Asbestinventarisattest

Ter Heydelaan 98/001, 2100 Antwerpen

Attestnummer : **20230122-000100.000**
Uitgegeven op : **22.01.2023**
Geldig tot : **22.01.2033**

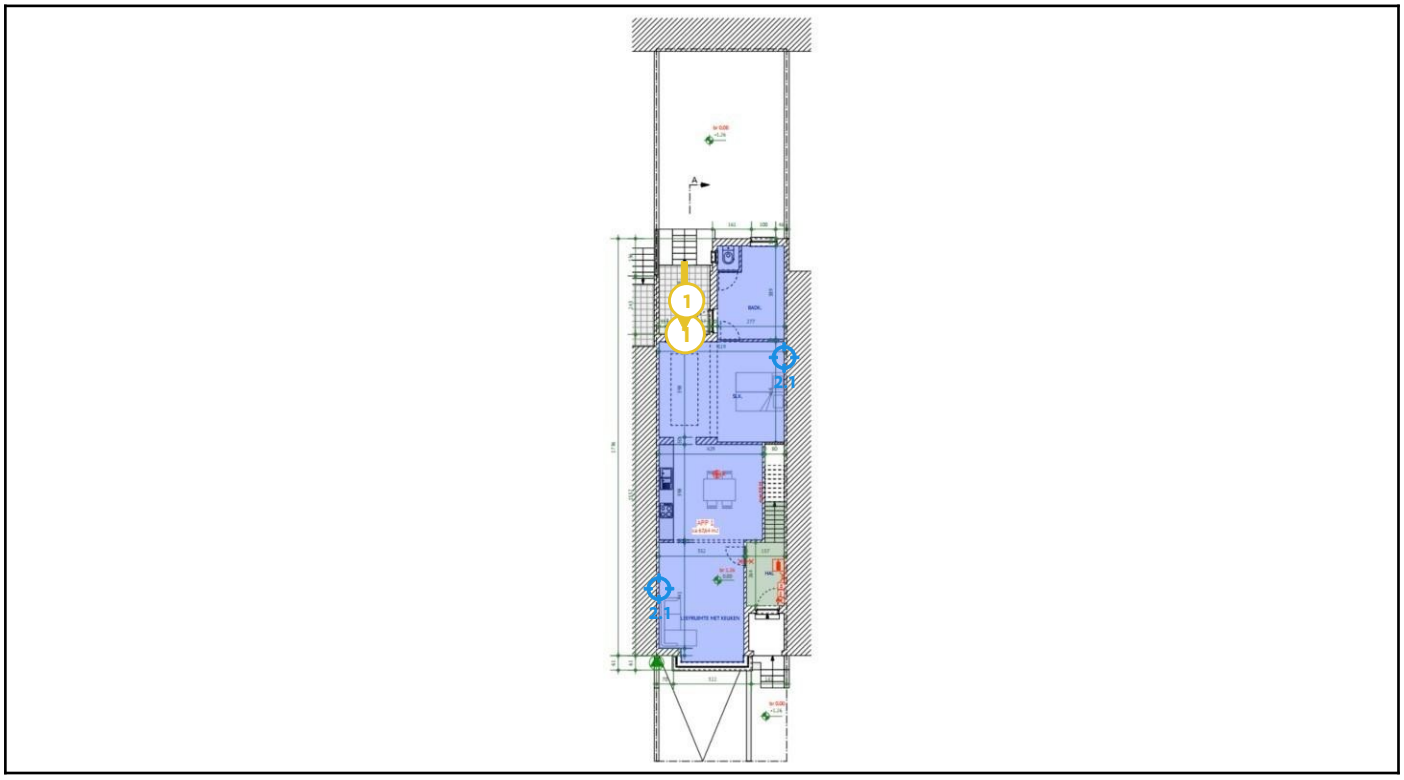
Plan 1.1: Appartement gelijkvloers

Beschrijving	Type	Actie
1. Imitatie marmer	Asbestmateriaal	Zorgvuldig beheren
2. Pleisterwerk	Geen asbest	-
2.1 Code: MM001	Mengmonster	-
