Asbestinventarisattest

Ter Heydelaan 98/201, 2100 Antwerpen

Attestnummer : **20230122-000112.000**
Uitgegeven op : **22.01.2023**
Geldig tot : **22.01.2033**

Asbestveilig

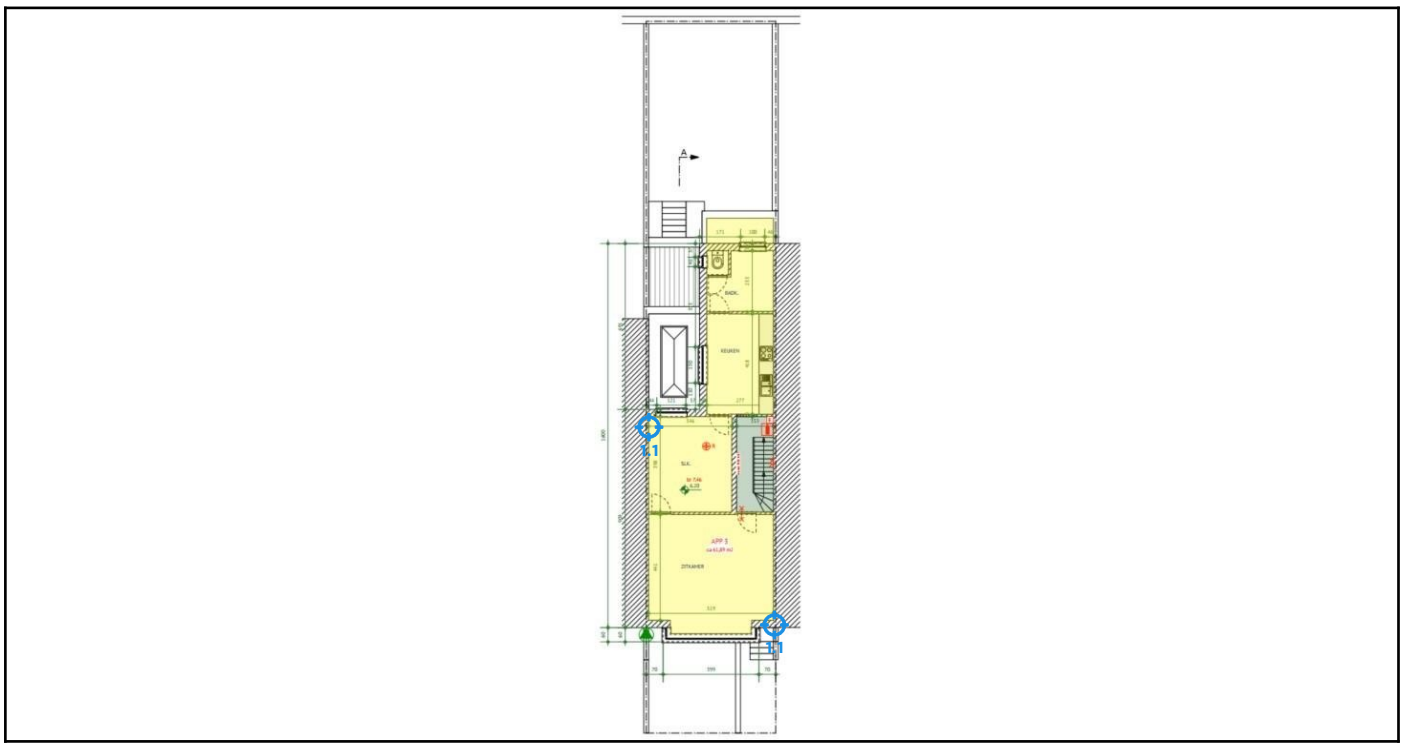
Plan 1.1: Appartement 2e verdieping

Beschrijving	Type	Actie
1. Pleisterwerk	Geen asbest	-
1.1 Code: MM001	Mengmonster	-
