Asbestinventarisattest

Ter Heydelaan 98/101, 2100 Antwerpen

Attestnummer : **20230122-000109.000**
Uitgegeven op : **22.01.2023**
Geldig tot : **22.01.2033**

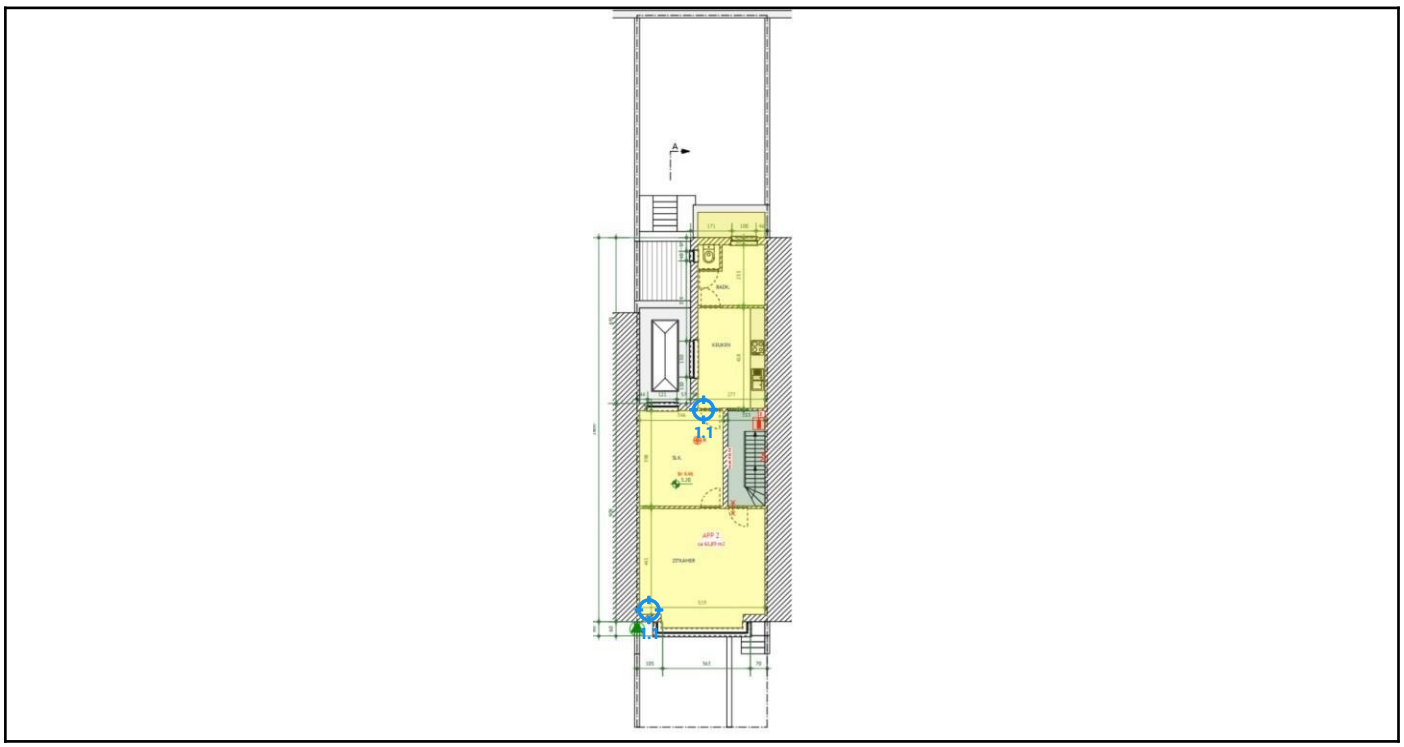
Plan 1.1: Appartement 1e verdieping

Beschrijving	Type	Actie
1. Pleisterwerk	Geen asbest	-
1.1 Code: MM001	Mengmonster	-
