Asbestinventarisattest

Einde Were 83, 9000 Gent

Attestnummer : **20251007-000138.000**
Uitgegeven op : **07.10.2025**
Geldig tot : **Onbeperkt** (tenzij de toestand wijzigt)

Asbestveilig (maar mogelijk niet asbestvrij)

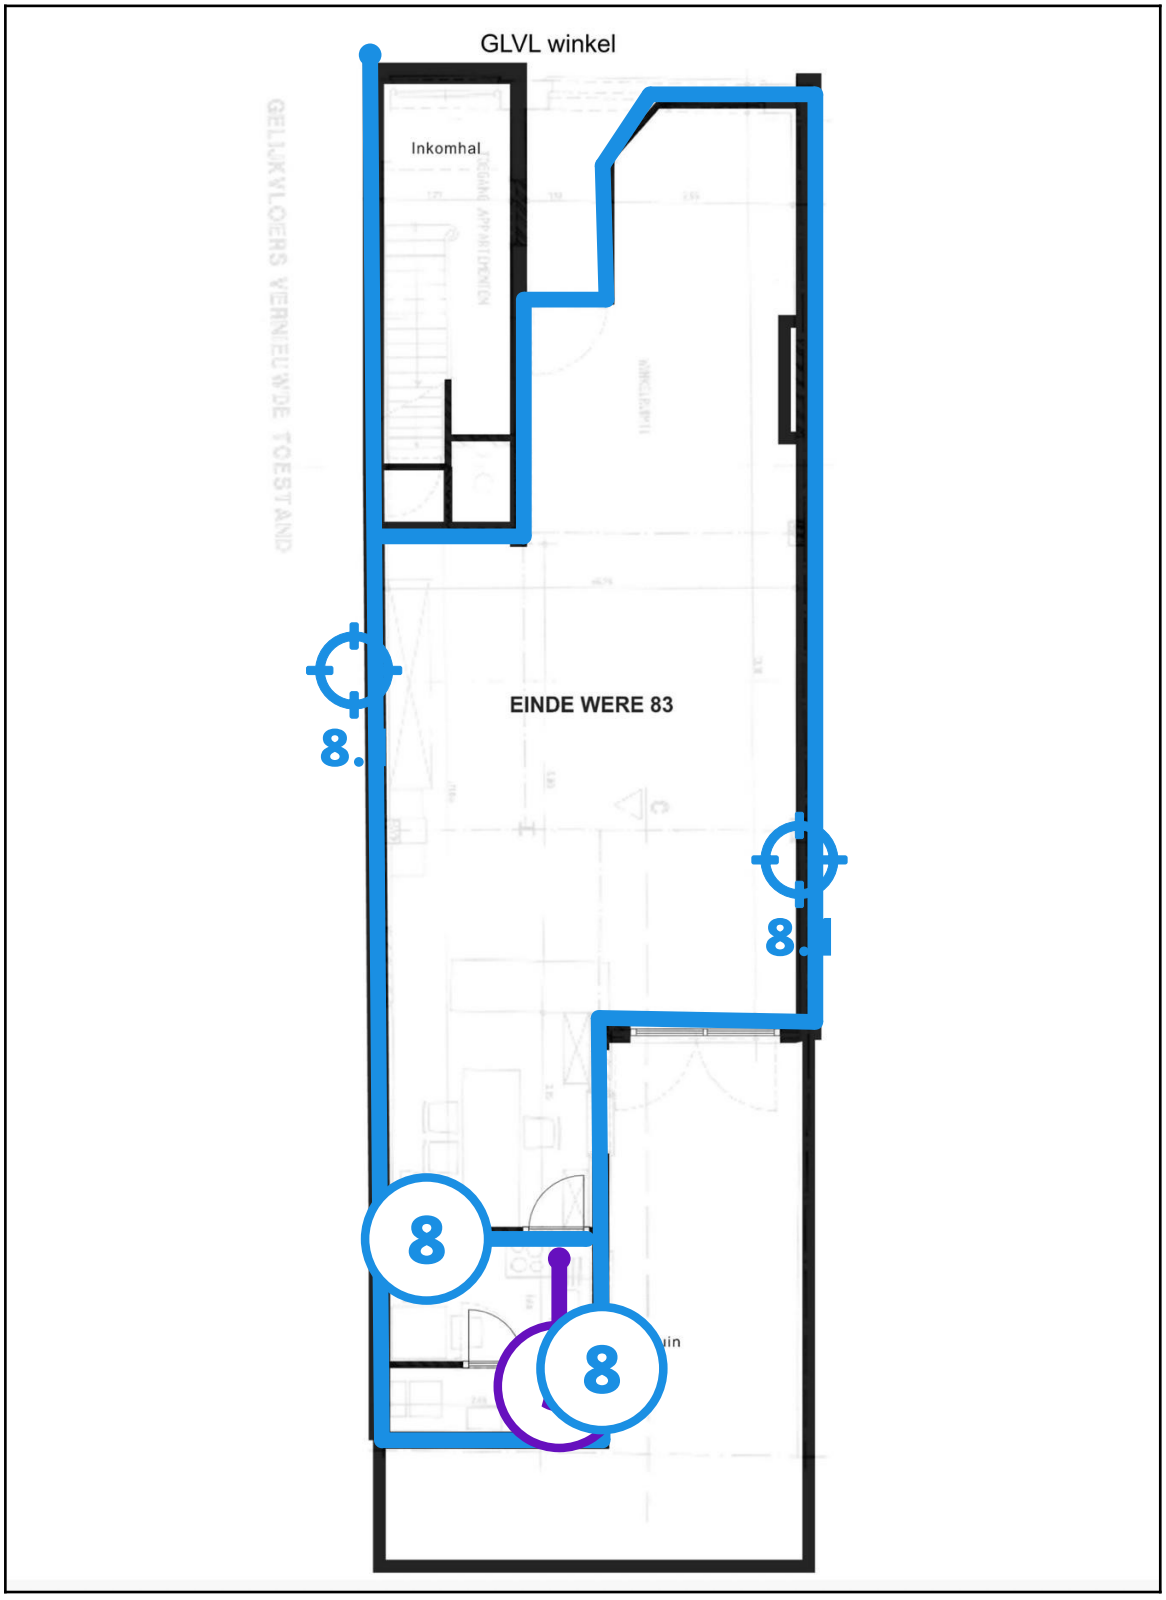
Plan 1.1: niveau 0

5. Voorzet wanden	Advies	-
8. Pleisterwerk wand met staalname	Geen asbest	-
8.1 Code: Wandpleister	Mengmonster	-

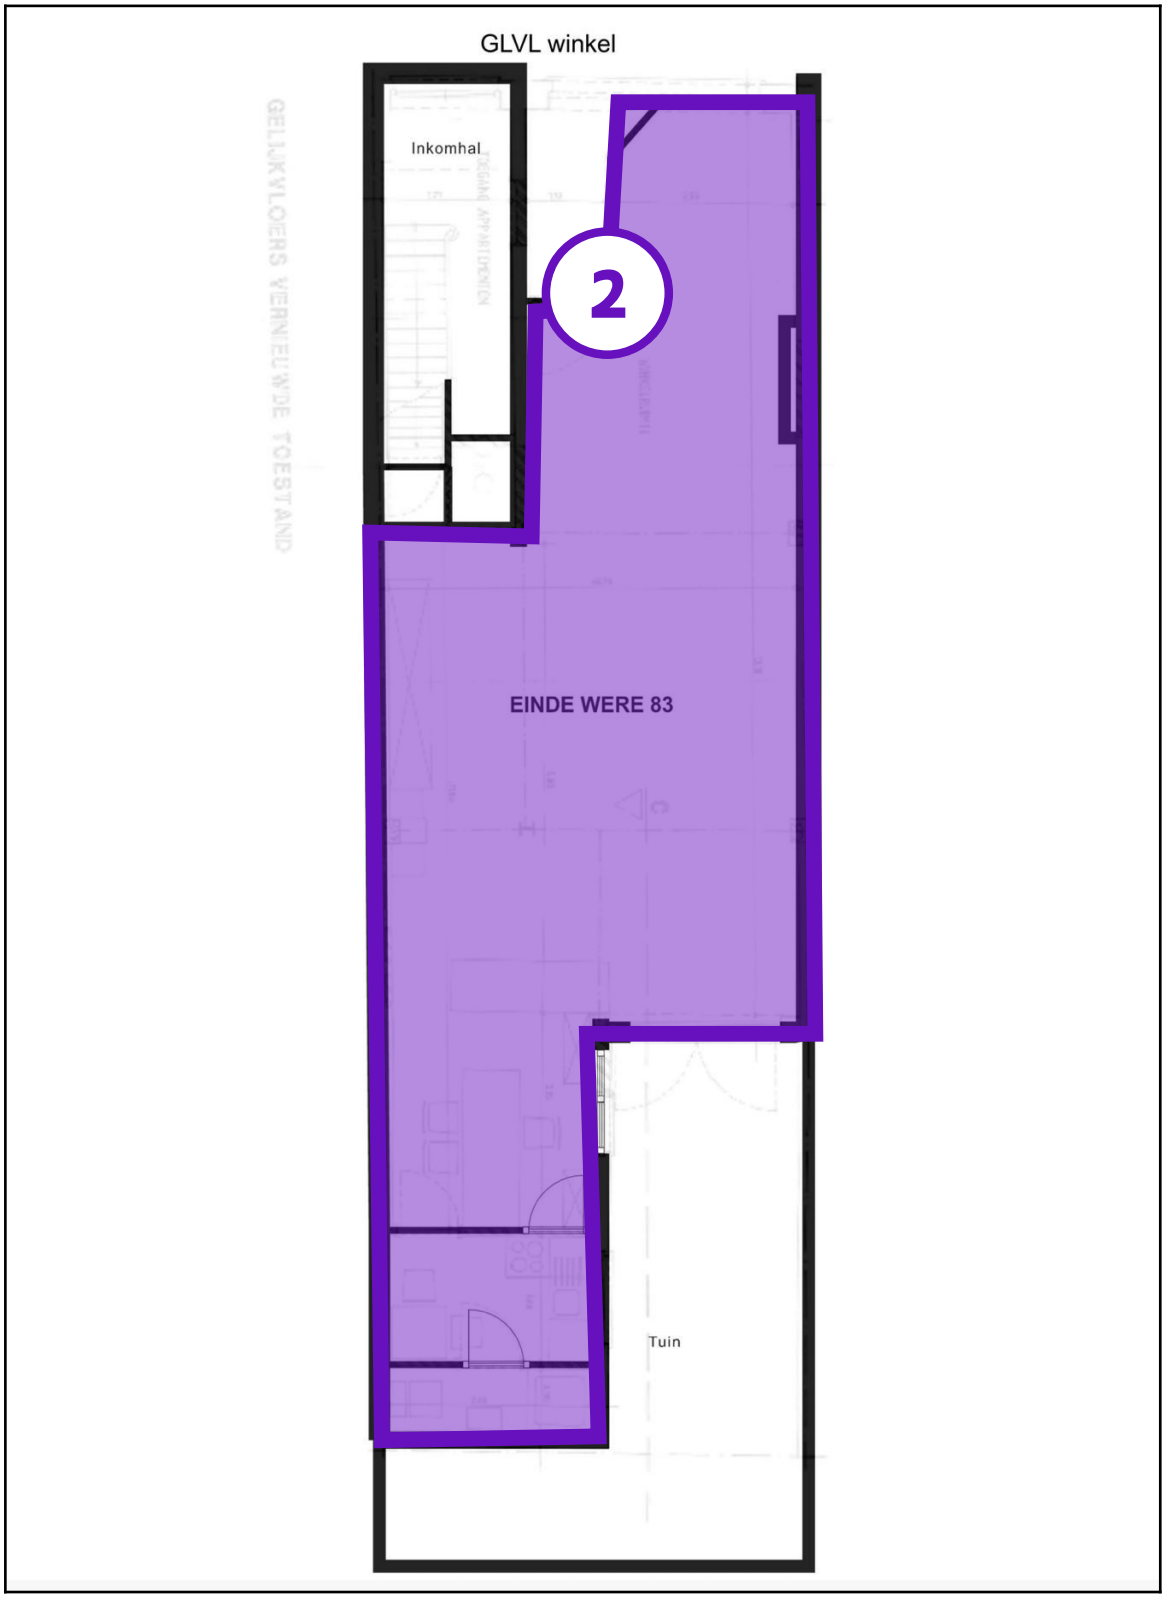
Plan 1.2: niveau 0

2. Verlaagde plafonds	Advies	-

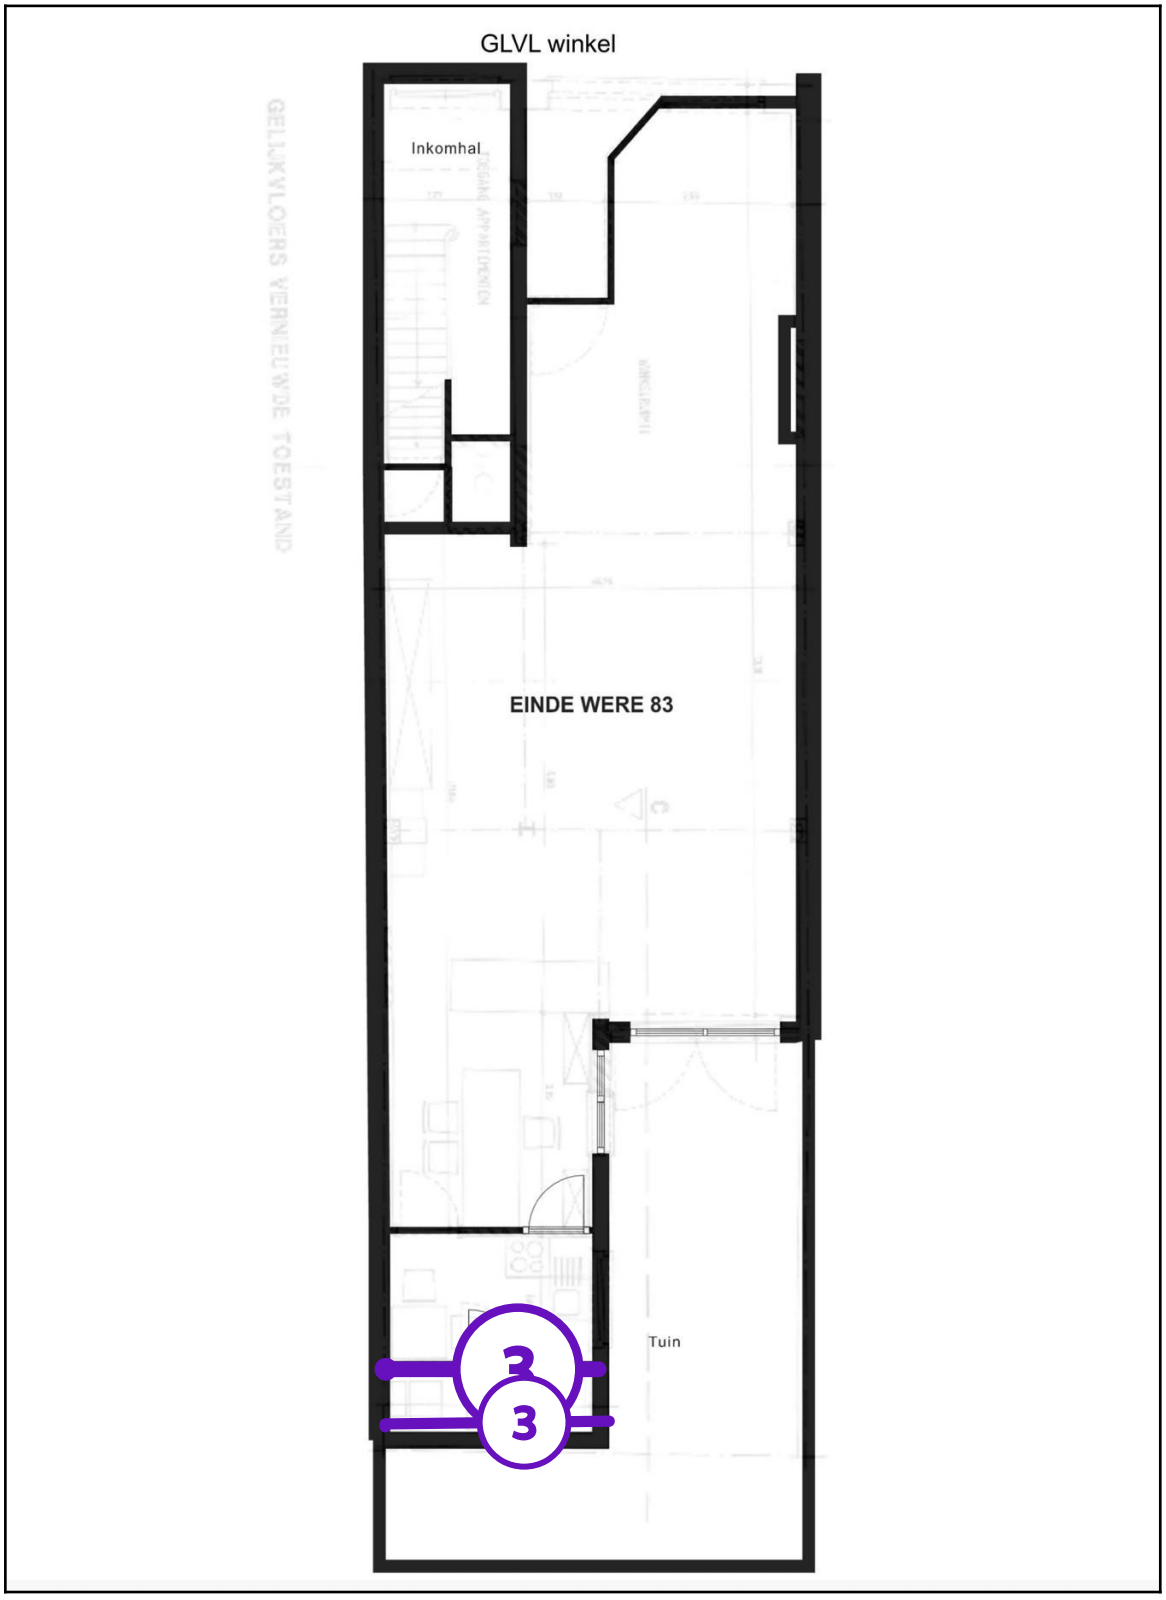
Plan 1.3: niveau 0

3. Gelijmde tegels	Advies	-

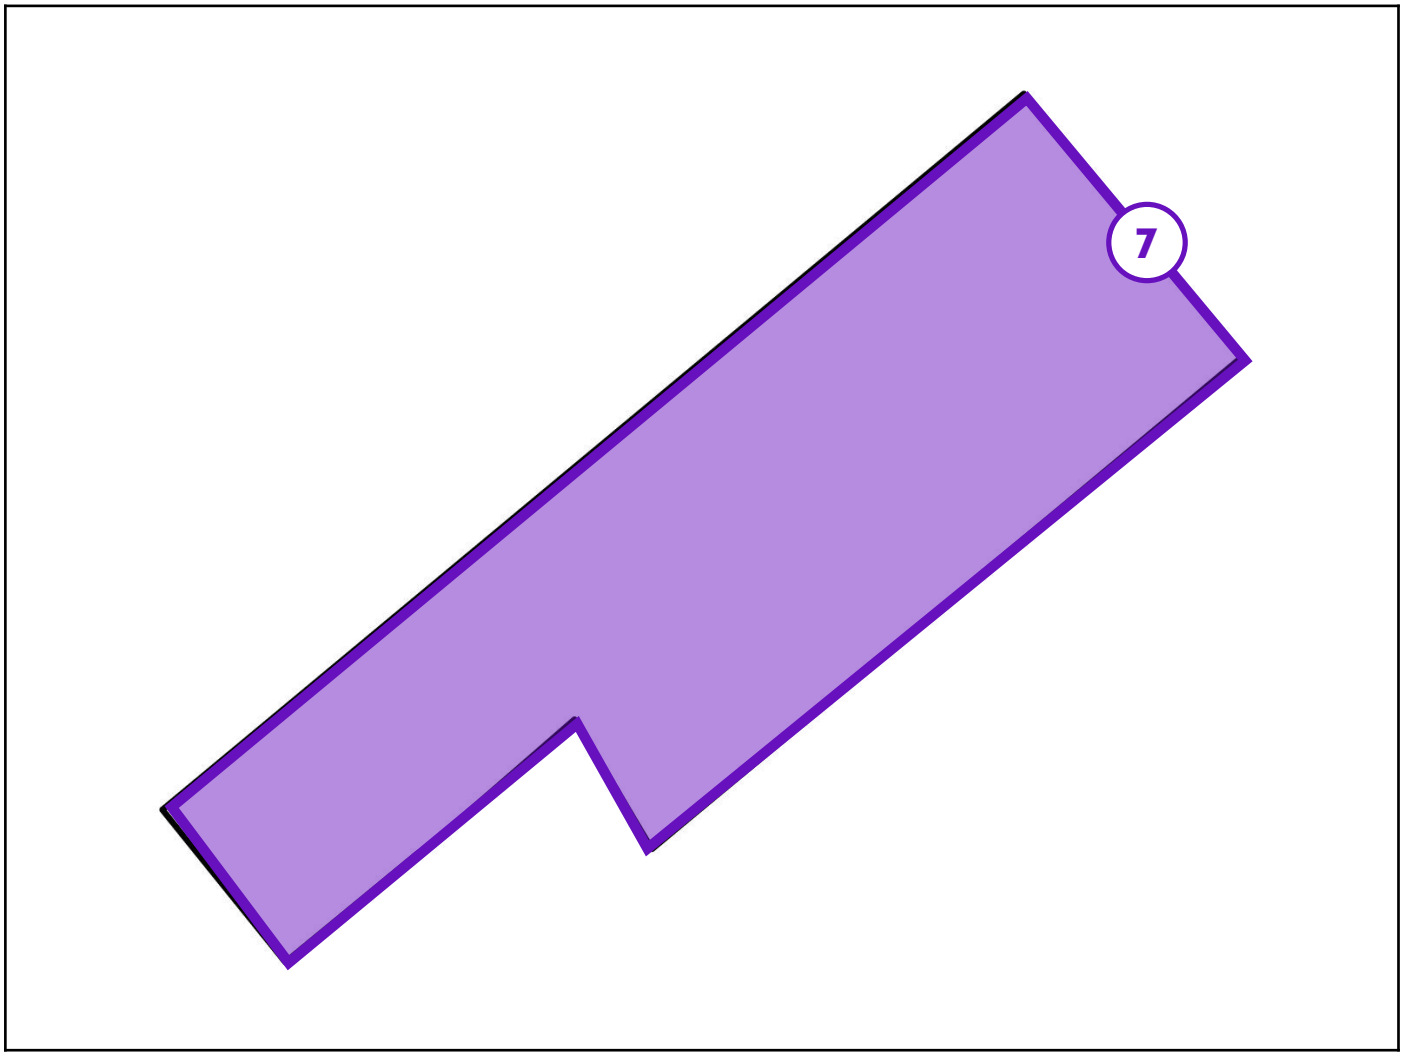
Plan 1.4: niveau -1

Beschrijving	Type	Actie
7. Geen pleisterwerk aanwezig wand en plafond	Advies	-

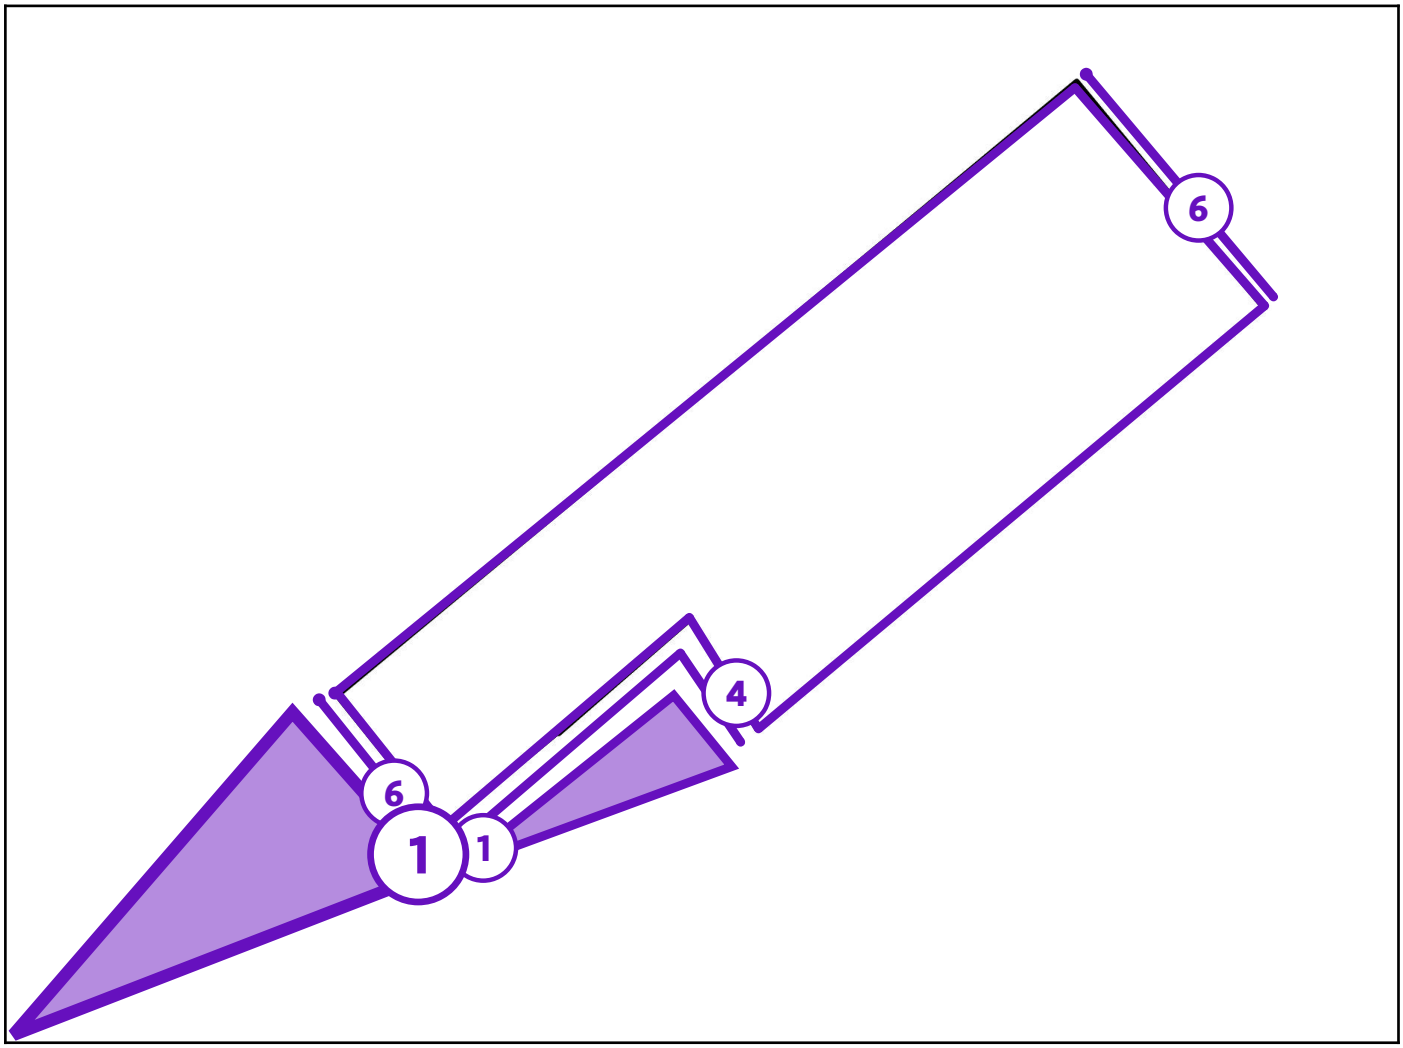
Plan 1.5: hoofdgebouw plan

Beschrijving	Type	Actie
1. Overwoekerende vegetatie	Beperking	-
4. Auditief	Advies	-
6. Kit aan de ramen en deuren, geen asbest	Advies	-

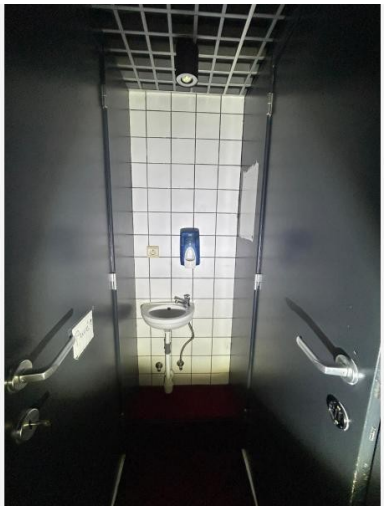
Fiche 3: Gelijmde tegels

Er werden gelijmde tegels aangebracht aan de muren.

De materialen zijn in goede staat en niet verweerd.

De materialen zijn niet bemonsterbaar volgens het inspectieprotocol van het niet destructief onderzoek.

De lijm is niet bereikbaar voor monstername omdat de materialen intact zijn (lijm afgedekt).
