Asbestinventarisattest

Einde Were 83, 9000 Gent
Gemeenschappelijke delen

Attestnummer : **20251007-000140.000**
Uitgegeven op : **07.10.2025**
Geldig tot : **Onbeperkt** (tenzij de toestand wijzigt)

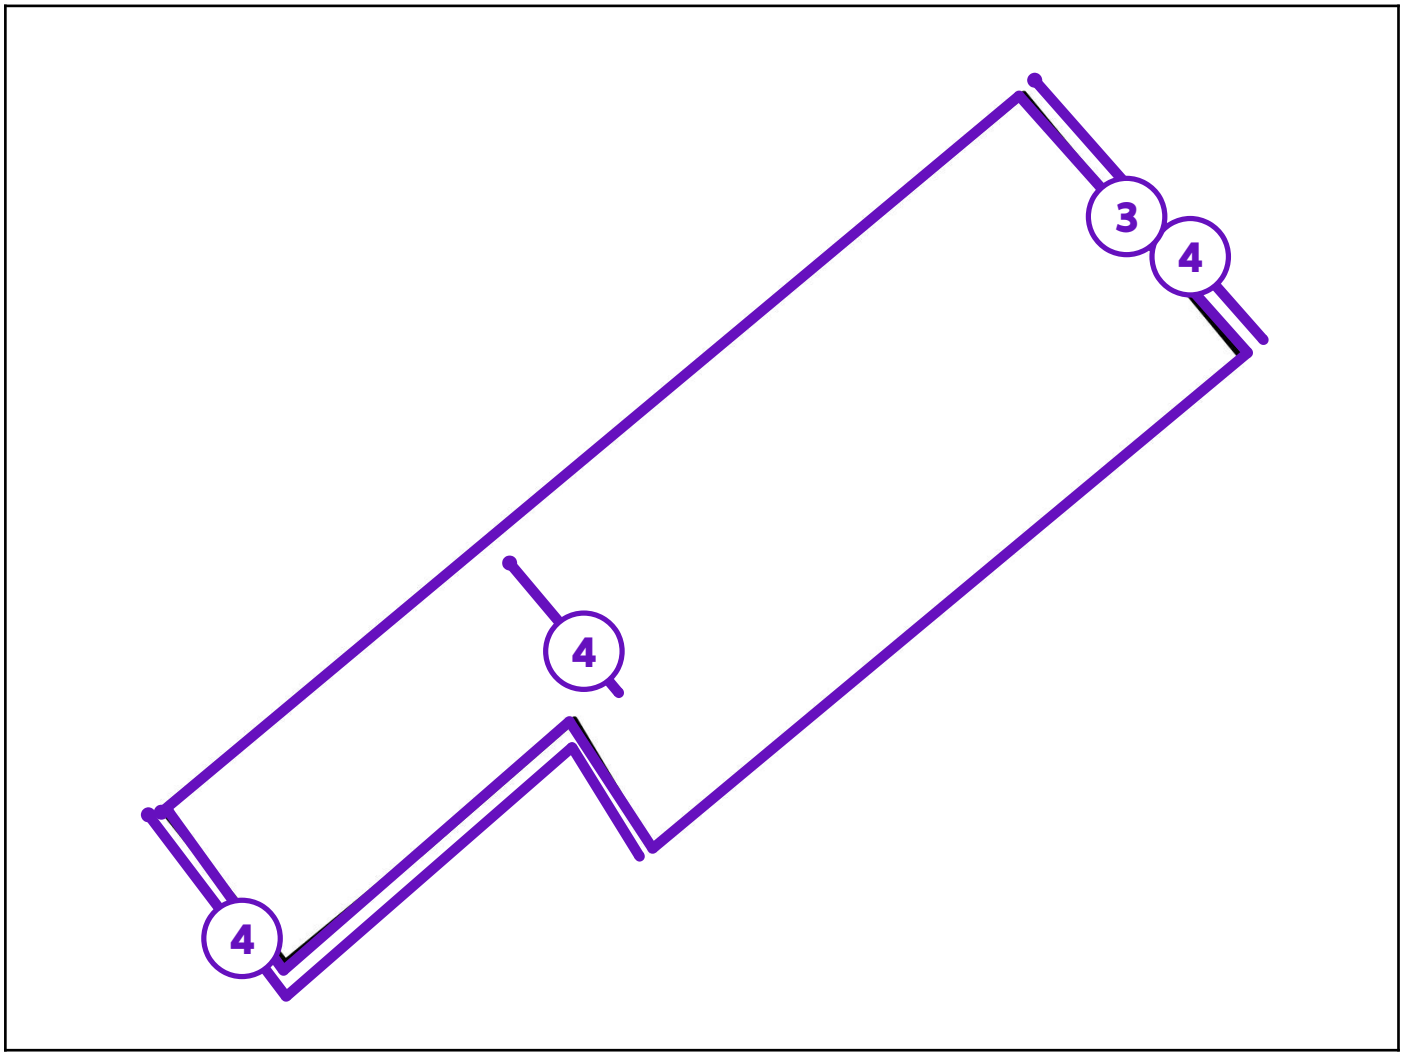
Plan 1.1: Hoofdgebouw plan

Beschrijving	Type	Actie
3. Auditief	Advies	-
4. Kit aan de ramen en deuren, geen asbest	Advies	-

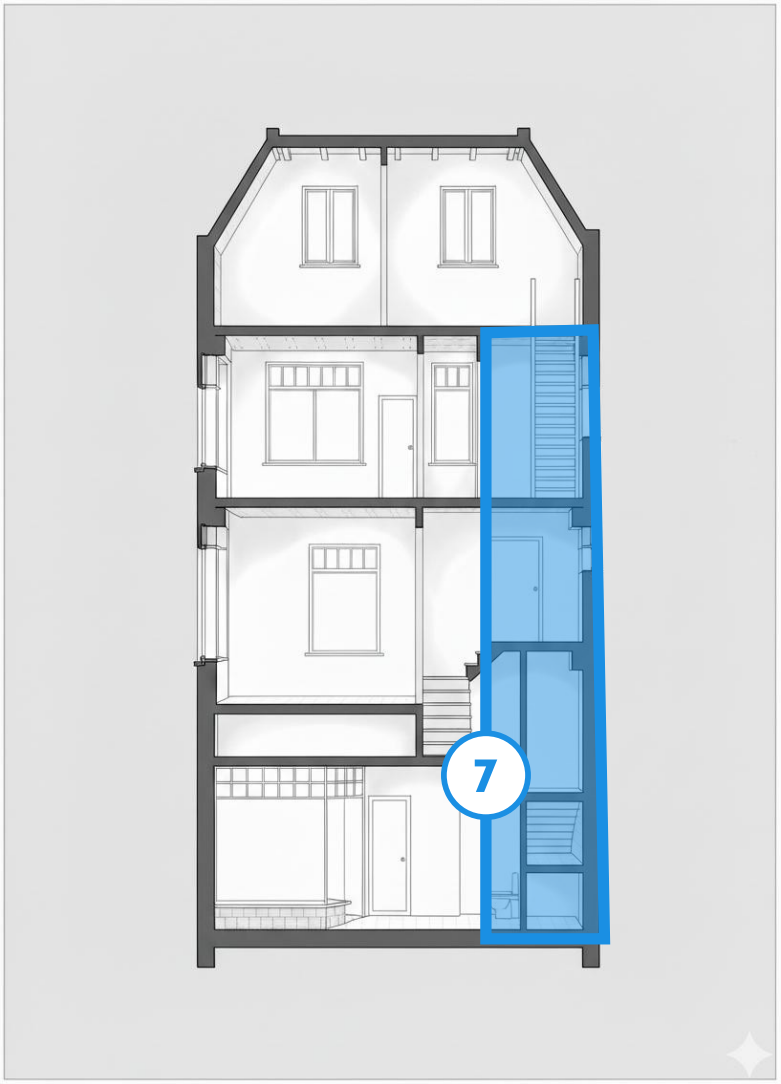
Plan 1.2: doorsnede

Beschrijving	Type	Actie
7. Pleisterwerk trappenhal	Geen asbest	-

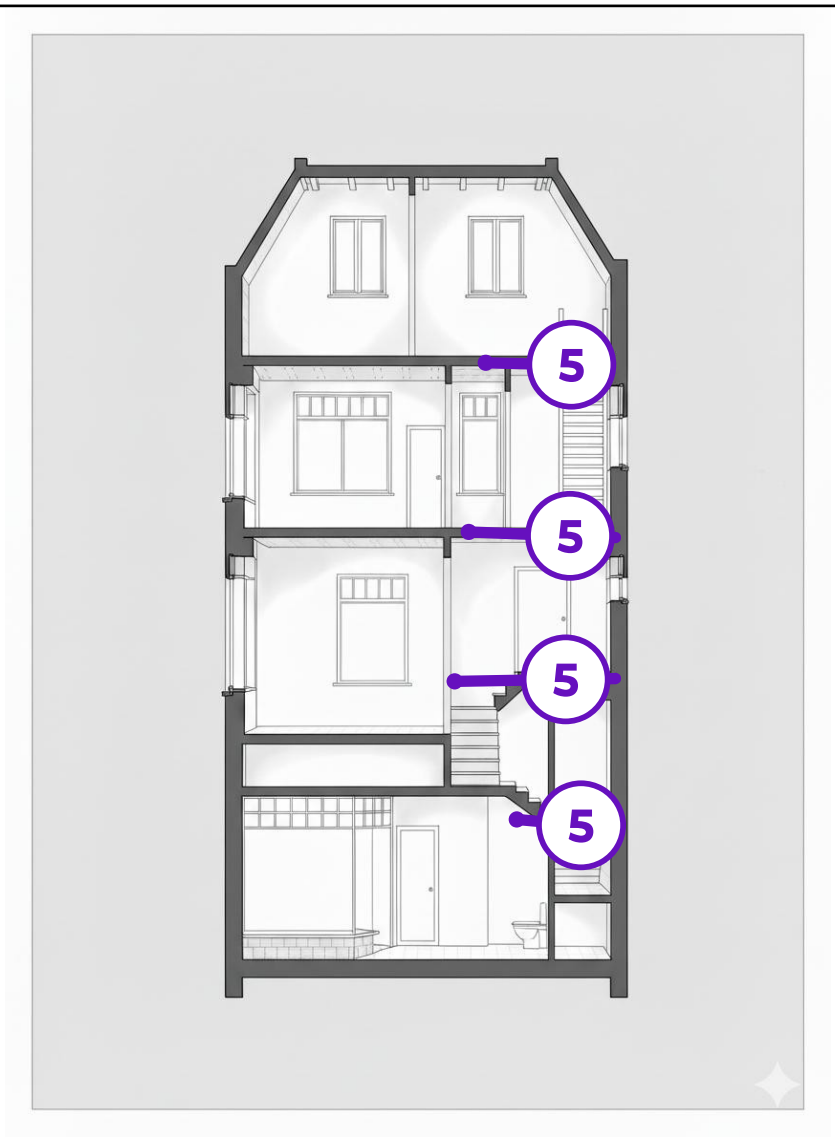
Plan 1.3: doorsnede

Beschrijving	Type	Actie
5. Verlaagde plafonds	Advies	-

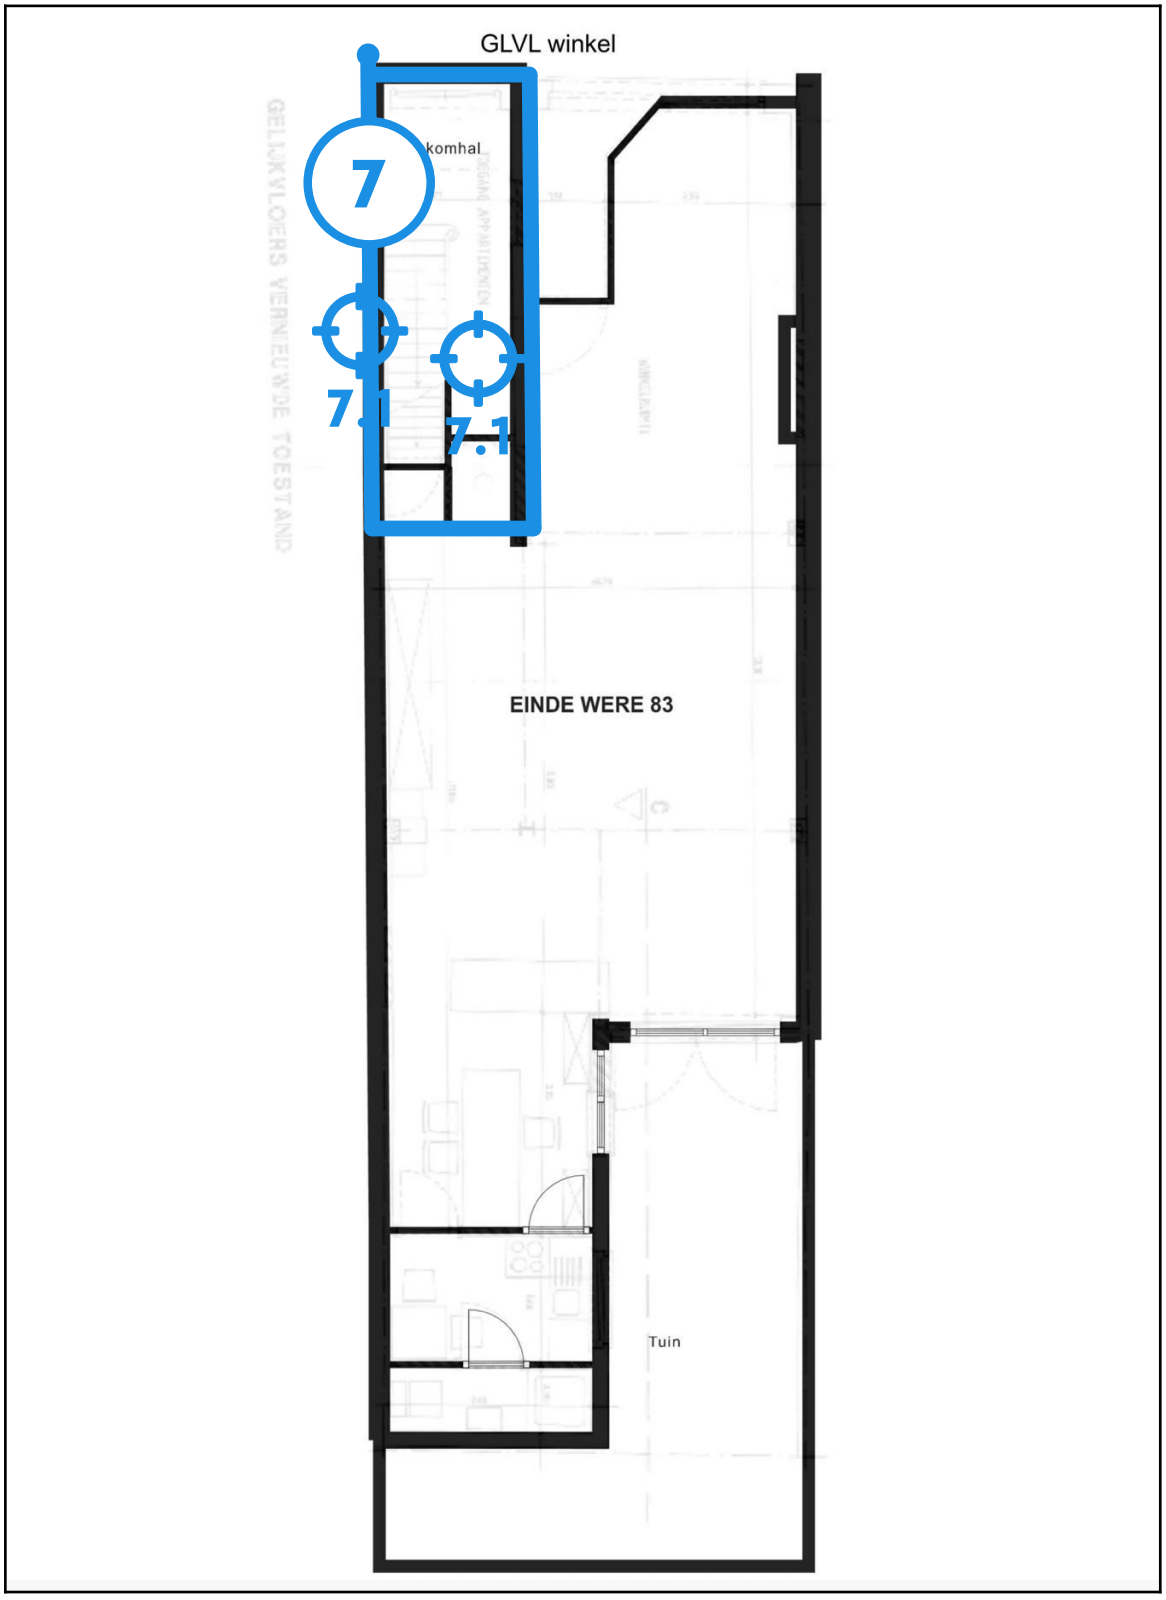
Plan 1.4: niveau 0

7. Pleisterwerk trappenhal	Geen asbest	-
7.1 Code: pleisterwerk trappenhal	Mengmonster	-

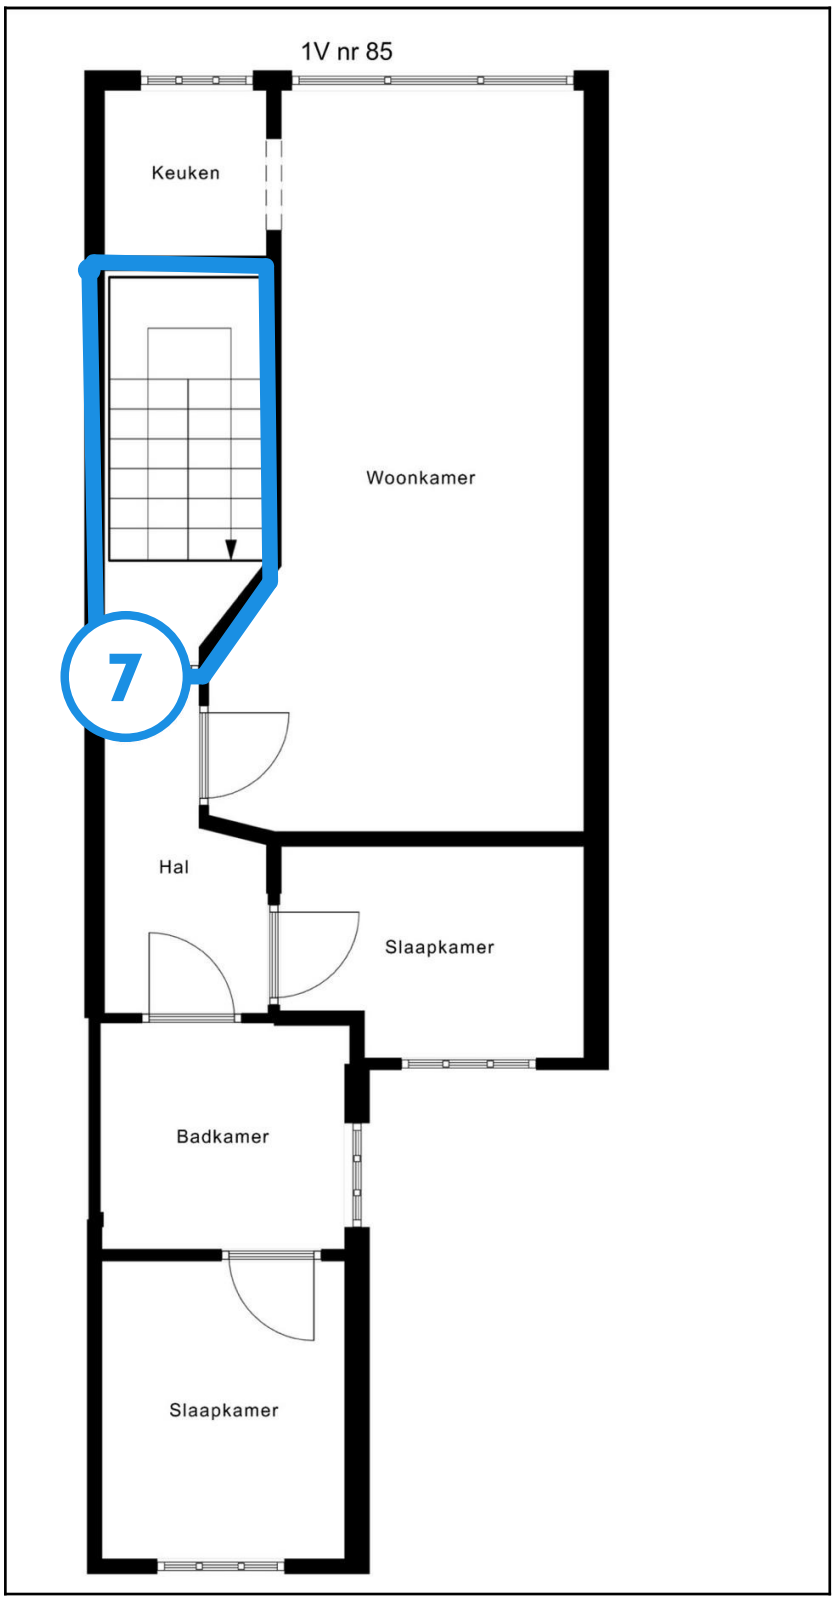
Plan 1.5: niveau +1

7. Pleisterwerk trappenhal	Geen asbest	-

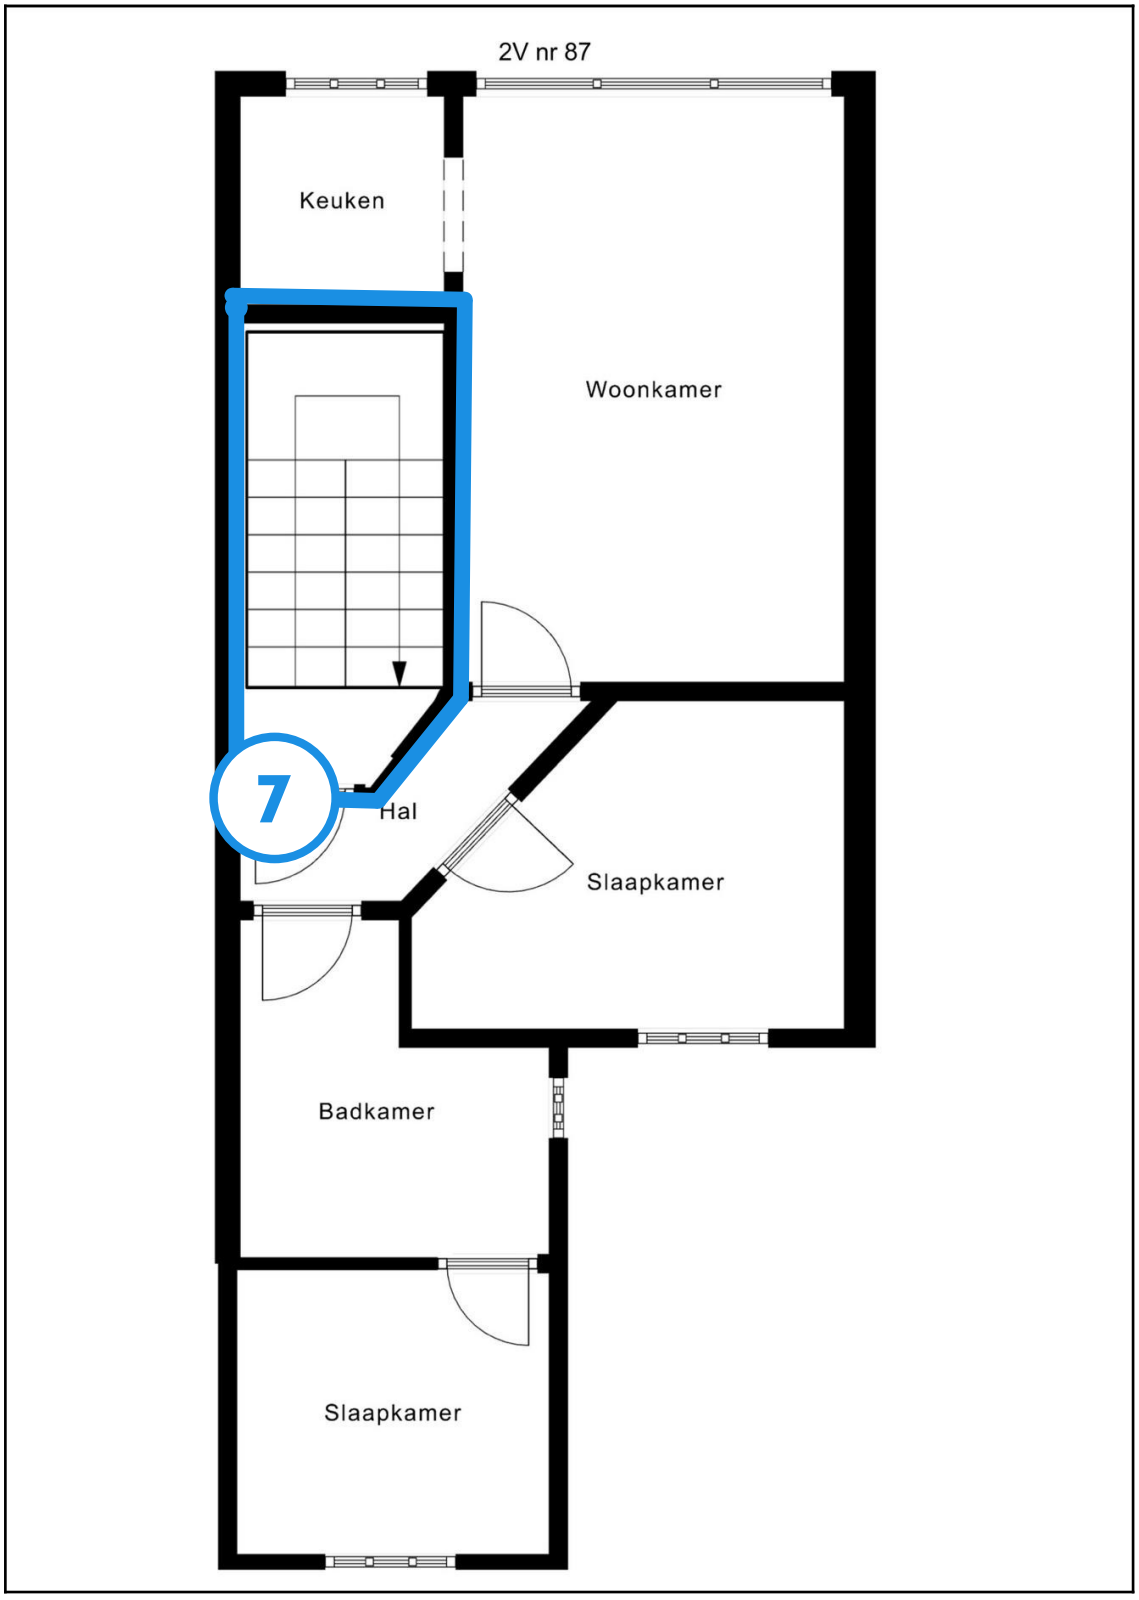
Plan 1.6: niveau +2

7. Pleisterwerk trappenhal	Geen asbest	-

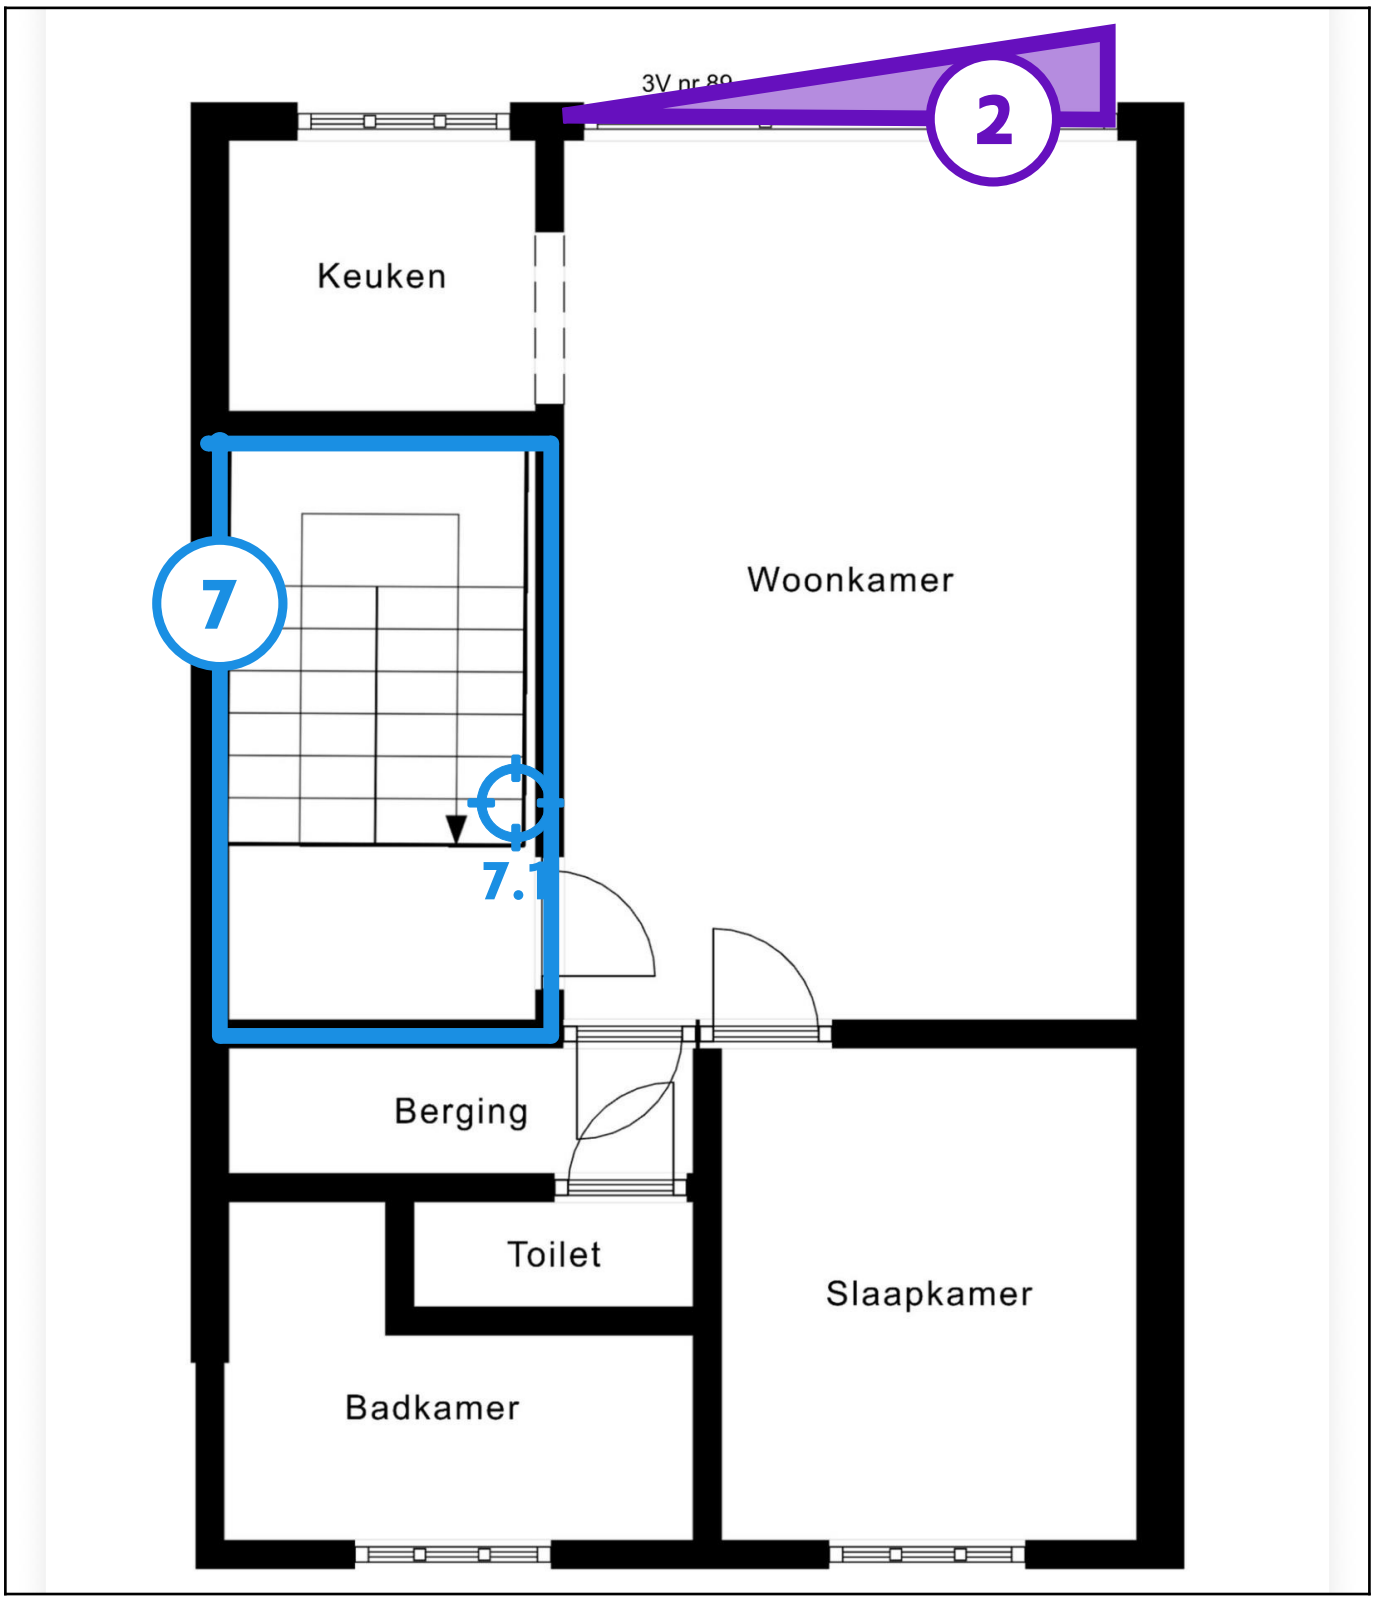
Plan 1.7: niveau +3

2. Platte daken in epdm en - of glasvezelroofing	Advies	-
7. Pleisterwerk trappenhal	Geen asbest	-
7.1 Code: pleisterwerk trappenhal	Mengmonster	-

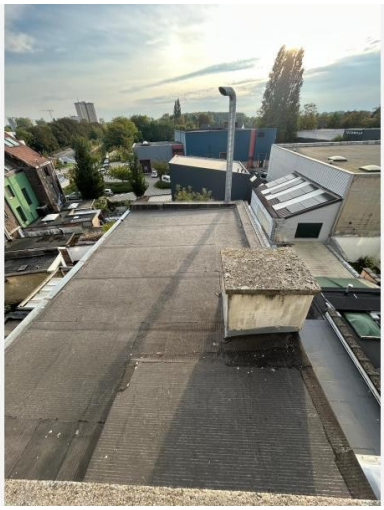
Fiche 2: Platte daken in epdm en - of glasvezelroofing

Plat dak in Epdm en - of glasvezelroofing.

Materiaal bevat geen asbest.

Let op, enkel de toplaag werd gecontroleerd. Wees waakzaam bij renovatie of afbraak voor onderliggende lagen.

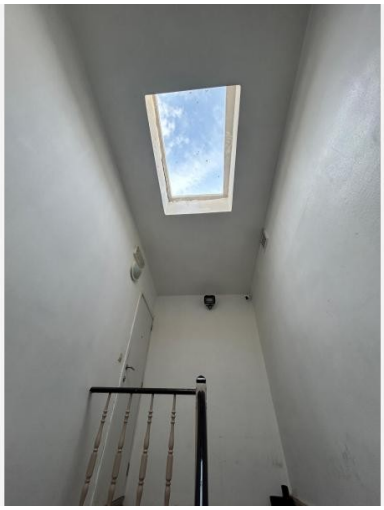
Fiche 5: Verlaagde plafonds

Er werden verlaagde plafonds aangebracht.

De verlaagde plafonds bestaan uit volgende materialen: gipsplaten, hout en kunststof.

De deskundige kan geen uitspraak doen over onderliggende materialen .

Op de dag van de inspectie was het materiaal van de verlaagde plafonds niet definieerbaar. (hout, gipskarton, kunsstof...)

De adi is opzoek gegaan naar de smeerlaag van eventuele gipskarton platen. De smeerlagen waren niet waarneembaar.

Daarbij kan een aanvullend destructief onderzoek uitsluitsel bieden .

Wees waakzaam bij afbraak.

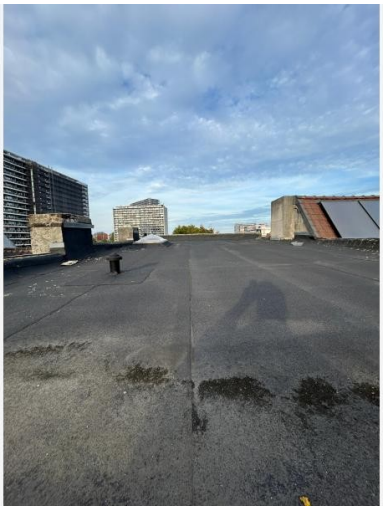
Fiche 6: Roofing met staalafname

Geen asbest

#	Type	Referentie	Resultaat
6.1	Puntmonster	roofing	Geen asbest

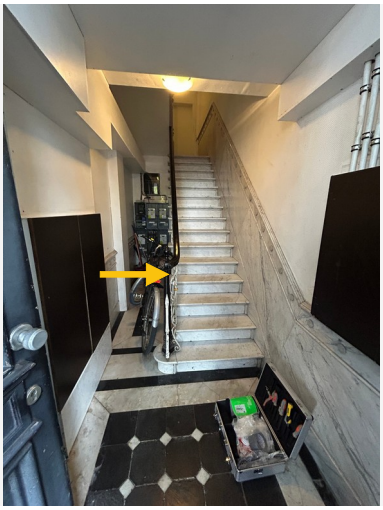
Fiche 7: Pleisterwerk trappenhal

Geen asbest

#	Type	Referentie	Resultaat
7.1	Mengmonster	pleisterwerk trappenhal	Geen asbest
