Asbestinventarisattest

Sparrestraat 69, 9000 Gent

Attestnummer : **20261014-000166.000**
Uitgegeven op : **14.10.2026**
Geldig tot : **14.10.2036**

Asbestveilig (maar niet asbestvrij)

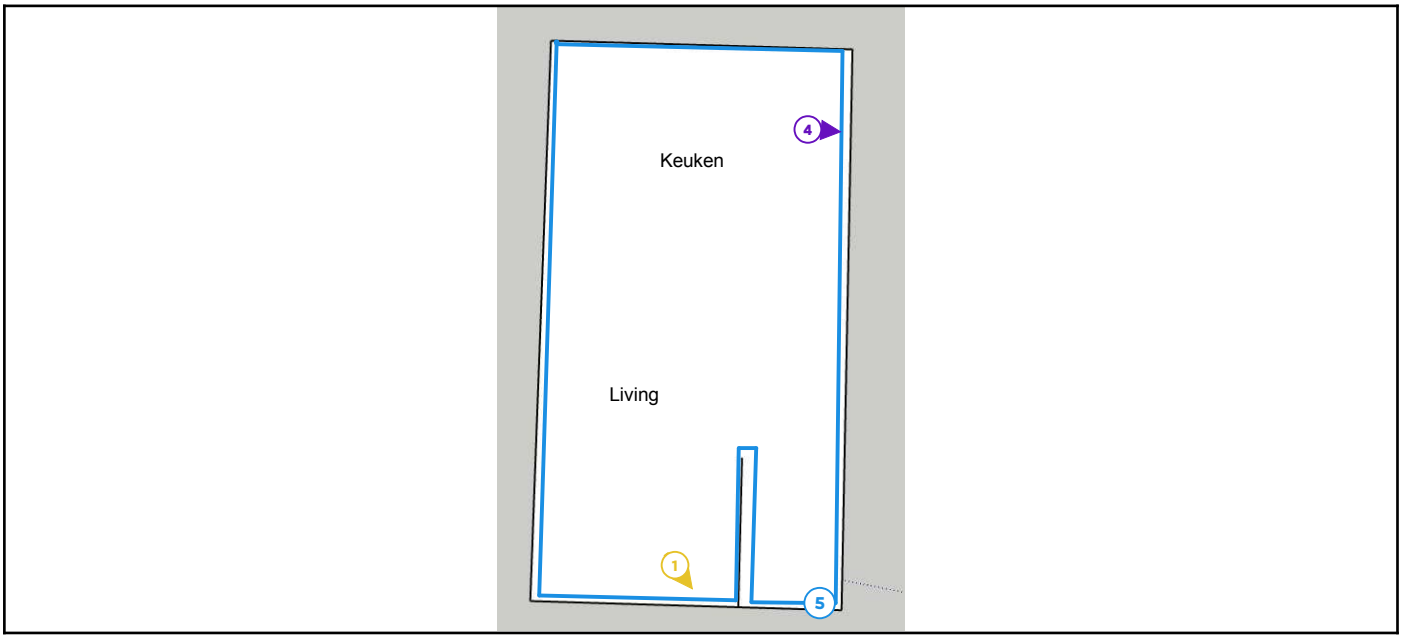
Plan 1.1: Gelijkvloers

Beschrijving	Type	Actie
1. Elektrische bakelieten behuizing	Asbestmateriaal	Zorgvuldig beheren
4. Anti-dreun gootsteen keuken	Advies	-
5. Pleisterwerk muren	Geen asbest	-

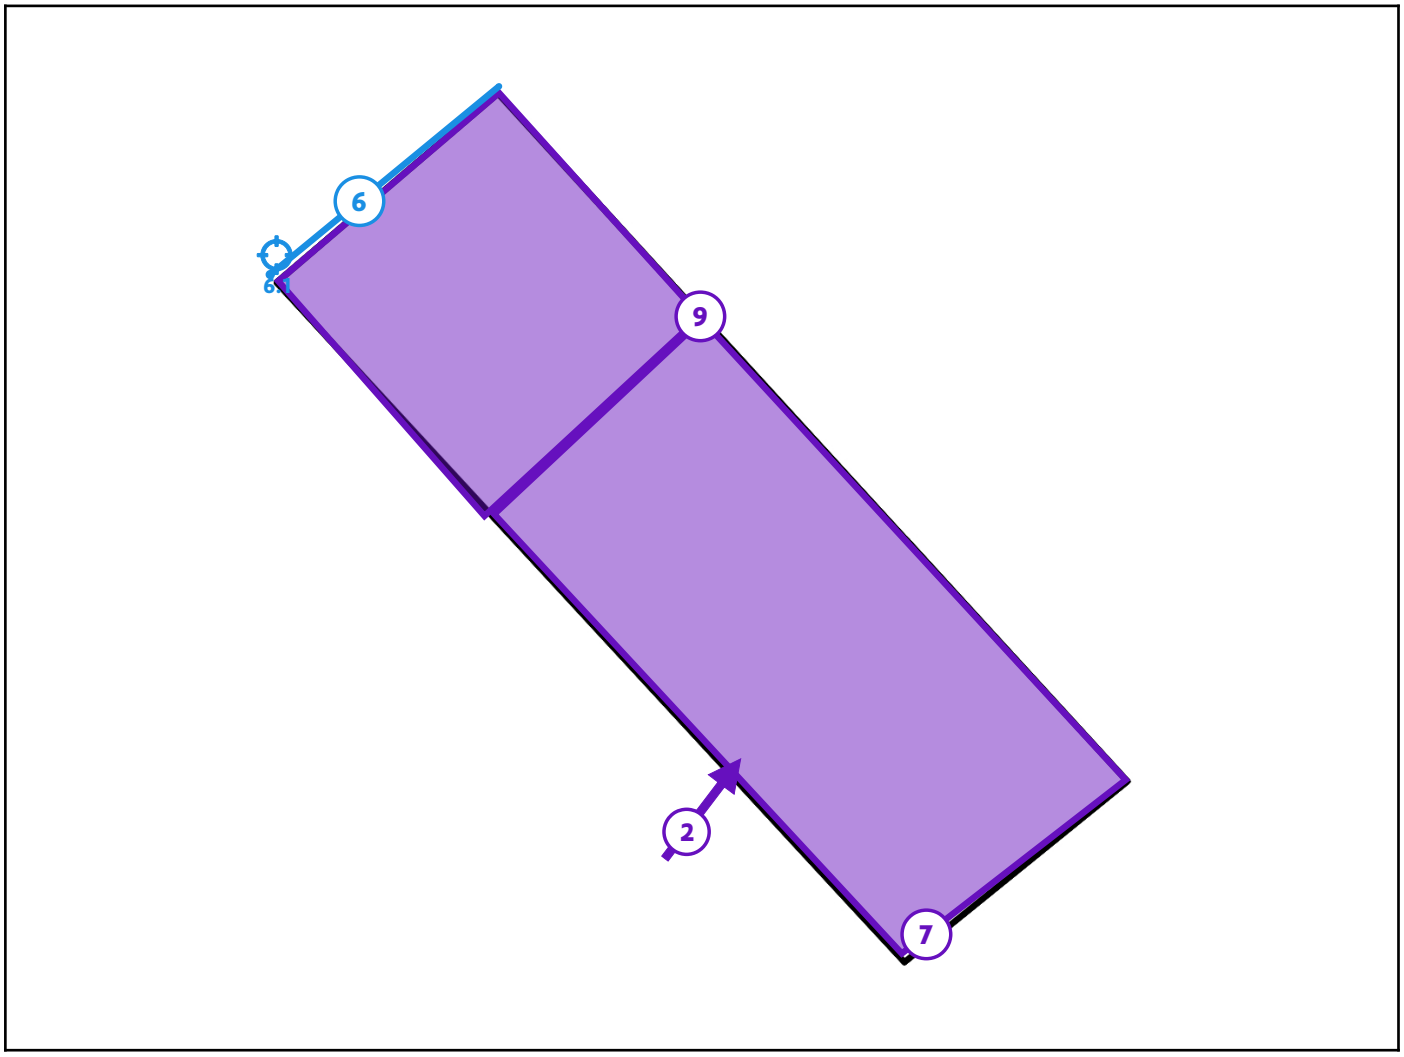
Plan 1.7: Hoofdgebouw plan dak

Beschrijving	Type	Actie
2. Schouw	Beperking	-
6. Cementering buitenwanden perceelsgrens en achtergevel	Geen asbest	-
6.1 Code: M2	Mengmonster	-
7. Onderdak	Overige ruimte of materiaal	-
9. Plat dak (epdm)	Overige ruimte of materiaal	-

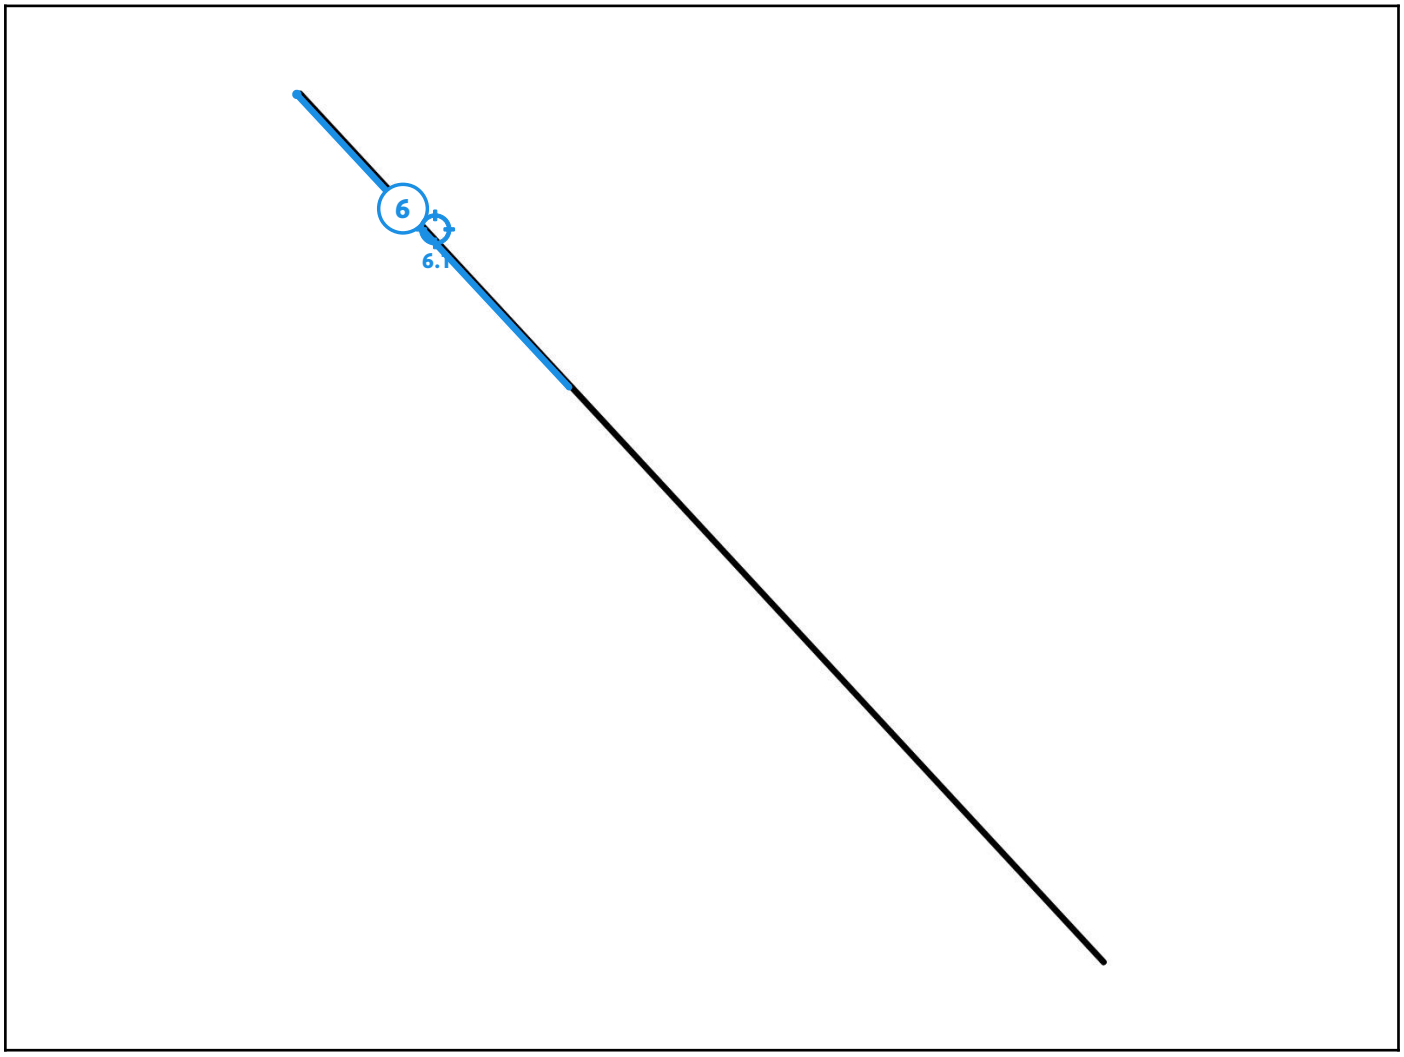
Plan 2.1: Perceelsgrens 1 plan

Beschrijving	Type	Actie
6. Cementering buitenwanden perceelsgrens en achtergevel	Geen asbest	-
6.1 Code: M2	Mengmonster	-

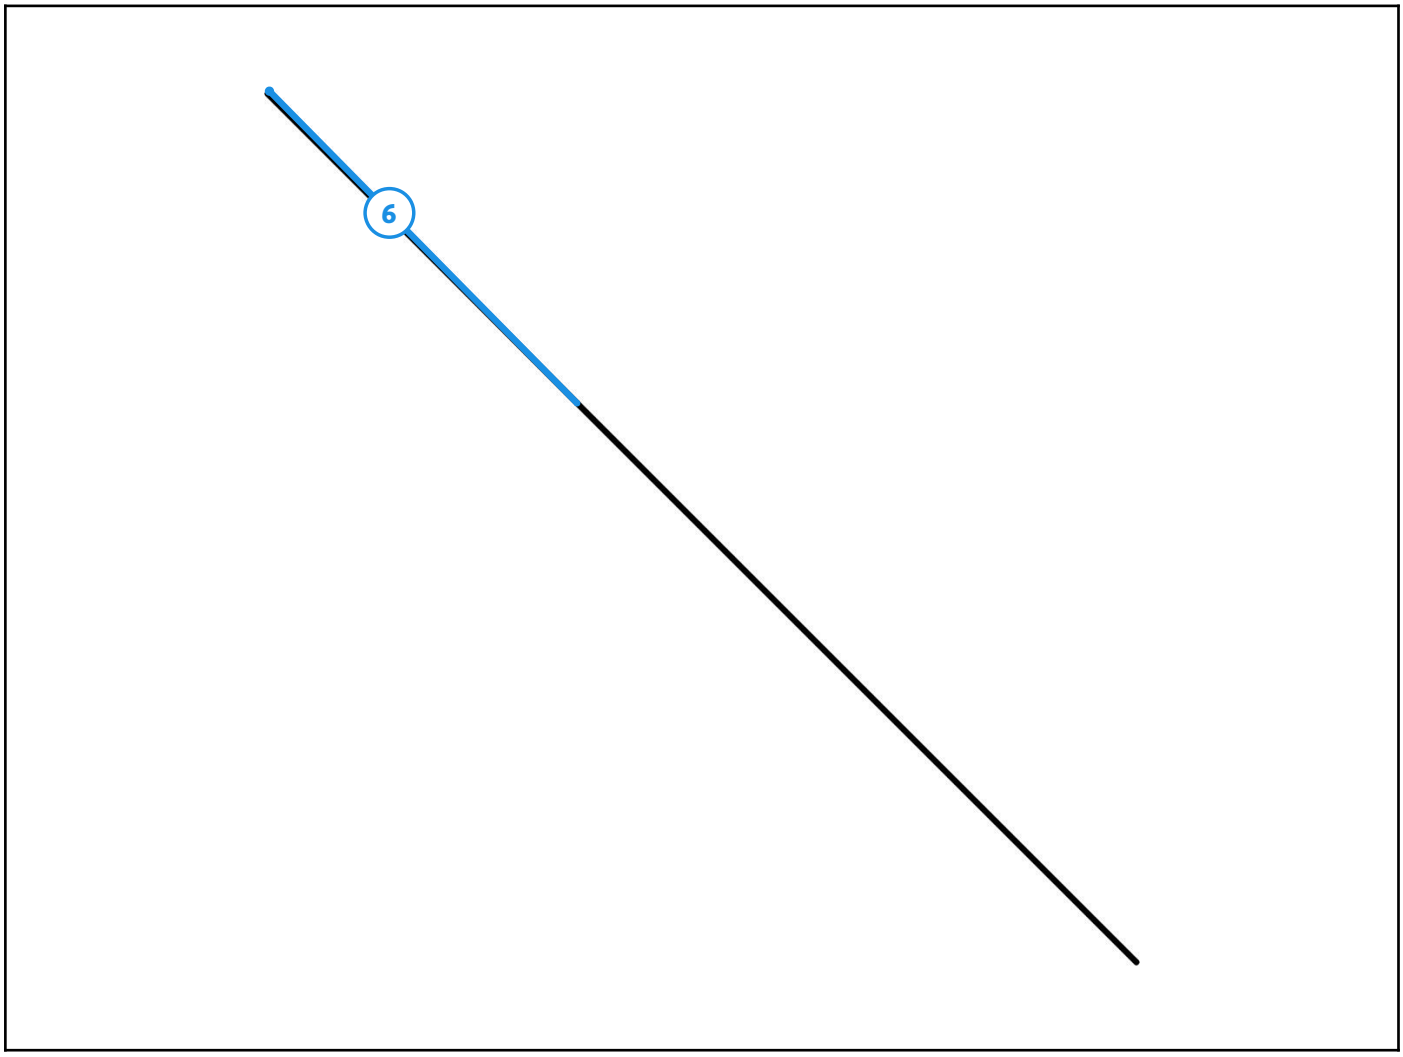
Plan 3.1: Perceelsgrens 2 plan

Beschrijving	Type	Actie
6. Cementering buitenwanden perceelsgrens en achtergevel	Geen asbest	-

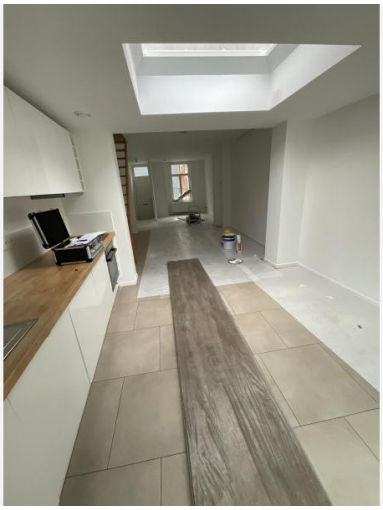
Fiche 3: Plafonds (zonder pleisterwerk)

Informatie over een niet-asbestverdacht materiaal

Basis voor advies	De asbestdeskundige beoordeelt het materiaal als niet-asbestverdacht.

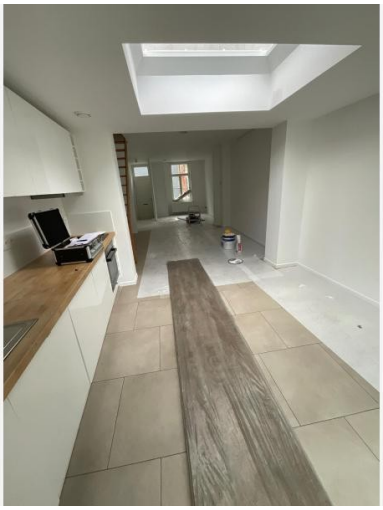
Fiche 5: Pleisterwerk muren

Geen asbest

#	Type	Referentie	Resultaat
5.1	Mengmonster	M1	Geen asbest

Beschrijving	Pleisterwerk muren
Omgeving	Binnen
Primaire drager	Binnenwand
Bindmiddel van materiaal	Gips - kalk
Gebondenheid op basis van bindmiddel	Niet-hechtgebonden
Hoeveelheid (oppervlakte - dikte - aantal)	• 350,00 m^2 - 1,00 cm - 1 stuk
Totaal volume	3,50 m^3
Identificatiemethode	Een monstername door de asbestdeskundige met laboanalyse door een asbestlabo.
Destructieve handeling voor identificatie	Nee
Opmerking	Ketel bevindt zich in het toilet.

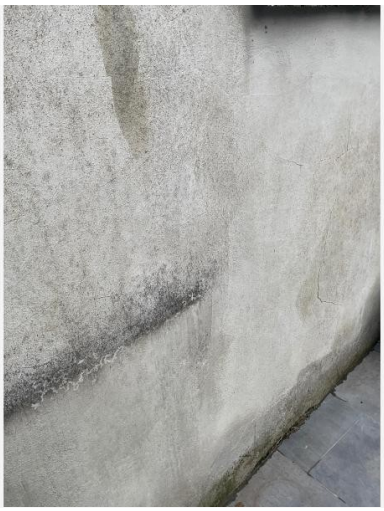
Fiche 6: Cementering buitenwanden perceelsgrens en achtergevel

Geen asbest

#	Type	Referentie	Resultaat
6.1	Mengmonster	M2	Geen asbest

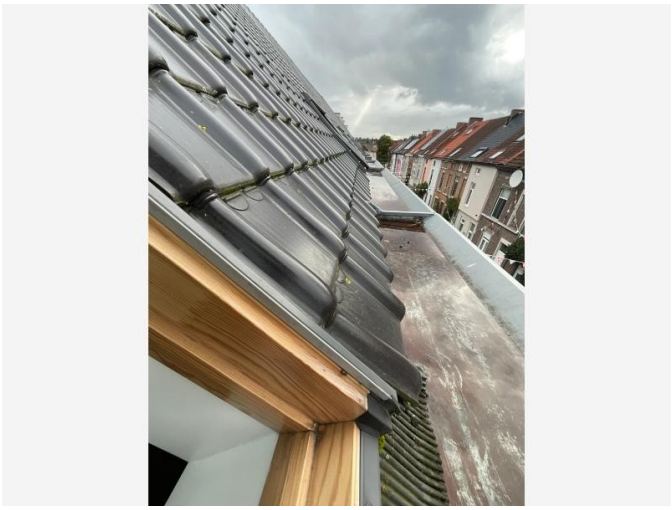
Beschrijving	Notitie	Terug te vinden op plannen
Fiche 7: Onderdak	Dakpannen werden opgehoffen en het onderdak werd gecontroleerd: doek.	Plan 1.7: Hoofdgebouw plan dak
Fiche 8: Ketel	-	-
Fiche 9: Plat dak (epdm)	-	Plan 1.7: Hoofdgebouw plan dak
Fiche 10: Kit (alle ramen) binnen en buitenkant	-	-
