Asbestinventarisattest

Doornikse Heerweg 49, 9700 Oudenaarde

Attestnummer : **20261109-000178.000**
Uitgegeven op : **09.11.2026**
Geldig tot : **09.11.2031**

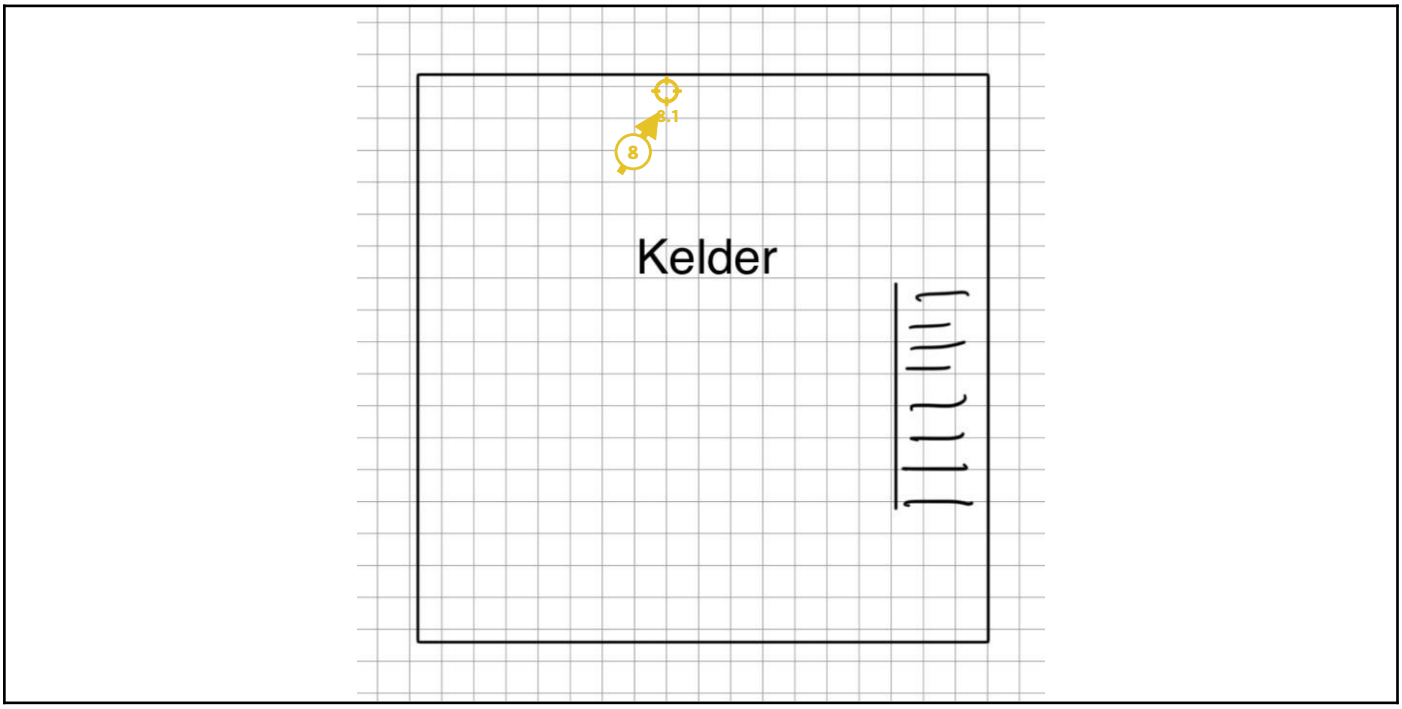
Plan 1.1: -1

Beschrijving	Type	Actie
8. Asbestcementbuis	Asbestmateriaal	Zorgvuldig beheren
8.1 Code: M08	Puntmonster	-

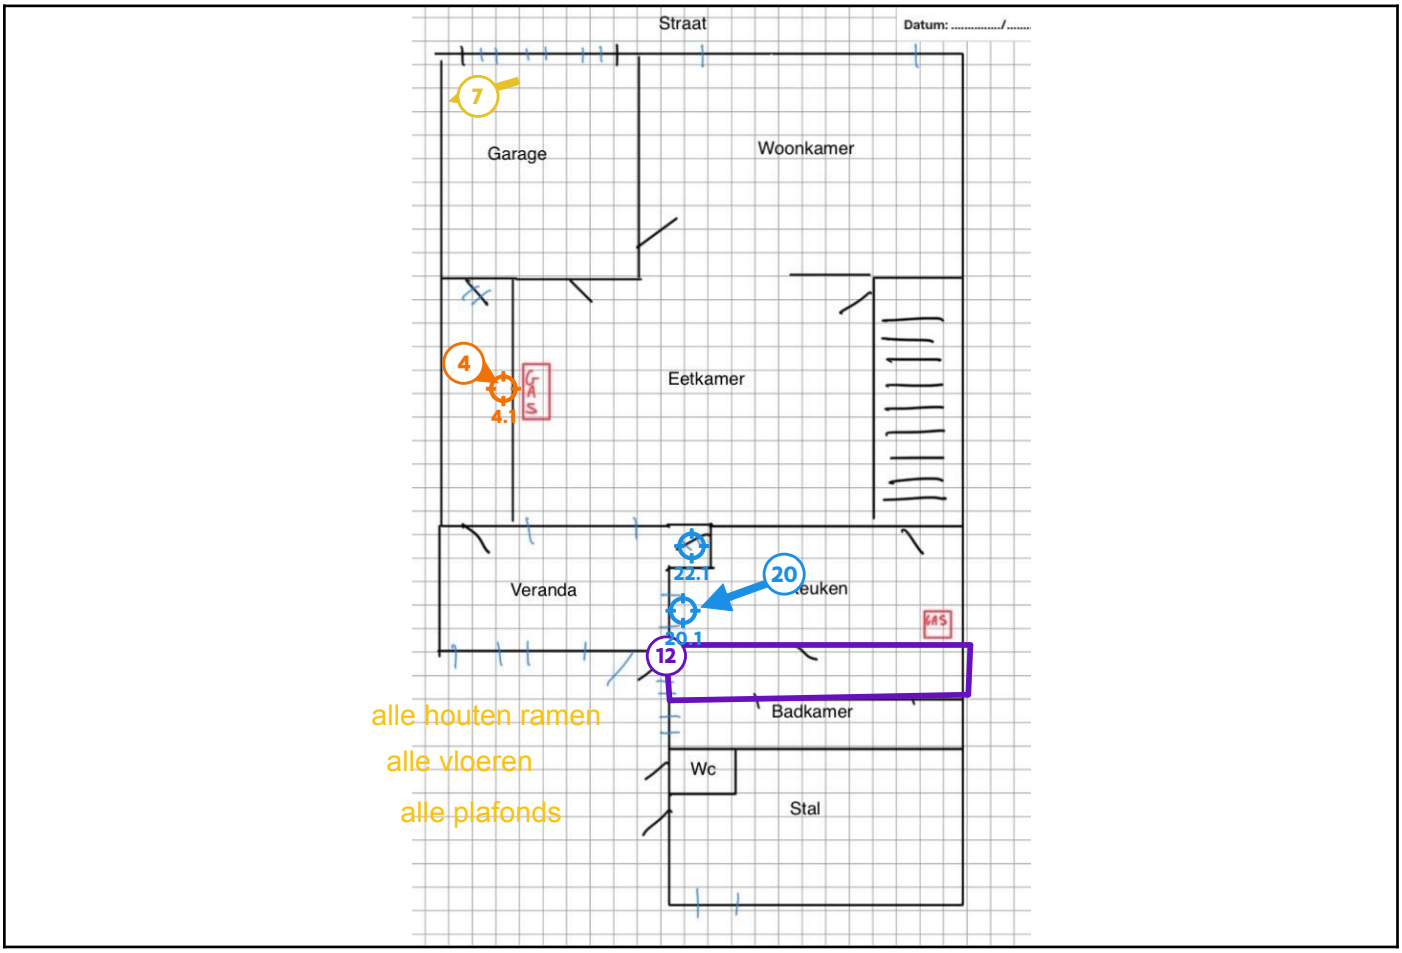
Plan 1.2: Gelijkvloers

Beschrijving	Type	Actie
4. Roetluik	Asbestmateriaal	Verwijderen
4.1 Code: M03	Puntmonster	-
7. Bakeliet meter- en zekering kast	Asbestmateriaal	Zorgvuldig beheren
12. Valse wand(en)/voorzetwand(en) - hout	Advies	-
15. Tegellijm onder vloertegels	Advies	-
16. Plafondafwerking in gipskarton/hout/pvc	Advies	-
20. Ontdreuningsplaat/anti-dreunplaat onder spoelbak	Geen asbest	-

20.1 Code: M05	Puntmonster	-
22. Stopverf	Geen asbest	-
22.1 Code: M10	Puntmonster	-

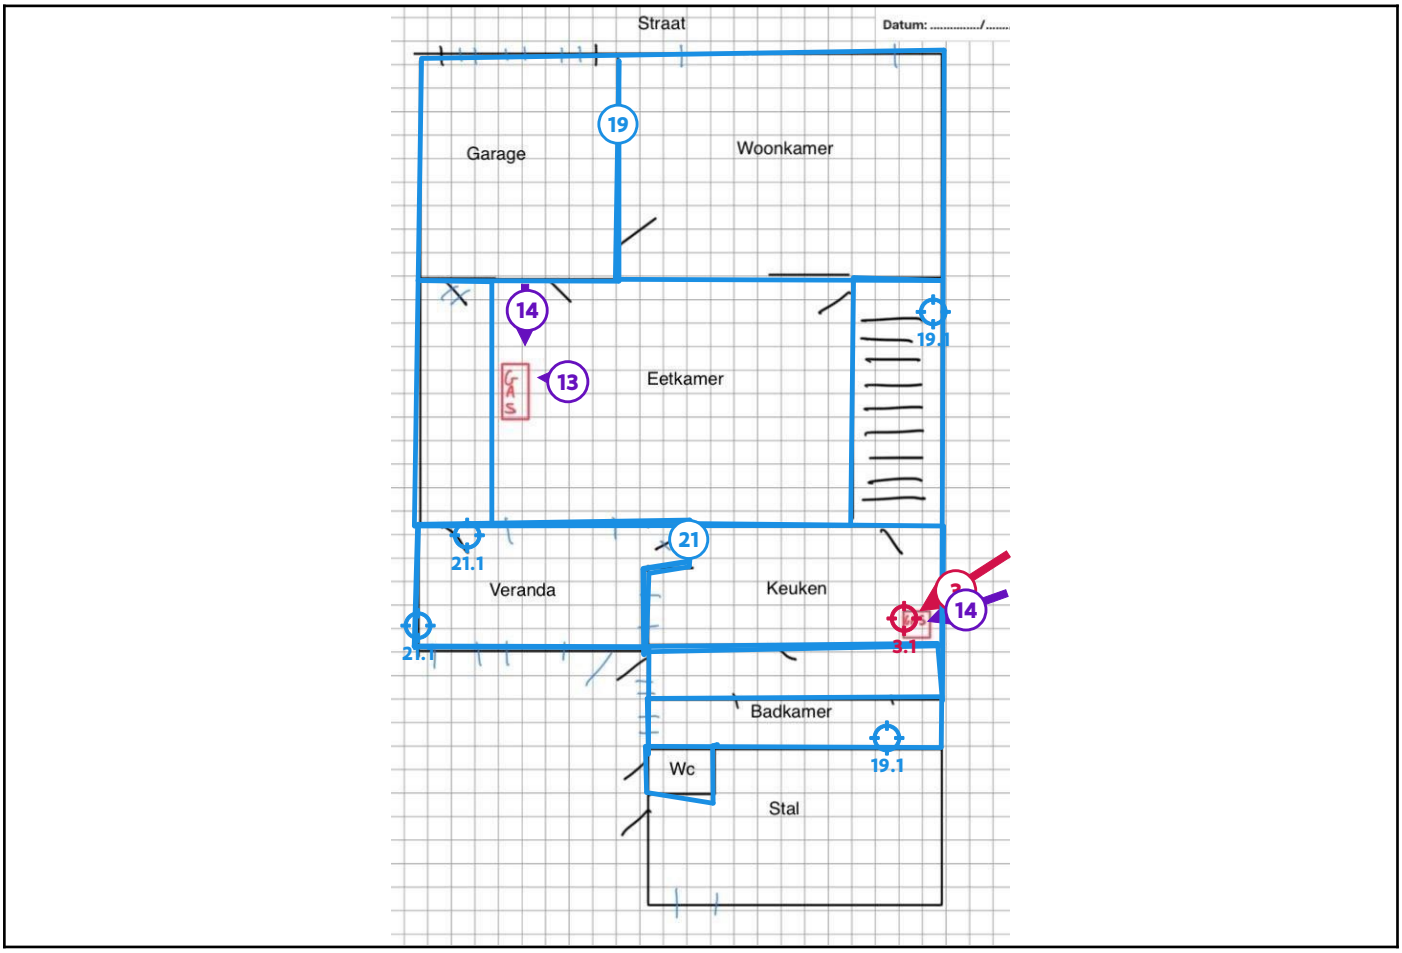
Plan 1.3: Gelijkvloers

Beschrijving	Type	Actie
3. Koord in kachel	Asbestmateriaal	Dringend verwijderen
3.1 Code: M07	Puntmonster	-
13. Dichtingskoord (Niet verdacht)	Advies	-
14. Gaskachel	Advies	-
19. Pleisterwerk wanden	Geen asbest	-
19.1 Code: M01	Mengmonster	-
21. Cementering binnen	Geen asbest	-
21.1 Code: M09	Mengmonster	-

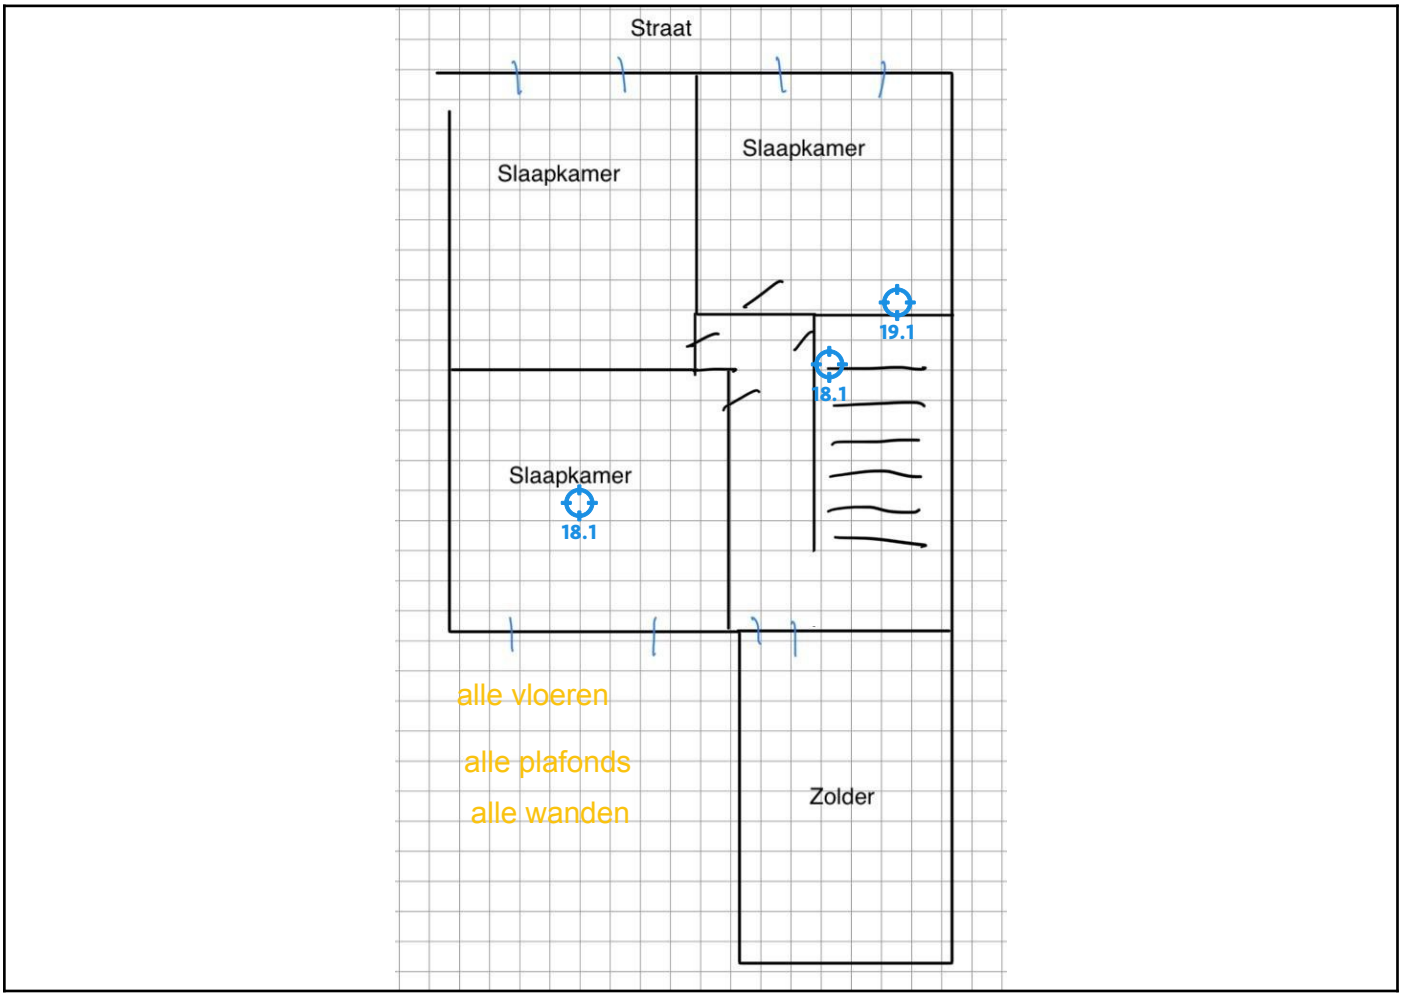
Plan 1.4: +1

Beschrijving	Type	Actie
11. Vloerbekleding - Niet verdacht	Advies	-
18. Pleisterwerk plafonds	Geen asbest	-
18.1 Code: M02	Mengmonster	-
19. Pleisterwerk wanden	Geen asbest	-
19.1 Code: M01	Mengmonster	-

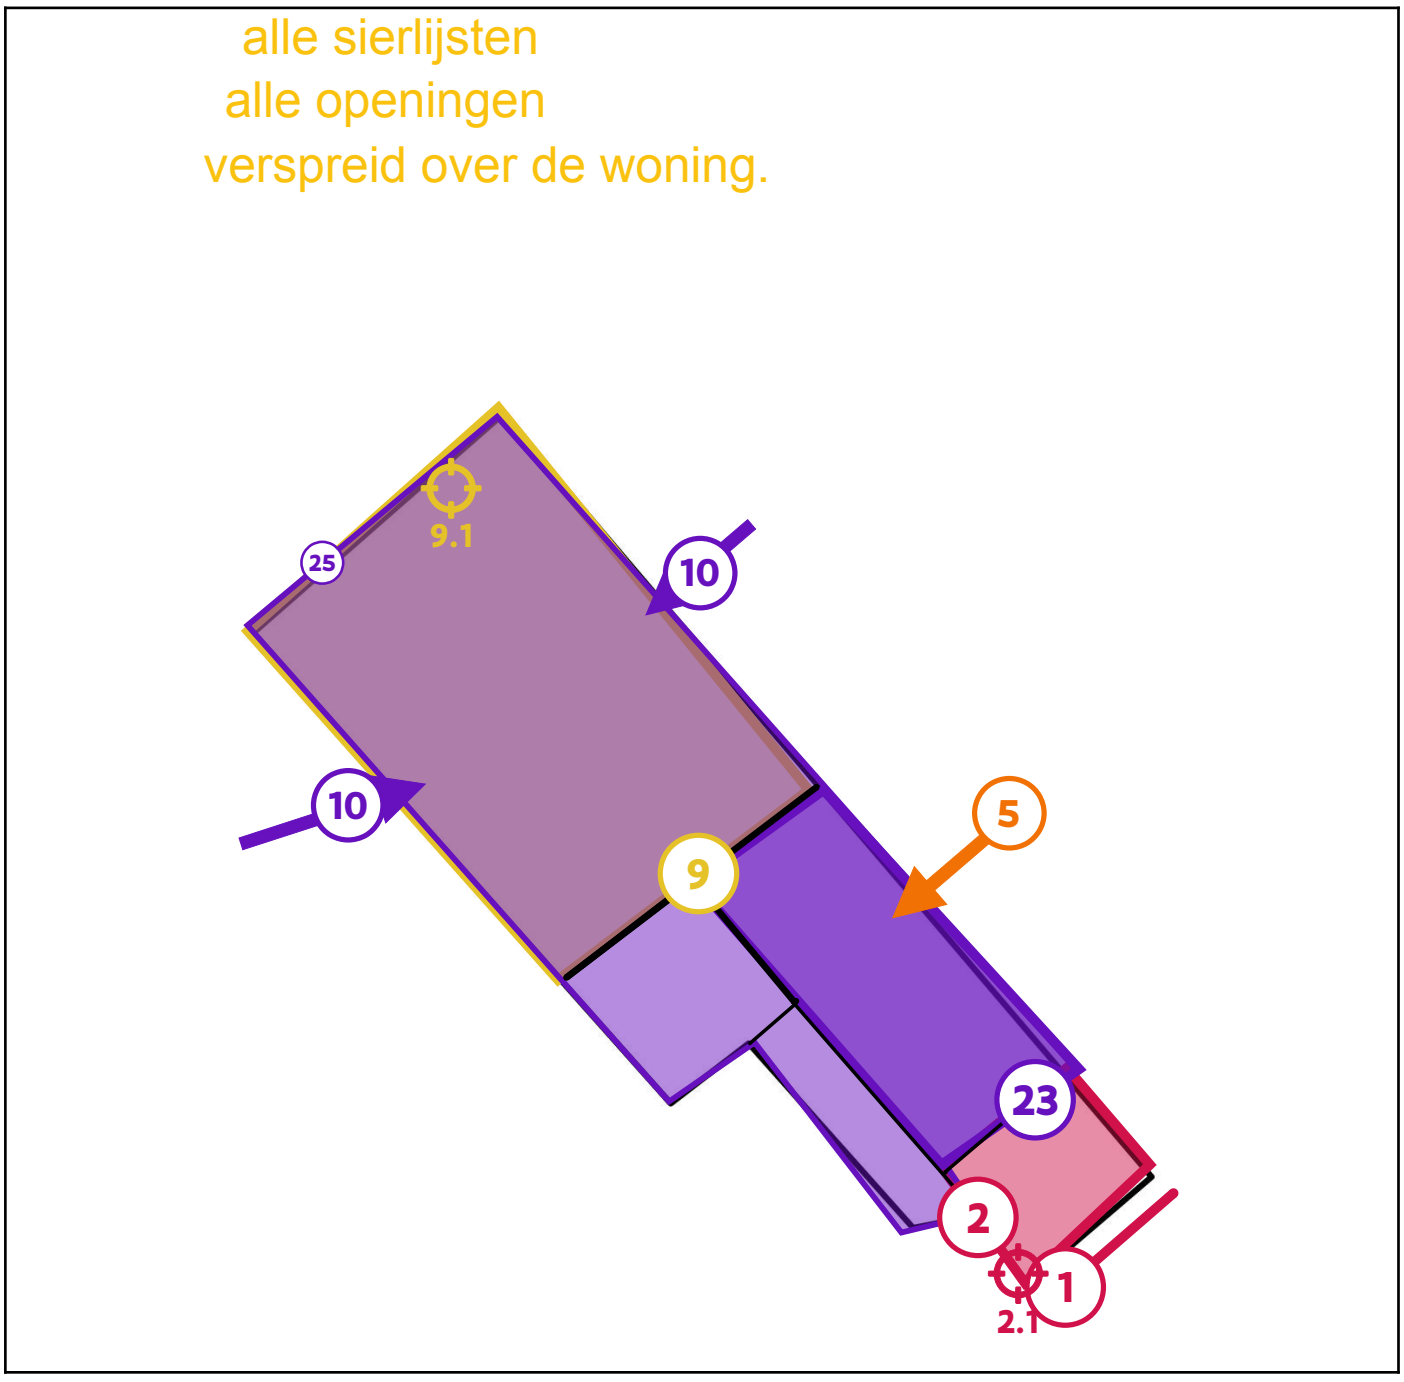
Plan 1.6: Dak

Beschrijving	Type	Actie
1. Dakgoot - Contaminatie	Asbestmateriaal	Dringend verwijderen
2. dakbedekking - golfplaten	Asbestmateriaal	Dringend verwijderen
2.1 Code: M06	Puntmonster	-

5. Schouwbuis in gesloten systeem	Asbestmateriaal	Verwijderen
6. Bakeliet - elektrisch materiaal	Asbestmateriaal	Zorgvuldig beheren
9. Onderdak cementplaat	Asbestmateriaal	Zorgvuldig beheren
9.1 Code: M04	Puntmonster	-
10. Binnenzijde en bovenzijde van de schouw	Beperking	-
17. Sierlijsten in gipskarton	Advies	-
23. Onderdak - niet verdacht	Overige ruimte of materiaal	-
24. Afdichtingsmateriaal (mastiek,kit,..) aan schrijnwerk - Niet verdacht	Overige ruimte of materiaal	-
25. Dakbedekking - niet verdacht	Overige ruimte of materiaal	-

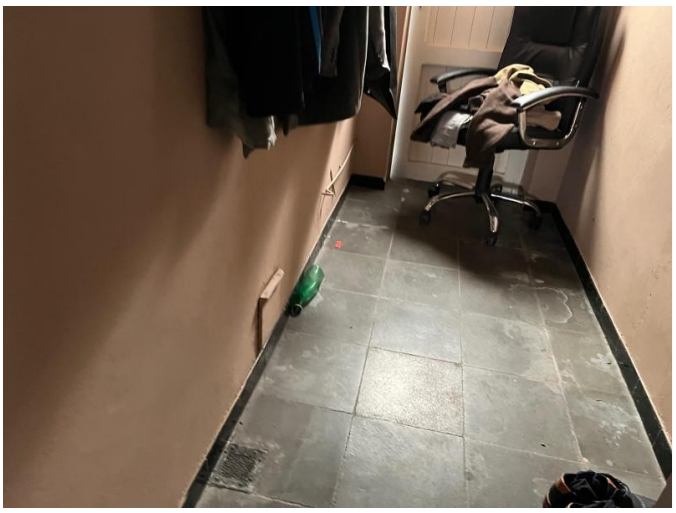
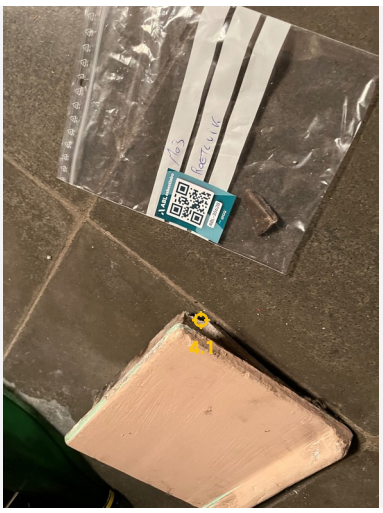
Fiche 4: Roetluik

Asbestmateriaal

Eindbeoordeling materiaalrisico	Verhoogd materiaalrisico en/of verhoogde kans op vezelvrijgave

Gebondenheid	Categorie 1: hechtgebonden in oorsprong
Asbestsoort (vezeltype)	Crocidoliet aanwezig
Asbestconcentratie	Laag (< 50%)
Afschermingsgraad van het gehele materiaal	Geheel of deels vrij aan binnenluchtstromen
Toestand van het materiaal	Licht beschadigd, licht verweerd. Intacte calciumsilicaatplaat of materiaal met categorie 3-gebondenheid

#	Type	Referentie	Resultaat
4.1	Puntmonster	M03	Chrysotiel, Crocidoliet

Beschrijving	Roetluik
Omgeving	Binnen
Primaire drager	Binnenwand
Asbestmateriaal	Brandwerende afsluiting (prefab geheel) - Luik
Bindmiddel van asbestmateriaal	Cement
Gebondenheid op basis van bindmiddel	Hecht
Hoeveelheid (gewicht - aantal)	• 1,00 kg - 1 stuk
Totaal gewicht	1,00 kg
Eenvoudig bereikbaar	Ja
Bevestigingswijze	• Geklemd • Verlijmd, ingegoten, versmeerd
Identificatiemethode	Een monstername door de asbestdeskundige met laboanalyse door een asbestlabo.
Destructieve handeling voor identificatie	Nee
Opmerking	De hoeveelheid betreft een schatting.

Verwijderen

- Zorg voor een veilig beheer. Vermijd het beschadigen van het asbestmateriaal. Controleer de toestand jaarlijks op wijzigingen.

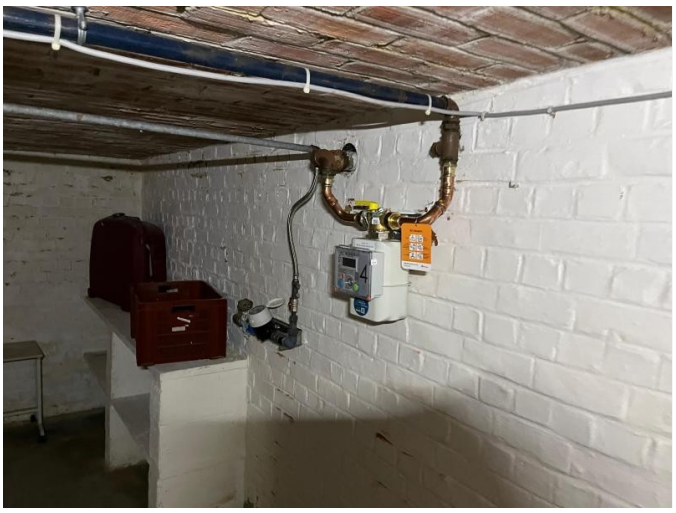
Fiche 8: Asbestcementbuis

Asbestmateriaal

Beschrijving	Asbestcementbuis
Omgeving	Binnen
Primaire drager	Schacht-koker (technisch)
Asbestmateriaal	Buis, koker, leiding, pijp, doorvoer
Bindmiddel van asbestmateriaal	Cement
Gebondenheid op basis van bindmiddel	Hecht
Hoeveelheid (lengte - omtrek - dikte - aantal)	• 0,50 m - 30,00 cm - 1,50 cm - 1 stuk
Totaal volume	0,002 m^3
Eenvoudig bereikbaar	Nee • Het asbestmateriaal is bedekt (uitgezonderd laag verf, coating, behang, kunststof, textiel) en het wegnemen van het bedekkende materiaal kan niet zonder het bedekkende materiaal te beschadigen.
Bevestigingswijze	• Geklemd • Verlijmd, ingegoten, versmeerd
Identificatiemethode	Een monstername door de asbestdeskundige met laboanalyse door een asbestlabo.
Destructieve handeling voor identificatie	Nee
Opmerking	De hoeveelheid is een schatting. Enkel het visueel zichtbare opgenomen.

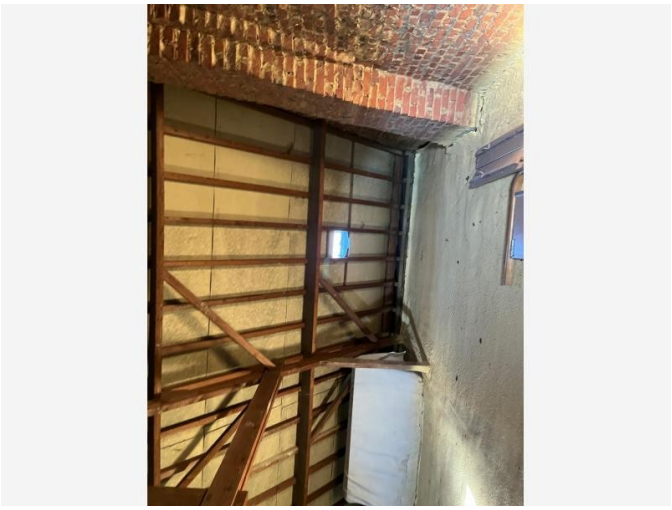
Fiche 9: Onderdak cementplaat

Asbestmateriaal

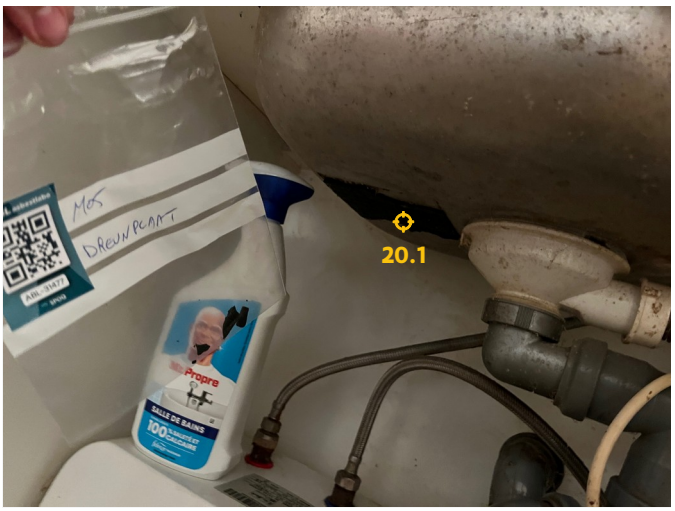
Fiche 20: Ontdreuningsplaat/anti-dreunplaat onder spoelbak

Geen asbest

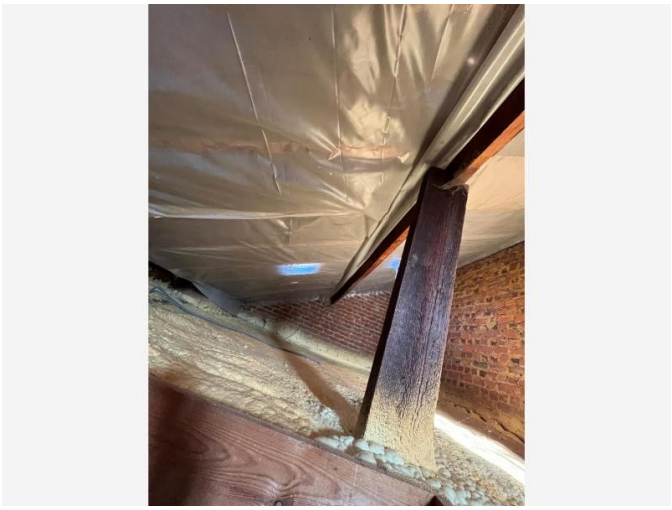
Beschrijving	Notitie	Terug te vinden op plannen
Fiche 23: Onderdak - niet verdacht	De materialen onder de dakbedekking (onderdak,...) zijn niet asbest verdacht. Deze bestaan uit	Plan 1.6: Dak
Fiche 24: Afdichtingsmateriaal (mastiek,kit,..) aan schrijnwerk - Niet verdacht	Het aanwezig afkittingsmateriaal is niet asbest-verdacht. Deze bestaat uit silicone.	Plan 1.6: Dak
Fiche 25: Dakbedekking - niet verdacht		Plan 1.6: Dak
