Asbestinventarisattest

Jozef Verbovenlei 128/101, 2100 Antwerpen

Attestnummer : **20251101-000184.000**
Uitgegeven op : **01.11.2025**
Geldig tot : **01.11.2035**

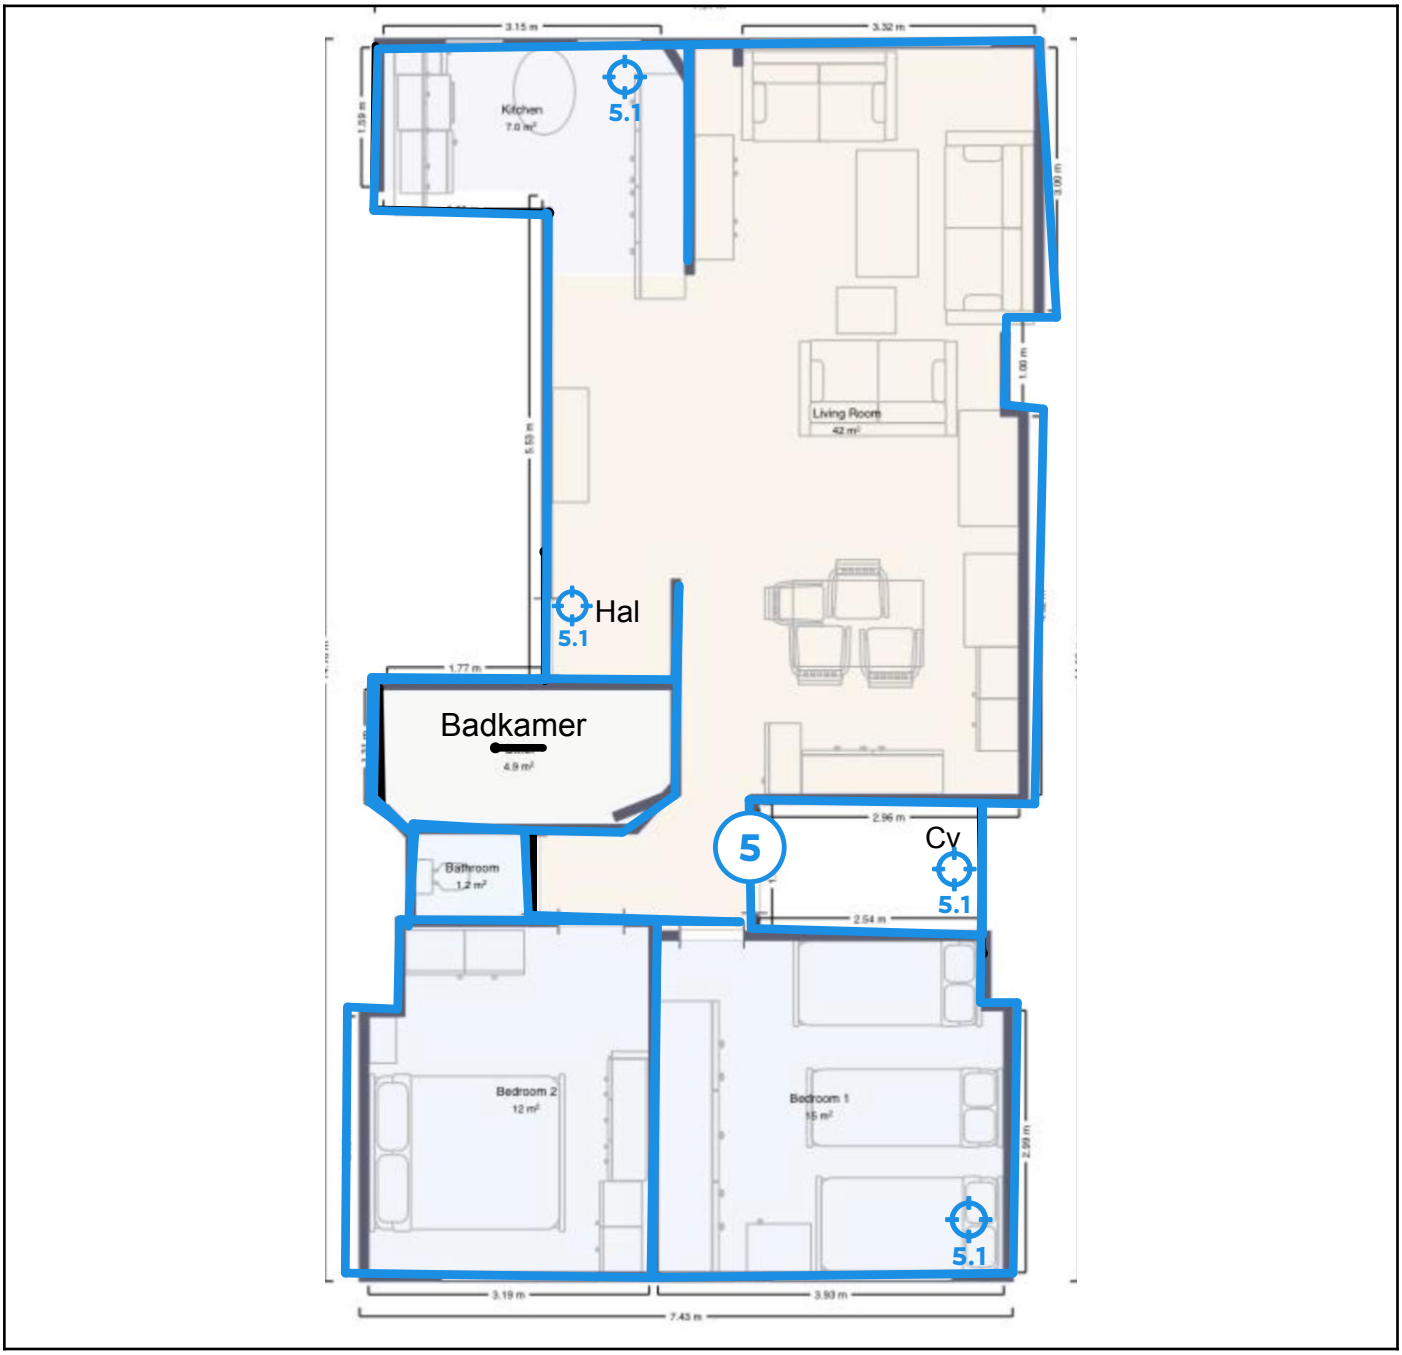
Plan 1.1: Pleisterwerk wanden

Beschrijving	Type	Actie
5. Pleisterwerk wanden	Geen asbest	-
5.1 Code: MM01	Mengmonster	-

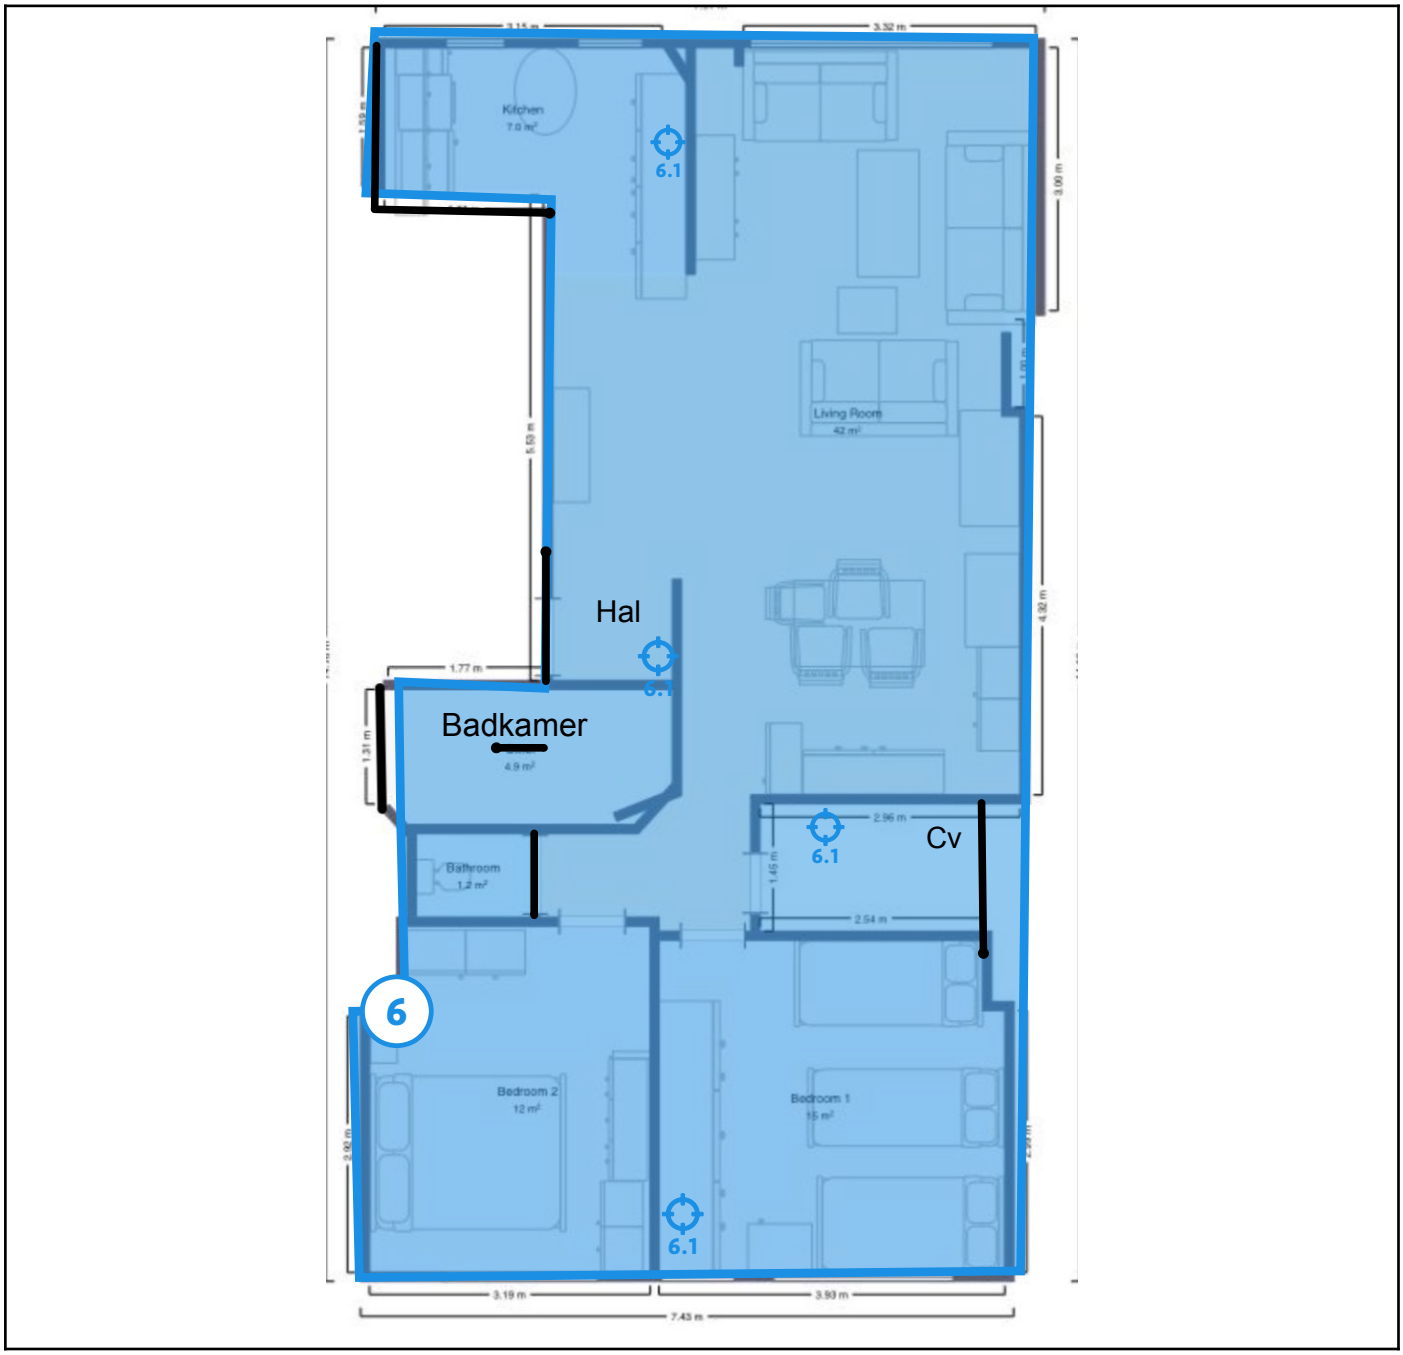
Plan 1.2: Pleisterwerk plafond

Beschrijving	Type	Actie
6. Pleisterwerk plafond	Geen asbest	-
6.1 Code: MM02	Mengmonster	-

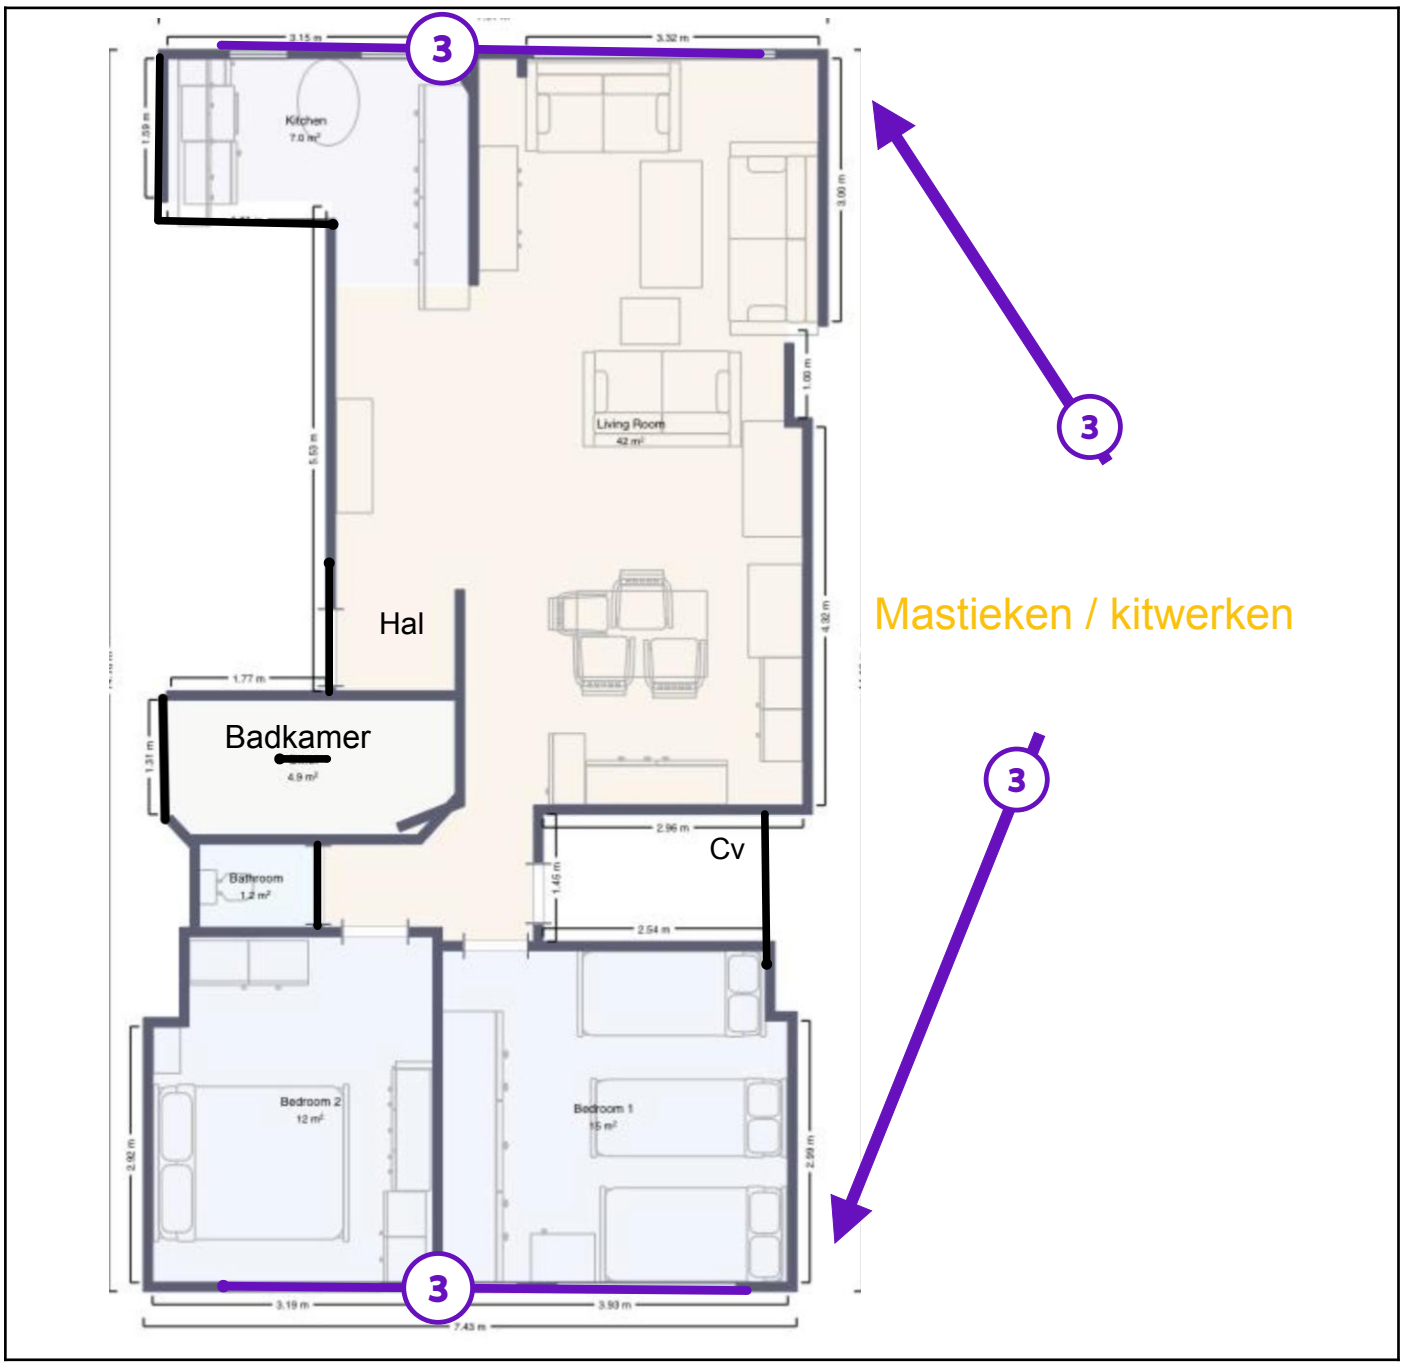
Plan 1.3: Mastieken / kitwerken

Beschrijving	Type	Actie
3. Mastieken. / kitwerken	Advies	-

Recente mastieken / kitwerken geen asbestverdachte materialen.

Flexible transparante kit.

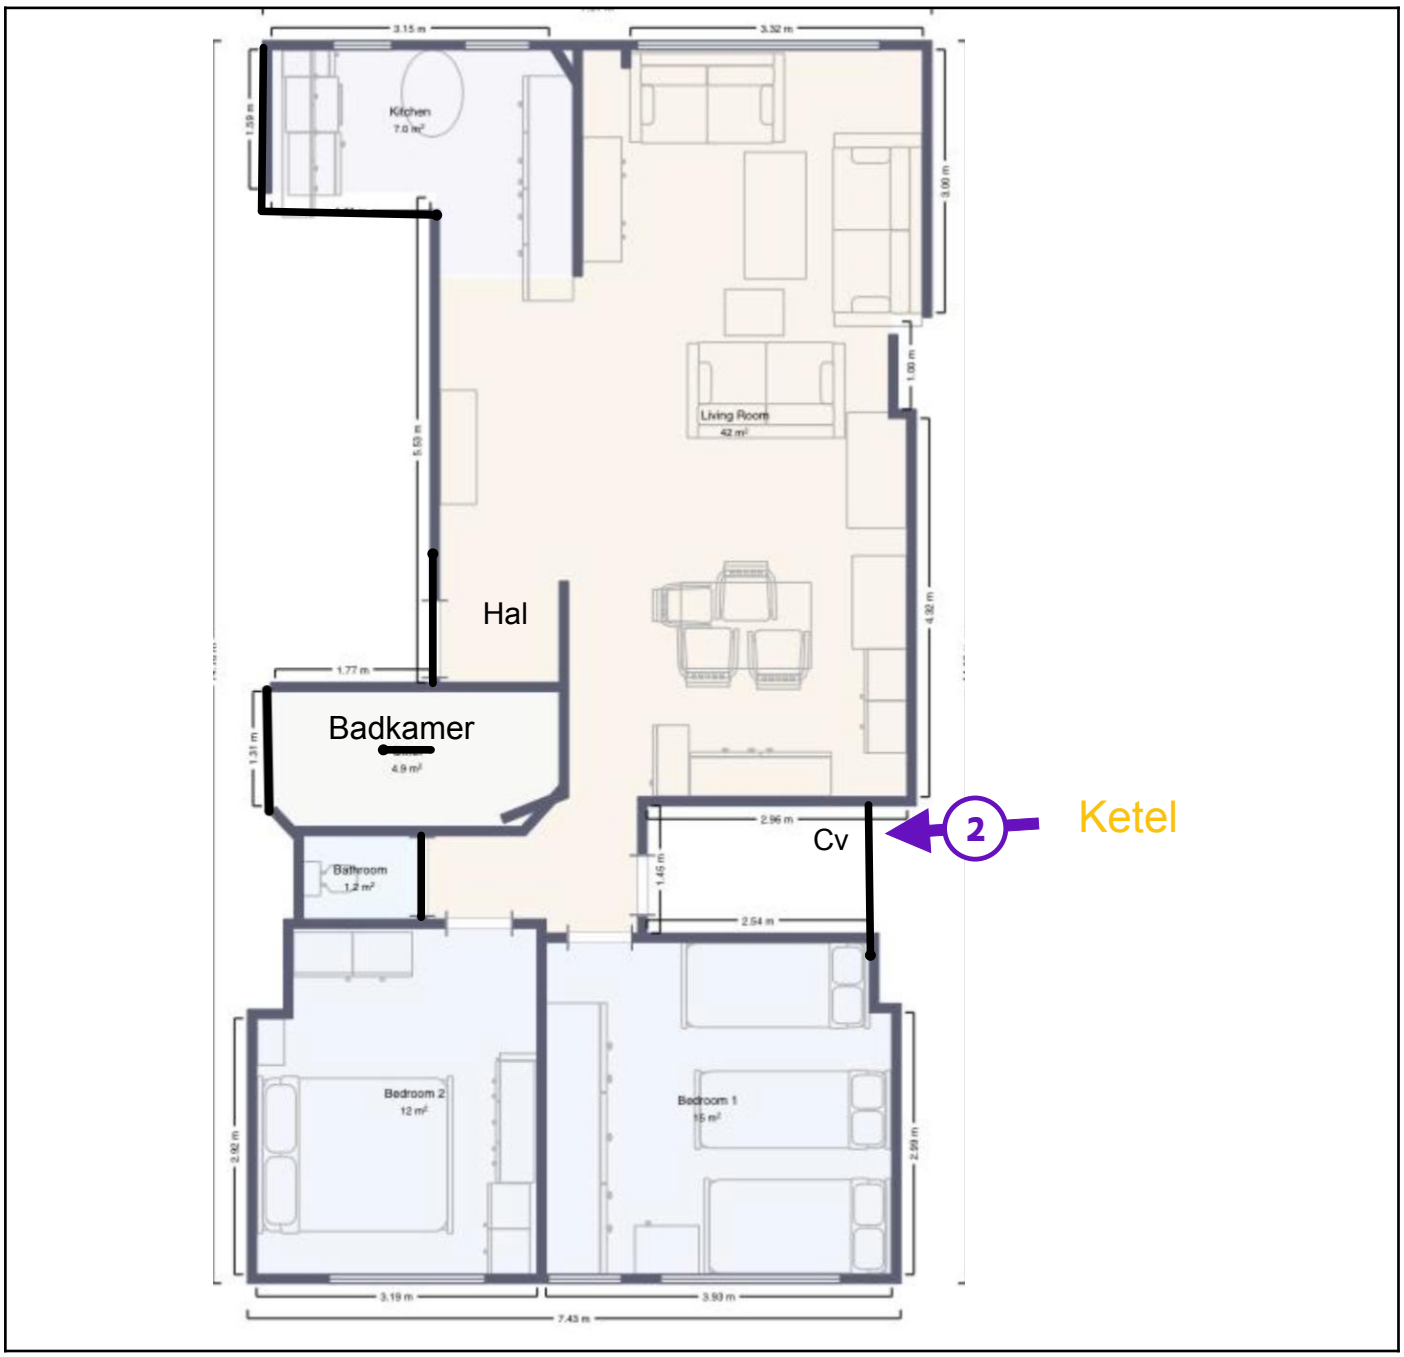
Plan 1.4: Ketel

Beschrijving	Type	Actie
2. Ketel	Advies	-

Recente ketel, geen asbestverdachte materialen.

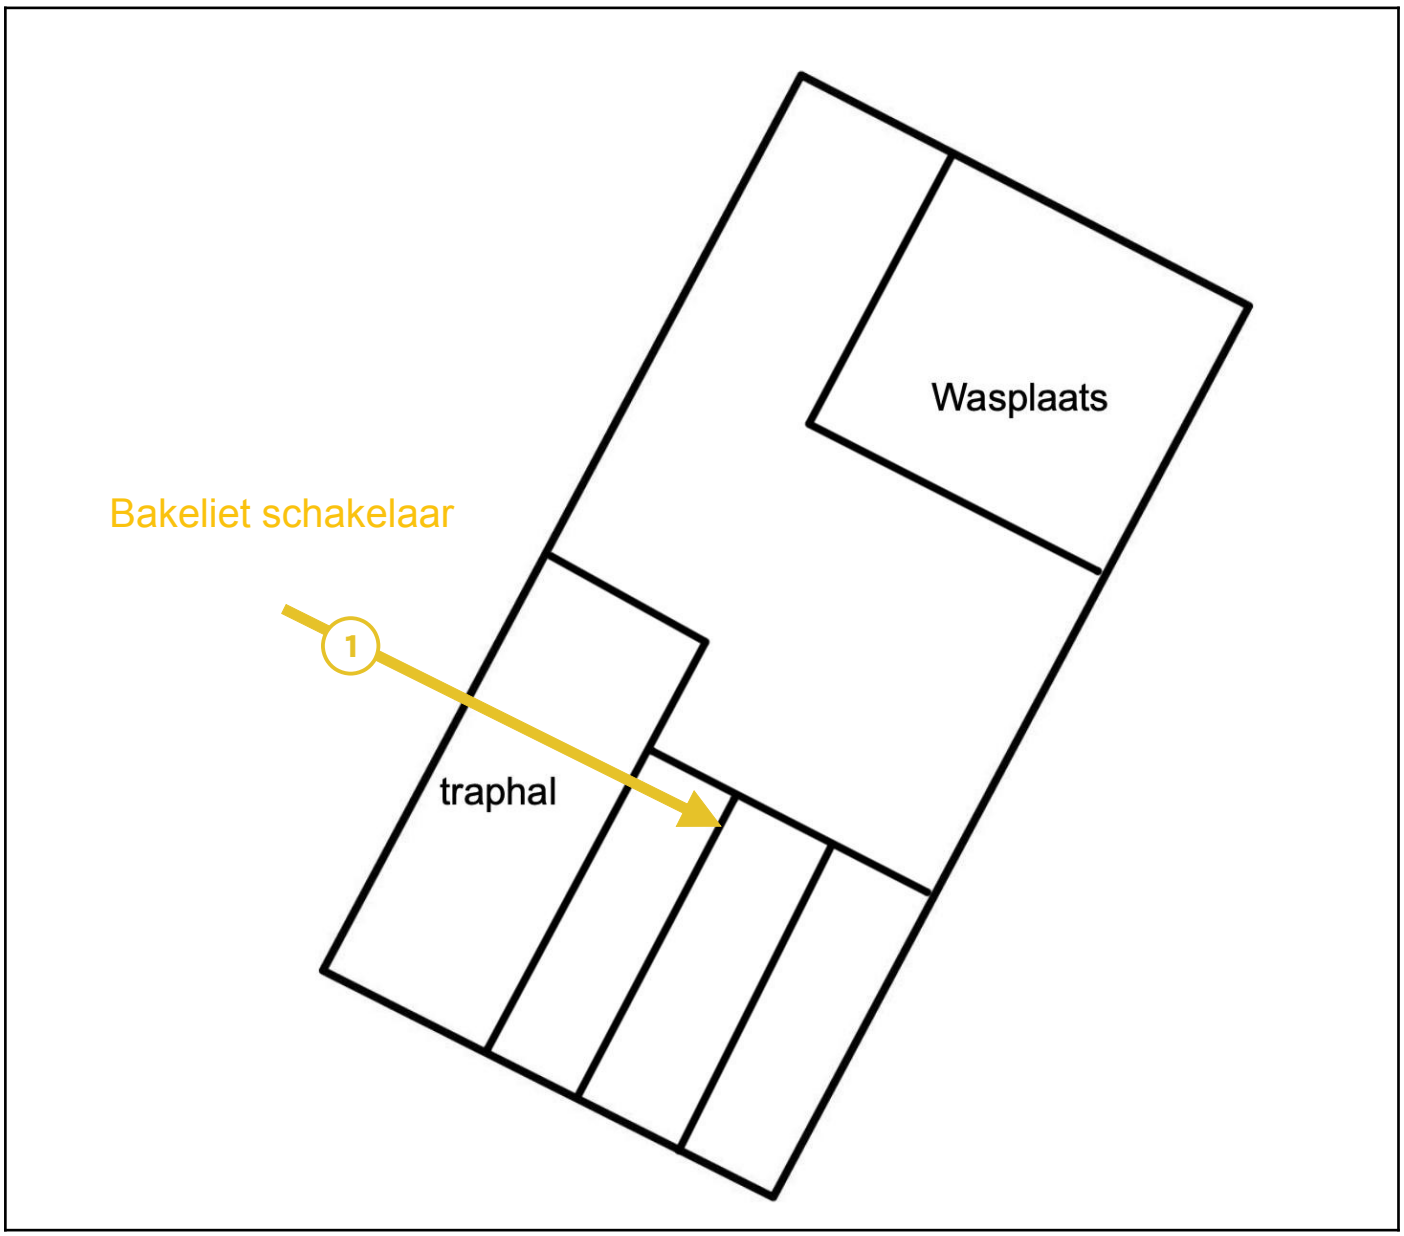
Plan 1.6: Kelderberging bakeliet schakelaar

Beschrijving	Type	Actie
1. Kelderberging bakeliet schakelaar	Asbestmateriaal	Zorgvuldig beheren

Eindbeoordeling materiaalrisico	Laag materiaalrisico en/of verlaagde kans op vezelvrijgave

Gebondenheid	Categorie 1: hechtgebonden in oorsprong
Asbestsoort (vezeltype)	Crocidoliet aanwezig
Asbestconcentratie	Laag (< 50%)
Afschermingsgraad van het gehele materiaal	Geheel of deels (ook) vrij aan de binnenlucht
Toestand van het materiaal	Onbeschadigd, niet verweerd

- Zorg voor een veilig beheer. Vermijd het beschadigen van het asbestmateriaal. Controleer de toestand jaarlijks op wijzigingen.
- Verwijder dit asbestmateriaal zo snel mogelijk. Volg de toestand goed op.
- Voer bijkomende staalname(s) uit.

- Eenvoudige handelingen: mag via doe-het-zelf of door werknemer(s) met opleidingsattest eenvoudige handelingen
  Hecht gebonden toepassing.

U kan dit zelf verwijderen. Loskoppelen, fixeren, verwijderen zonder breuken, dubbel verpakken en afvoeren naar het containerpark.

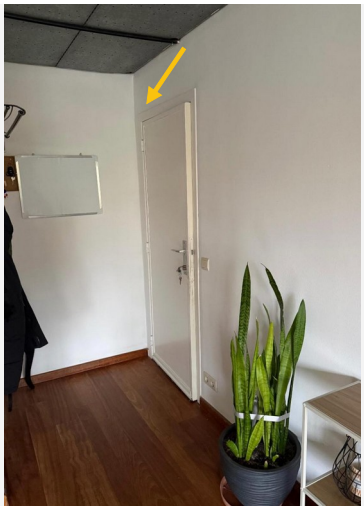
Fiche 5: Pleisterwerk wanden

Geen asbest

#	Type	Referentie	Resultaat
5.1	Mengmonster	MM01	Geen asbest

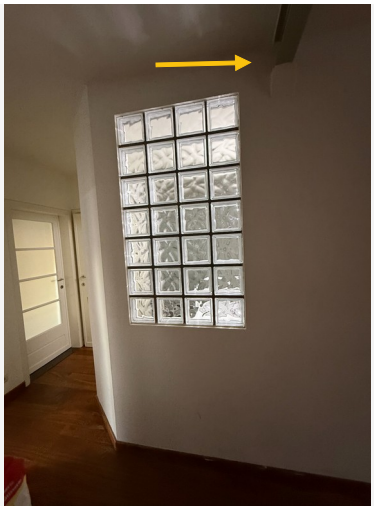
Fiche 6: Pleisterwerk plafond

Geen asbest

#	Type	Referentie	Resultaat
6.1	Mengmonster	MM02	Geen asbest
