Asbestinventarisattest

Luitenant Lippenslaan 48/101, 2140 Antwerpen

Attestnummer : **20260921-000367.000**
Uitgegeven op : **21.09.2026**
Geldig tot : **21.09.2036**

Asbestveilig (maar niet asbestvrij)

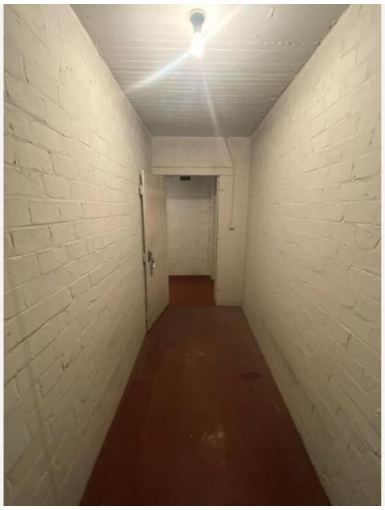
Fiche 3: V-1 berging geen asbestverdachte materialen

Kelder is afgewerkt met bakstenen en betonplaten, dit zijn geen asbestverdachte materialen.

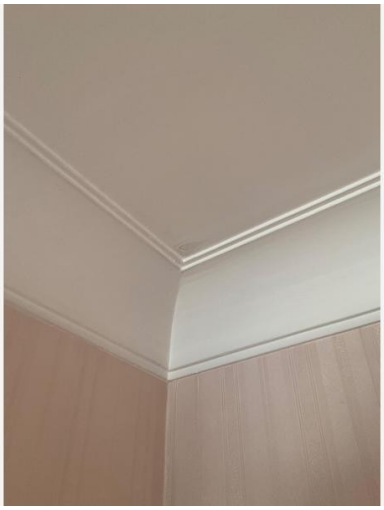
Fiche 6: V+1 pleisterwerk plafond

Geen asbest

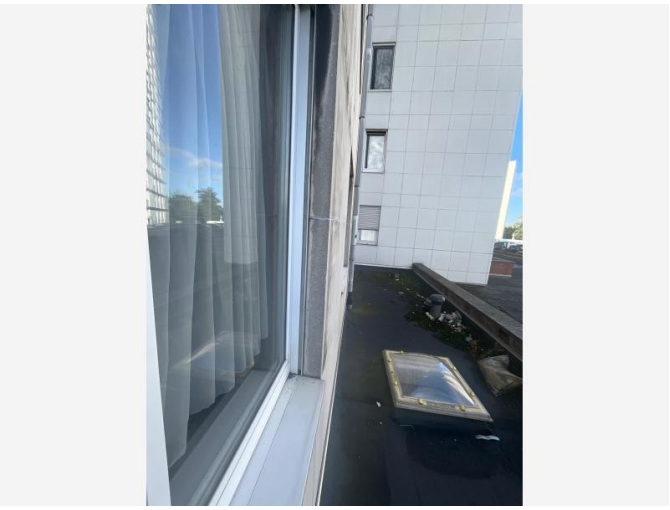
Beschrijving	Notitie	Terug te vinden op plannen
Fiche 11: V+1 achtergevel mastieken/kitwerk	Achtergevel zijn recente ramen, afgewerkt met soepele siliconene. Er zijn geen asbestverdachte materialen aan de muur/ profiel.	Plan 1.4: V+1 achtergevel mastiek/ kitwerk + sierlijsten
Fiche 12: V-1 leidingisolatie foam	In de kelderberging loopt een buis afgewerkt met een foam. Deze is niet asbestverdacht.	-
