Asbestinventarisattest

Kersbeekstraat 3, 2060 Antwerpen

Attestnummer : **20260924-000087.000**
Uitgegeven op : **24.09.2026**
Geldig tot : **24.09.2036**

Asbestveilig (maar niet asbestvrij)

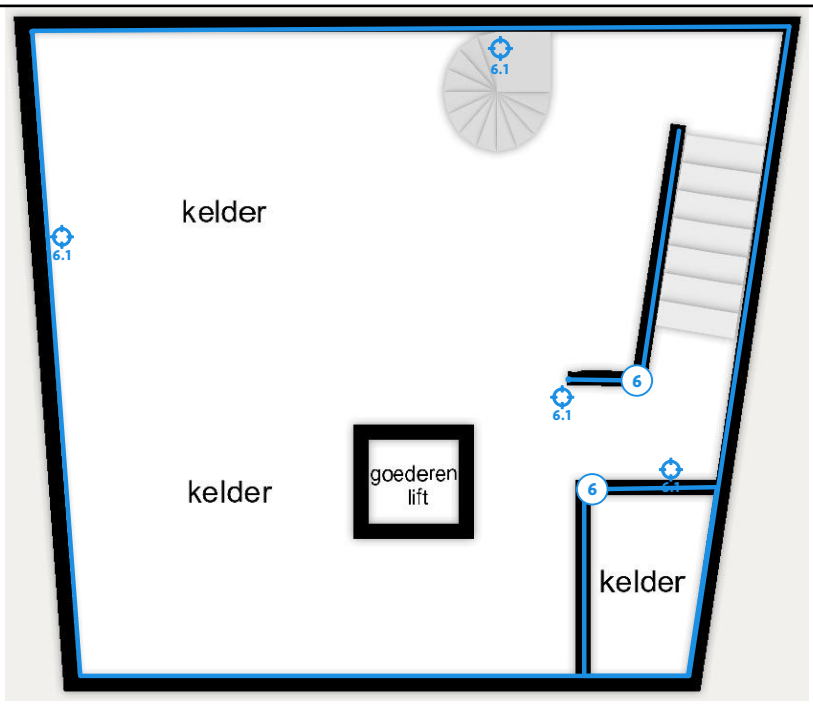
Plan 1.1: V-1 cementering

Beschrijving	Type	Actie
6. V-1 cementering	Geen asbest	-
6.1 Code: MM05	Mengmonster	-

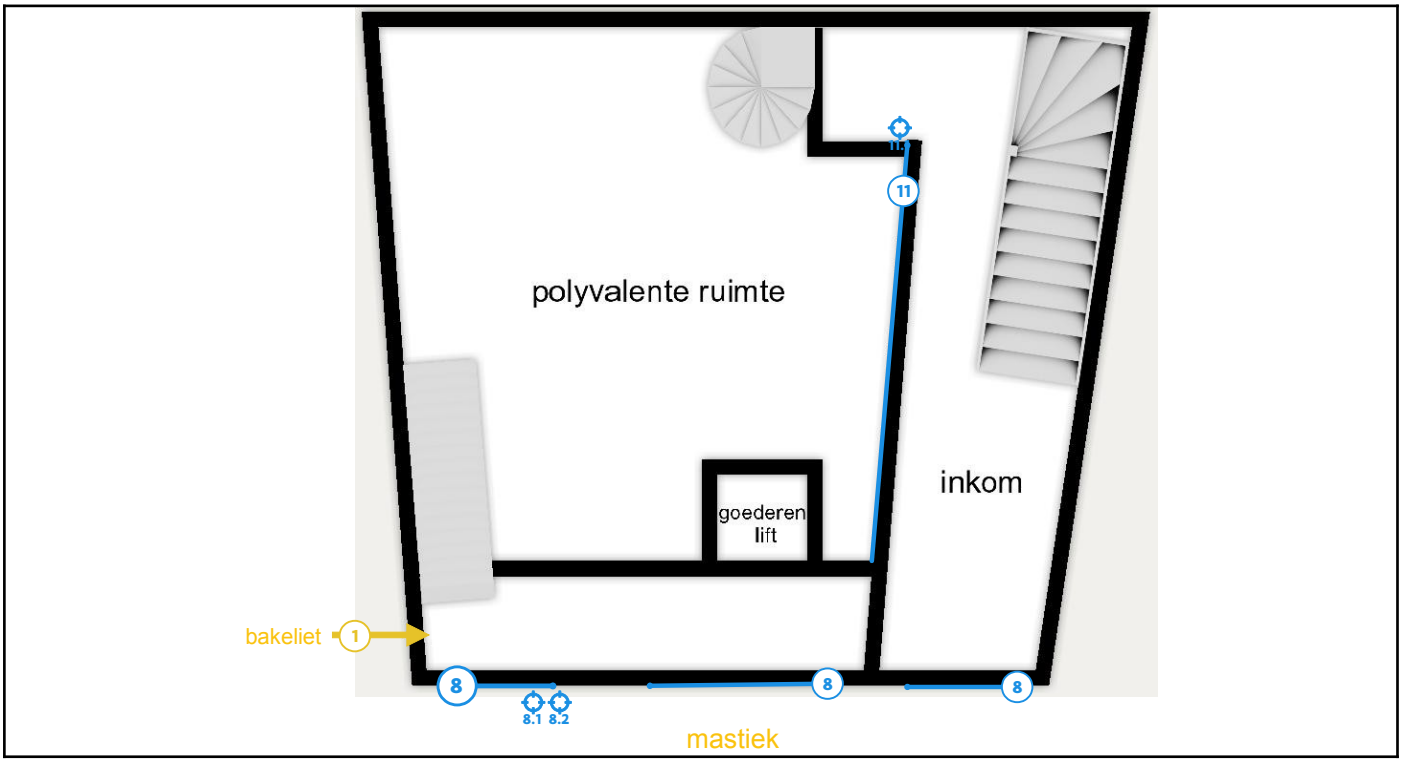
Plan 2.1: V0 pleisterwerk wanden + bakeliet + VG mastiek

Beschrijving	Type	Actie
1. V0 bakeliet	Asbestmateriaal	Zorgvuldig beheren
8. V0 voorgevel mastiek	Geen asbest	-
8.1 Code: MM07 profiel	Puntmonster	-
8.2 Code: MM08 muur	Puntmonster	-
11. Pleisterwerk wanden	Geen asbest	-
11.1 Code: MM01	Mengmonster	-

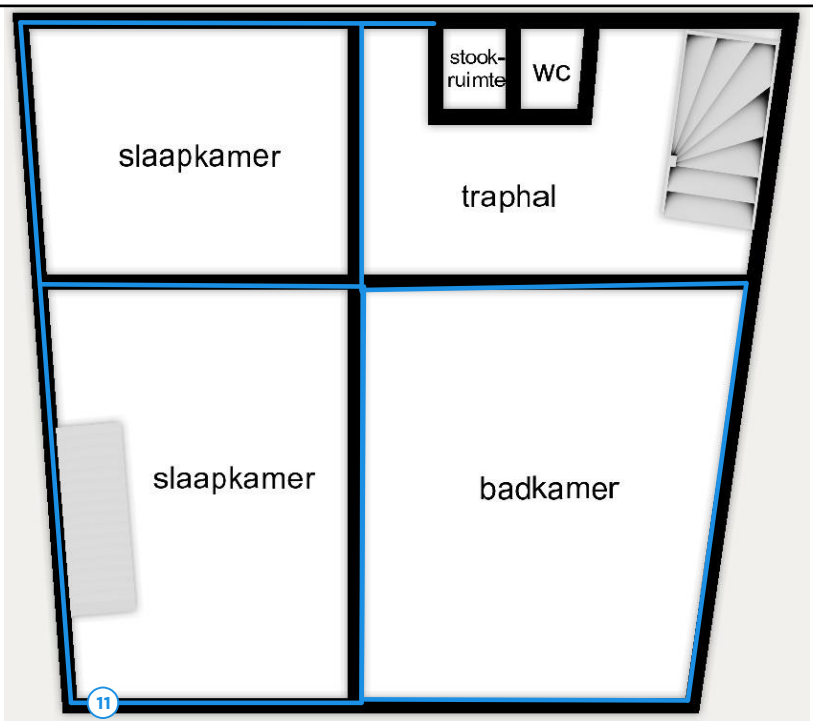
Plan 2.2: V+1 pleisterwerk wanden

Beschrijving	Type	Actie
11. Pleisterwerk wanden	Geen asbest	-

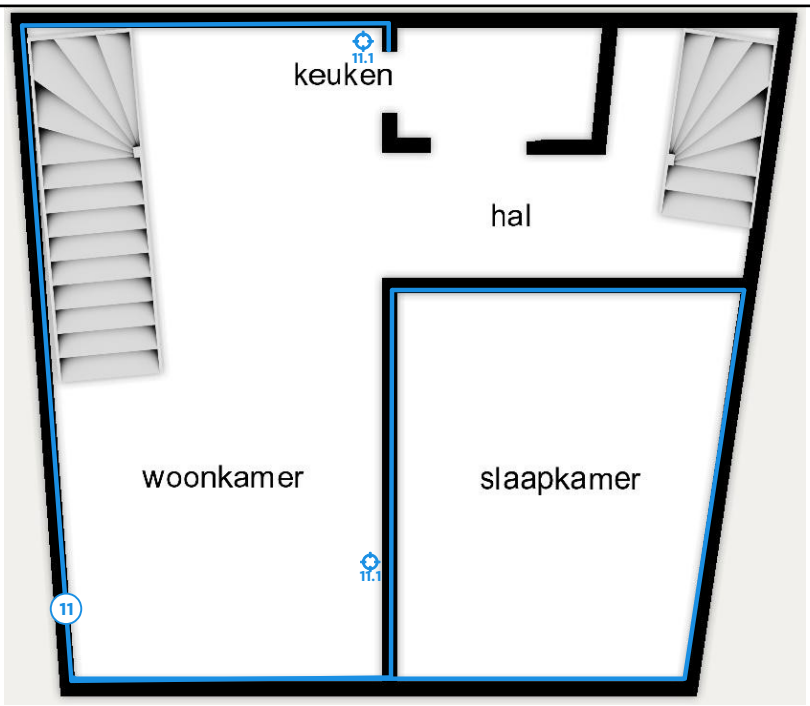
Plan 2.3: V+2 pleisterwerk wanden

Beschrijving	Type	Actie
11. Pleisterwerk wanden	Geen asbest	-
11.1 Code: MM01	Mengmonster	-

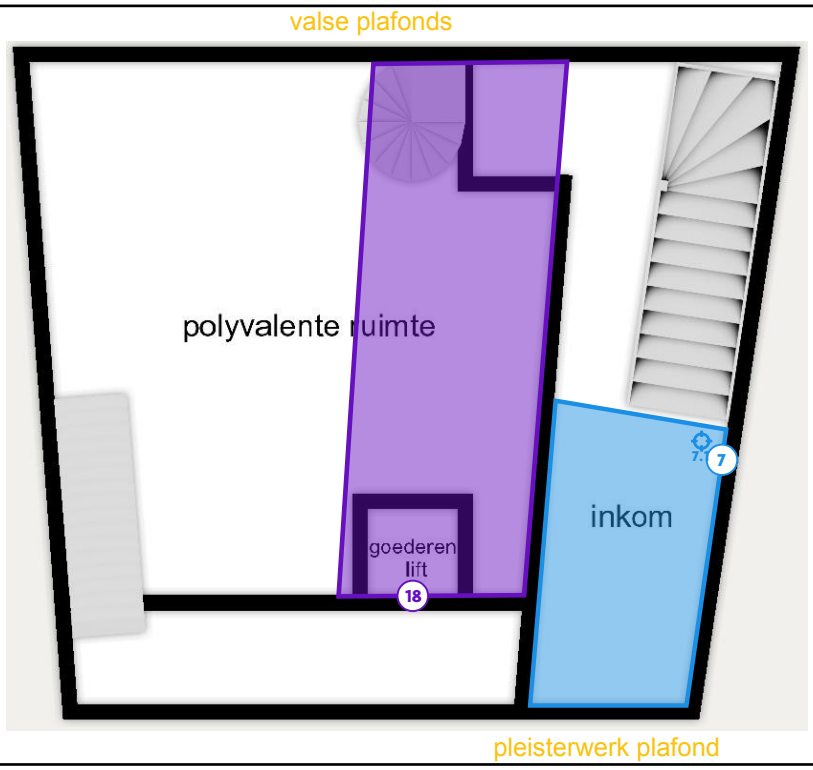
Plan 2.4: V0 pleisterwerk plafond + valse plafonds

Beschrijving	Type	Actie
7. Pleisterwerk plafond	Geen asbest	-
7.1 Code: MM02 Pleister plafond	Mengmonster	-
18. Woning valse plafond met (mogelijks) achterliggend pleisterwerk	Overige ruimte of materiaal	-

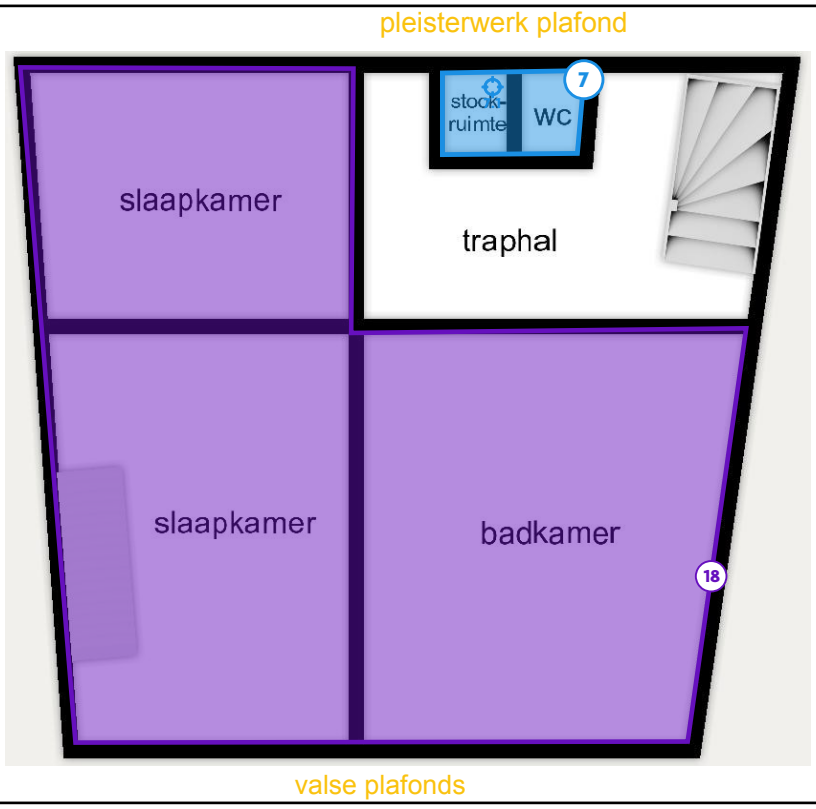
Plan 2.5: V+1 pleisterwerk plafond + valse plafonds

Beschrijving	Type	Actie
7. Pleisterwerk plafond	Geen asbest	-
7.1 Code: MM02 Pleister plafond	Mengmonster	-
18. Woning valse plafond met (mogelijks) achterliggend pleisterwerk	Overige ruimte of materiaal	-

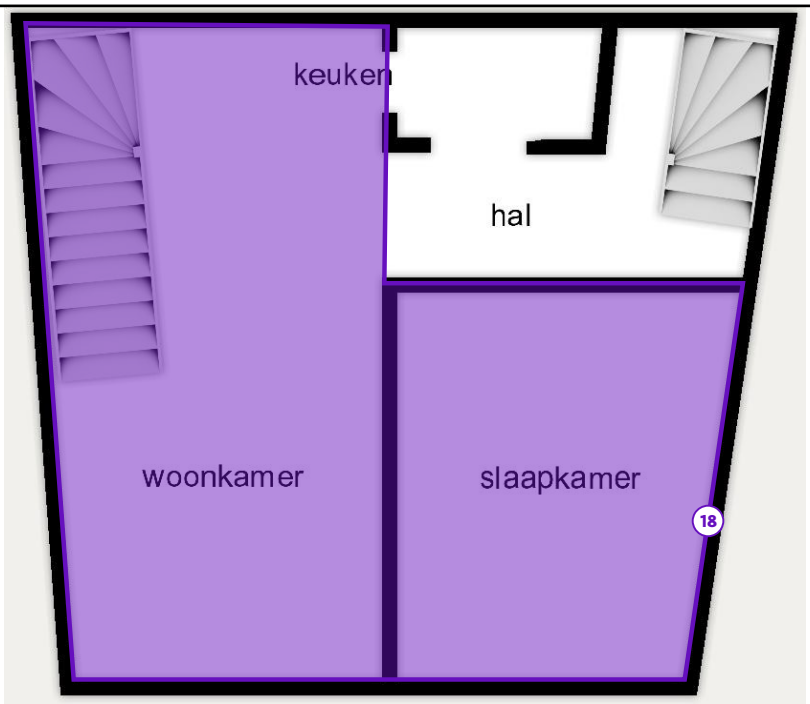
Plan 2.6: V+2 valse plafonds

Beschrijving	Type	Actie
18. Woning valse plafond met (mogelijks) achterliggend pleisterwerk	Overige ruimte of materiaal	-

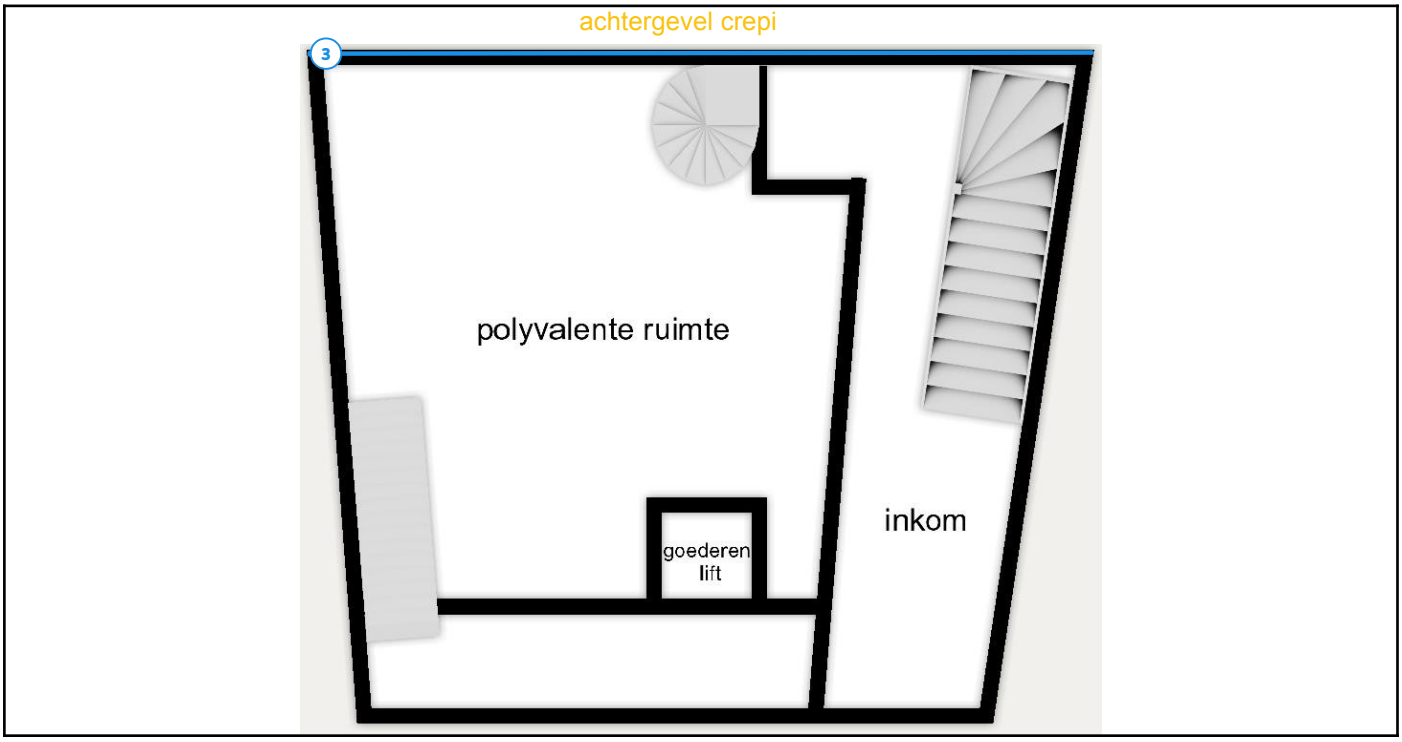
Plan 2.7: V0 achtergevel crepi

Beschrijving	Type	Actie
3. Achtergevel + zijgevel crepi	Geen asbest	-

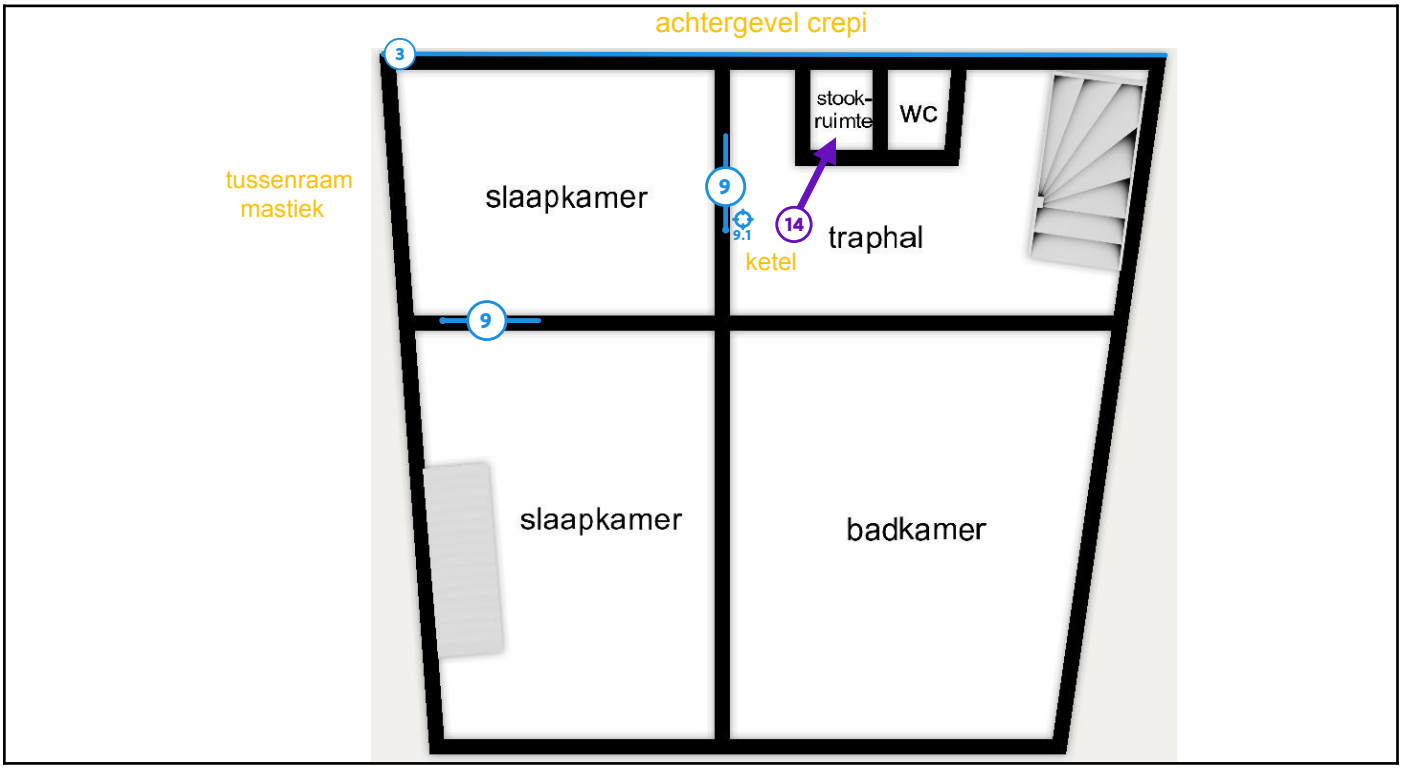
Plan 2.8: V+1 achtergevel crepi + ketel + tussenraam mastiek

Beschrijving	Type	Actie
3. Achtergevel + zijgevel crepi	Geen asbest	-
9. V+1 ramen binnen mastiek tussenramen	Geen asbest	-
9.1 Code: MM06	Puntmonster	-
14. Materialen aan de stookketel	Overige ruimte of materiaal	-

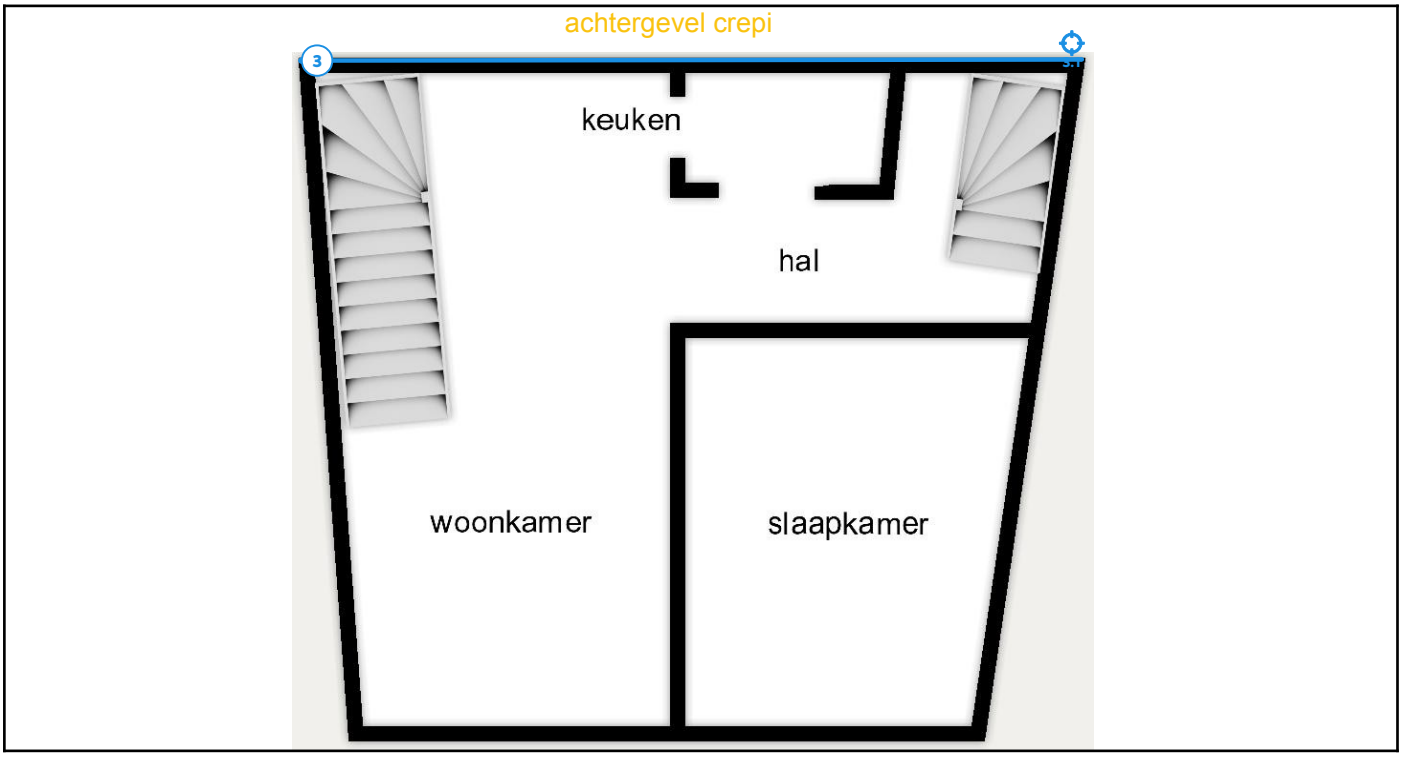
Plan 2.9: V+2 achtergevel crepi

Beschrijving	Type	Actie
3. Achtergevel + zijgevel crepi	Geen asbest	-
3.1 Code: MM11	Mengmonster	-

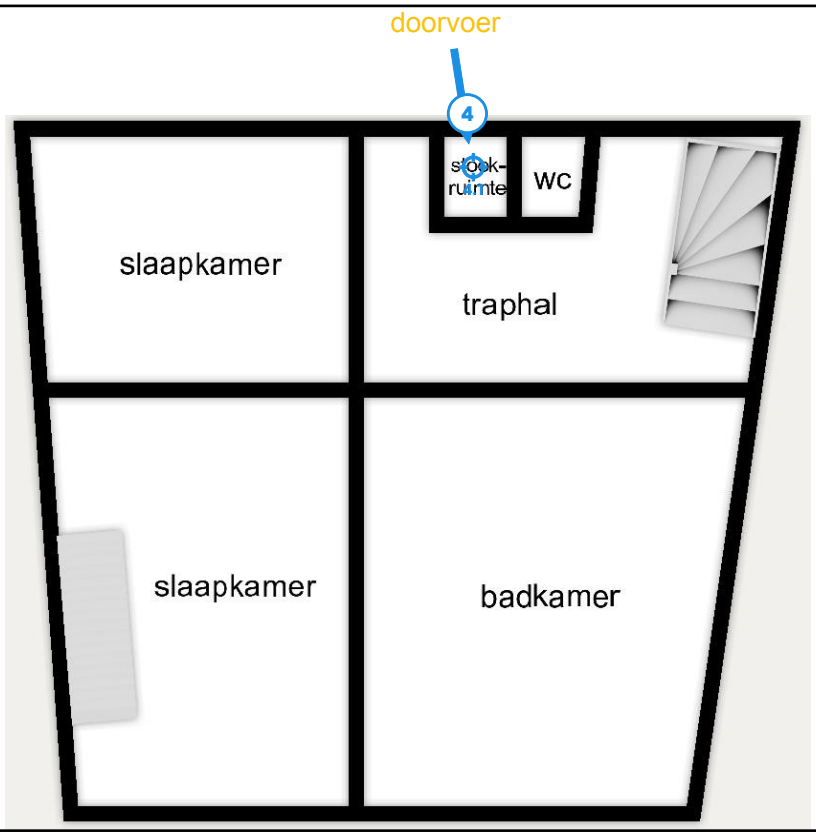
Plan 2.10: V+1 stookruimte doorvoer

Beschrijving	Type	Actie
4. V+1 stookruimte doorvoer	Geen asbest	-
4.1 Code: MM10	Puntmonster	-

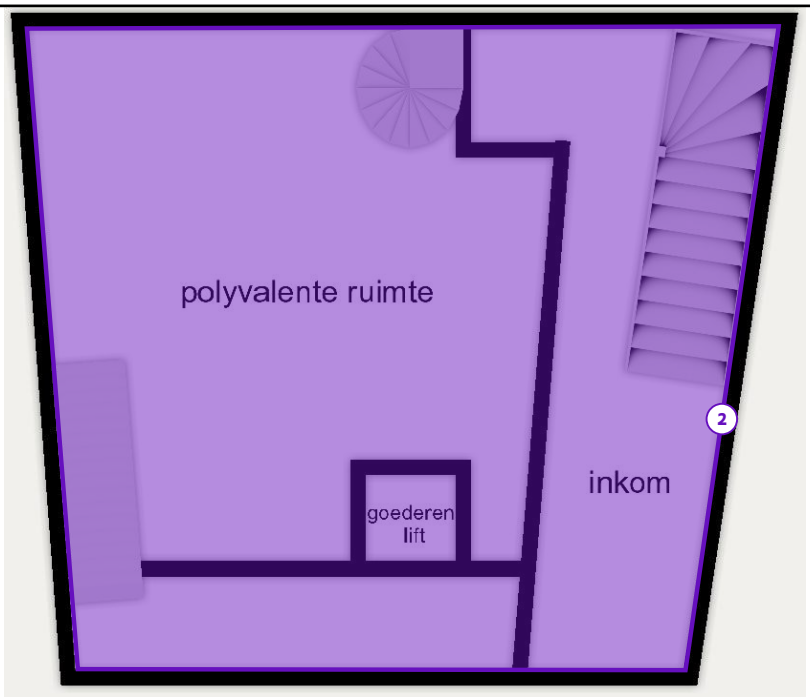
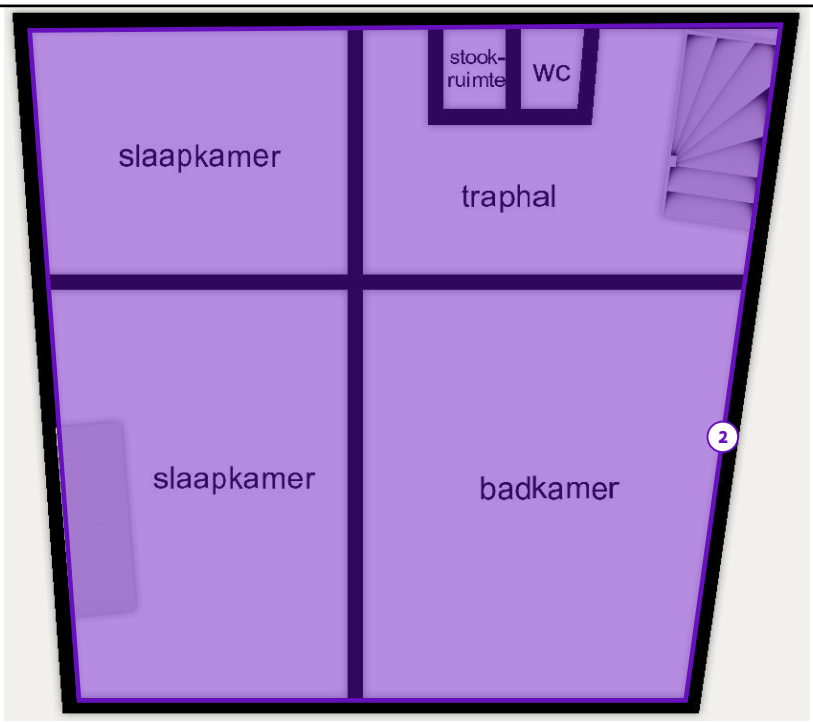
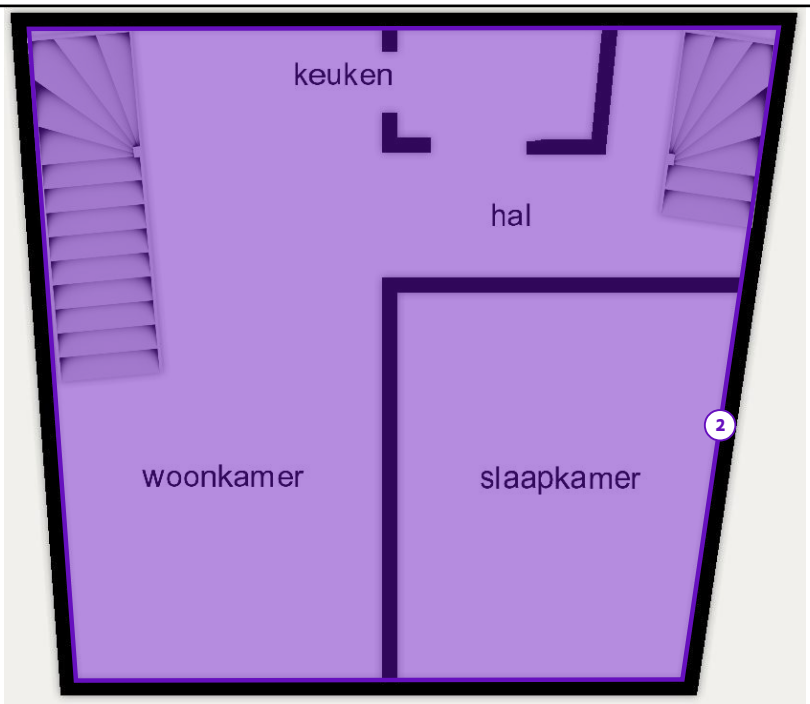
Oude tegels/ vloeren kunnen mogelijk verlijmd zijn met asbesthoudende materialen.

Onder de huidige vloeren kunnen nog restanten aanwezig zijn van oude asbestverdachte vloeren of lijmlagen aanwezig zijn. Destructief of aanvullend onderzoek kan hierover uitsluitsel geven.

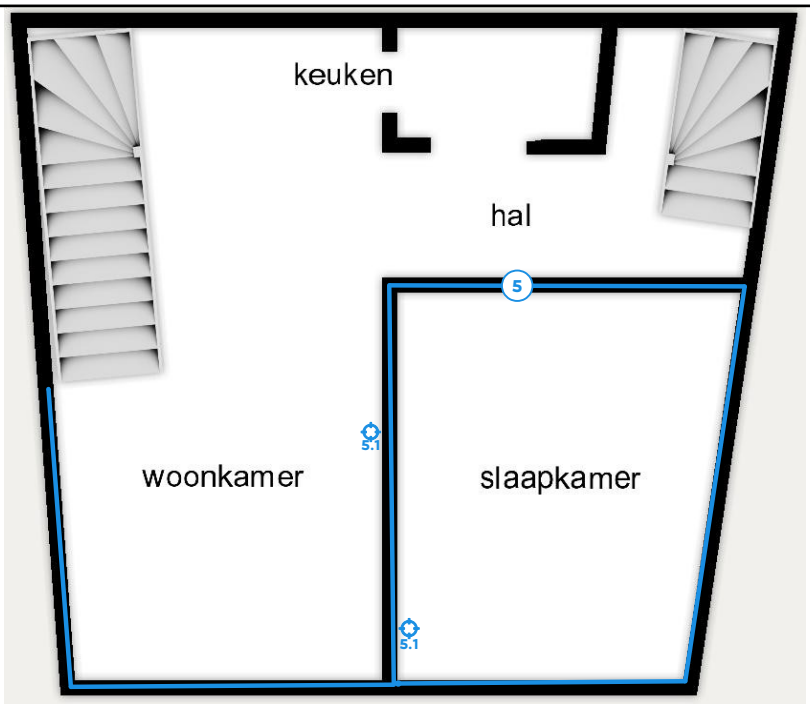
Plan 2.14: V+2 sierlijsten

Beschrijving	Type	Actie
5. Sierlijsten	Geen asbest	-
5.1 Code: MM04	Mengmonster	-

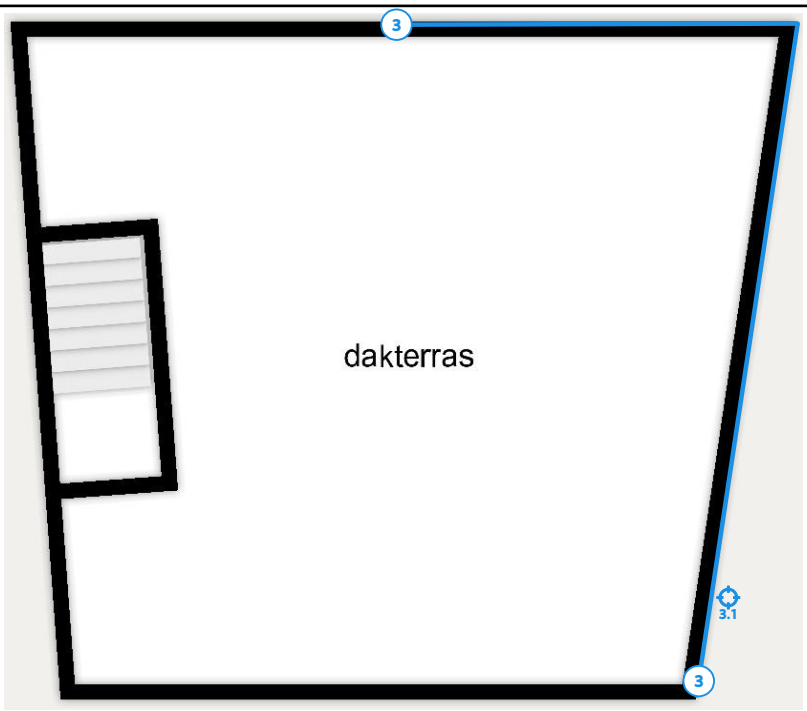
Plan 3.1: Dak achtergevel + zijgevel crepi

Beschrijving	Type	Actie
3. Achtergevel + zijgevel crepi	Geen asbest	-
3.1 Code: MM11	Mengmonster	-

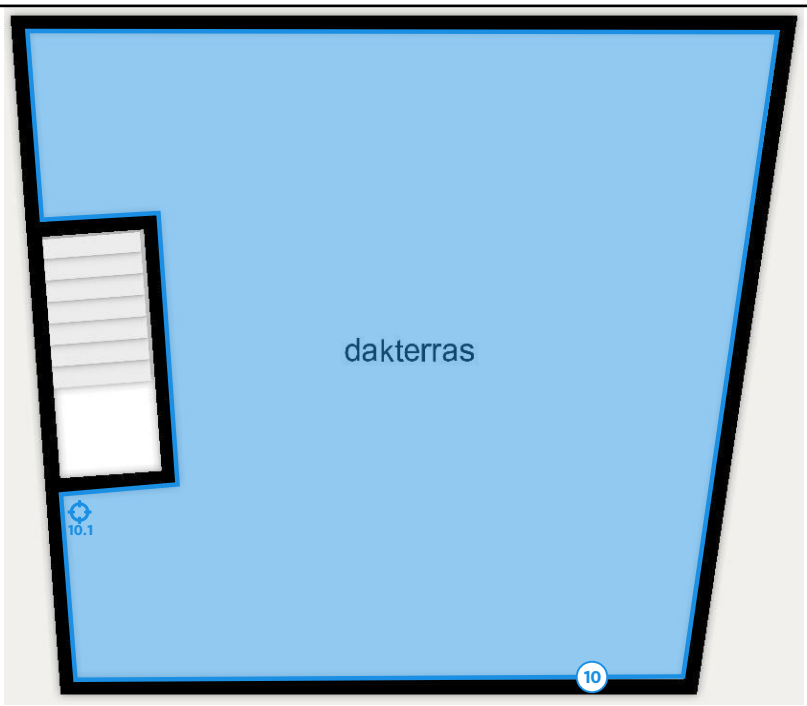
Plan 3.2: Dak roofing

Beschrijving	Type	Actie
10. Dakbedekking roofing	Geen asbest	-
10.1 Code: MM03	Puntmonster	-

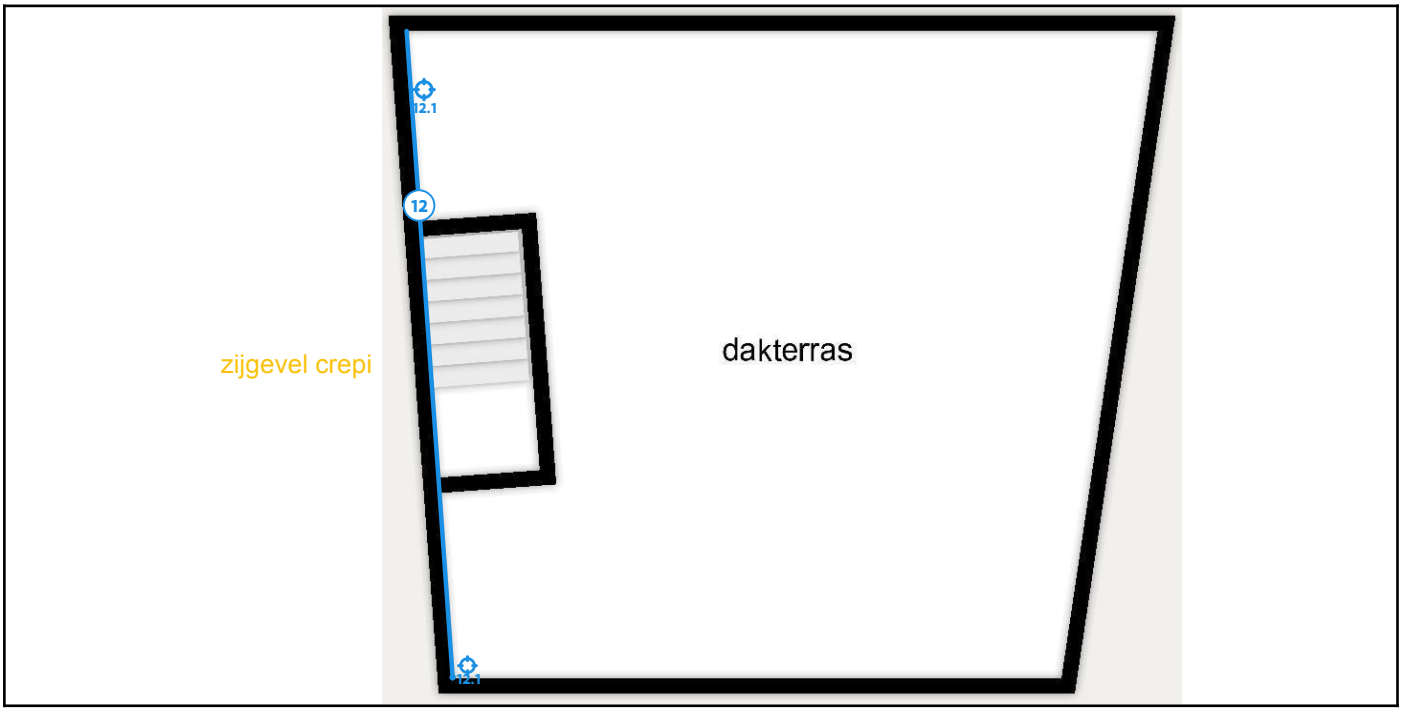
Plan 3.3: Dak zijgevel crepi

Beschrijving	Type	Actie
12. Dak zijgevel crepi	Geen asbest	-
12.1 Code: MM09	Mengmonster	-

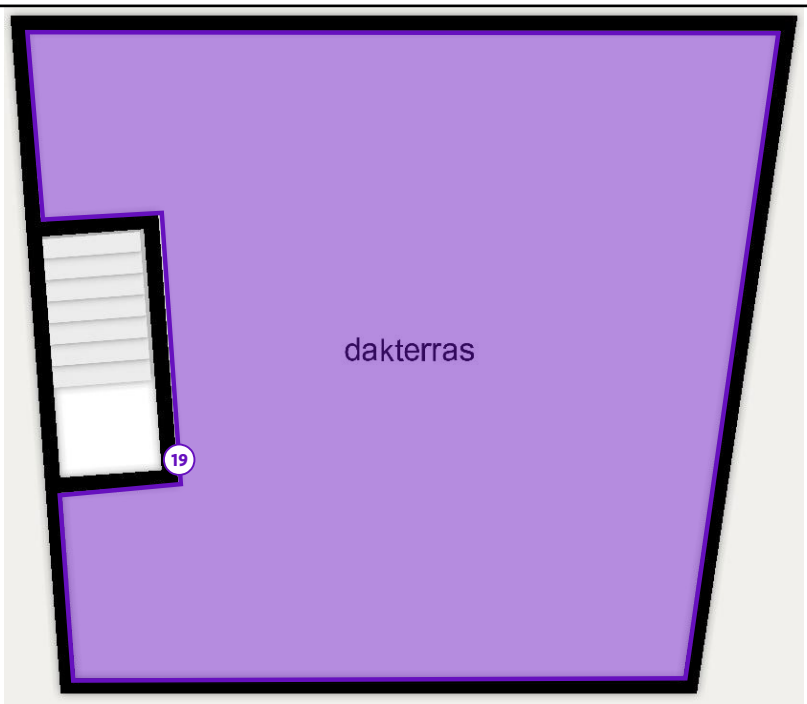
Plan 3.4: Dak onderdak

Beschrijving	Type	Actie
19. Materialen aan het onderdak	Overige ruimte of materiaal	-

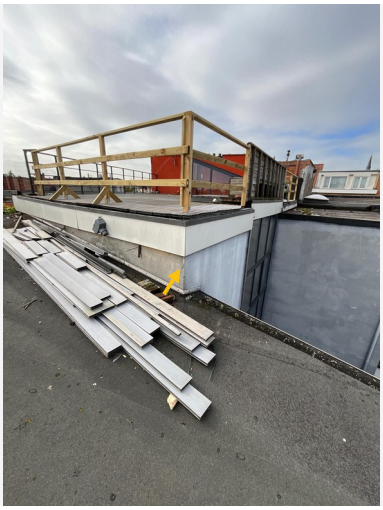
Fiche 3: Achtergevel + zijgevel crepi

Geen asbest

#	Type	Referentie	Resultaat
3.1	Mengmonster	MM11	Geen asbest

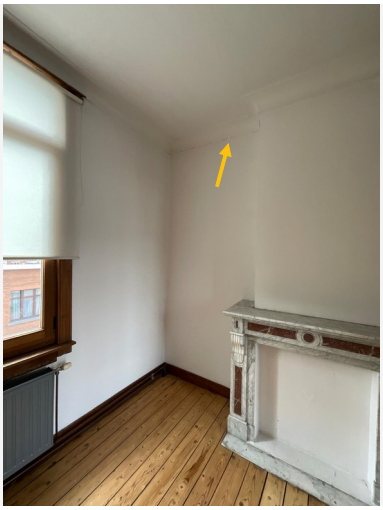
Fiche 5: Sierlijsten

Geen asbest

#	Type	Referentie	Resultaat
5.1	Mengmonster	MM04	Geen asbest

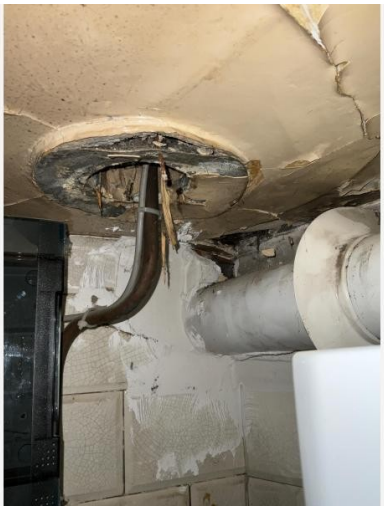
Fiche 7: Pleisterwerk plafond

Geen asbest

#	Type	Referentie	Resultaat
7.1	Mengmonster	MM02 Pleister plafond	Geen asbest

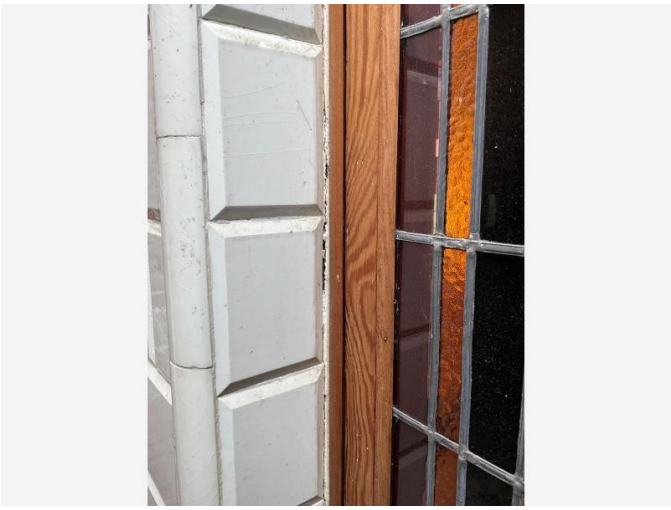
Fiche 9: V+1 ramen binnen mastiek tussenramen

Geen asbest

#	Type	Referentie	Resultaat
9.1	Puntmonster	MM06	Geen asbest

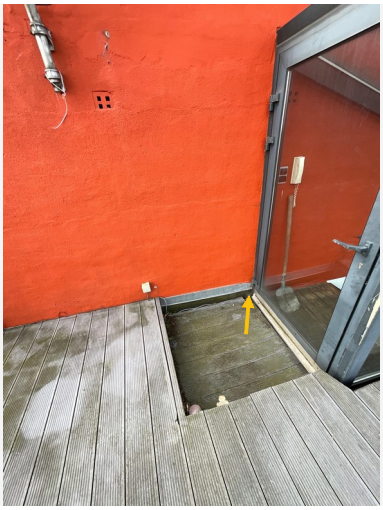
Fiche 10: Dakbedekking roofing

Geen asbest

#	Type	Referentie	Resultaat
10.1	Puntmonster	MM03	Geen asbest

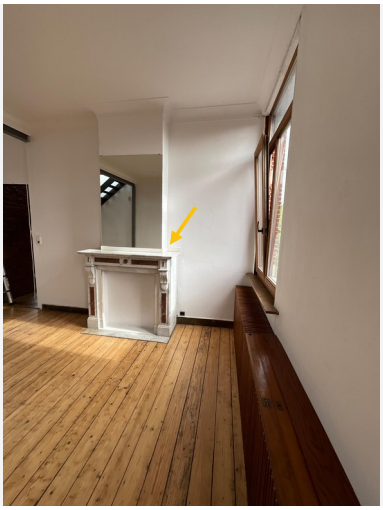
Fiche 11: Pleisterwerk wanden

Geen asbest

#	Type	Referentie	Resultaat
11.1	Mengmonster	MM01	Geen asbest

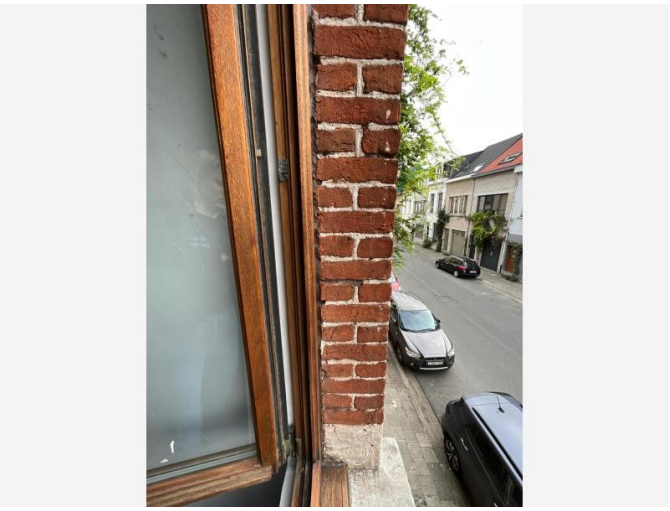
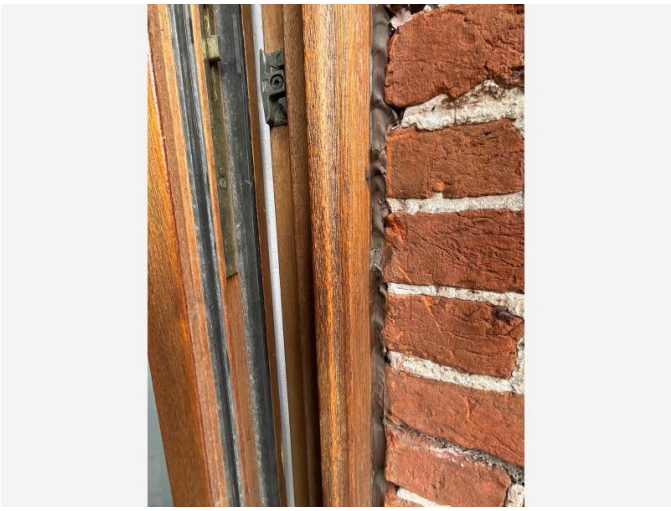
Beschrijving	Notitie	Terug te vinden op plannen
Fiche 13: Verdiepingen mastiek	De mastieken op de verdiepingen aan de voorgevel zijn bruine, flexibele, silicone kit. Deze is niet asbestverdacht.	-
Fiche 14: Materialen aan de stookketel	Recente ketel, geen asbestverdachte materialen.	Plan 2.8: V+1 achtergevel crepi + ketel + tussenraam mastiek
Fiche 15: Rookgaskanaal niet verdacht	De rookgaskanalen op het dak zijn niet asbestverdacht. Er kunnen nog steeds asbestverdachte materialen gebruikt schachten. Aanvullend/destructief onderzoek kan hierover uitsluitsel geven.	-
Fiche 16: AG mastieken/ kitwerken	De ramen aan de achtergevel zijn recent vernieuwd. De mastieken zijn trasparante, flexibele silicone kit. Deze zijn niet asbestverdacht.	-
Fiche 17: Goederenlift	In de kelder is een goederenlift. Er is dus geen liftkamer of schacht aanwezig. Hier werden geen asbestverdachte materialen gebruikt.	-

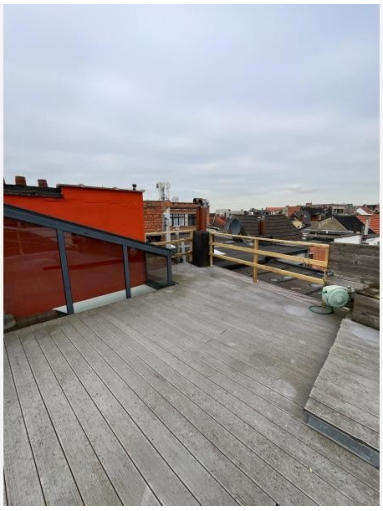
Fiche 15: Rookgaskanaal niet verdacht

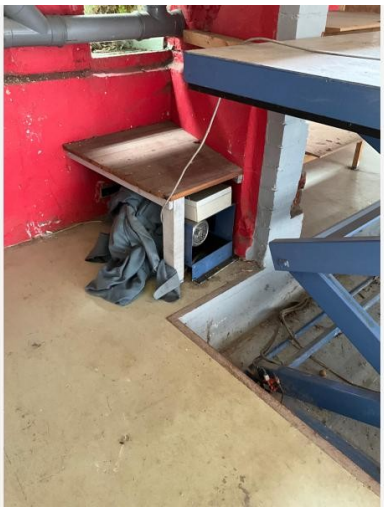
Fiche 17: Goederenlift

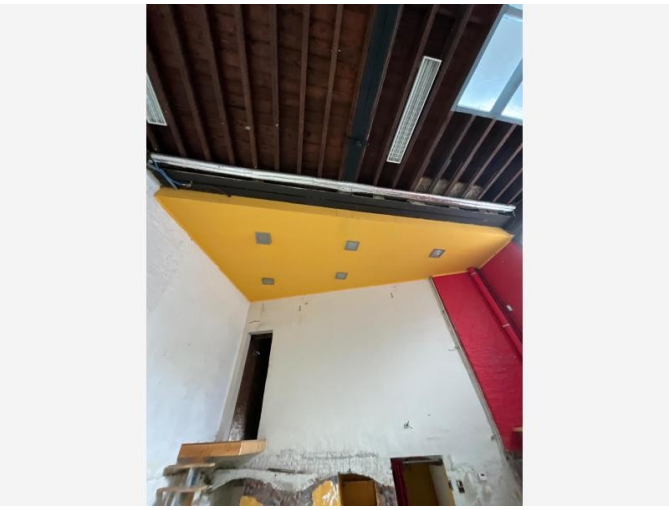
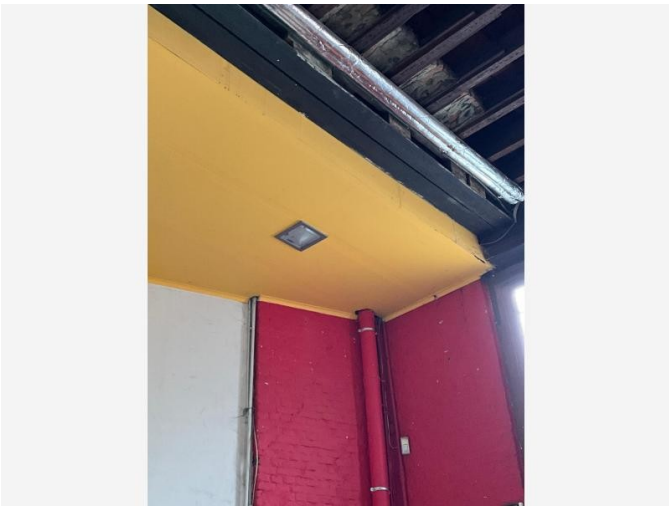
Beschrijving	Notitie	Terug te vinden op plannen
Fiche 18: Woning valse plafond met (mogelijks) achterliggend pleisterwerk	Volledige woning, behalve klein stukje aan de inkom en de stookruimte	Plan 2.4: V0 pleisterwerk plafond + valse plafonds Plan 2.5: V+1 pleisterwerk plafond + valse plafonds Plan 2.6: V+2 valse plafonds
Fiche 19: Materialen aan het onderdak	De bovenste verdieping is afgewerkt met valse plafonds. Het dak is afgewerkt met roofing. De materialen hiertussen zijn niet waarneembaar/inspecteerbaar. Destructief onderzoek kan uitsluitsel geven of hier asbestverdachte materialen zijn gebruikt.	Plan 3.4: Dak onderdak

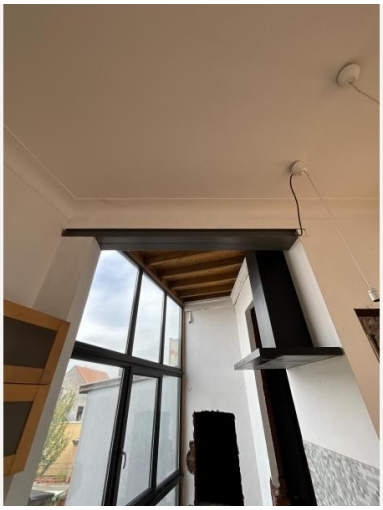
Fiche 19: Materialen aan het onderdak
