Asbestinventarisattest

Rik Sauterstraat 7/3, 2140 Antwerpen

Attestnummer : **20240415-000204.000**
Uitgegeven op : **15.04.2024**
Geldig tot : **Onbeperkt** (er werden geen asbestmaterialen aangetroffen)

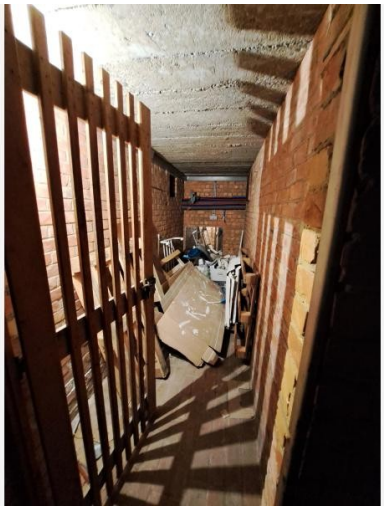
Fiche 2: Private kelder (berging)

De berging in de kelder is geïnspecteerd. Er zijn geen visueel waarneembare asbestverdachte materialen aangetroffen.

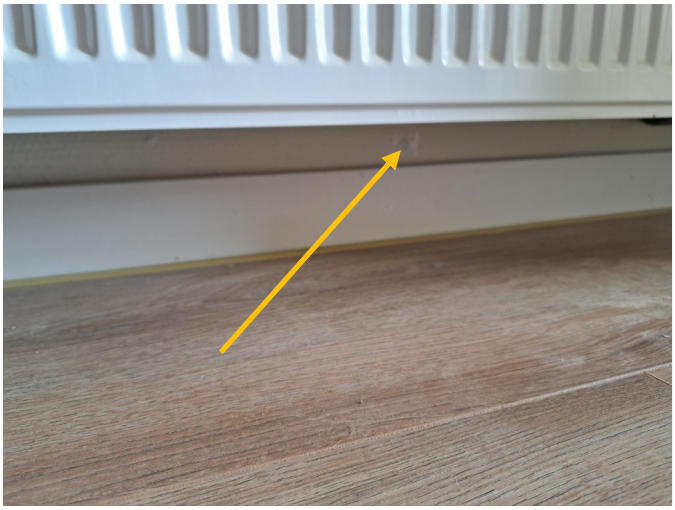
Fiche 4: Pleisterwerk muur

Geen asbest

#	Type	Referentie	Resultaat
4.1	Mengmonster	Id 1	Geen asbest

Beschrijving	Pleisterwerk muur
Omgeving	Binnen
Primaire drager	Binnenwand
Bindmiddel van materiaal	Gips - kalk
