Asbestinventarisattest

Palinckstraat 13, 2100 Antwerpen

Attestnummer : **20260930-000504.000**
Uitgegeven op : **30.09.2026**
Geldig tot : **30.09.2036**

Asbestveilig (maar niet asbestvrij)

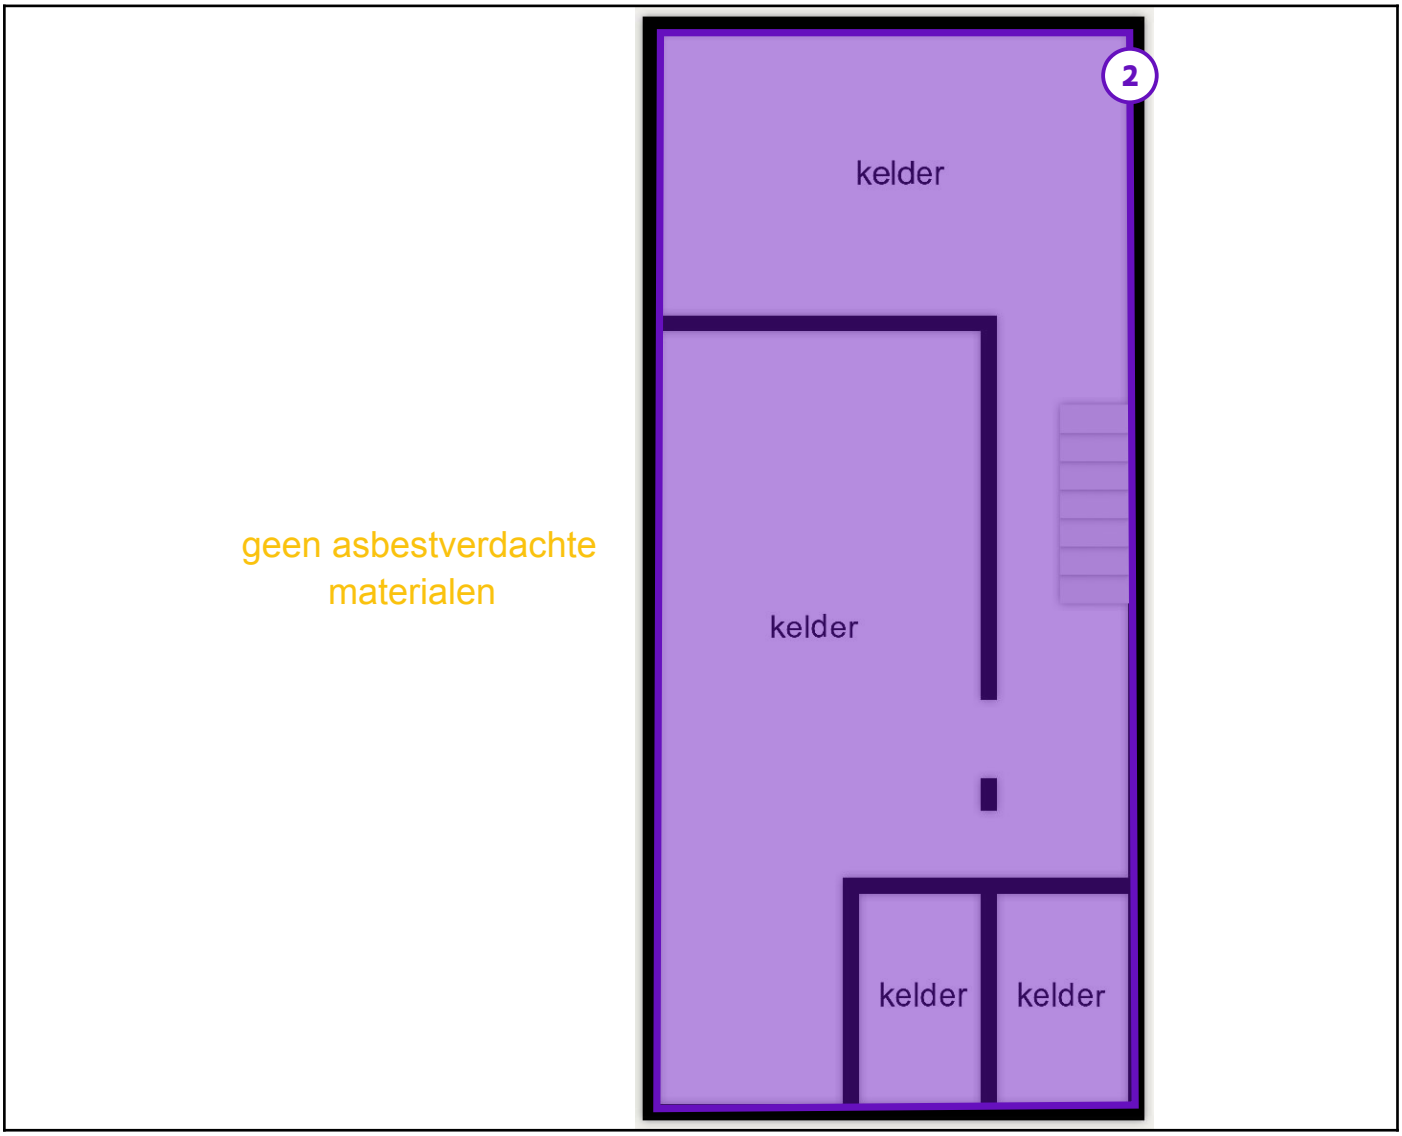
Plan 1.1: V-1 materialen kelder

Beschrijving	Type	Actie
2. V0 materialen kelder	Advies	-

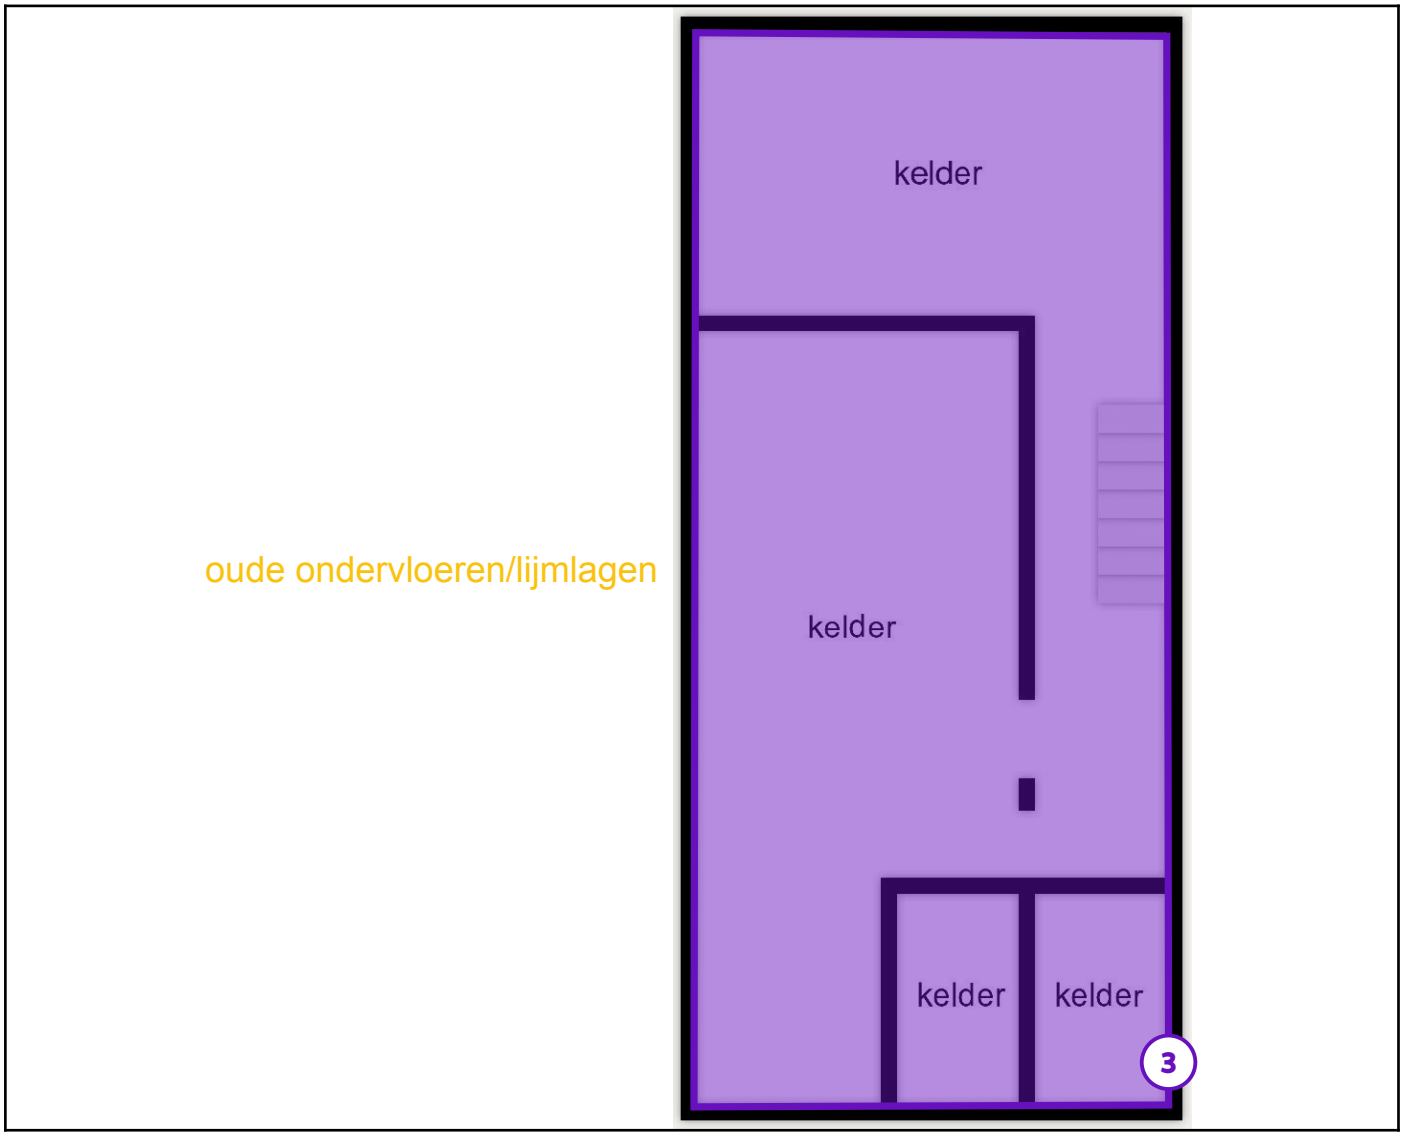
Plan 1.2: V-1 oude ondervloeren/lijmlagen

Beschrijving	Type	Actie
3. Oude ondervloeren / oude lijmlagen (mogelijk)	Advies	-

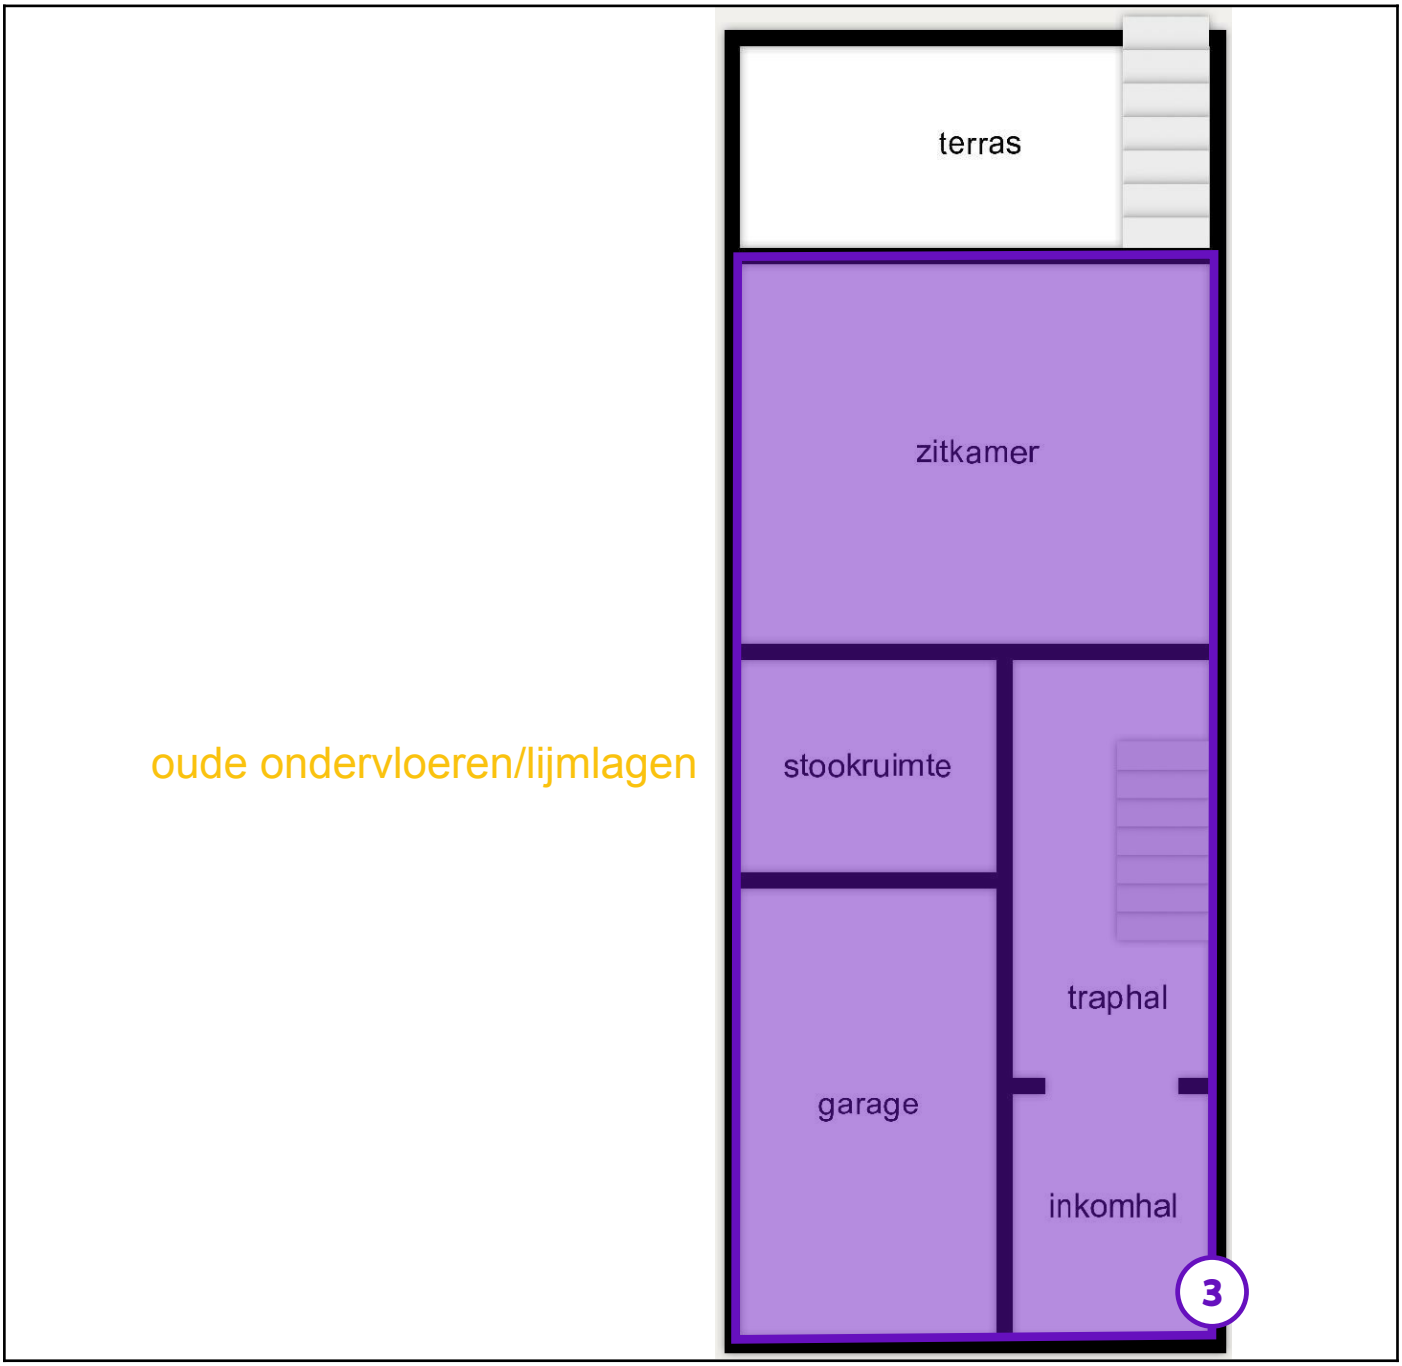
Plan 2.7: V0 oude ondervloeren/lijmlagen

Beschrijving	Type	Actie
3. Oude ondervloeren / oude lijmlagen (mogelijk)	Advies	-

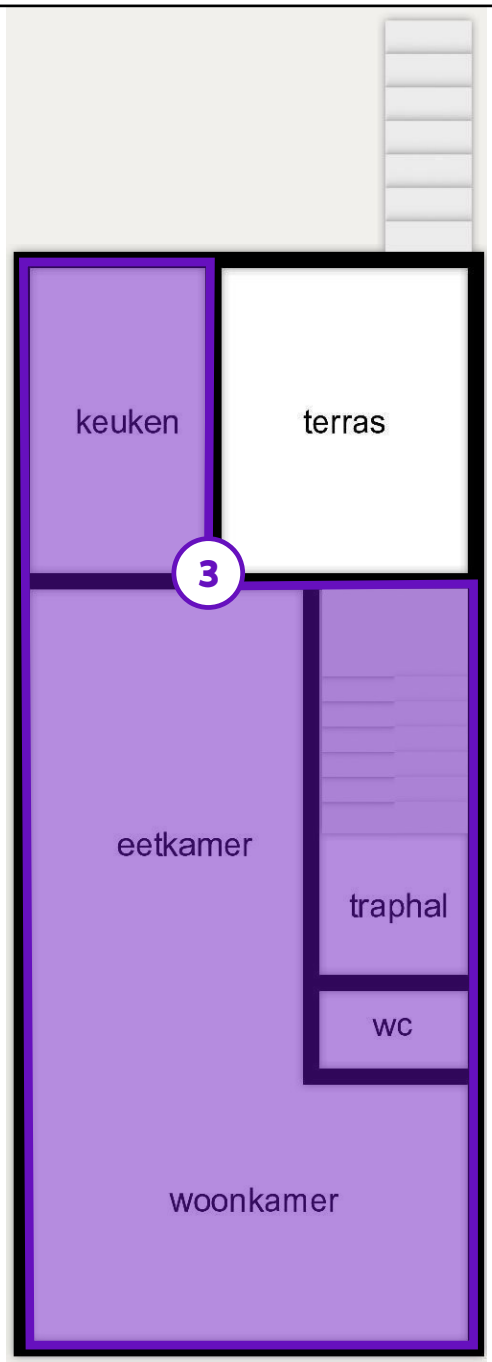
Plan 2.8: V+1 oude ondervloeren/lijmlagen

Beschrijving	Type	Actie
3. Oude ondervloeren / oude lijmlagen (mogelijk)	Advies	-

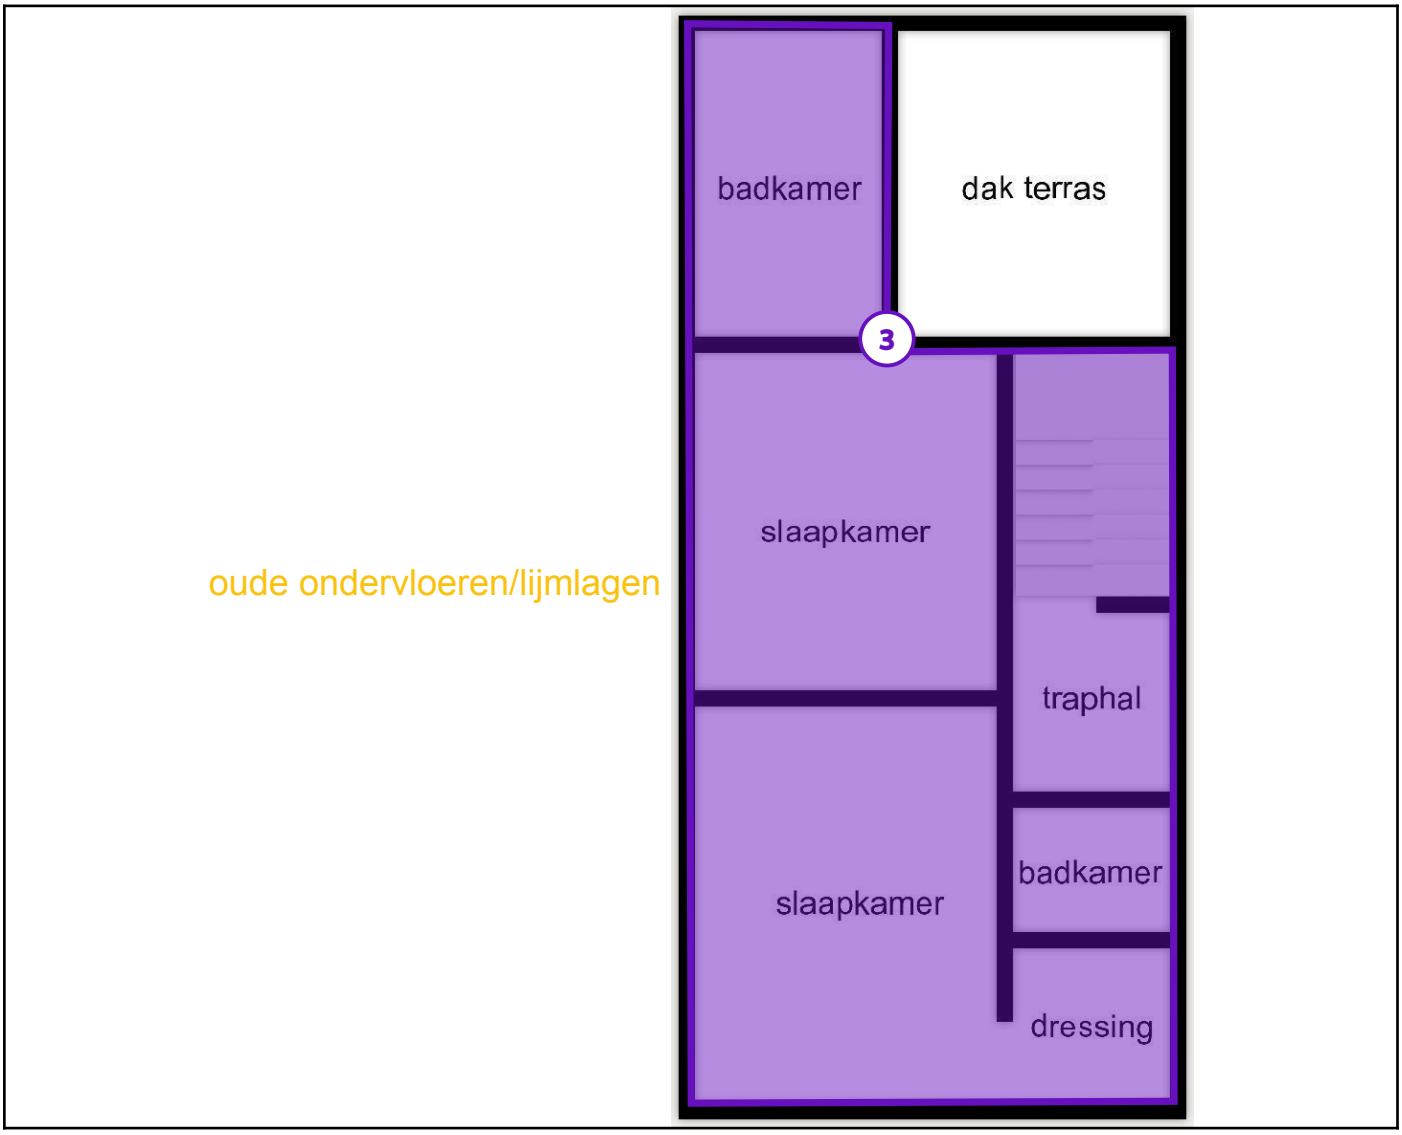
Plan 2.12: V+2 oude ondervloeren/lijmlagen

Beschrijving	Type	Actie
3. Oude ondervloeren / oude lijmlagen (mogelijk)	Advies	-

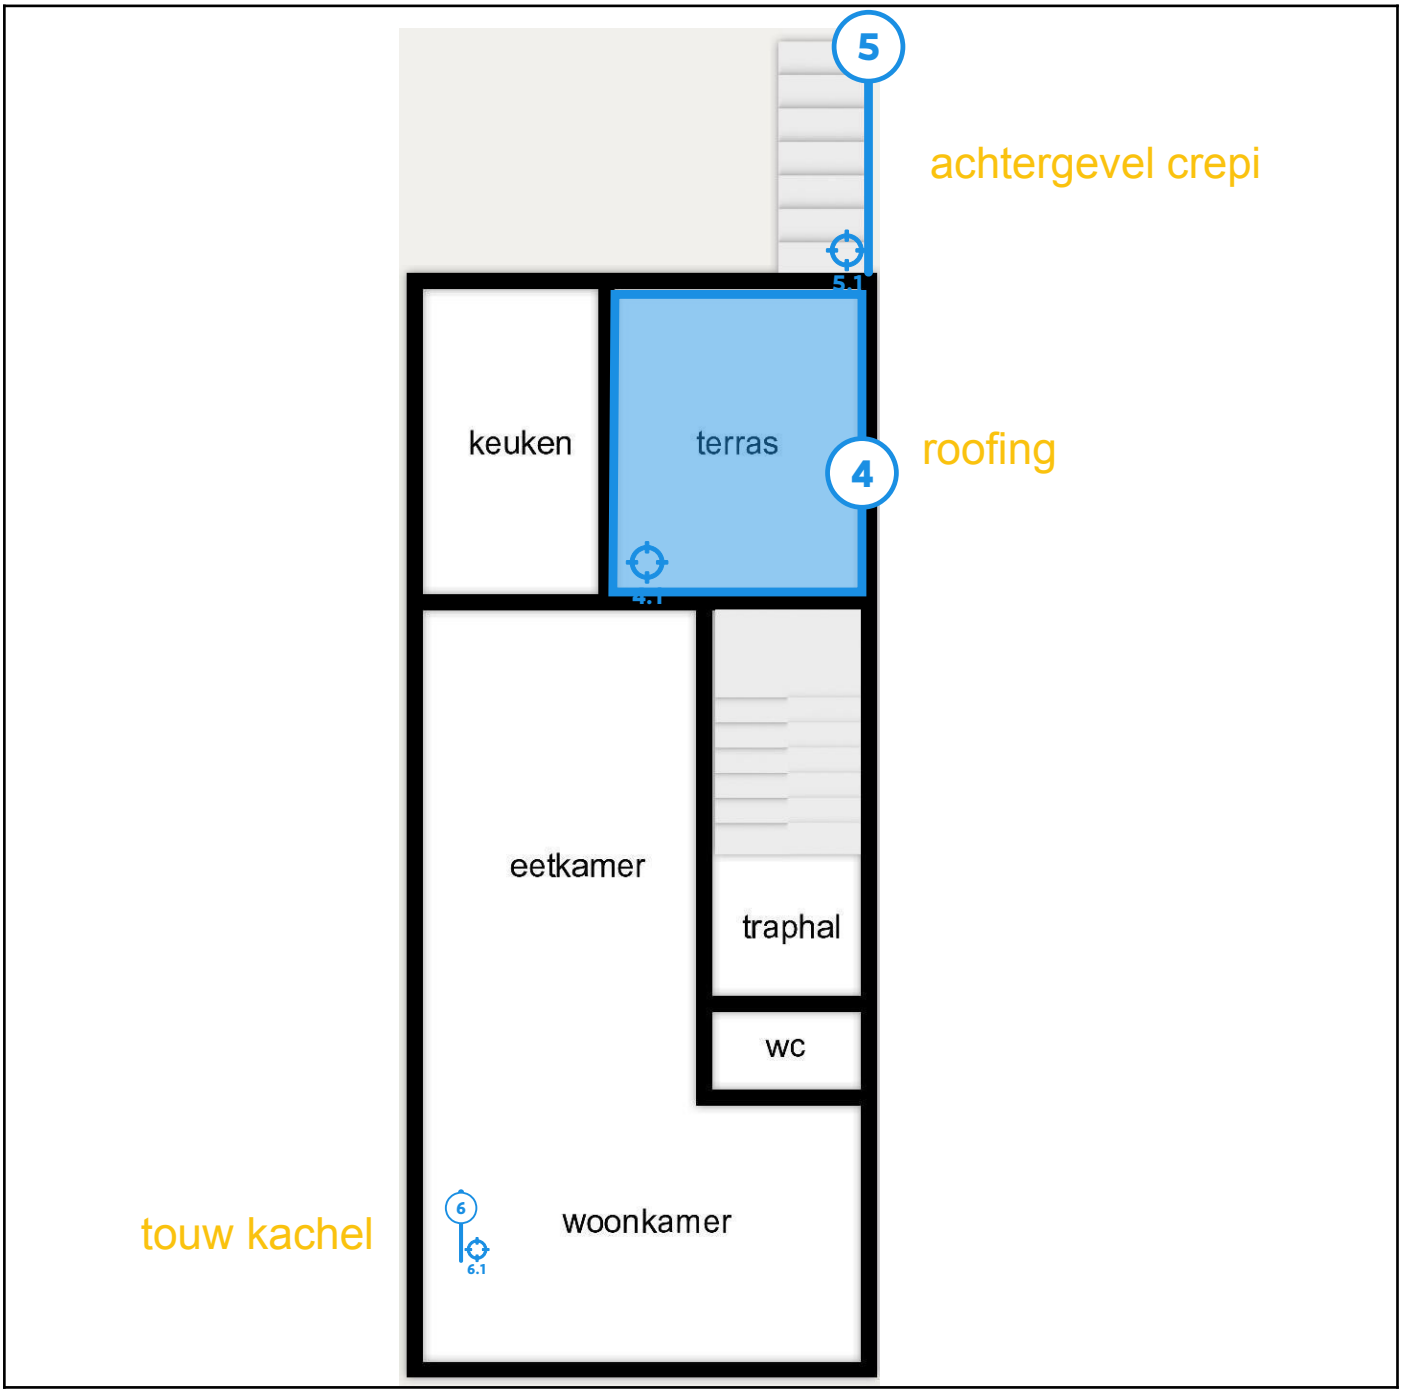
Plan 2.14: V+1 achtergevel crepi + touw + roofing terras

Beschrijving	Type	Actie
4. V+1 terras roofing	Geen asbest	-
4.1 Code: MM05 roofing	Puntmonster	-
5. Achtergevel crepi	Geen asbest	-

5.1 Code: MM02	Mengmonster	-
6. V+1 kachel touw	Geen asbest	-
6.1 Code: MM04	Puntmonster	-

Beschrijving	V+1 terras roofing
Omgeving	Buiten
Primaire drager	Plat dak
Bindmiddel van materiaal	Bitumen (roofing, teer, asfalt)
Gebondenheid op basis van bindmiddel	Hecht
Hoeveelheid (oppervlakte - aantal)	• 8,00 m^2 - 1 stuk
Totale oppervlakte	8,00 m^2
Identificatiemethode	Een monstername door de asbestdeskundige met laboanalyse door een asbestlabo.
Destructieve handeling voor identificatie	Nee
Opmerking	Enkel de toplaag werd bestaald, om lekschade te voorkomen. Onderliggend kunnen er nog oude lagen aanwezig zijn. Destructief onderzoek kan uitwijzen of deze asbestverdacht zijn.

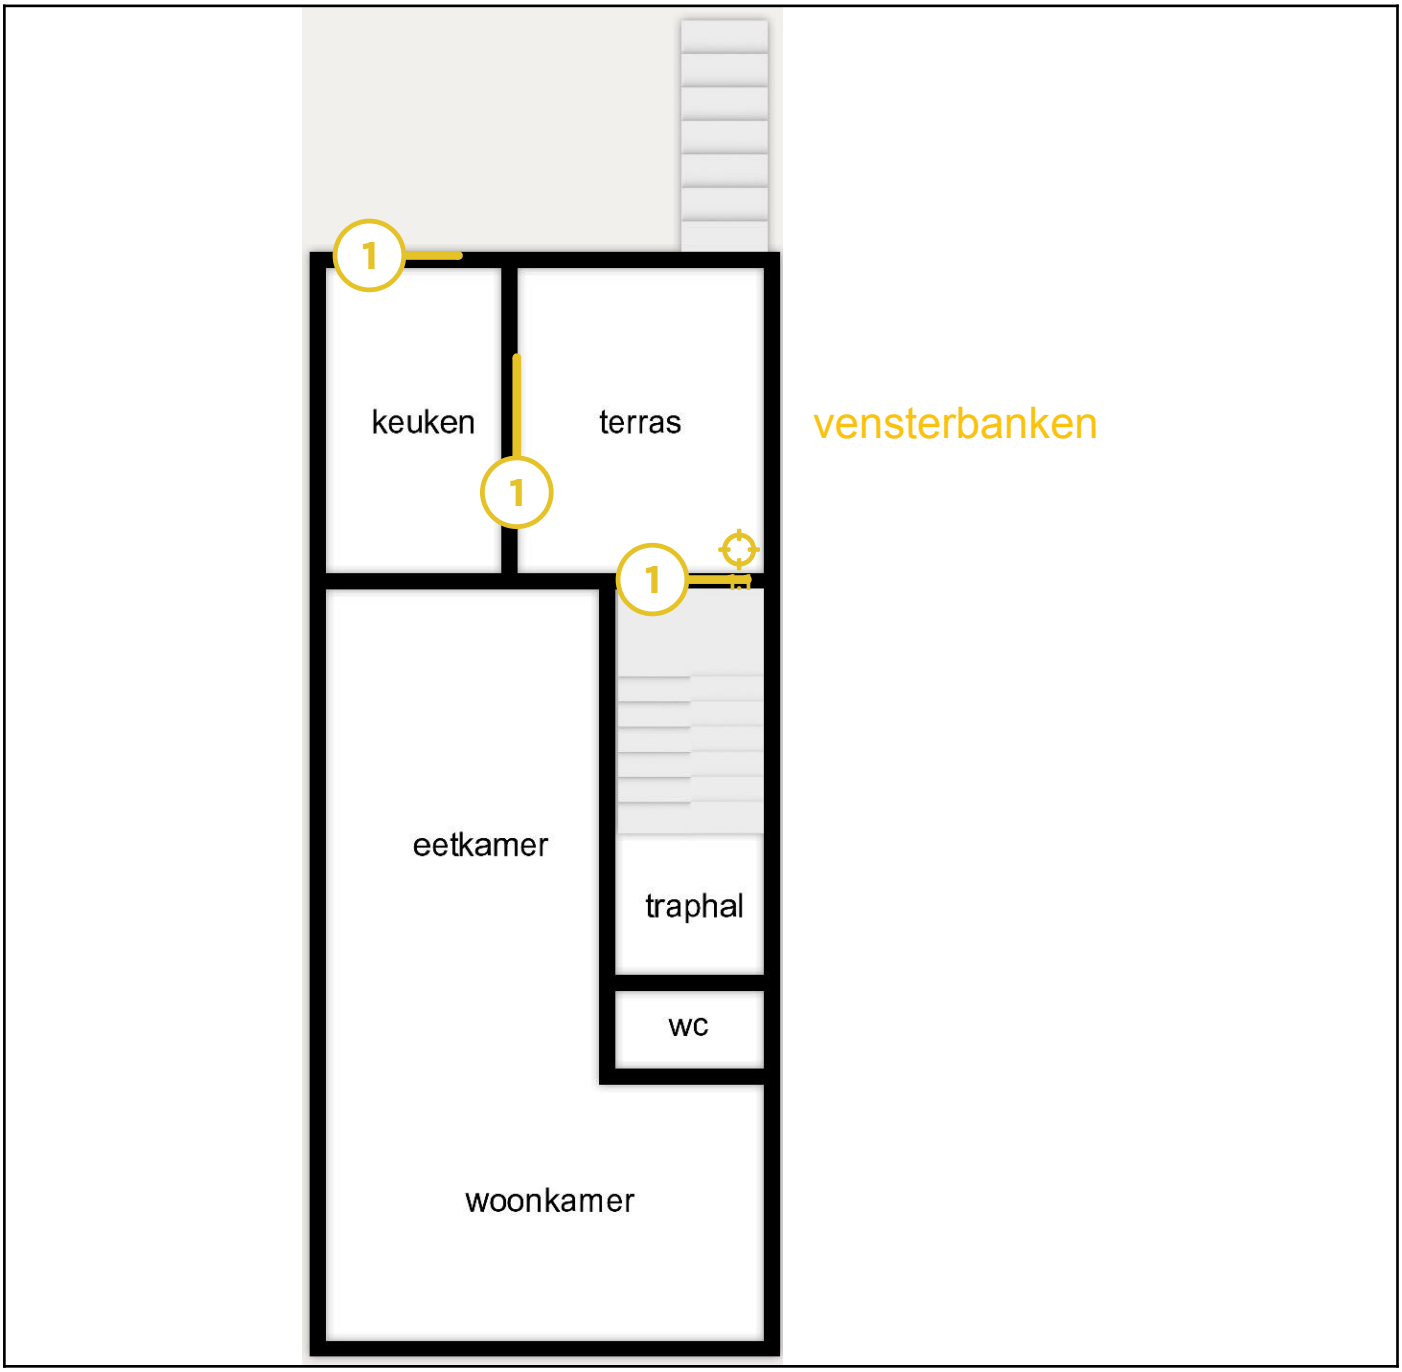
Plan 2.16: V+1 vensterbanken

Beschrijving	Type	Actie
1. V+1 & V+2 vensterbanken	Asbestmateriaal	Zorgvuldig beheren
1.1 Code: MM06	Puntmonster	-

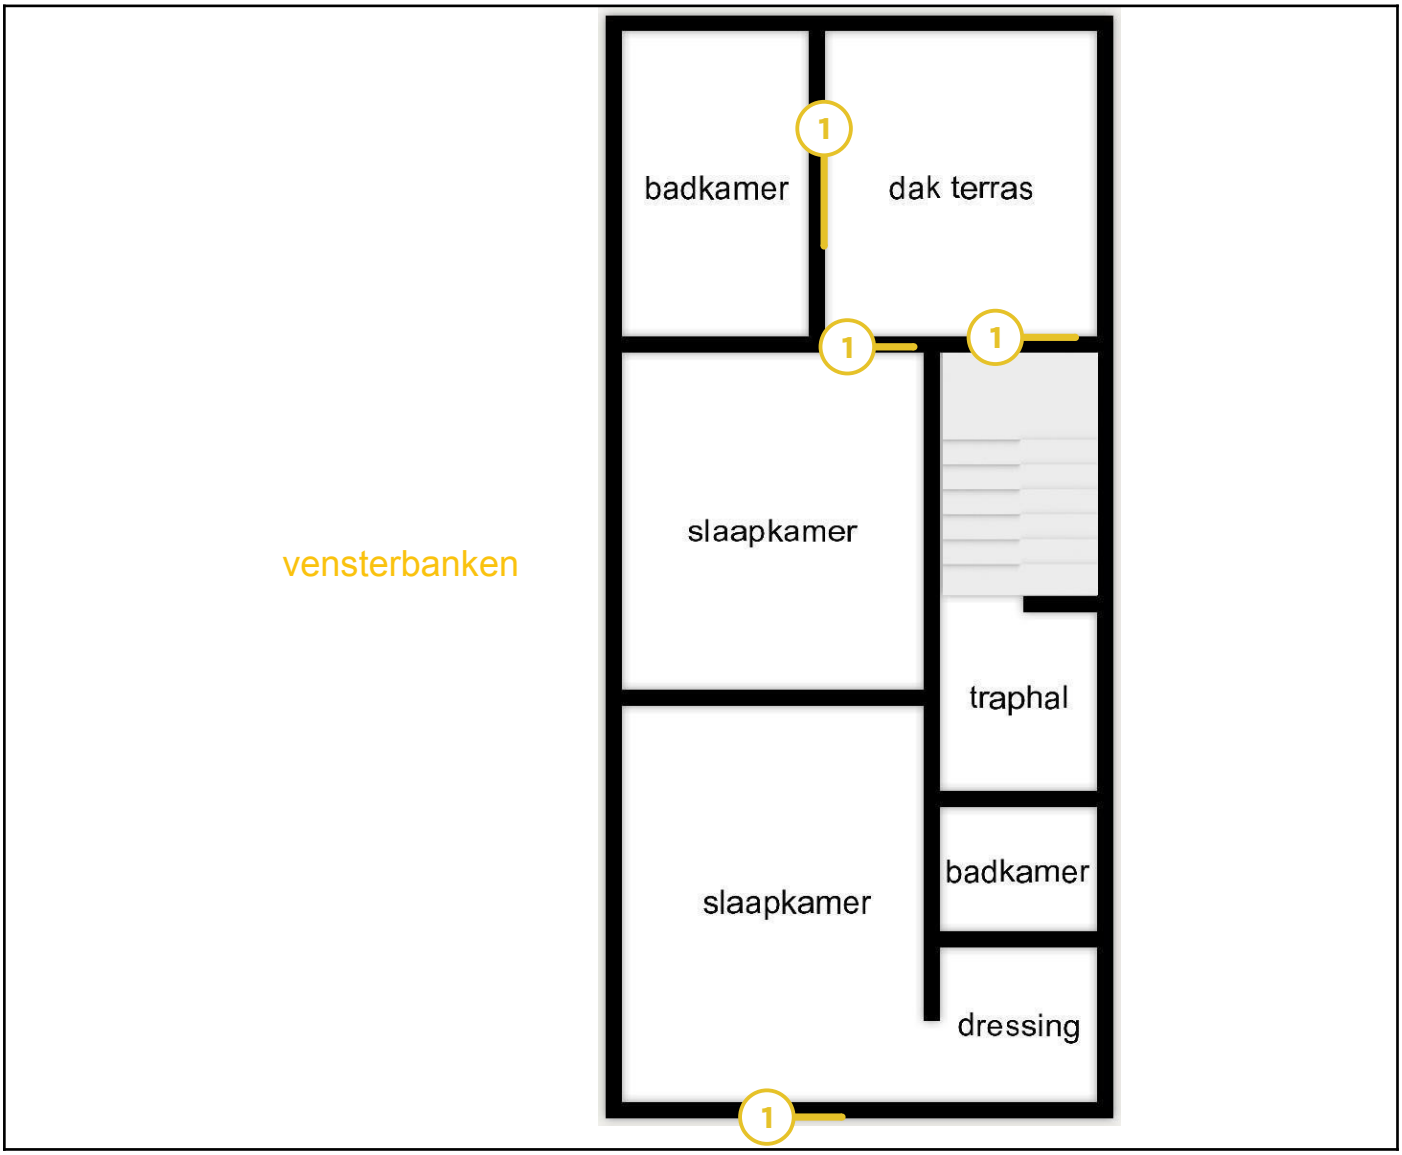
Plan 2.17: V+2 vensterbanken

Beschrijving	Type	Actie
1. V+1 & V+2 vensterbanken	Asbestmateriaal	Zorgvuldig beheren

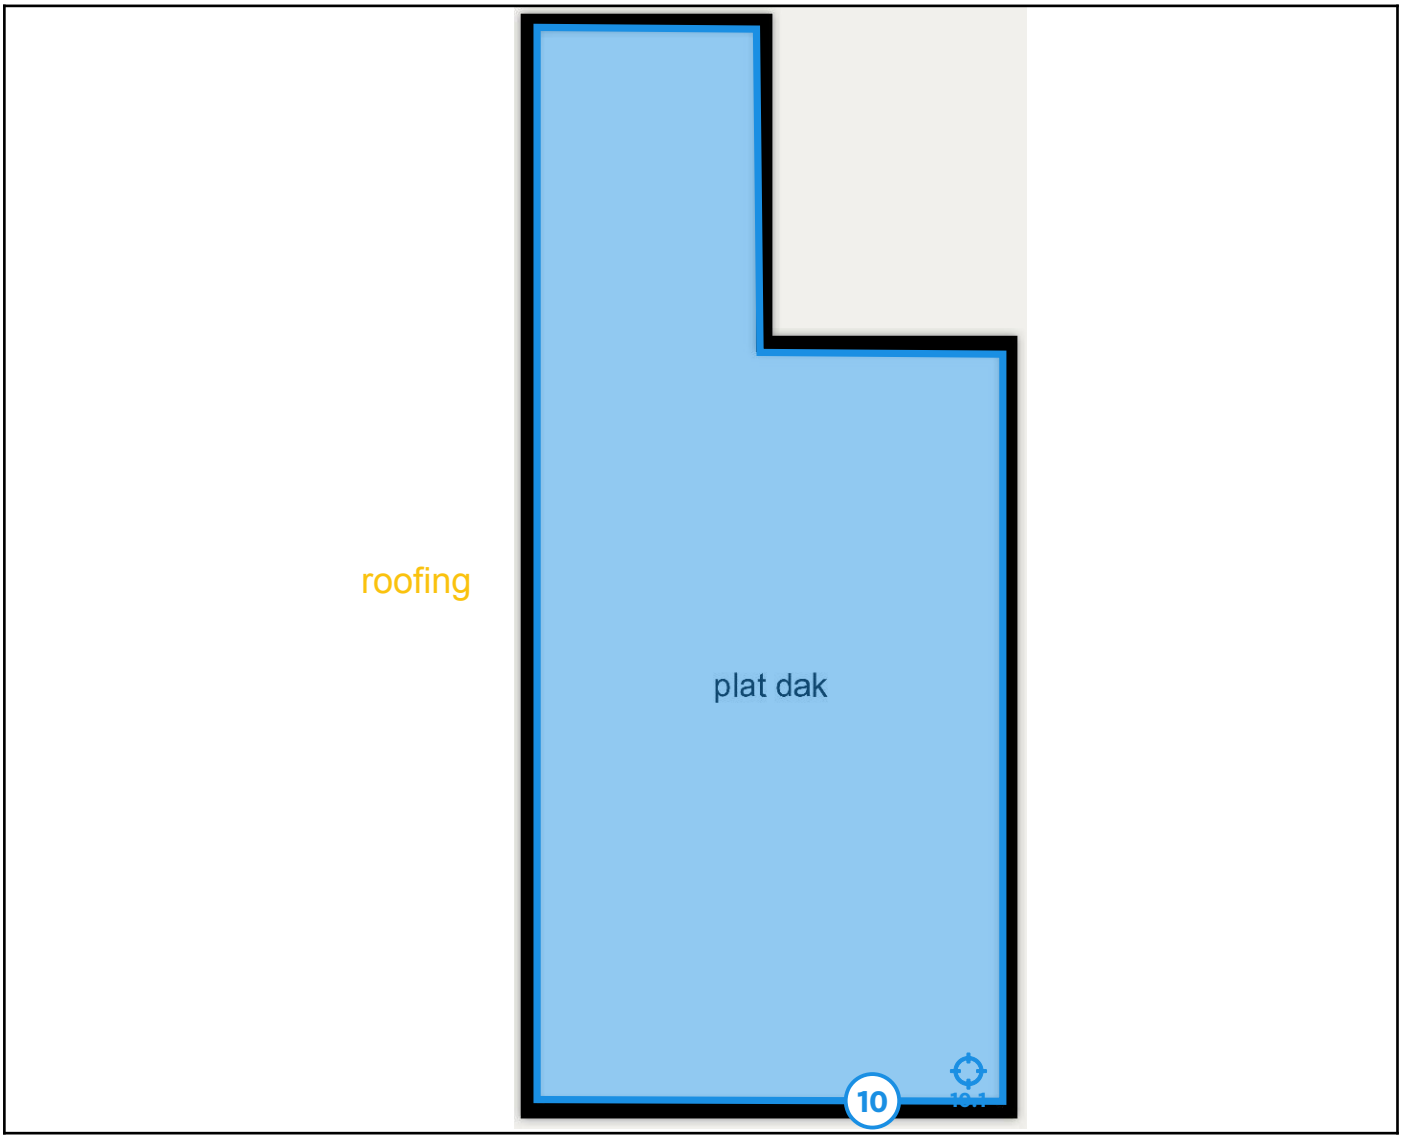
Plan 3.2: Dak roofing

Beschrijving	Type	Actie
10. Dak roofing	Geen asbest	-
10.1 Code: MM07	Puntmonster	-

Beschrijving	Dak roofing
Omgeving	Buiten
Primaire drager	Plat dak
Bindmiddel van materiaal	Bitumen (roofing, teer, asfalt)
Gebondenheid op basis van bindmiddel	Hecht
Hoeveelheid (oppervlakte - aantal)	• 70,00 m^2 - 1 stuk
Totale oppervlakte	70,00 m^2
Identificatiemethode	Een monstername door de asbestdeskundige met laboanalyse door een asbestlabo.
Destructieve handeling voor identificatie	Nee
Opmerking	Enkel de toplaag werd bestaald, om lekschade te voorkomen. Onderliggend kunnen er nog oude lagen aanwezig zijn. Destructief onderzoek kan uitwijzen of deze asbestverdacht zijn.

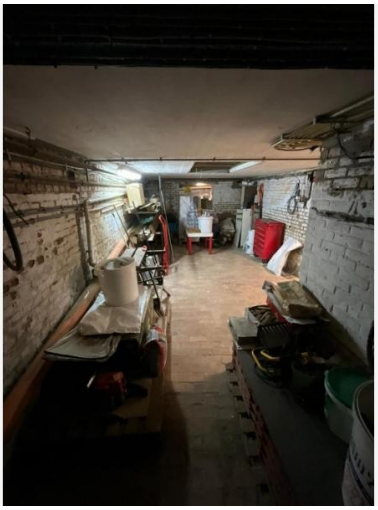
Fiche 2: V0 materialen kelder

In de kelder zijn geen asbestverdachte materialen gebruikt. De kelder is afgewerkt met bakstenen en betonplaten.

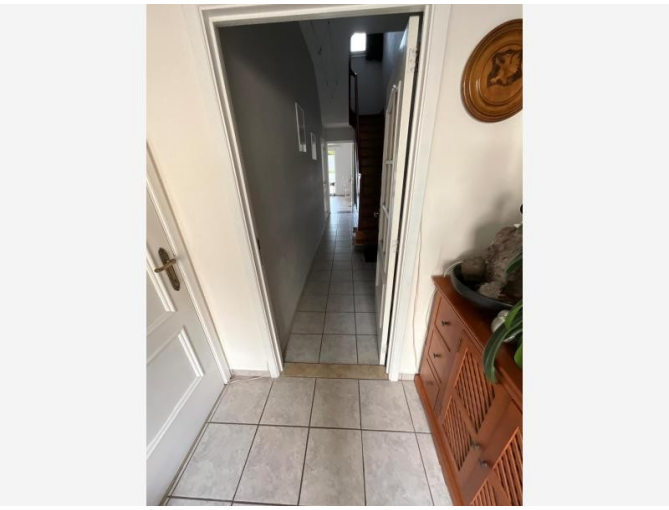
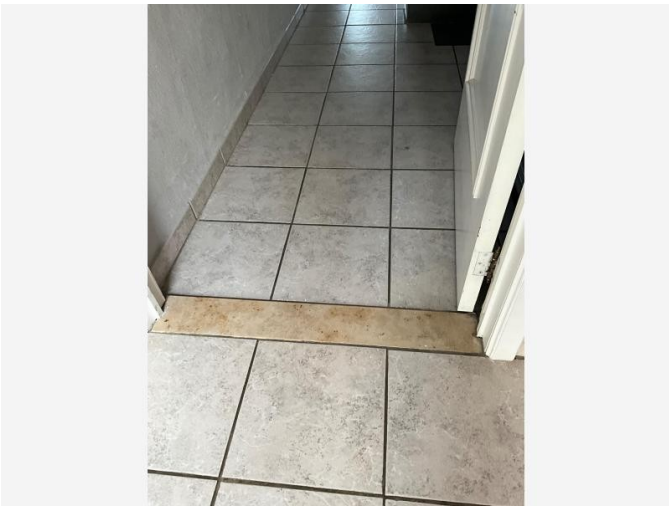
Fiche 3: Oude ondervloeren / oude lijmlagen (mogelijk)

Oude tegels/ vloeren kunnen mogelijk verlijmd zijn met asbesthoudende materialen.

Onder de huidige vloeren kunnen nog restanten aanwezig zijn van oude asbestverdachte vloeren of lijmlagen aanwezig zijn. Destructief of aanvullend onderzoek kan hierover uitsluitsel geven.

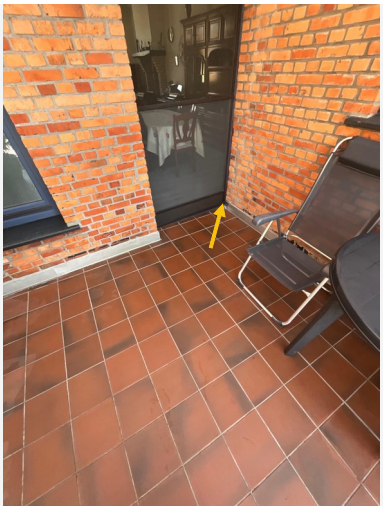
Fiche 4: V+1 terras roofing

Geen asbest

#	Type	Referentie	Resultaat
4.1	Puntmonster	MM05 roofing	Geen asbest

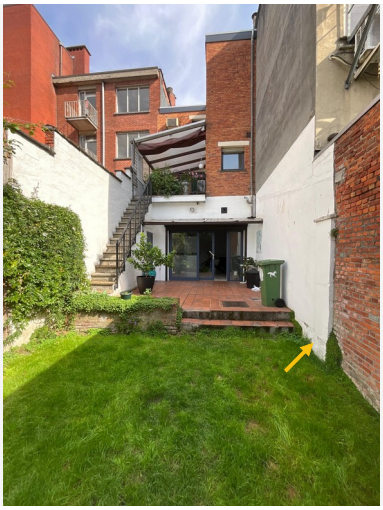
Fiche 5: Achtergevel crepi

Geen asbest

#	Type	Referentie	Resultaat
5.1	Mengmonster	MM02	Geen asbest

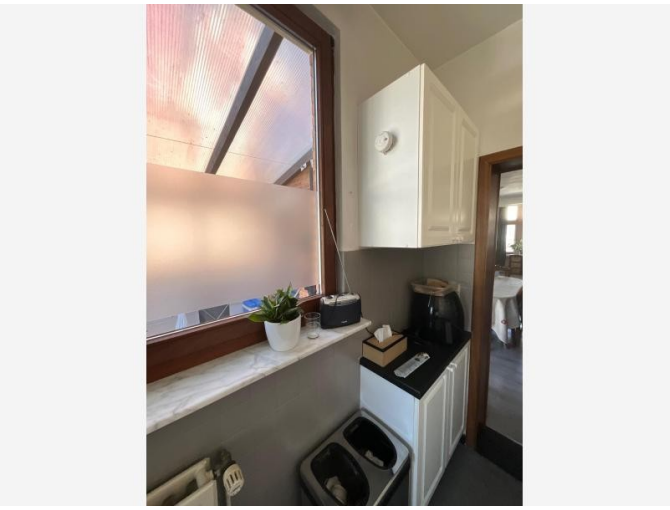
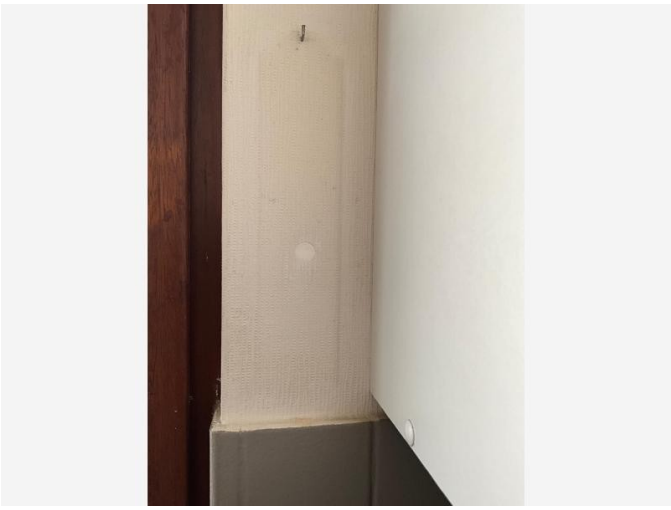
Fiche 8: Pleisterwerk wanden

Geen asbest

#	Type	Referentie	Resultaat
8.1	Mengmonster	MM01	Geen asbest

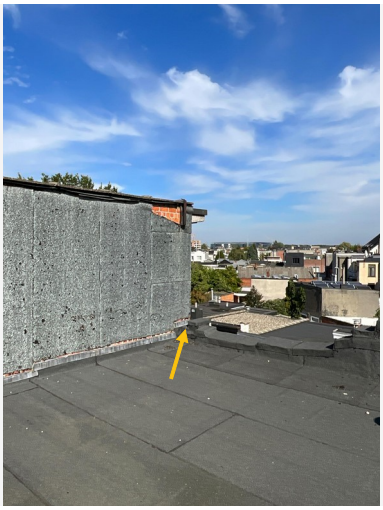
Fiche 10: Dak roofing

Geen asbest

#	Type	Referentie	Resultaat
10.1	Puntmonster	MM07	Geen asbest

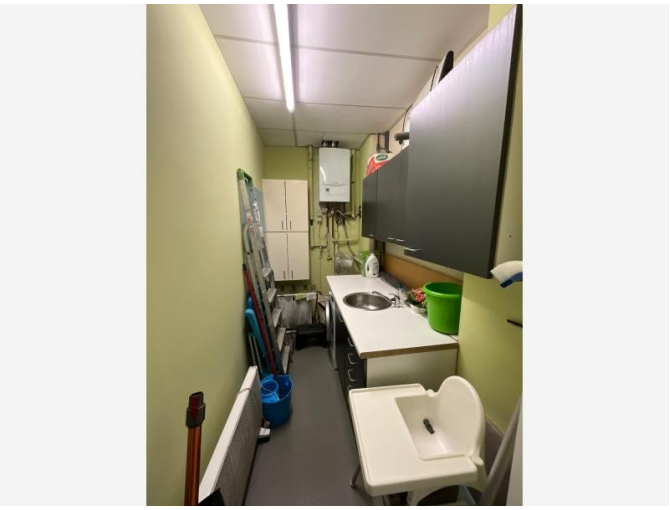
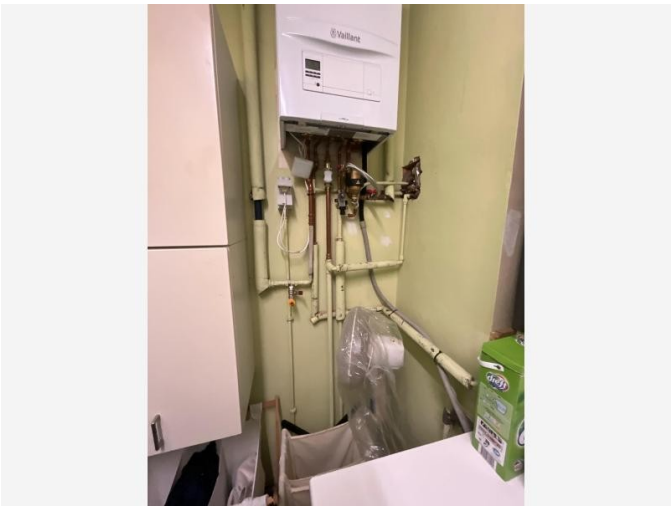
Beschrijving	Notitie	Terug te vinden op plannen
Fiche 11: V0 materialen aan de stookketel	Recente ketel, deze is niet asbestverdacht.	-
Fiche 12: Dak rookgaskanaal niet verdacht	Het rookgaskanaal op het dak is niet asbestverdacht. Deze buis is aangesloten op een schacht/ koker. In de koker kunnen er mogelijk andere materialen gebruikt zijn.	Plan 3.3: Dak rookgaskanalen
Fiche 13: Mastieken/ kitwerken	De ramen zijn afgewerkt met een bruine, flexibele, silicone kit. Deze is niet asbestverdacht.	-

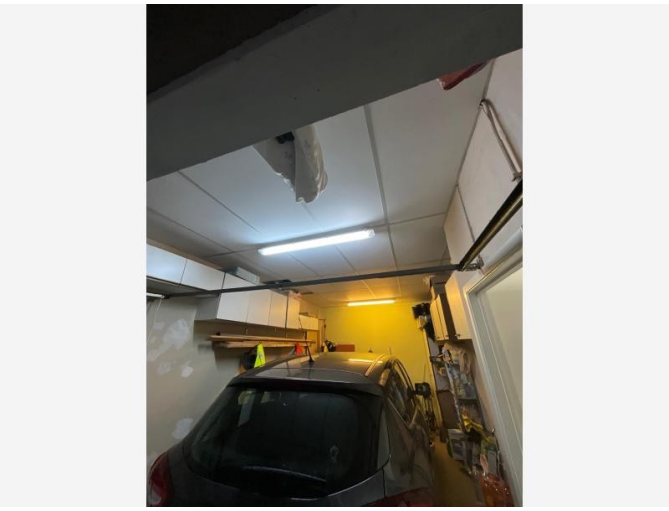
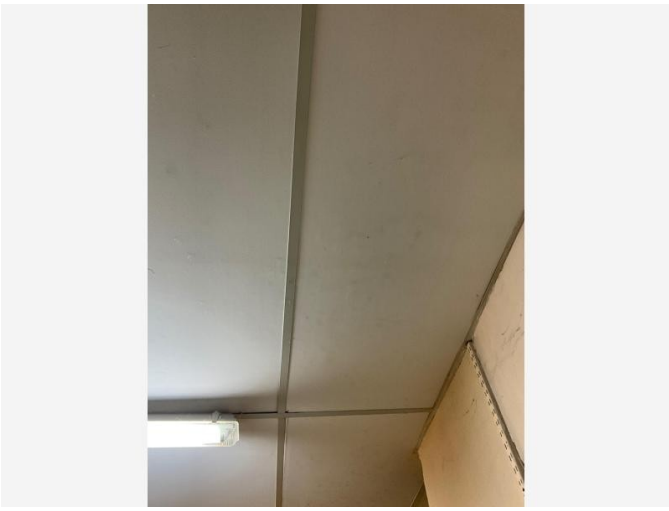
Beschrijving	Notitie	Terug te vinden op plannen
Fiche 14: Valse plafonds (mogelijk) onderliggend pleisterwerk	De plafonds zijn afgewerkt met gipskartonplaat, onderliggend kan nog oud pleisterwerk aanwezig zijn. Verder destructief of aanvullend onderzoek hierover uitsluitsel geven.	Plan 2.4: V0 valse plafonds Plan 2.5: V+1 valse plafonds Plan 2.6: V+2 valse plafonds

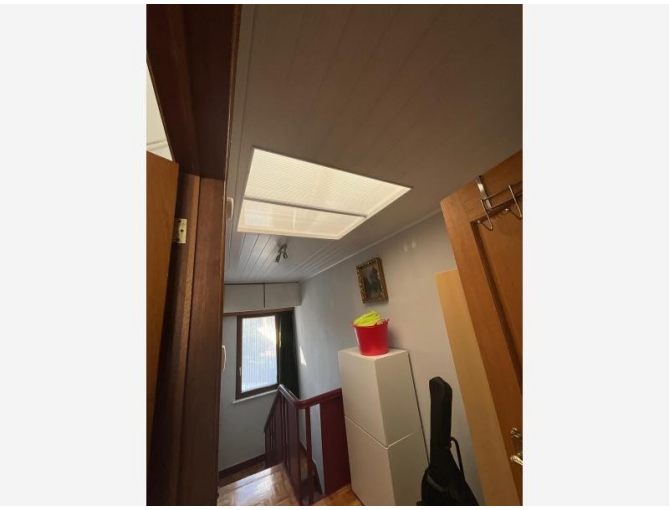
Beschrijving	Notitie	Terug te vinden op plannen
Fiche 15: Geen lift aanwezig	Er is geen lift binnen dit inspectiegebied.	-
Fiche 16: Geen leidingisolatie aanwezig	Er is geen leidingsisolatie binnen dit inspectiegebied.	-
Fiche 17: Materialen aan het onderdak	Het dak is afgewerkt met roofing, de bovenste verdieping is afgewerkt met een vals plafond. De materialen hiertussen zijn niet waarneembaar. Destructief onderzoek kan uitwijzen of hier asbestverdachte materialen gebruikt zijn.	Plan 3.1: Dak onderdak
