Asbestinventarisattest

Turnhoutsebaan 461/0404, 2140 Antwerpen

Attestnummer : **20261011-000197.000**
Uitgegeven op : **11.10.2026**
Geldig tot : **Onbeperkt** (tenzij de toestand wijzigt)

Asbestveilig (maar mogelijk niet asbestvrij)

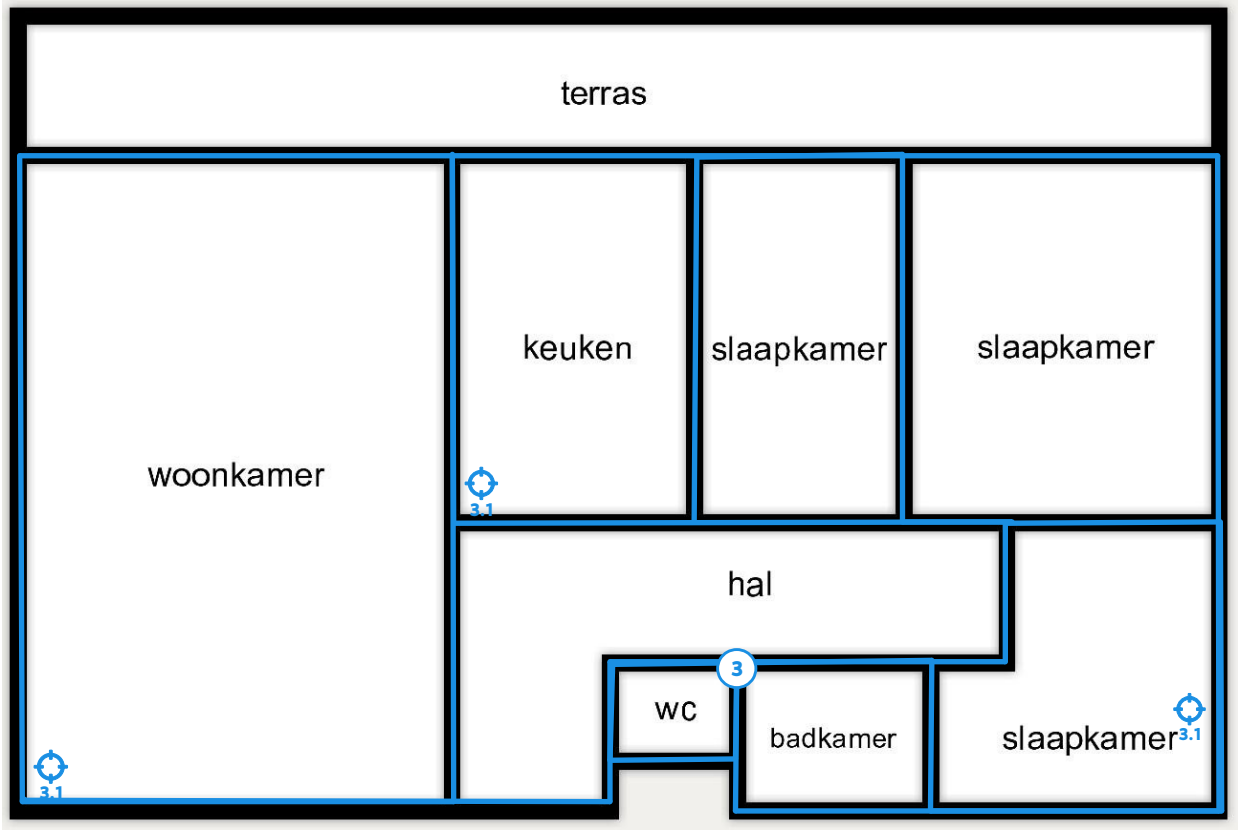
Plan 1.1: V+4 pleisterwerk wanden

Beschrijving	Type	Actie
3. Pleisterwerk wanden	Geen asbest	-
3.1 Code: MM01	Mengmonster	-

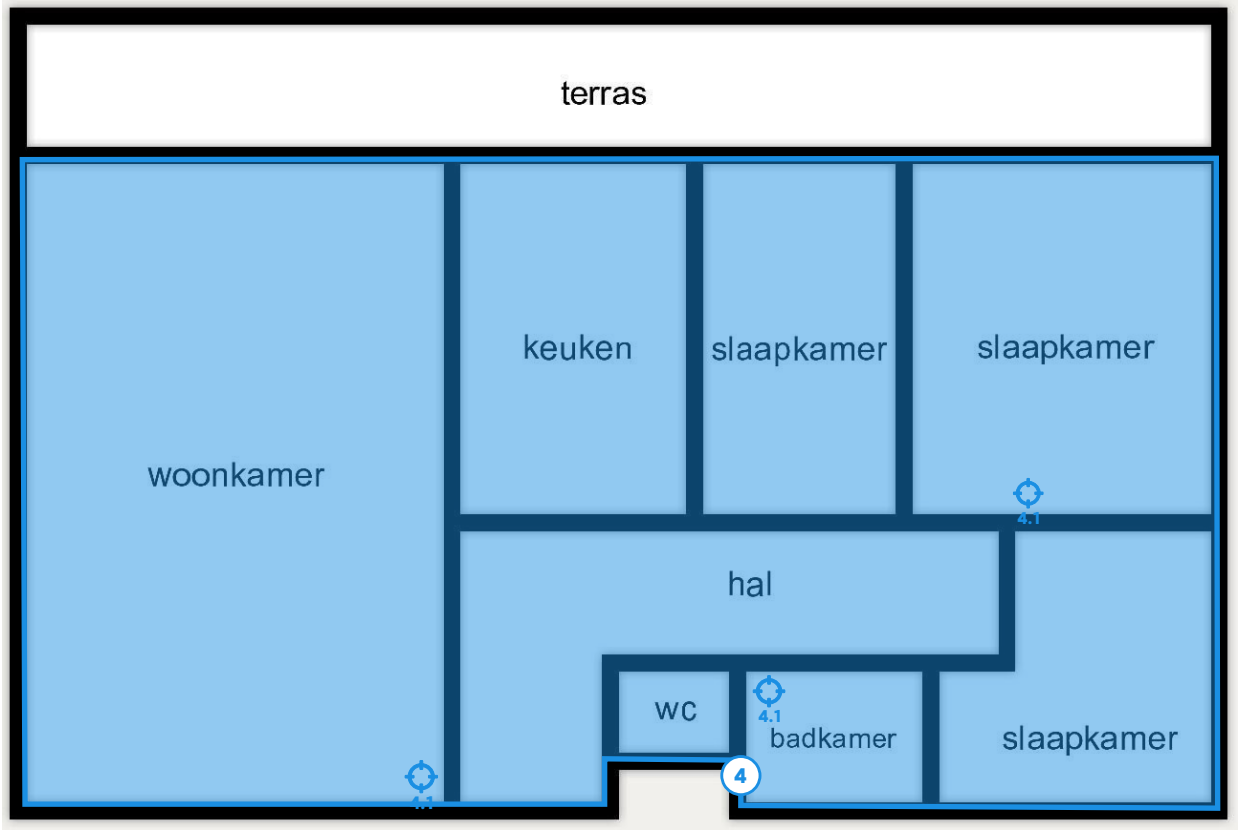
Plan 1.2: V+4 pleisterwerk plafond

Beschrijving	Type	Actie
4. Pleisterwerk plafond	Geen asbest	-
4.1 Code: MM02 Pleister plafond	Mengmonster	-

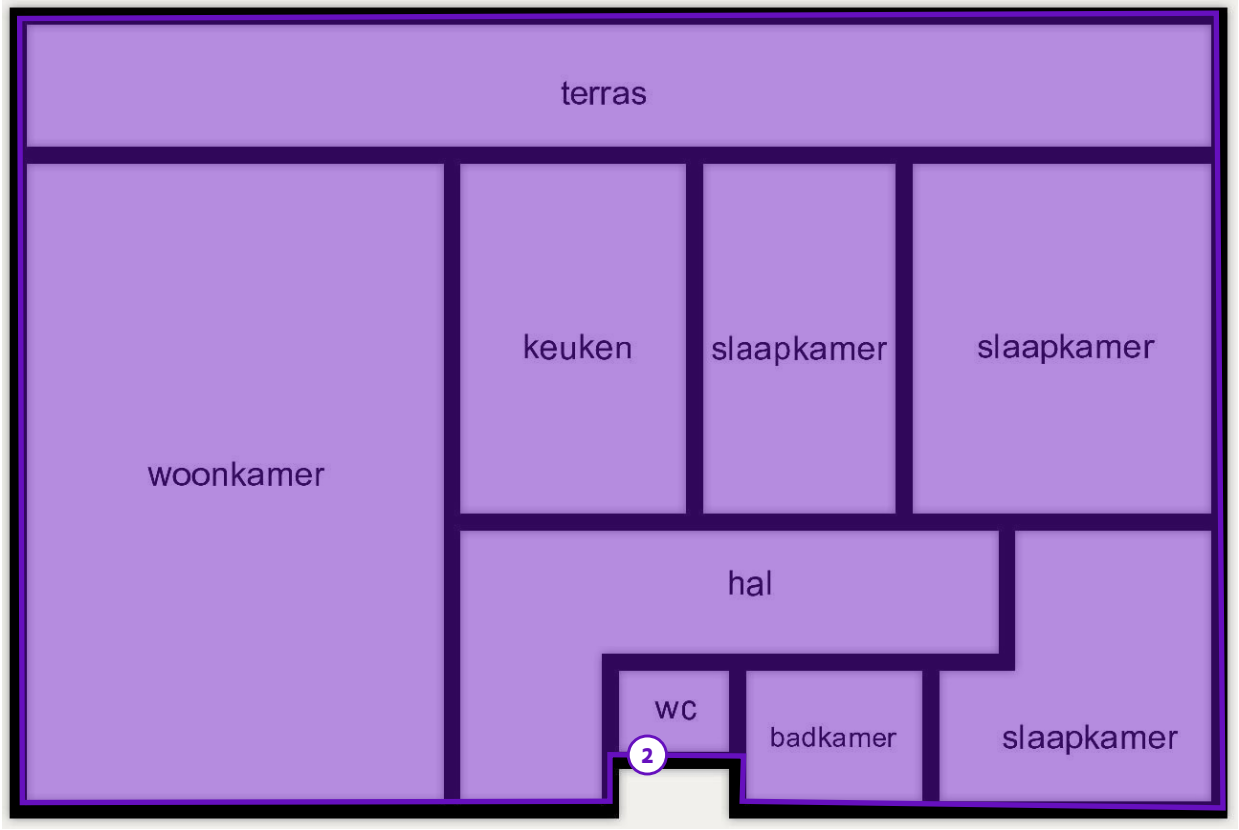
Plan 1.3: V+4 oude ondervloeren/lijmlagen

Beschrijving	Type	Actie
2. Oude ondervloeren / oude lijmlagen (mogelijk)	Advies	-

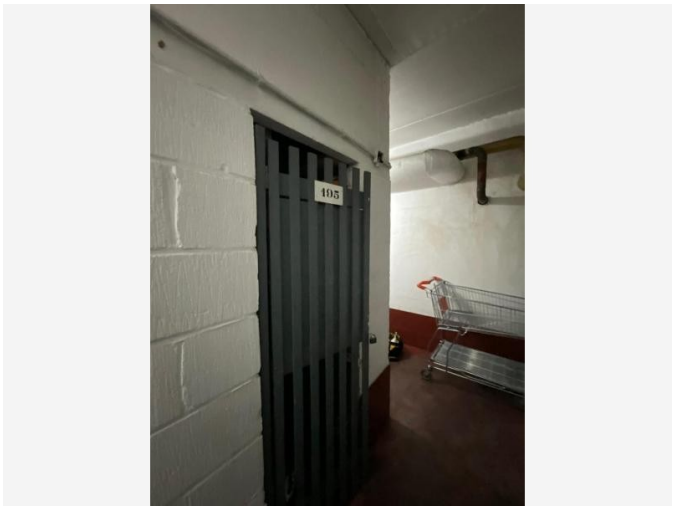
Zone 2: Kelder nr 195

In de kelderberging zijn er geen asbestverdachte materialen. De muren zijn afgewerkt met bakstenen en de plafond zijn betonplaten.

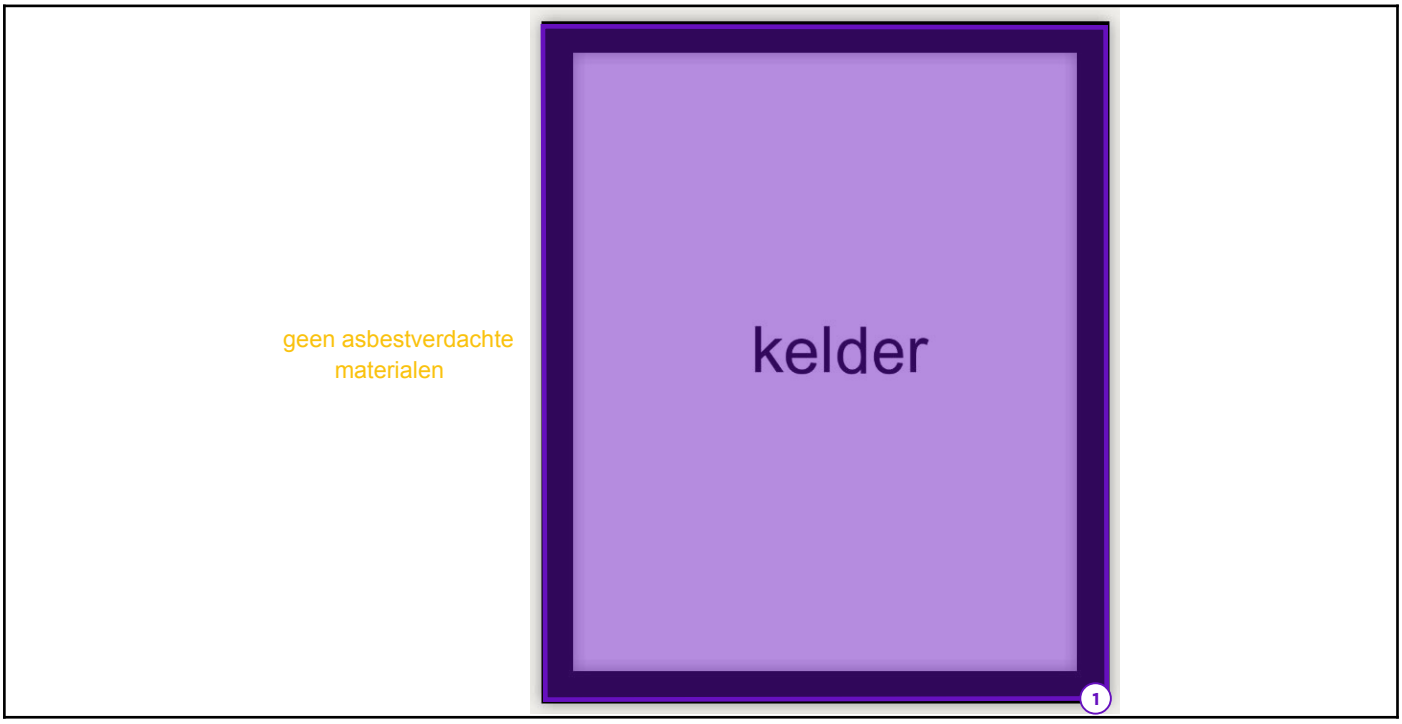
Plan 2.1: V-1 kelder

Beschrijving	Type	Actie
1. Kelderbering nr 195	Advies	-

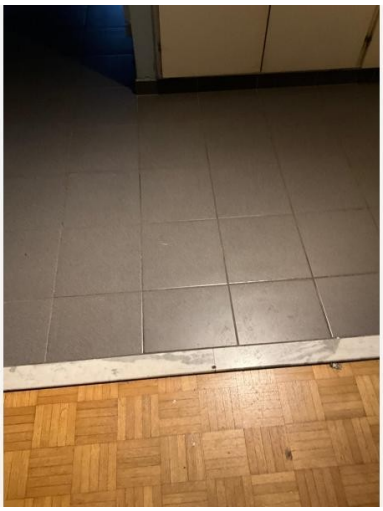
Fiche 2: Oude ondervloeren / oude lijmlagen (mogelijk)

Oude tegels/ vloeren kunnen mogelijk verlijmd zijn met asbesthoudende materialen.

Onder de huidige vloeren kunnen nog restanten aanwezig zijn van oude asbestverdachte vloeren of lijmlagen aanwezig zijn. Destructief of aanvullend onderzoek kan hierover uitsluitsel geven.

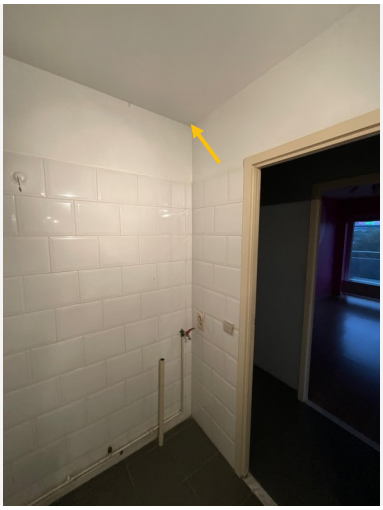
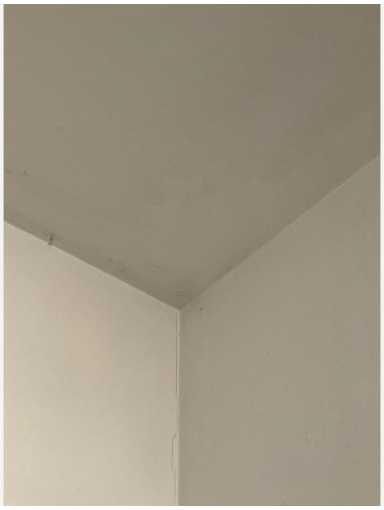
Fiche 4: Pleisterwerk plafond

Geen asbest

#	Type	Referentie	Resultaat
4.1	Mengmonster	MM02 Pleister plafond	Geen asbest
