Asbestinventarisattest

Helmstraat 70/201, 2140 Antwerpen

Attestnummer : **20261013-000543.000**
Uitgegeven op : **13.10.2026**
Geldig tot : **Onbeperkt** (tenzij de toestand wijzigt)

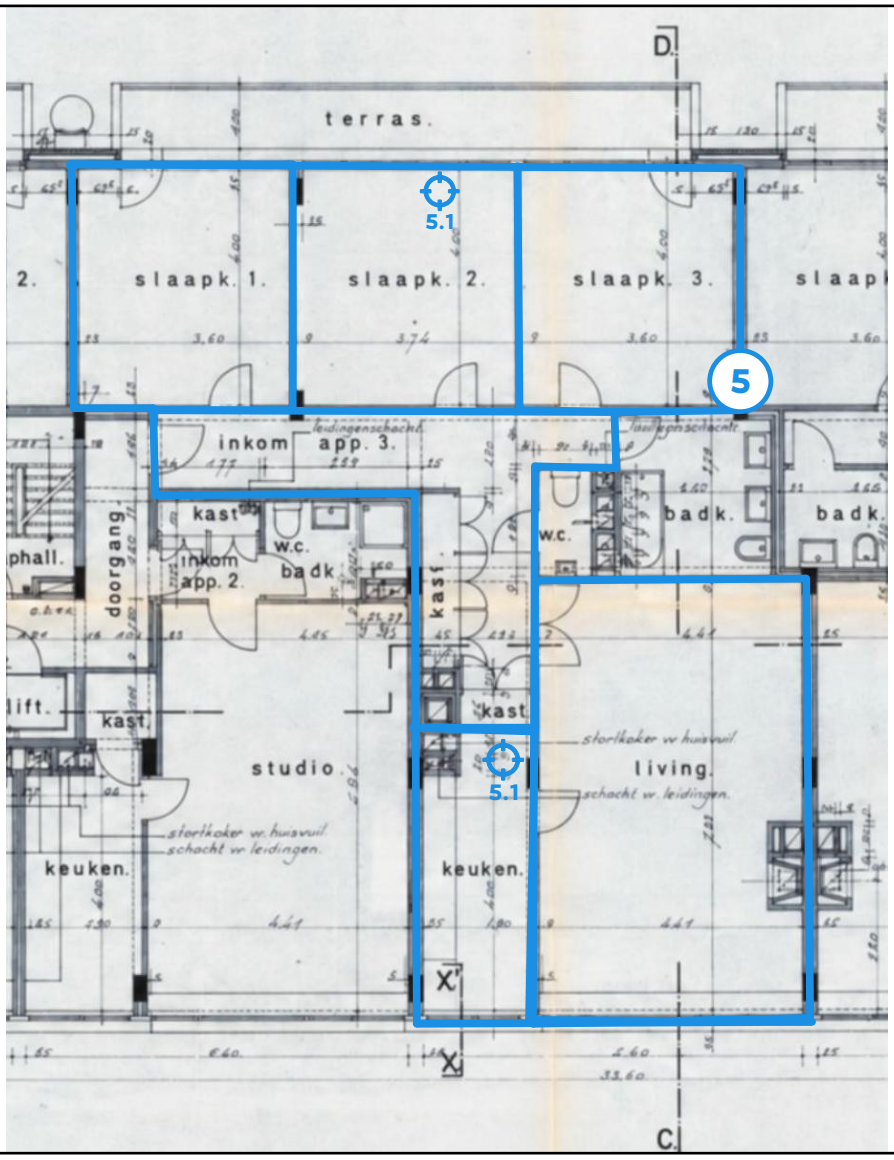
Plan 2.1: V+2 pleisterwerk wanden

Beschrijving	Type	Actie
5. Pleisterwerk wanden	Geen asbest	-
5.1 Code: MM01	Mengmonster	-

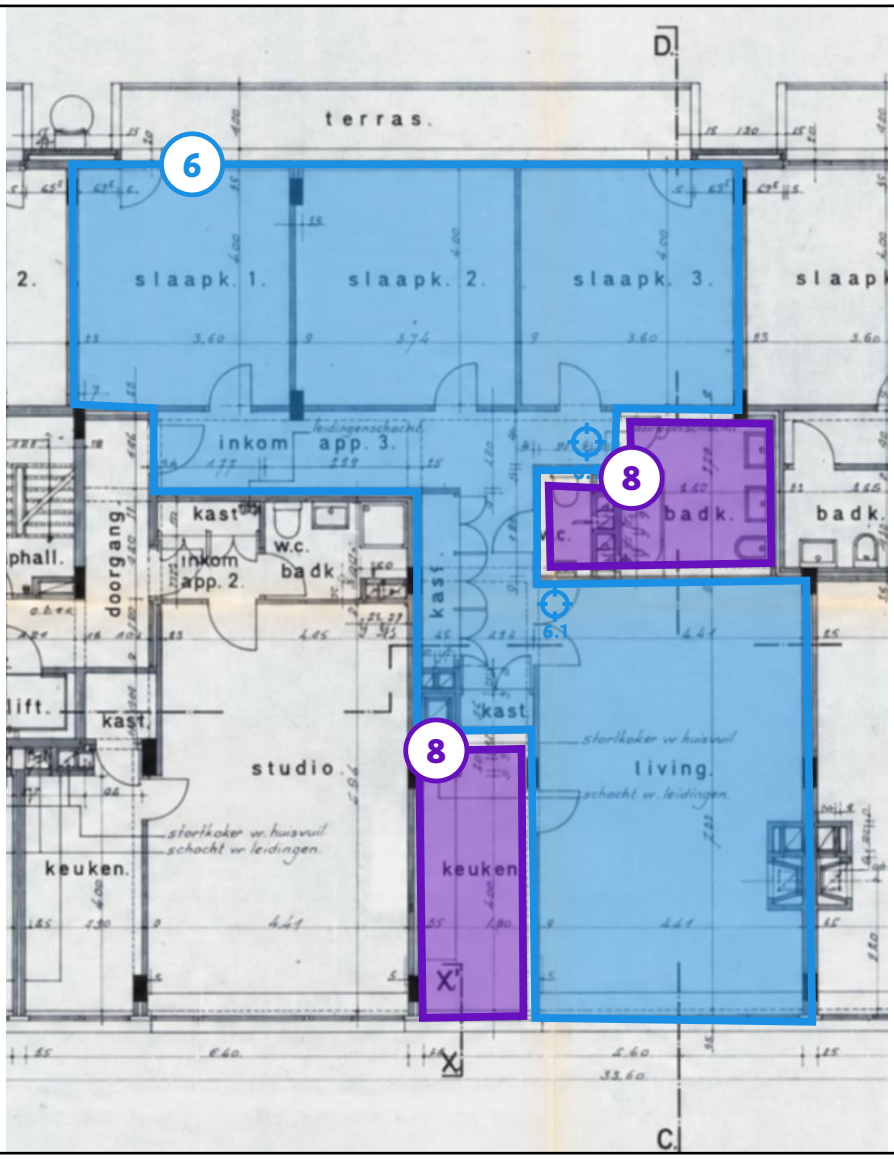
Plan 2.2: V+2 pleisterwerk plafond

Beschrijving	Type	Actie
6. Pleisterwerk plafond	Geen asbest	-
6.1 Code: MM02	Mengmonster	-
8. Valse plafonds met (mogelijks) achterliggend pleisterwerk	Overige ruimte of materiaal	-

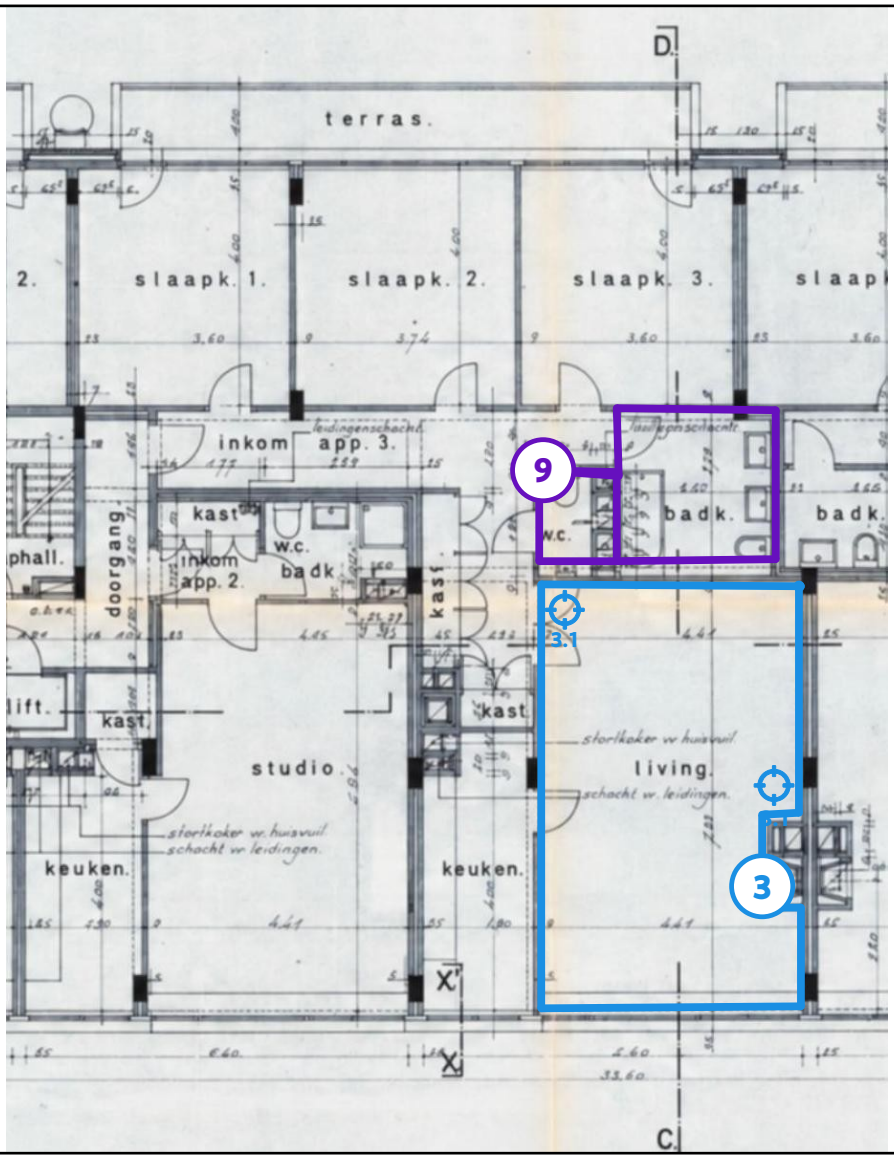
Plan 2.3: V+2 sierlijsten + valse wanden

Beschrijving	Type	Actie
3. Woonkamer sierlijsten	Geen asbest	-
3.1 Code: MM03	Mengmonster	-
9. Valse wanden met (mogelijks) achterliggend pleisterwerk	Overige ruimte of materiaal	-

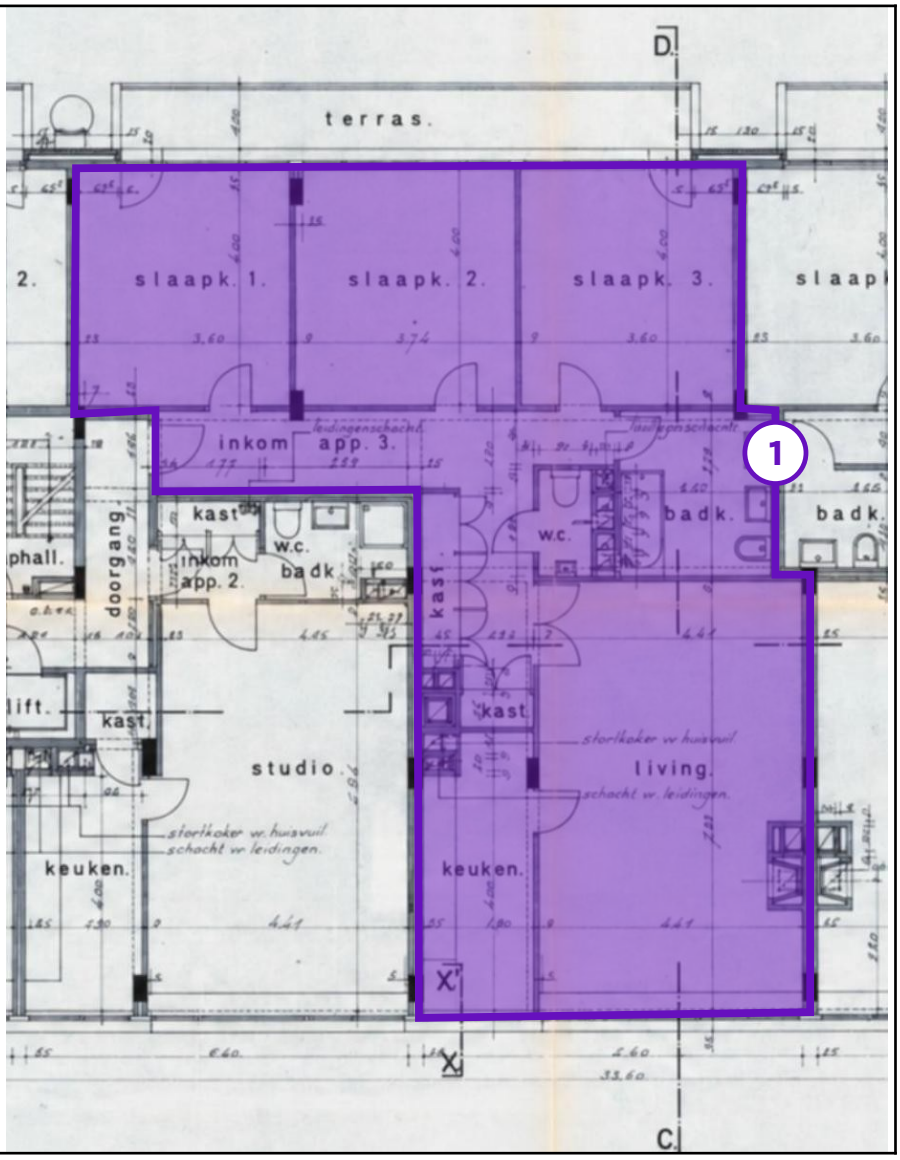
Plan 2.4: V+2 oude ondervloeren/lijmlagen

Beschrijving	Type	Actie
1. Oude ondervloeren / oude lijmlagen (mogelijk)	Advies	-

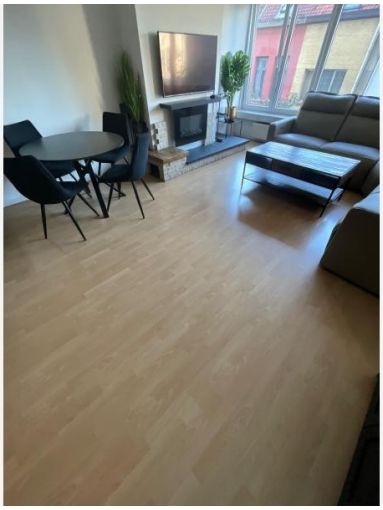
Fiche 1: Oude ondervloeren / oude lijmlagen (mogelijk)

Oude tegels/ vloeren kunnen mogelijk verlijmd zijn met asbesthoudende materialen.

Onder de huidige vloeren kunnen nog restanten aanwezig zijn van oude asbestverdachte vloeren of lijmlagen aanwezig zijn. Destructief of aanvullend onderzoek kan hierover uitsluitsel geven.

Werken gepland? Er kunnen nog niet-geïnspecteerde asbestmaterialen verborgen zijn in wanden, vloeren, ... Laat ze in een aanvullend onderzoek opsporen.

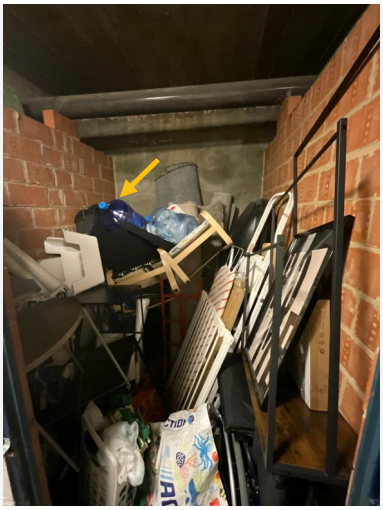
Fiche 2: V-1 kelder cementering

Conclusie

Geen asbest

#	Type	Referentie	Resultaat
2.1	Mengmonster	MM04	Geen asbest

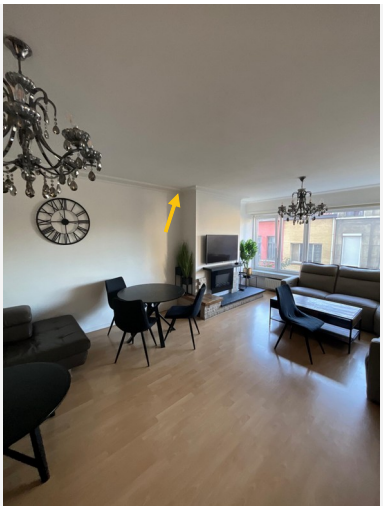
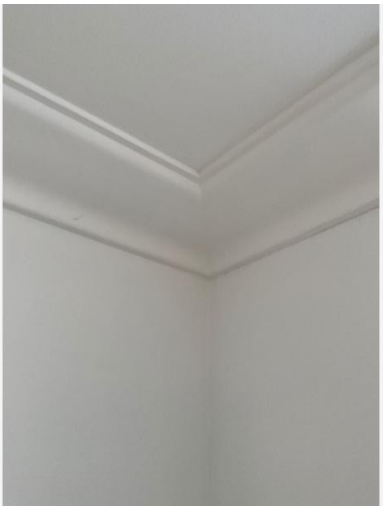
Fiche 3: Woonkamer sierlijsten

Conclusie

Geen asbest

#	Type	Referentie	Resultaat
3.1	Mengmonster	MM03	Geen asbest

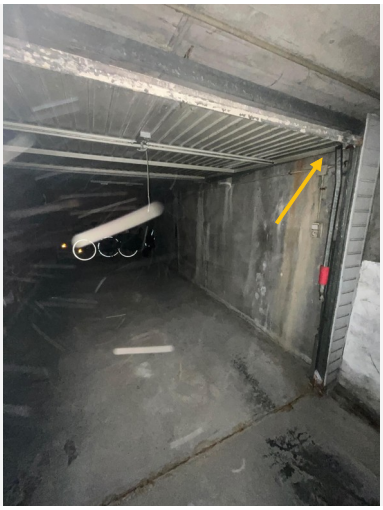
Fiche 4: V-2 garage cement

Conclusie

Geen asbest

#	Type	Referentie	Resultaat
4.1	Mengmonster	MM05	Geen asbest

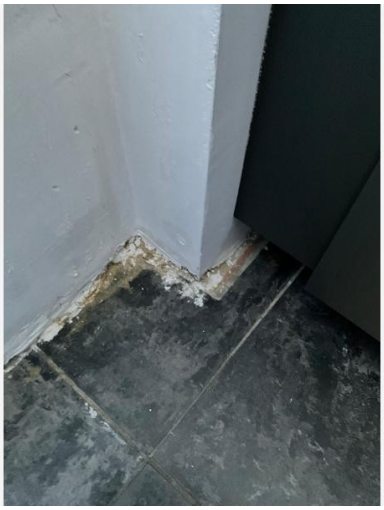
Fiche 5: Pleisterwerk wanden

Conclusie

Geen asbest

#	Type	Referentie	Resultaat
5.1	Mengmonster	MM01	Geen asbest

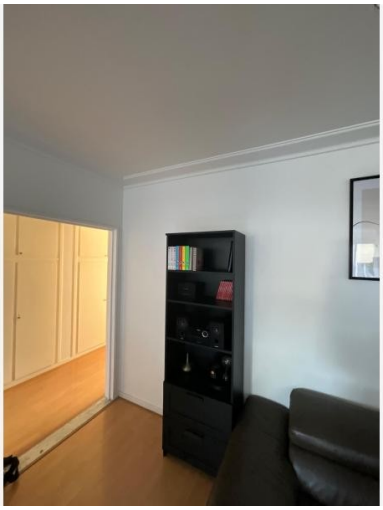
Fiche 6: Pleisterwerk plafond

Conclusie

Geen asbest

#	Type	Referentie	Resultaat
6.1	Mengmonster	MM02	Geen asbest

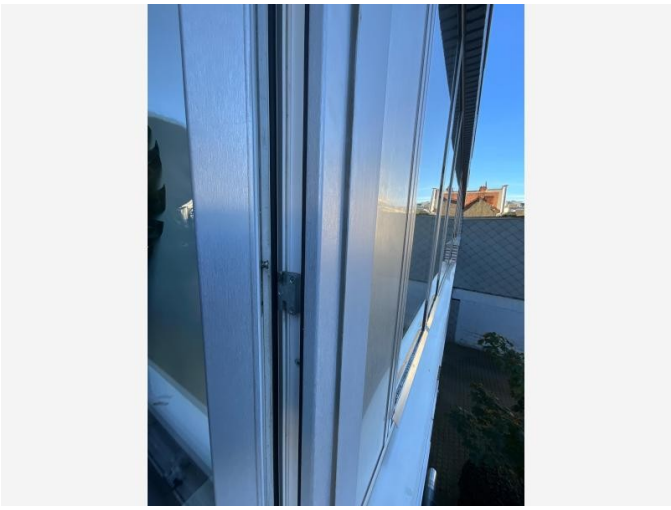
Beschrijving	Notitie	Terug te vinden op plannen
Fiche 7: Mastieken/ kitwerken	Recente ramen, met grijze, flexibele, silicone kit. Deze is niet asbestverdacht.	-

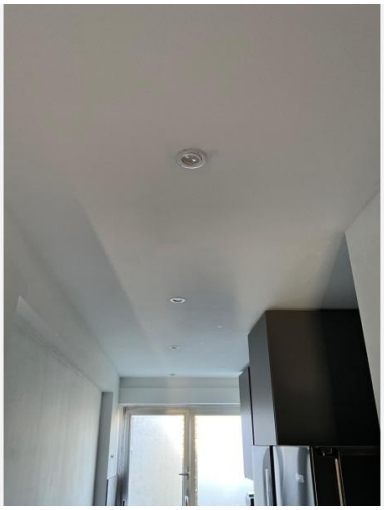
Beschrijving	Notitie	Terug te vinden op plannen
Fiche 8: Valse plafonds met (mogelijks) achterliggend pleisterwerk	De plafonds zijn afgewerkt met houten latten, onderliggend kan nog oud pleisterwerk aanwezig zijn. Verder destructief of aanvullend onderzoek hierover uitsluitsel geven. Dit in de keuken, badkamer en wc.	Plan 2.2: V+2 pleisterwerk plafond
Fiche 9: Valse wanden met (mogelijks) achterliggend pleisterwerk	De wanden zijn afgewerkt met tegels, onderliggend kan nog oud pleisterwerk aanwezig zijn. Verder destructief of aanvullend onderzoek hierover uitsluitsel geven. Dit in de badkamer en wc.	Plan 2.3: V+2 sierlijsten + valse wanden
