Asbestinventarisattest

Delftstraat 36/001, 2140 Antwerpen

Attestnummer : **20261019-000519.000**
Uitgegeven op : **19.10.2026**
Geldig tot : **Onbeperkt** (tenzij de toestand wijzigt)

Asbestveilig (maar mogelijk niet asbestvrij)

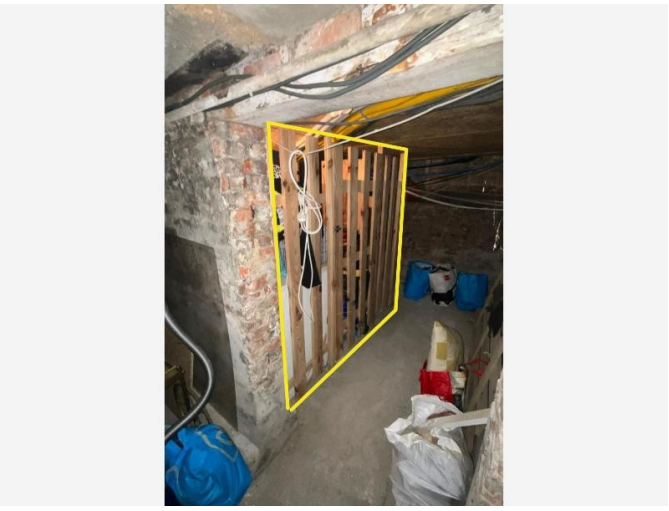
Zone 1: Kelder

0 Asbestmaterialen

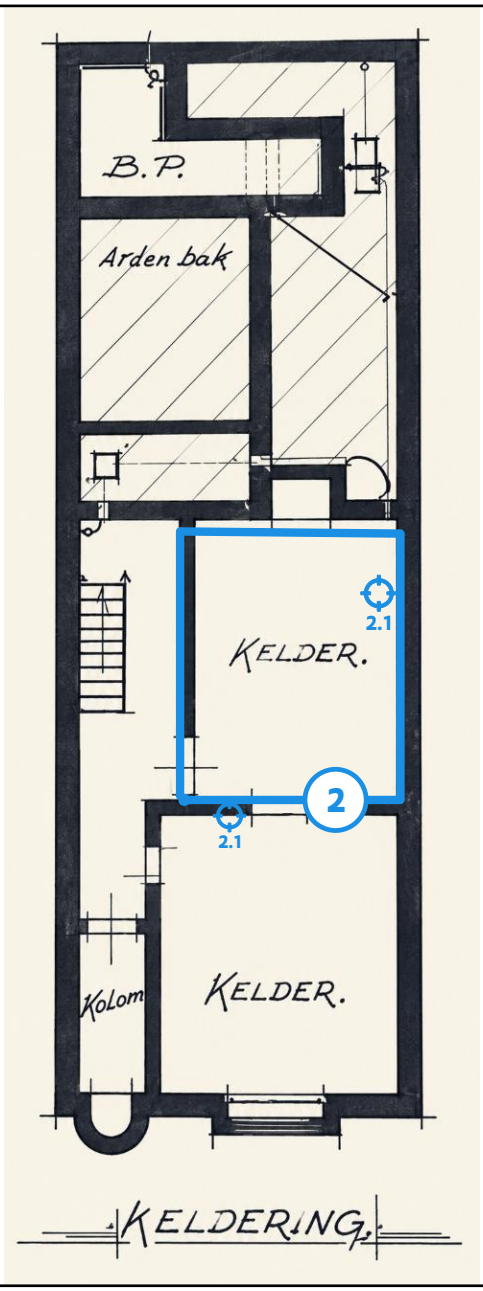
Plan 1.1: V-1 cementering

Beschrijving	Type	Actie
2. V-1 cementering	Geen asbest	-
2.1 Code: MM02	Mengmonster	-

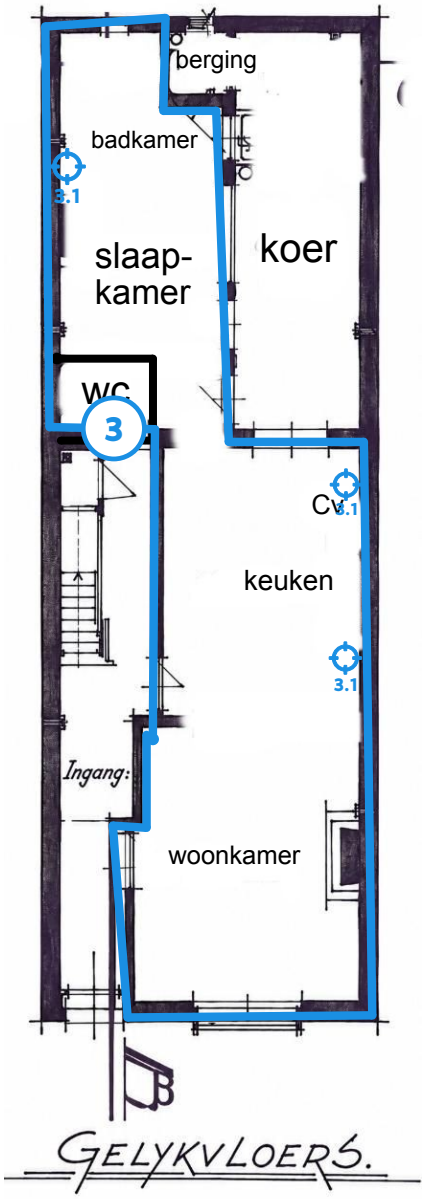
Plan 2.1: V0 Pleisterwerk wanden

Beschrijving	Type	Actie
3. Pleisterwerk wanden	Geen asbest	-
3.1 Code: MM01	Mengmonster	-

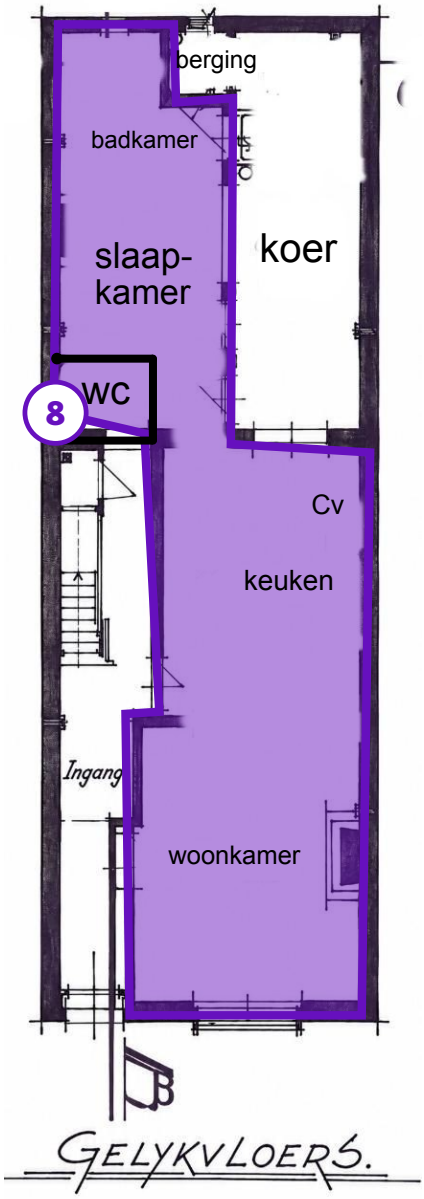
Plan 2.2: V0 Vals plafond (mogelijk) onderliggend pleister

Beschrijving	Type	Actie
8. Valse plafonds (mogelijk) onderliggend pleisterwerk	Overige ruimte of materiaal	-

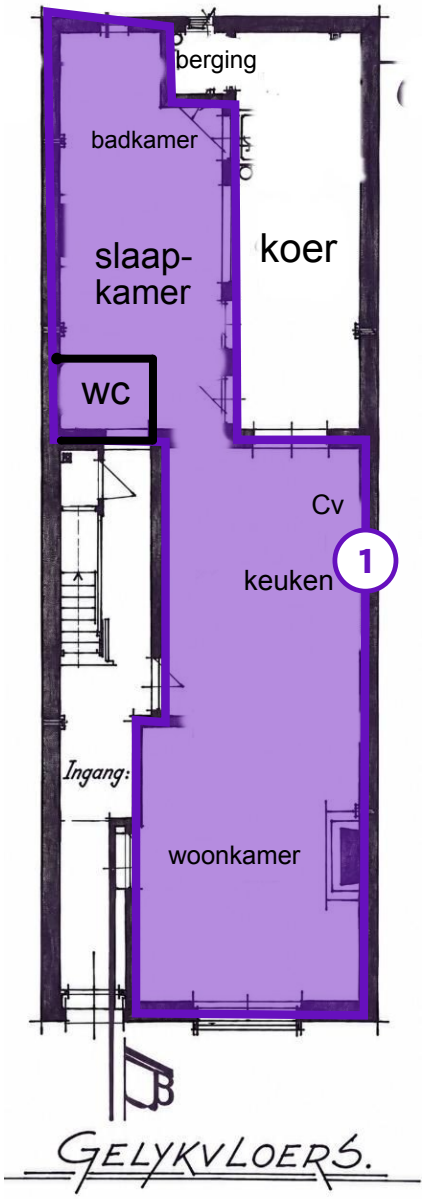
Plan 2.3: Oude ondervloeren / oude lijmlagen (mogelijk)

Beschrijving	Type	Actie
1. Oude ondervloeren / oude lijmlagen (mogelijk)	Advies	-

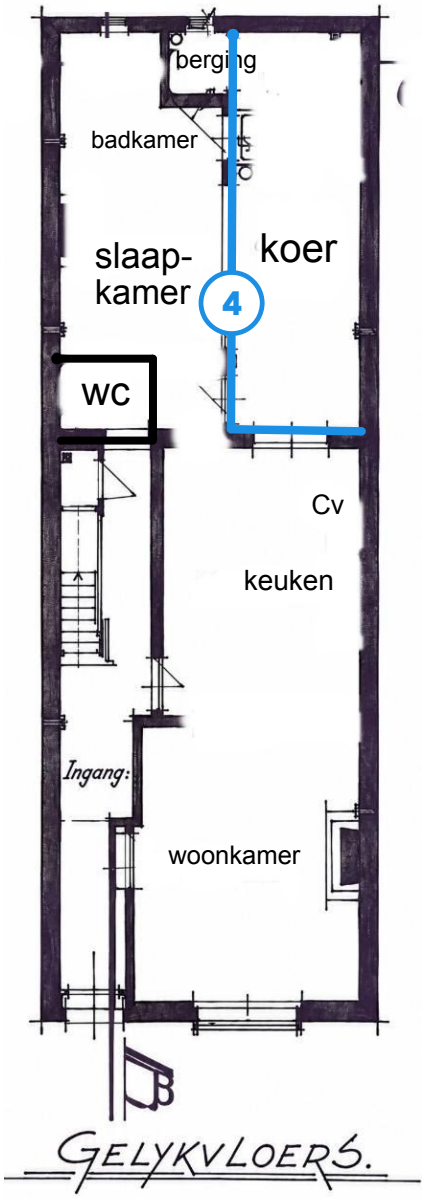
Plan 2.4: Achtergevel crépi

Beschrijving	Type	Actie
4. Achtergevel crepi	Geen asbest	-

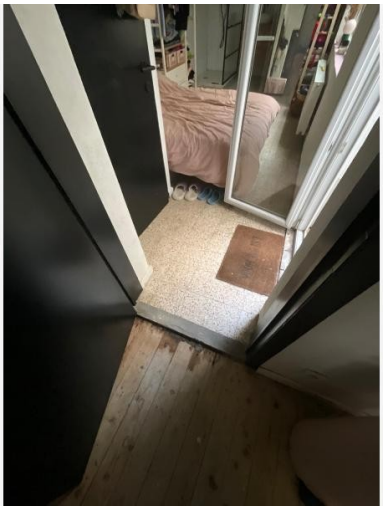
Fiche 1: Oude ondervloeren / oude lijmlagen (mogelijk)

Oude tegels/ vloeren kunnen mogelijk verlijmd zijn met asbesthoudende materialen.

Onder de huidige vloeren kunnen nog restanten aanwezig zijn van oude asbestverdachte vloeren of lijmlagen aanwezig zijn. Destructief of aanvullend onderzoek kan hierover uitsluitsel geven.

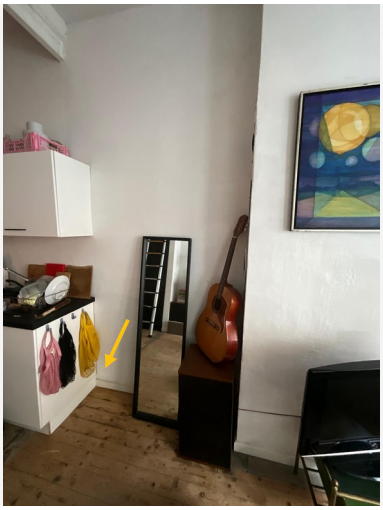
Fiche 3: Pleisterwerk wanden

Geen asbest

#	Type	Referentie	Resultaat
3.1	Mengmonster	MM01	Geen asbest

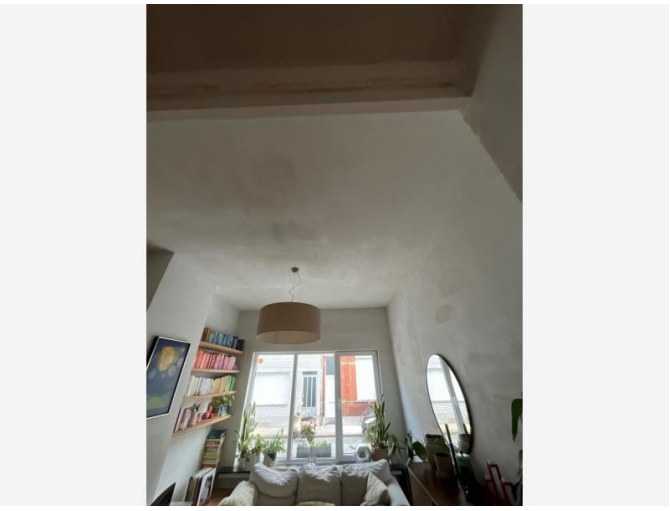
Beschrijving	Notitie	Terug te vinden op plannen
Fiche 8: Valse plafonds (mogelijk) onderliggend pleisterwerk	Plafonds zijn afgewerkt met valse plafonds in plaatmateriaal (Gipskartonplaat). Het is niet duidelijk of er pleisterwerk of andere verdachte toepassingen aanwezig zijn achter deze valse plafonds, het is aangewezen om bijkomend onderzoek uit te voeren bij werken.	Plan 2.2: V0 Vals plafond (mogelijk) onderliggend pleister
