Asbestinventarisattest

Van Deynsestraat 16, 2100 Antwerpen

Attestnummer : **20261016-000141.000**
Uitgegeven op : **16.10.2026**
Geldig tot : **Onbeperkt** (tenzij de toestand wijzigt)

Asbestveilig (maar mogelijk niet asbestvrij)

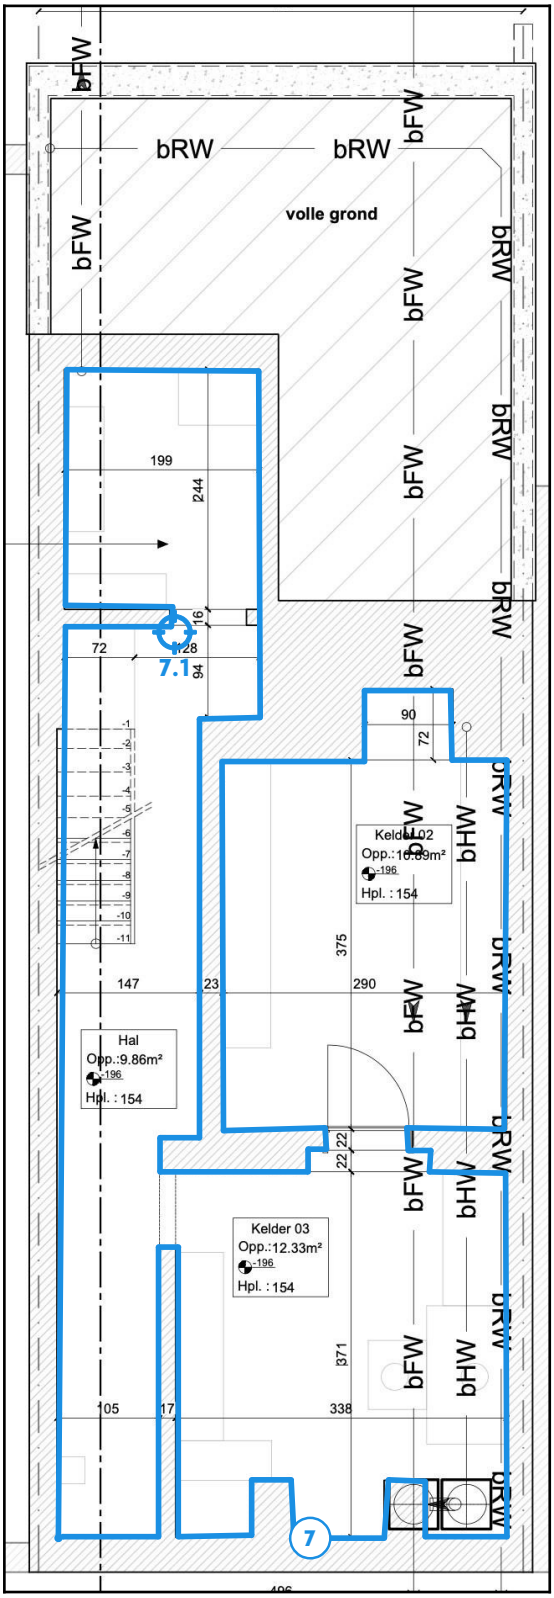
Plan 1.1: Kelder

7. Cementen smeerlaag binnen	Geen asbest	-
7.1 Code: 000000529426	Mengmonster	-

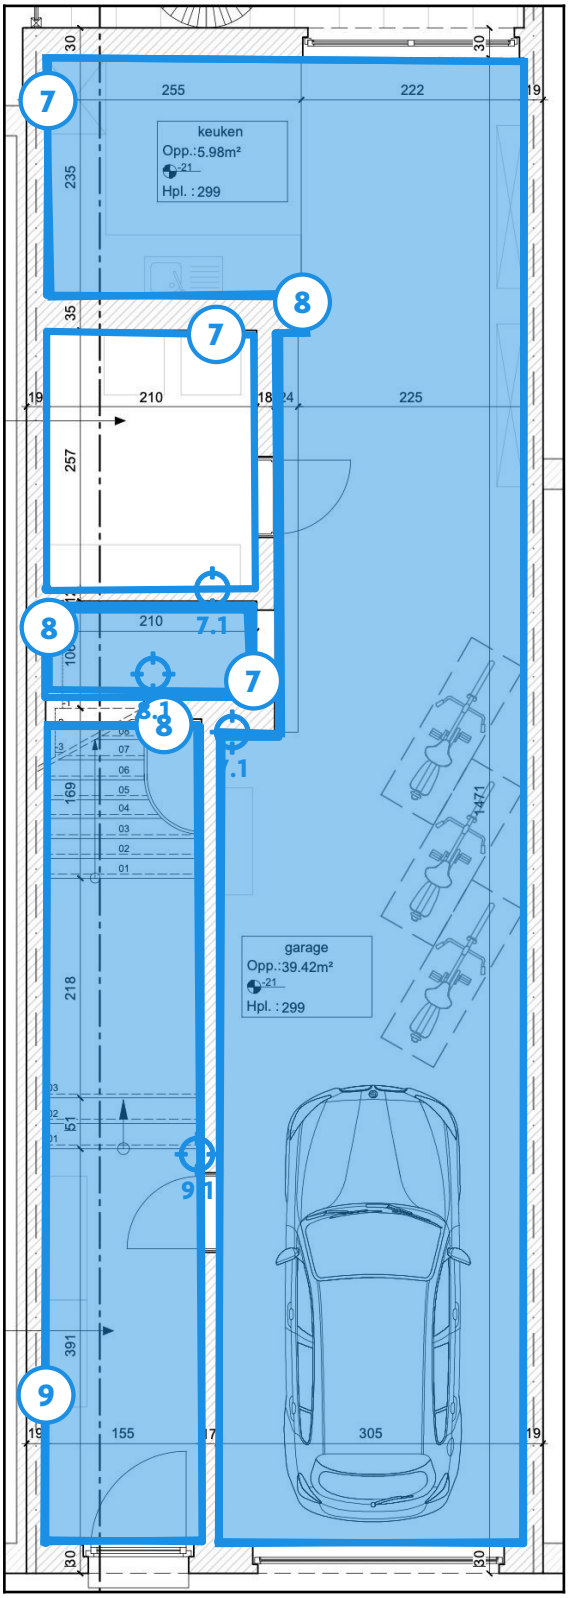
Plan 1.2: Gelijkvloers

7. Cementen smeerlaag binnen	Geen asbest	-
7.1 Code: 000000529426	Mengmonster	-
8. Pleisterwerk plafonds	Geen asbest	-
8.1 Code: 000000529440	Mengmonster	-
9. Pleisterwerk wanden	Geen asbest	-
9.1 Code: 000000529433	Mengmonster	-

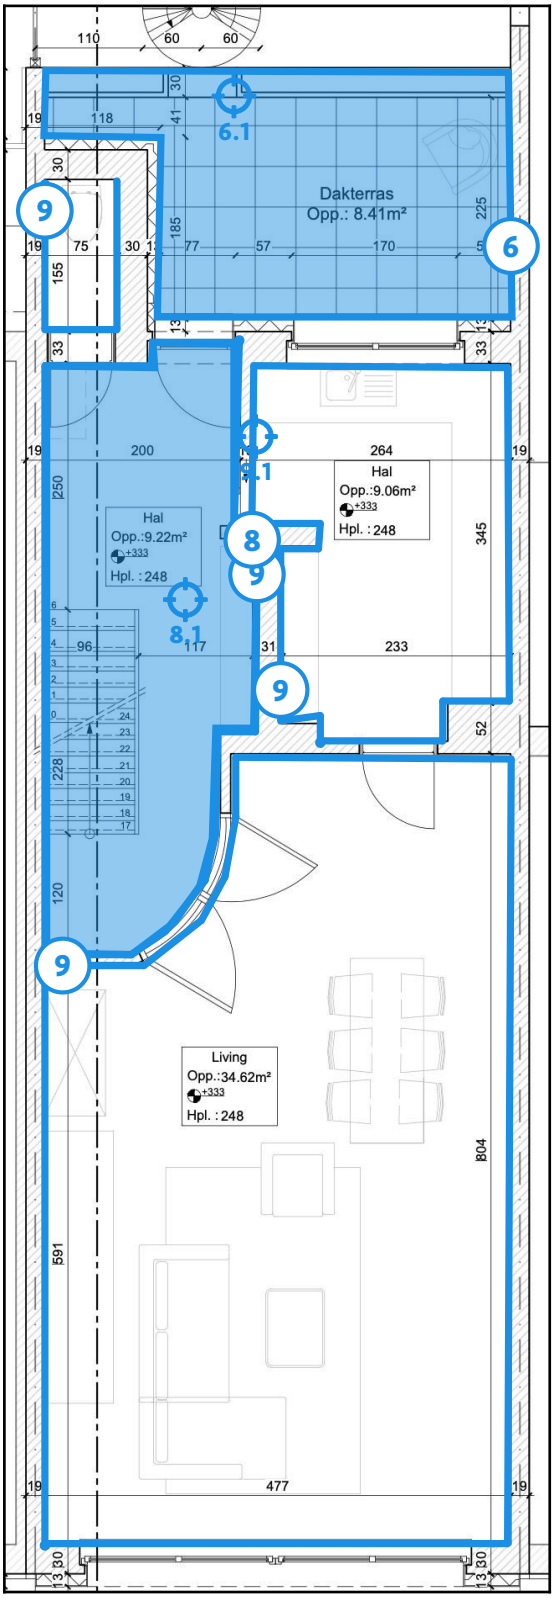
Plan 1.3: Eerste verdieping

6. Roofing	Geen asbest	-
6.1 Code: 000000529419	Puntmonster	-
8. Pleisterwerk plafonds	Geen asbest	-
8.1 Code: 000000529440	Mengmonster	-
9. Pleisterwerk wanden	Geen asbest	-
9.1 Code: 000000529433	Mengmonster	-

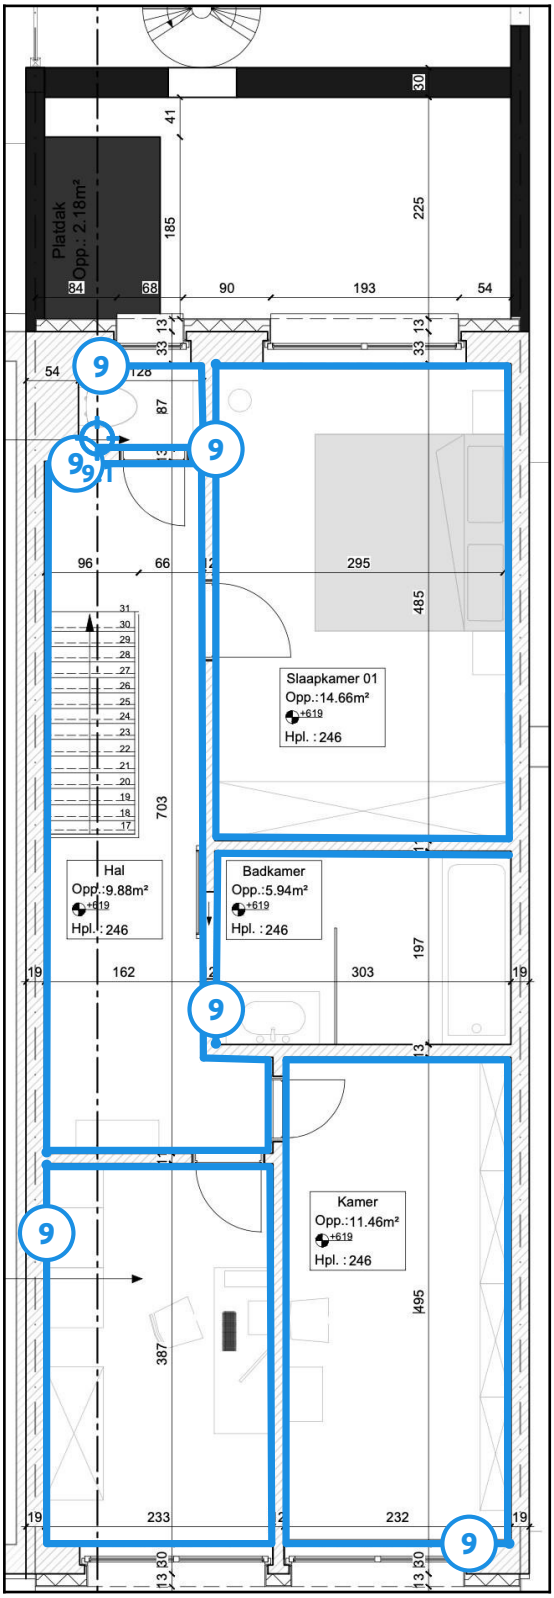
Plan 1.4: Tweede verdieping

9. Pleisterwerk wanden	Geen asbest	-
9.1 Code: 000000529433	Mengmonster	-

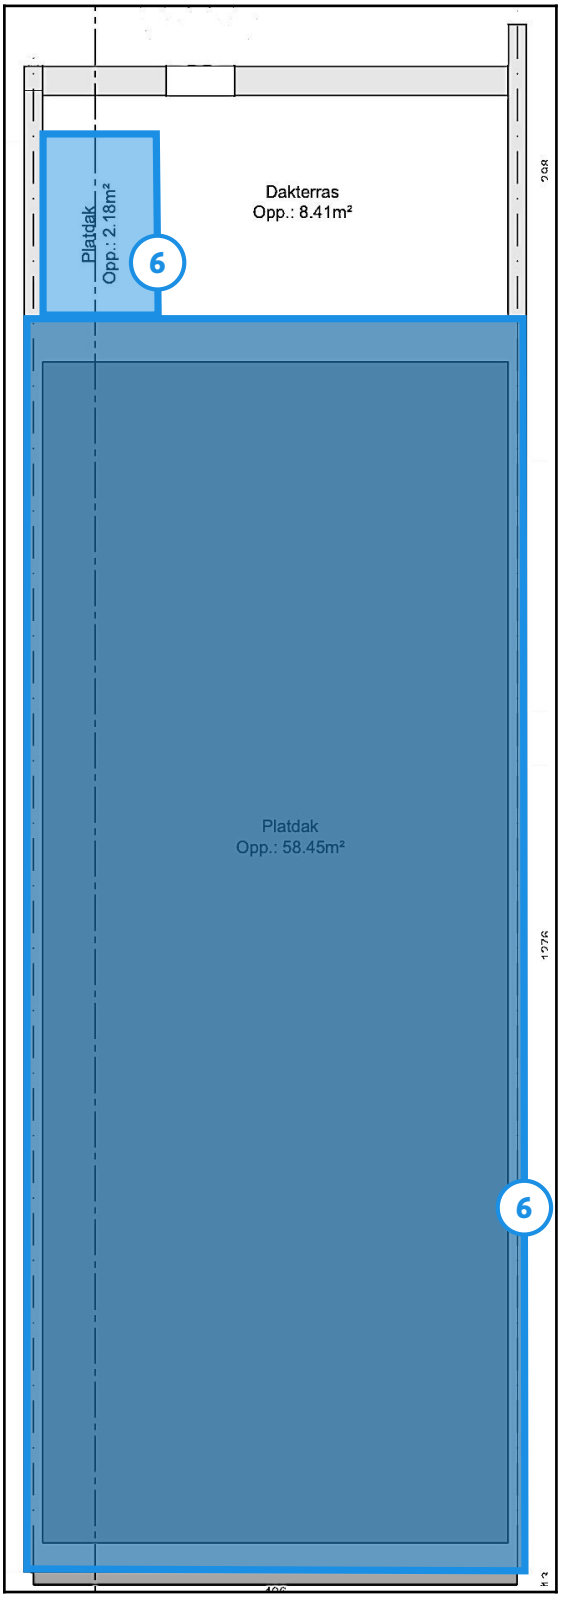
Plan 1.5: Dakenplan

6. Roofing	Geen asbest	-

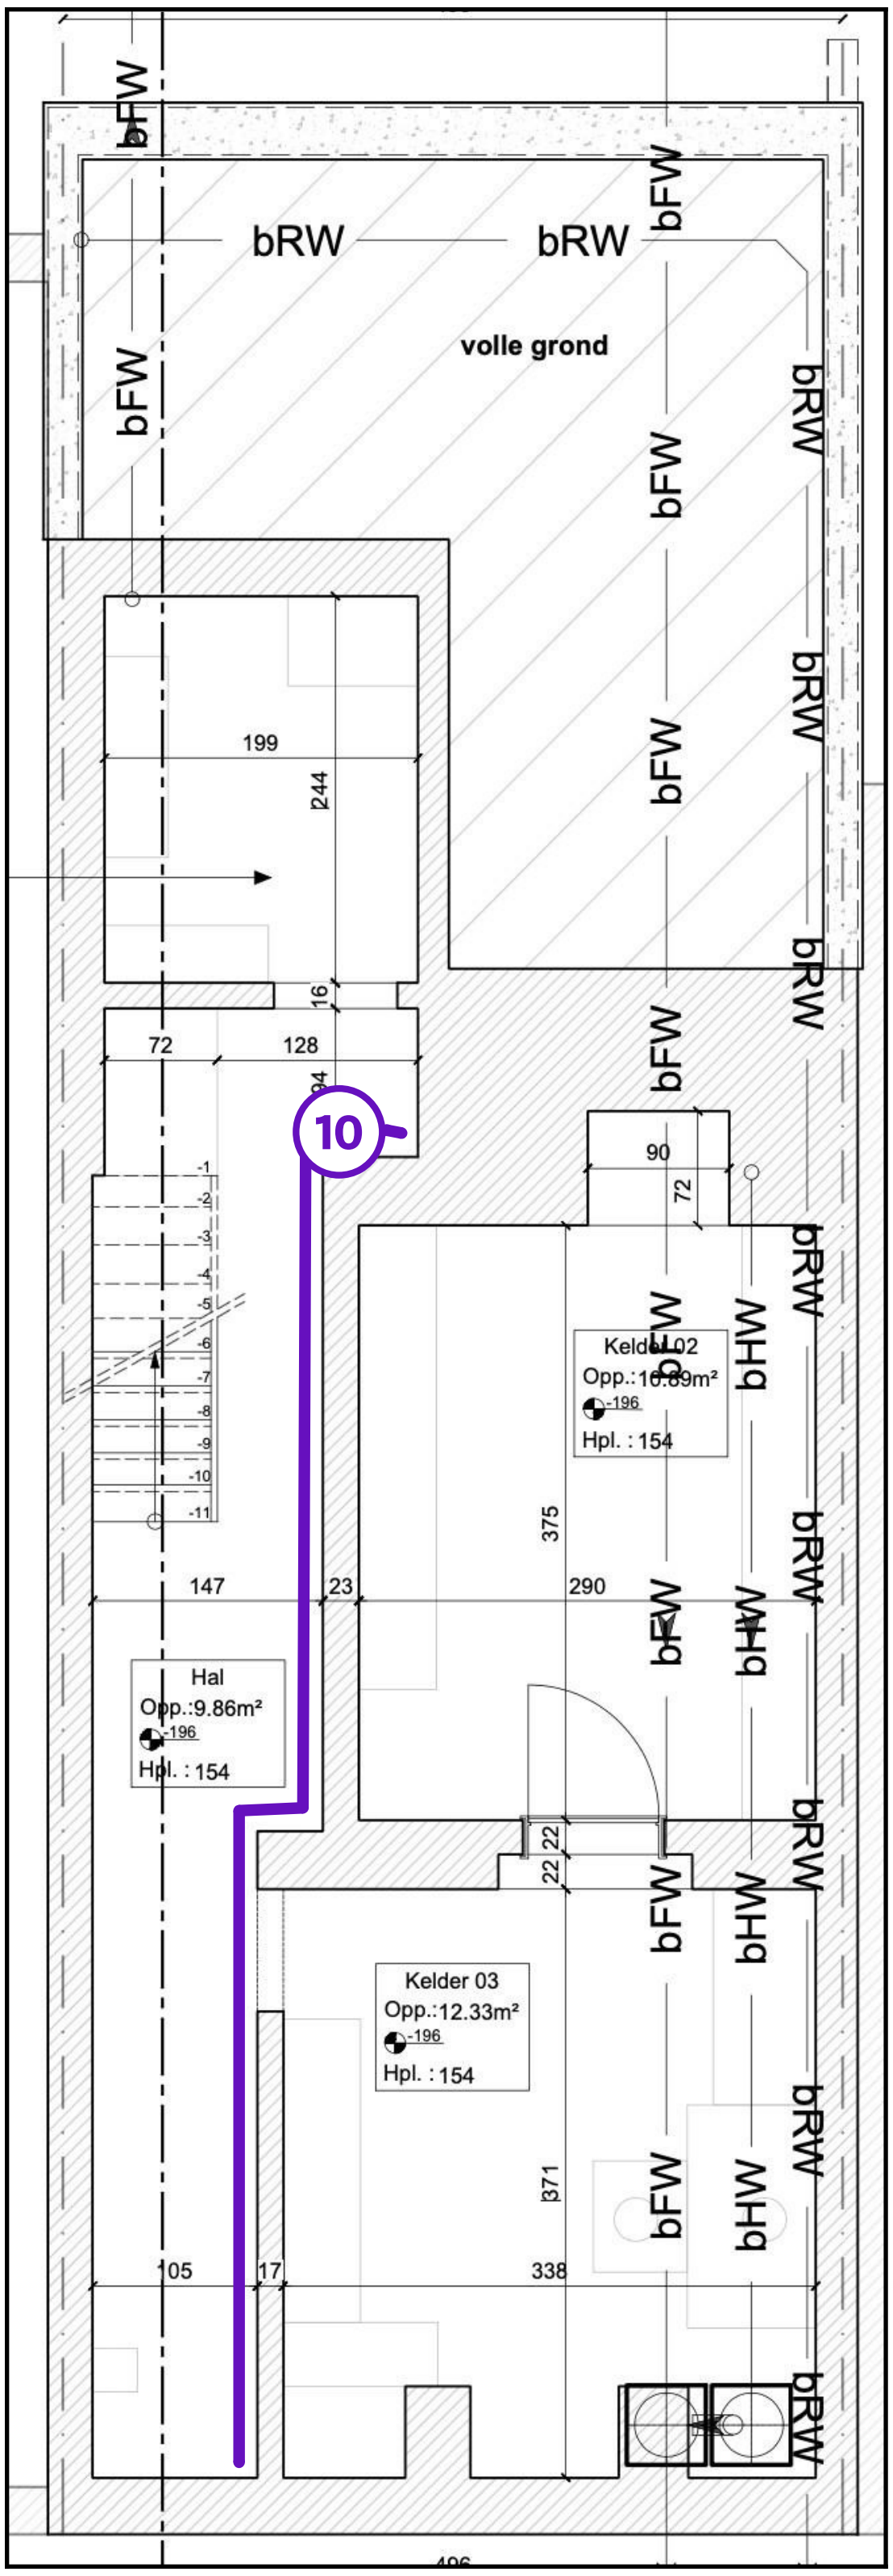
Plan 1.6: Kelder advies

10. Leidingisolatie (niet verdacht)	Overige ruimte of materiaal	-

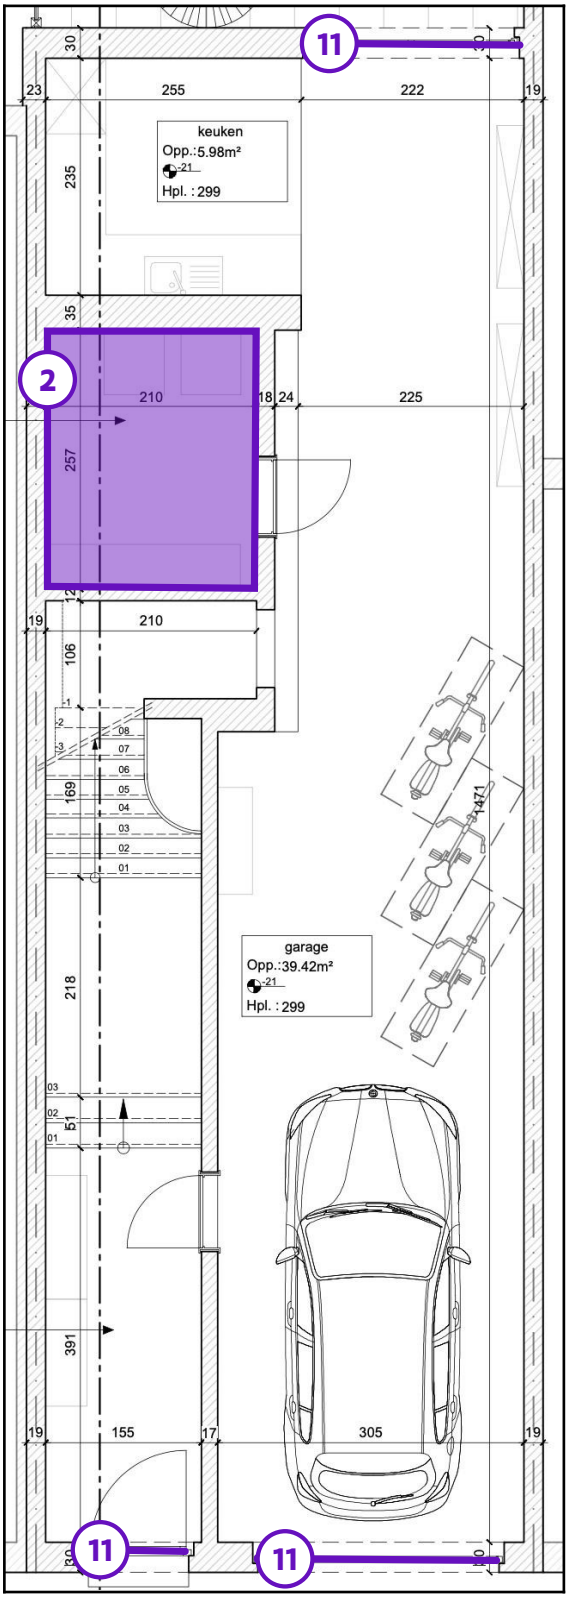
Plan 1.7: Gelijkvloers advies

2. Plafonds bestaande uit voorzetpanelen	Advies	-
11. Kit aan de ramen	Overige ruimte of materiaal	-

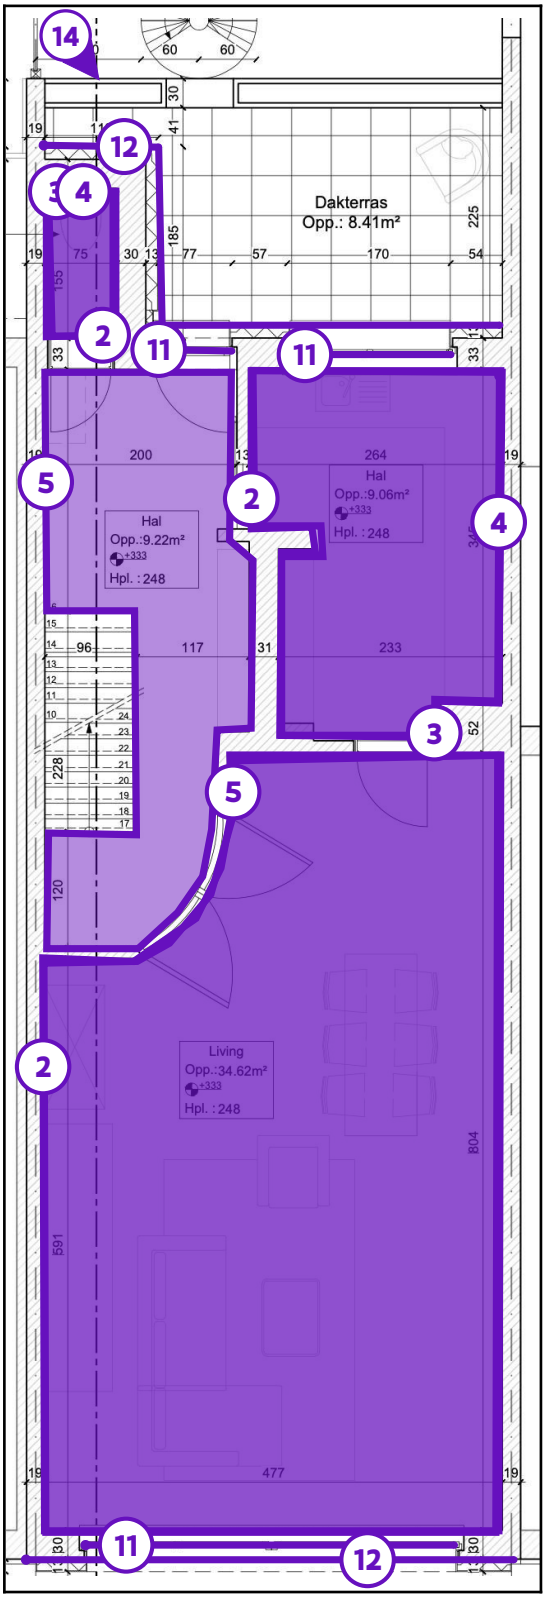
Plan 1.8: Eerste verdieping advies

2. Plafonds bestaande uit voorzetpanelen	Advies	-
3. Vloertegels (niet verdacht)	Advies	-
4. Faiencetegels (lijm)	Advies	-
5. Laminaat / parket	Advies	-
11. Kit aan de ramen	Overige ruimte of materiaal	-
12. Crepi gevels	Overige ruimte of materiaal	-
14. Rookgaskanaal (niet verdacht)	Overige ruimte of materiaal	-

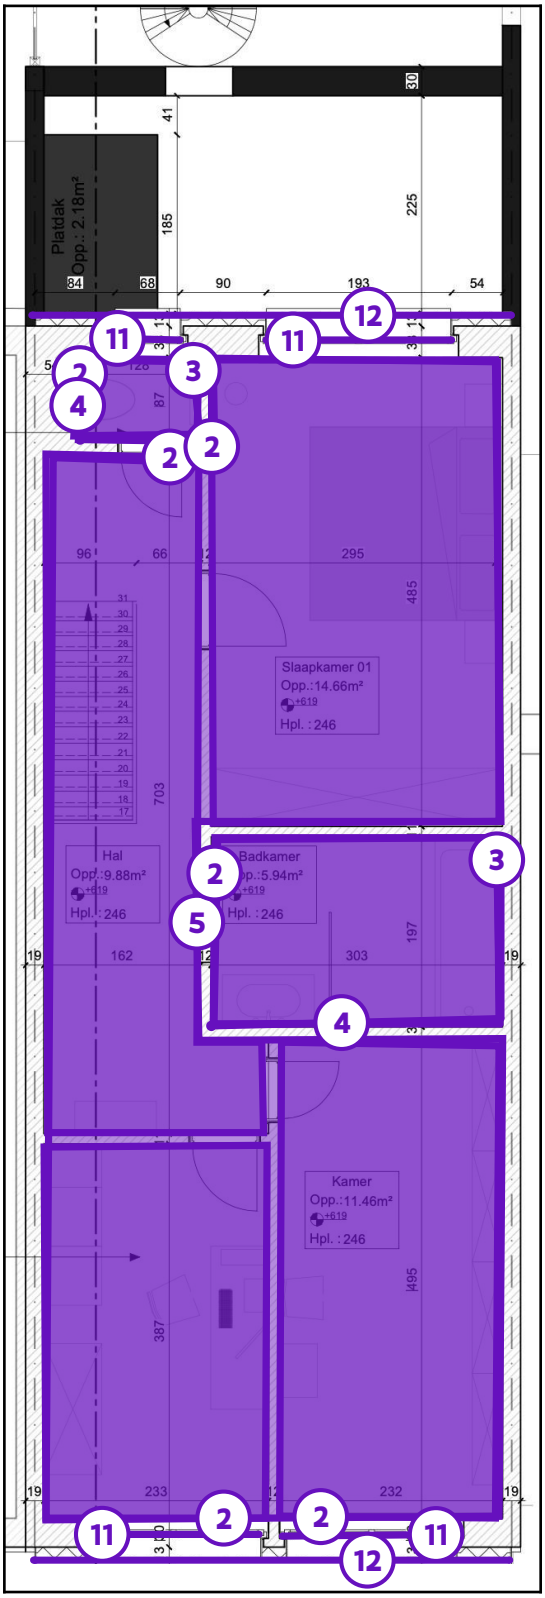
Plan 1.9: Tweede verdieping advies

2. Plafonds bestaande uit voorzetpanelen	Advies	-
3. Vloertegels (niet verdacht)	Advies	-
4. Faiencetegels (lijm)	Advies	-
5. Laminaat / parket	Advies	-
11. Kit aan de ramen	Overige ruimte of materiaal	-
12. Crepi gevels	Overige ruimte of materiaal	-

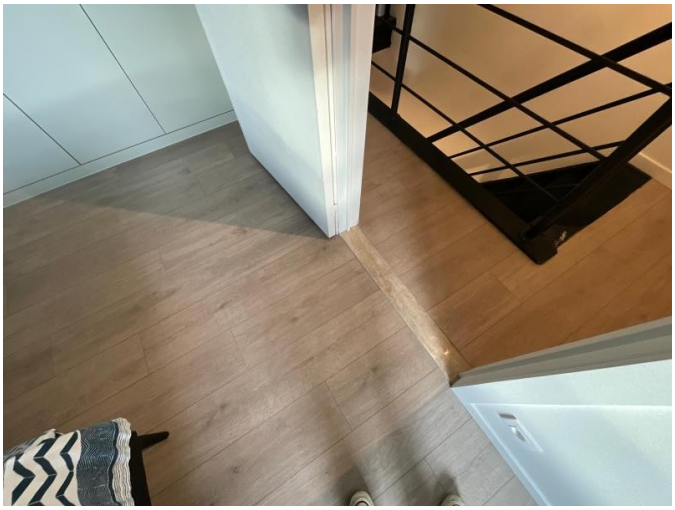
Fiche 5: Laminaat / parket

Informatie over een materiaal dat de asbestdeskundige niet kan waarnemen of vaststellen

Het laminaat of parket is niet verdacht. De onderliggende laag is niet inspecteerbaar zonder bijkomend destructief onderzoek. Het is niet uitgesloten dat dit werd gelegd op een asbetverdachte vloerbedekking. Bij werken, laat dit controleren.

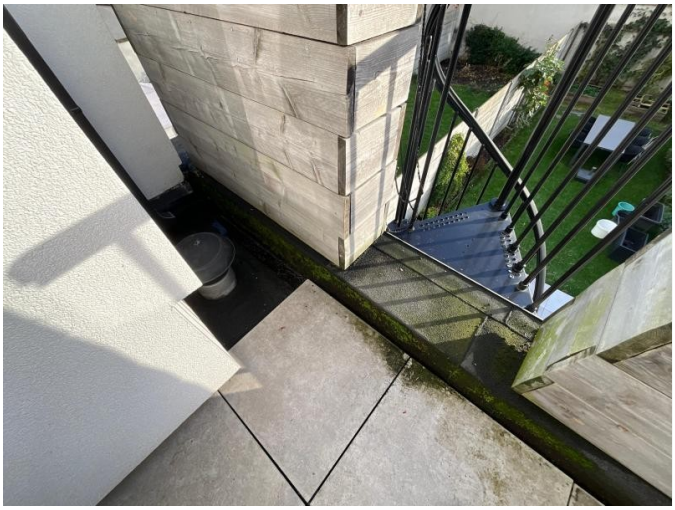
Fiche 6: Roofing

Conclusie

Geen asbest

#	Type	Referentie	Resultaat
6.1	Puntmonster	000000529419	Geen asbest
