Asbestinventarisattest

Boekenberglei 115, 2100 Antwerpen

Attestnummer : **20261019-000521.000**
Uitgegeven op : **19.10.2026**
Geldig tot : **Onbeperkt** (tenzij de toestand wijzigt)

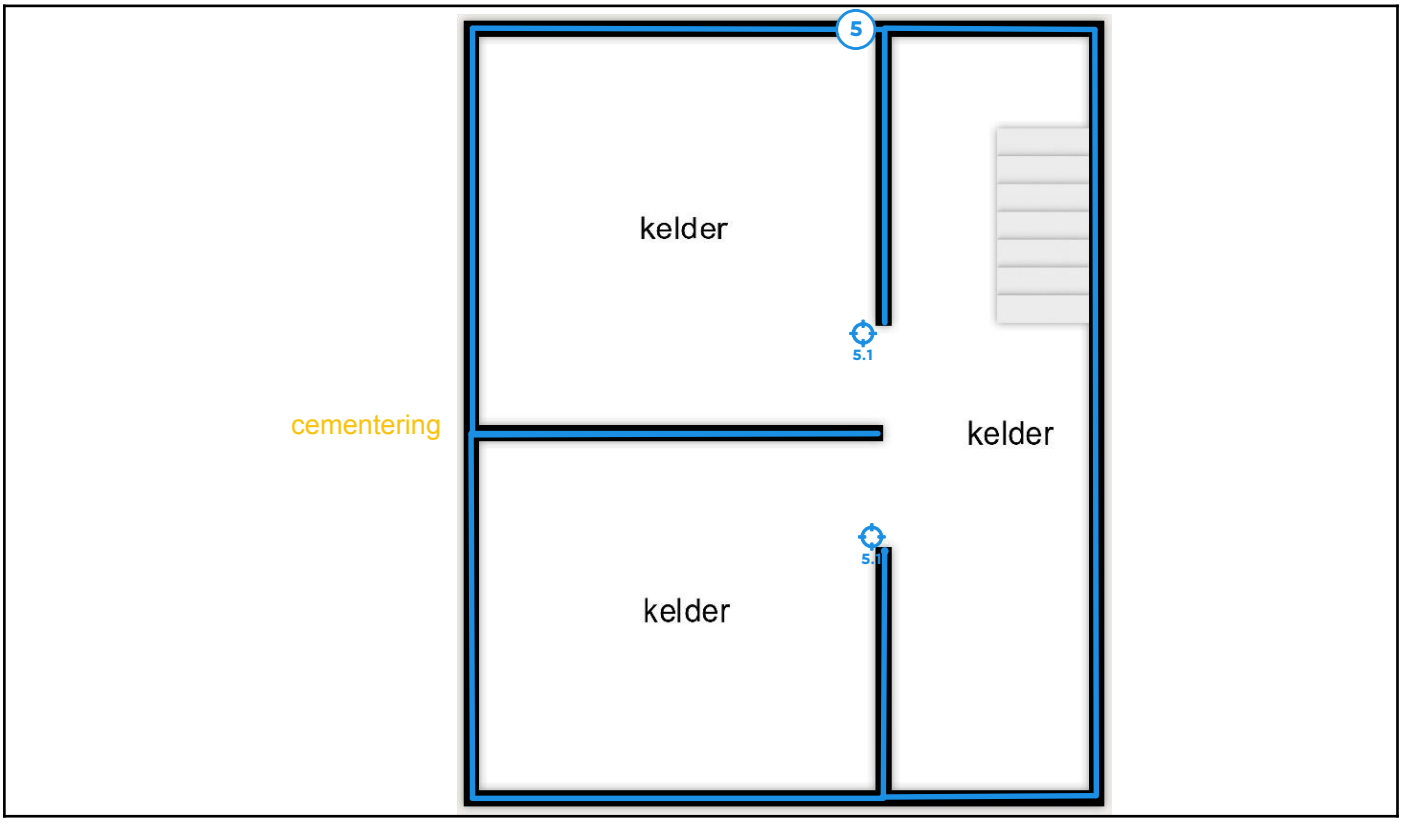
Plan 1.1: V-1 cementering

Beschrijving	Type	Actie
5. V-1 cementering	Geen asbest	-
5.1 Code: MM02	Mengmonster	-

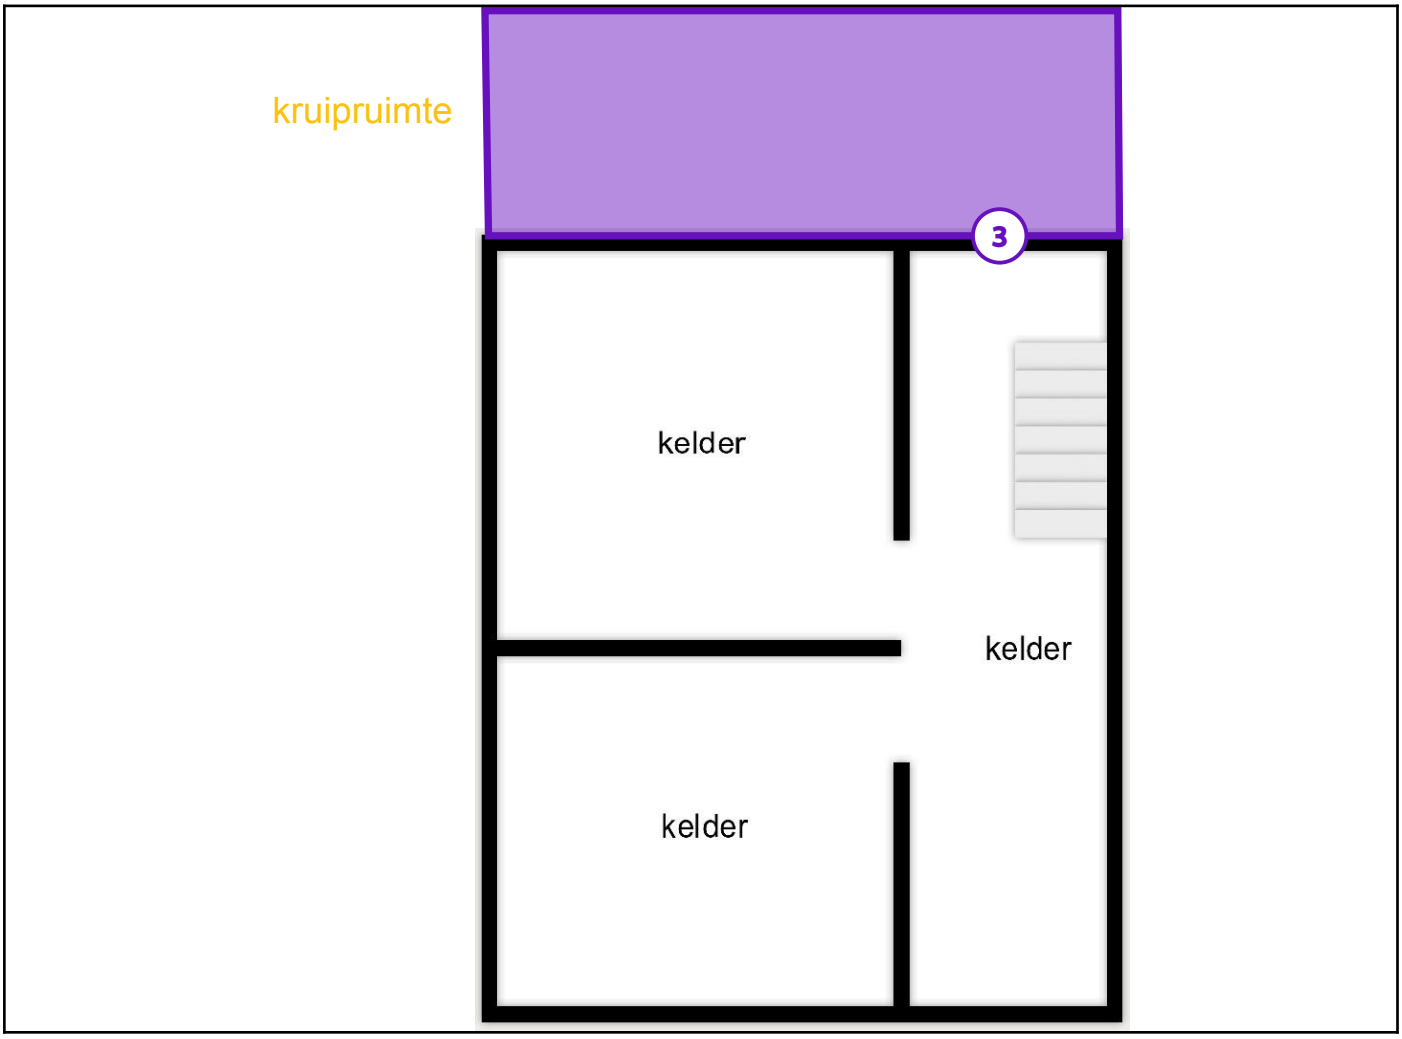
Plan 1.2: V-1 kruipruimte

Reden: Er is geen volledige risicobeoordeling mogelijk

Uitleg van de asbestdeskundige: In de kelder is er een klein gat dat is dichtgemaakt met bakstenen. Achterliggend zou nog een kruipruimte aanwezig kunnen zijn, maar dit is niet helemaal duidelijk. Destructief/aanvullend onderzoek kan hierover uitsluitsel geven.

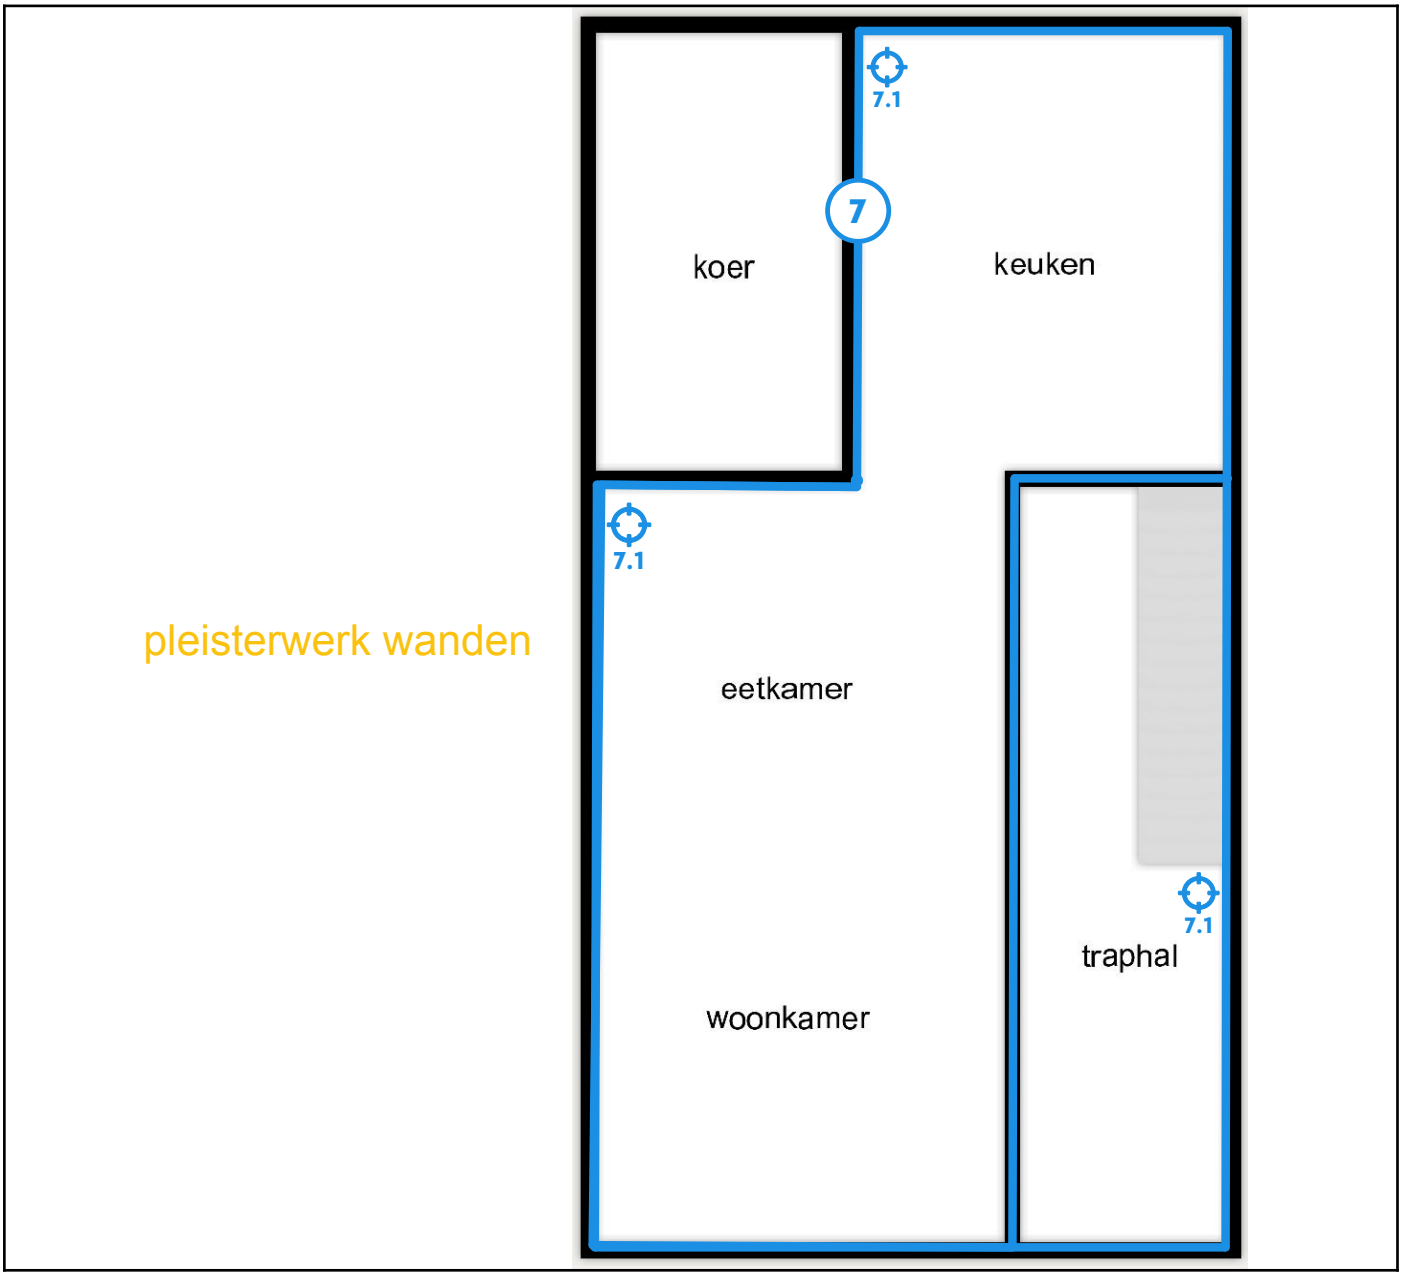
Plan 2.1: V0 pleisterwerk wanden

Beschrijving	Type	Actie
7. Pleisterwerk wanden	Geen asbest	-
7.1 Code: MM01	Mengmonster	-

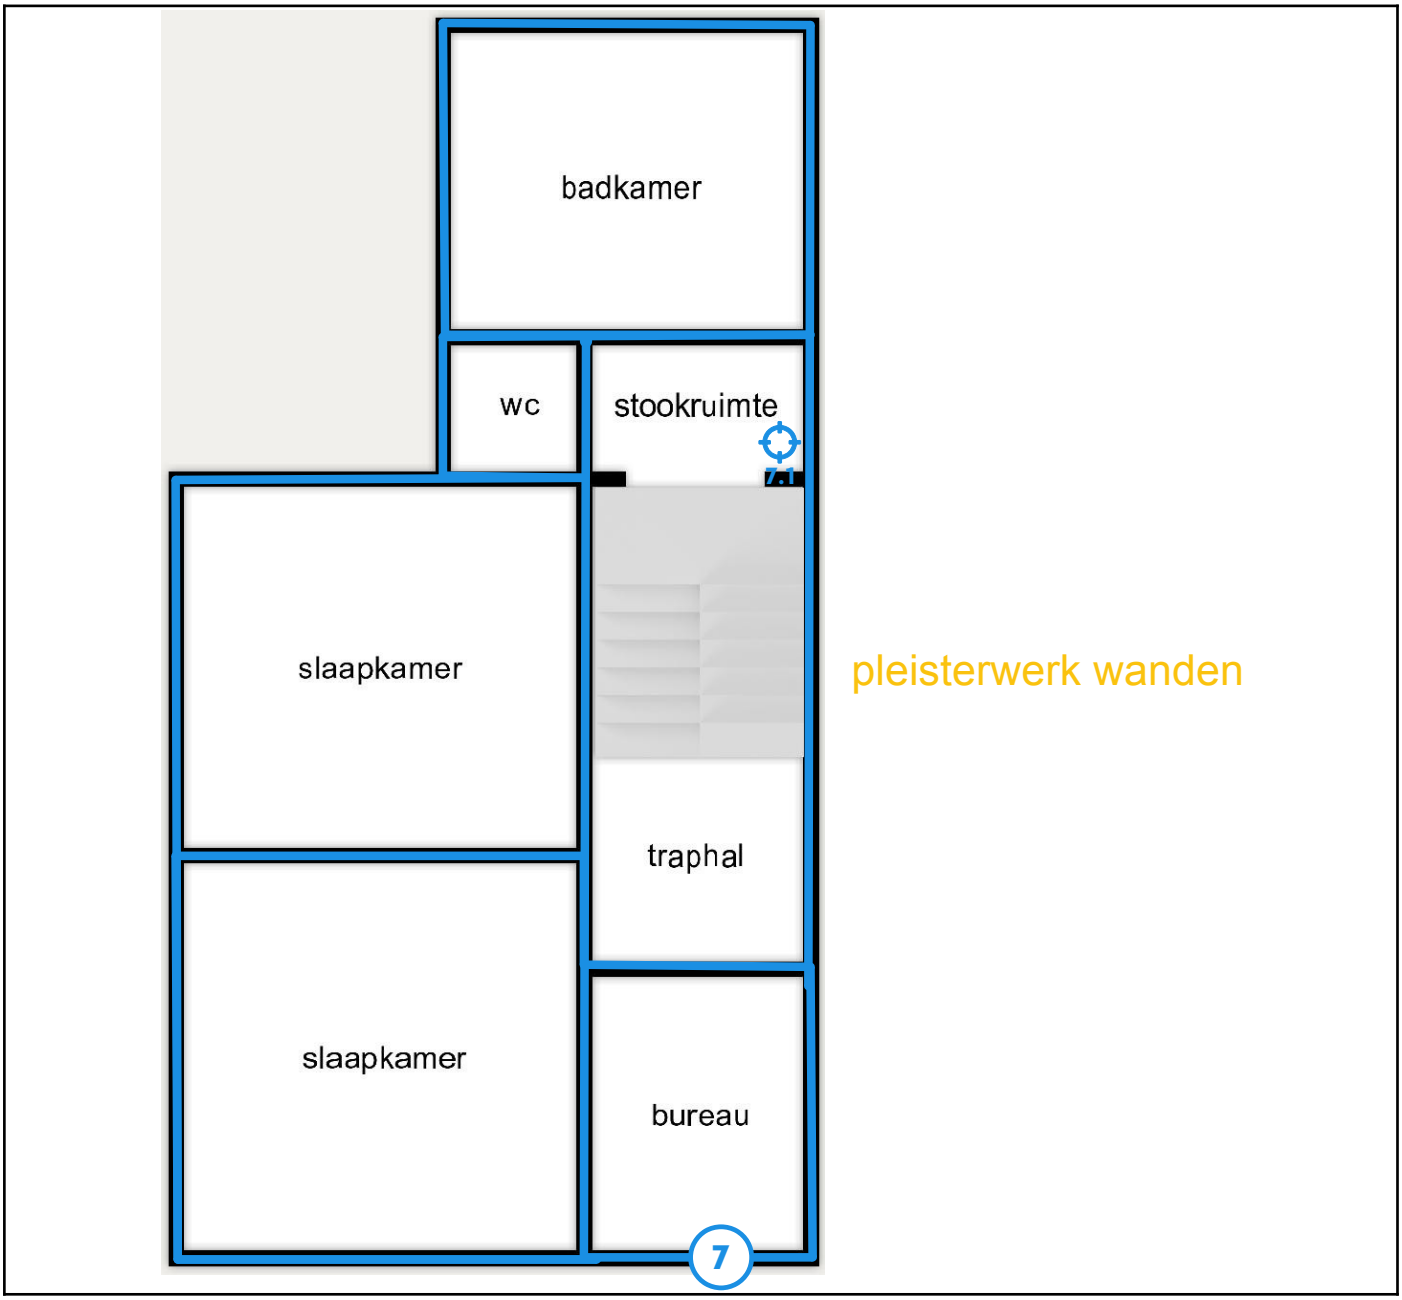
Plan 2.2: V+1 pleisterwand wanden

Beschrijving	Type	Actie
7. Pleisterwerk wanden	Geen asbest	-
7.1 Code: MM01	Mengmonster	-

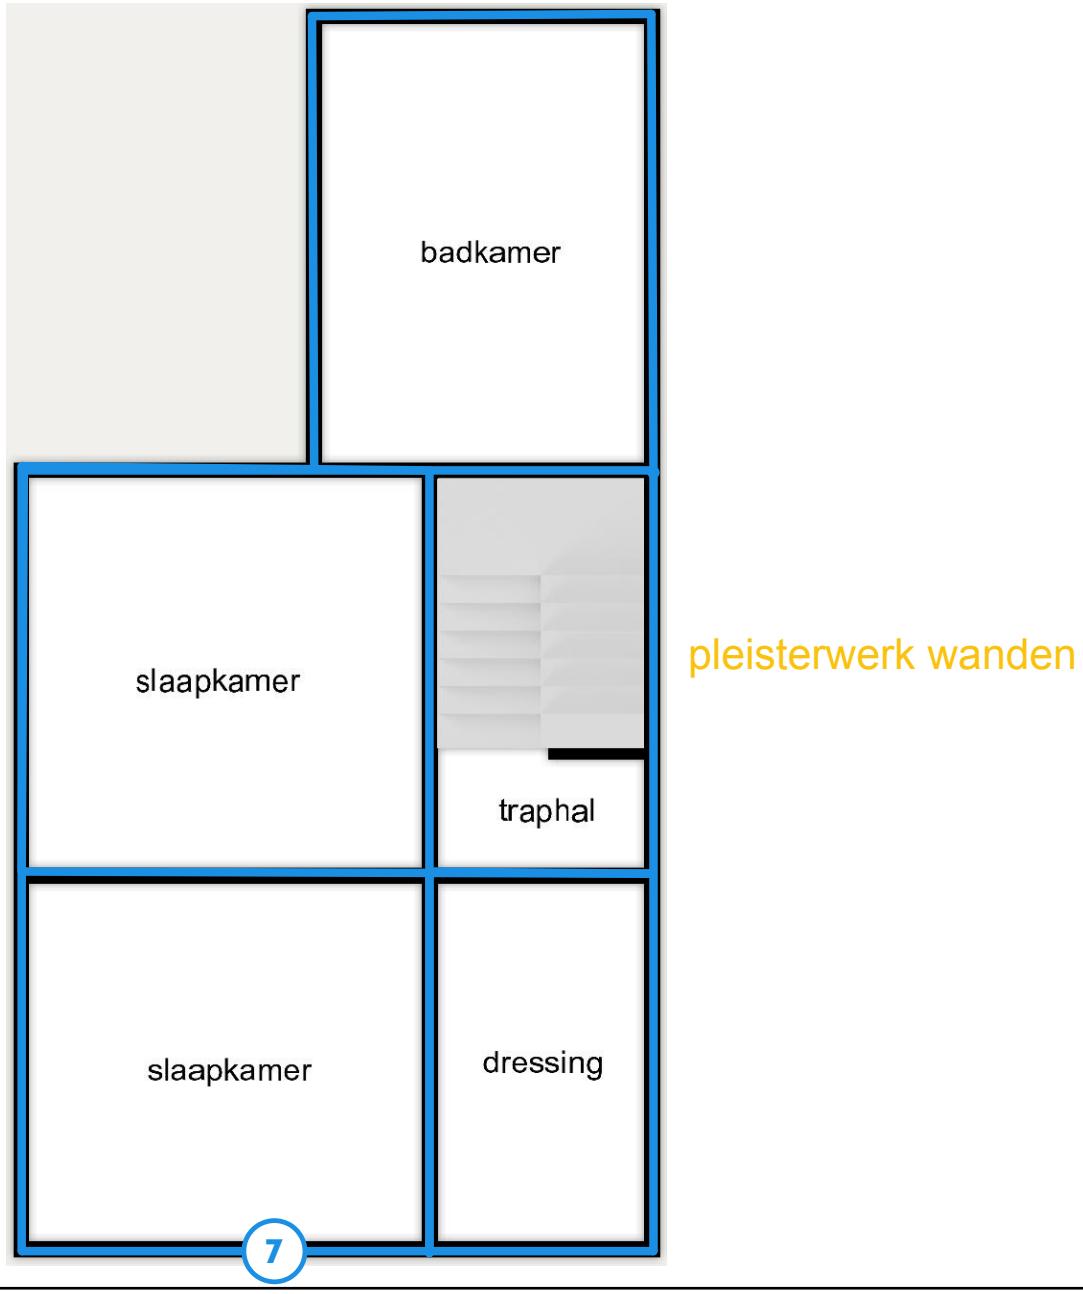
Plan 2.3: V+2 pleisterwerk wanden

Beschrijving	Type	Actie
7. Pleisterwerk wanden	Geen asbest	-

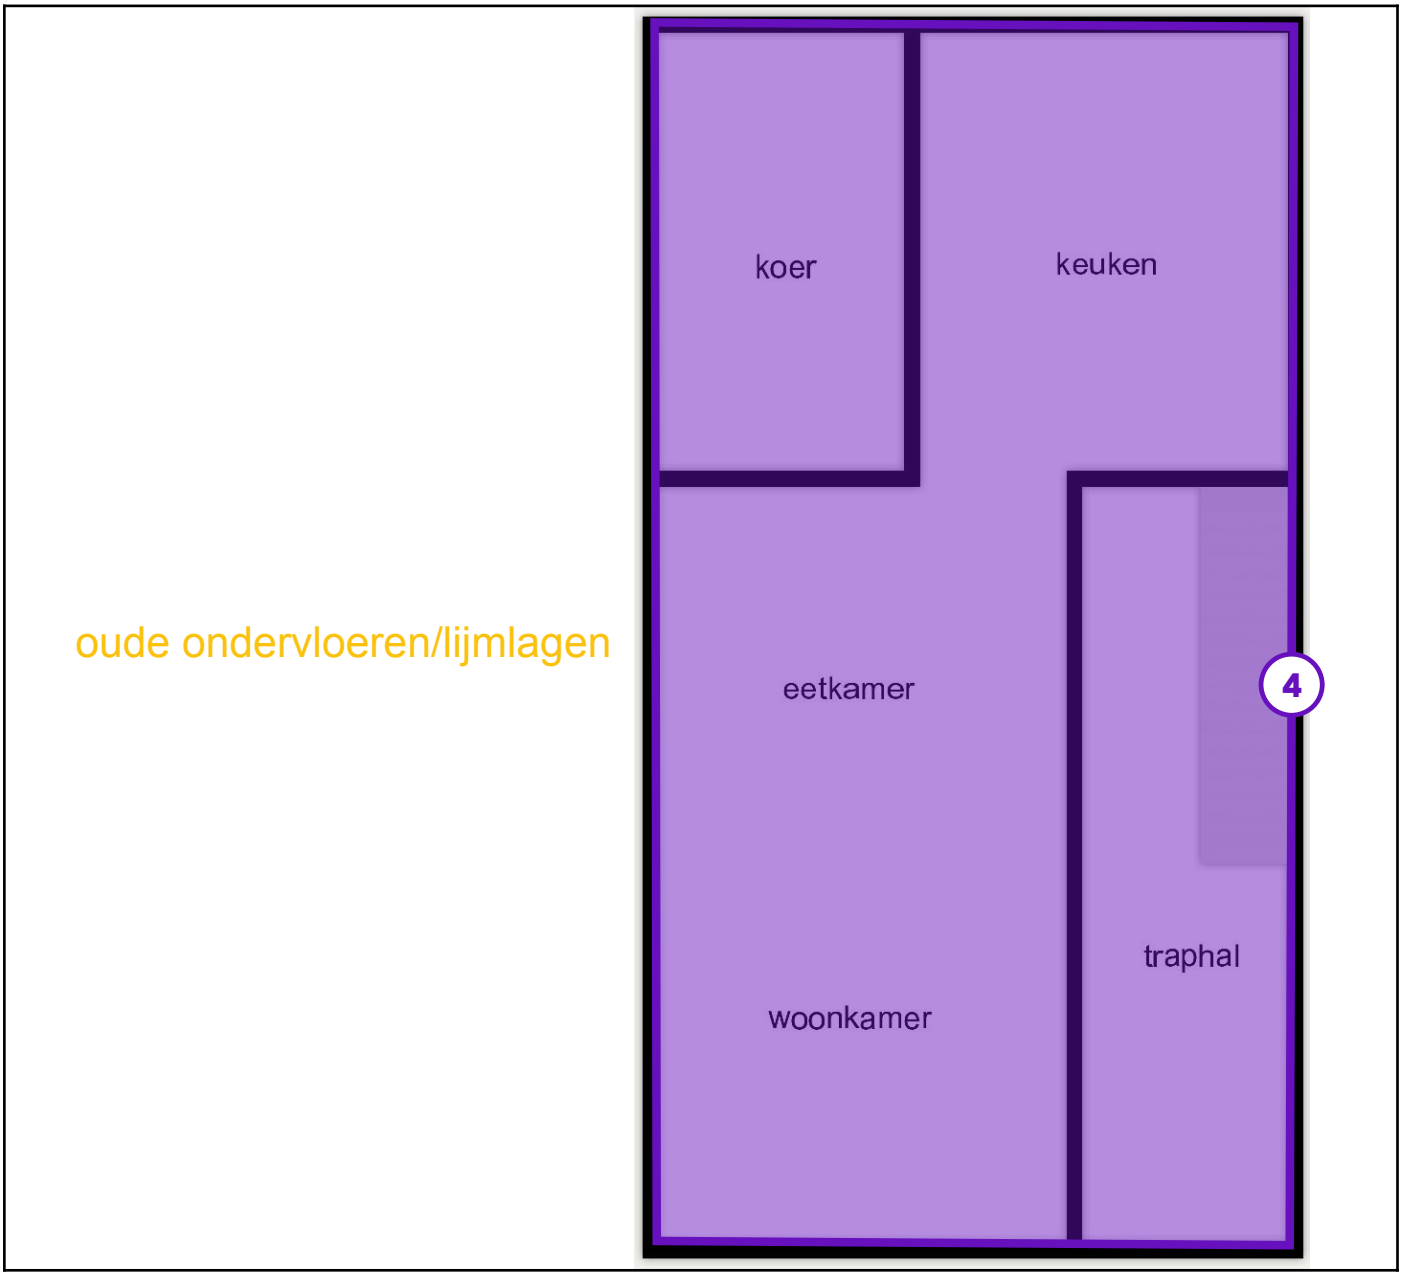
Plan 2.4: V0 oude ondervloeren/lijmlagen

Beschrijving	Type	Actie
4. Oude ondervloeren / oude lijmlagen (mogelijk)	Advies	-

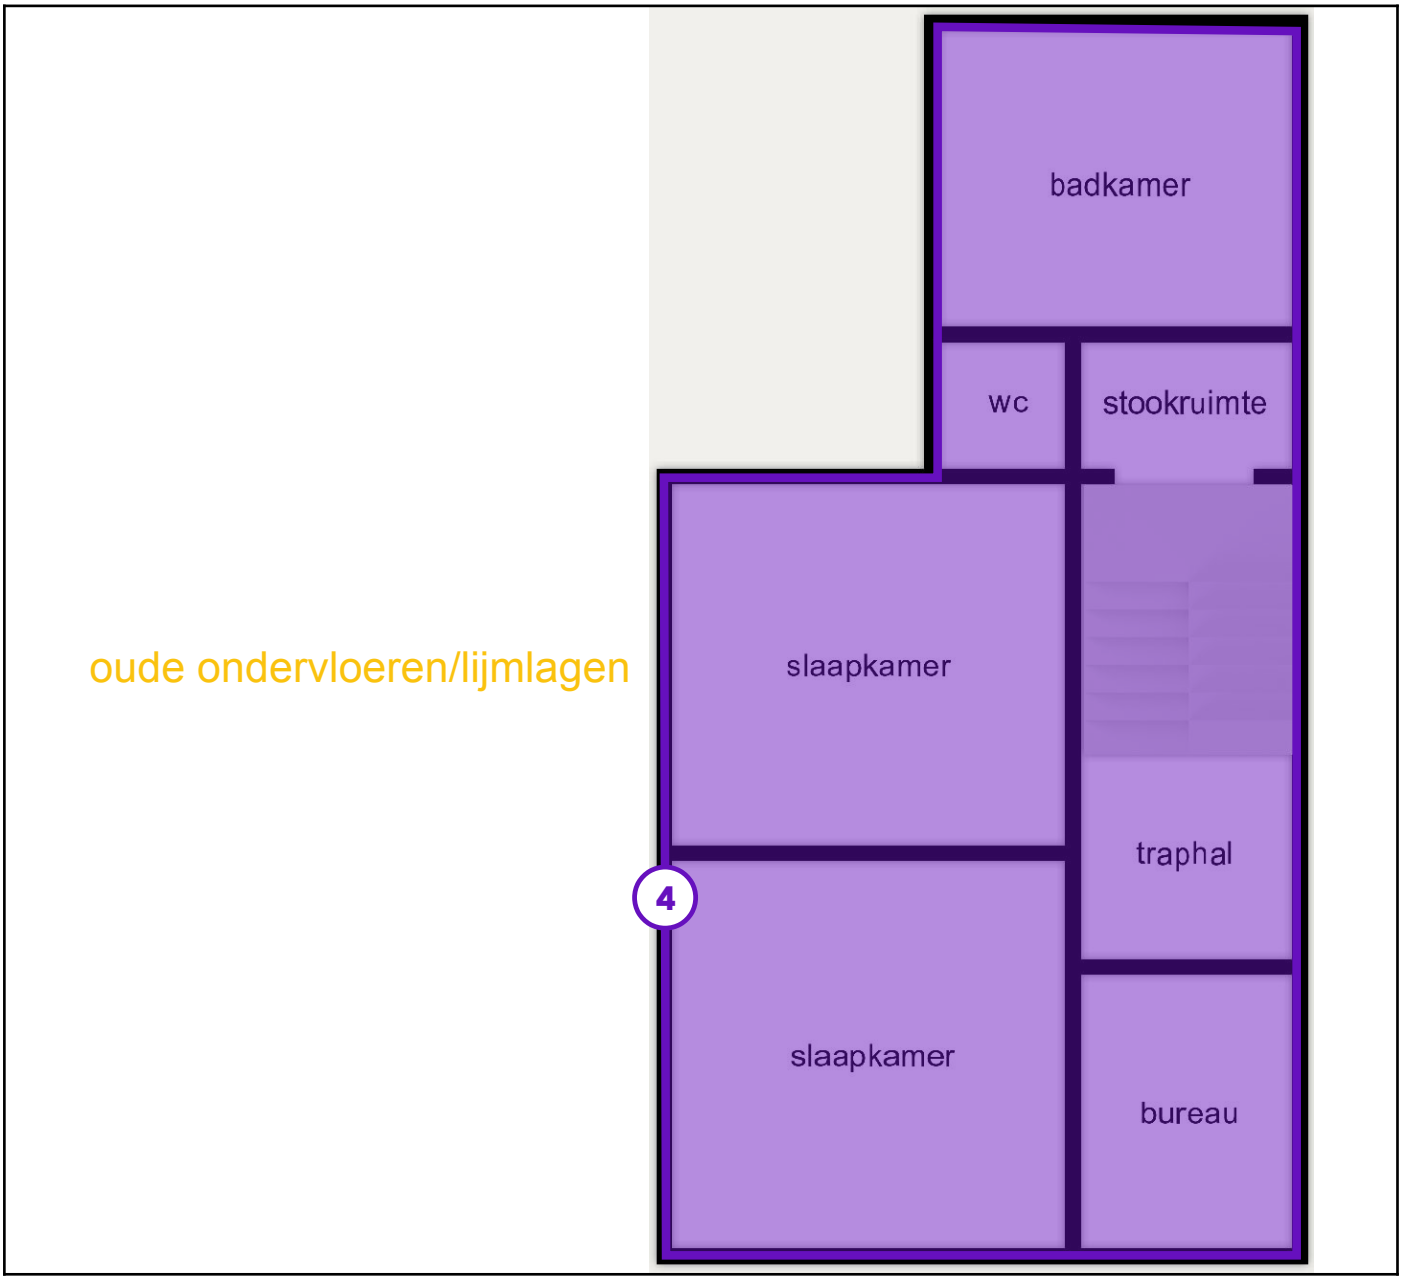
Plan 2.5: V+1 oude ondervloeren/lijmlagen

Beschrijving	Type	Actie
4. Oude ondervloeren / oude lijmlagen (mogelijk)	Advies	-

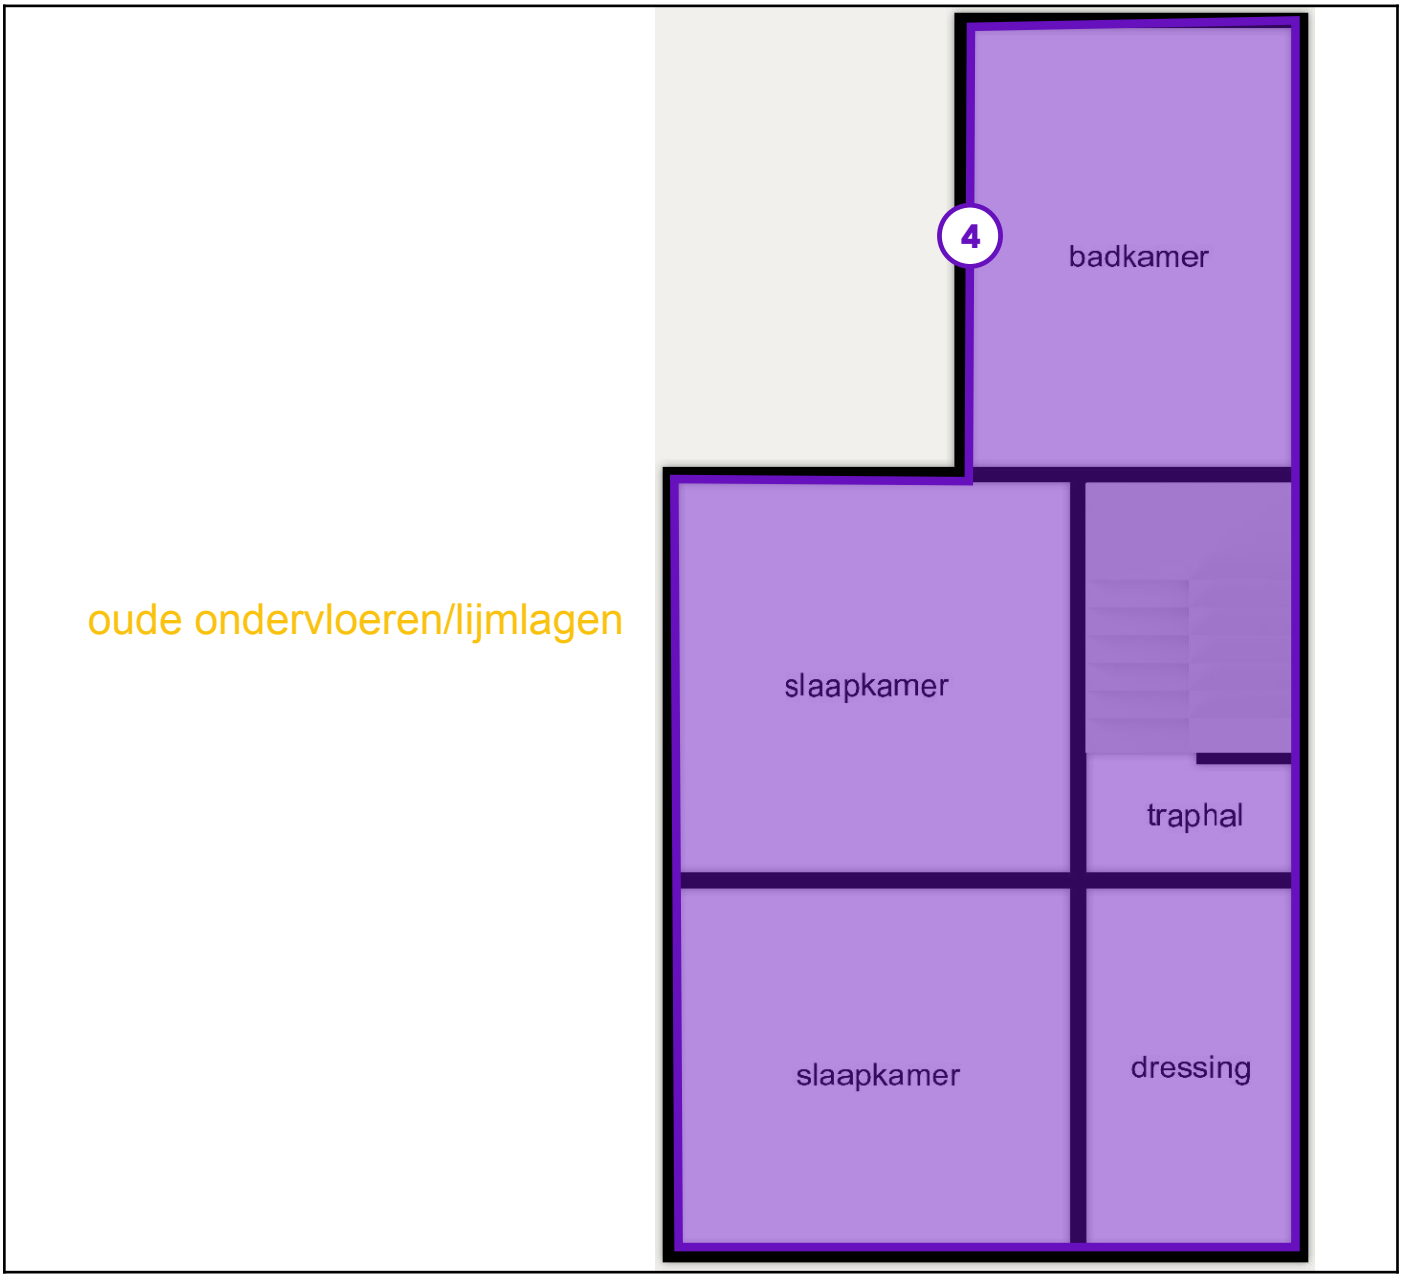
Plan 2.6: V+2 oude ondervloeren/lijmlagen

Beschrijving	Type	Actie
4. Oude ondervloeren / oude lijmlagen (mogelijk)	Advies	-

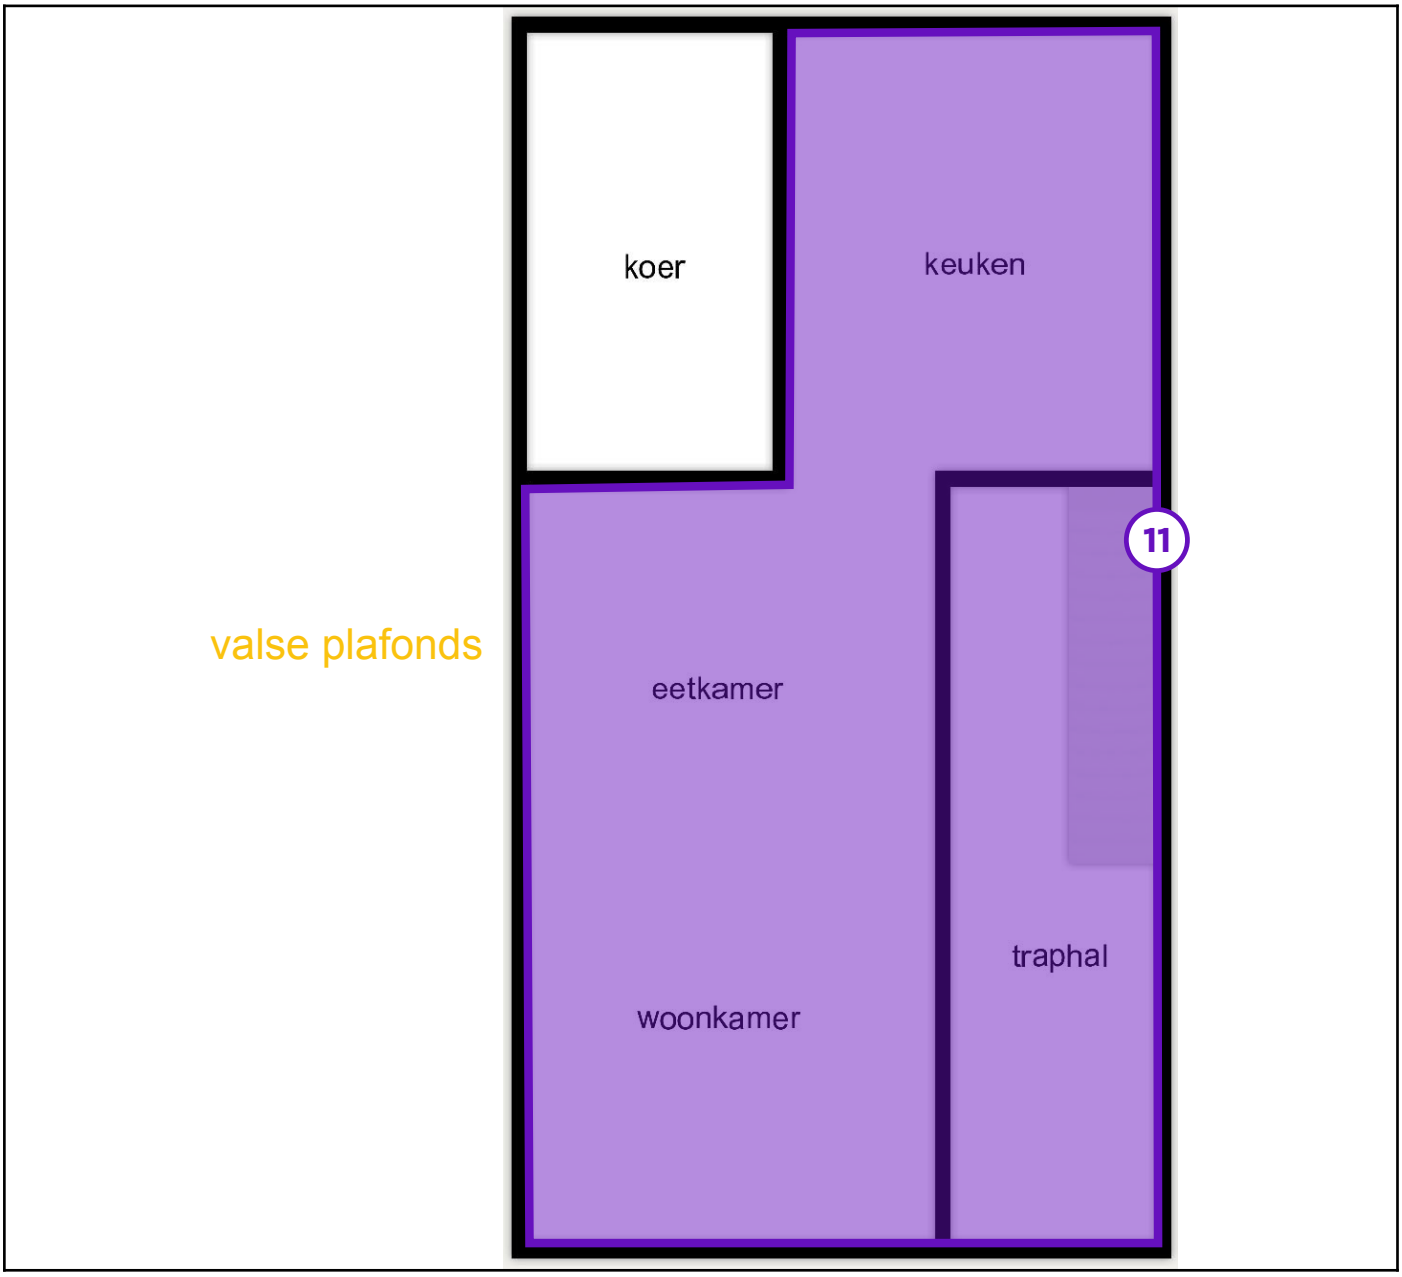
Plan 2.7: V0 valse plafonds

Beschrijving	Type	Actie
11. Valse plafonds met (mogelijks) achterliggend pleisterwerk	Overige ruimte of materiaal	-

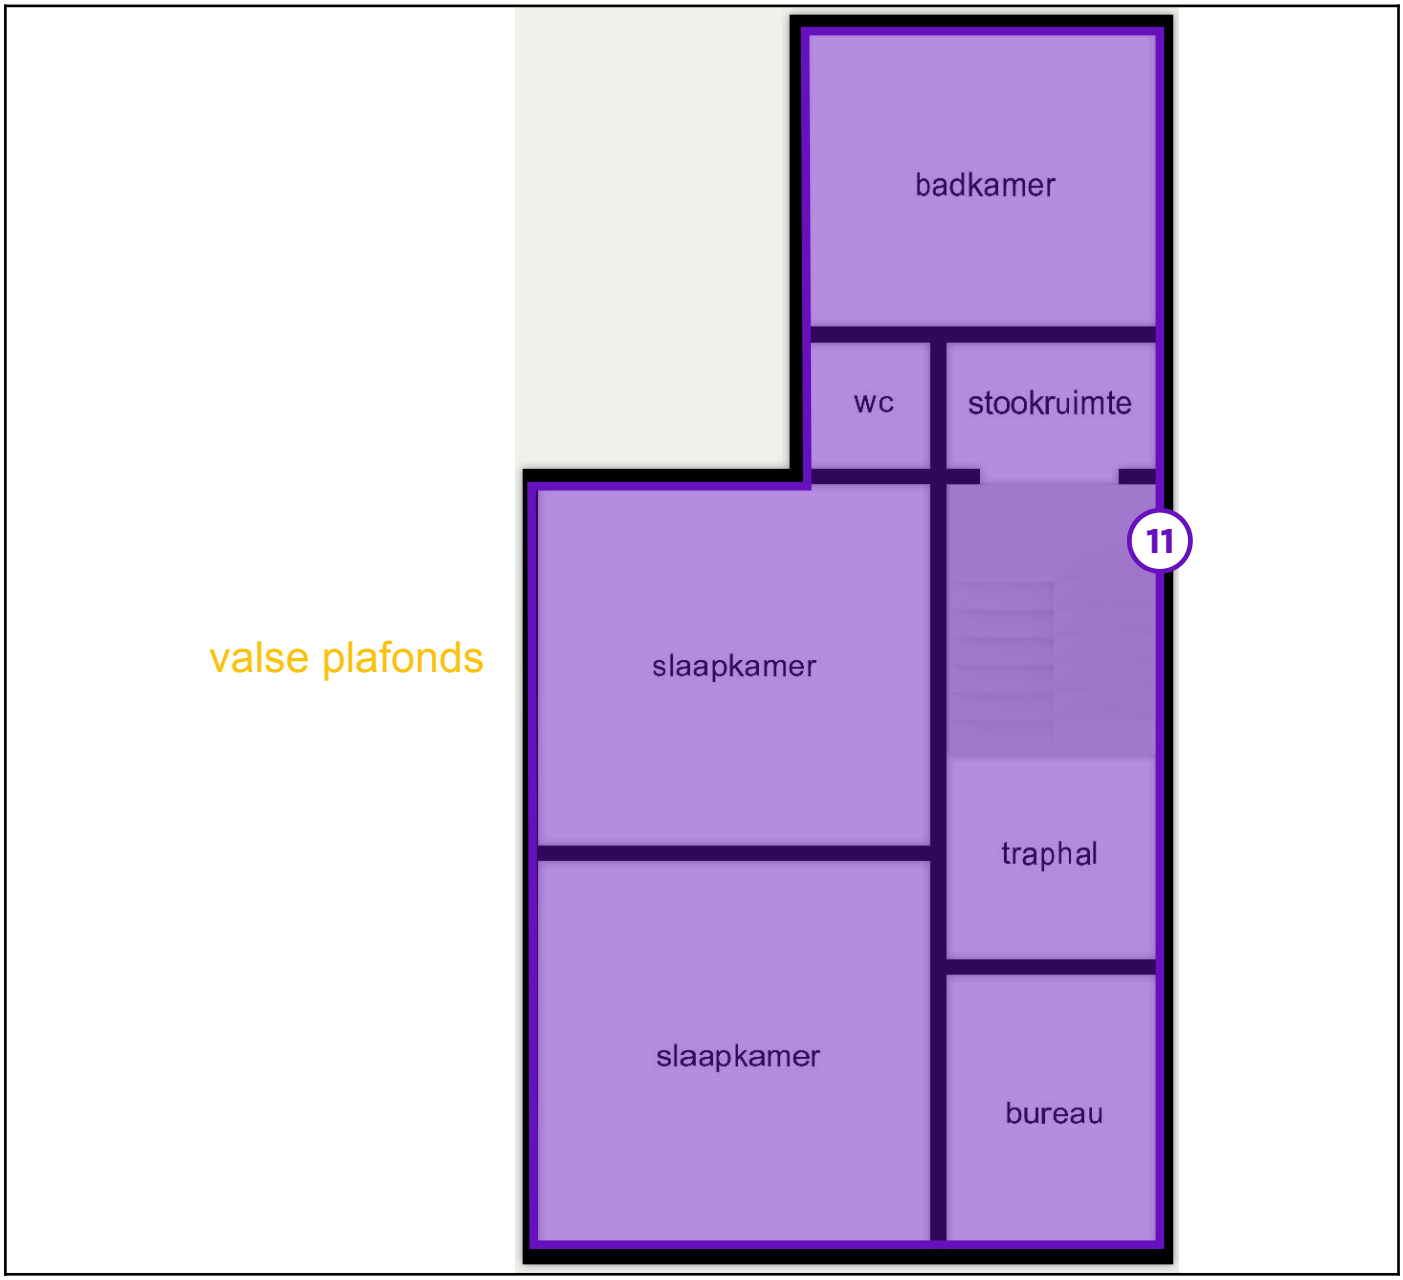
Plan 2.8: V+1 valse plafonds

Beschrijving	Type	Actie
11. Valse plafonds met (mogelijks) achterliggend pleisterwerk	Overige ruimte of materiaal	-

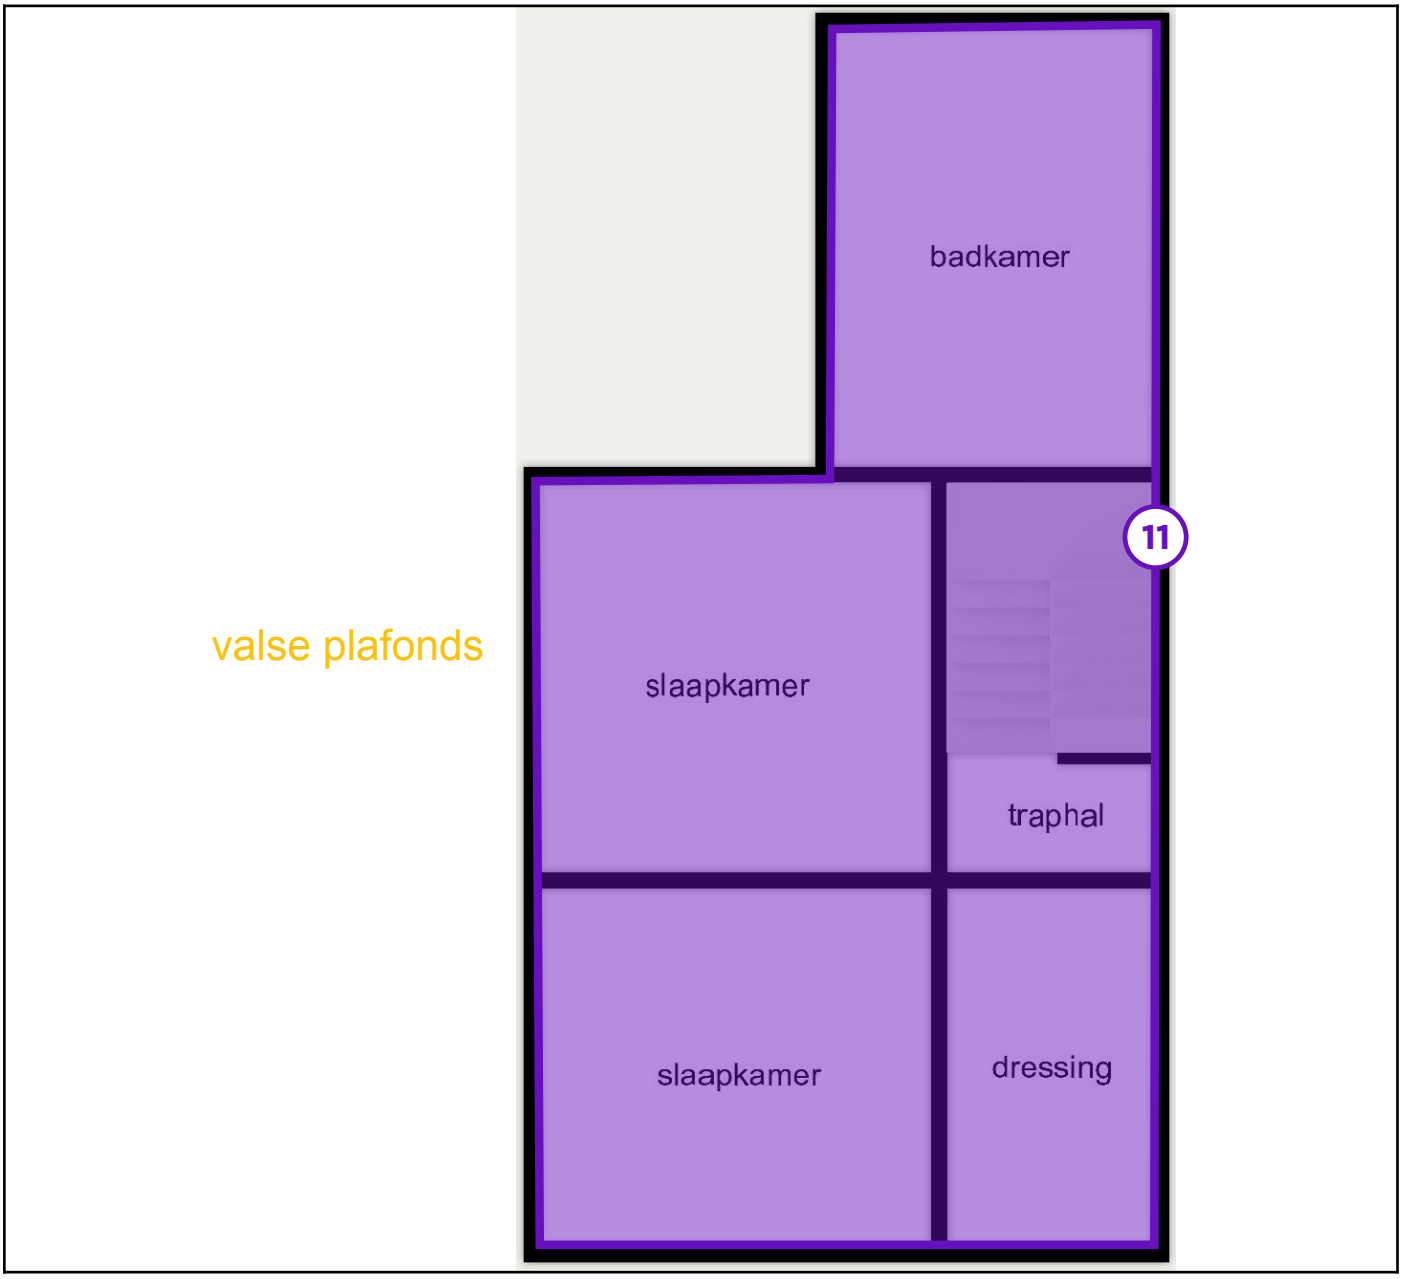
Plan 2.9: V+2 vals plafonds

Beschrijving	Type	Actie
11. Valse plafonds met (mogelijks) achterliggend pleisterwerk	Overige ruimte of materiaal	-

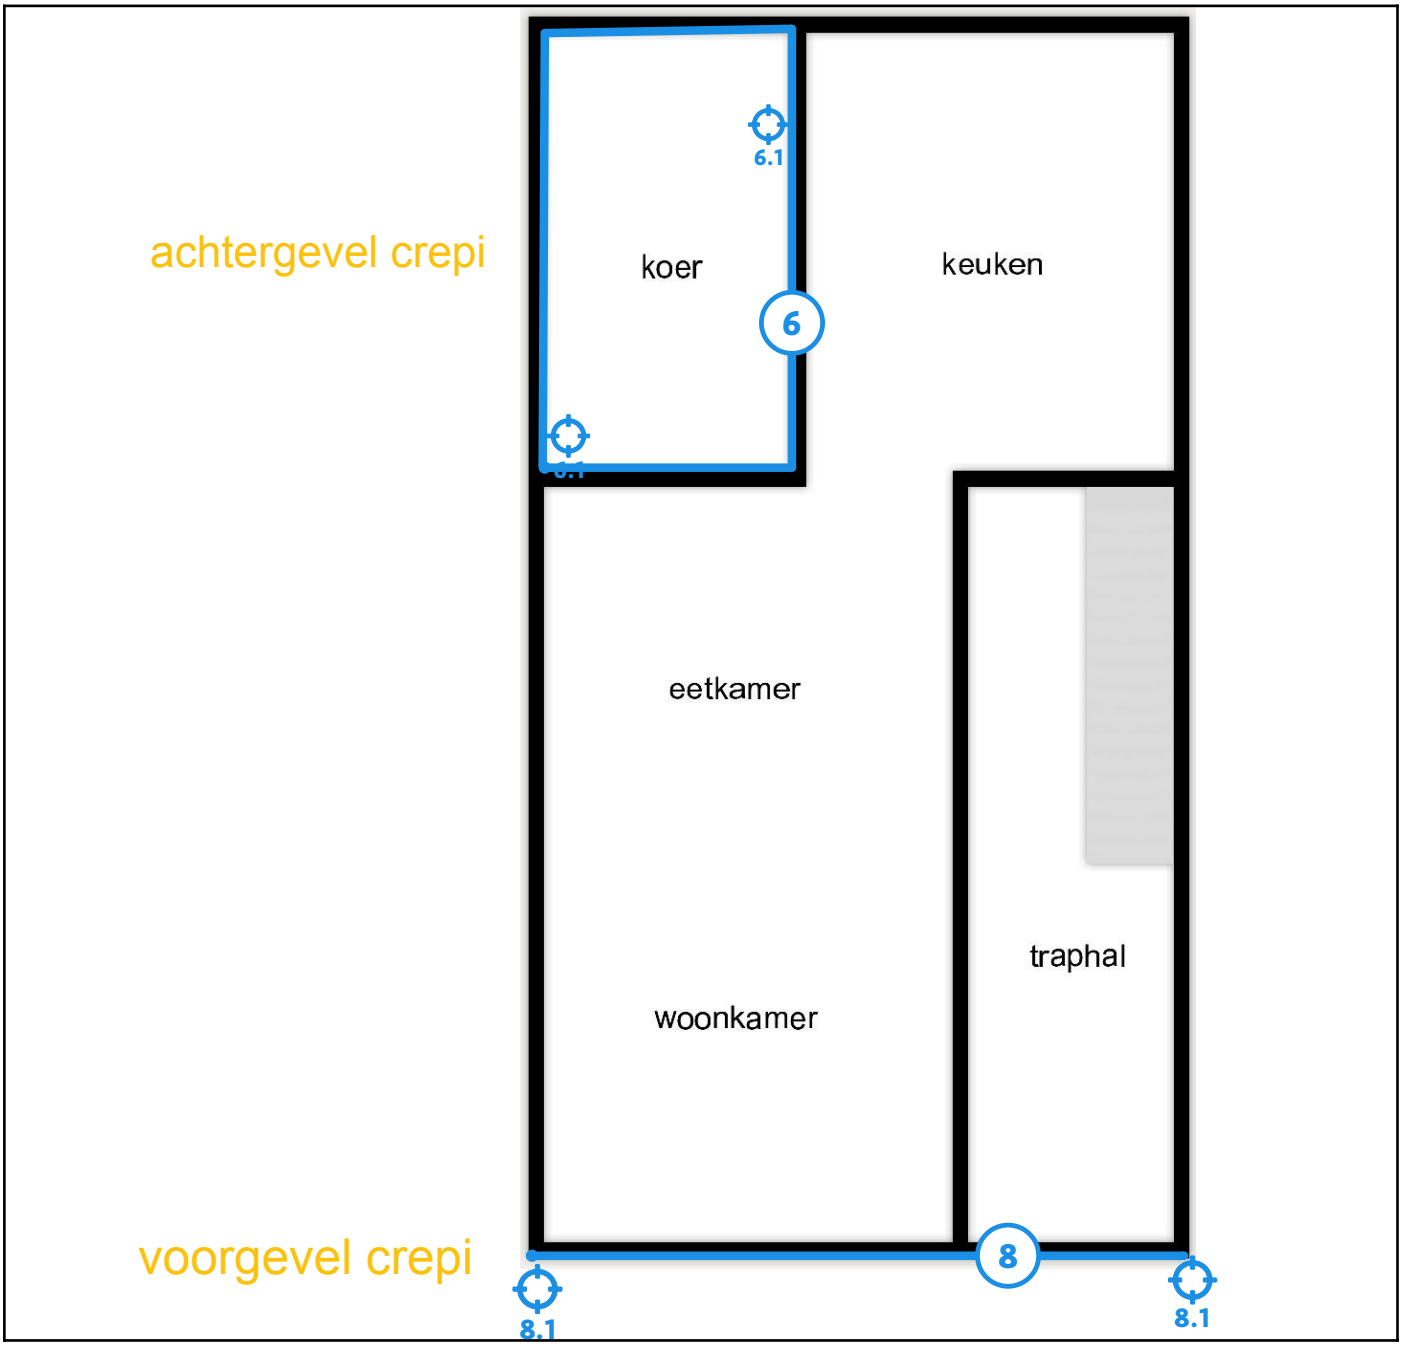
Plan 2.10: V0 AG crepi + VG crepi

Beschrijving	Type	Actie
6. Achtergevel crepi	Geen asbest	-
6.1 Code: MM04	Mengmonster	-
8. Voorgevel crepi	Geen asbest	-

8.1 Code: MM03	Mengmonster	-

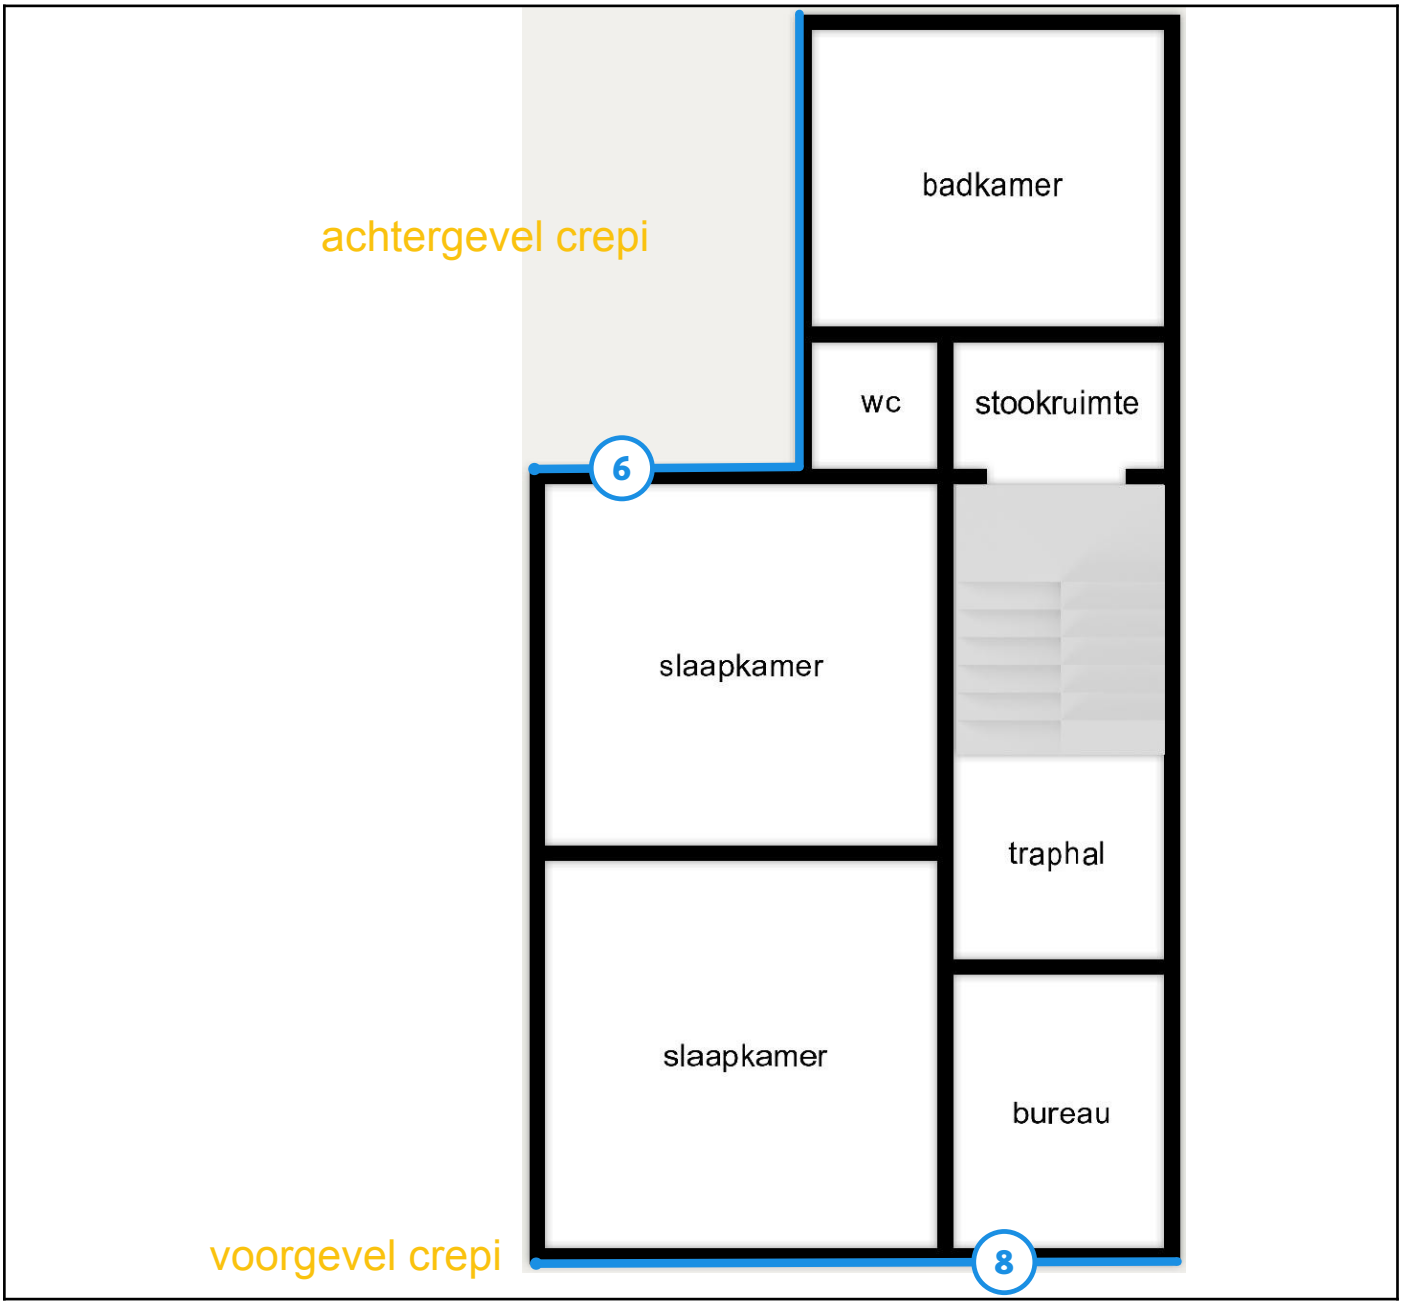
Plan 2.11: V+1 AG crepi + VG crepi

Beschrijving	Type	Actie
6. Achtergevel crepi	Geen asbest	-
8. Voorgevel crepi	Geen asbest	-
