Asbestinventarisattest

Boekenberglei 115, 2100 Antwerpen

Attestnummer : **20261019-000521.000**
Uitgegeven op : **19.10.2026**
Geldig tot : **Onbeperkt** (tenzij de toestand wijzigt)

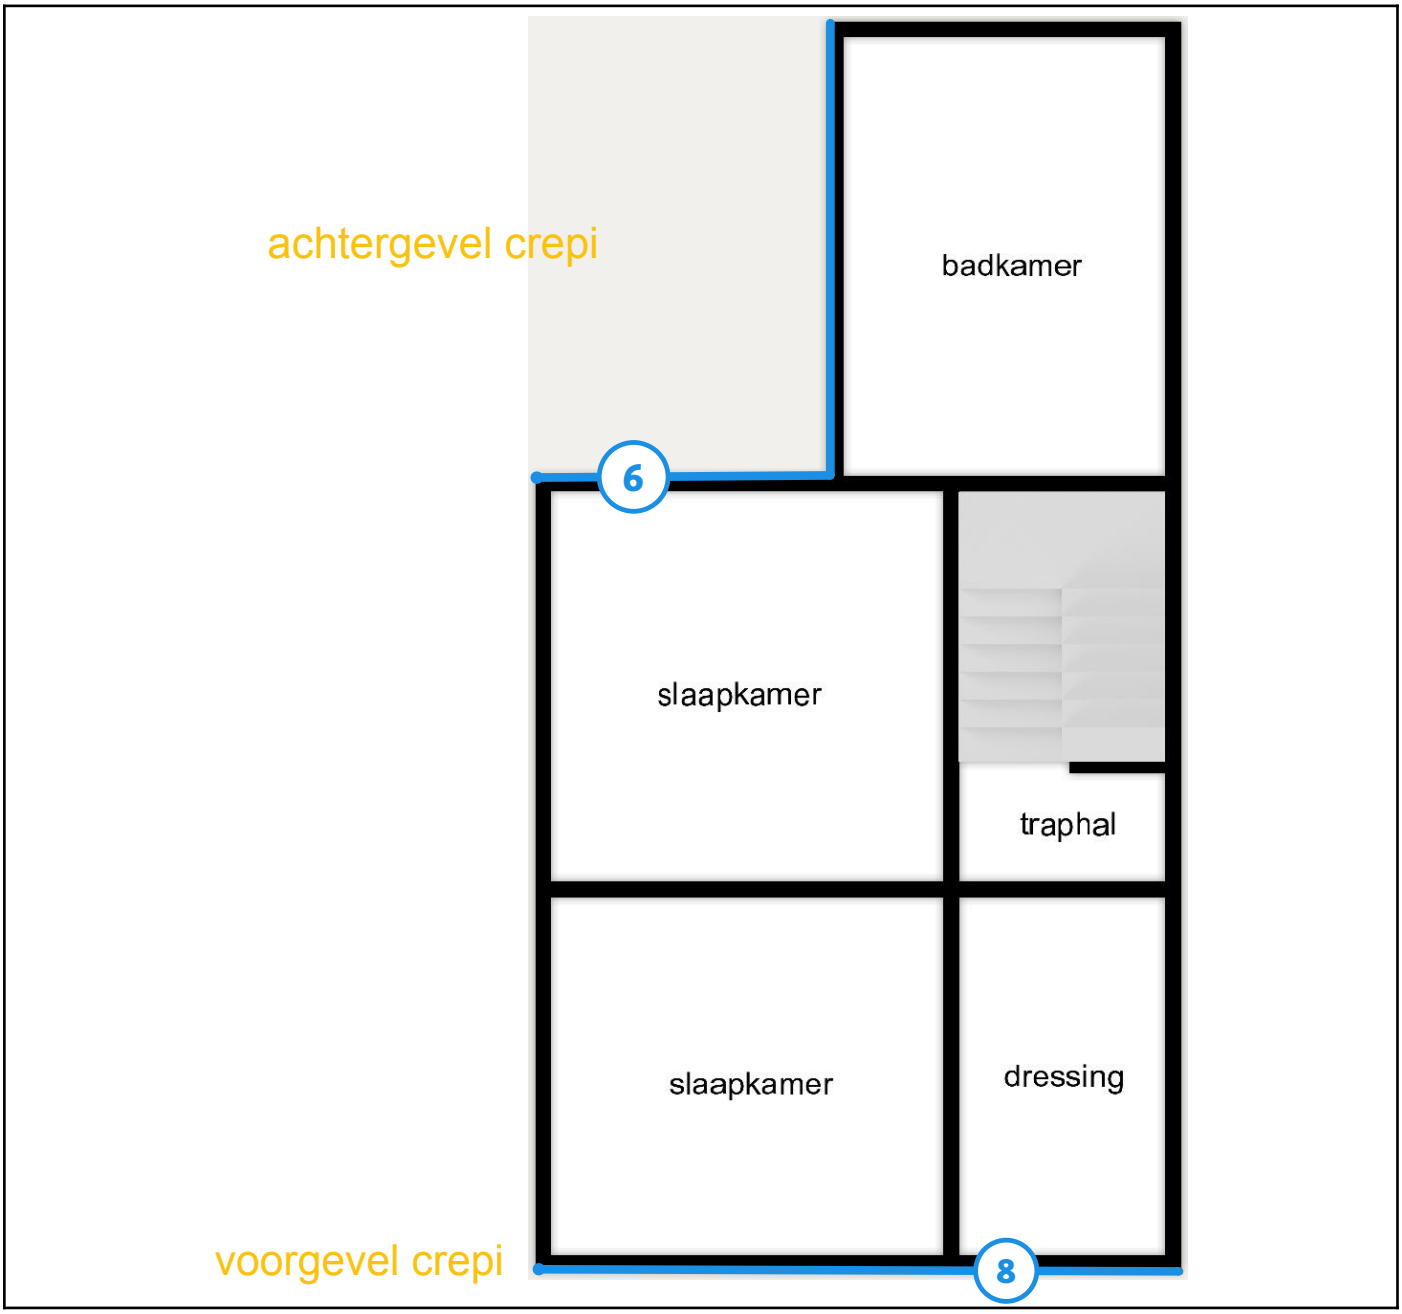
Plan 2.12: V+2 AG crepi + VG crepi

Beschrijving	Type	Actie
6. Achtergevel crepi	Geen asbest	-
8. Voorgevel crepi	Geen asbest	-

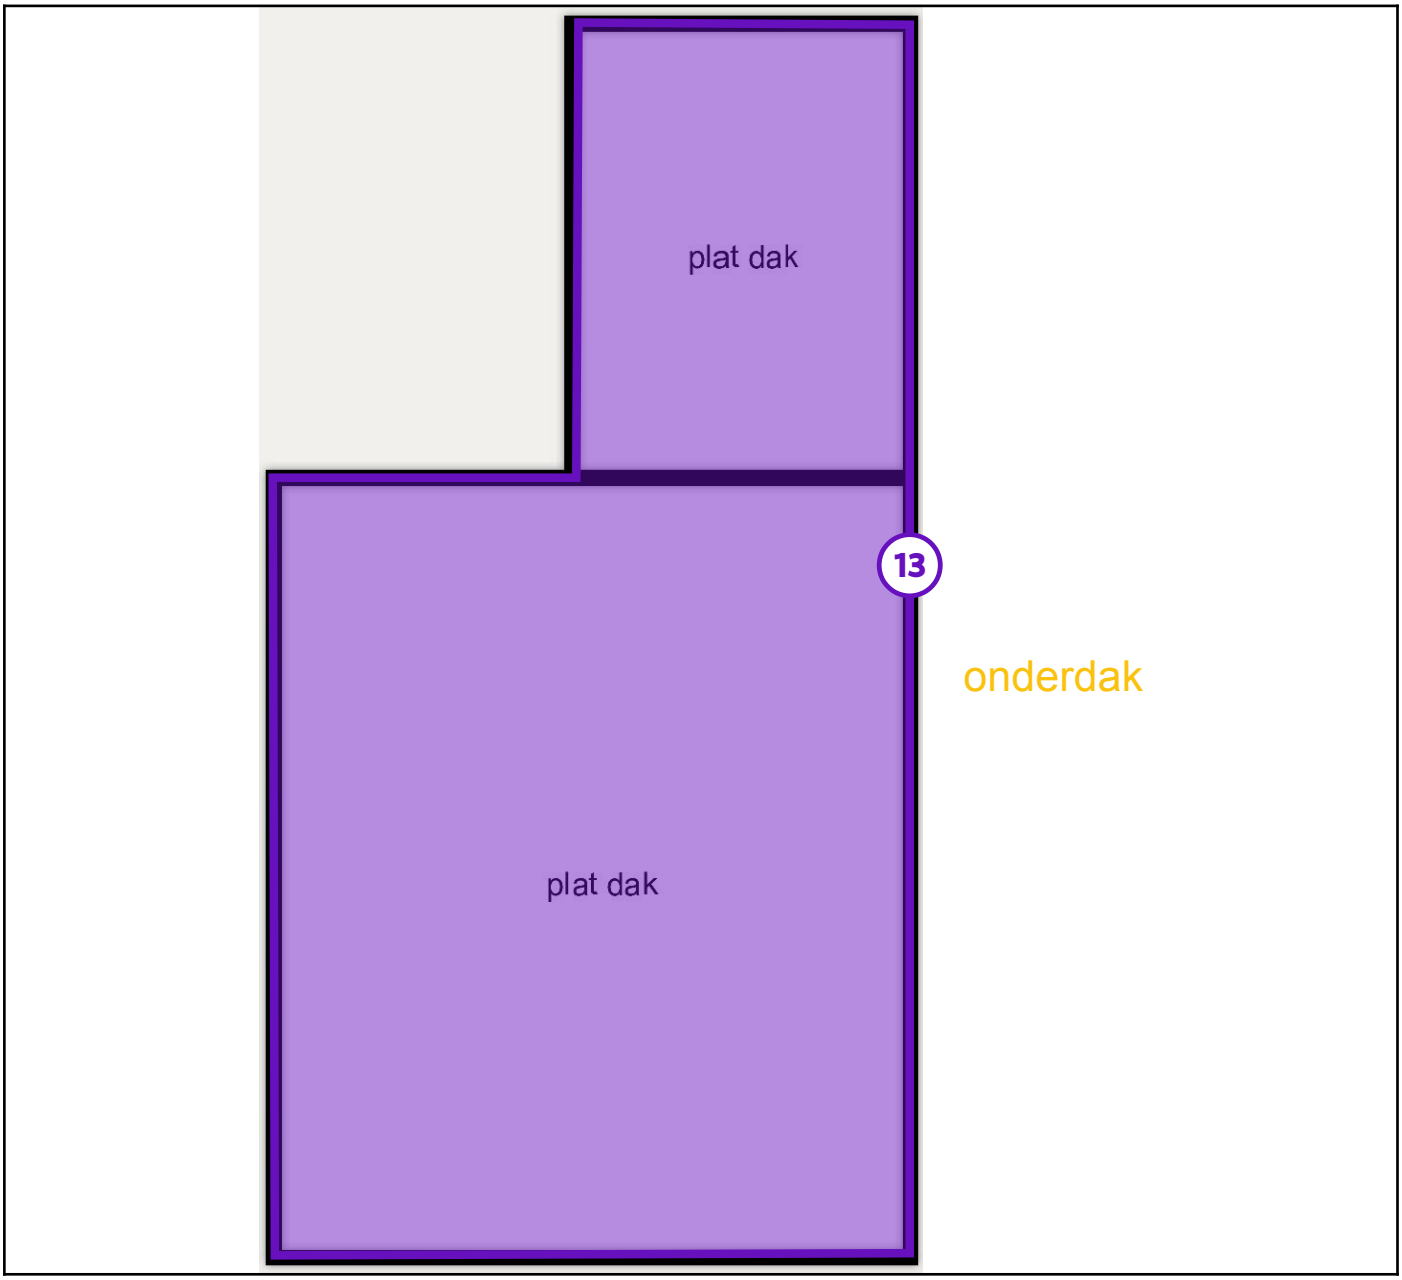
Plan 3.1: Dak onderdak

Beschrijving	Type	Actie
13. Geen onderdak aanwezig	Overige ruimte of materiaal	-

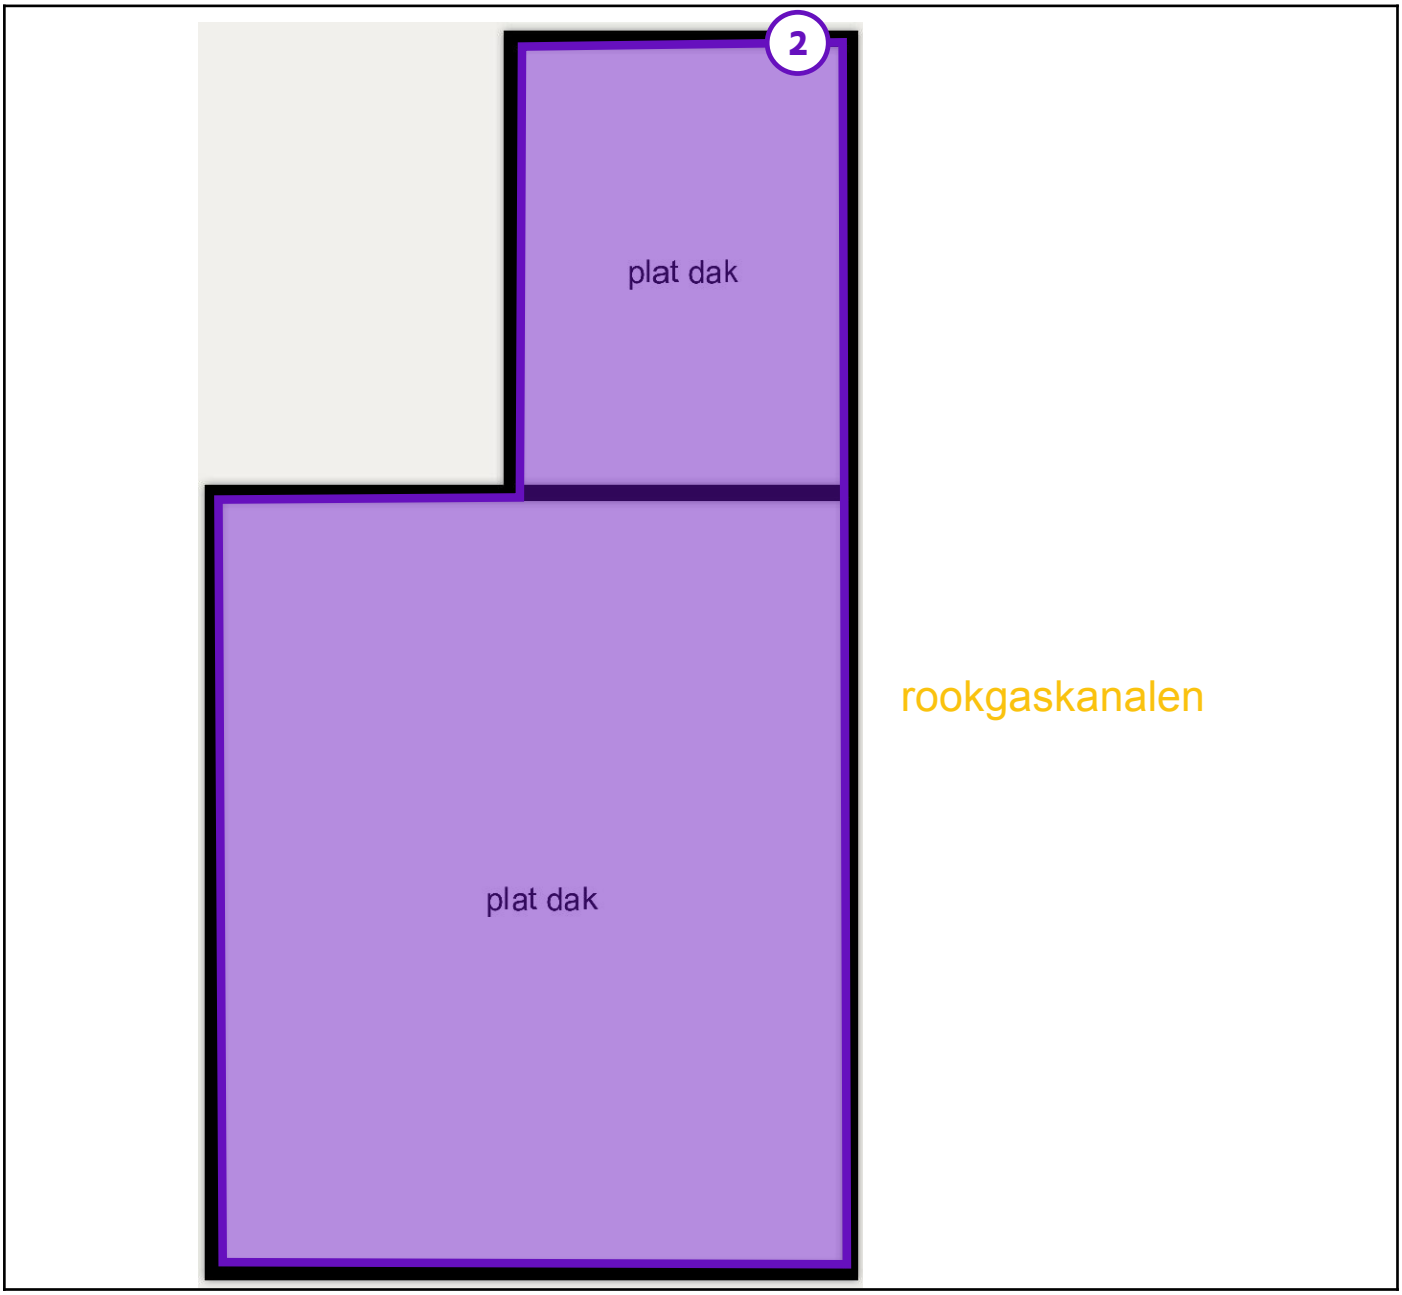
Plan 3.2: Dak rookgaskanalen

Reden: Het te onderzoeken materiaal situeert zich hoger dan 3,50 m te rekenen vanaf een veilige ondergrond

Uitleg van de asbestdeskundige: Het dak is niet waarneembaar/inspecteerbaar en daardoor de rookgaskanalen ook niet. Aanvullend onderzoek kan uitwijzen of hier asbestverdachte materialen gebruikt zijn.

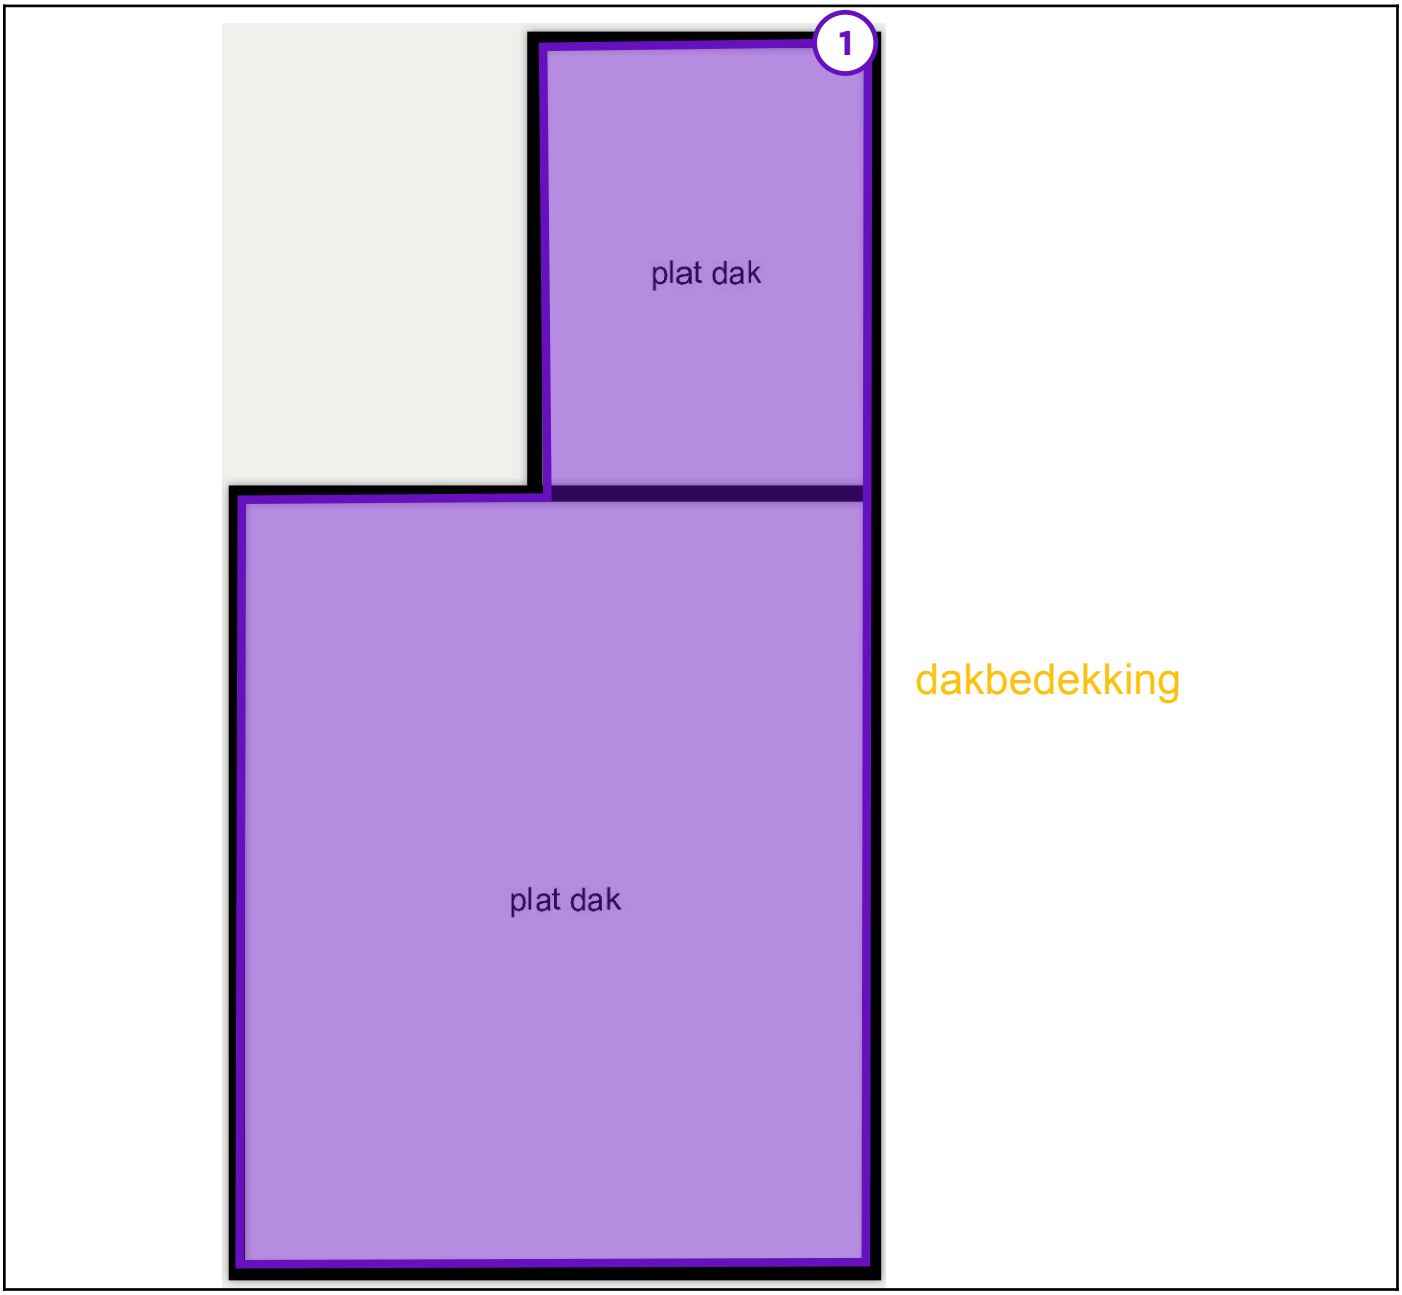
Plan 3.3: Dak dakbedekking

Reden: Het te onderzoeken materiaal situeert zich hoger dan 3,50 m te rekenen vanaf een veilige ondergrond

Uitleg van de asbestdeskundige: Het dak is niet waarneembaar/inspecteerbaar. Aanvullend onderzoek kan uitwijzen of hier asbestverdachte materialen gebruikt zijn.

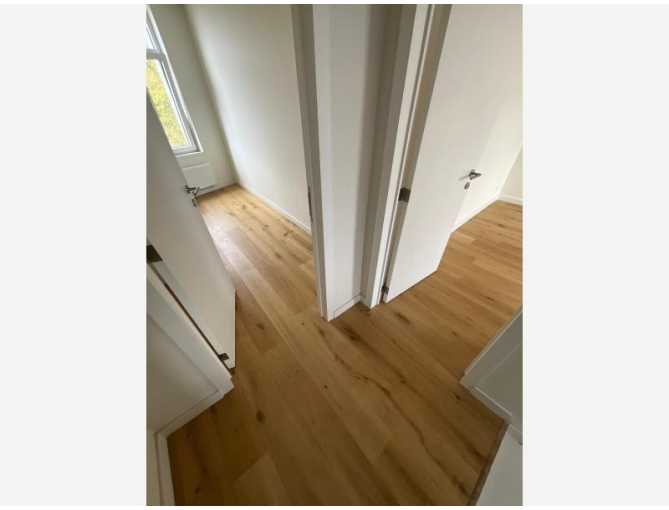
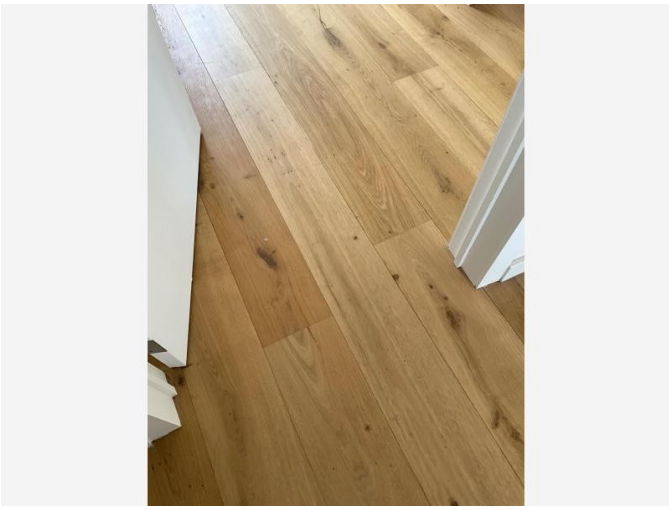
Fiche 4: Oude ondervloeren / oude lijmlagen (mogelijk)

Oude tegels/ vloeren kunnen mogelijk verlijmd zijn met asbesthoudende materialen.

Onder de huidige vloeren kunnen nog restanten aanwezig zijn van oude asbestverdachte vloeren of lijmlagen aanwezig zijn. Destructief of aanvullend onderzoek kan hierover uitsluitsel geven.

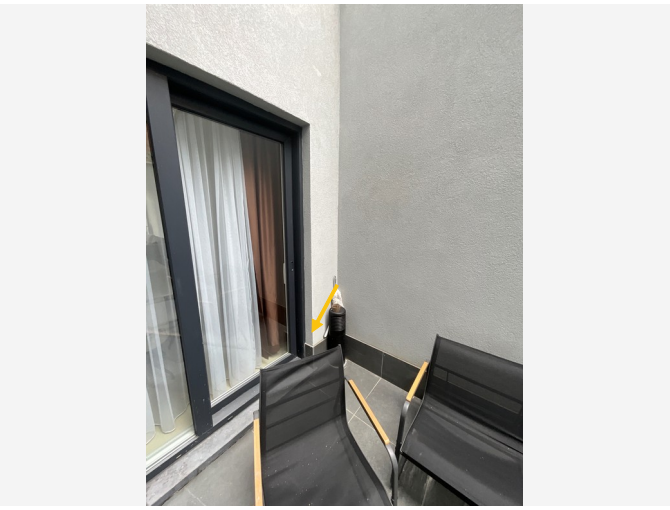
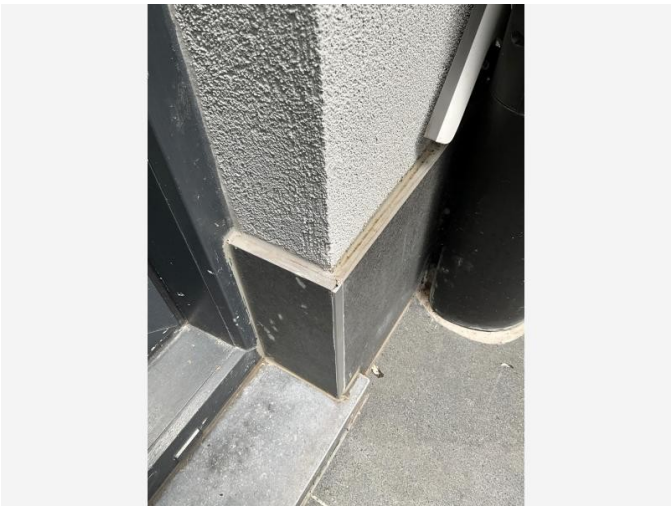
Fiche 6: Achtergevel crepi

Geen asbest

#	Type	Referentie	Resultaat
6.1	Mengmonster	MM04	Geen asbest

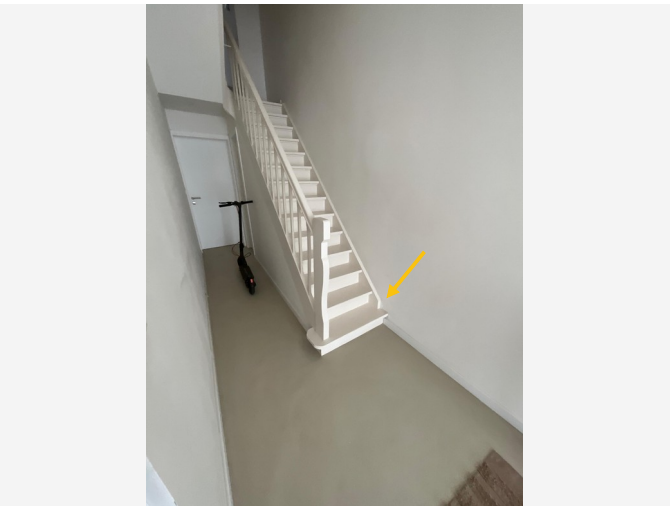
Fiche 7: Pleisterwerk wanden

Geen asbest

#	Type	Referentie	Resultaat
7.1	Mengmonster	MM01	Geen asbest

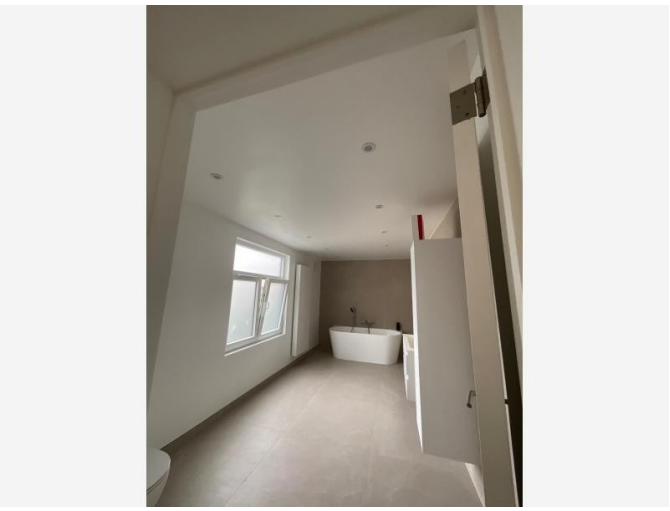
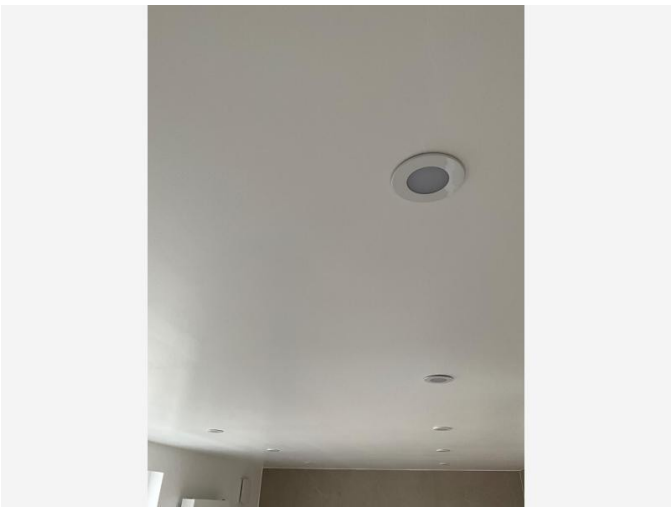
Beschrijving	Notitie	Terug te vinden op plannen
Fiche 11: Valse plafonds met (mogelijks) achterliggend pleisterwerk	De plafonds zijn afgewerkt met gipskartonplaat, onderliggend kan nog oud pleisterwerk aanwezig zijn. Verder destructief of aanvullend onderzoek hierover uitsluitsel geven.	Plan 2.7: V0 valse plafonds Plan 2.8: V+1 valse plafonds Plan 2.9: V+2 vals plafonds

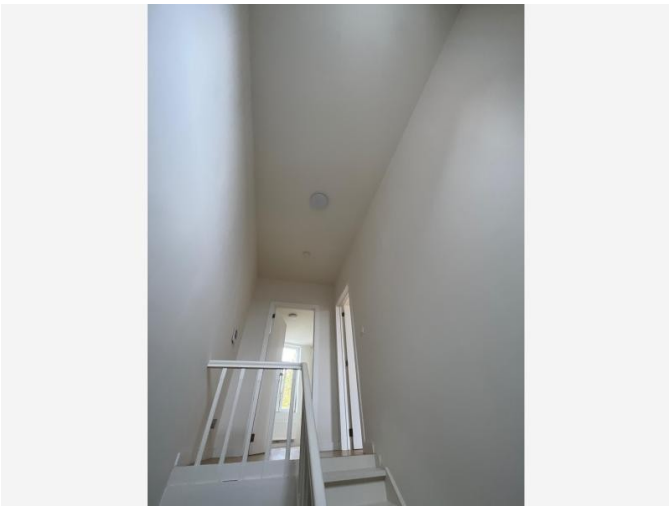
Beschrijving	Notitie	Terug te vinden op plannen
Fiche 12: Geen lift aanwezig	Er is geen lift binnen dit inspectiegebied	-
Fiche 13: Geen onderdak aanwezig	Het dak is niet inspecteerbaar en de bovenste verdieping is afgewerkt met valse plafonds. Het is niet duidelijk welke materialen hiertussen gebruikt zijn. Destructief onderzoek kan hieroever uitsluitsel geven.	Plan 3.1: Dak onderdak
Fiche 14: Geen leidingisolatie aanwezig	Er is geen leidingsisolatie binnen dit inspectiegebied.	-
