Asbestinventarisattest

Plantin en Moretuslei 132/202, 2018 Antwerpen

Attestnummer : **20261022-000417.000**
Uitgegeven op : **22.10.2026**
Geldig tot : **22.10.2036**

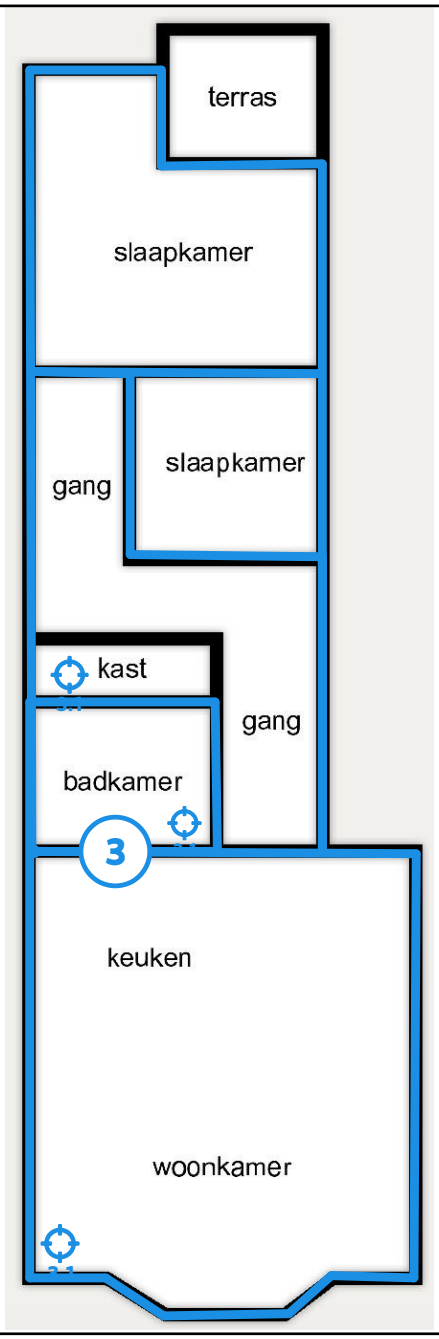
Plan 1.1: V+2 pleisterwerk wanden

Beschrijving	Type	Actie
3. Pleisterwerk wanden	Geen asbest	-
3.1 Code: MM01	Mengmonster	-

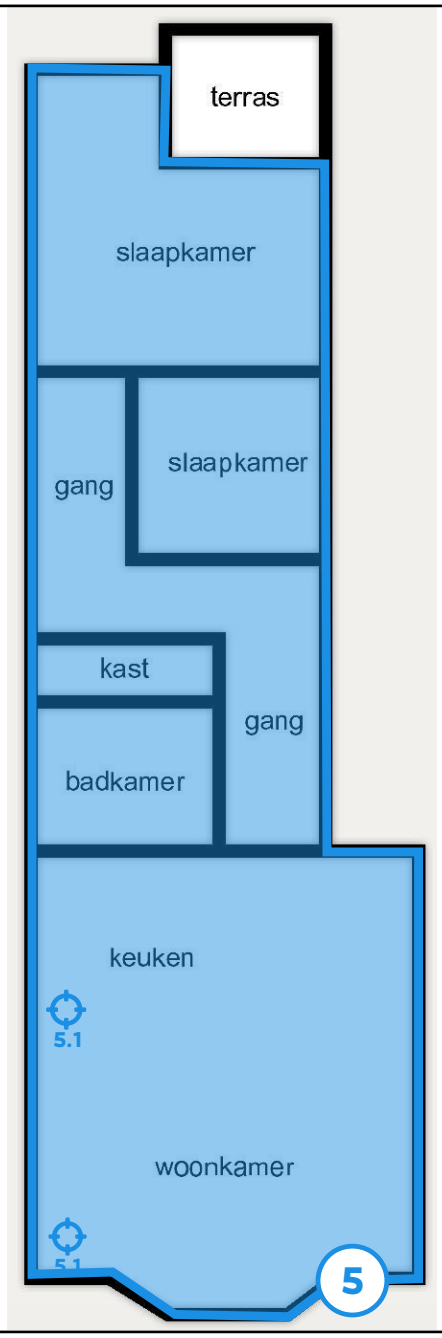
Plan 1.2: V+2 pleisterwerk plafond

Beschrijving	Type	Actie
5. Pleisterwerk plafond	Geen asbest	-
5.1 Code: MM02	Mengmonster	-

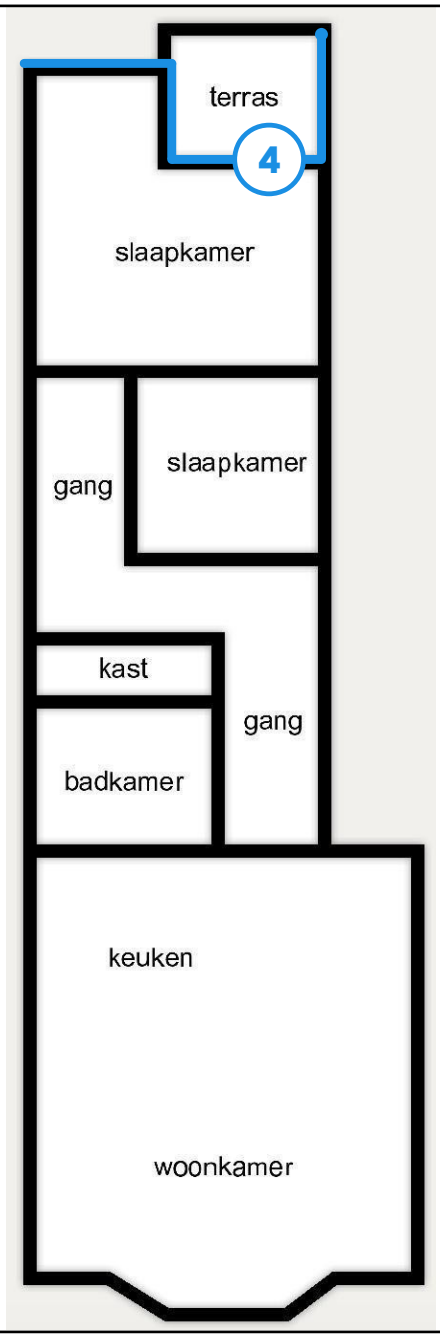
Plan 1.3: V+2 Achtergevel crepi

Beschrijving	Type	Actie
4. Achtergevel crepi	Geen asbest	-

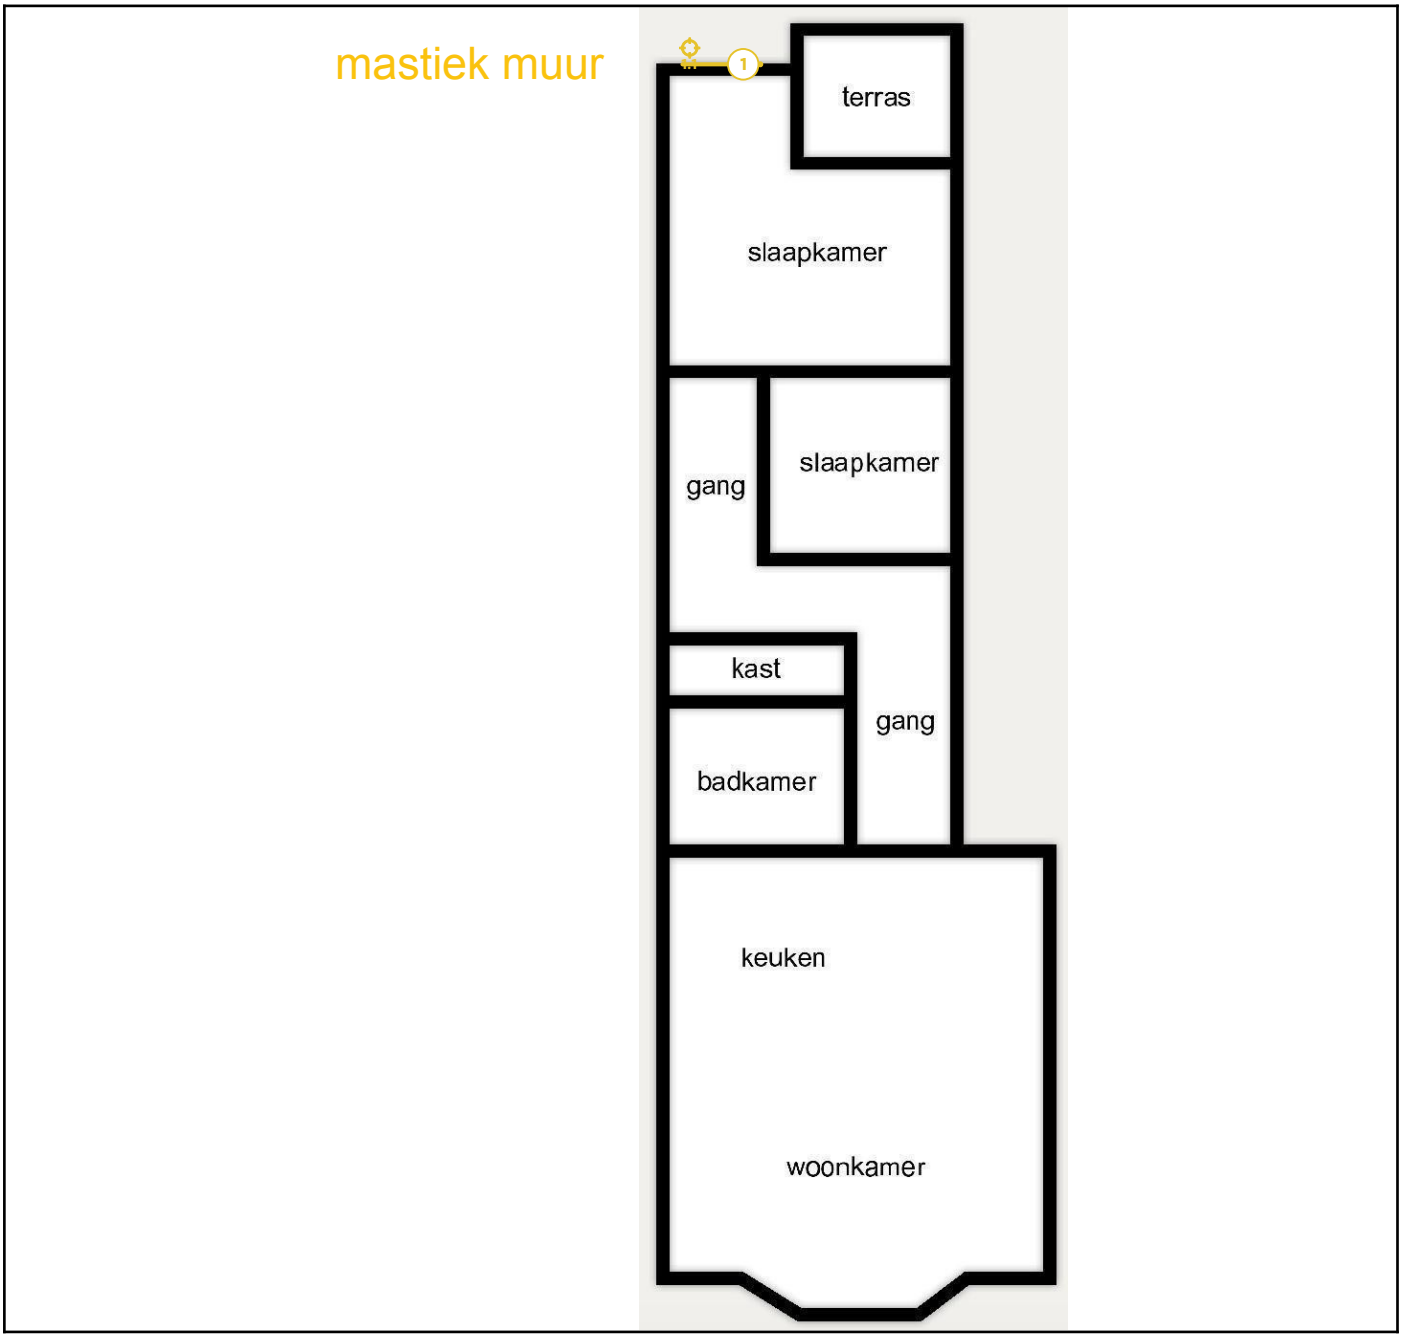
Plan 1.5: V+2 Achtergevel mastiek muur

Beschrijving	Type	Actie
1. Mastiek muur	Asbestmateriaal	Zorgvuldig beheren
1.1 Code: MM03	Puntmonster	-

- Zorg voor een veilig beheer. Vermijd het beschadigen van het asbestmateriaal. Controleer de toestand jaarlijks op wijzigingen.

- Eenvoudige handelingen: mag via doe-het-zelf of door werknemer(s) met opleidingsattest eenvoudige handelingen
  Bij het vervangen van de ramen kan de mastiek mee verwijderd worden, door de plaatsers van het nieuw raamwerk. Alle werknemer(s) moeten wel beschikken over een opleidingsattest eenvoudige handelingen 8u. Het is aangewezen dit materiaal te laten verwijderen door een erkend asbestverwijderaar of iemand met opleidingsattest éénvoudige handelingen. Het materiaal moet volledig gefixeerd kunnen worden voor de verwijdering. Als dit materiaal kan verwijderd worden zonder te breken, scheuren, beschadigen... en het asbest gefixeerd is, dan kan dit met eenvoudige handelingen. Vermijd stofvorming op elk moment van de werken. Het gebruik van sneldraaiende werktuigen (boormachine, slijpschijf, hogedrukreiniger...) is verboden. Zorg voor gepaste persoonlijke beschermingsmiddelen: minimaal FFP3-mondmasker (EN 149), wegwerpoverall met kap (minimaal Cat III, type 5/6),wegwerphandschoenen en overschoenen of afspoelbaar schoeisel. Afval:. Een recyclagepark aanvaardt geen niet-hechtgebonden asbestafval. Het niet-hechtgebonden asbestafval dubbel verpakt afvoeren via een geregistreerd asbestinzamelaar (link: OVAM Webloket Registraties) of via een erkende asbestverwijderaar (link: www.werk.belgie.be - Erkenningen). Oud raamwerk

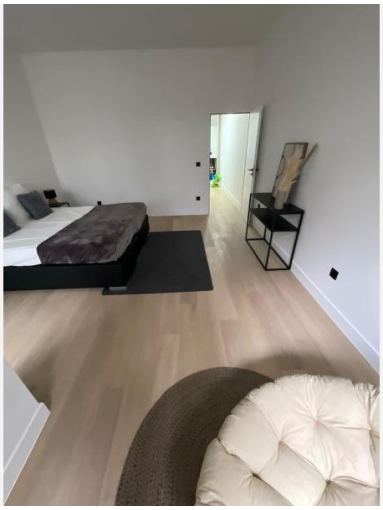
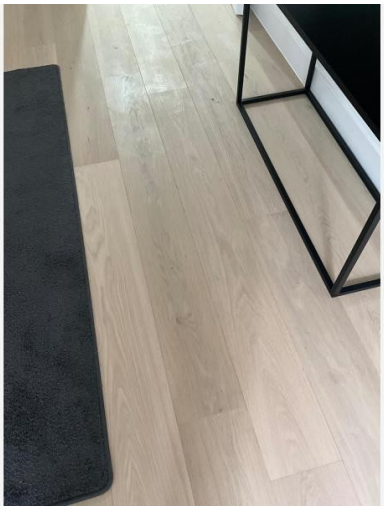
Fiche 2: Oude ondervloeren/ lijmlagen

Oude tegels/ vloeren kunnen mogelijk verlijmd zijn met asbesthoudende materialen.

Onder de huidige vloeren kunnen nog restanten aanwezig zijn van oude vloeren of lijmlagen aanwezig zijn. Destructief of aanvullend onderzoek hierover uitsluitsel geven.

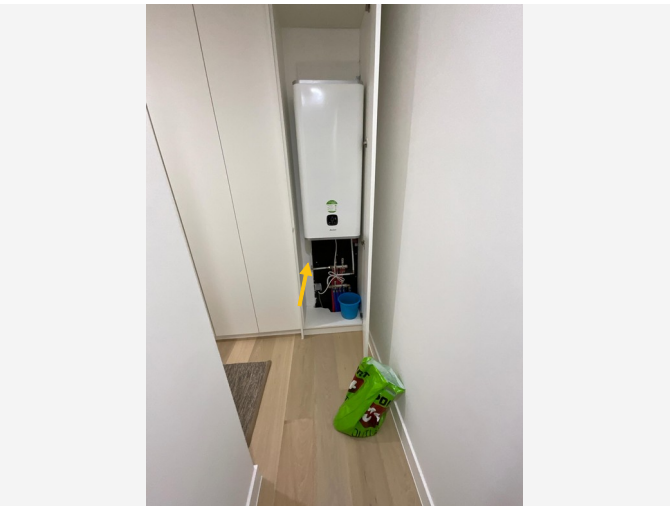
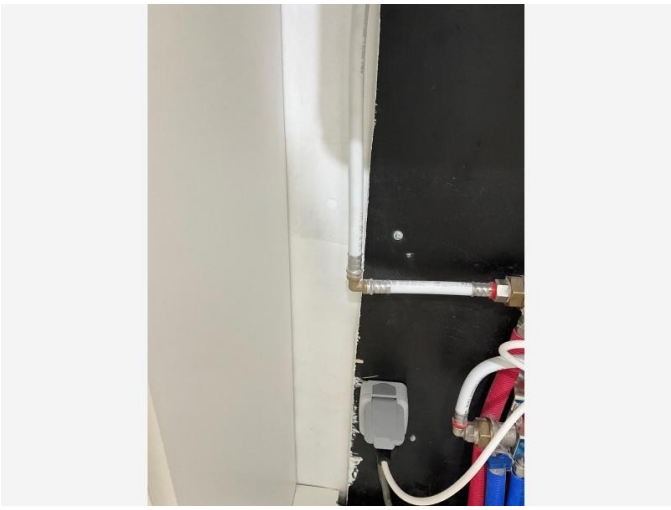
Fiche 3: Pleisterwerk wanden

Geen asbest

#	Type	Referentie	Resultaat
3.1	Mengmonster	MM01	Geen asbest

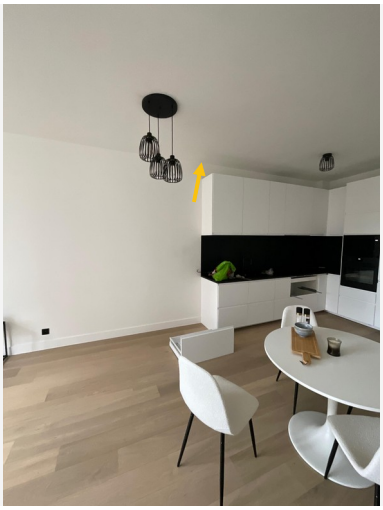
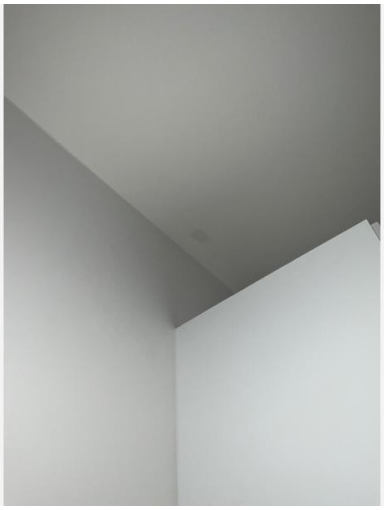
Fiche 5: Pleisterwerk plafond

Geen asbest

#	Type	Referentie	Resultaat
5.1	Mengmonster	MM02	Geen asbest

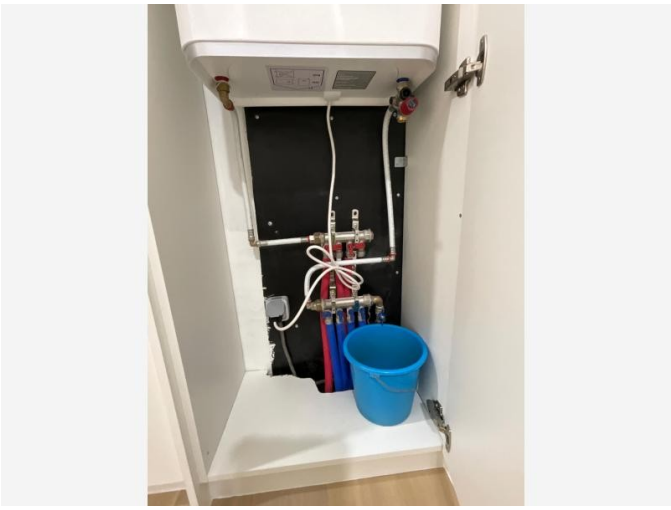
Beschrijving	Notitie	Terug te vinden op plannen
Fiche 6: Materialen aan de stookketel	Recente electrische ketel 2024, geen asbestverdachte materialen aanwezig.	-
