Asbestinventarisattest

Luitenant Lippenslaan 45/101, 2140 Antwerpen

Attestnummer : **20261002-000343.000**
Uitgegeven op : **02.10.2026**
Geldig tot : **Onbeperkt** (tenzij de toestand wijzigt)

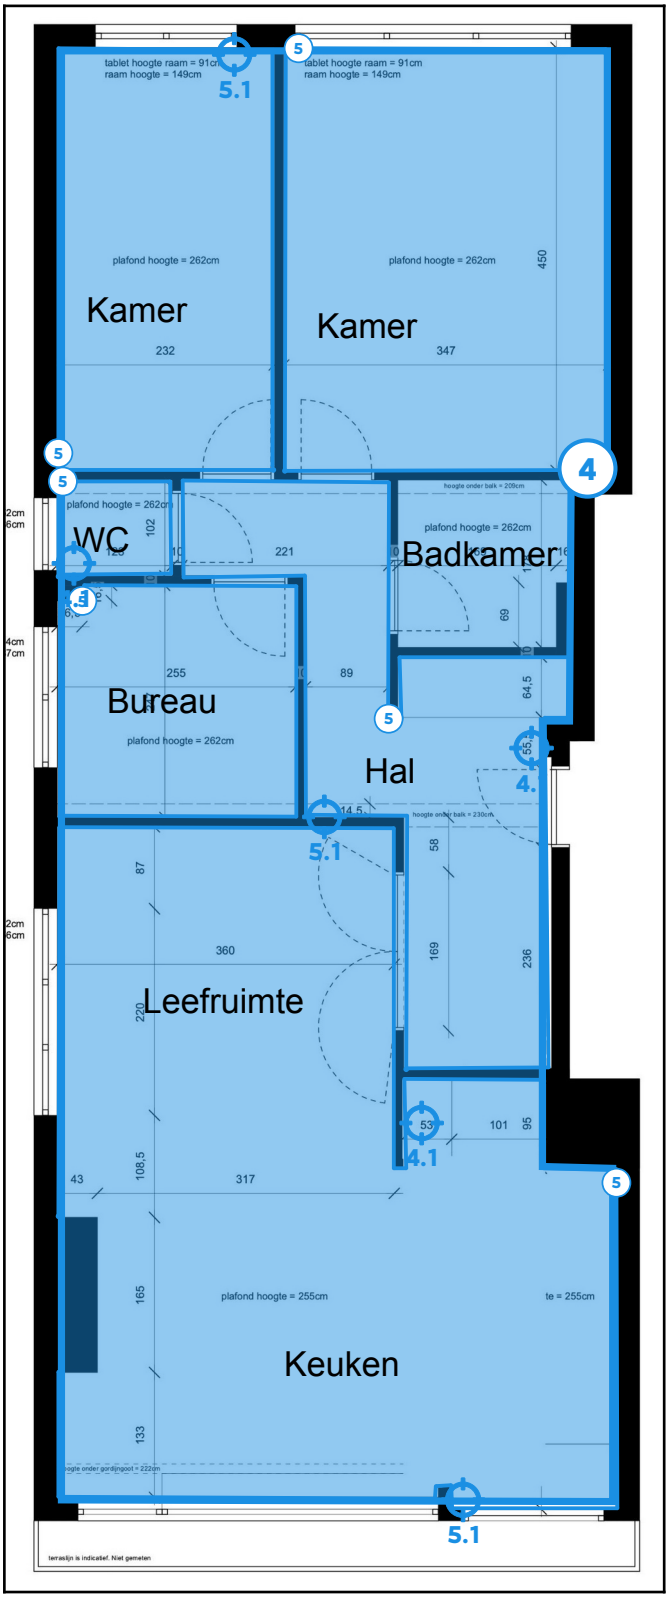
Plan 1.1: Appartement

4. Pleisterwerk plafonds	Geen asbest	-
4.1 Code: 000000529686	Mengmonster	-
5. Pleisterwerk wanden	Geen asbest	-
5.1 Code: 000000529679	Mengmonster	-

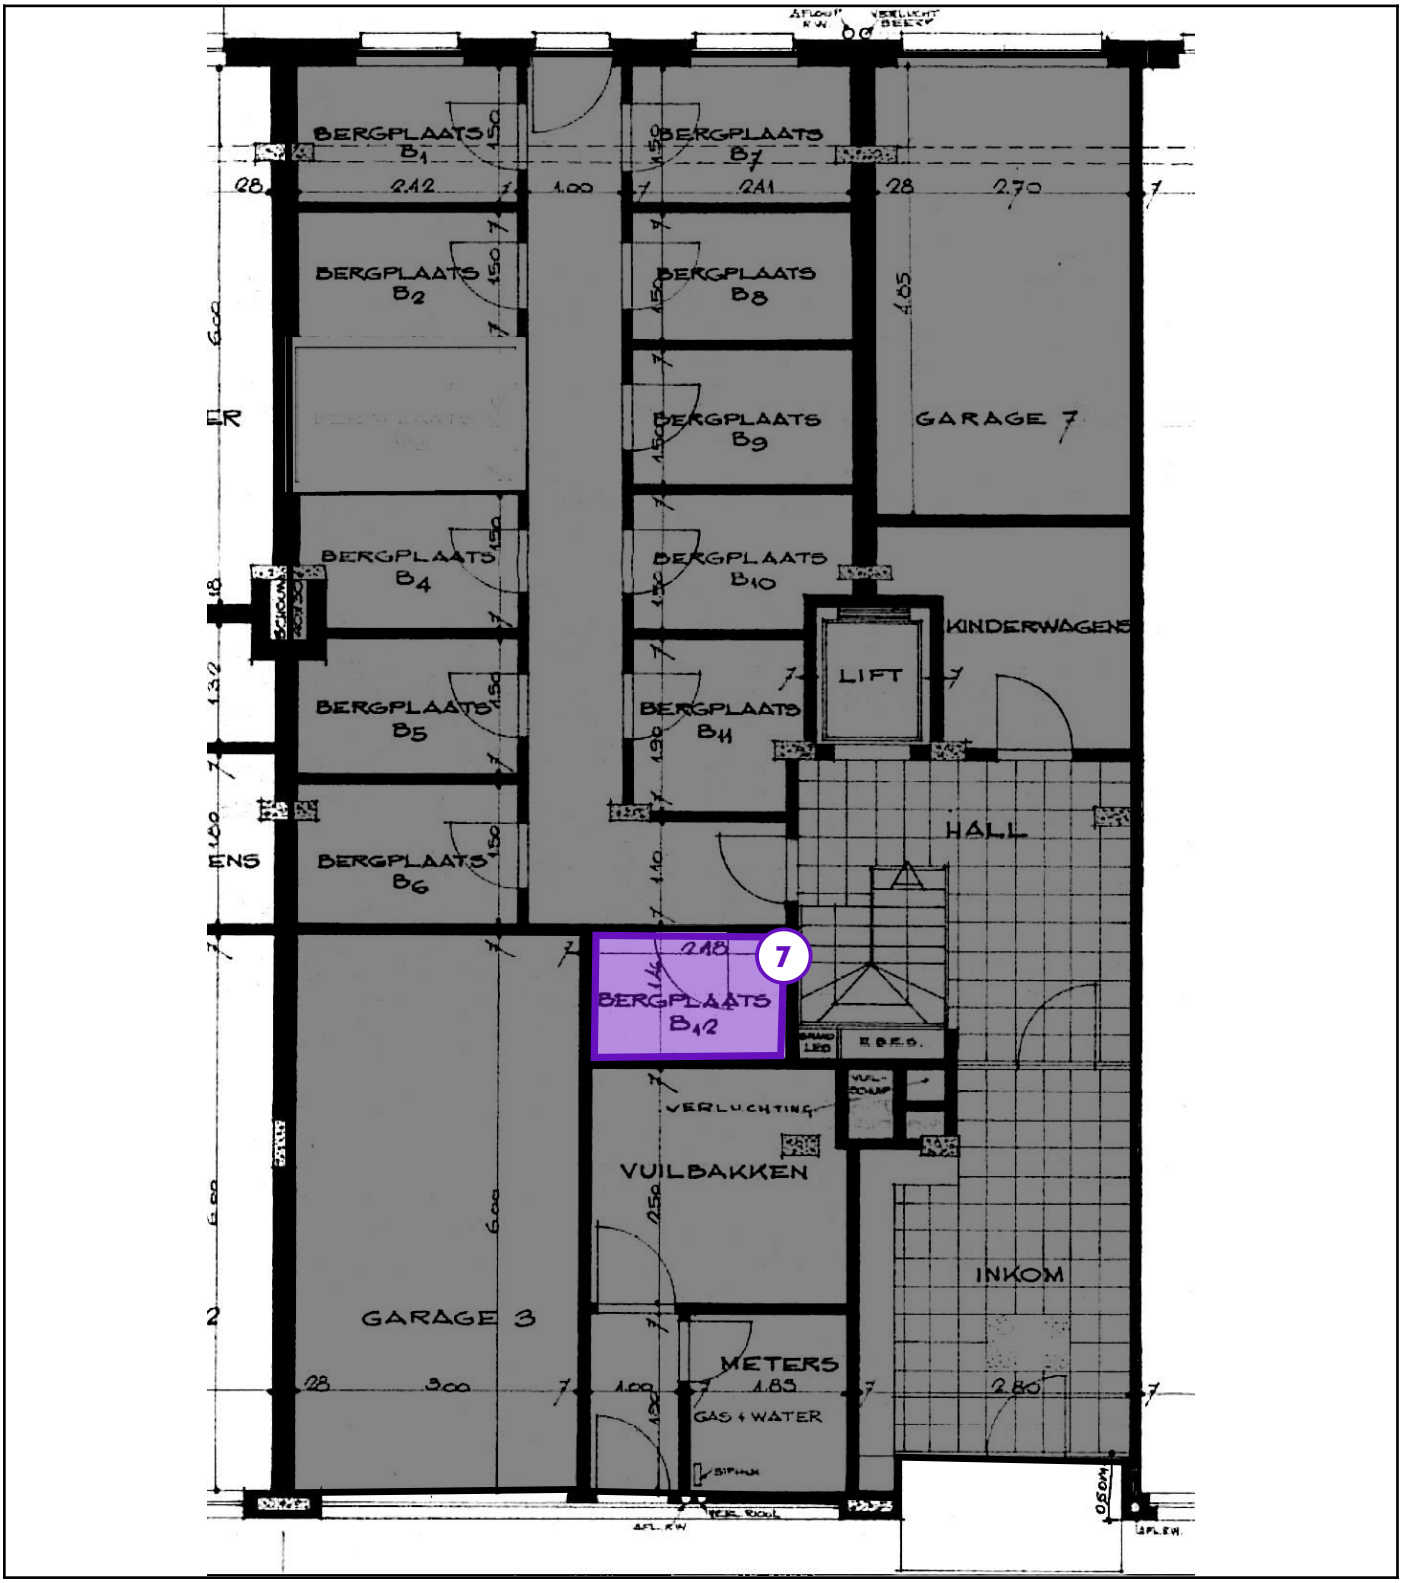
Plan 1.2: Berging

Beschrijving	Type	Actie
7. Pleisterwerk (niet aanwezig)	Overige ruimte of materiaal	-

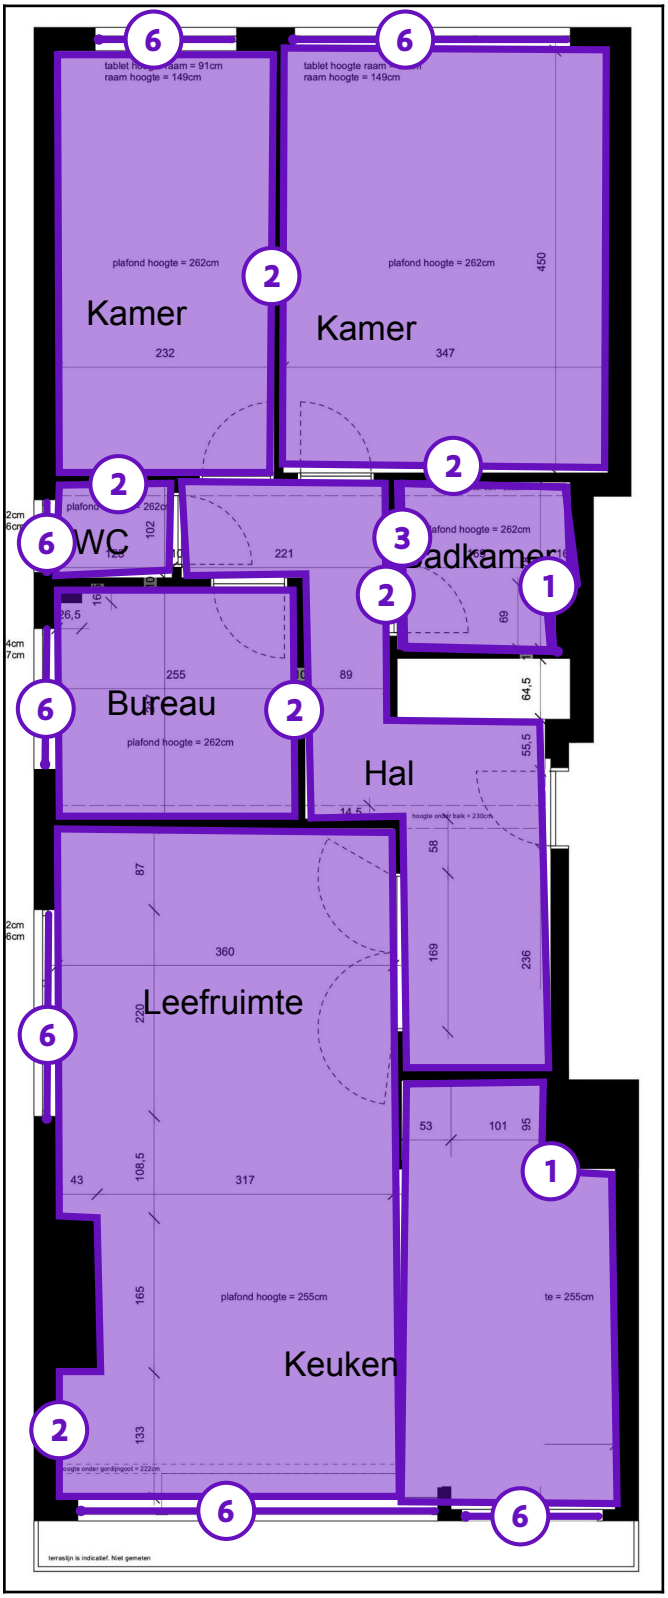
Plan 1.3: Appartement advies

1. Vloertegels (niet verdacht)	Advies	-
2. Laminaat / parket	Advies	-
3. Faiencetegels (lijm)	Advies	-
6. Kit aan de ramen	Overige ruimte of materiaal	-

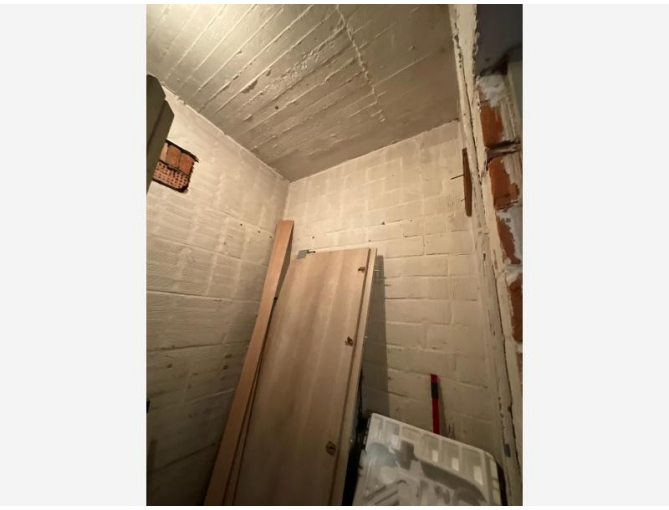
Beschrijving	Notitie	Terug te vinden op plannen
Fiche 7: Pleisterwerk (niet aanwezig)	Er is geen pleisterwerk waarneembaar op de inspectielocatie.	Plan 1.2: Berging
Fiche 8: Dakbedekking (niet aanwezig)	Er is geen te onderzoeken dakbedekking op de inspectielocatie.	-
Fiche 9: Liftinfrastructuur (niet aanwezig)	Er is geen liftinfrastructuur aanwezig op de inspectielocatie.	-
Fiche 10: Schouw/rookgaskanaal (niet aanwezig)	Er is geen waarneembaar rookgaskanaal aanwezig op de inspectielocatie.	-
Fiche 11: Onderdak (niet aanwezig)	Er is geen te onderzoeken onderdak aanwezig op de inspectielocatie.	-
Fiche 12: Leidingisolatie (niet aanwezig)	Er is geen asbestverdachte leidingisolatie aanwezig.	-
Fiche 13: CV-ketel (niet aanwezig)	Er is geen aparte CV-ketel aanwezig op de inspectielocatie.	-
