Asbestinventarisattest

Provinciestraat 324, 2018 Antwerpen

Attestnummer : **20240305-000482.000**
Uitgegeven op : **05.03.2024**
Geldig tot : **05.03.2034**

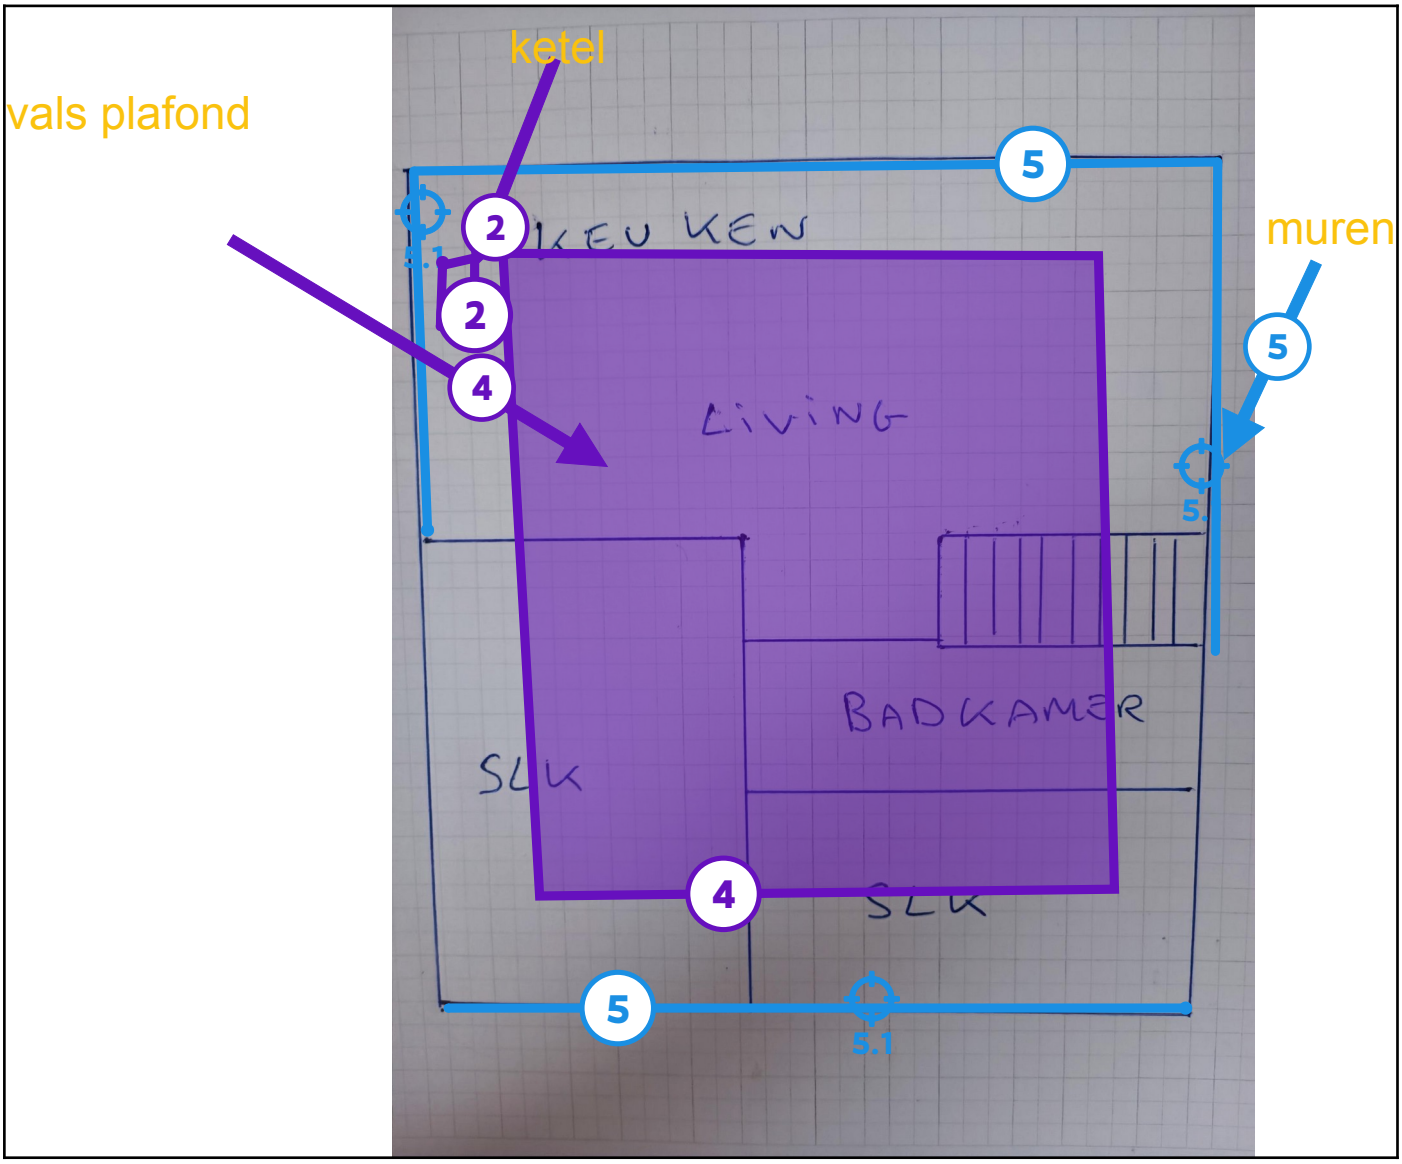
Plan 1.1: plan appartement

Beschrijving	Type	Actie
2. Ketel	Advies	-
4. plafond	Advies	-
5. muur pleister	Geen asbest	-
5.1 Code: muur 1	Mengmonster	-

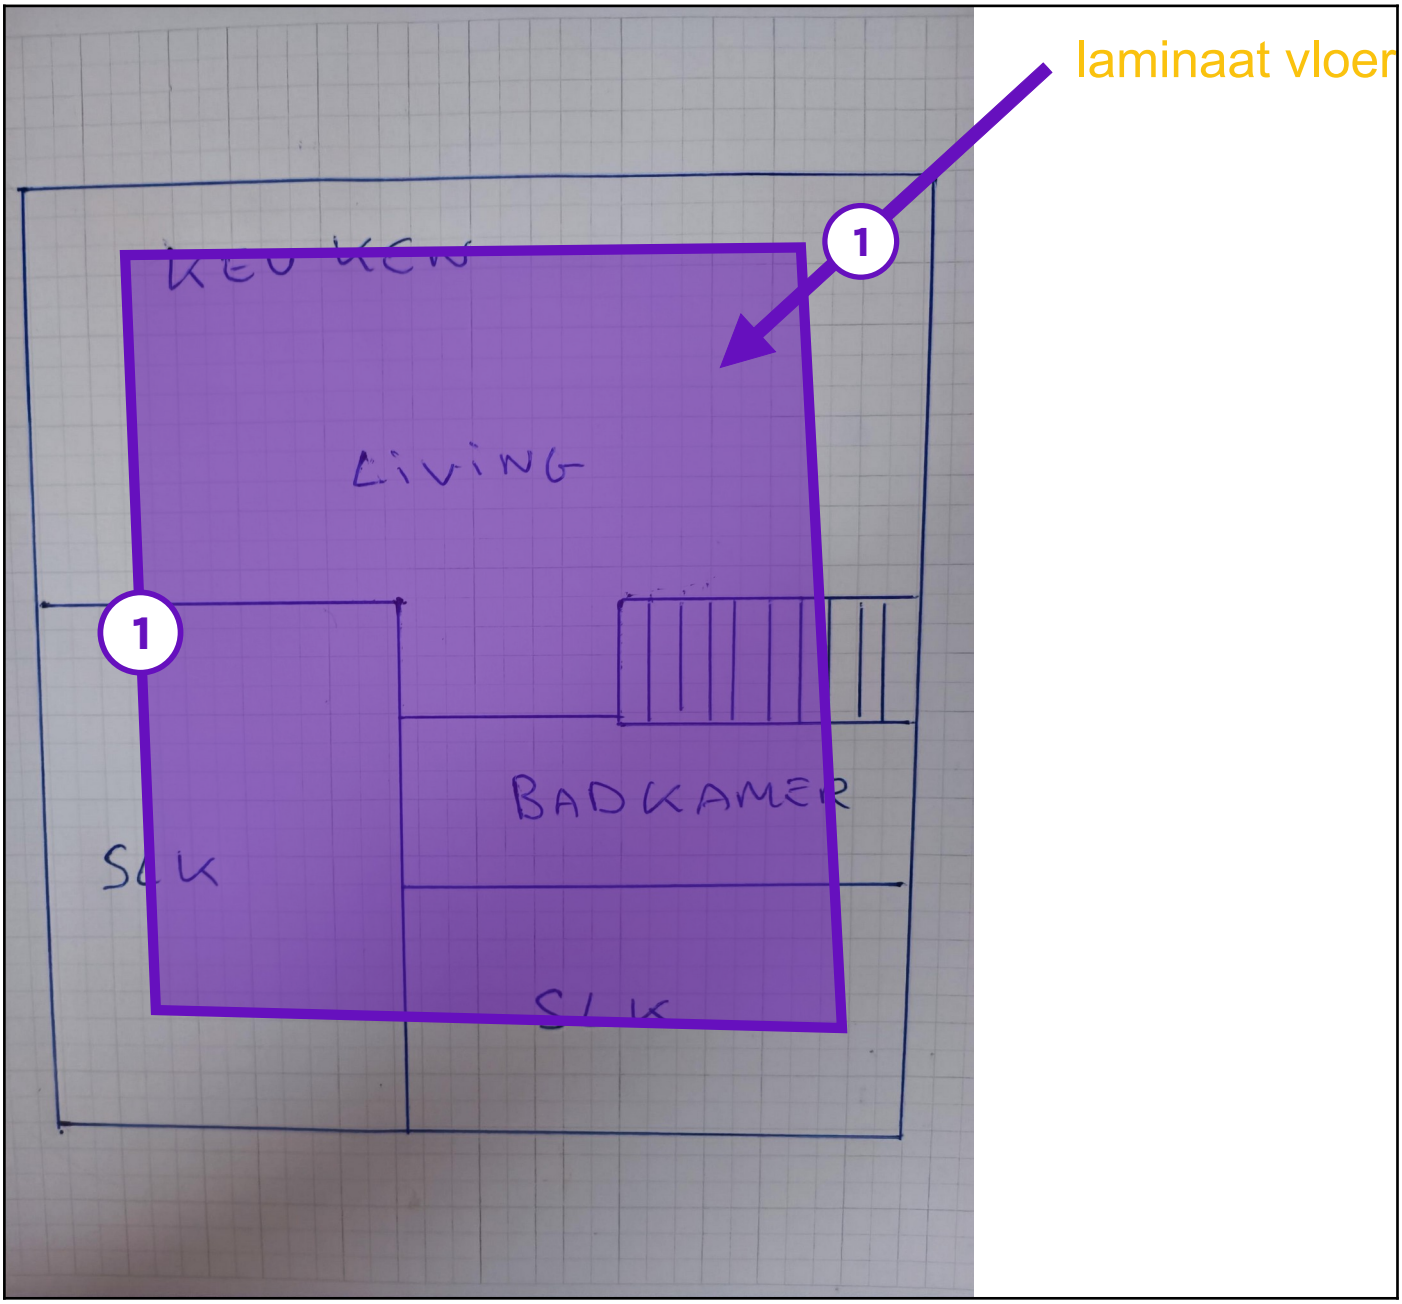
Plan 1.2: plan appartement

Beschrijving	Type	Actie
1. vloer	Advies	-

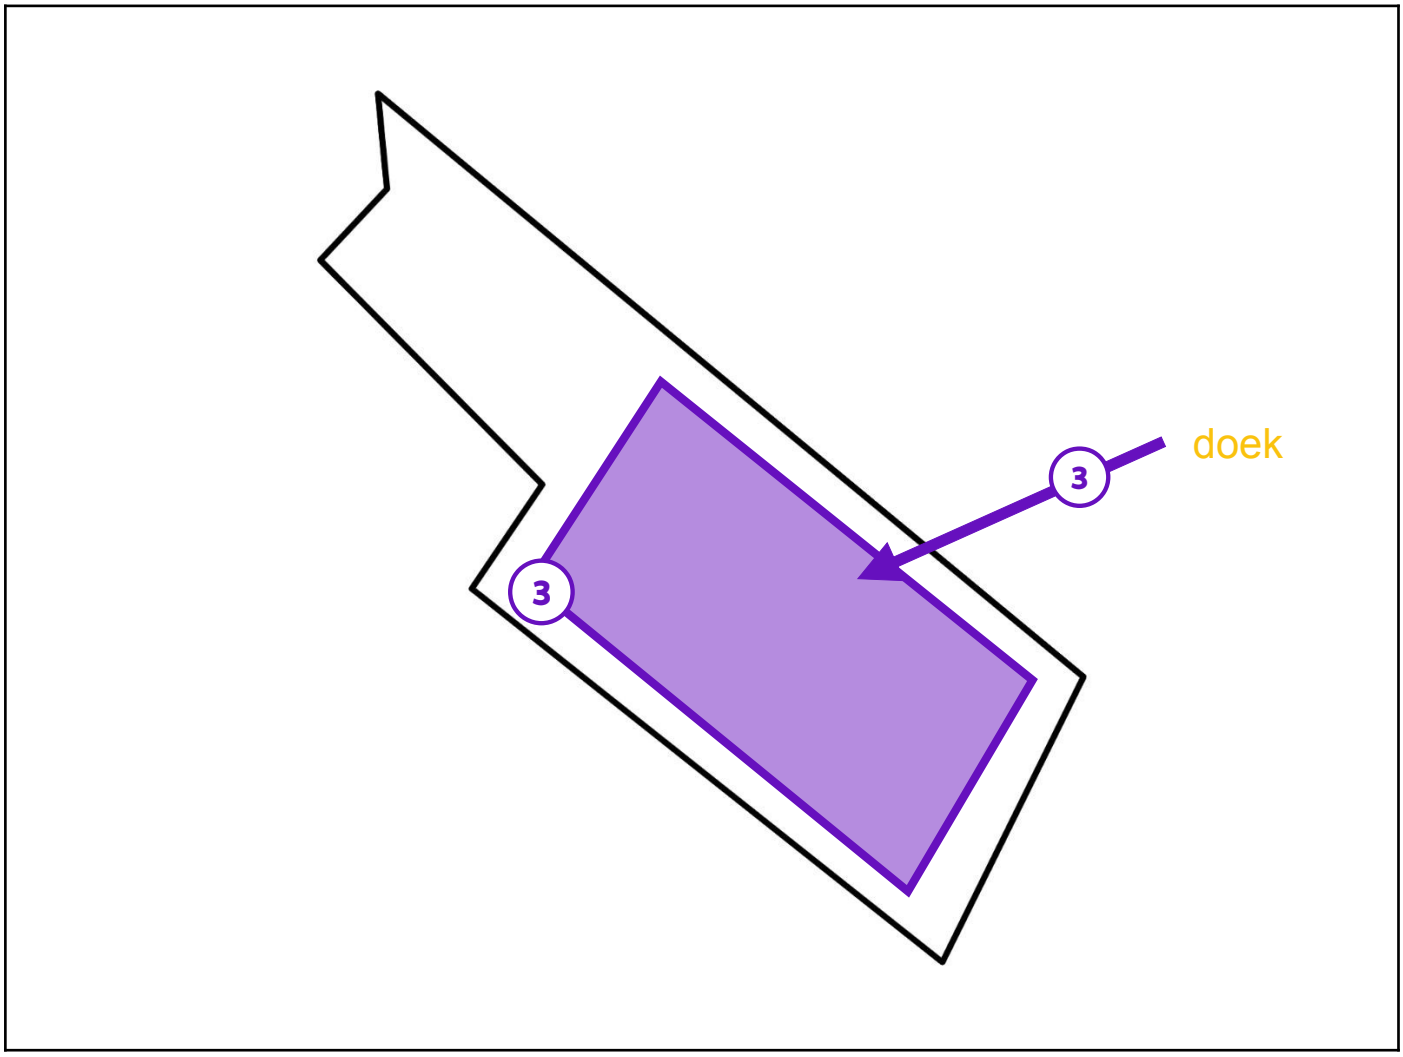
Plan 1.3: Hoofdgebouw plan

Beschrijving	Type	Actie
3. Onderdak	Advies	-

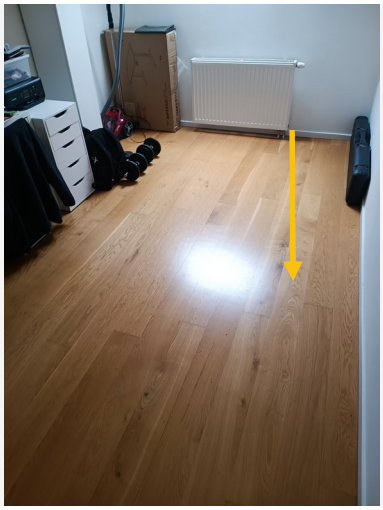
Fiche 1: vloer

Het is niet gekend wat onder de laminaat vloer bevindt, bij werken extra controleren.

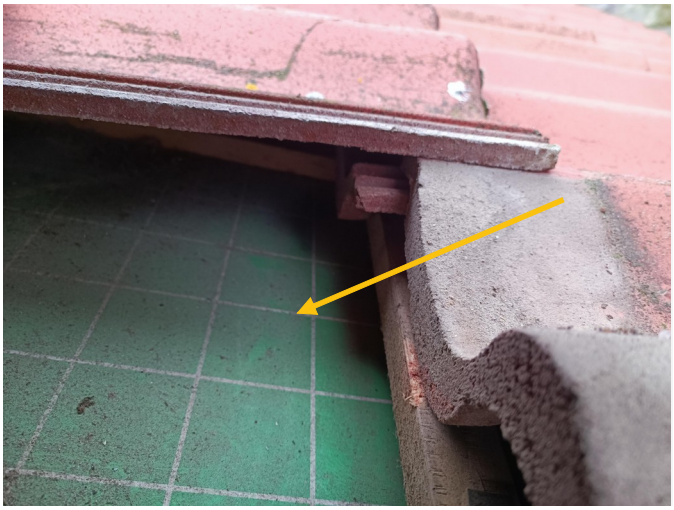
Fiche 3: Onderdak

Het onderdak werd gecontroleerd en is niet asbest verdacht.(waterwerende doek) Het is niet gekend wat er achter de doek bevindt.
