# Asbestinventarisattest

Oudesteenweg 33, 2060 Antwerpen
**Gemeenschappelijke delen**

Attestnummer : **20251018-000029.000**
Uitgegeven op : **18.10.2025**
Geldig tot : **Onbeperkt** (tenzij de toestand wijzigt)

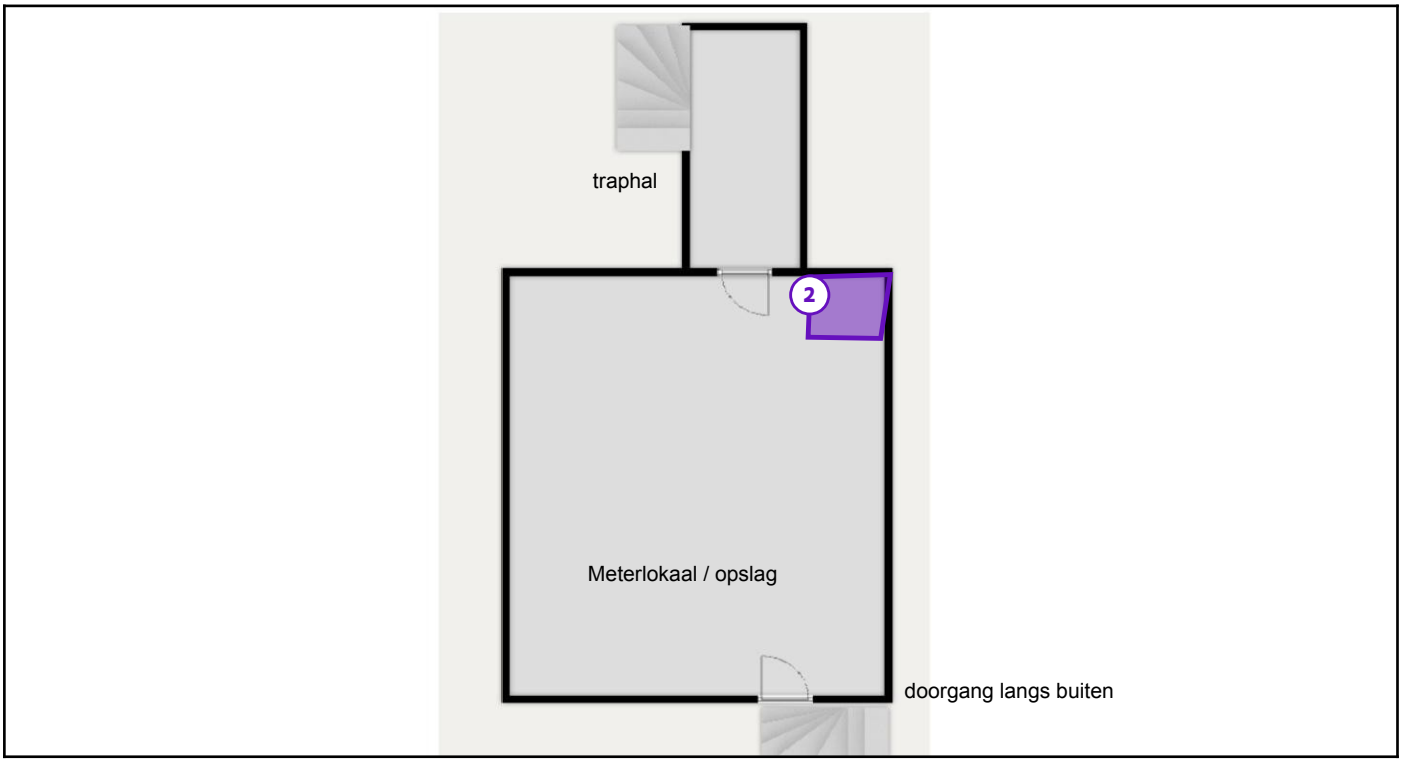
# Plan 1.1: Kelder

| Beschrijving | Type | Actie |
|---|---|---|
| 2. Lift | Advies | - |

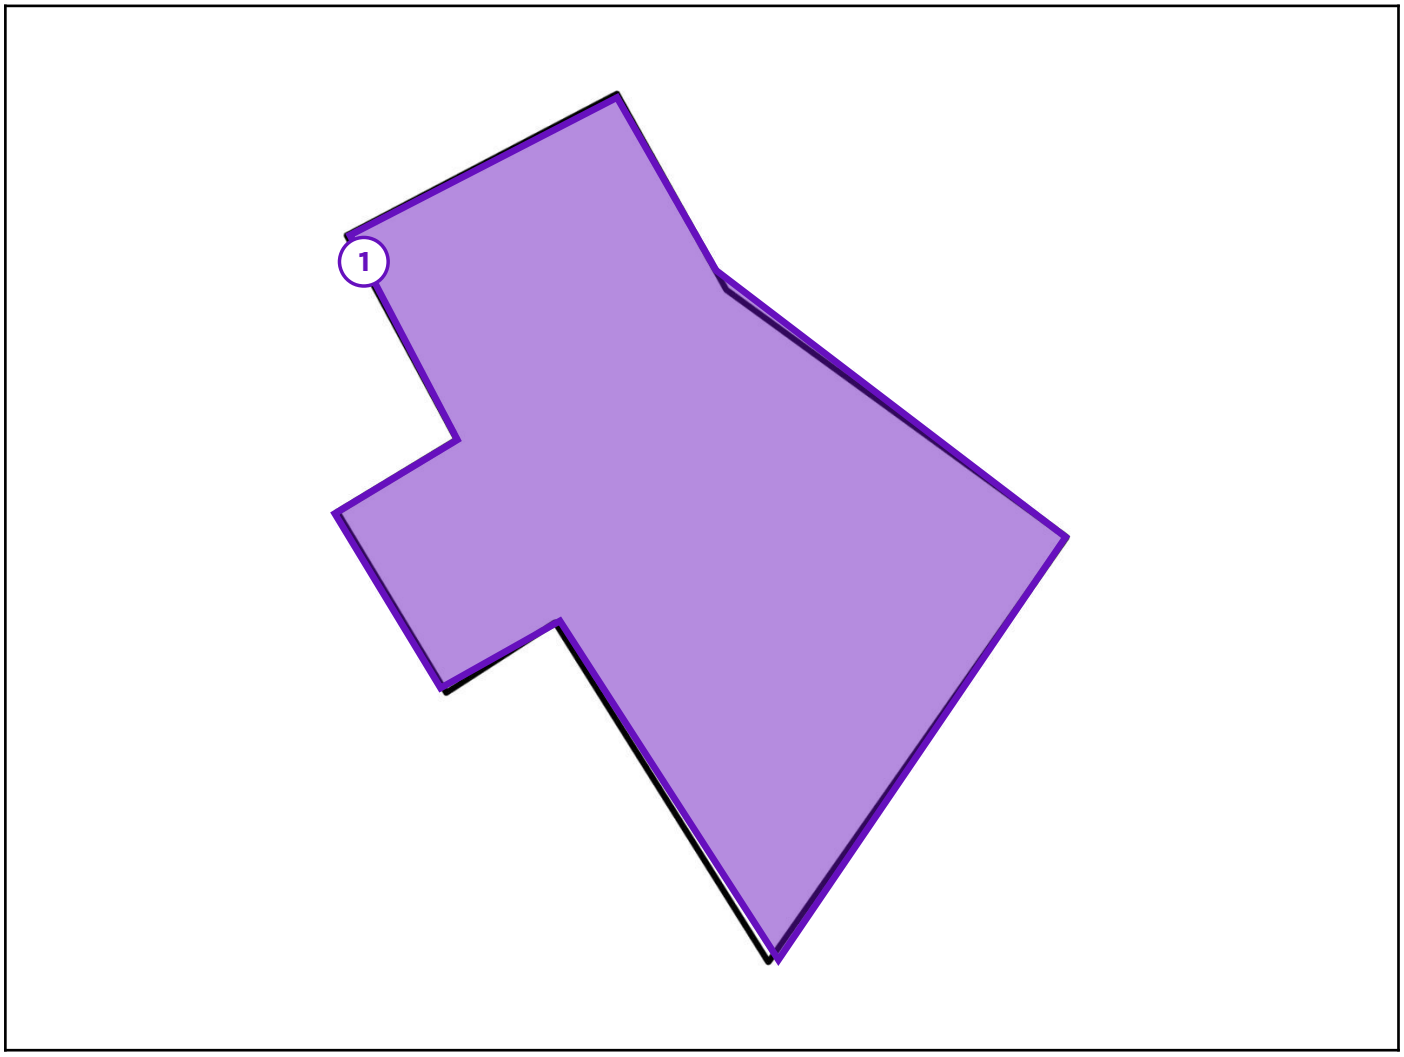
# Plan 1.6: Dak

| Beschrijving | Type | Actie |
|---|---|---|
| 1. Dak (beperking) | Beperking | - |
