Asbestinventarisattest

Isabellalei 132/201, 2018 Antwerpen

Attestnummer : **20261118-000109.000**
Uitgegeven op : **18.11.2026**
Geldig tot : **Onbeperkt** (tenzij de toestand wijzigt)

Asbestveilig (maar mogelijk niet asbestvrij)

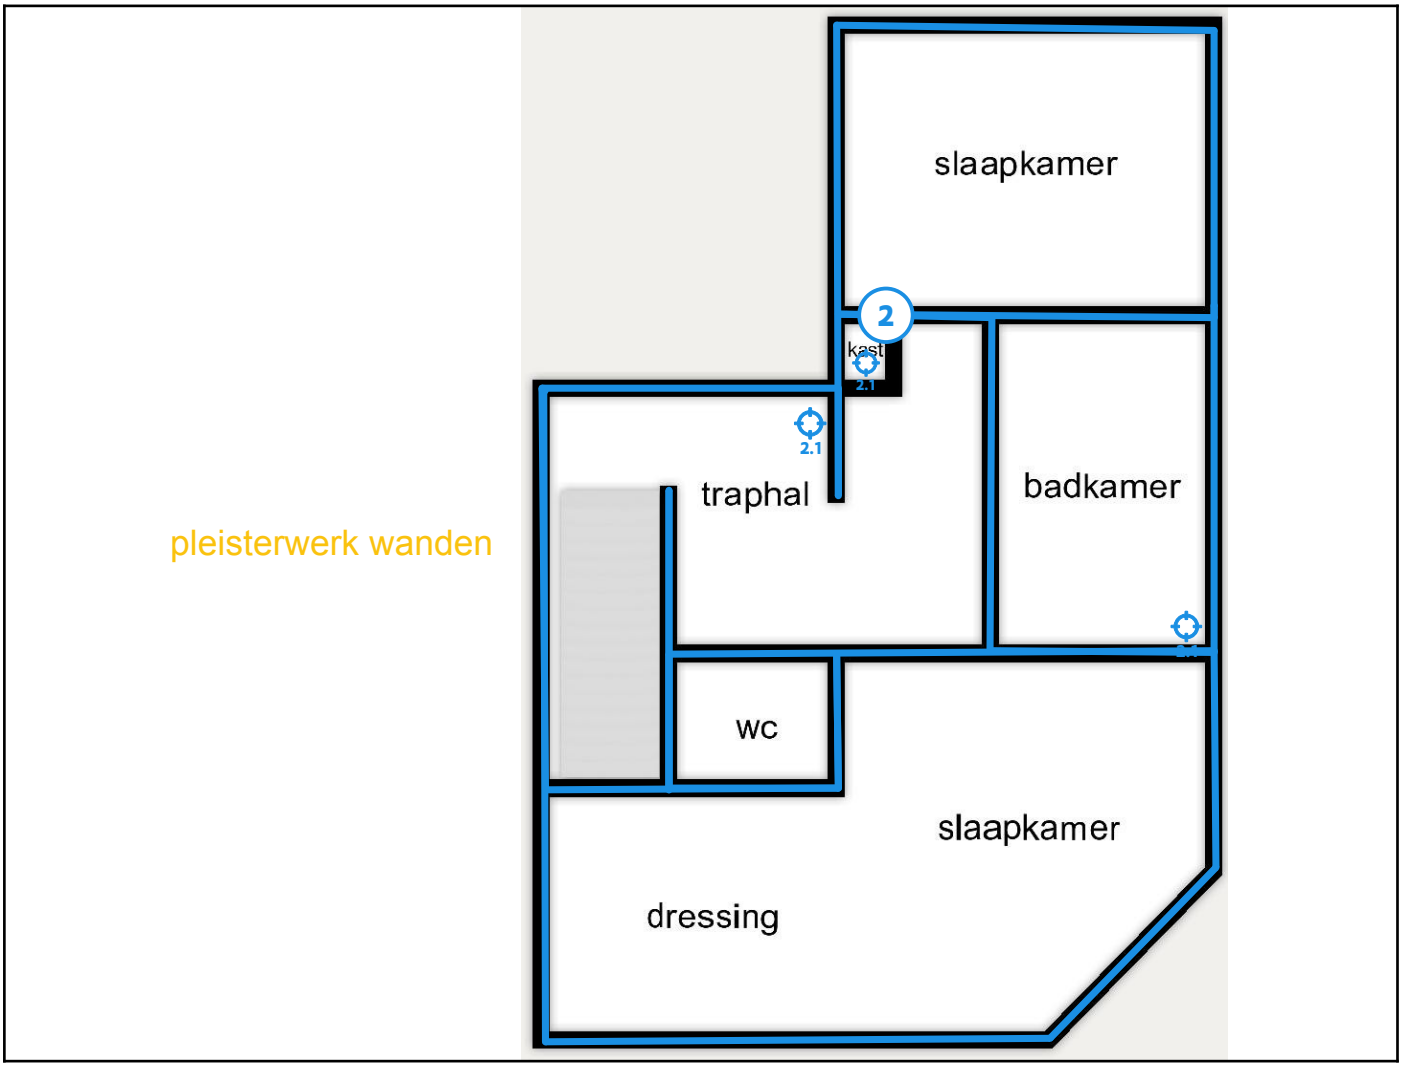
Plan 1.1: V+2 pleisterwerk wanden

Beschrijving	Type	Actie
2. Appartement pleisterwerk wanden	Geen asbest	-
2.1 Code: MM01	Mengmonster	-

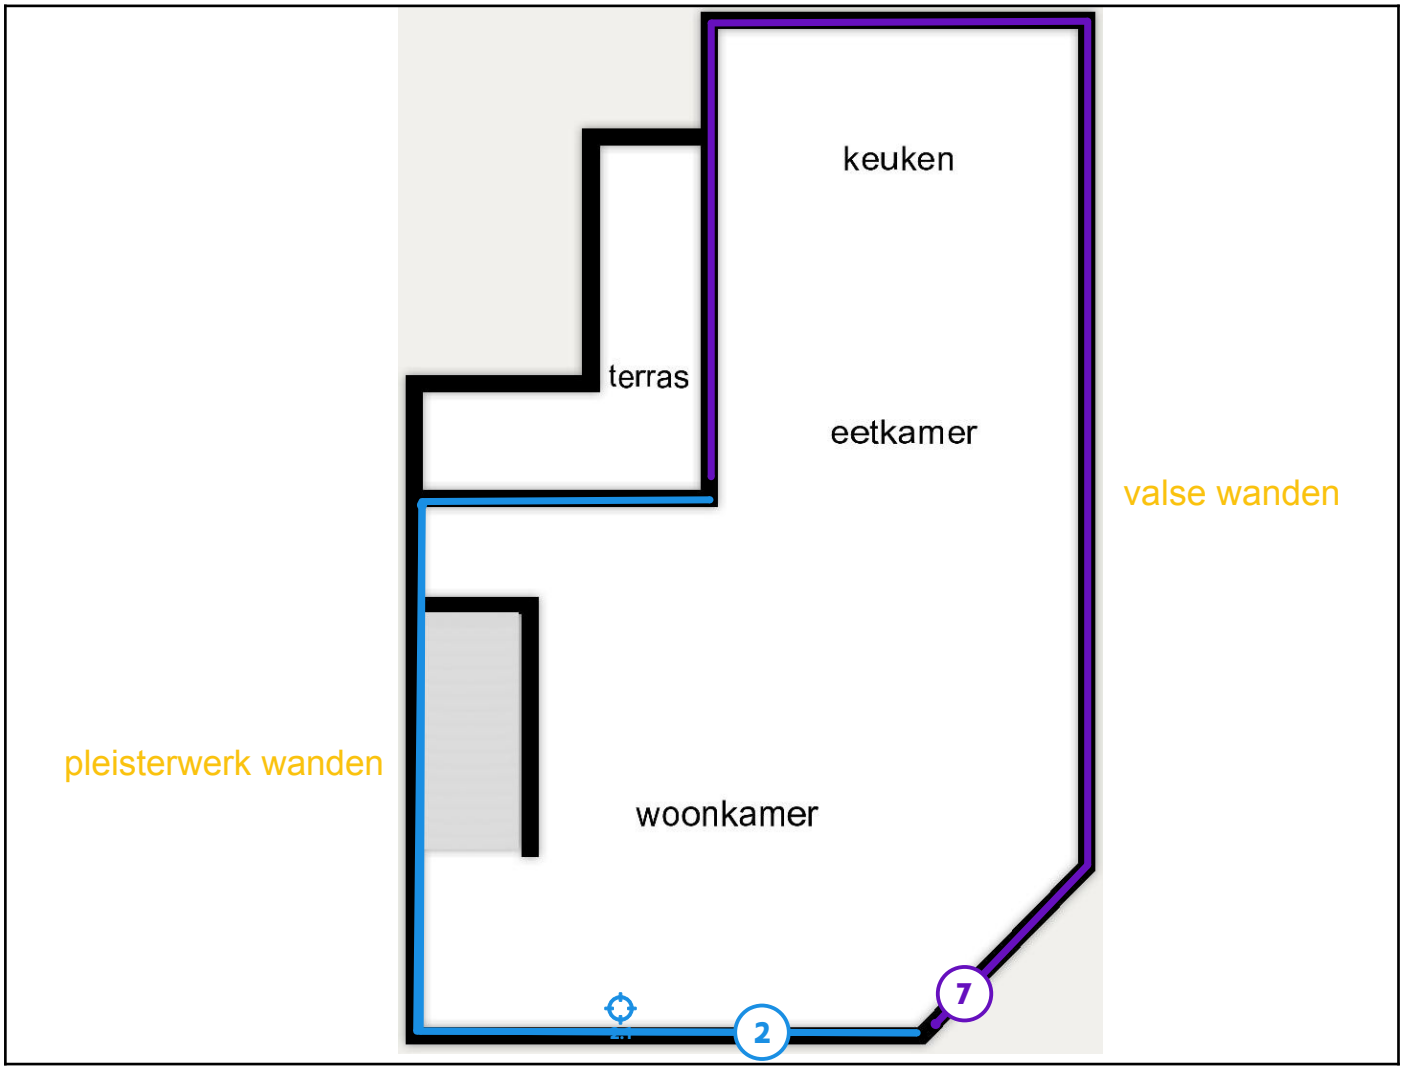
Plan 1.2: V+3 pleisterwerk wanden

Beschrijving	Type	Actie
2. Appartement pleisterwerk wanden	Geen asbest	-
2.1 Code: MM01	Mengmonster	-
7. V+3 valse wanden met (mogelijks) achterliggend pleisterwerk	Overige ruimte of materiaal	-

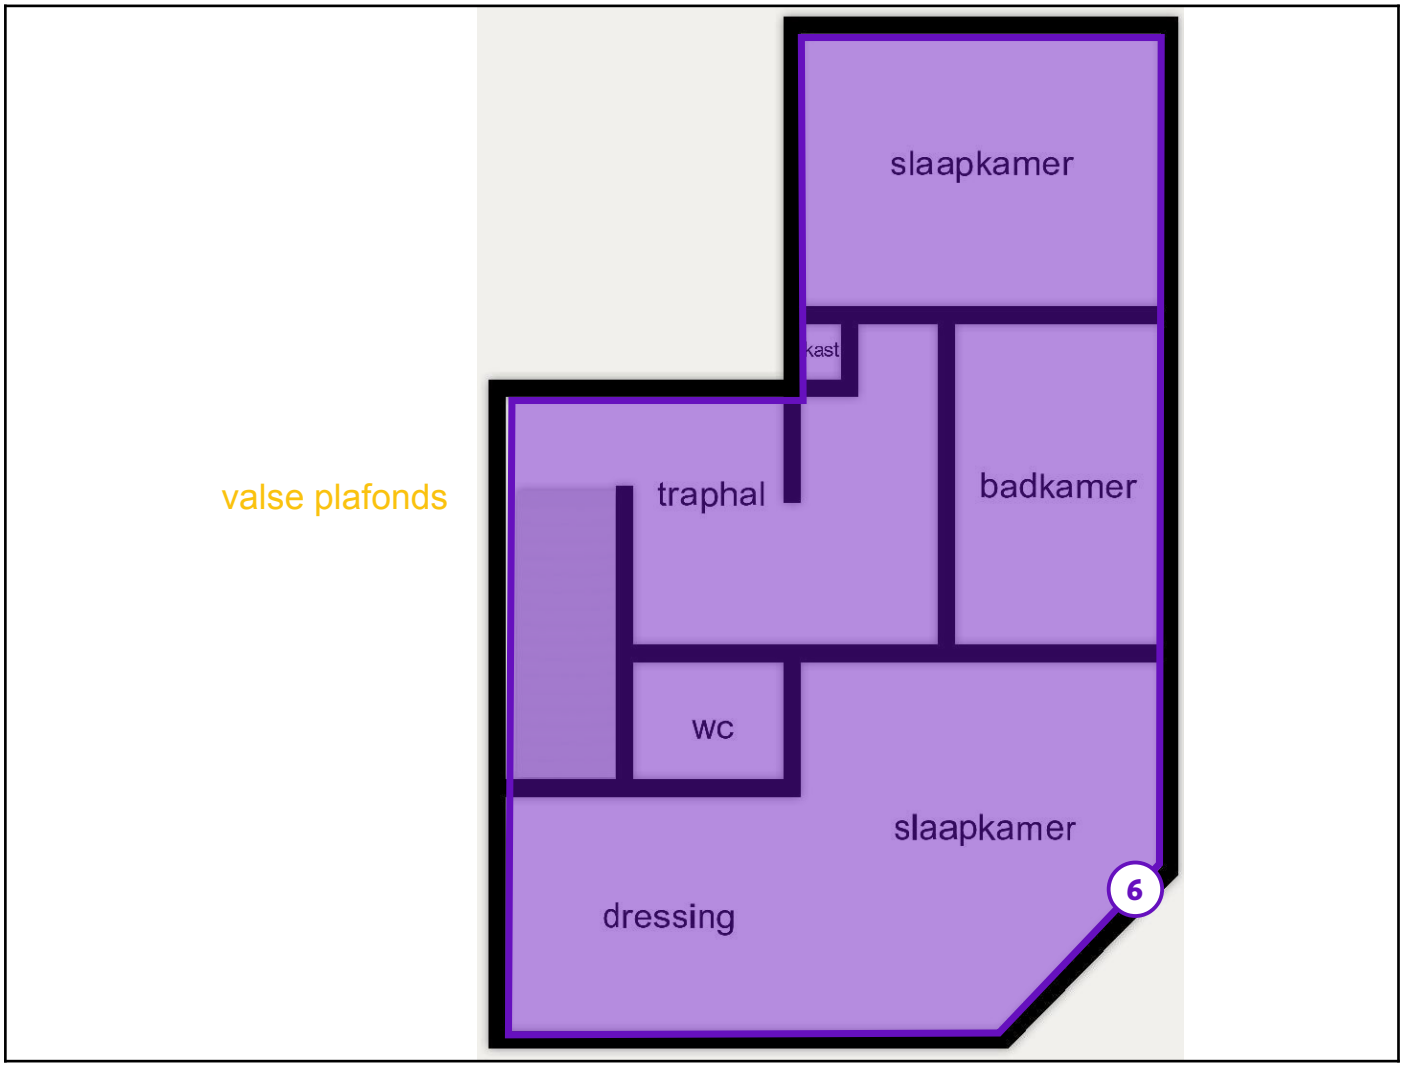
Plan 1.3: V+2 valse plafonds

Beschrijving	Type	Actie
6. Appartement valse plafonds met (mogelijks) achterliggend pleisterwerk	Overige ruimte of materiaal	-

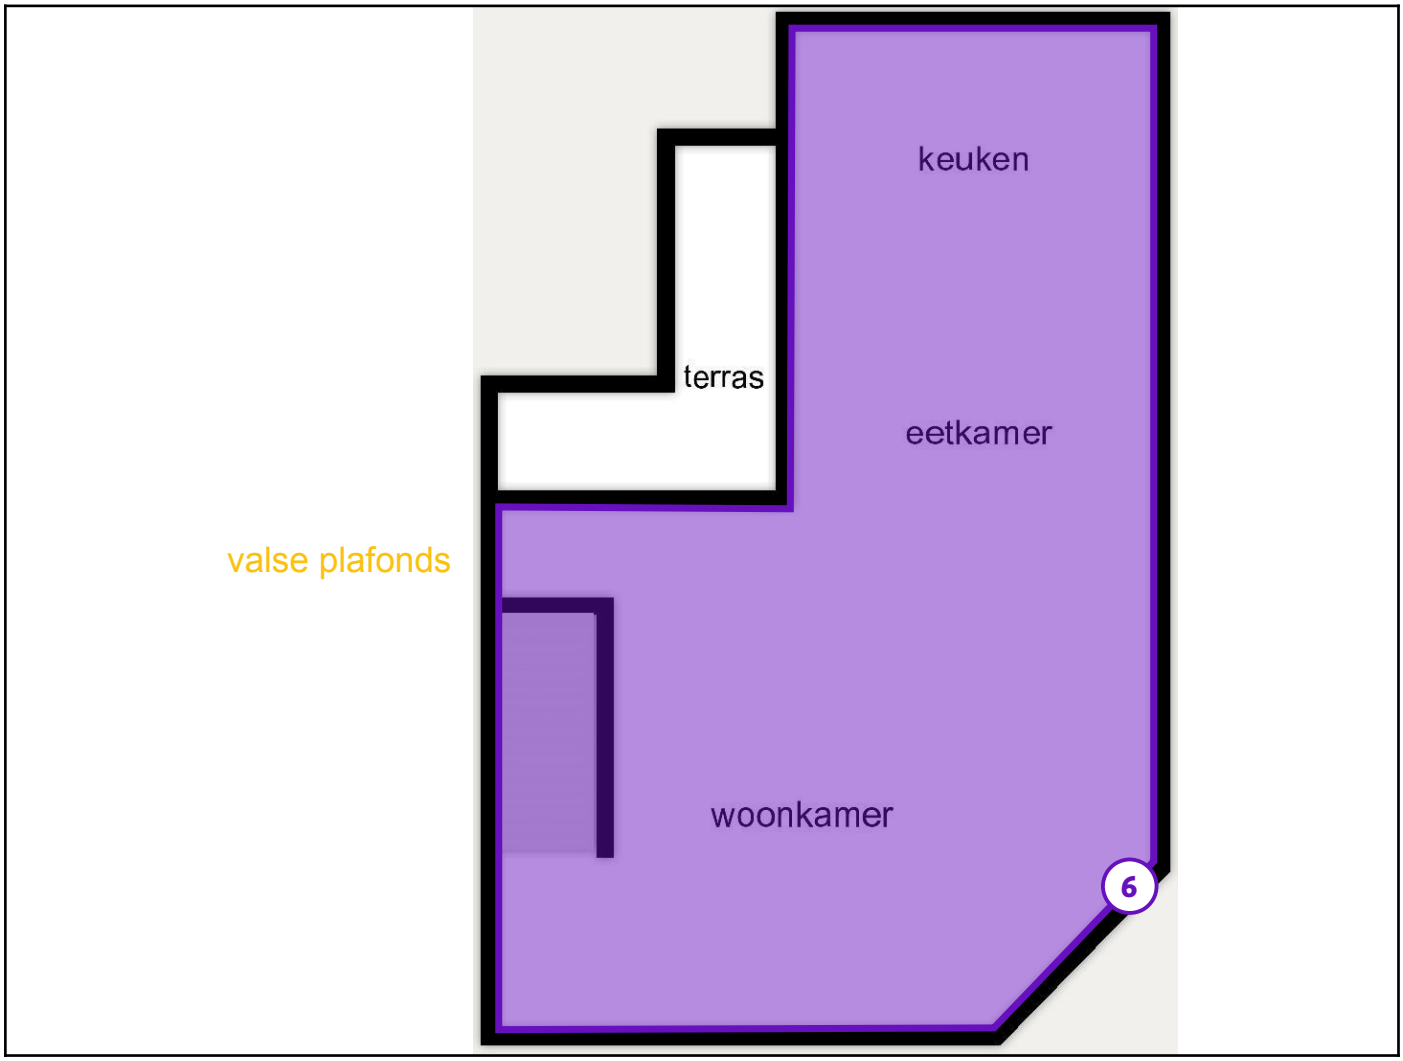
Plan 1.4: V+3 valse plafonds

Beschrijving	Type	Actie
6. Appartement valse plafonds met (mogelijks) achterliggend pleisterwerk	Overige ruimte of materiaal	-

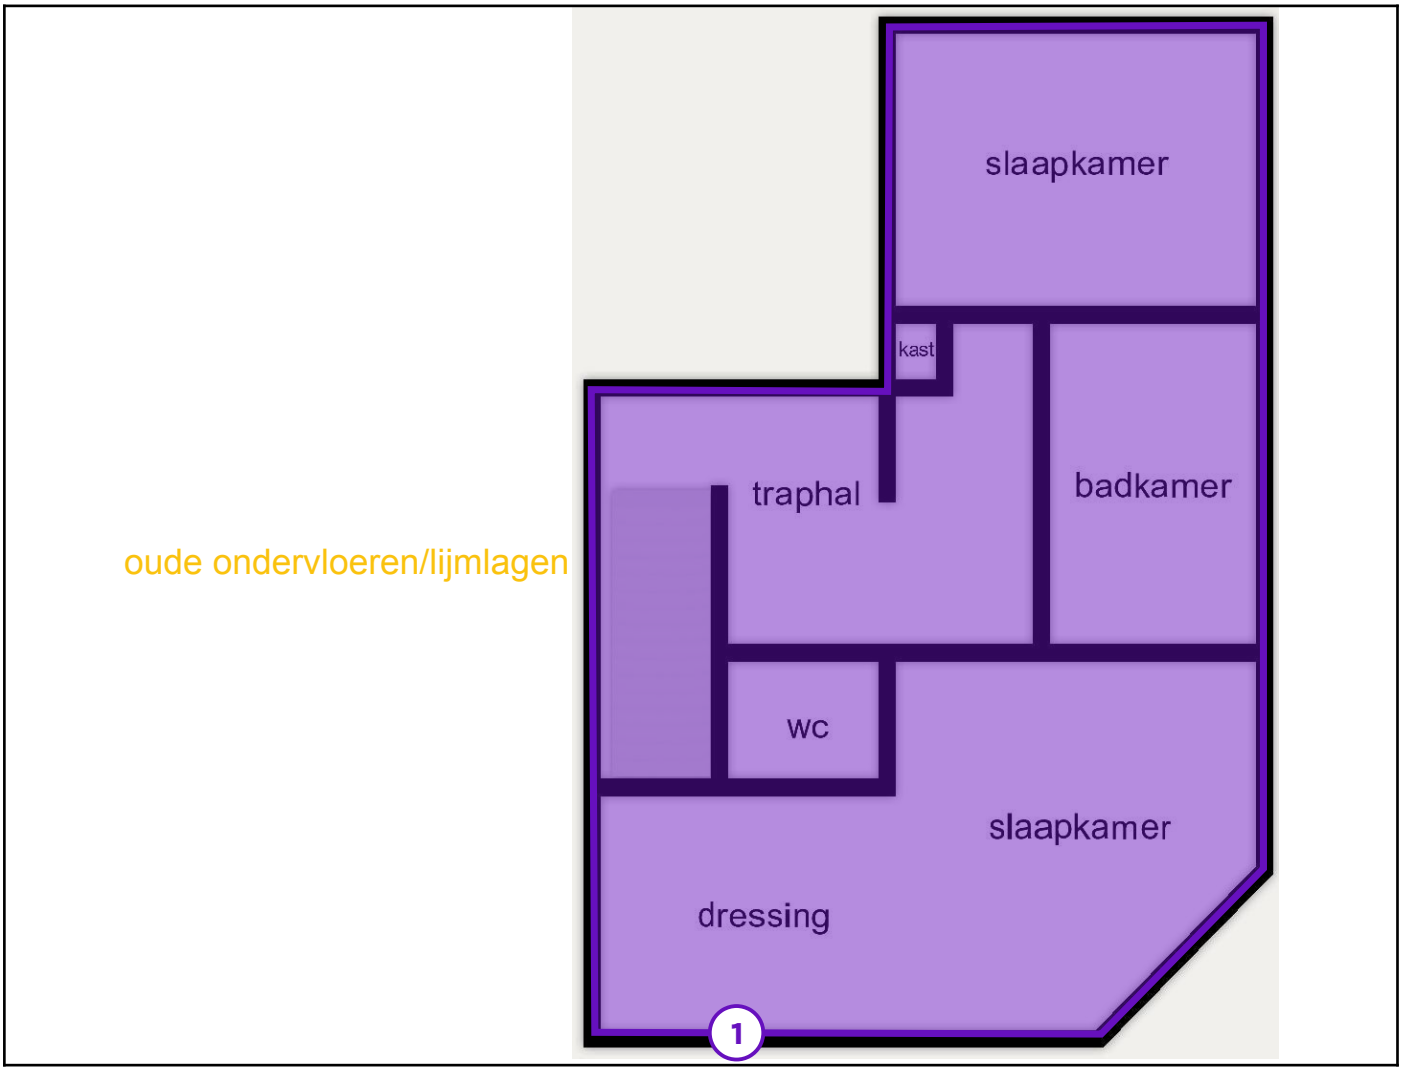
Plan 1.5: V+2 oude ondervloeren/lijmlagen

Beschrijving	Type	Actie
1. Appartement oude ondervloeren / oude lijmlagen (mogelijk)	Advies	-

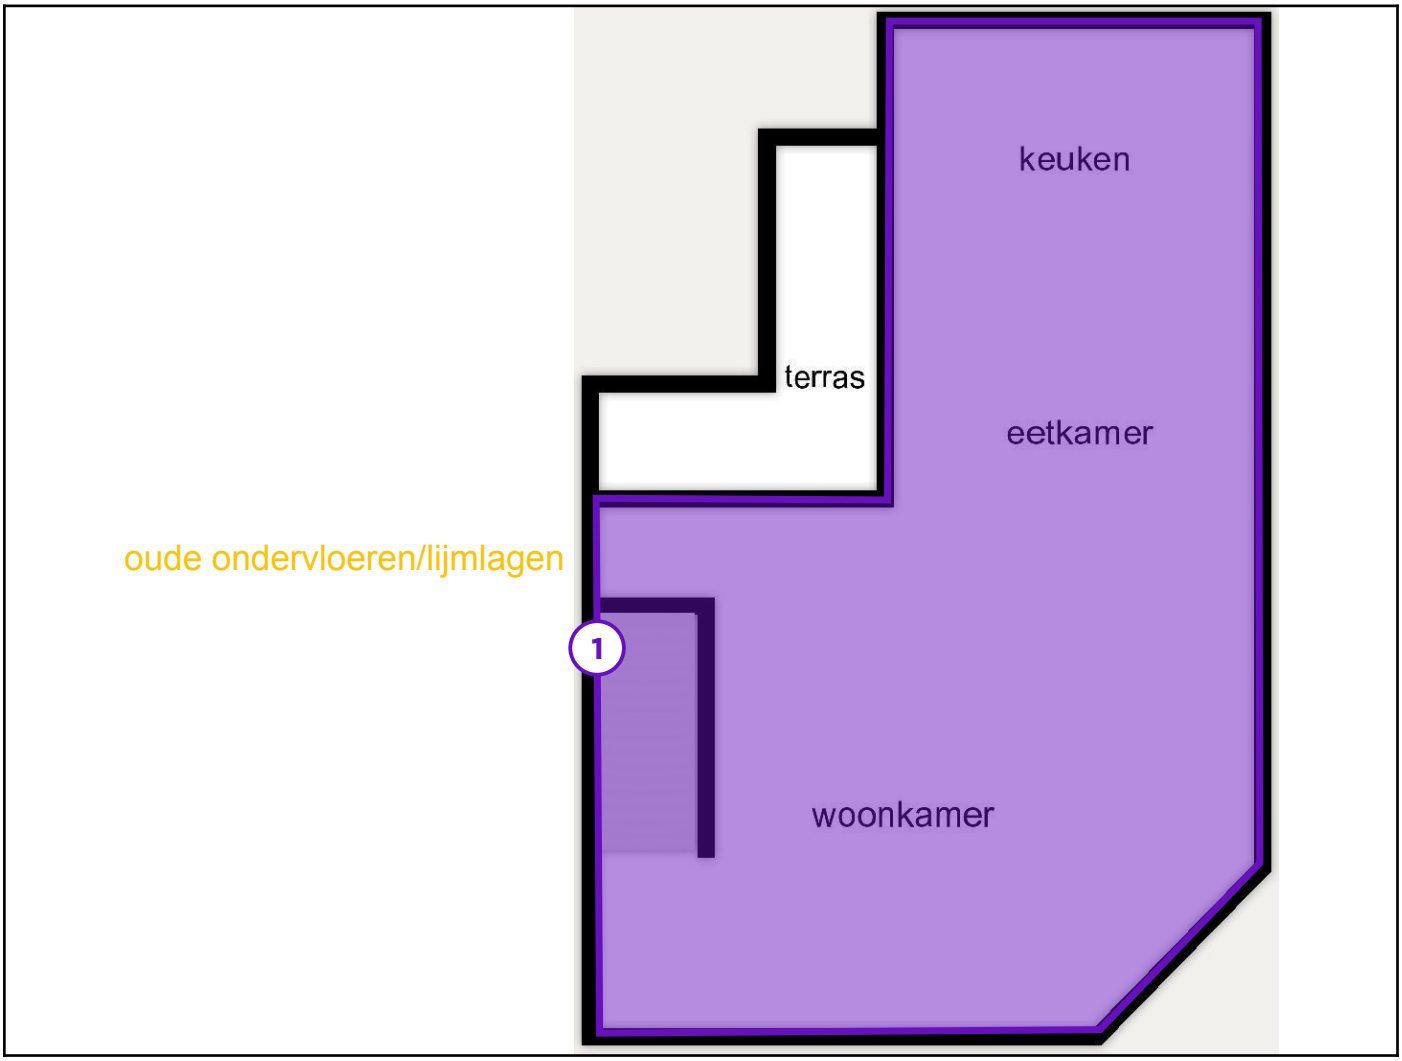
Plan 1.6: V+3 oude ondervloeren/lijmlagen

Beschrijving	Type	Actie
1. Appartement oude ondervloeren / oude lijmlagen (mogelijk)	Advies	-

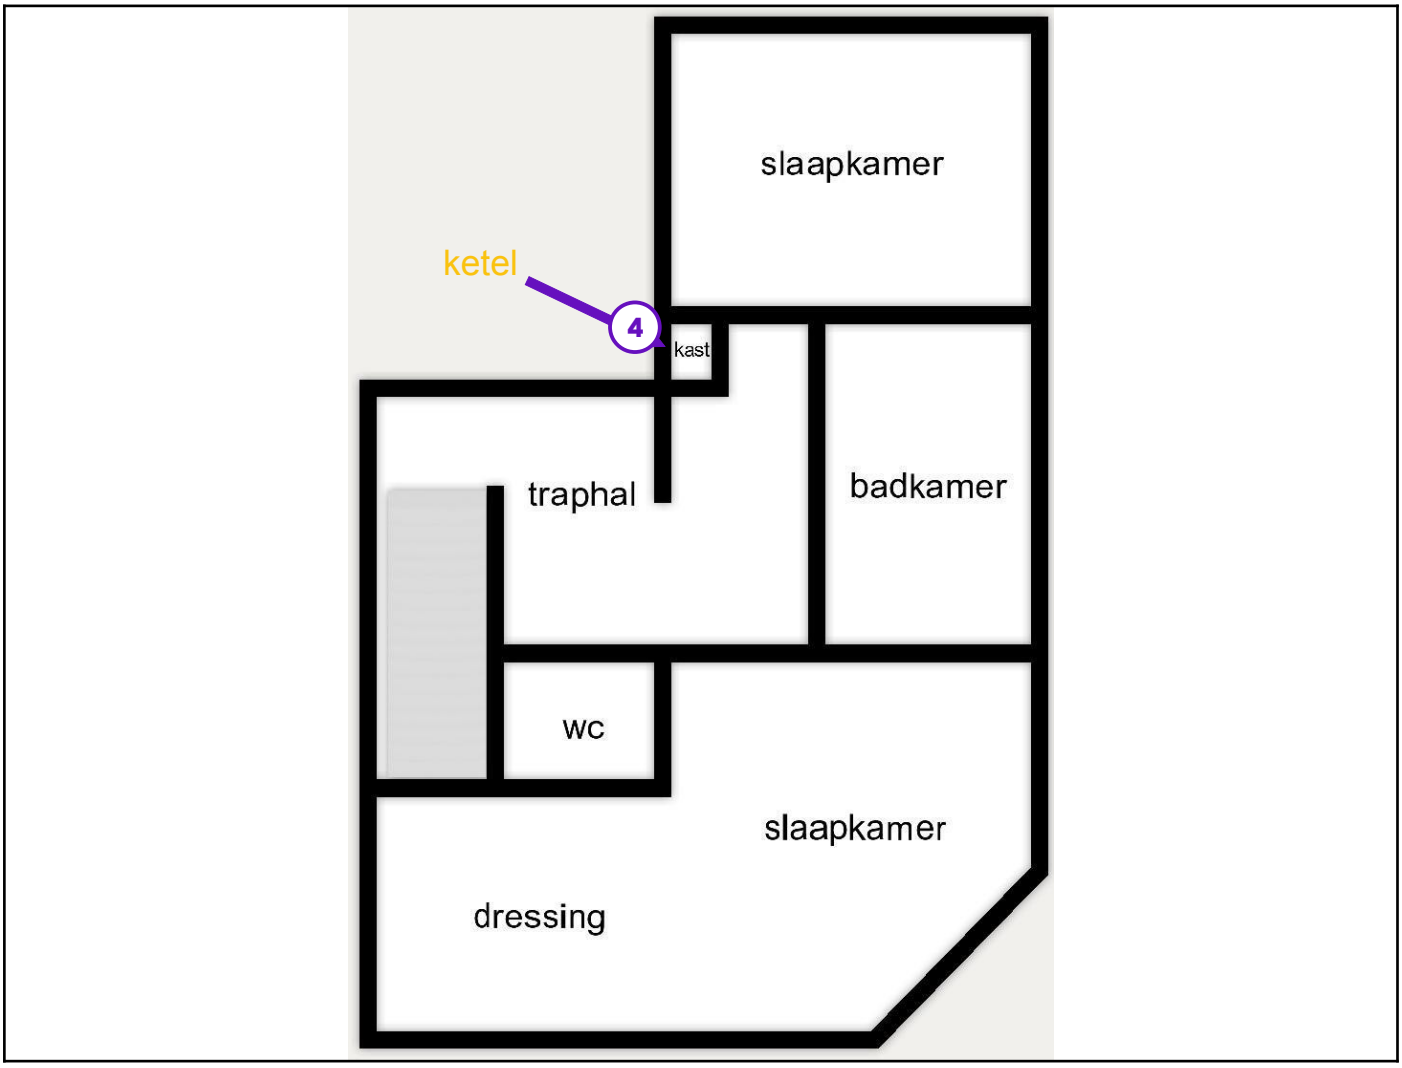
Plan 1.7: V+2 stookketel

Beschrijving	Type	Actie
4. Appartement materialen aan de stookketel	Overige ruimte of materiaal	-

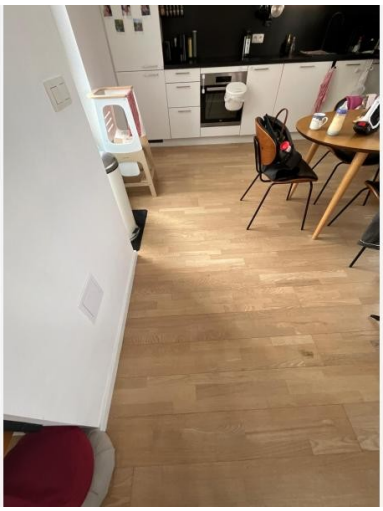
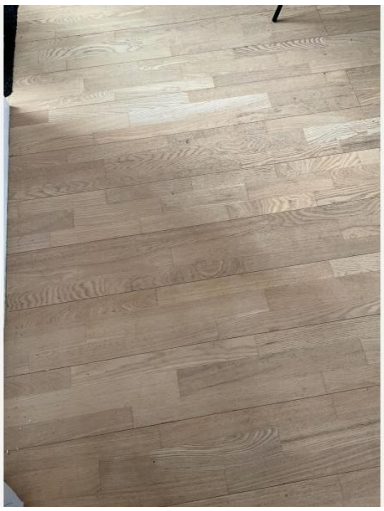
Fiche 1: Appartement oude ondervloeren / oude lijmlagen (mogelijk)

Oude tegels/ vloeren kunnen mogelijk verlijmd zijn met asbesthoudende materialen.

Onder de huidige vloeren kunnen nog restanten aanwezig zijn van oude asbestverdachte vloeren of lijmlagen aanwezig zijn. Destructief of aanvullend onderzoek kan hierover uitsluitsel geven.

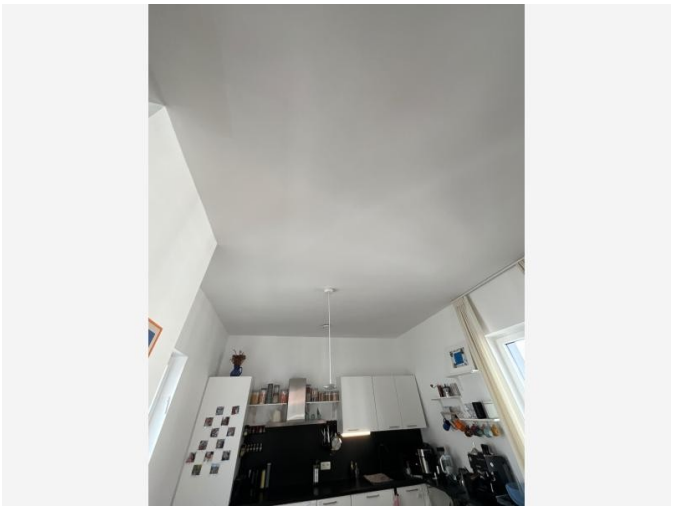
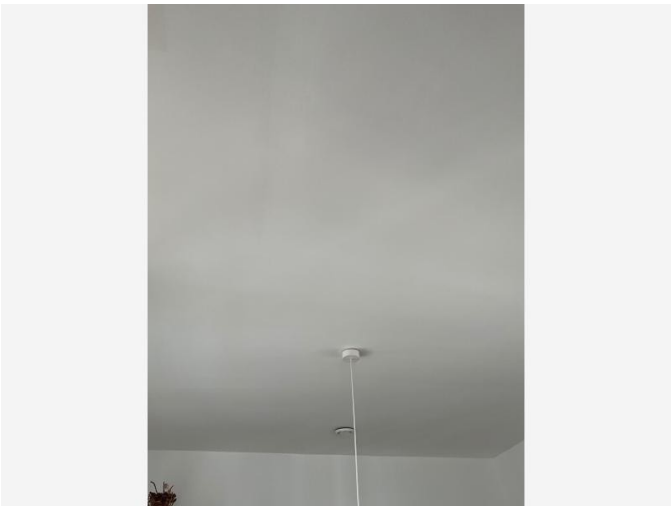
Beschrijving	Notitie	Terug te vinden op plannen
Fiche 6: Appartement valse plafonds met (mogelijks) achterliggend pleisterwerk	De plafonds zijn afgewerkt met gipskartonplaat, onderliggend kan nog oud pleisterwerk aanwezig zijn. Verder destructief of aanvullend onderzoek hierover uitsluitsel geven.	Plan 1.3: V+2 valse plafonds Plan 1.4: V+3 valse plafonds
Fiche 7: V+3 valse wanden met (mogelijks) achterliggend pleisterwerk	Enkele wanden op de derde verdieping zijn afgewerkt met gipskartonplaat, onderliggend kan nog oud pleisterwerk aanwezig zijn. Verder destructief of aanvullend onderzoek hierover uitsluitsel geven.	Plan 1.2: V+3 pleisterwerk wanden
