Asbestinventarisattest

Plantin en Moretuslei 192/807, 2018 Antwerpen

Attestnummer : **20240527-000176.000**
Uitgegeven op : **27.05.2024**
Geldig tot : **Onbeperkt** (er werden geen asbestmaterialen aangetroffen)

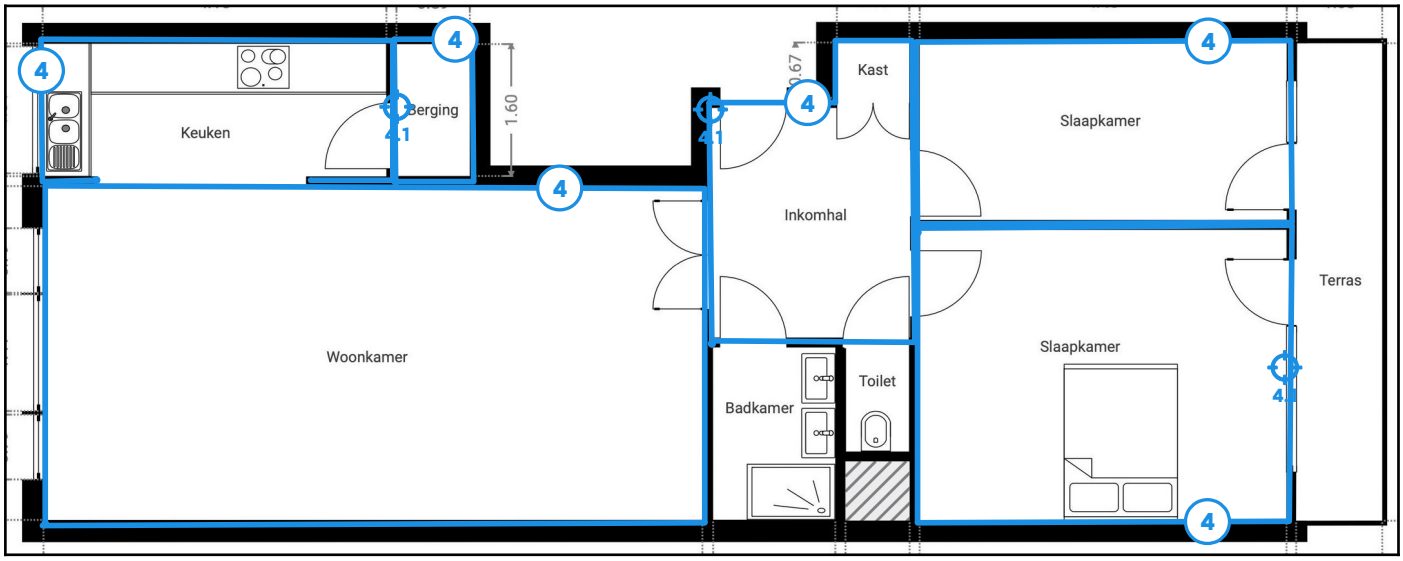
Plan 1.1: Grondplan appartement pleisterwerk wanden

Beschrijving	Type	Actie
4. Pleisterwerk wanden	Geen asbest	-
4.1 Code: MM01	Mengmonster	-

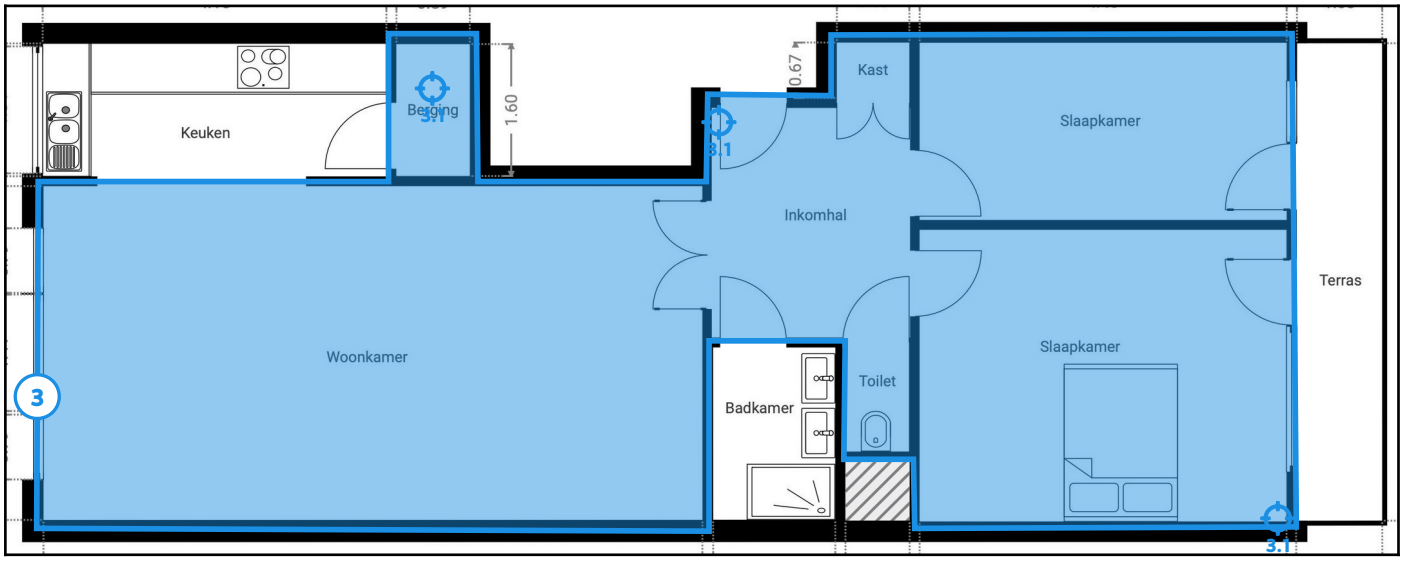
Plan 1.2: Grondplan appartement pleisterwerk plafond

Beschrijving	Type	Actie
3. Pleisterwerk plafond	Geen asbest	-
3.1 Code: MM02	Mengmonster	-

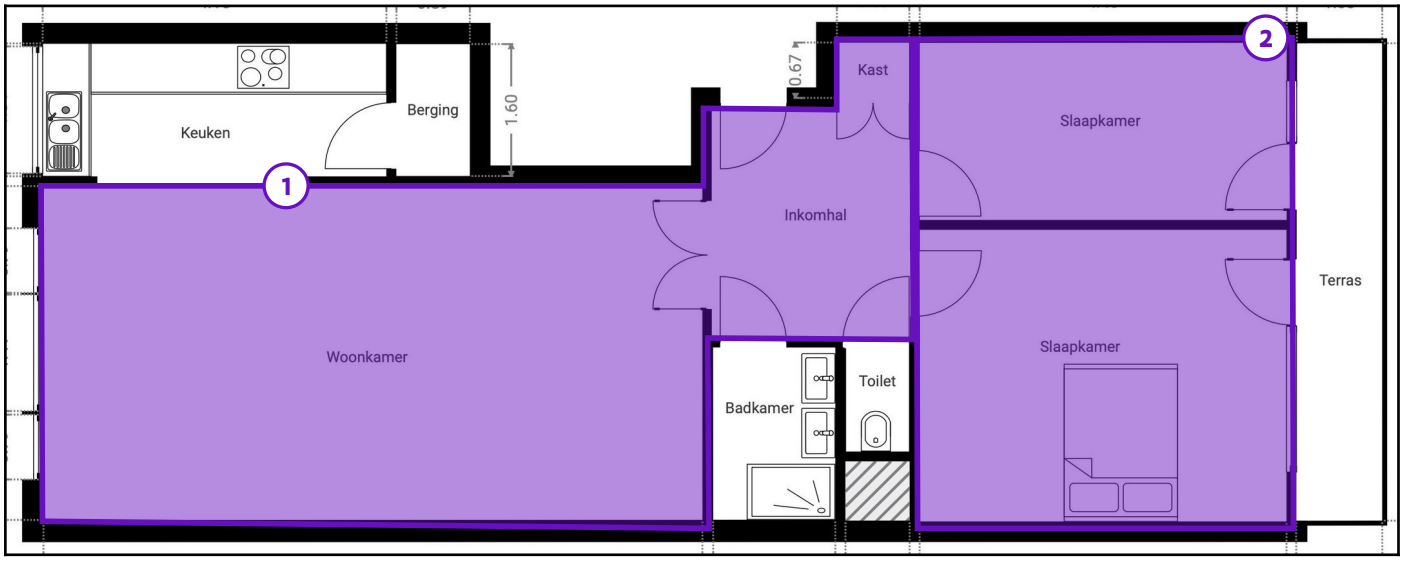
Plan 1.3: Grondplan appartement

Gelet op het bouwjaar, bestaat steeds de mogelijkheid dat de vloeren zijn vastgelijmd met asbesthoudende lijm.

Gelet op het bouwjaar, bestaat steeds de kans dat er in de slaapkamers onder de nieuwe vloeren zich nog restanten bevinden van oude - mogelijks asbesthoudende - vloeren of lijm.

Gelieve voor werken deze destructief te laten controleren.

Gelieve voor werken deze destructief te laten nakijken.

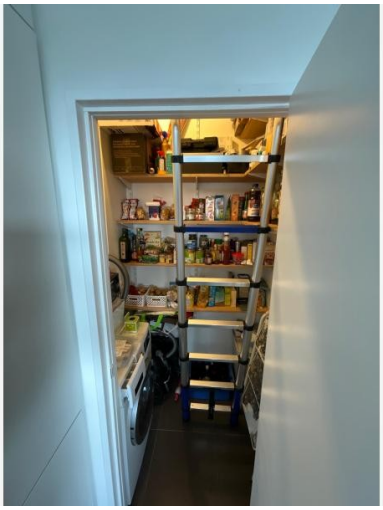
Fiche 3: Pleisterwerk plafond

Geen asbest

#	Type	Referentie	Resultaat
3.1	Mengmonster	MM02	Geen asbest

Beschrijving	Pleisterwerk plafond
Omgeving	Binnen
Primaire drager	Plafond
Bindmiddel van materiaal	Gips - kalk

Gebondenheid op basis van bindmiddel	Niet-hechtgebonden
Hoeveelheid (oppervlakte - dikte - aantal)	• 70,00 m^2 - 1,50 cm - 1 stuk
Totaal volume	1,05 m^3
Identificatiemethode	Vaststelling met monstername
Destructieve handeling voor identificatie	Nee
Opmerking	Keuken vals plafond. Badkamer vals plafond.

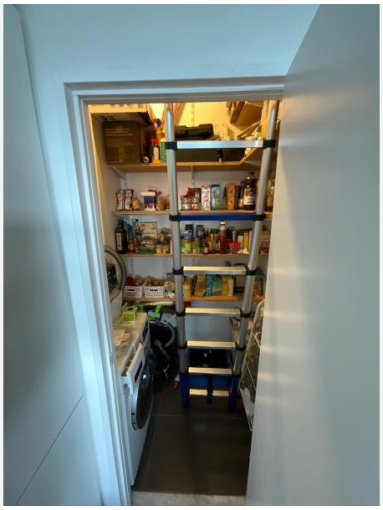
Fiche 4: Pleisterwerk wanden

Geen asbest

#	Type	Referentie	Resultaat
4.1	Mengmonster	MM01	Geen asbest

Beschrijving	Pleisterwerk wanden
Omgeving	Binnen
Primaire drager	Binnenwand
Bindmiddel van materiaal	Gips - kalk

Gebondenheid op basis van bindmiddel	Niet-hechtgebonden
Hoeveelheid (oppervlakte - dikte - aantal)	• 115,00 m^2 - 1,50 cm - 1 stuk
Totaal volume	1,725 m^3
Identificatiemethode	Vaststelling met monstername
Destructieve handeling voor identificatie	Nee
Opmerking	Badkamer betegeld. Toilet betegeld.
