Asbestinventarisattest

Hinneneter 6, 2547 Lint

Attestnummer : **20261009-000285.000**
Uitgegeven op : **09.10.2026**
Geldig tot : **09.10.2036**

Asbestveilig (maar niet asbestvrij)

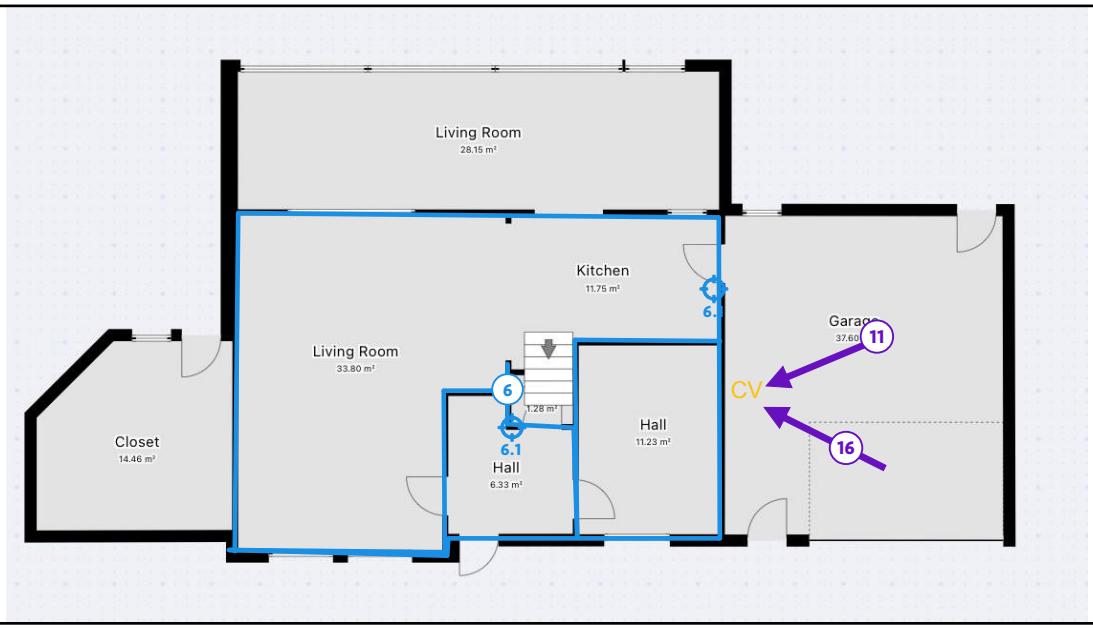
Plan 1.1: gelijkvloers woning

Beschrijving	Type	Actie
6. Muren in pleisterwerk	Geen asbest	-
6.1 Code: muren	Mengmonster	-
11. CV Ketel niet verdacht	Overige ruimte of materiaal	-
16. leiding isolatie	Overige ruimte of materiaal	-

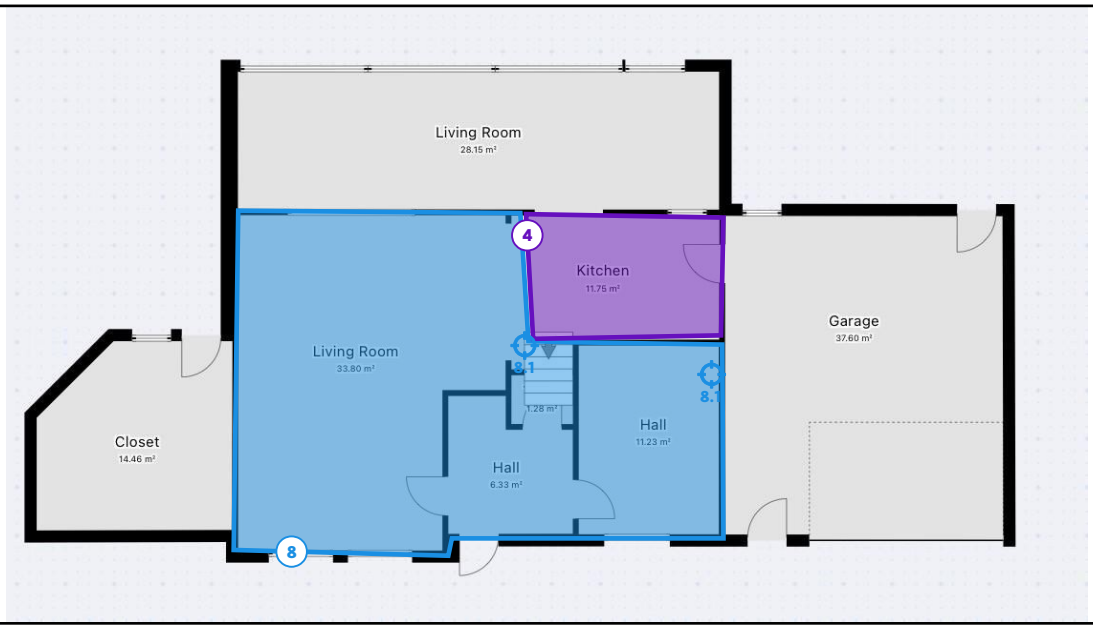
Plan 1.2: gelijkvloers woning

Beschrijving	Type	Actie
4. Valse plafonds	Advies	-
8. Plafond in pleisterwerk	Geen asbest	-
8.1 Code: plafonds	Mengmonster	-

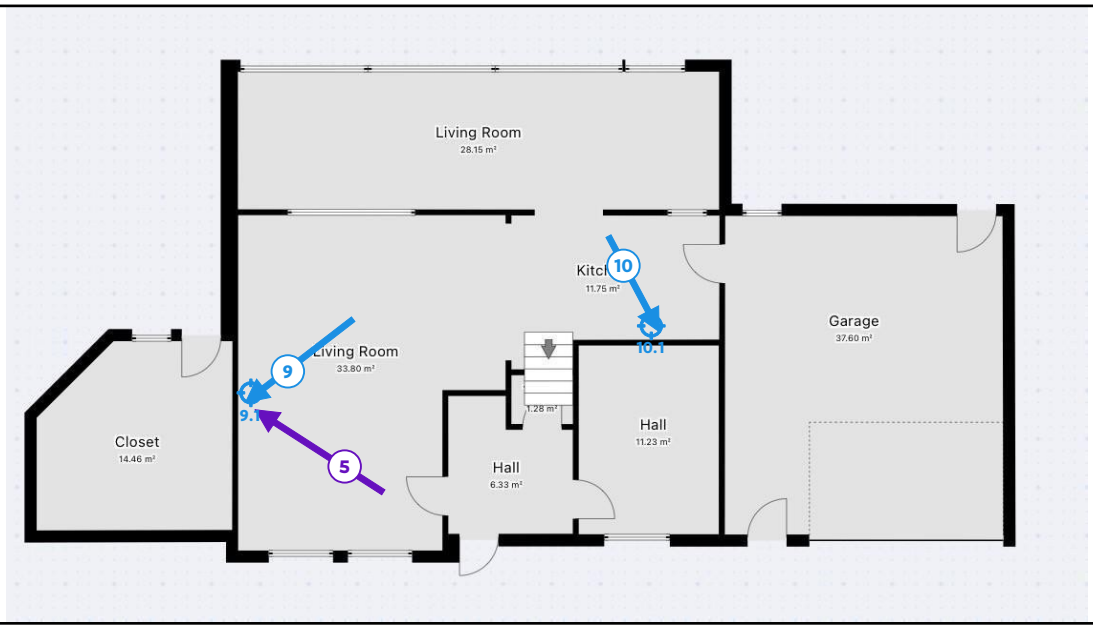
Plan 1.3: gelijkvloers woning

Beschrijving	Type	Actie
5. Kachelkoord	Advies	-
9. Schouwplaat cement	Geen asbest	-
9.1 Code: schouwplaat	Puntmonster	-
10. Ontdreuningsplaat spoelbak	Geen asbest	-
10.1 Code: ontdreuningsplaatje	Puntmonster	-

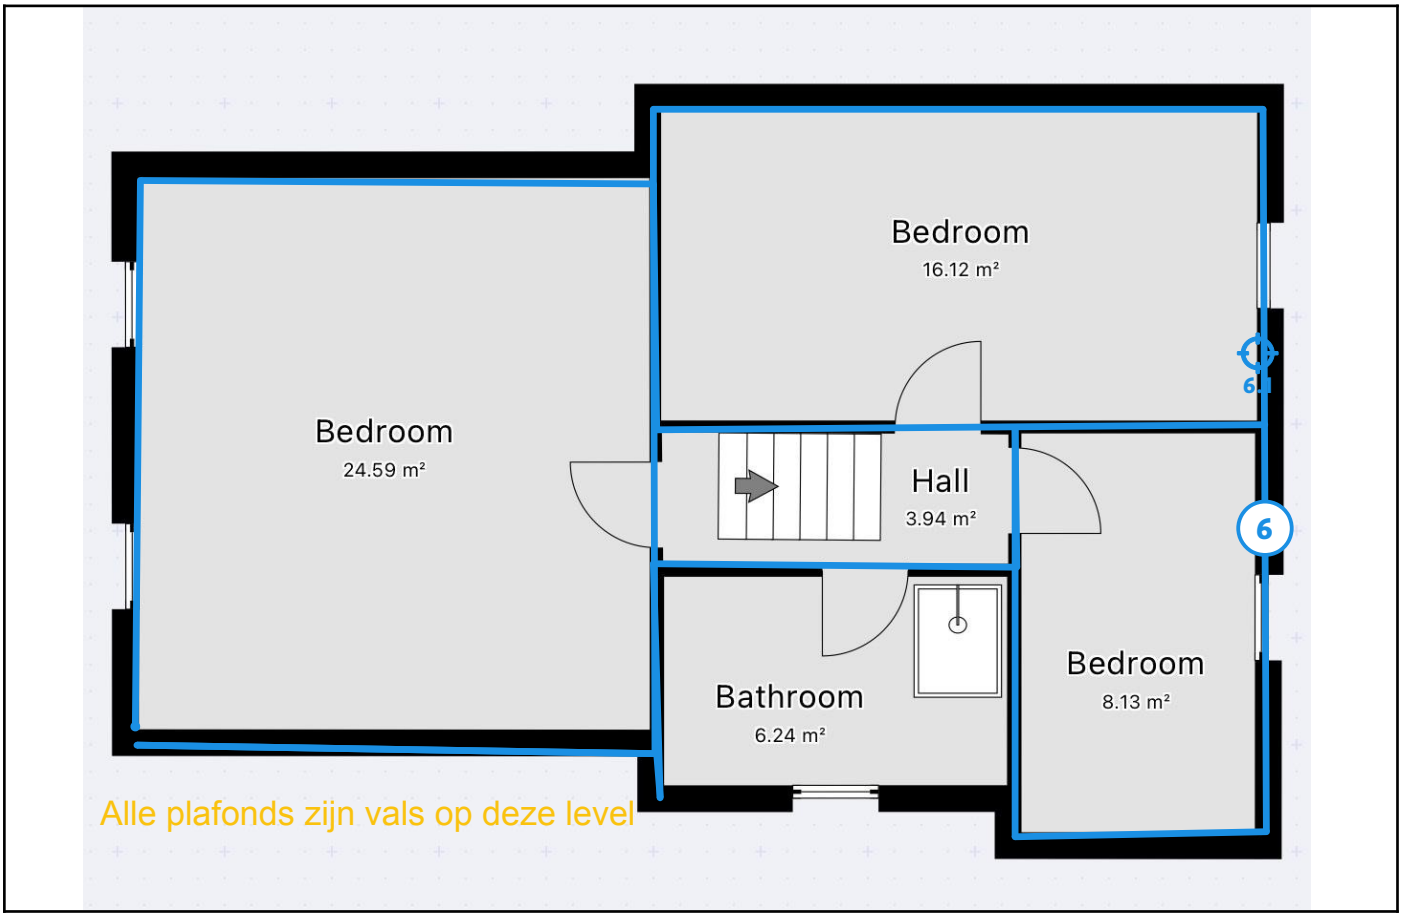
Plan 1.4: eerste verdiep

Beschrijving	Type	Actie
4. Valse plafonds	Advies	-
6. Muren in pleisterwerk	Geen asbest	-
6.1 Code: muren	Mengmonster	-

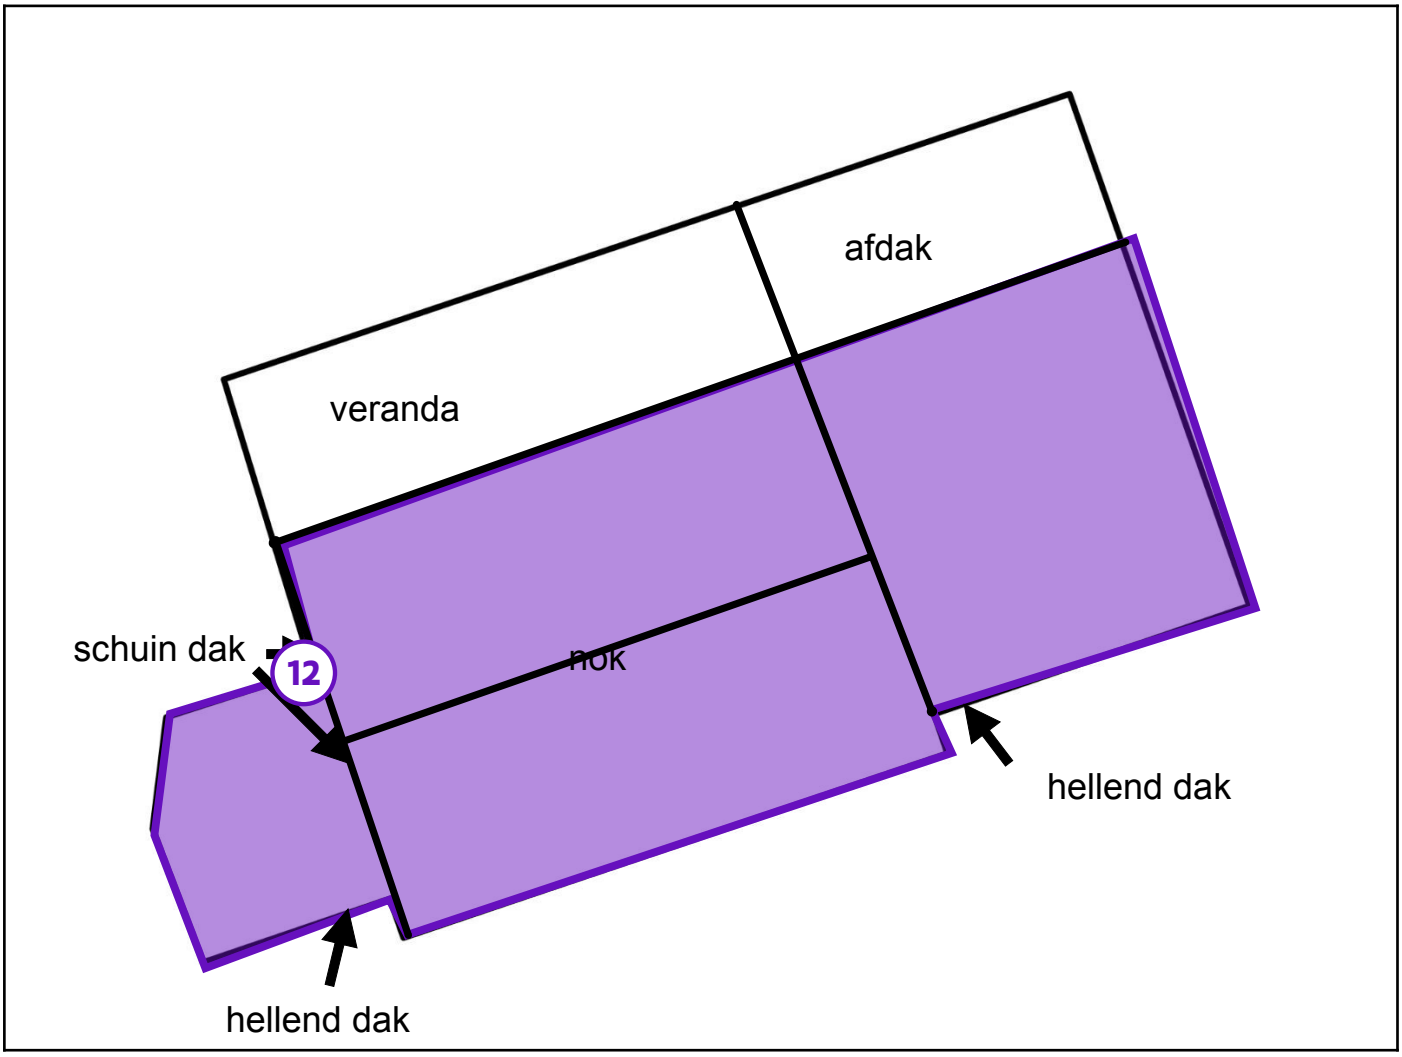
Plan 1.5: Hoofdgebouw plan

Beschrijving	Type	Actie
12. Dakbedekking bestaande uit pannen	Overige ruimte of materiaal	-

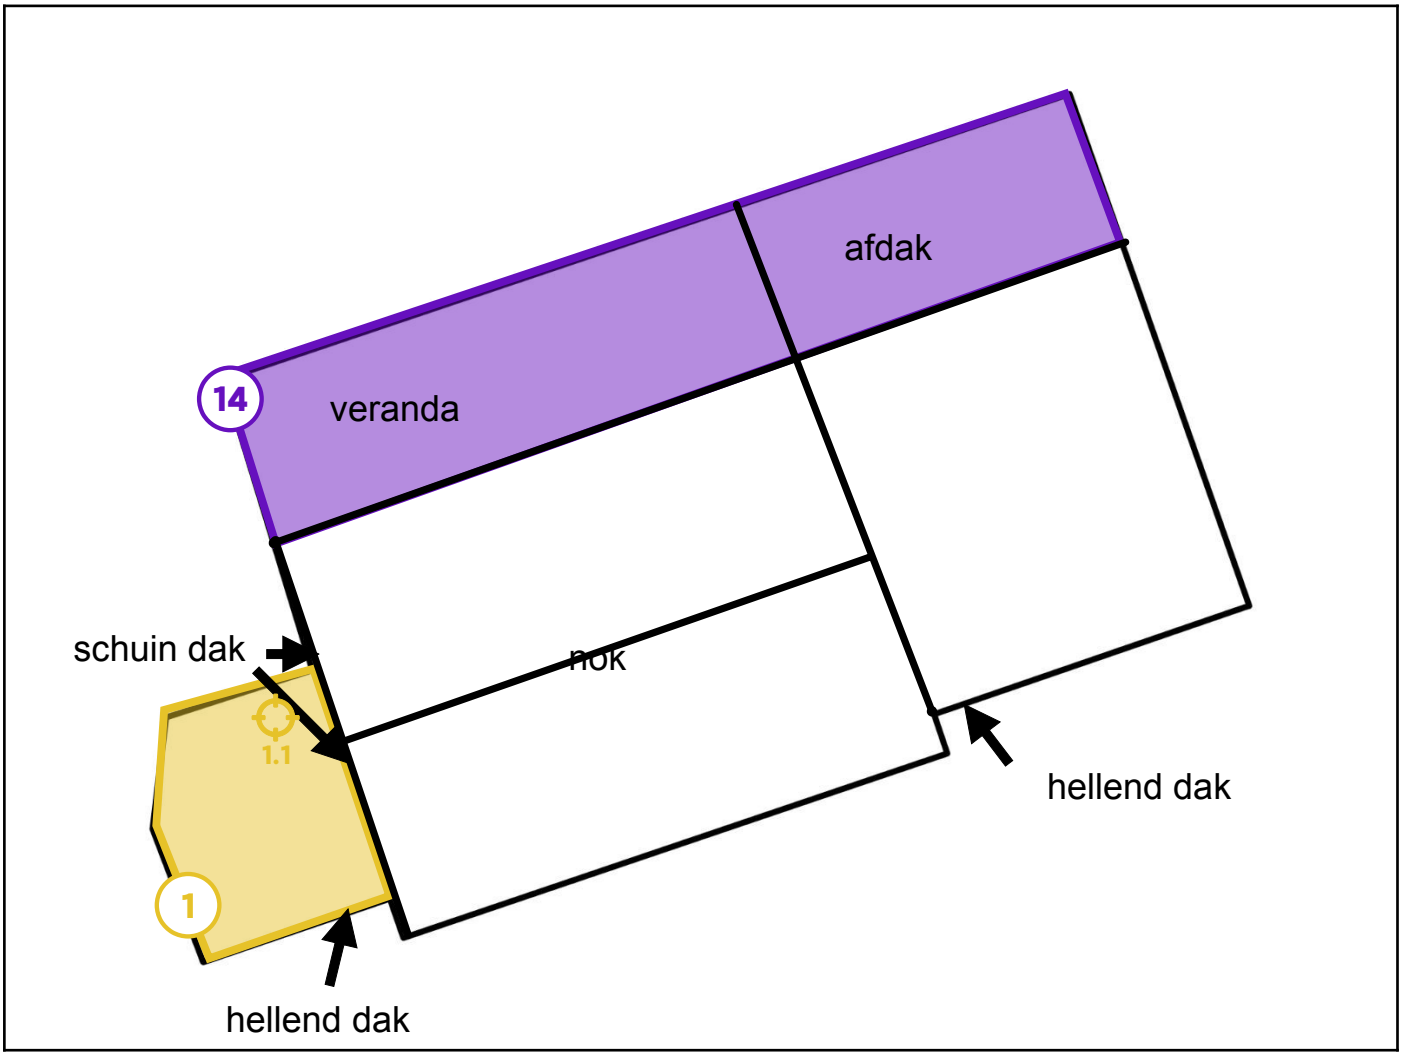
Plan 1.6: Hoofdgebouw plan

Beschrijving	Type	Actie
1. Onderdak aanbouw	Asbestmateriaal	Zorgvuldig beheren
1.1 Code: onderdak aanbouw	Puntmonster	-
14. Dakbedekking veranda en afdak	Overige ruimte of materiaal	-

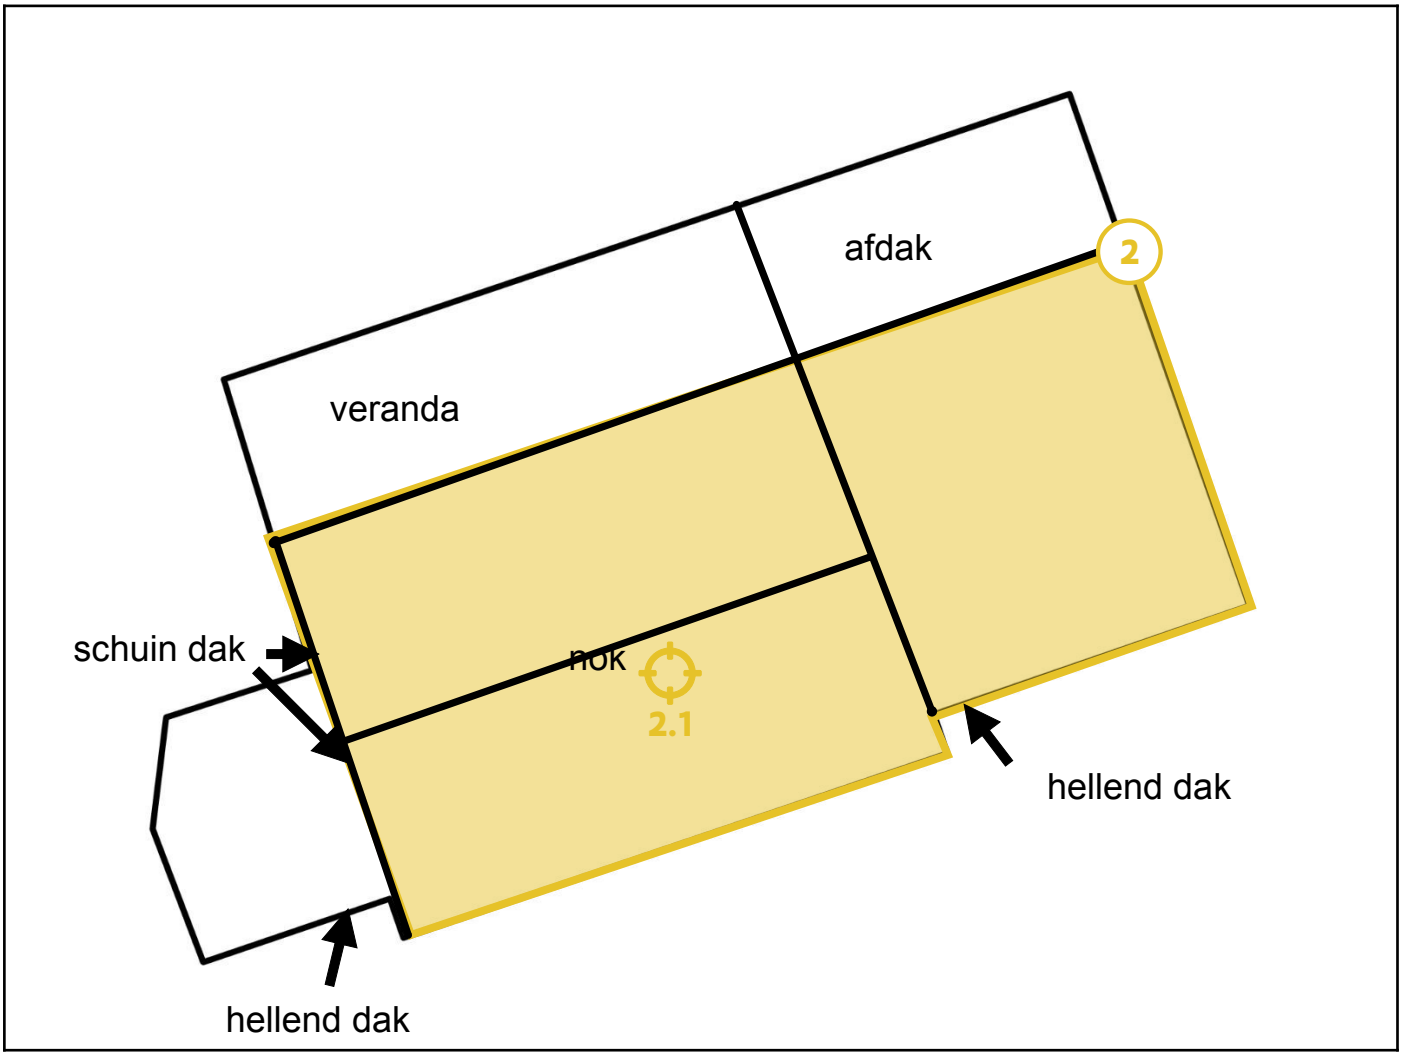
Plan 1.7: Hoofdgebouw plan

Beschrijving	Type	Actie
2. Onderdak woning	Asbestmateriaal	Zorgvuldig beheren
2.1 Code: onderdak woning	Puntmonster	-

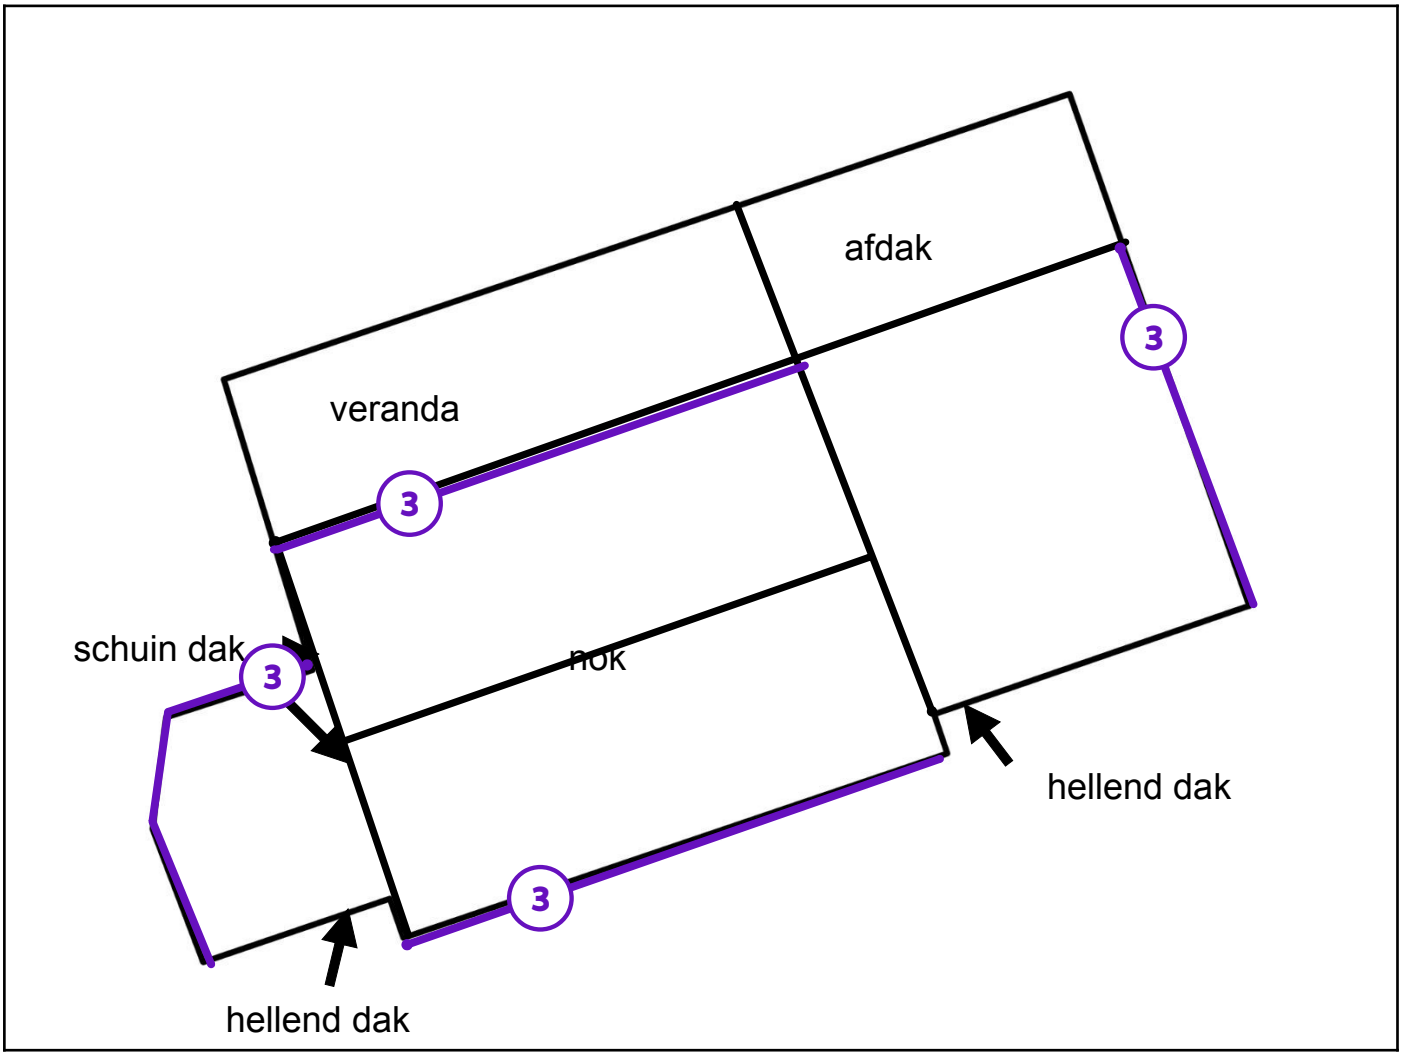
Plan 1.8: Hoofdgebouw plan

Beschrijving	Type	Actie
3. Dakgoot bevat niet asbestverdachte laag	Advies	-

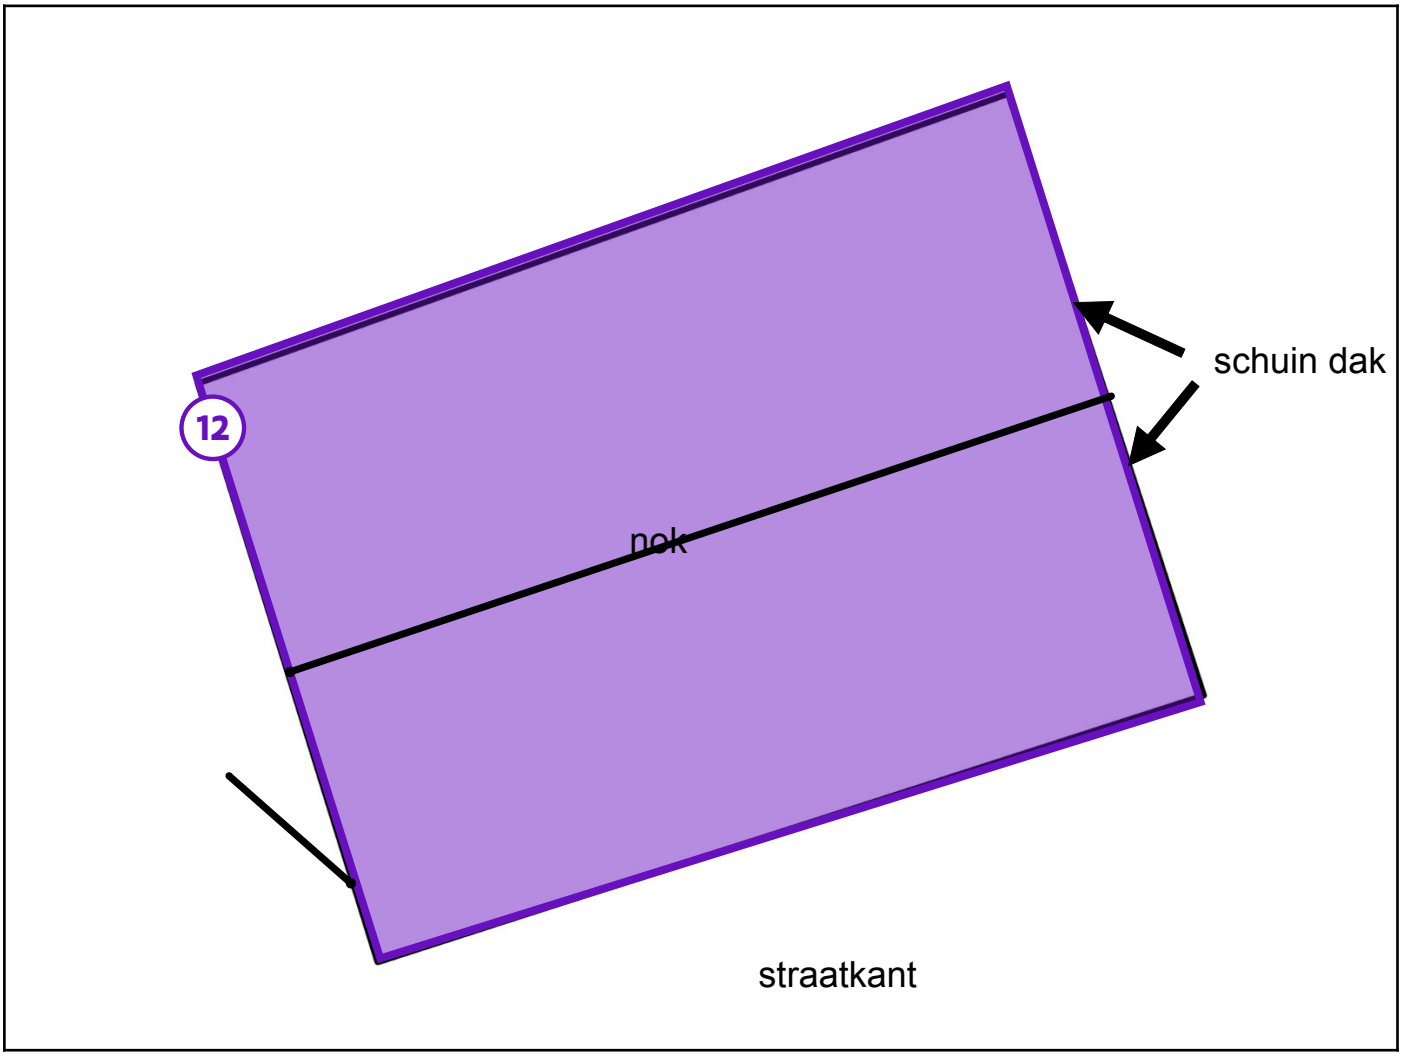
Plan 2.1: Bijgebouw plan

Beschrijving	Type	Actie
12. Dakbedekking bestaande uit pannen	Overige ruimte of materiaal	-

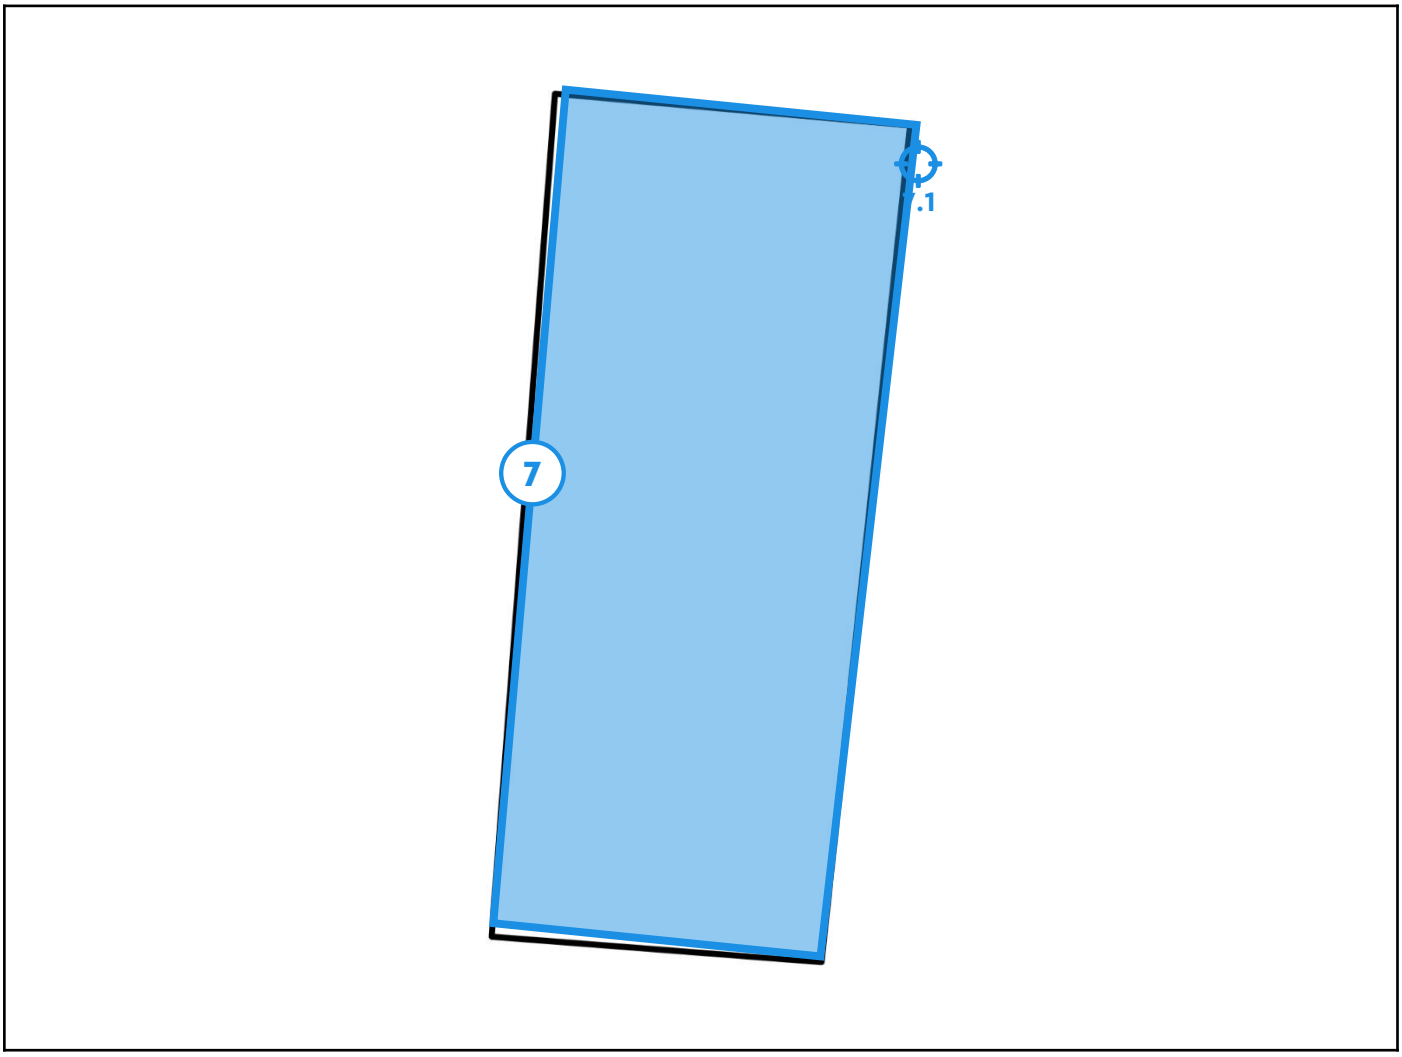
Plan 3.1: Constructie plan

Beschrijving	Type	Actie
7. Roofing houtopslag	Geen asbest	-
7.1 Code: roofing houtopslag	Puntmonster	-

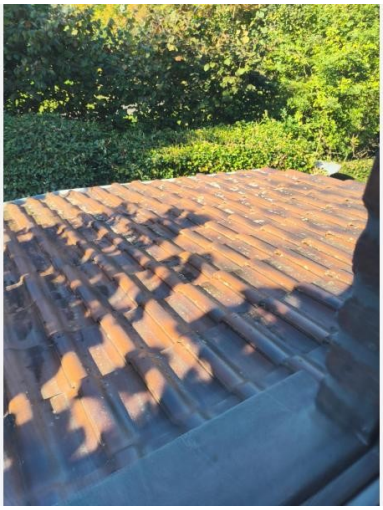
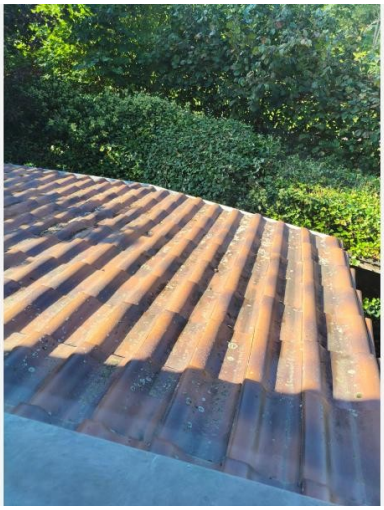
Fiche 3: Dakgoot bevat niet asbestverdachte laag

De dakgoot werd gecontroleerd, het materiaal is niet asbest-verdacht

Het is niet duidelijk of er asbestverdachte onderlagen aanwezig zijn . Extra controle/staalname aangewezen bij renovatiewerken.

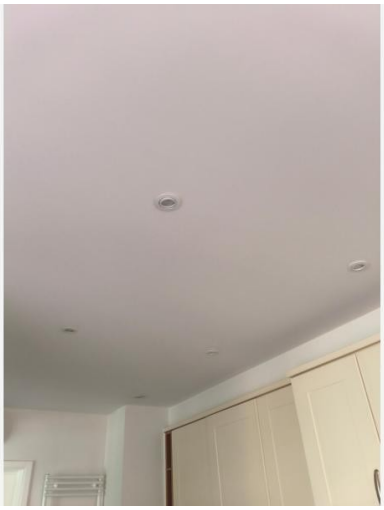
Fiche 4: Valse plafonds

Plafonds zijn afgewerkt met valse plafonds in plaatmateriaal. Het is niet duidelijk of er pleisterwerk of ander verdacht asbestmateriaal aanwezig is achter / op deze valse plafonds, het is aangewezen om bijkomend onderzoek uit te voeren bij werken. Zonder destructieve handeling is het niet mogelijk om na te gaan of er asbesthoudende materialen aanwezig zijn achter de plafond afwerking. Als bij sloop of renovatie blijkt dat er achter deze plafonds nog pleisterwerk of asbest verdachte toepassingen aanwezig zijn, moet dit bemonsterd worden.

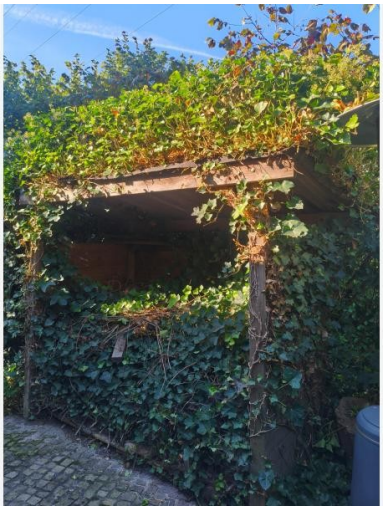
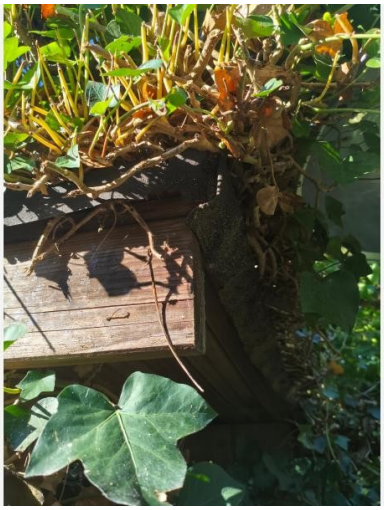
Fiche 7: Roofing houtopslag

Geen asbest

#	Type	Referentie	Resultaat
7.1	Puntmonster	roofing houtopslag	Geen asbest

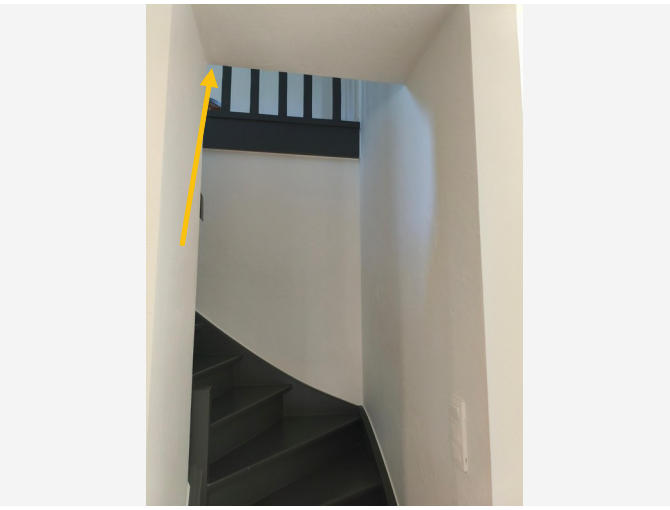
Fiche 8: Plafond in pleisterwerk

Geen asbest

#	Type	Referentie	Resultaat
8.1	Mengmonster	plafonds	Geen asbest

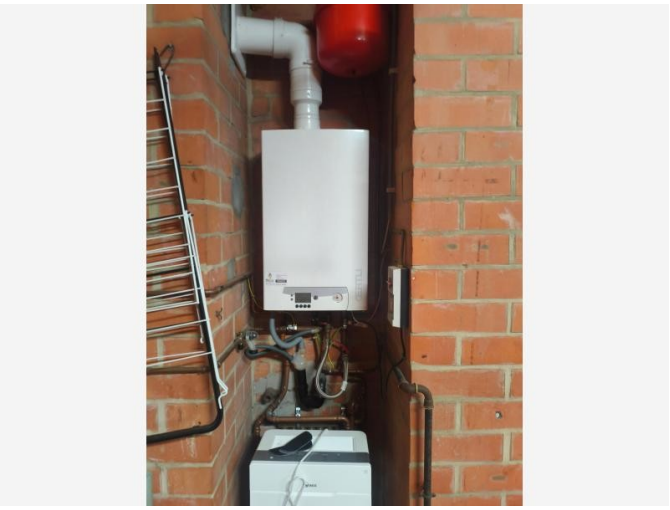
Beschrijving	Notitie	Terug te vinden op plannen
Fiche 11: CV Ketel niet verdacht	De CV ketel werd gecontroleerd(2011) en is niet asbest verdacht geen risico bouwjaar.	Plan 1.1: gelijkvloers woning
Fiche 12: Dakbedekking bestaande uit pannen	De dakbedekking is niet-asbestverdacht.	Plan 1.5: Hoofdgebouw plan Plan 2.1: Bijgebouw plan
Fiche 13: Kit aan de ramen	De kit aan de ramen is niet asbestverdacht.	-
Fiche 14: Dakbedekking veranda en afdak	De dakbedekking van de veranda en afdak werd gecontroleerd, deze bestaat uit pvc platen met luchtkanalen en bevat geen asbest verdachte materialen.	Plan 1.6: Hoofdgebouw plan
