Verslag huishoudelijke elektrische installatie op laagspanning en zeer lage spanning

Referentie: **011-20261021-05**	Datum controle: **21/10/2026**
Keurder: **011**

Eigenaar:	**Onbekend**	EAN-code:	**541448820049558218**
Adres installatie:	**Prins Boudewijnlaan 341, 2610 - WILRIJK**	Nummer teller(s):	**1SAG3100239145**
		Distributienetbeheerder installatie:	**Fluvius**
Datum uitvoering installatie:	☑ Vóór 01/10/1981 ☑ Tussen 01/10/1981 en 01/06/2020 ☐ Vanaf 01/06/2020		
Type:	☑ Wooneenheid ☐ Niet-huishoudelijk ☐ PV ☐ Batterij ☐ Laadpaal

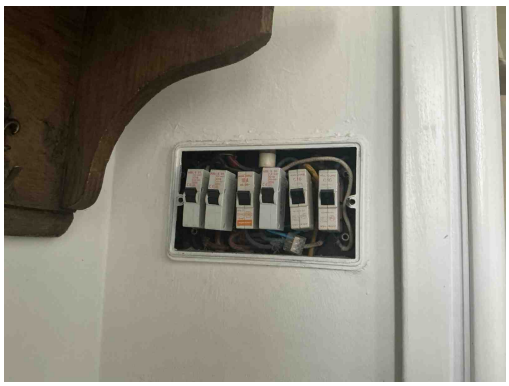
B04 - De aanduiding van de kringen, klemmen en/of schakelapparatuur ontbreekt, is onjuist of is onvolledig (Boek 1: 3.1.3.1/5.1.6.1).
Opmerking: Oa bord 1, 2 en 3 en 4 en 5

B29 - Het elektrisch verdeelbord in een huishoudelijke ruimte is niet voorzien van een deur (Boek1: 5.3.5.1).
Opmerking: Oa bord 2 en 3 en 4 en 5

B06 - Het elektrisch verdeelbord heeft niet de minimale beschermingsgraad IPXX-B in een gewone ruimte (Boek 1: 4.2.2.3).
Opmerking: Oa bord 2 en 4en 5

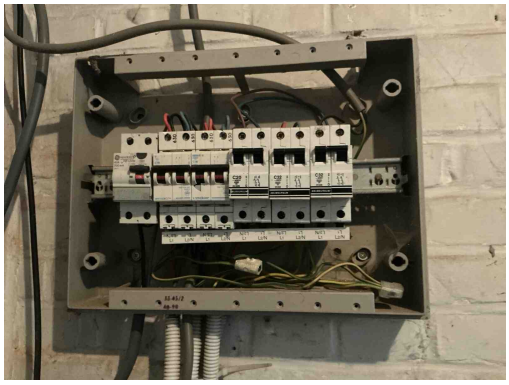
B30 - De houder van de beveiliging in een huishoudelijke ruimte is niet voorzien van aangepaste kalibreerelementen (Boek1: 5.3.5.5).
Opmerking: Oa bord 3 en 4 en 5

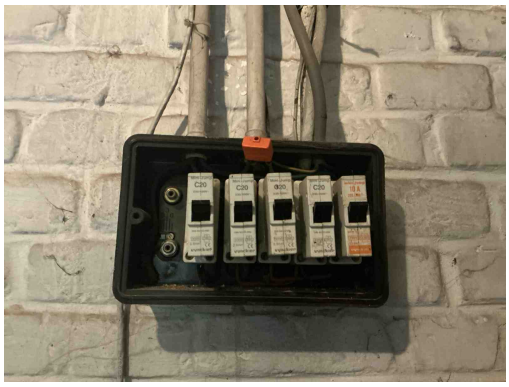
B04 - De aanduiding van de kringen, klemmen en/of schakelapparatuur ontbreekt, is onjuist of is onvolledig (Boek 1: 3.1.3.1/5.1.6.1).
Opmerking: Oa bord 1, 2 en 3 en 4 en 5

B06 - Het elektrisch verdeelbord heeft niet de minimale beschermingsgraad IPXX-B in een gewone ruimte (Boek 1: 4.2.2.3).
Opmerking: Oa bord 2 en 4en 5

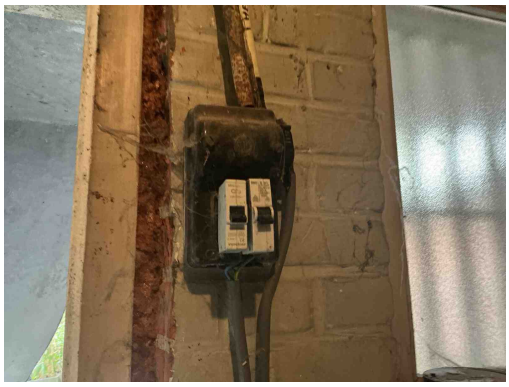
B04 - De aanduiding van de kringen, klemmen en/of schakelapparatuur ontbreekt, is onjuist of is onvolledig (Boek 1: 3.1.3.1/5.1.6.1).
Opmerking: Oa bord 1, 2 en 3 en 4 en 5

B29 - Het elektrisch verdeelbord in een huishoudelijke ruimte is niet voorzien van een deur (Boek1: 5.3.5.1).
Opmerking: Oa bord 2 en 3 en 4 en 5

B06 - Het elektrisch verdeelbord heeft niet de minimale beschermingsgraad IPXX-B in een gewone ruimte (Boek 1: 4.2.2.3).
Opmerking: Oa bord 2 en 4en 5

B30 - De houder van de beveiliging in een huishoudelijke ruimte is niet voorzien van aangepaste kalibreerelementen (Boek1: 5.3.5.5).
Opmerking: Oa bord 3 en 4 en 5

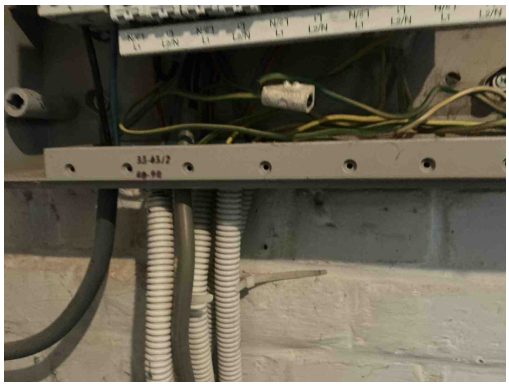
B04 - De aanduiding van de kringen, klemmen en/of schakelapparatuur ontbreekt, is onjuist of is onvolledig (Boek 1: 3.1.3.1/5.1.6.1).
Opmerking: Oa bord 1, 2 en 3 en 4 en 5

B17 - De voedingsspanning is niet op elk bord vermeld (Boek 1: 3.1.3.3).
Opmerking: Oa bord 2 en 3

B29 - Het elektrisch verdeelbord in een huishoudelijke ruimte is niet voorzien van een deur (Boek1: 5.3.5.1).
Opmerking: Oa bord 2 en 3 en 4 en 5

B30 - De houder van de beveiliging in een huishoudelijke ruimte is niet voorzien van aangepaste kalibreerelementen (Boek1: 5.3.5.5).
Opmerking: Oa bord 3 en 4 en 5

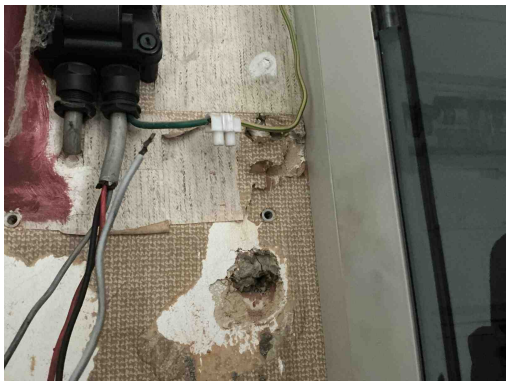
C35 - Er zijn doorverbindingen gemaakt met lusterklemmen; er kon niet aangetoond worden dat deze klemmen geschikt zijn voor de aanwezige spanning, stroom en draadsectie en dat ze “CE” zijn (Boek 1: 1.4.2.1.).
Opmerking: Oa aan bord 1 en in 2

B17 - De voedingsspanning is niet op elk bord vermeld (Boek 1: 3.1.3.3).
Opmerking: Oa bord 2 en 3

B29 - Het elektrisch verdeelbord in een huishoudelijke ruimte is niet voorzien van een deur (Boek1: 5.3.5.1).
Opmerking: Oa bord 2 en 3 en 4 en 5

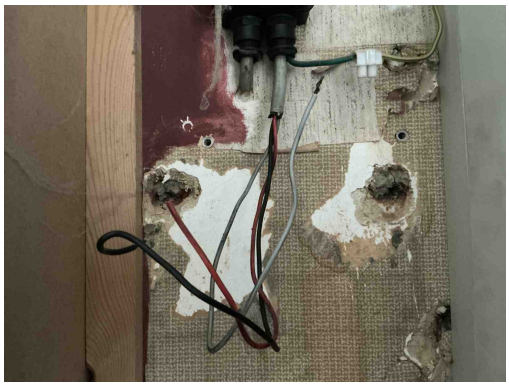
C35 - Er zijn doorverbindingen gemaakt met lusterklemmen; er kon niet aangetoond worden dat deze klemmen geschikt zijn voor de aanwezige spanning, stroom en draadsectie en dat ze “CE” zijn (Boek 1: 1.4.2.1.).
Opmerking: Oa aan bord 1 en in 2

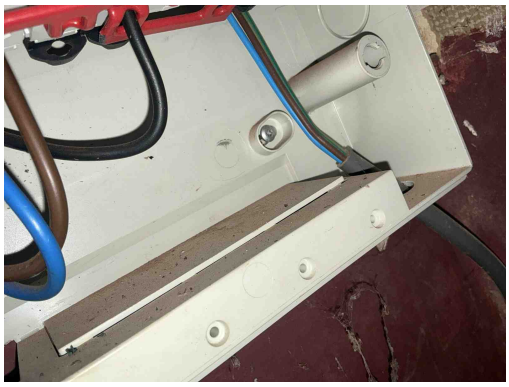
T21a - Het elektrisch materieel is niet geplaatst volgens de voorschriften van de fabrikant/ regels van goed vakmanschap. (Boek 1: 1.4.1.3) Oa ophangvijzen elektrisch verdeelbord niet afgedekt. Zie klasse II toestel.
Opmerking: Oa bord 1 en 2

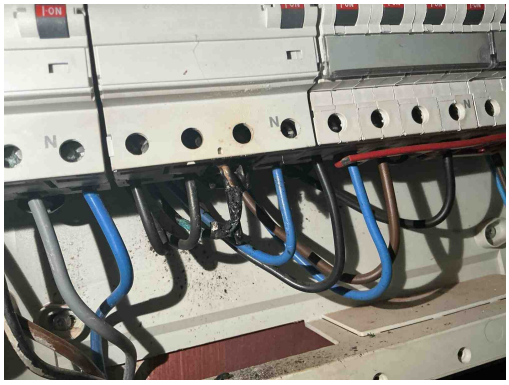
T21a - Het elektrisch materieel is niet geplaatst volgens de voorschriften van de fabrikant/ regels van goed vakmanschap. (Boek 1: 1.4.1.3) Oa ophangvijzen elektrisch verdeelbord niet afgedekt. Zie klasse II toestel.
Opmerking: Oa bord 1 en 2

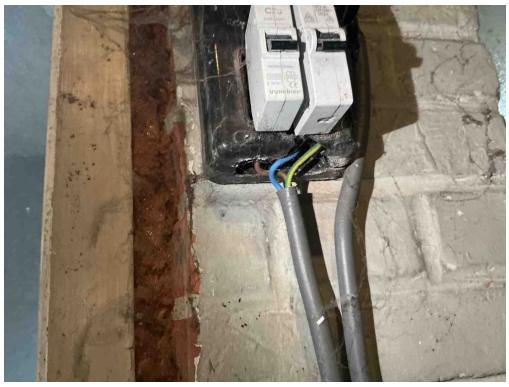
T23 - Het elektrisch materiaal is beschadigd. (Boek 1: 1.4.1.3).
Opmerking: Oa aan bijkomende differentieel , bord 3

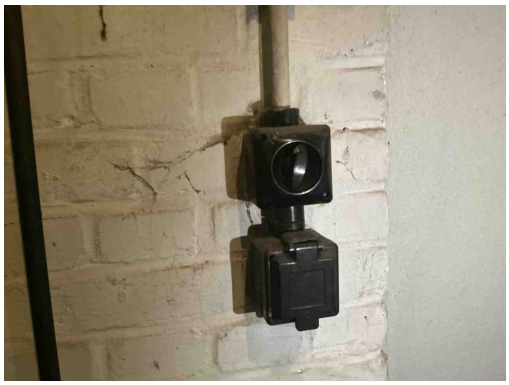
T23 - Het elektrisch materiaal is beschadigd. (Boek 1: 1.4.1.3).
Opmerking: Oa aan bijkomende differentieel , bord 3

C21 - Het gebruik van geleiders van het type VOB, zonder bijkomende afscherming is niet toegestaan (Boek 1: 5.2.9.6).
Opmerking: Oa aan bord 3

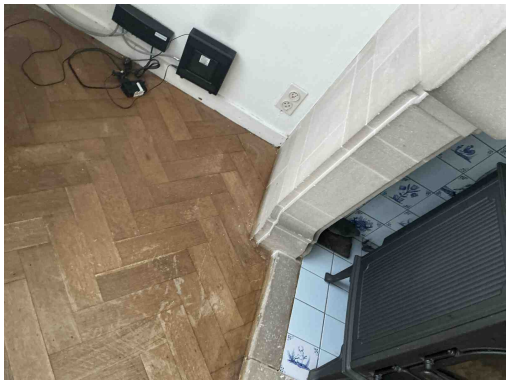
T11 - De contactdozen waarvan de toegekende stroomsterkte maximaal 16A en de toegekende spanning maximaal 250V bedraagt en niet bedoeld zijn voor de voeding van een of meerdere verbruikstoestellen voor een specifiek doel en niet geplaatst zijn in of op schakel- en verdeelborden, beschikken niet of IPXX-D (incl. gemeenschappelijke delen residentieel geheel) (Boek 1: 4.2.2.3/5.3.5.2).
Opmerking: Oa inkom, berging , woonkamer, algemeen, ...

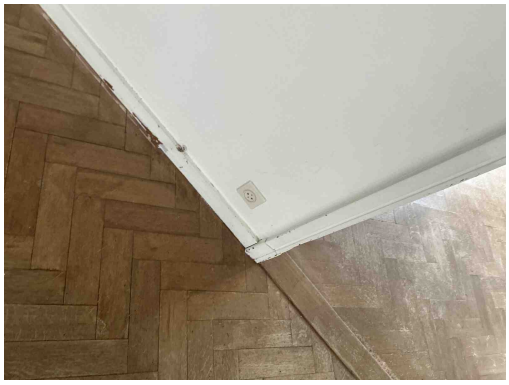
T11 - De contactdozen waarvan de toegekende stroomsterkte maximaal 16A en de toegekende spanning maximaal 250V bedraagt en niet bedoeld zijn voor de voeding van een of meerdere verbruikstoestellen voor een specifiek doel en niet geplaatst zijn in of op schakel- en verdeelborden, beschikken niet of IPXX-D (incl. gemeenschappelijke delen residentieel geheel) (Boek 1: 4.2.2.3/5.3.5.2).
Opmerking: Oa inkom, berging , woonkamer, algemeen, ...

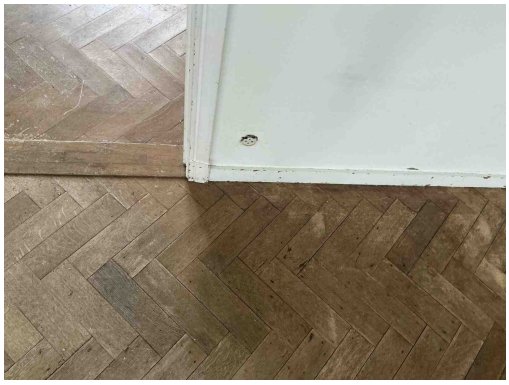
T09 - Bepaalde contactdozen en/of schakelaars zijn beschadigd (Boek 1: 1.4.1.3).
Opmerking: Oa keuken , berging , woonkamer, ...

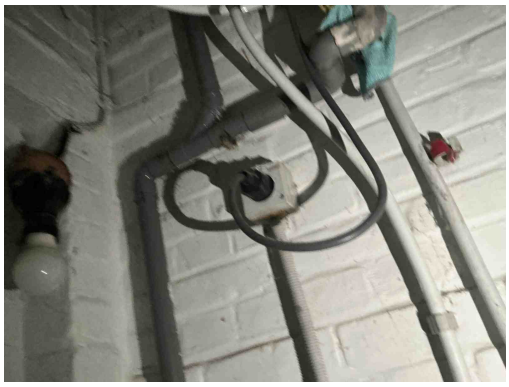
T09 - Bepaalde contactdozen en/of schakelaars zijn beschadigd (Boek 1: 1.4.1.3).
Opmerking: Oa keuken , berging , woonkamer, ...

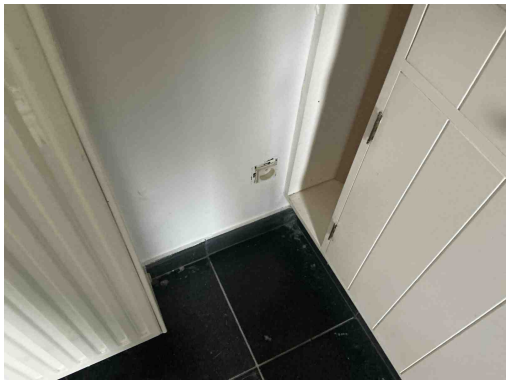
T09 - Bepaalde contactdozen en/of schakelaars zijn beschadigd (Boek 1: 1.4.1.3).
Opmerking: Oa keuken , berging , woonkamer, ...

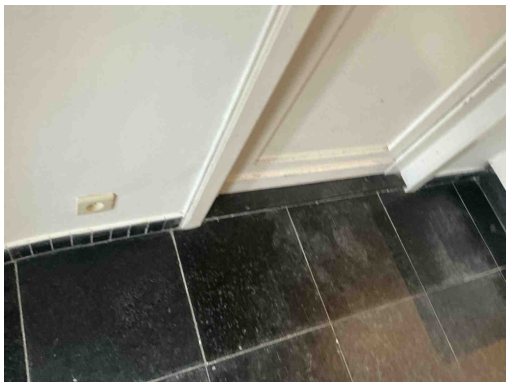
A16 - Er is geen continuïteit van de beschermingsgeleider van de contactdoos (Boek 1: 5.4.3.4).
Opmerking: Oa keuken , berging , slaapkamers, badkamer, ...

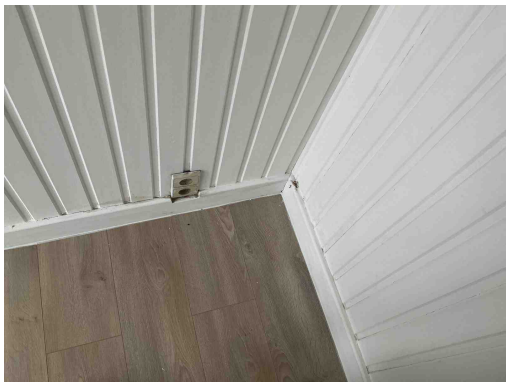
A16 - Er is geen continuïteit van de beschermingsgeleider van de contactdoos (Boek 1: 5.4.3.4).
Opmerking: Oa keuken , berging , slaapkamers, badkamer, ...

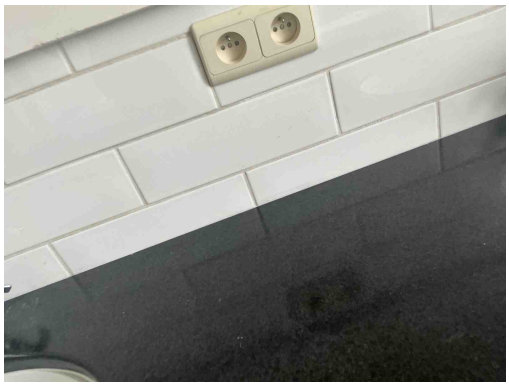
A16 - Er is geen continuïteit van de beschermingsgeleider van de contactdoos (Boek 1: 5.4.3.4).
Opmerking: Oa keuken , berging , slaapkamers, badkamer, ...

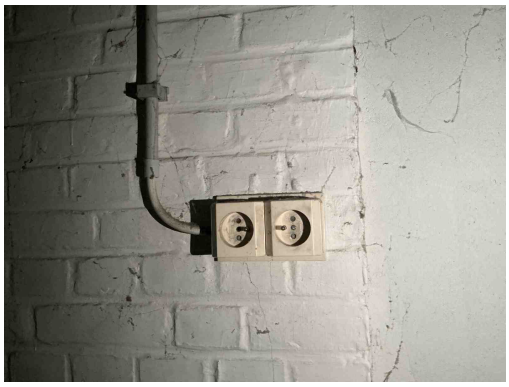
A16 - Er is geen continuïteit van de beschermingsgeleider van de contactdoos (Boek 1: 5.4.3.4).
Opmerking: Oa keuken , berging , slaapkamers, badkamer, ...

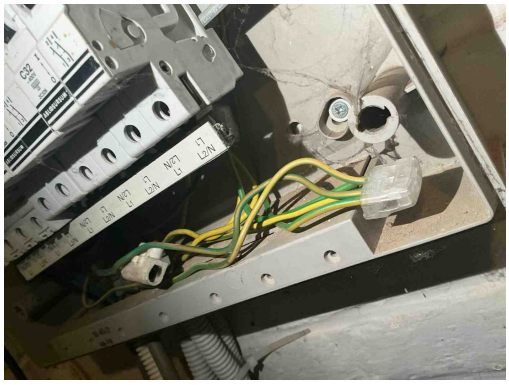
A16 - Er is geen continuïteit van de beschermingsgeleider van de contactdoos (Boek 1: 5.4.3.4).
Opmerking: Oa keuken , berging , slaapkamers, badkamer, ...
