Asbestinventarisattest

Prins Boudewijnlaan 341, 2610 Antwerpen

Attestnummer : **20261021-000227.000**
Uitgegeven op : **21.10.2026**
Geldig tot : **21.10.2036**

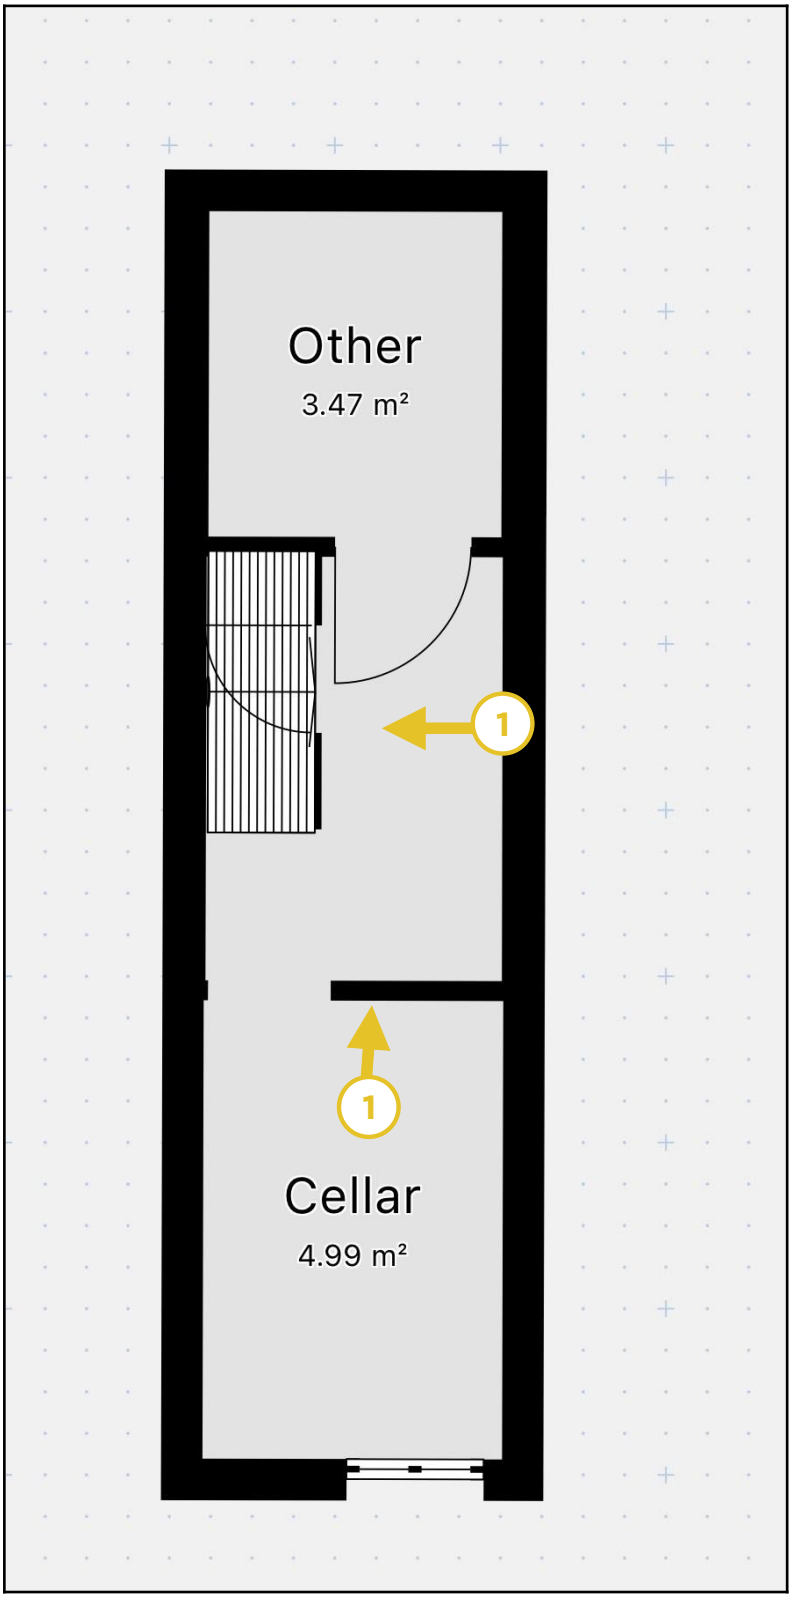
Plan 1.1: Kelder

1. Bakeliet toep.(schakelaars-stopcontact.-verdeeldozen-radiatorknoppen)	Asbestmateriaal	Zorgvuldig beheren

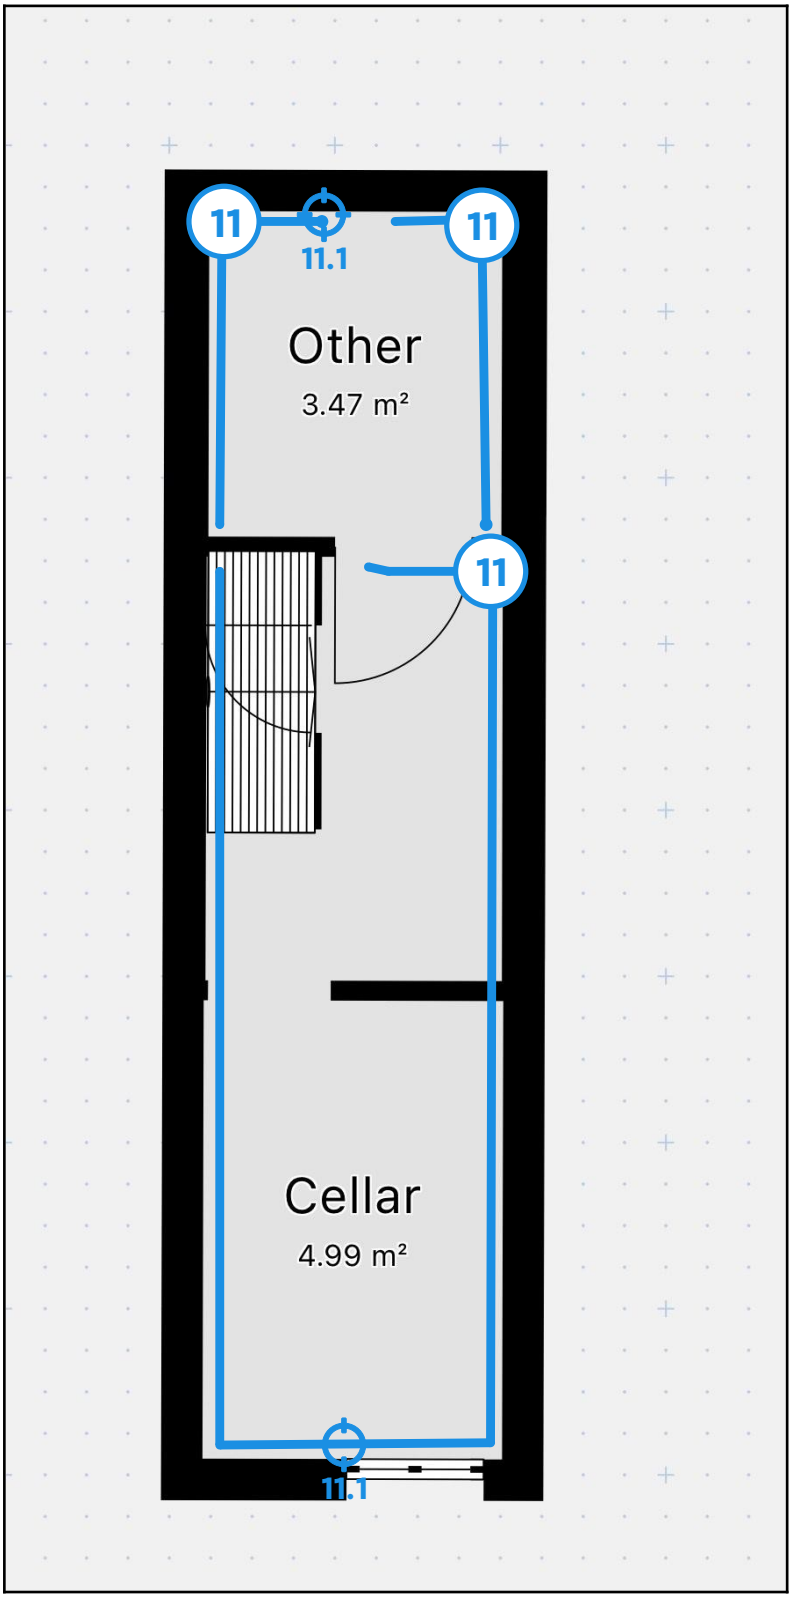
Plan 1.2: Kelder

11. Muurpleister in kelder	Geen asbest	-
11.1 Code: Ck	Mengmonster	-

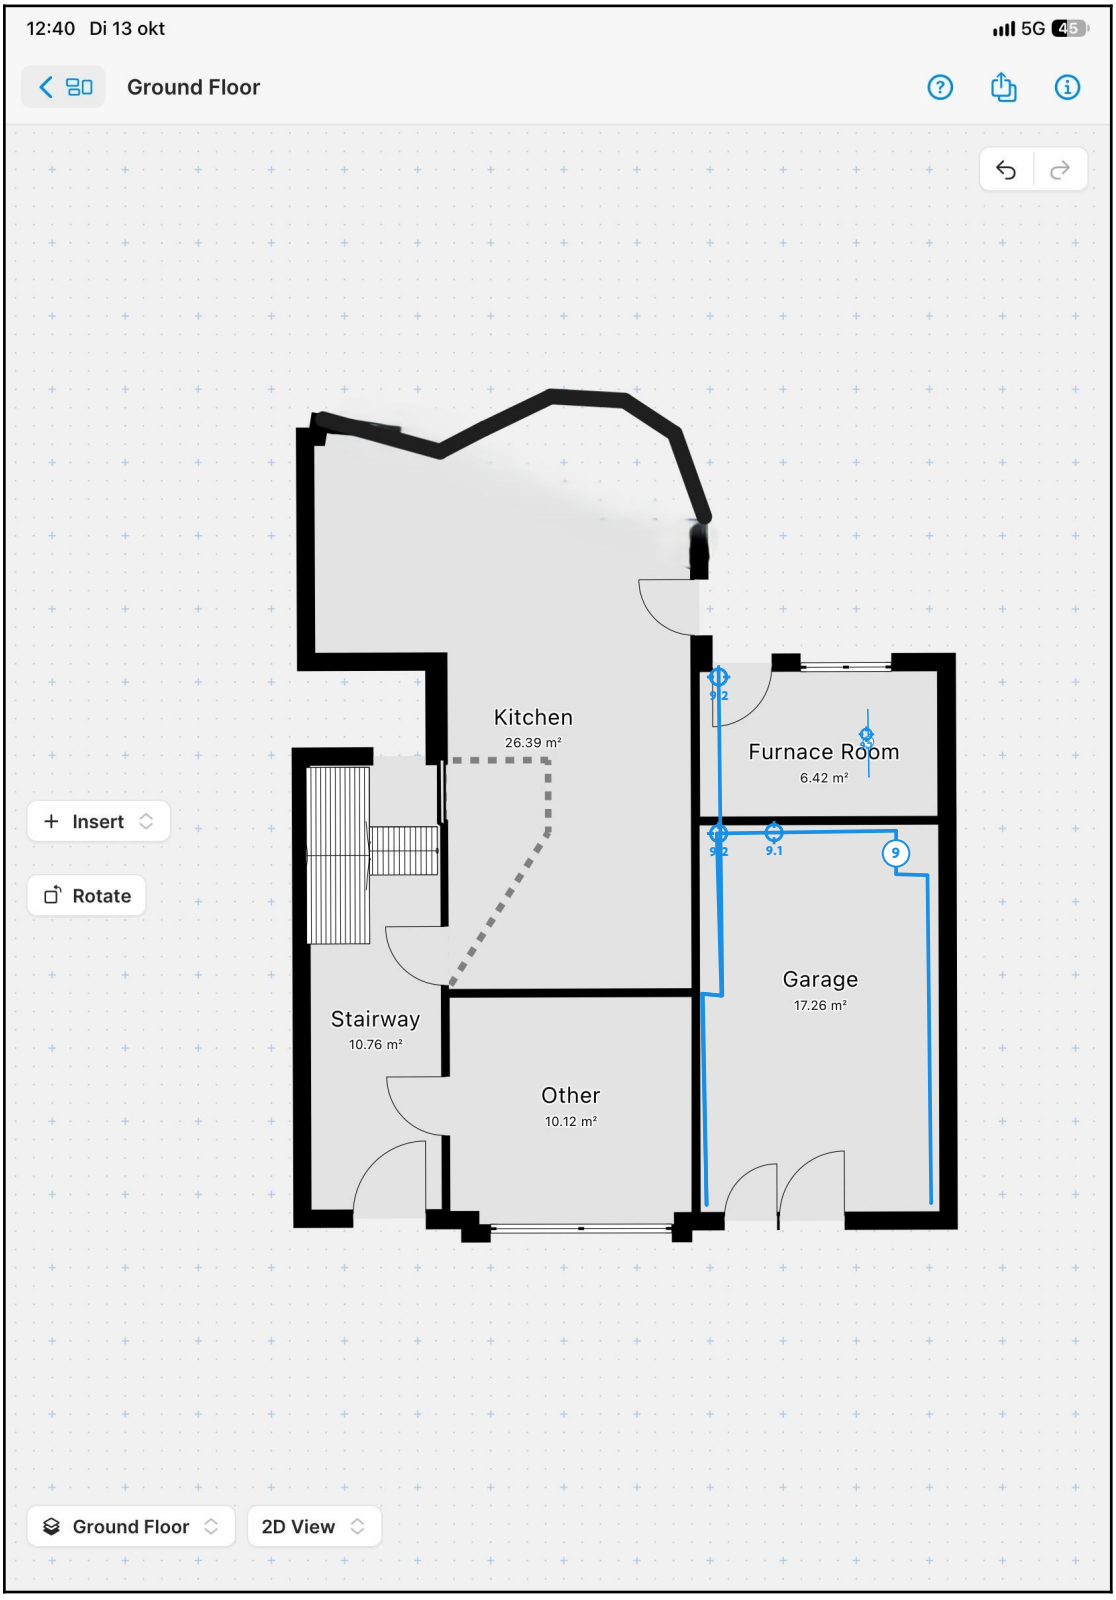
Plan 1.5: Gelijkvloers

9. Leidingisolatie: verdacht bocht/recht (staalname)	Geen asbest	-
9.1 Code: Gi1	Mengmonster	-
9.2 Code: Gi2	Mengmonster	-

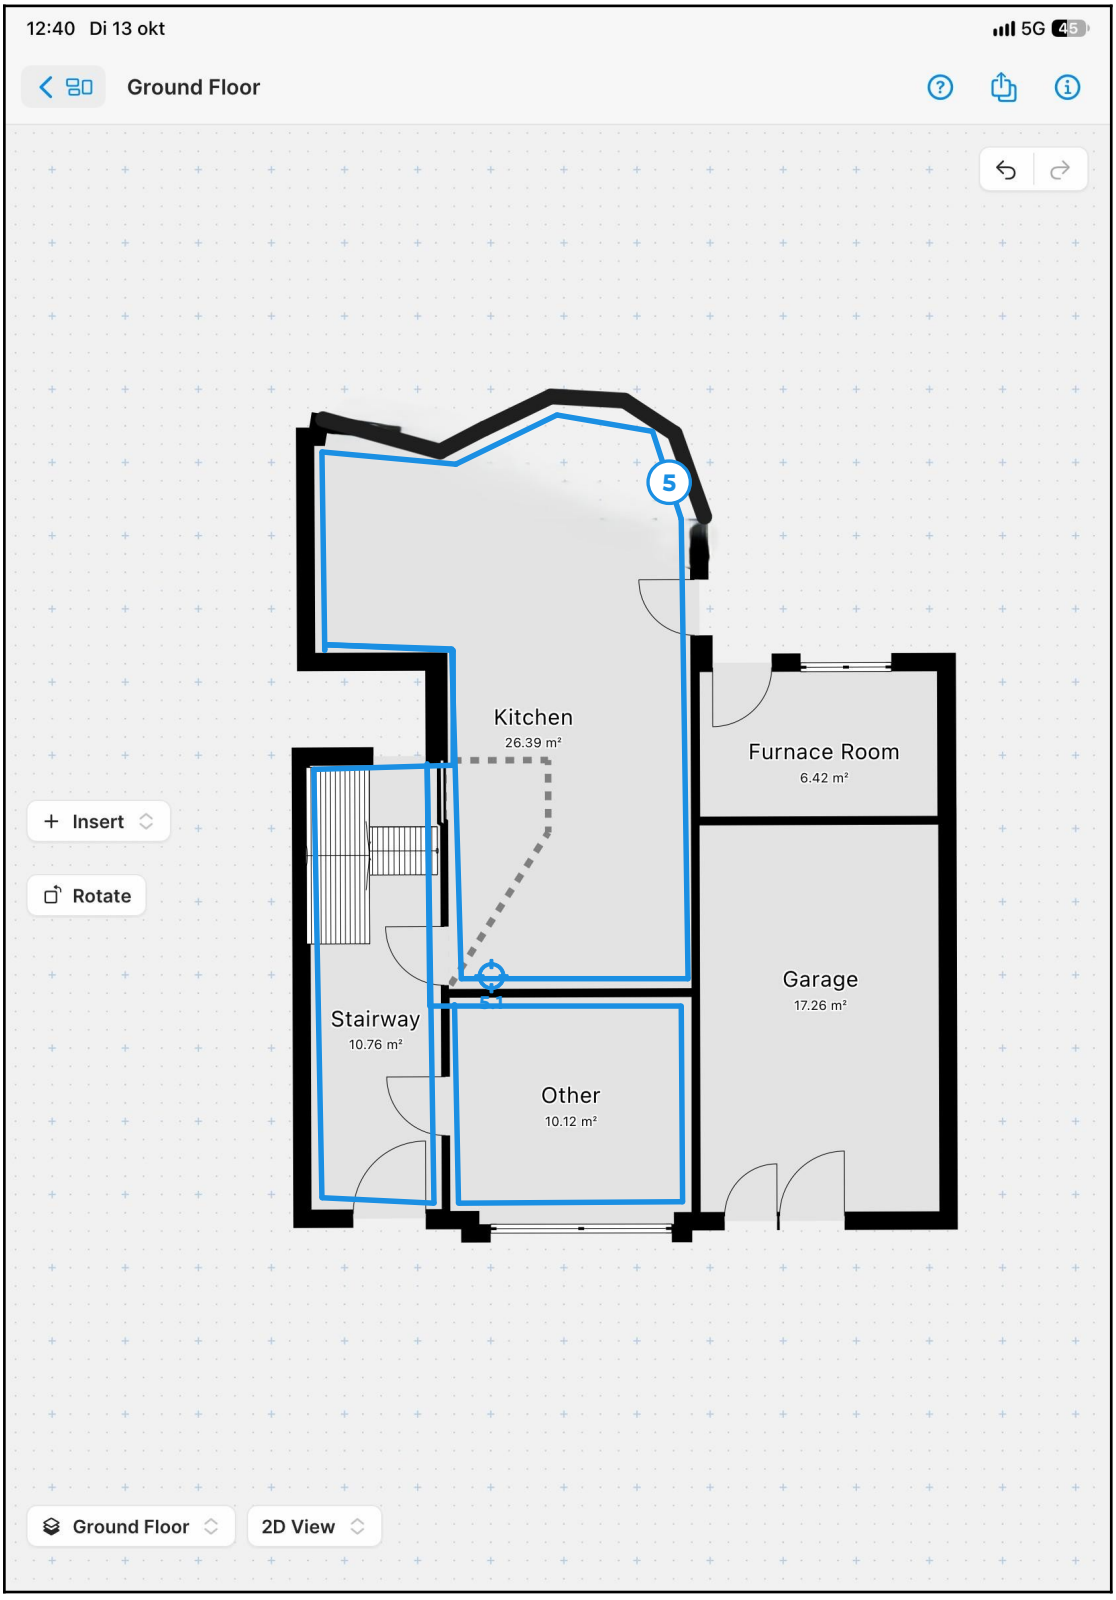
Plan 1.6: Gelijkvloers

5. Muurpleister	Geen asbest	-
5.1 Code: Pw	Mengmonster	-

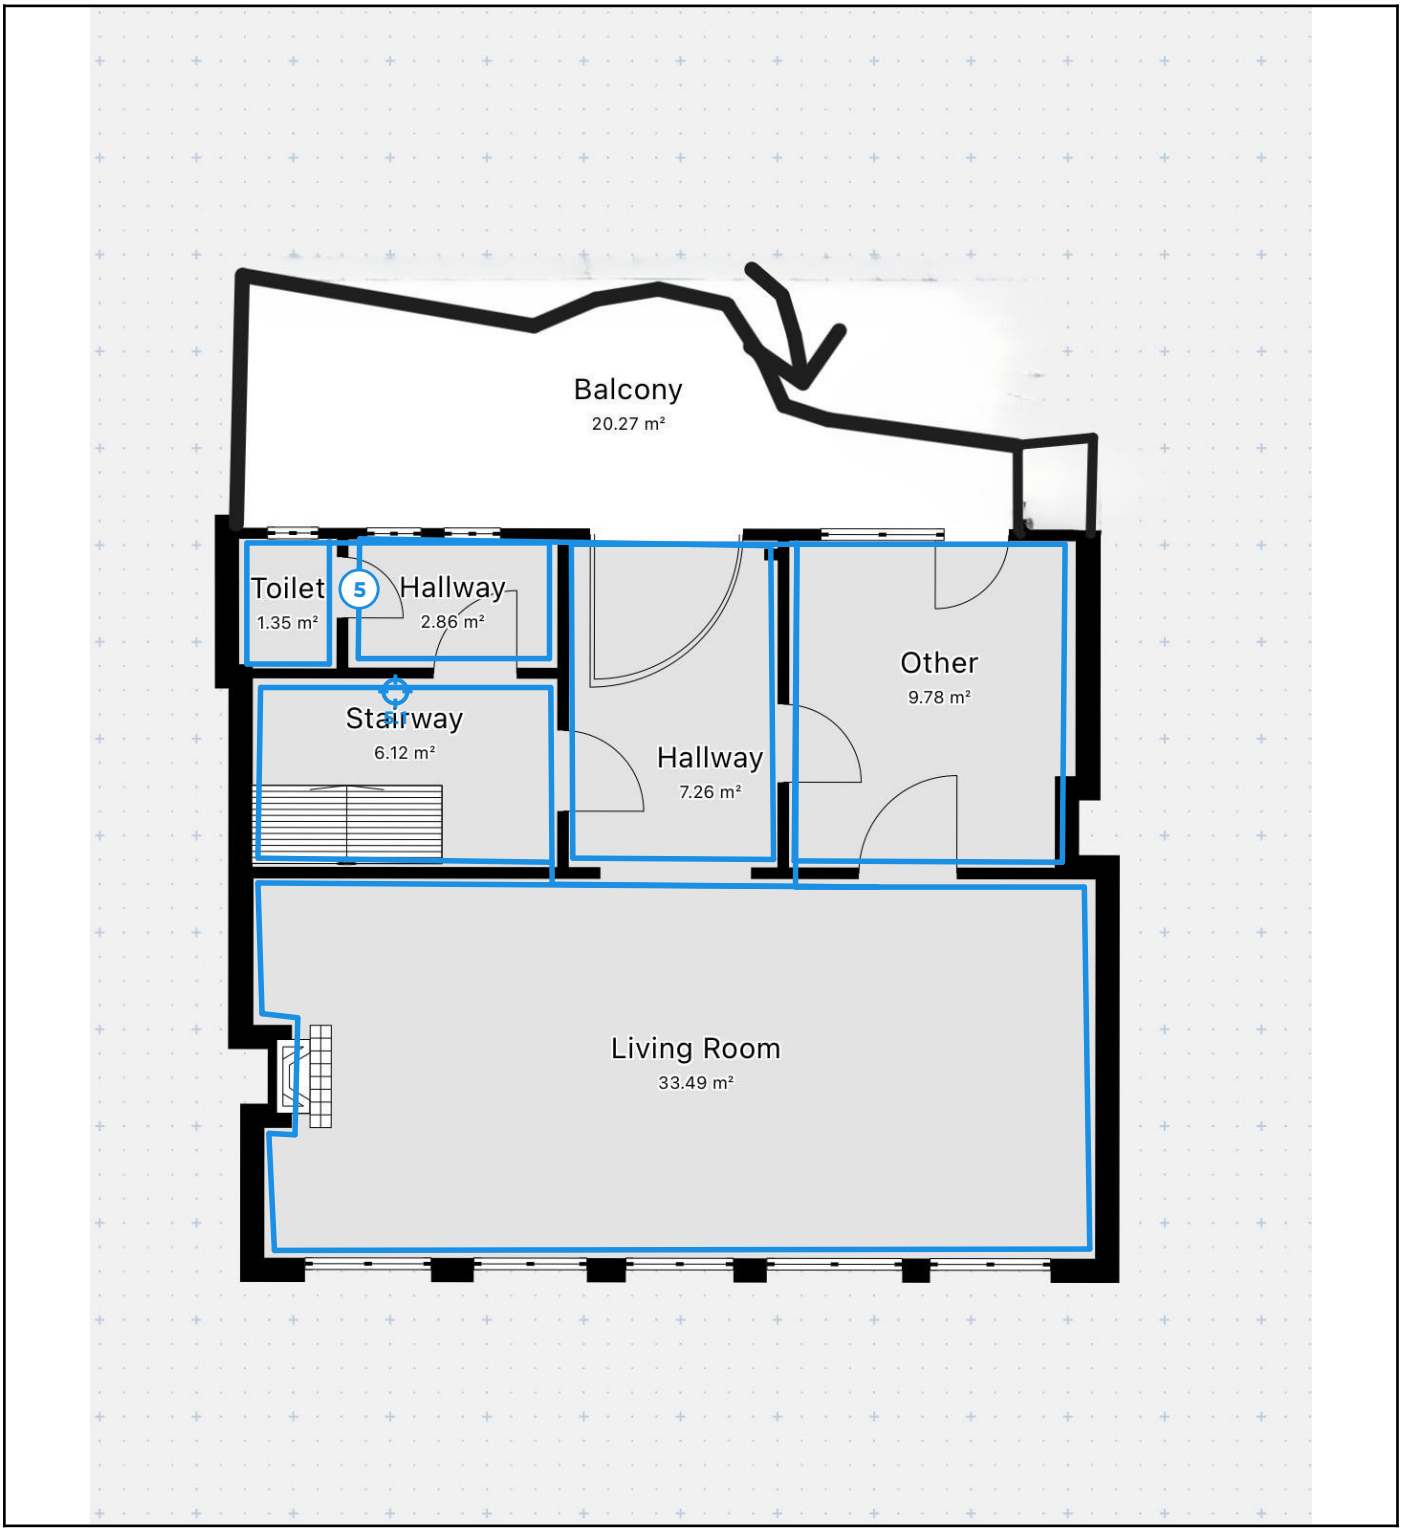
Plan 1.9: 1e verdieping

Beschrijving	Type	Actie
5. Muurpleister	Geen asbest	-

5.1 Code: Pw	Mengmonster	-

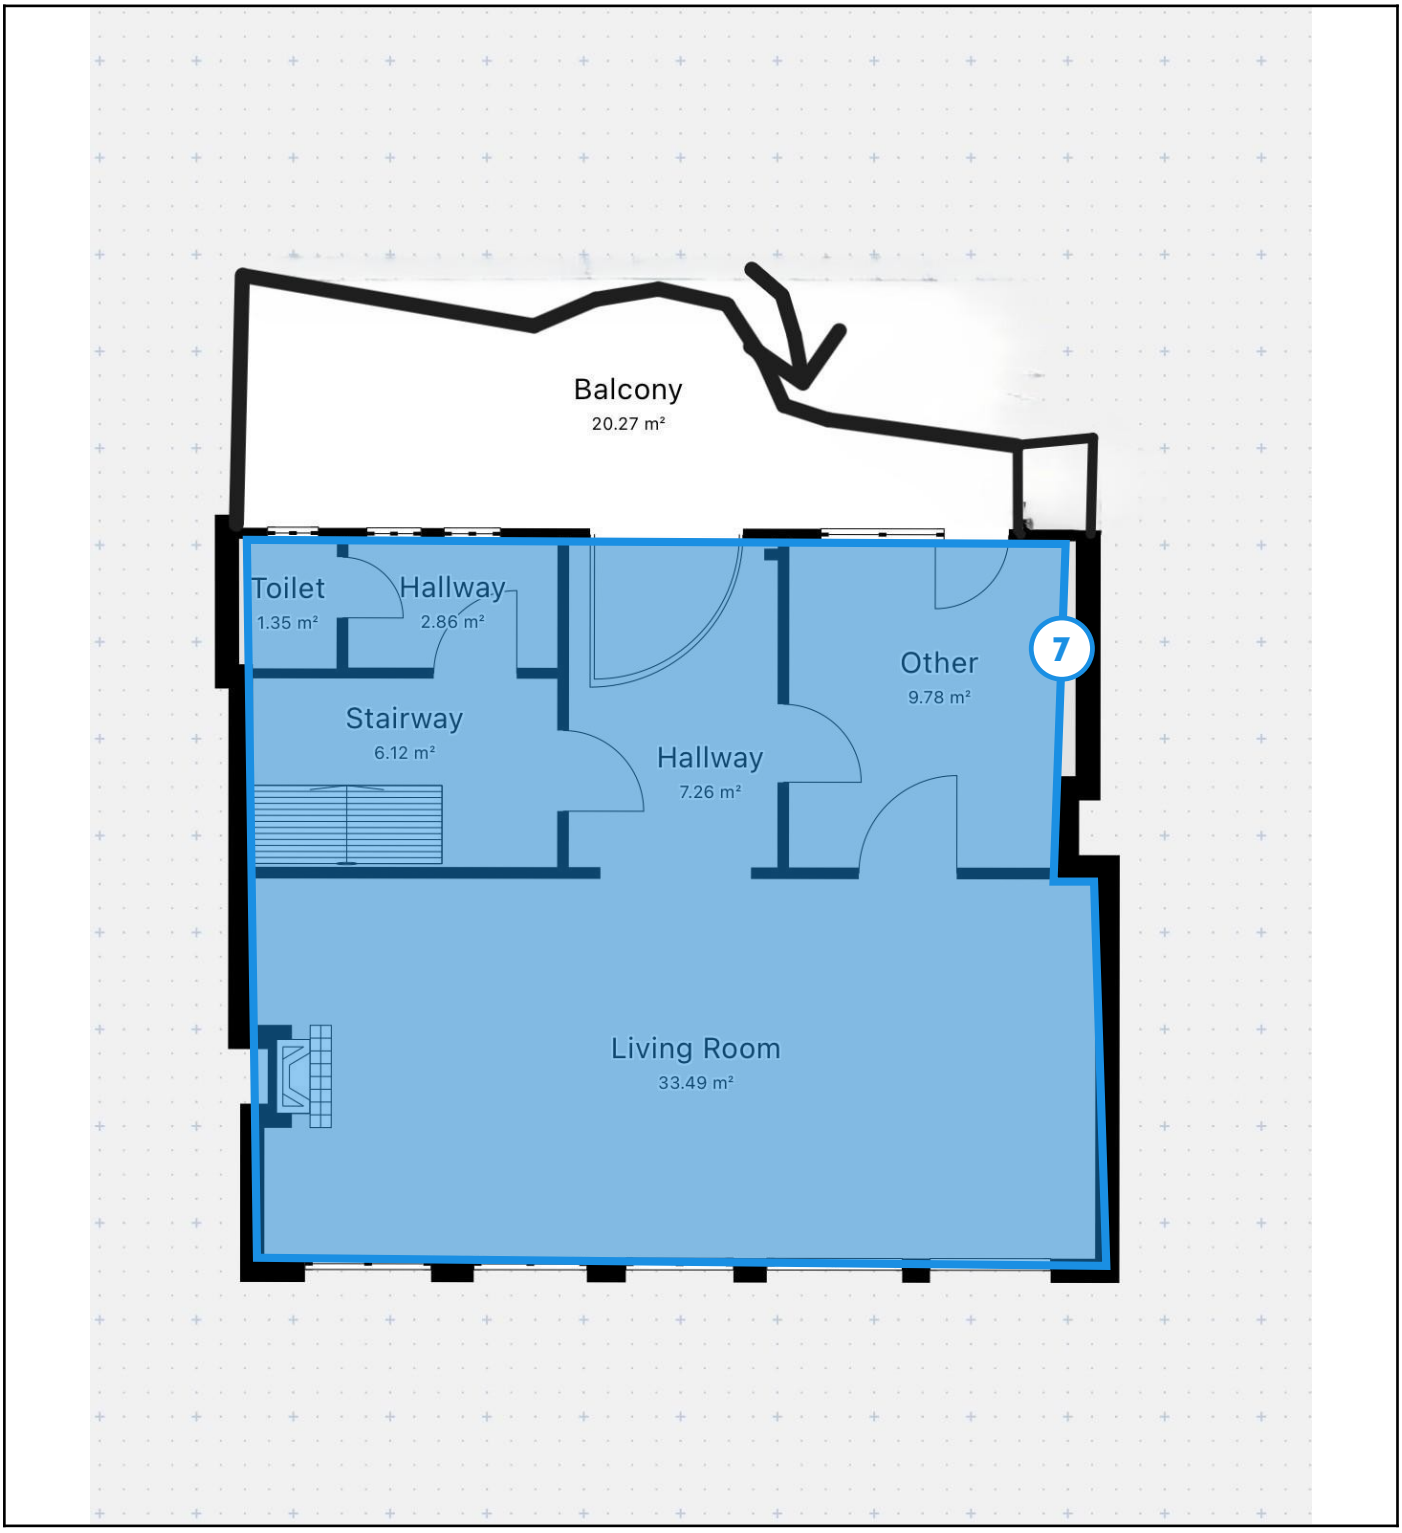
Plan 1.10: 1e verdieping

Beschrijving	Type	Actie
7. Plafondpleister	Geen asbest	-

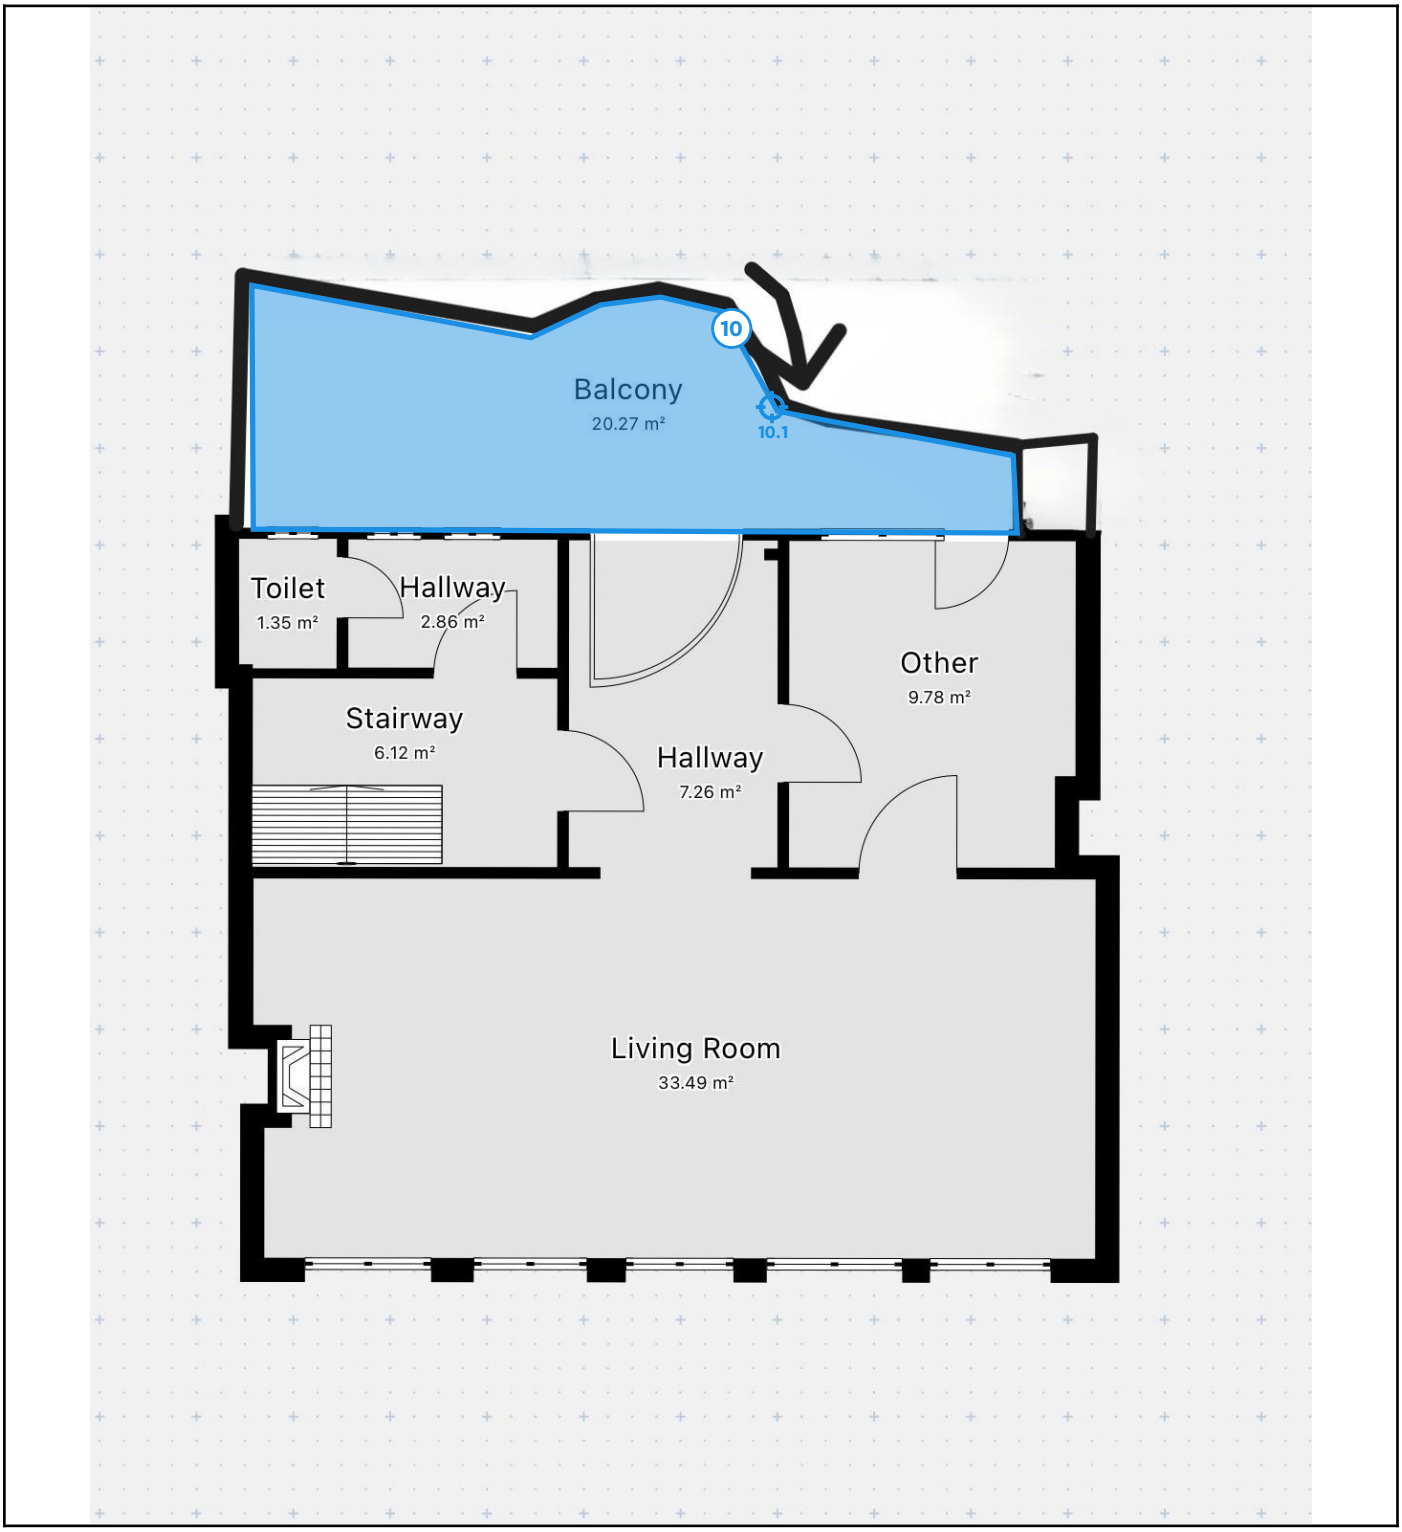
Plan 1.11: 1e verdieping

Beschrijving	Type	Actie
1. Bakeliet toep.(schakelaars-stopcontact.-verdeeldozen-radiatorknoppen)	Asbestmateriaal	Zorgvuldig beheren
4. Radiatoren	Advies	-

8. Crepi	Geen asbest	-

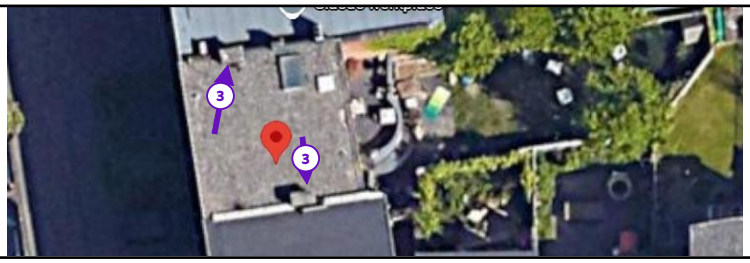
Plan 1.15: Plan

Beschrijving	Type	Actie
2. Plat dak niet zichtbaar (tijdelijke beperking)	Beperking	-

Reden: Het te onderzoeken materiaal situeert zich hoger dan 3,50 m te rekenen vanaf een veilige ondergrond

Uitleg van de asbestdeskundige: Het platdak is niet waarneembaar en situeert zich hoger dan 3.50m te rekenen vanaf een veilige ondergrond, bij werken extra controle bv door middel van een stelling, hoogtewerker....

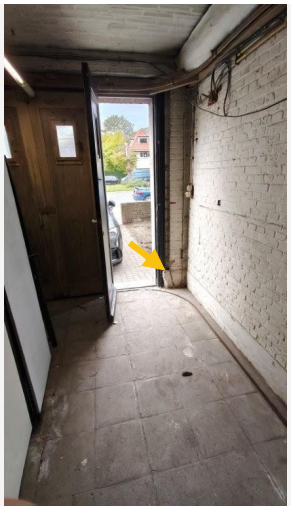
Fiche 6: Muurpleister in garage

Geen asbest

#	Type	Referentie	Resultaat
6.1	Mengmonster	Cg	Geen asbest

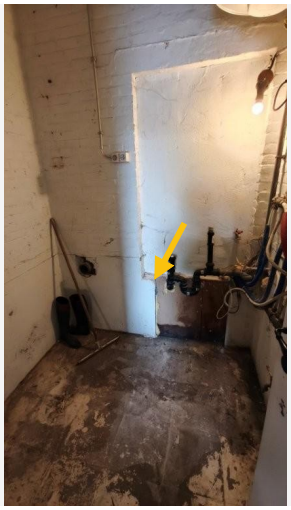
Fiche 11: Muurpleister in kelder

Geen asbest

#	Type	Referentie	Resultaat
11.1	Mengmonster	Ck	Geen asbest

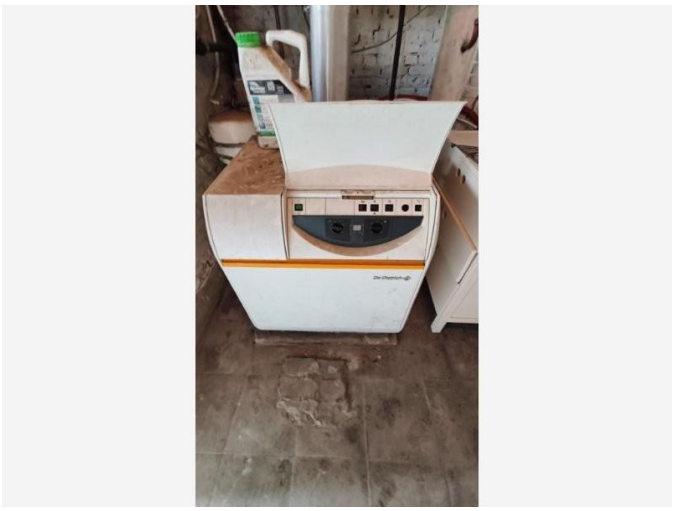
Beschrijving	Notitie	Terug te vinden op plannen
Fiche 13: onderdak niet waarneembaar	Het plat dak is niet op een veilige manier toegankelijk.	-
Fiche 14: cv geen info te vinden op het toestel	er is geen informatie te vinden van de cv-ketel. laat deze controleren door een erkende firma.	Plan 1.4: Gelijkvloers
