Asbestinventarisattest

Hoogstraat 9, 3020 Herent

Attestnummer : **20251024-000143.000**
Uitgegeven op : **24.10.2025**
Geldig tot : **24.10.2035**

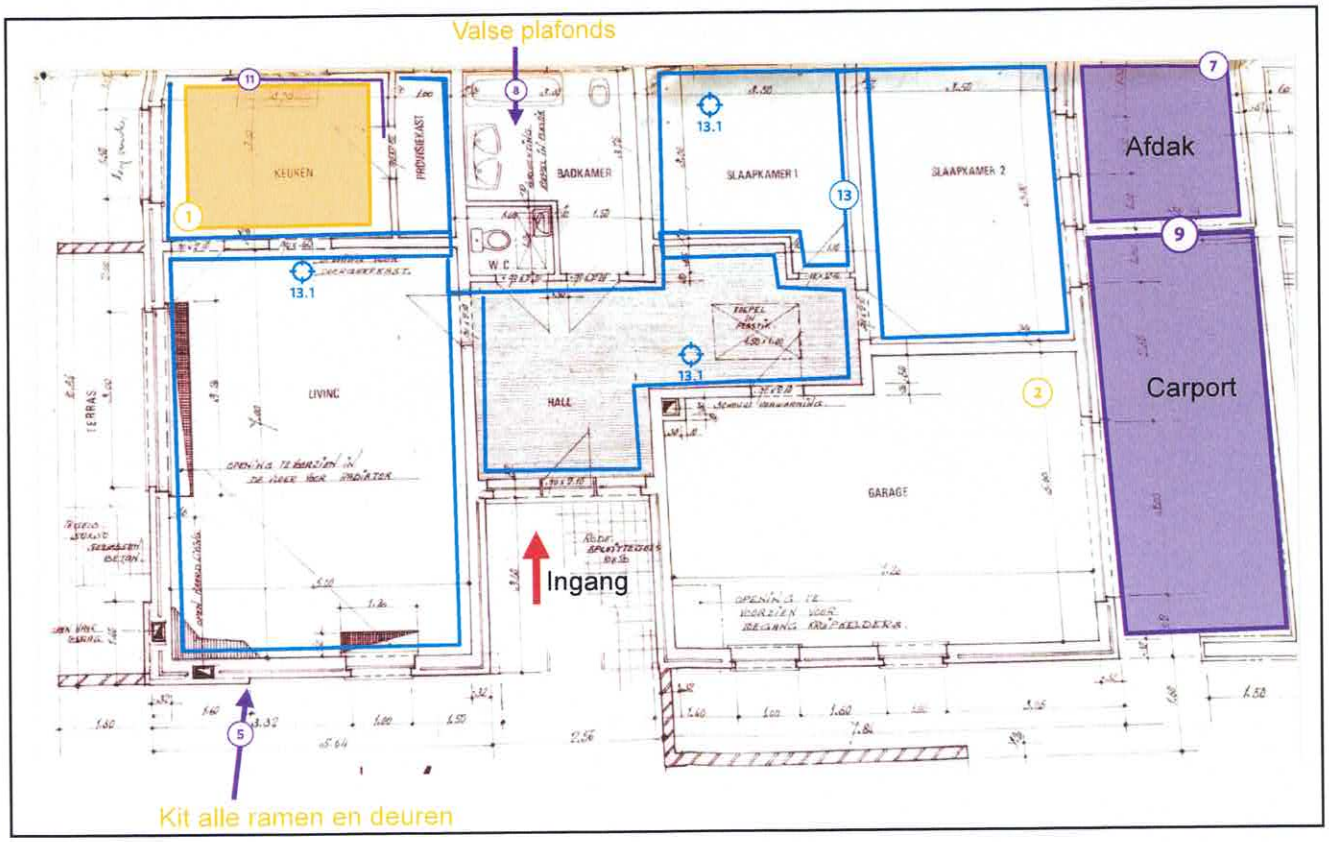
Plan 1.1: +0

Beschrijving	Type	Actie
1. Deuren en bladen keuken	Asbestmateriaal	Zorgvuldig beheren
2. Bakeliet toepassing garage	Asbestmateriaal	Zorgvuldig beheren
5. Kit niet verdacht	Advies	-
7. Afdak bevat geen asbestverdachte materialen	Advies	-
8. Valse plafonds	Advies	-
9. Carport bevat geen asbestverdachte materialen	Advies	-
11. Faience tegellijm kelder en keuken	Advies	-
13. Muurpleister	Geen asbest	-

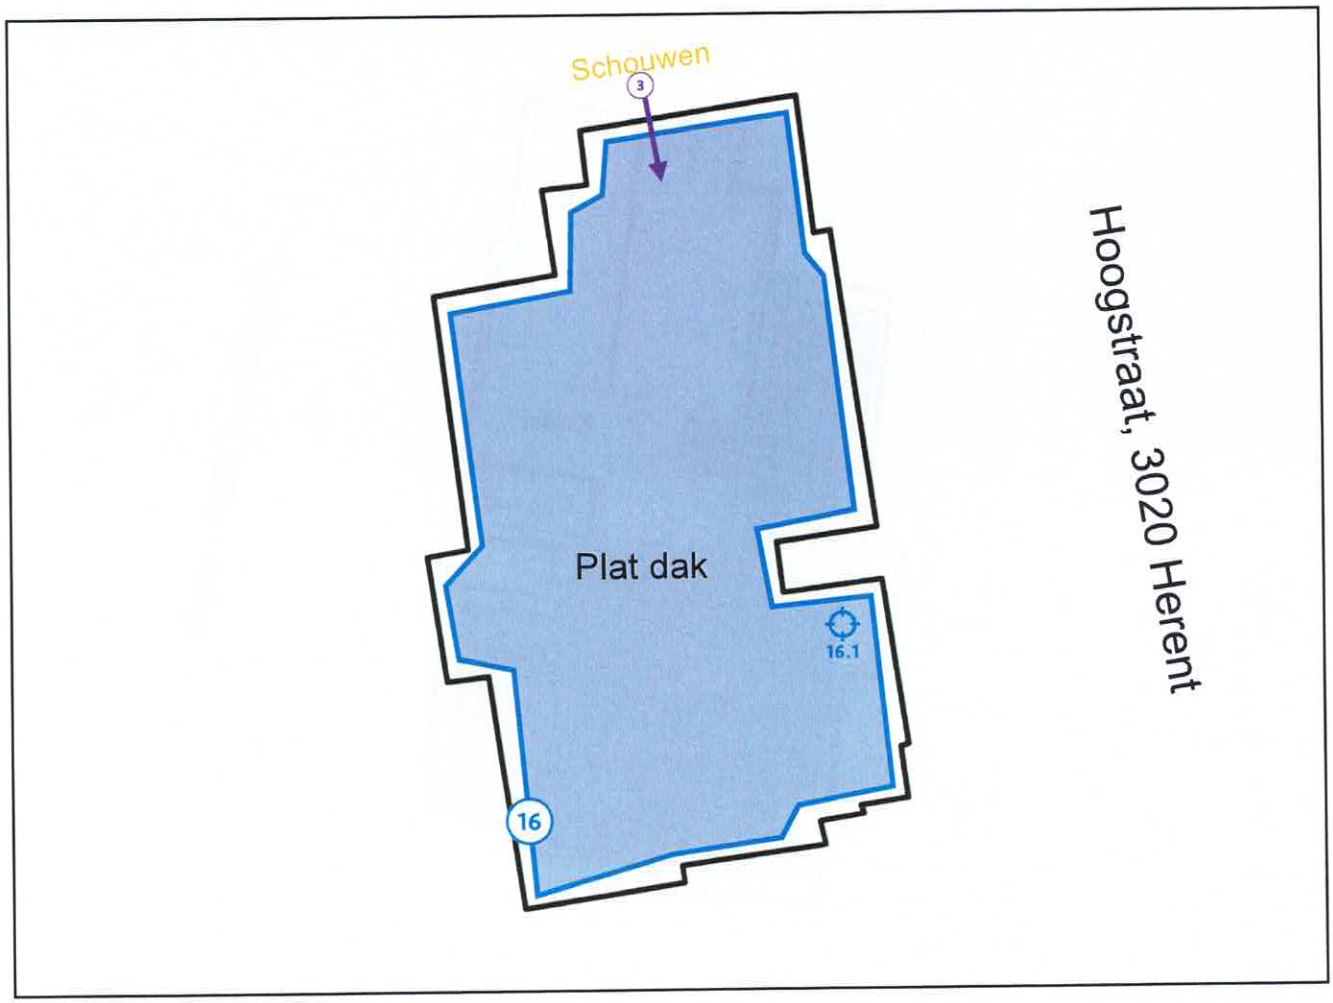
Plan 1.2: Dakenplan woning

Beschrijving	Type	Actie
3. Schouwen op het dak	Beperking	-
16. Glasvezel polyester platte daken	Geen asbest	-
16.1 Code: 5	Puntmonster	-

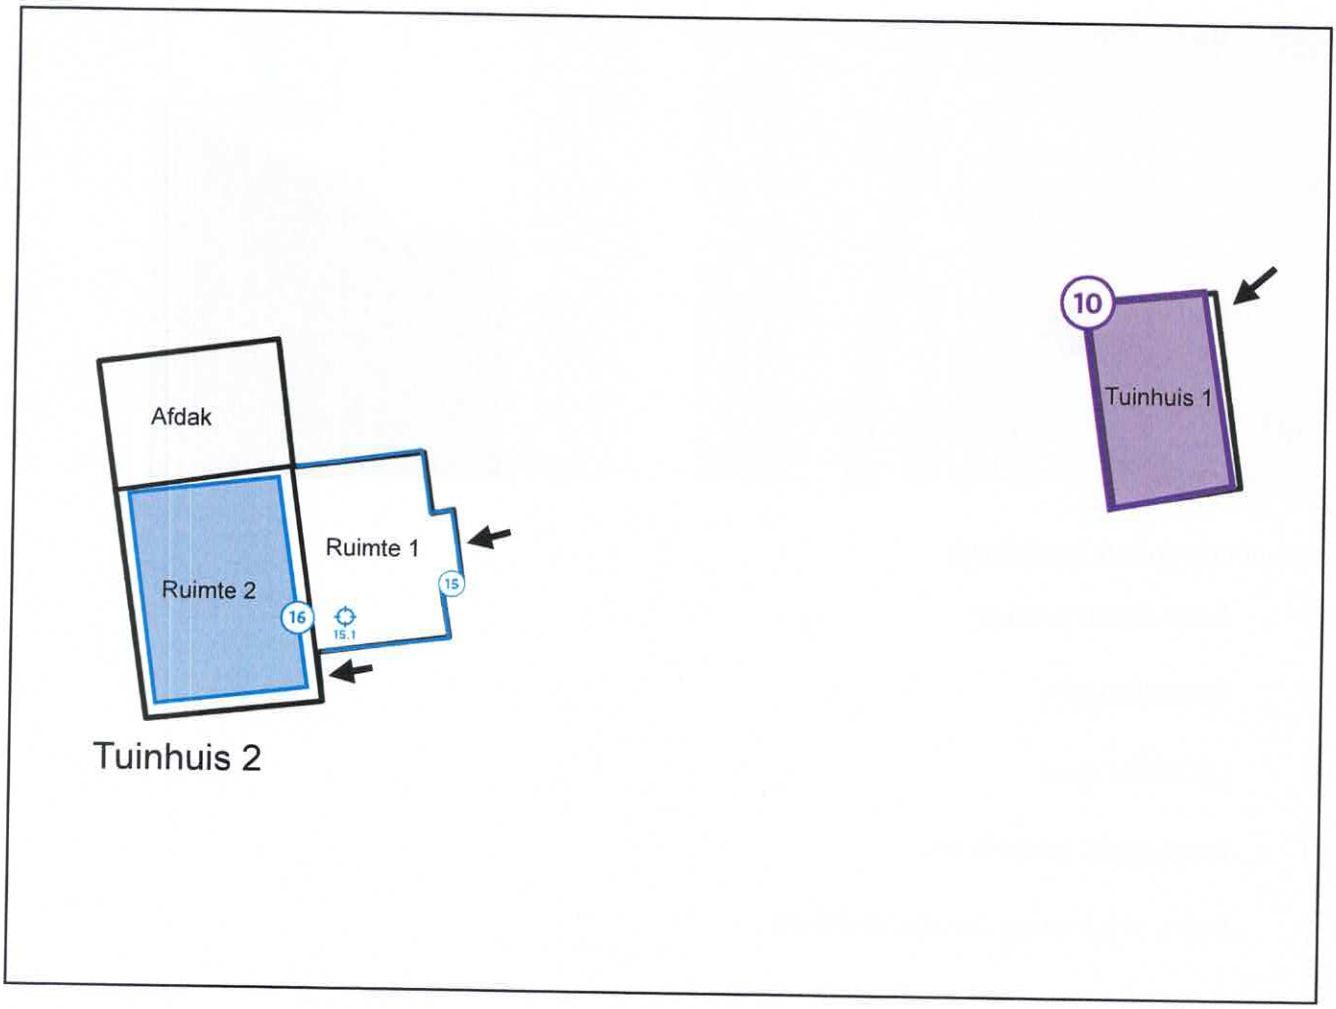
Plan 2.1: Tuinhuizen plan

Beschrijving	Type	Actie
10. Natuurleien tuinhuis 1 & 3	Advies	-
15. Kit kozijn-glas tuinhuis ruimte 1	Geen asbest	-
15.1 Code: 3	Puntmonster	-
16. Glasvezel polyester platte daken	Geen asbest	-

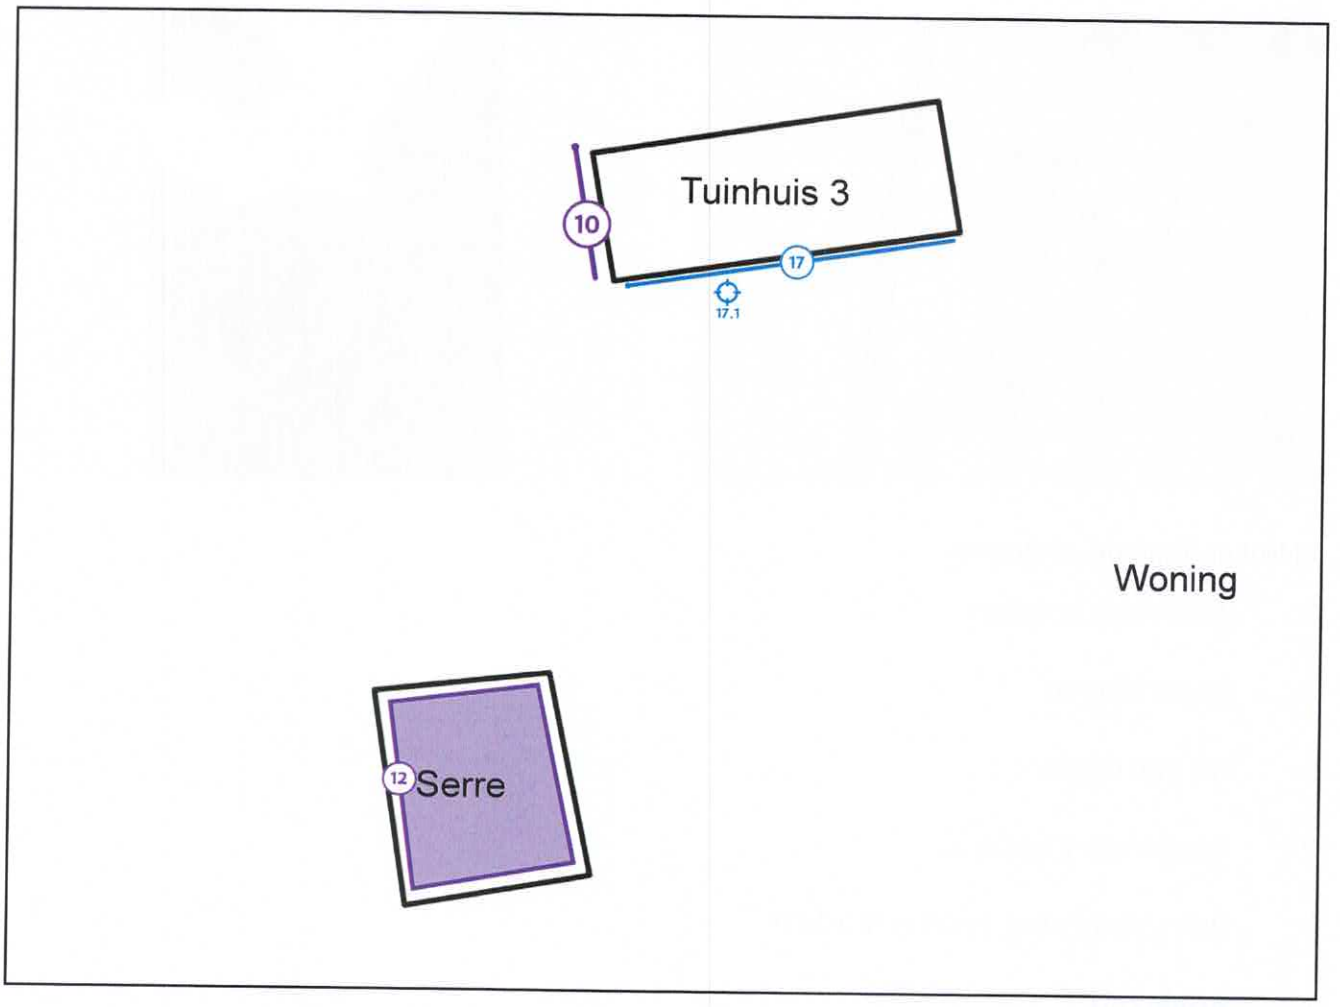
Plan 3.1: Serre en tuinhuis plan

Beschrijving	Type	Actie
10. Natuurleien tuinhuis 1 & 3	Advies	-
12. Serre bevat geen asbestverdachte materialen	Advies	-
17. Kit kozijn-glas tuinhuis 3	Geen asbest	-
17.1 Code: 4	Puntmonster	-

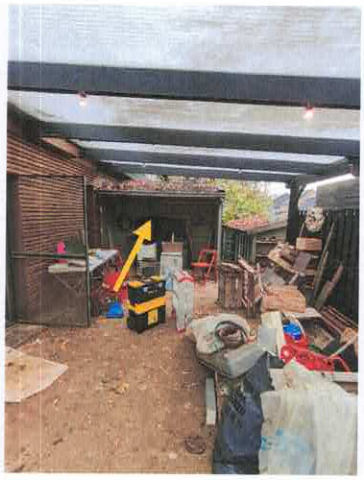
Fiche 7: Afdak bevat geen asbestverdachte materialen

Het afdak achter de carport werd gecontroleerd. Er werden geen asbest-verdachte materialen gezien.

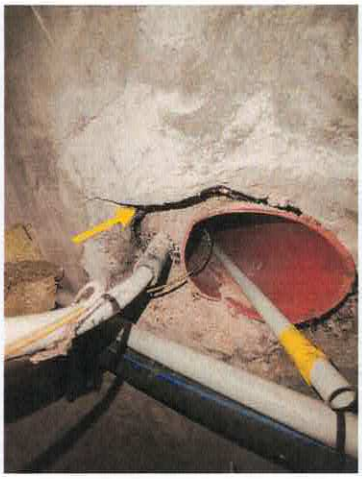
Fiche 14: Cementering wanden kelder

Geen asbest

#	Type	Referentie	Resultaat
14.1	Mengmonster	2	Geen asbest
