Asbestinventarisattest

Heerstraat 24/2, 3020 Herent

Attestnummer : **20250814-000078.000**
Uitgegeven op : **14.08.2025**
Geldig tot : **Onbeperkt** (tenzij de toestand wijzigt)

Asbestveilig (maar mogelijk niet asbestvrij)

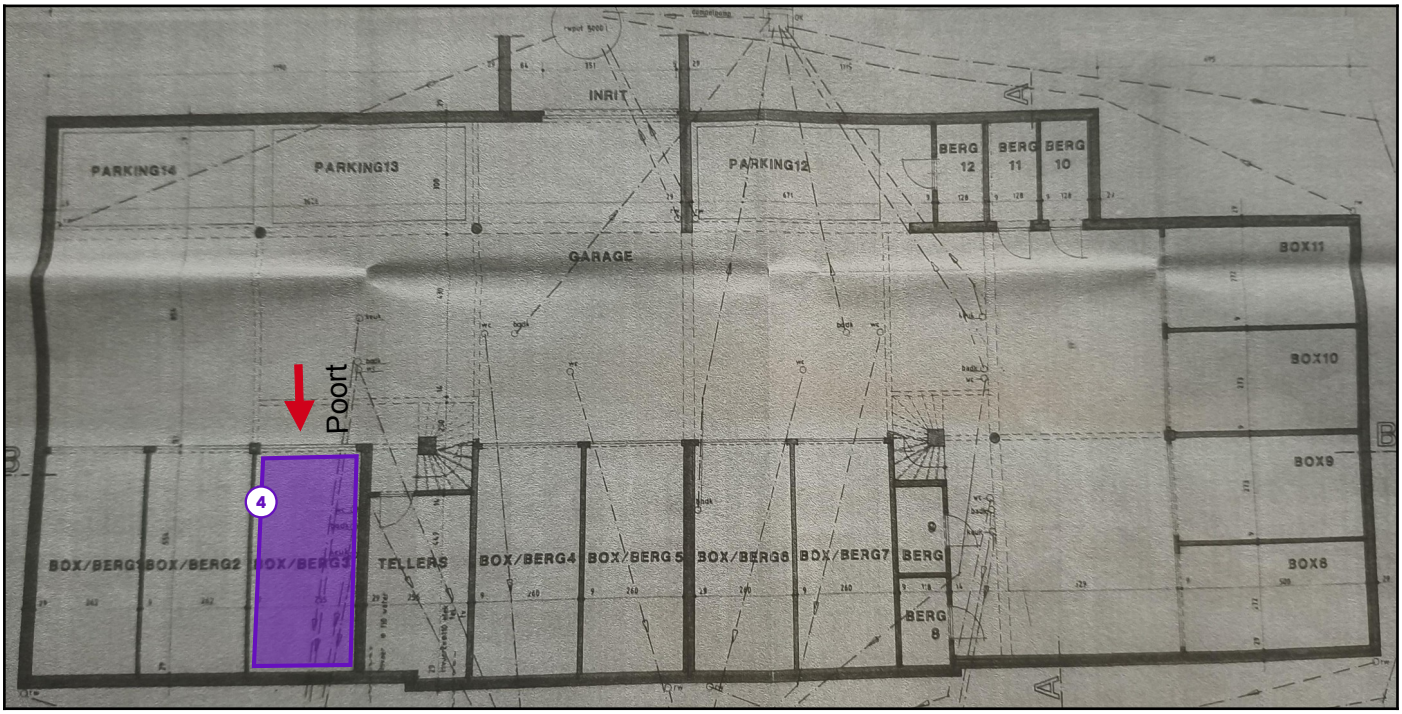
Plan 1.1: +0

1. Kit niet verdacht	Advies	-
2. Faience tegellijm bk, wc en keuken	Advies	-
3. CV Ketel/boiler	Advies	-
5. Plafondpleister	Geen asbest	-
5.1 Code: 1	Mengmonster	-
6. Muurpleister	Geen asbest	-
6.1 Code: 2	Mengmonster	-

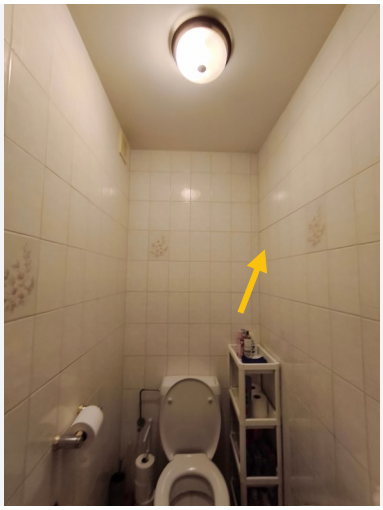
Fiche 2: Faience tegellijm bk, wc en keuken

In het inspectieprotocol is een monstername van tegellijm verplicht om dit te identificeren als niet-asbesthoudend. Er waren geen facturen ter beschikking die bevestigen dat de tegels na 2001 waren geplaatst. Er waren geen bestaande beschadigingen aan de wandtegels om de lijm voldoende te kunnen inspecteren. Om dit af te toetsen is het aangewezen om bij eventuele renovatiewerken aan de tegels verder onderzoek/staalname te laten uitvoeren ter controle.

In uitzonderlijke gevallen kan de lijm waarmee deze zijn vastgehecht asbesthoudend zijn. Gezien het een niet destructief

onderzoek betreft, werd er geen staal genomen. Bij afbraak van deze tegels, is het aangewezen deze

lijmlaag te laten analyseren op de aanwezigheid van asbest.

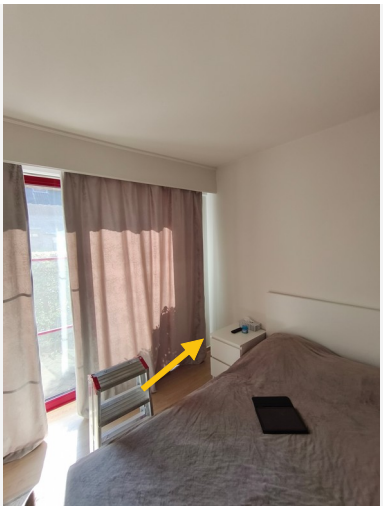
Fiche 6: Muurpleister

Geen asbest

#	Type	Referentie	Resultaat
6.1	Mengmonster	2	Geen asbest
