Asbestinventarisattest

Herman Teirlincklaan 24, 3010 Leuven

Attestnummer : **20261119-000039.000**
Uitgegeven op : **19.11.2026**
Geldig tot : **19.11.2036**

Niet-asbestveilig

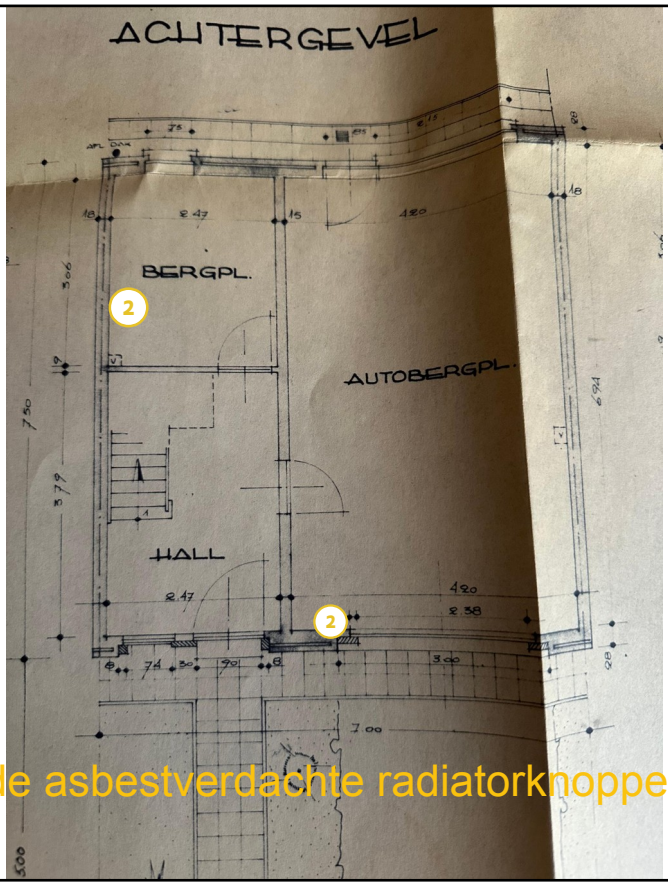
Plan 1.1: Grondplan gelijkvloers

Verschillende asbestverdachte radiatorknoppen aanwezig in de woning.

Beschrijving	Type	Actie
2. Bakeliet schakelkast	Asbestmateriaal	Zorgvuldig beheren
3. Radiatorknoppen	Asbestmateriaal	Zorgvuldig beheren

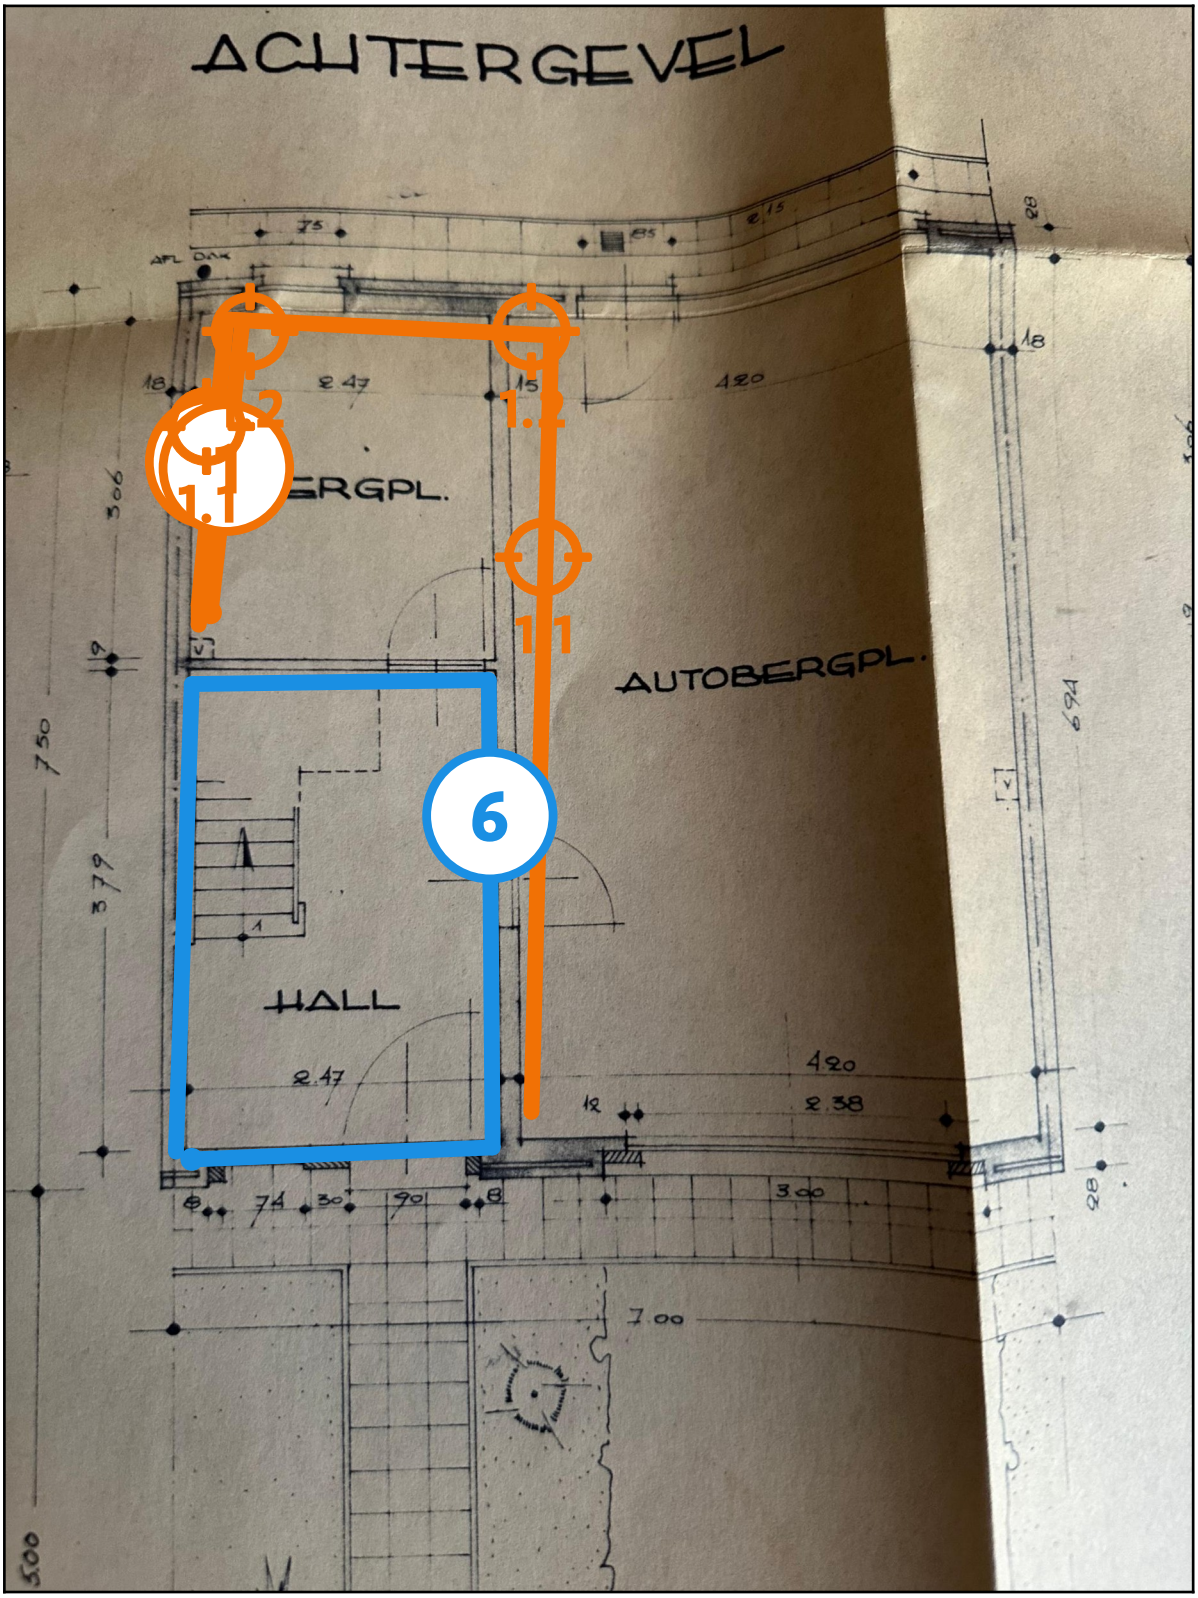
Plan 1.2: Grondplan gelijkvloers wanden en plafonds

1. Leidingisolatie (gips)	Asbestmateriaal	Verwijderen
1.1 Code: MM03 - Leidingisolatie recht	Mengmonster	-
1.2 Code: MM04 - Leidingisolatie bocht	Mengmonster	-
6. Pleisterwerk wanden	Geen asbest	-

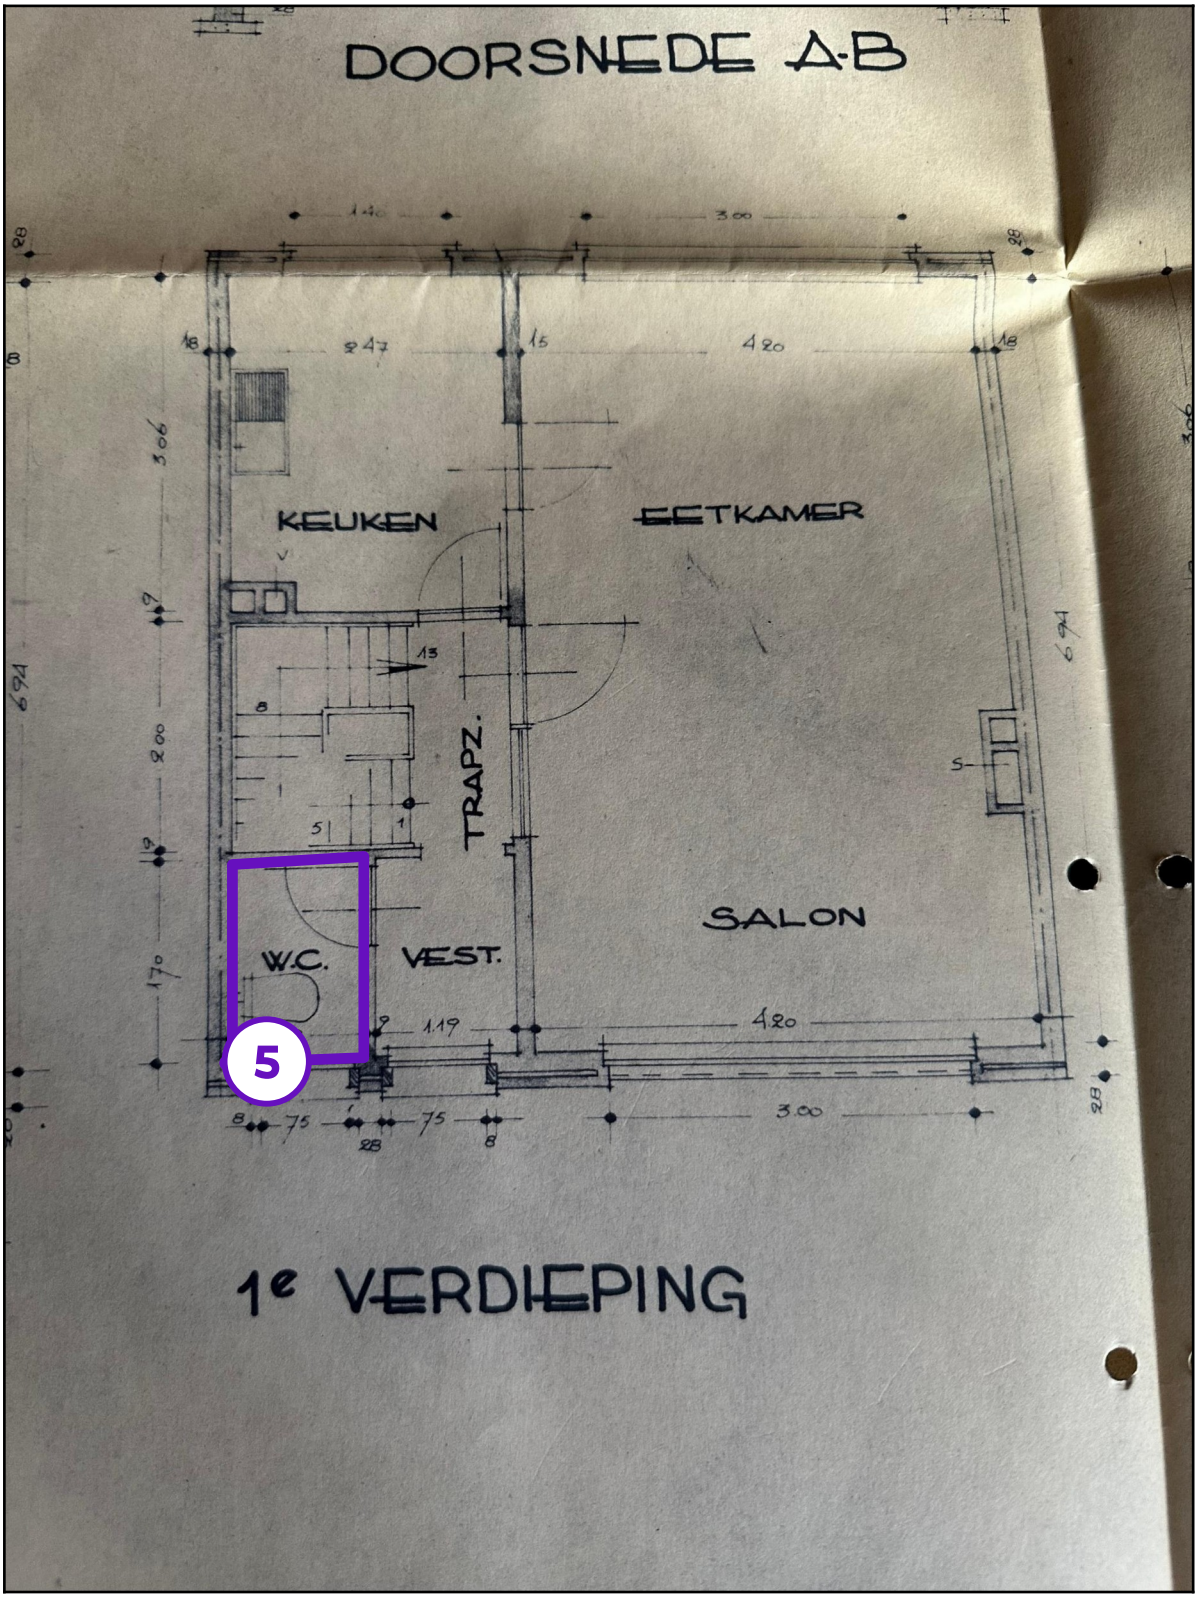
Plan 1.3: Grondplan eerste verdieping

5. Niet waarneembare lijm achter Faiencetegels	Advies	-

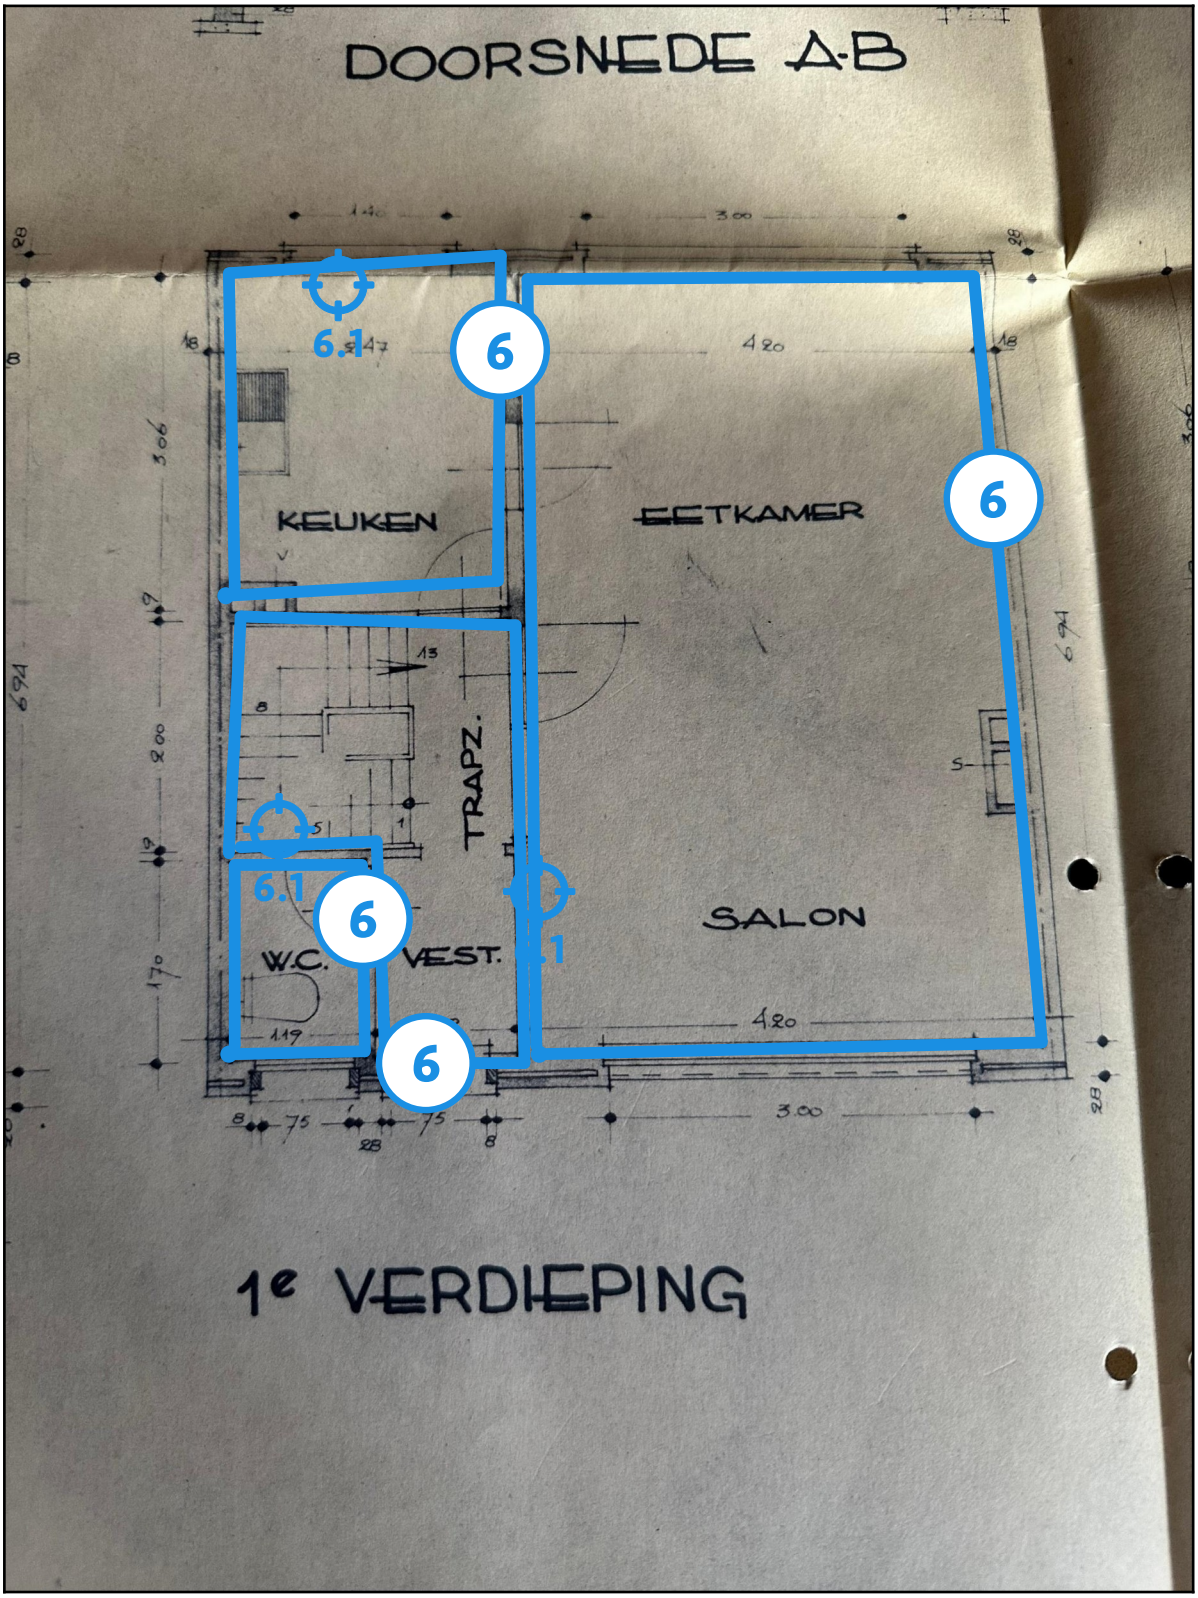
Plan 1.4: Grondplan eerste verdieping wanden en plafonds

6. Pleisterwerk wanden	Geen asbest	-
6.1 Code: MM01 - Pleisterwerken wanden	Mengmonster	-

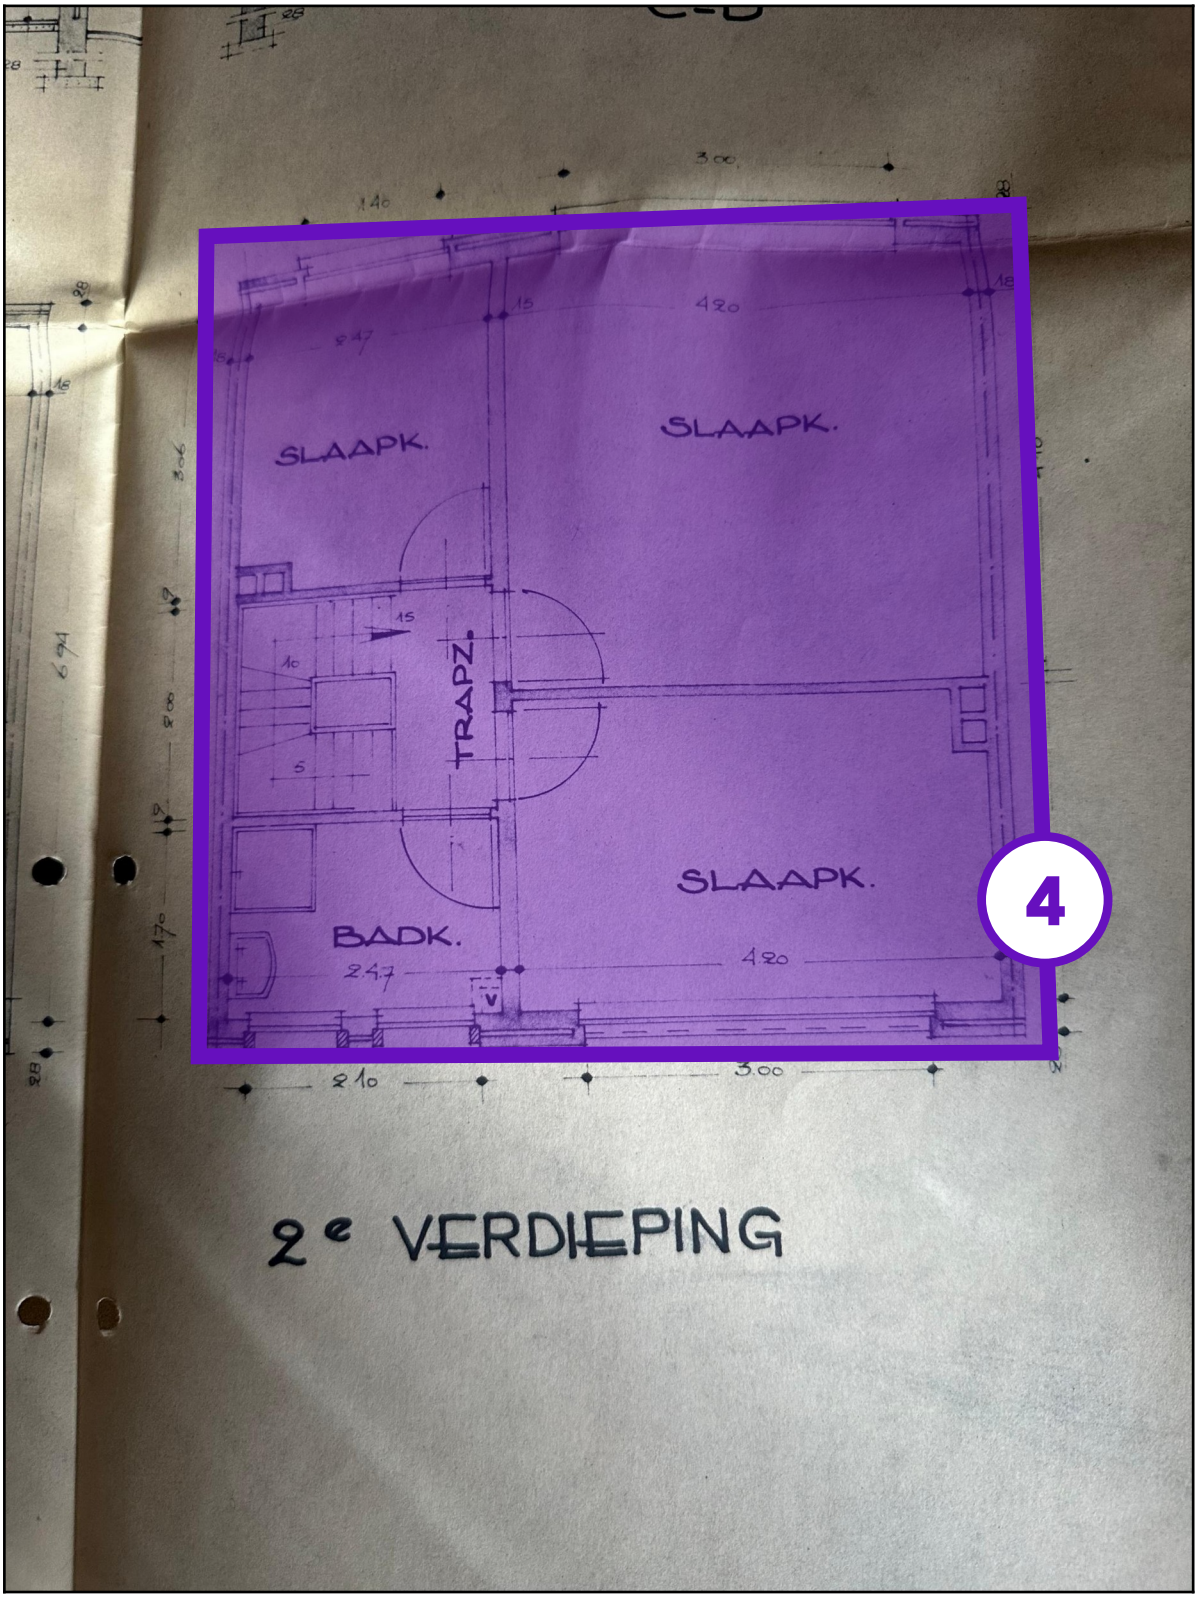
Plan 1.5: Grondplan tweede verdieping

4. Dak (beperking)	Beperking	-

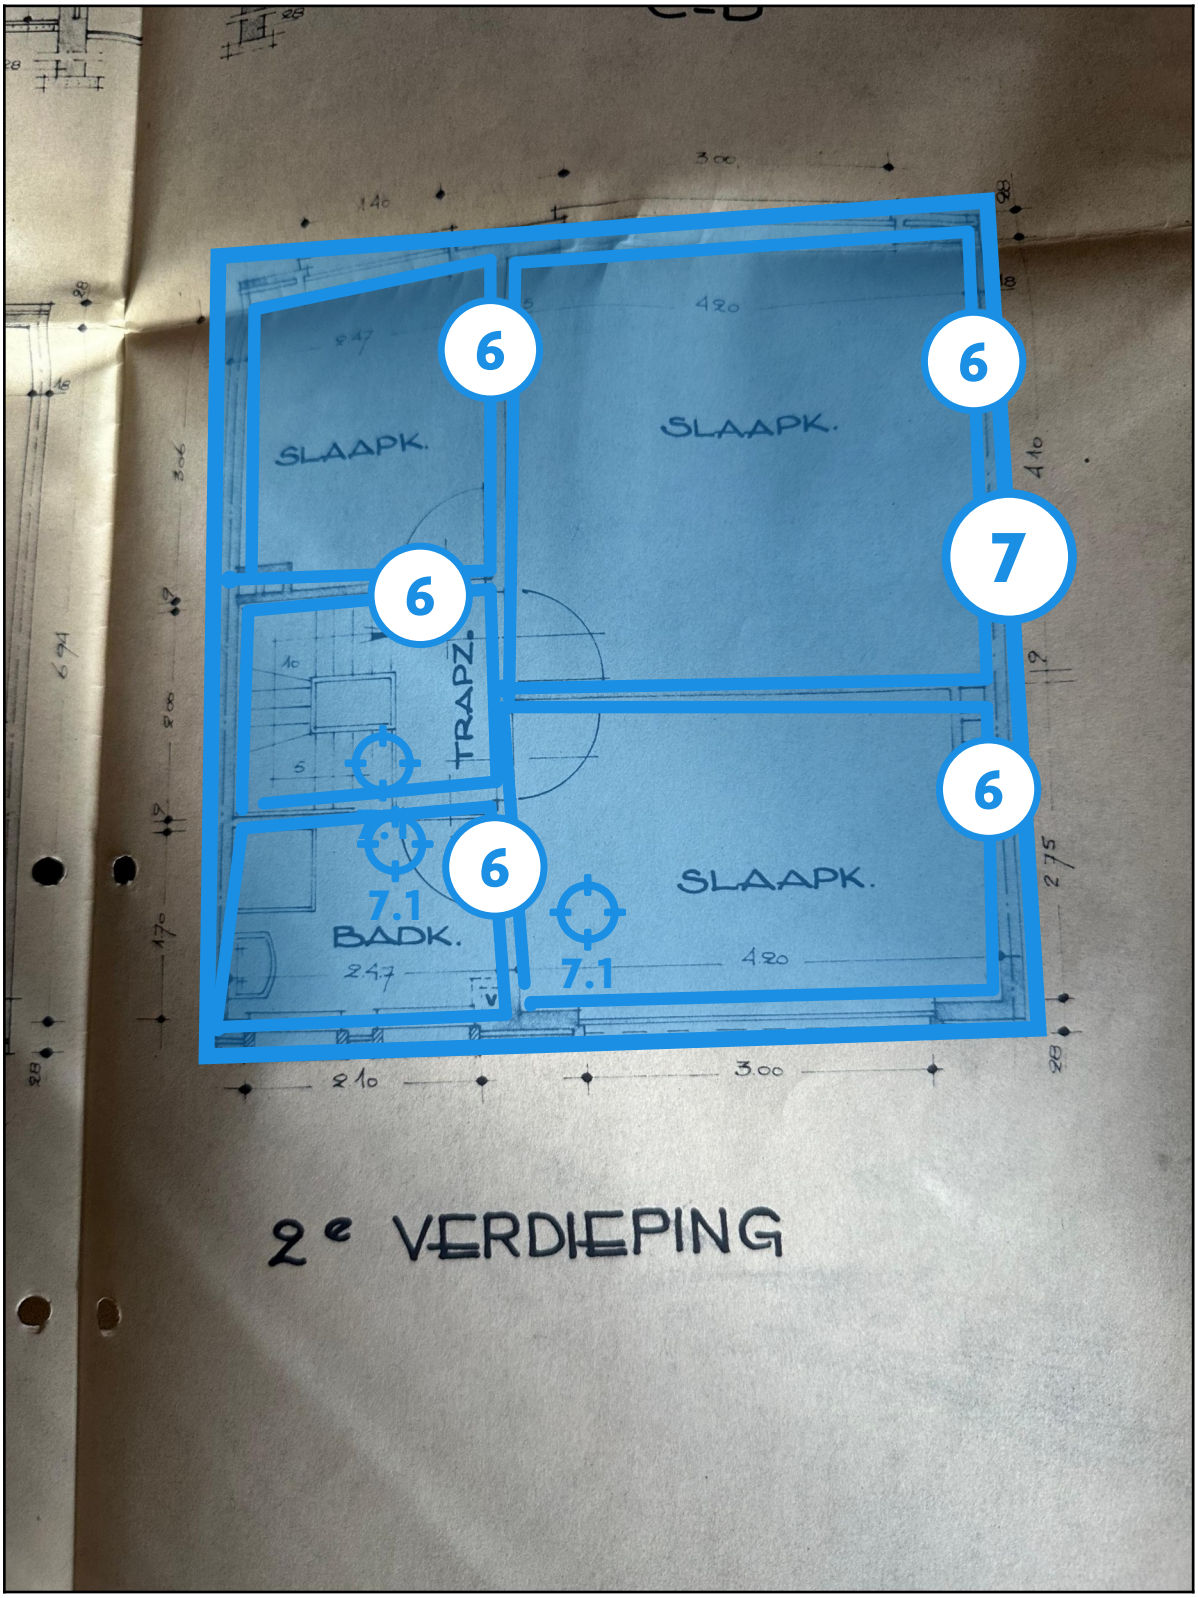
Plan 1.6: Grondplan tweede verdieping wanden en plafonds

6. Pleisterwerk wanden	Geen asbest	-
7. Pleisterwerk plafonds	Geen asbest	-
7.1 Code: MM02 - Pleisterwerken plafonds	Mengmonster	-
