# Asbestinventarisattest

Paashofweg 4, 3210 Lubbeek

Attestnummer : **20230524-000406.000**
Uitgegeven op : **24.05.2023**
Geldig tot : **24.05.2028**

## Niet-asbestveilig

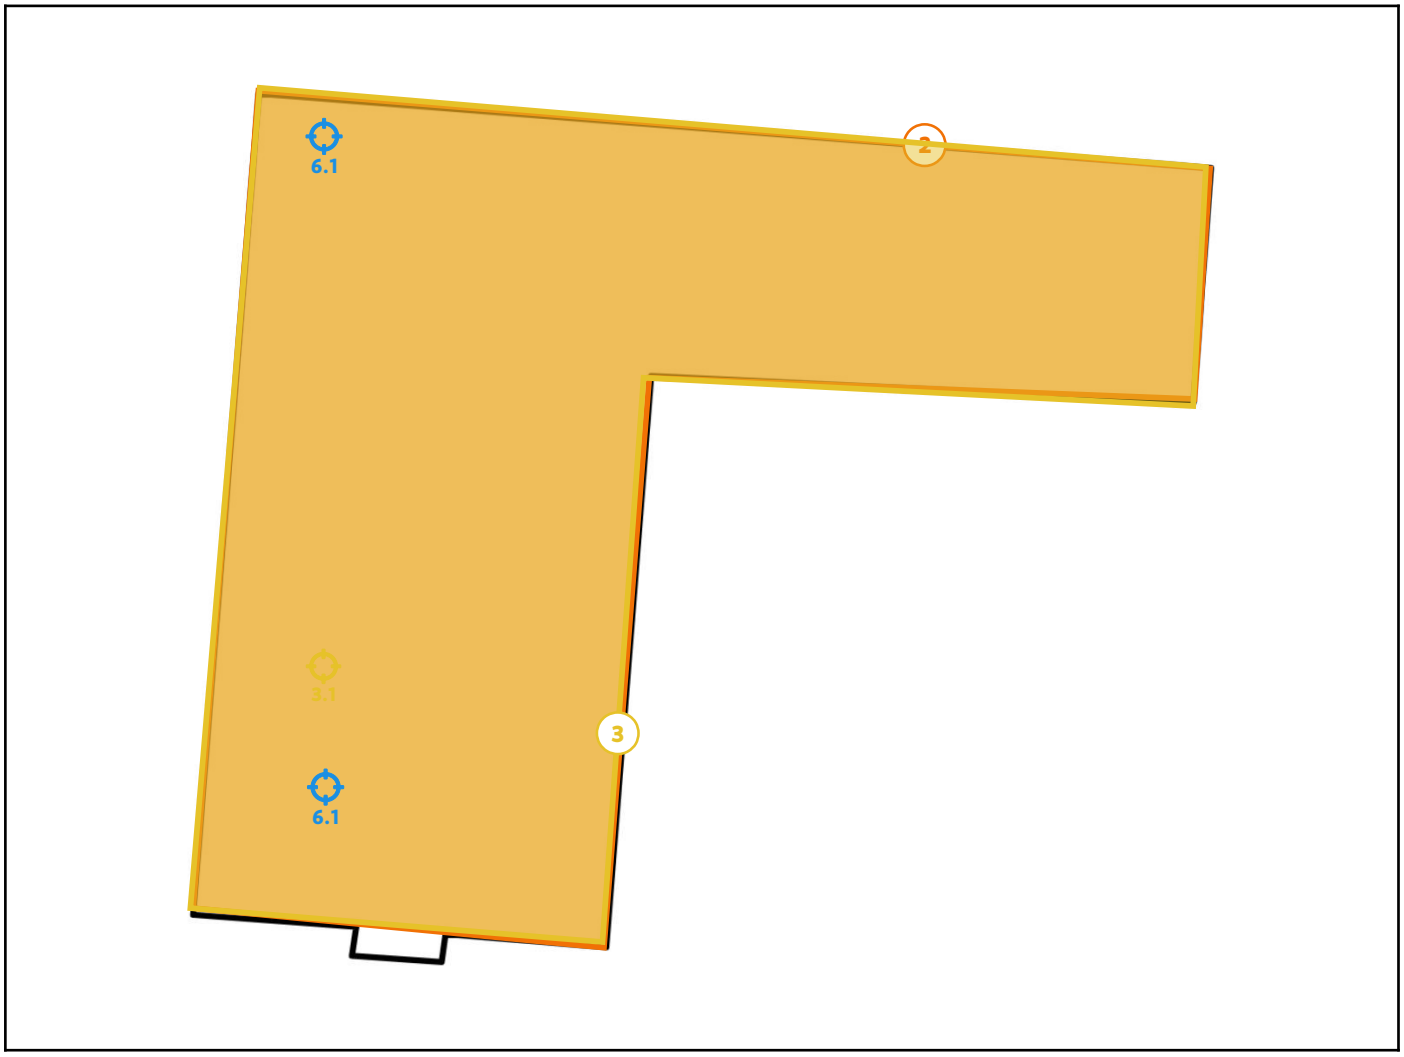
# Plan 1.1: Woning dak

| Beschrijving | Type | Actie |
|---|---|---|
| 2. Dakleien | Asbestmateriaal | Verwijderen |
| 3. Onderdak | Asbestmateriaal | Zorgvuldig beheren |

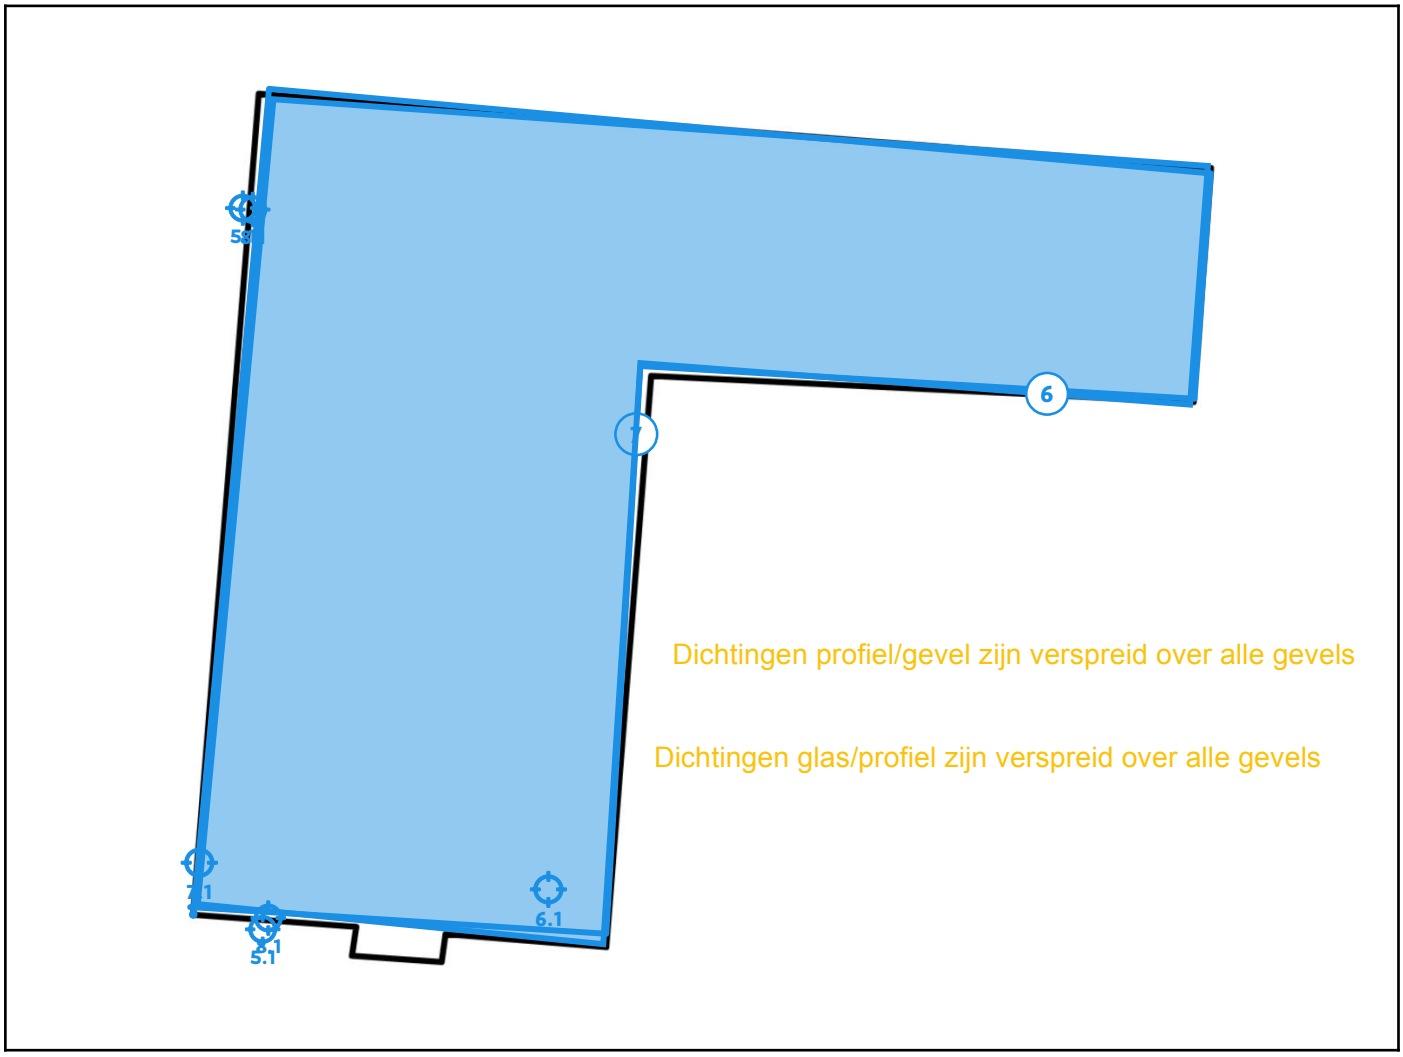
# Plan 1.2: Woning verdieping

| Beschrijving | Type | Actie |
|---|---|---|
| 6. Pleisterwerk plafonds | Geen asbest | - |
| 7. Pleisterwerk muren | Geen asbest | - |

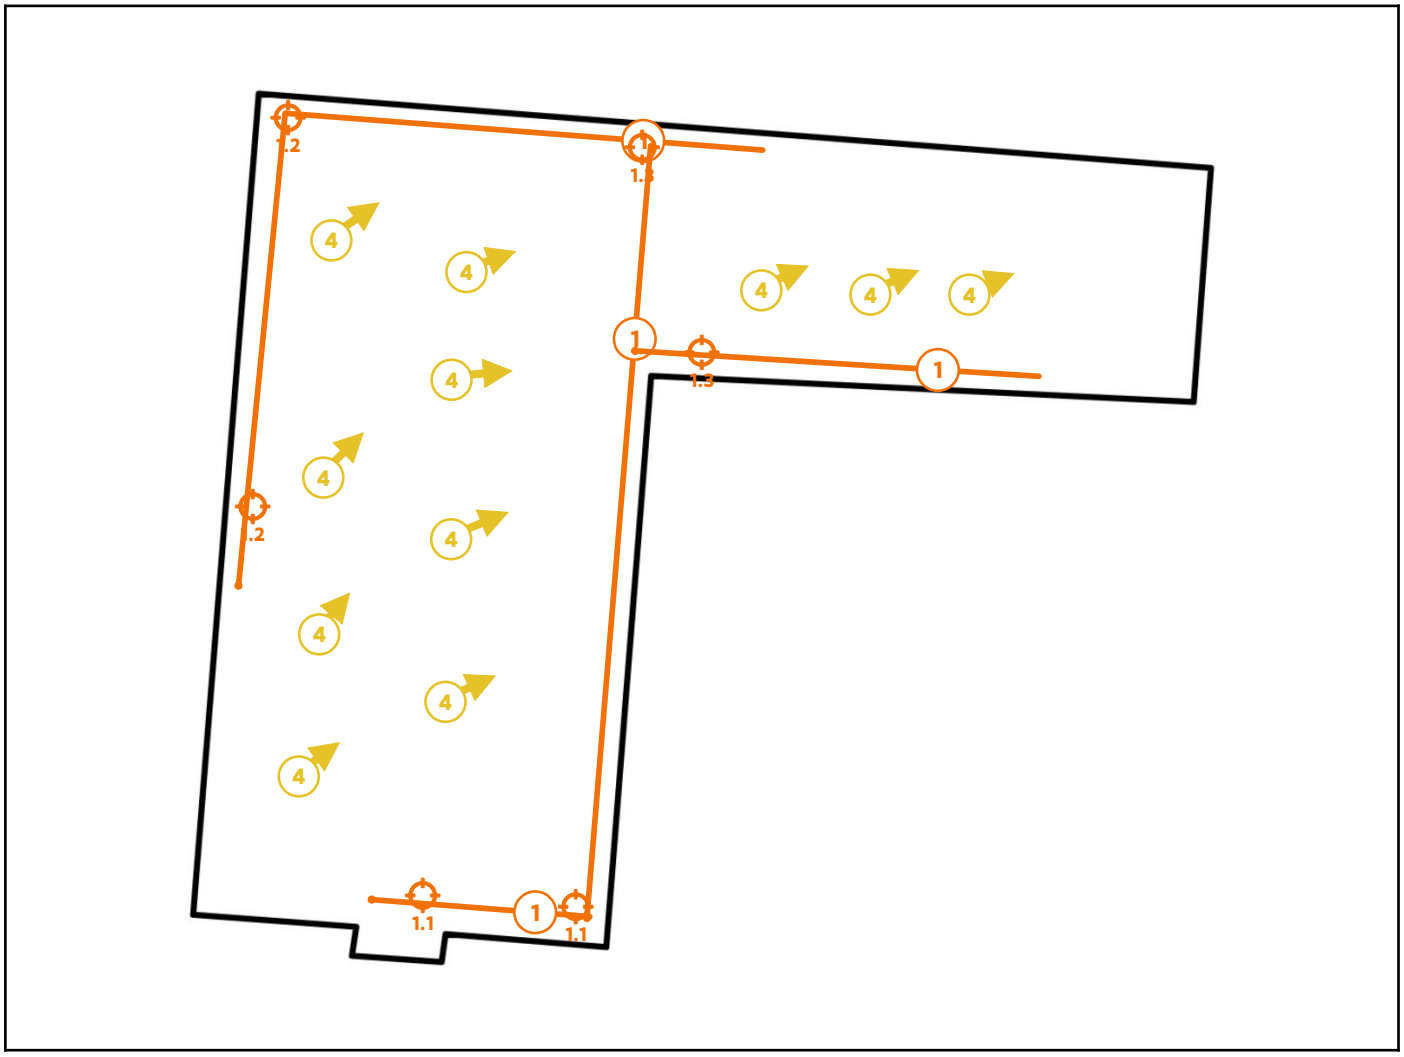
# Plan 1.4: Woning kelder

| Beschrijving | Type | Actie |
|---|---|---|
| 1. Leidingisolatie kelder | Asbestmateriaal | Verwijderen |
| 4. Kolommen kelder | Asbestmateriaal | Zorgvuldig beheren |
