Asbestinventarisattest

Paashofweg 4A, 3210 Lubbeek

Attestnummer : **20230524-000431.000**
Uitgegeven op : **24.05.2023**
Geldig tot : **24.05.2028**

Niet-asbestveilig

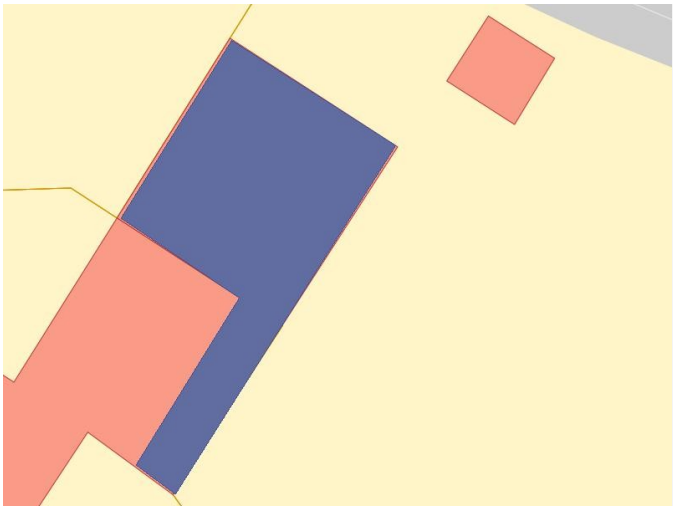
Zone 1: Bungalow

3 Asbestmaterialen

1 Beperkingen

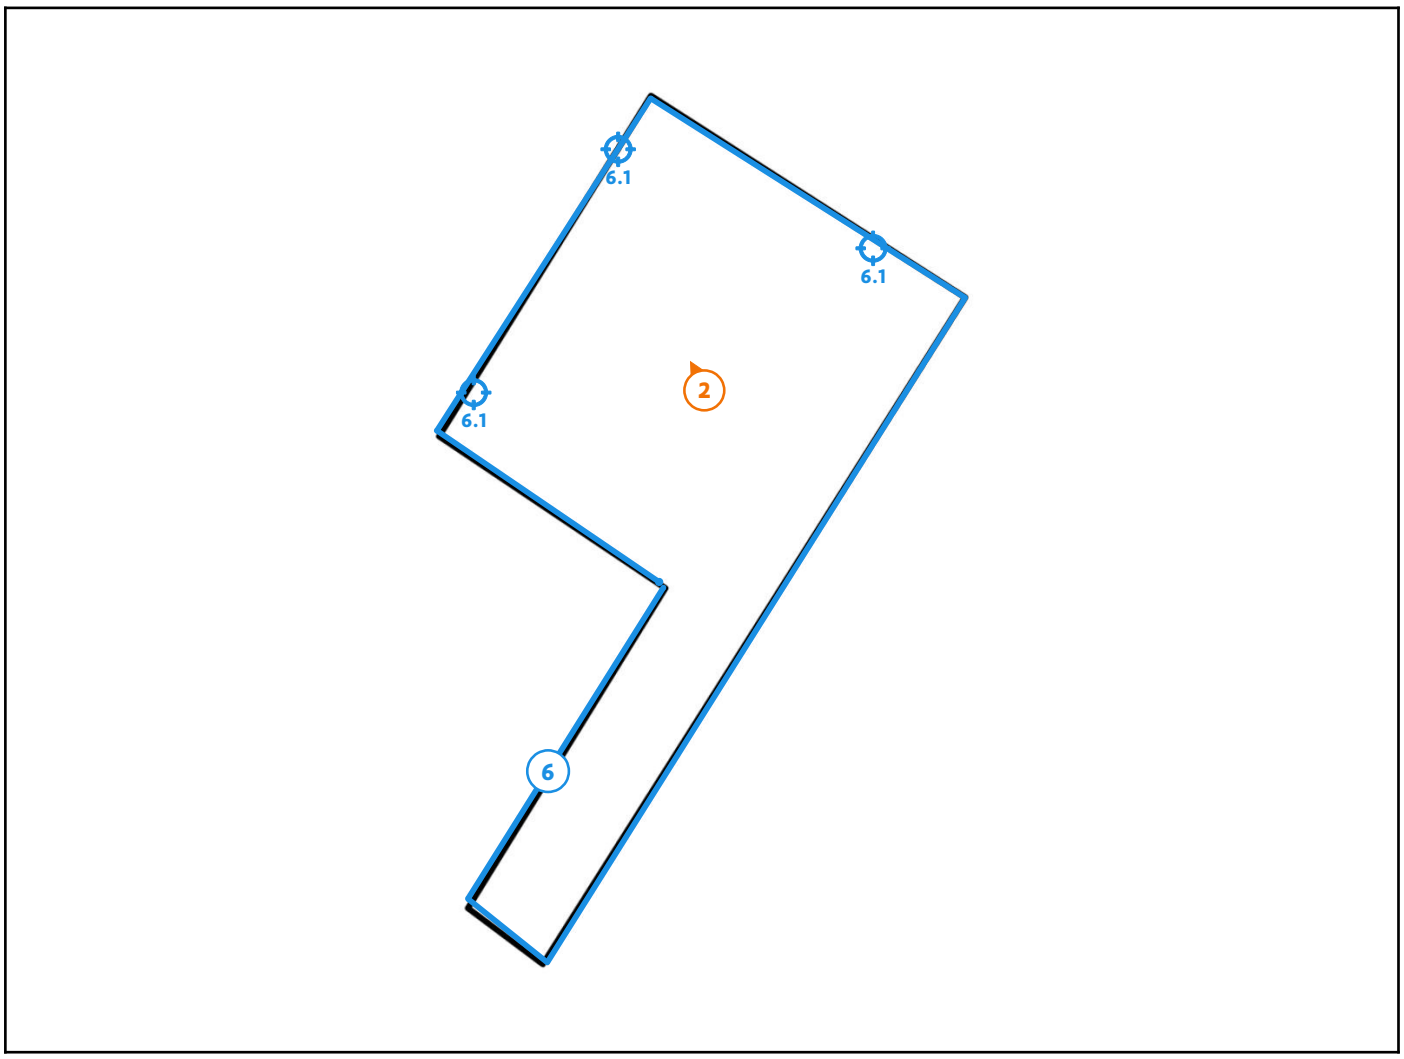
Plan 1.1: Bungalow gelijkvloers

Beschrijving	Type	Actie
2. Touw kachel	Asbestmateriaal	Verwijderen
6. Pleisterwerk muren	Geen asbest	-
6.1 Code: 18-8004-204-M01	Mengmonster	-

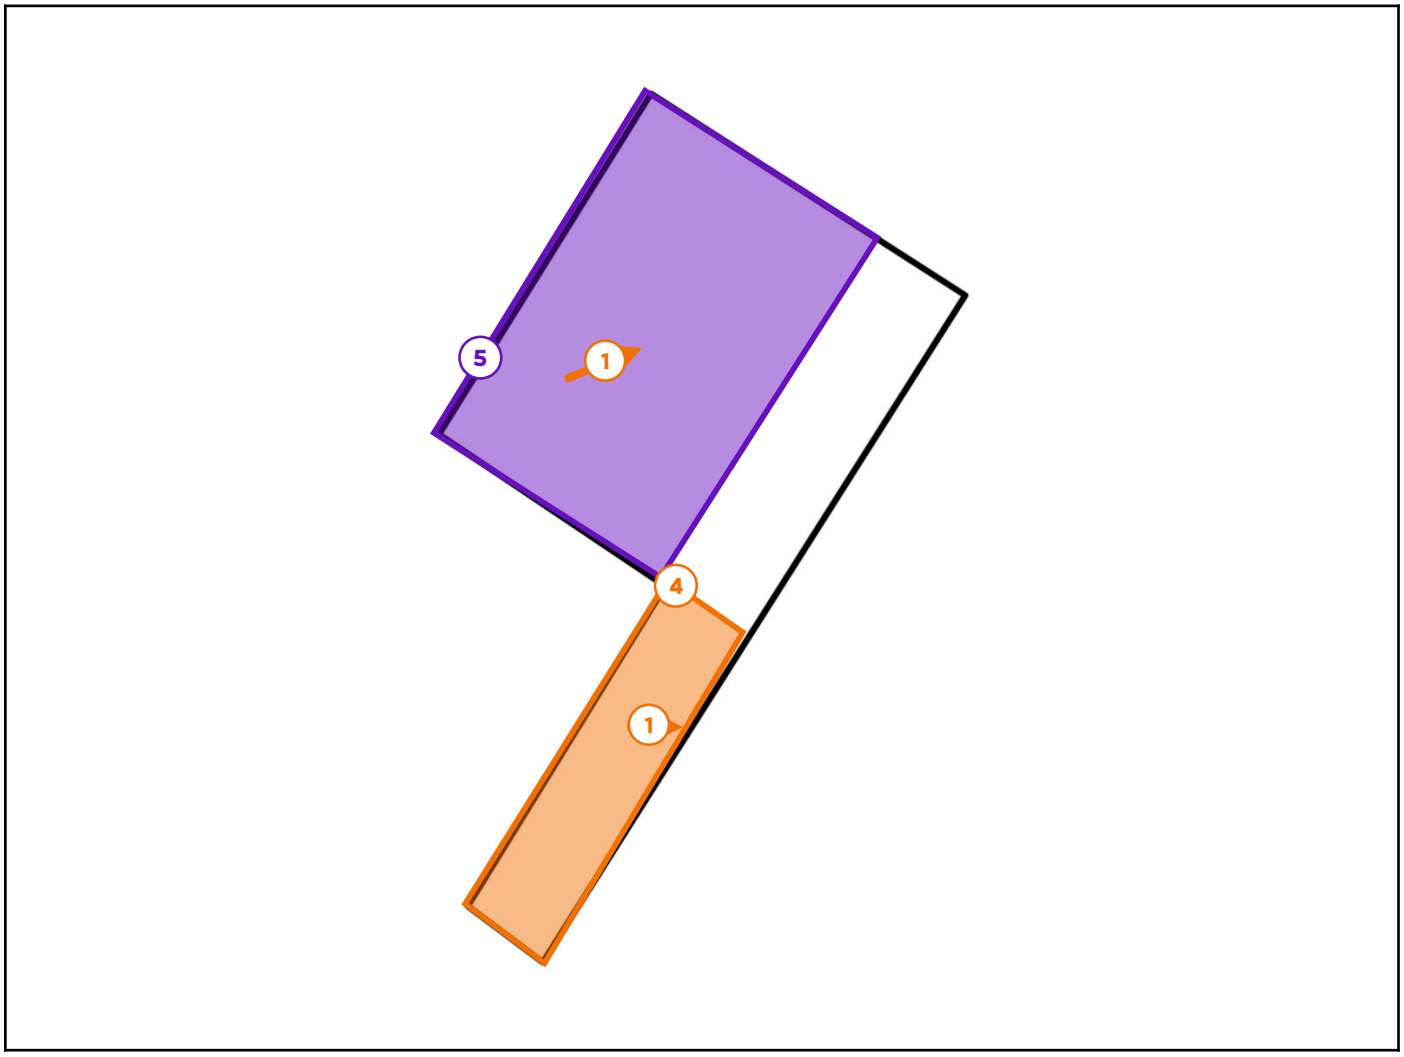
Plan 1.3: Bungalow dak/zolder

Beschrijving	Type	Actie
1. Schouwpijpen	Asbestmateriaal	Verwijderen
4. Golfplaten	Asbestmateriaal	Verwijderen
5. Zolder	Beperking	-

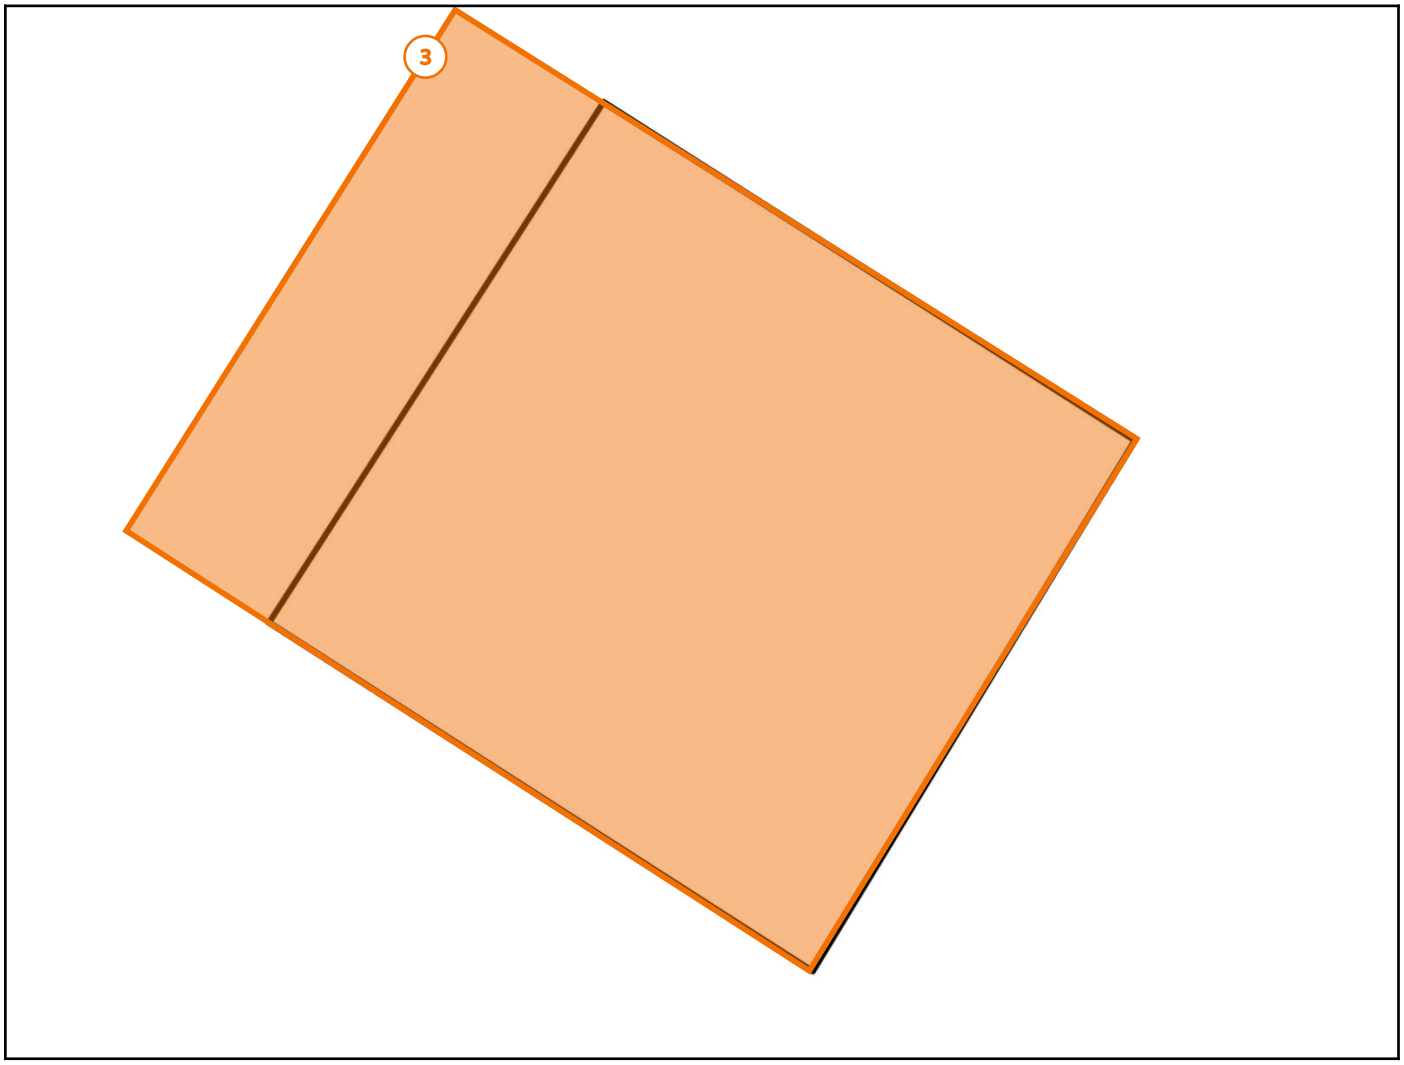
Plan 2.1: Tuinhuis

Beschrijving	Type	Actie
3. Golfplaten tuinhuis	Asbestmateriaal	Verwijderen

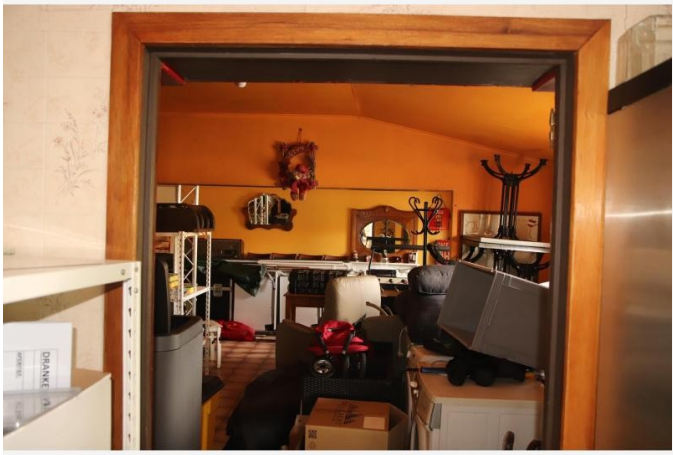
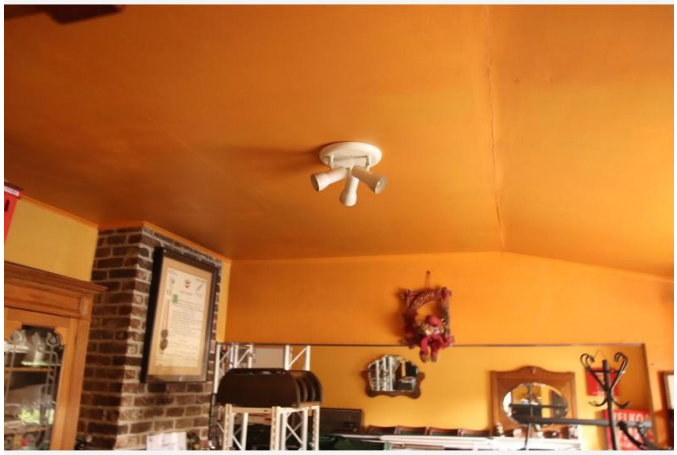
Fiche 6: Pleisterwerk muren

Geen asbest

#	Type	Referentie	Resultaat
6.1	Mengmonster	18-8004-204-M01	Geen asbest
