Asbestinventarisattest

Oudstrijderslei 97, 2180 Antwerpen

Attestnummer : **20260910-000277.000**
Uitgegeven op : **10.09.2026**
Geldig tot : **10.09.2036**

Niet-asbestveilig

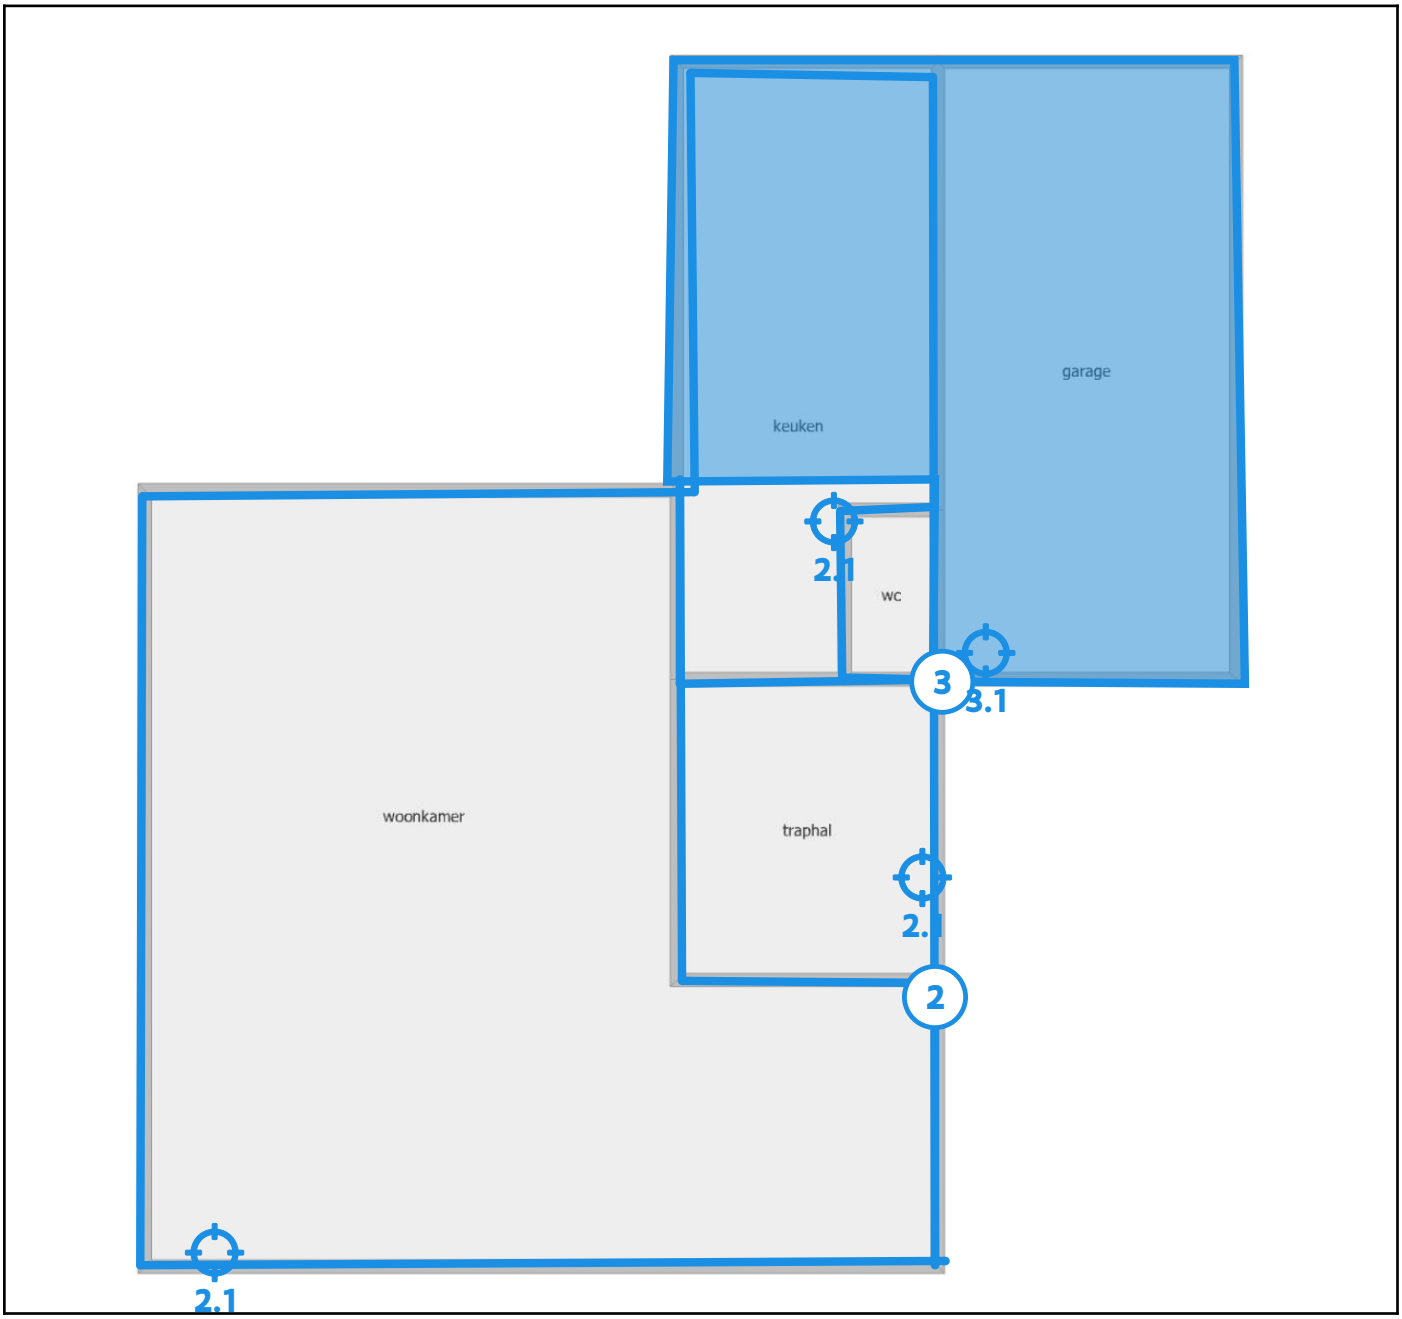
Plan 1.1: gelijkvloers

Beschrijving	Type	Actie
2. Pleisterwerk wanden	Geen asbest	-
2.1 Code: 6020589083	Mengmonster	-
3. Dakbedekking	Geen asbest	-
3.1 Code: 6020589067	Puntmonster	-

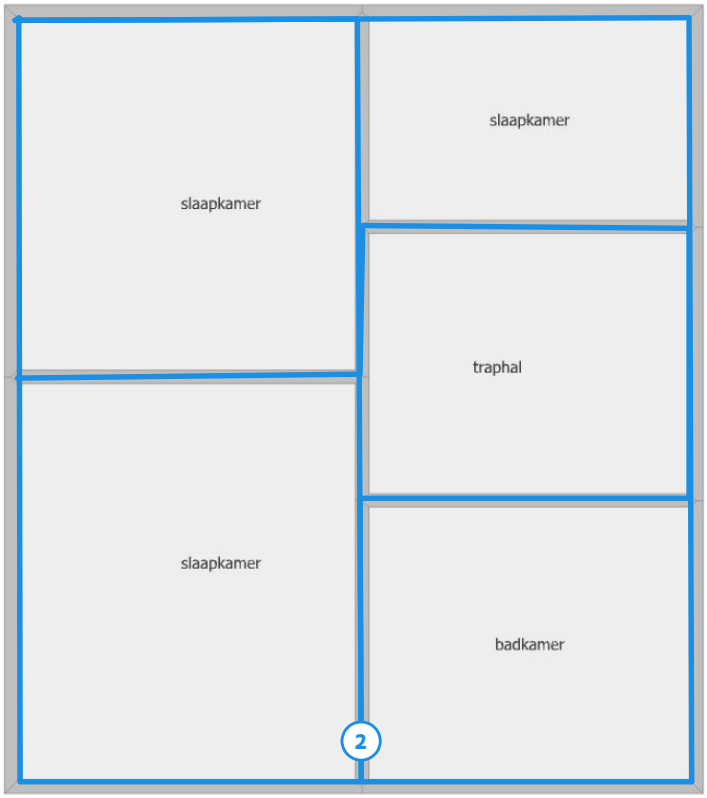
Plan 1.2: 1e verdieping

Beschrijving	Type	Actie
2. Pleisterwerk wanden	Geen asbest	-

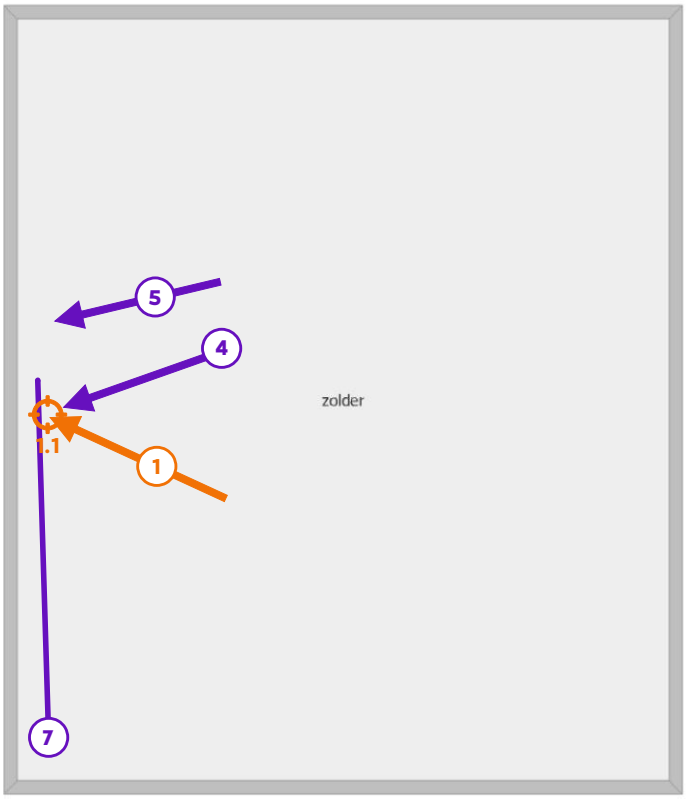
Plan 1.3: Zolder

Beschrijving	Type	Actie
1. Buis schouw	Asbestmateriaal	Verwijderen
1.1 Code: 6020589082	Puntmonster	-
4. Rookgaskanaal	Overige ruimte of materiaal	-
5. Ketel	Overige ruimte of materiaal	-
7. Leidingisolatie	Overige ruimte of materiaal	-

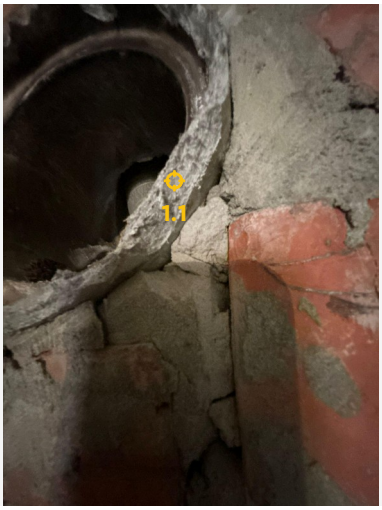
Fiche 1: Buis schouw

Asbestmateriaal

Conclusie

Het asbestmateriaal valt onder de mijlpaal van 2040.

Eindbeoordeling materiaalrisico	Verhoogd materiaalrisico en/of verhoogde kans op vezelvrijgave

Gebondenheid	Categorie 1: hechtgebonden in oorsprong
Asbestsoort (vezeltype)	Crocidoliet aanwezig
Asbestconcentratie	Laag (< 50%)
Afschermingsgraad van het gehele materiaal	Geheel of deels vrij aan de binnenlucht, maar geen contact met binnenluchtstromen
Toestand van het materiaal	Licht beschadigd, licht verweerd. Intacte calciumsilicaatplaat of materiaal met categorie 3-gebondenheid

#	Type	Referentie	Resultaat
1.1	Puntmonster	6020589082	Chrysotiel, Crocidoliet

Beschrijving	Buis schouw
Omgeving	Binnen
Primaire drager	HVAC infrastructuur en uitrusting
Asbestmateriaal	Rookgaskanaal
Bindmiddel van asbestmateriaal	Cement
Gebondenheid op basis van bindmiddel	Hecht
Hoeveelheid (lengte - omtrek - dikte - aantal)	• 0,10 m - 30,00 cm - 10,00 cm - 1 stuk
Totaal volume	0,003 m^3
Eenvoudig bereikbaar	Ja
Bevestigingswijze	• Verlijmd, ingegoten, versmeerd
Identificatiemethode	Een monstername door de asbestdeskundige met laboanalyse door een asbestlabo.
Destructieve handeling voor identificatie	Nee

- Verwijder dit asbestmateriaal zo snel mogelijk. Volg de toestand goed op.

- Eenvoudige handelingen: mag via doe-het-zelf of door werknemer(s) met opleidingsattest eenvoudige handelingen
  De buis kan voorzichtig losgebeiteld worden, extra bevochtigen om stof te voorkomen + dragen van de nodige beschermingsmiddelen (mondmasker ffp3, handschoenen,tyvec) Bij de gemeente/containerpark afsluitzakken halen om dubbel in te pakken en af te voeren naar het containerpark als hechtgebonden asbestafval.

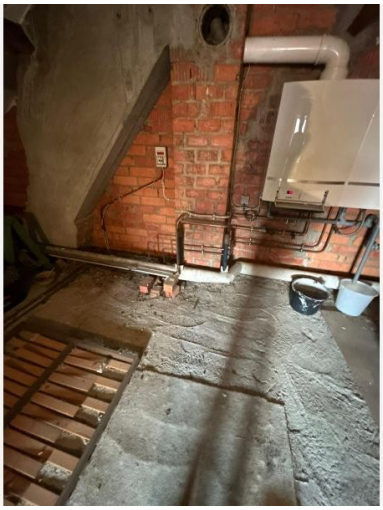
Beschrijving	Notitie	Terug te vinden op plannen
Fiche 4: Rookgaskanaal	Het rookgaskanaal bestaat uit metaal of pvc, deze is niet-asbestverdacht.	Plan 1.3: Zolder
Fiche 5: Ketel	-	Plan 1.3: Zolder
Fiche 6: Kitten ramen	De kitten van de ramen bestaan uit rubber of siliconen, deze zijn niet-asbestverdacht.	-
Fiche 7: Leidingisolatie	Leidingisolatie bestaat uitsluitend uit wol en karton, deze zijn niet-asbestverdacht.	Plan 1.3: Zolder
