# Asbestinventarisattest

Ferdinand De Schutterstraat 20, 2900 Schoten

Attestnummer : **20260914-000374.000**
Uitgegeven op : **14.09.2026**
Geldig tot : **14.09.2036**

**Asbestveilig** (maar niet asbestvrij)

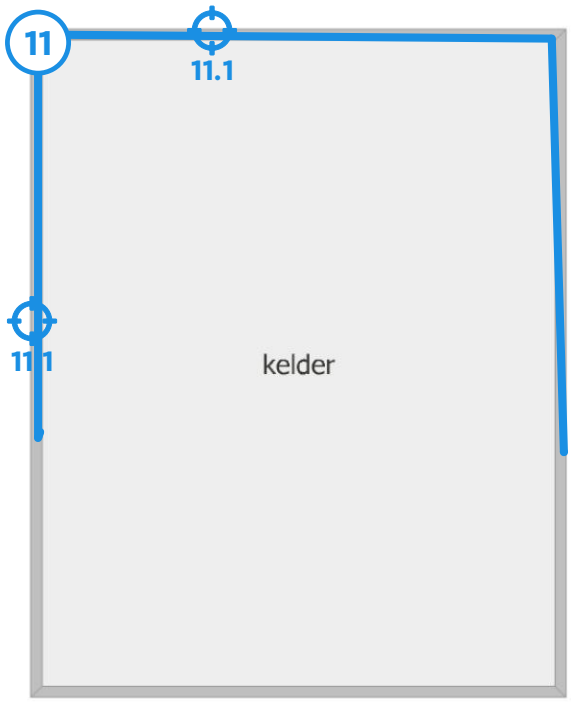
# Plan 1.1: Kelder

| Beschrijving | Type | Actie |
|---|---|---|
| 11. Cementering kelder | Geen asbest | - |

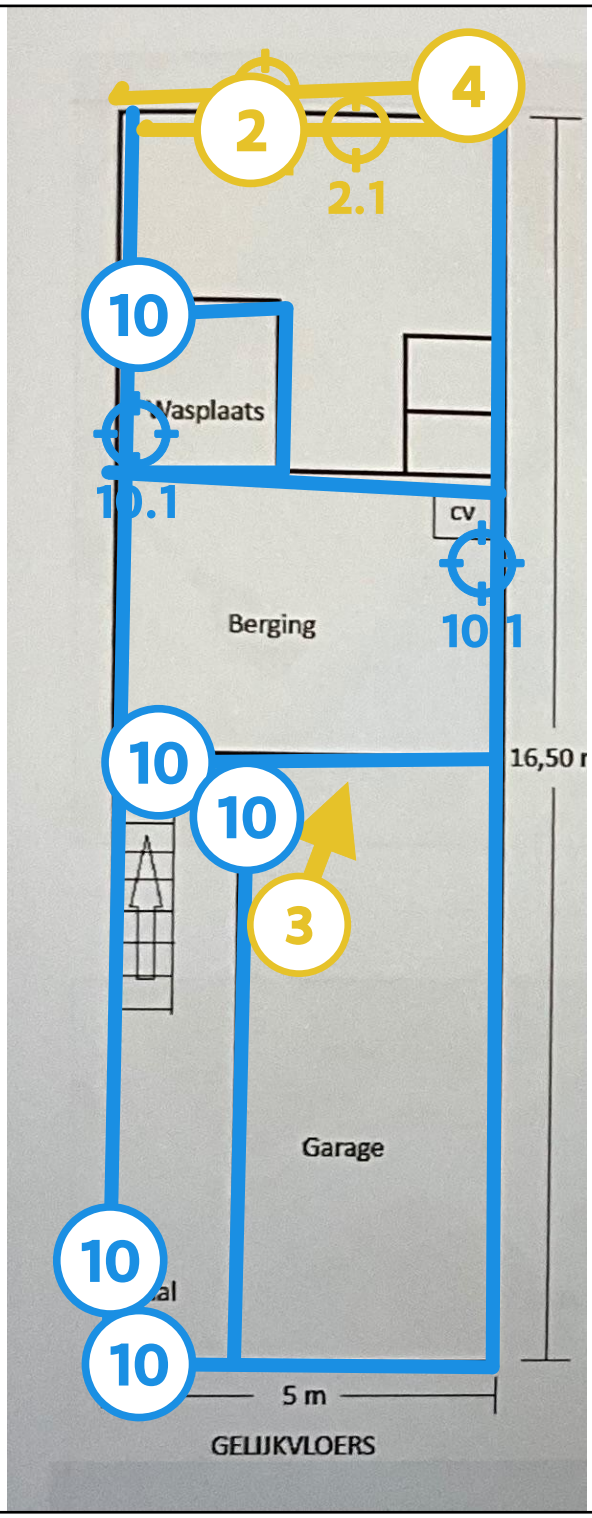
# Plan 1.2: Gelijkvloers

| Beschrijving | Type | Actie |
|---|---|---|
| 2. Vensterbank binnen | Asbestmateriaal | Zorgvuldig beheren |

| 3. Bakeliet | Asbestmateriaal | Zorgvuldig beheren |
| 4. Vensterbank buiten | Asbestmateriaal | Zorgvuldig beheren |

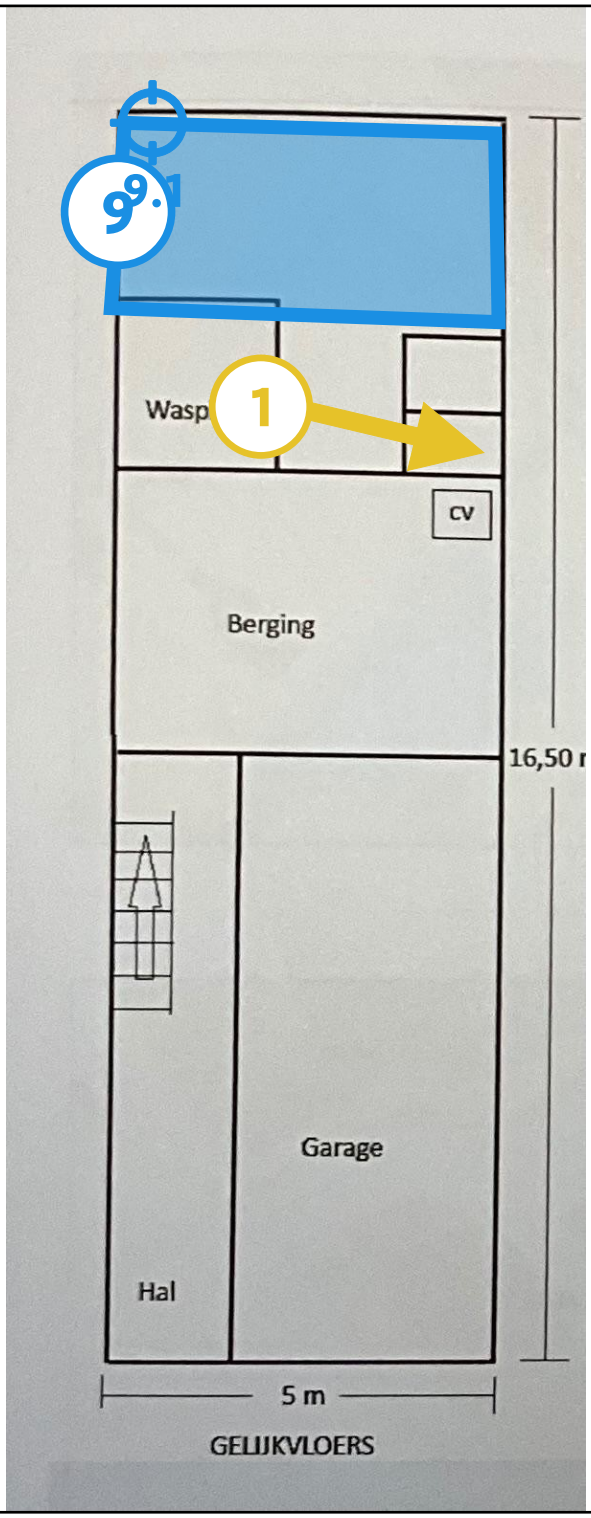
# Plan 1.3: Gelijkvloers  kopie

| Beschrijving | Type | Actie |
|---|---|---|
| 1. Cementbuis | Asbestmateriaal | Zorgvuldig beheren |

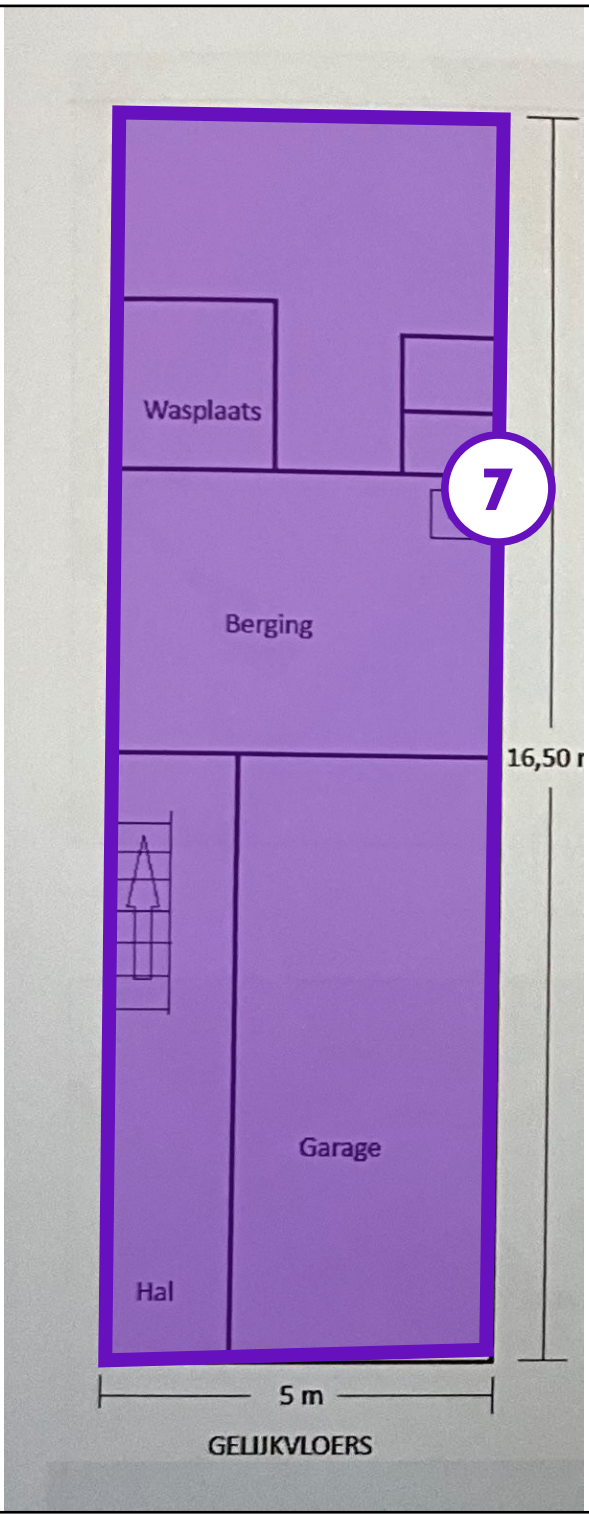
# Plan 1.4: Gelijkvloers  kopie kopie

| Beschrijving | Type | Actie |
|---|---|---|
| 7. Valse plafonds | Advies | - |

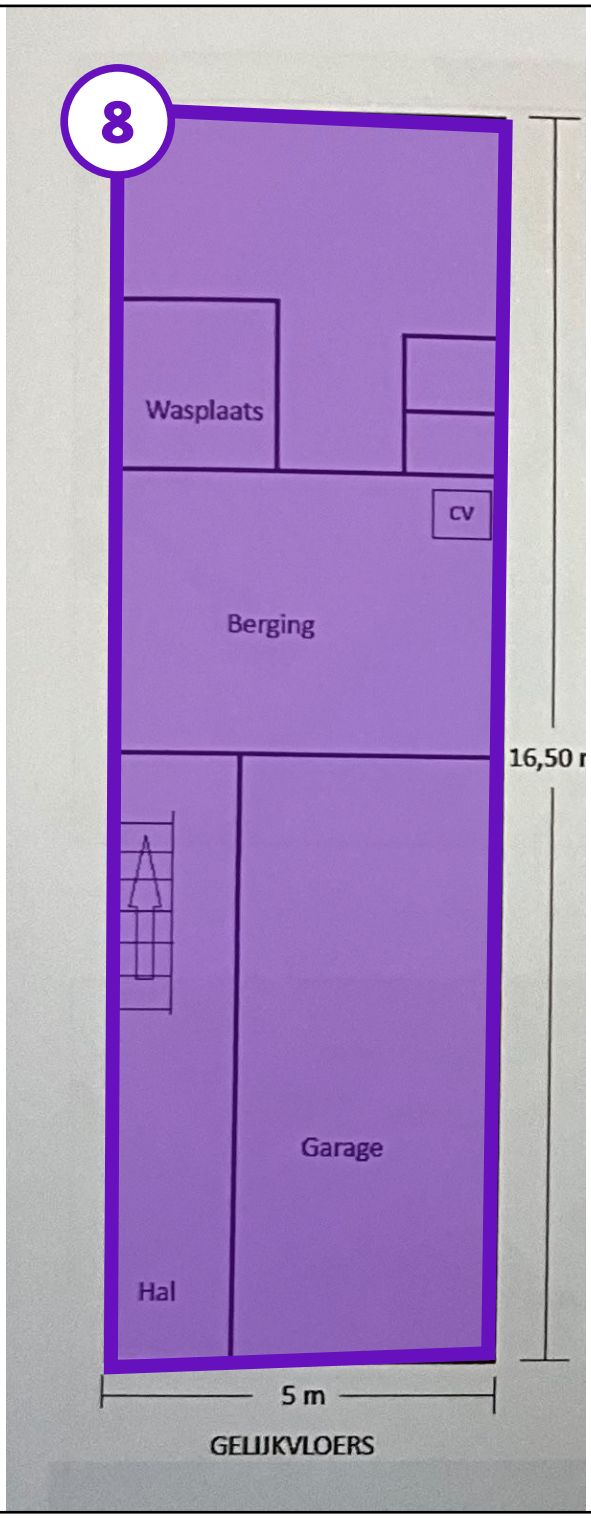
# Plan 1.5: Gelijkvloers  kopie kopie kopie

| Beschrijving | Type | Actie |
|---|---|---|
| 8. Vloer- en tegellijm | Advies | - |

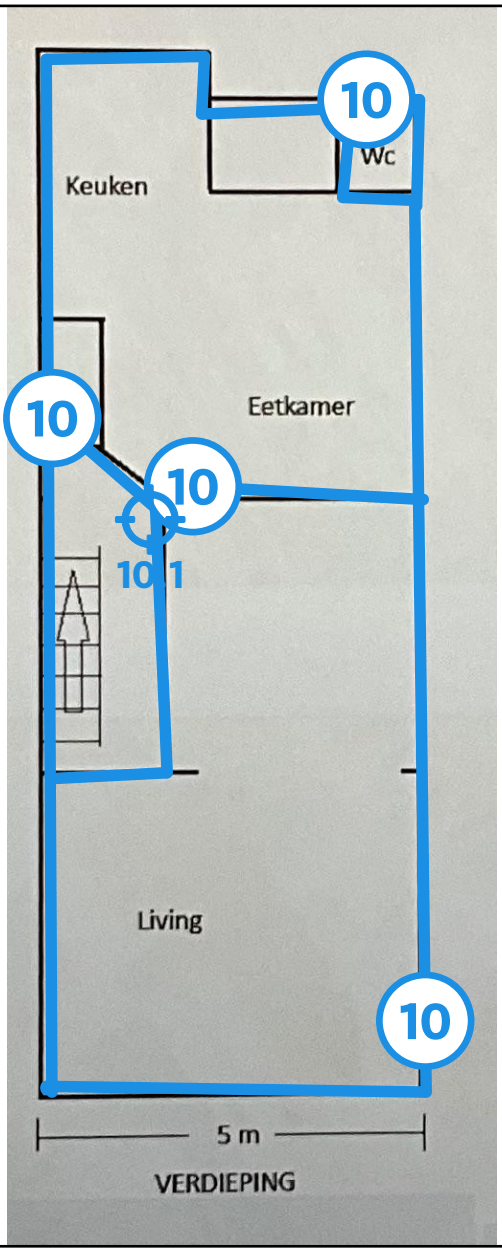
# Plan 1.6: Verdieping

| Beschrijving | Type | Actie |
|---|---|---|
| 10. Pleister wand | Geen asbest | - |

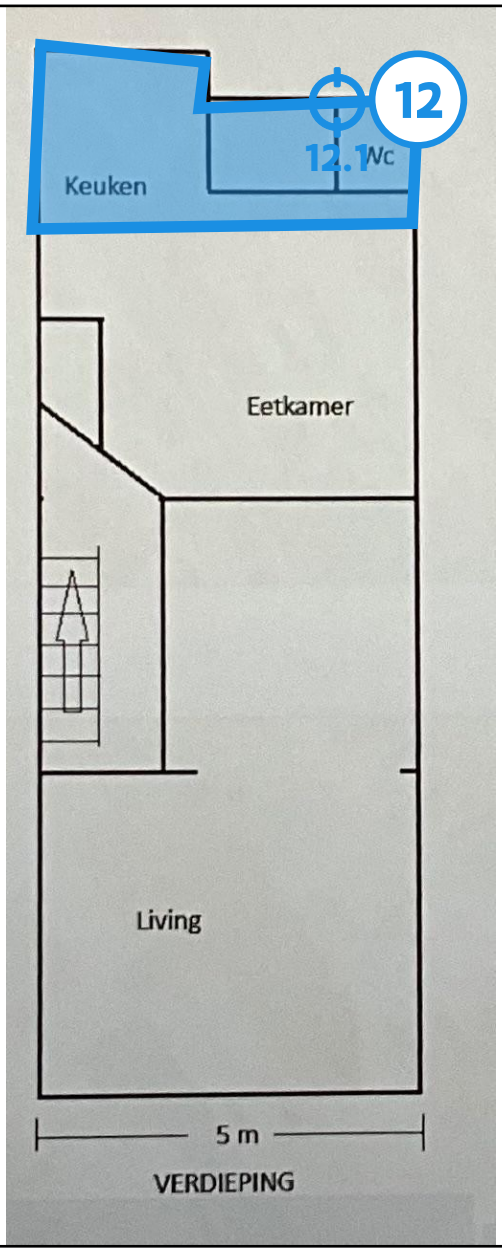
# Plan 1.7: Verdieping  kopie

| Beschrijving | Type | Actie |
|---|---|---|
| 12. Roofing 1eV | Geen asbest | - |

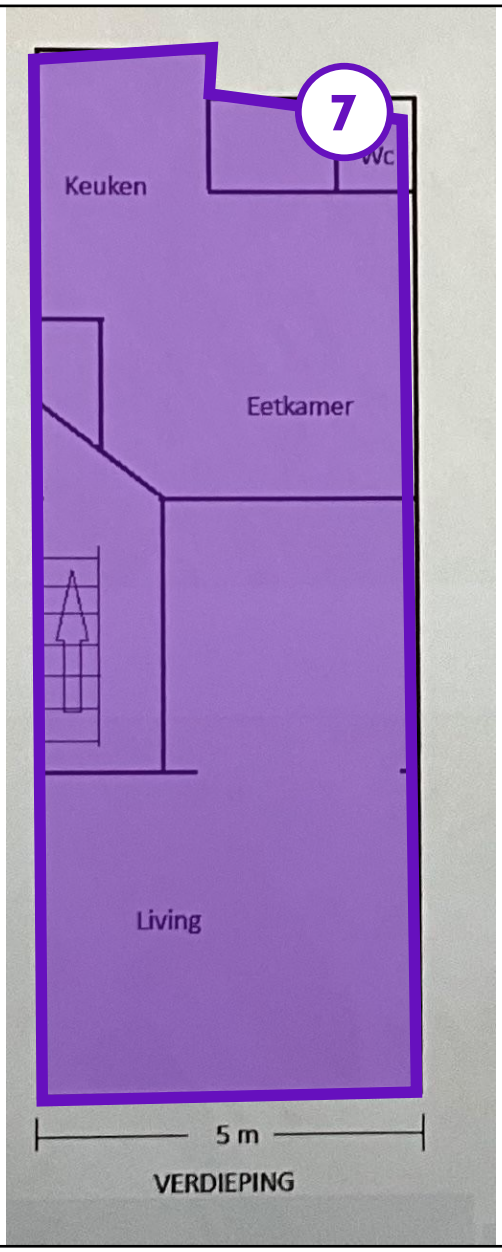
# Plan 1.8: Verdieping  kopie kopie

| Beschrijving | Type | Actie |
|---|---|---|
| 7. Valse plafonds | Advies | - |

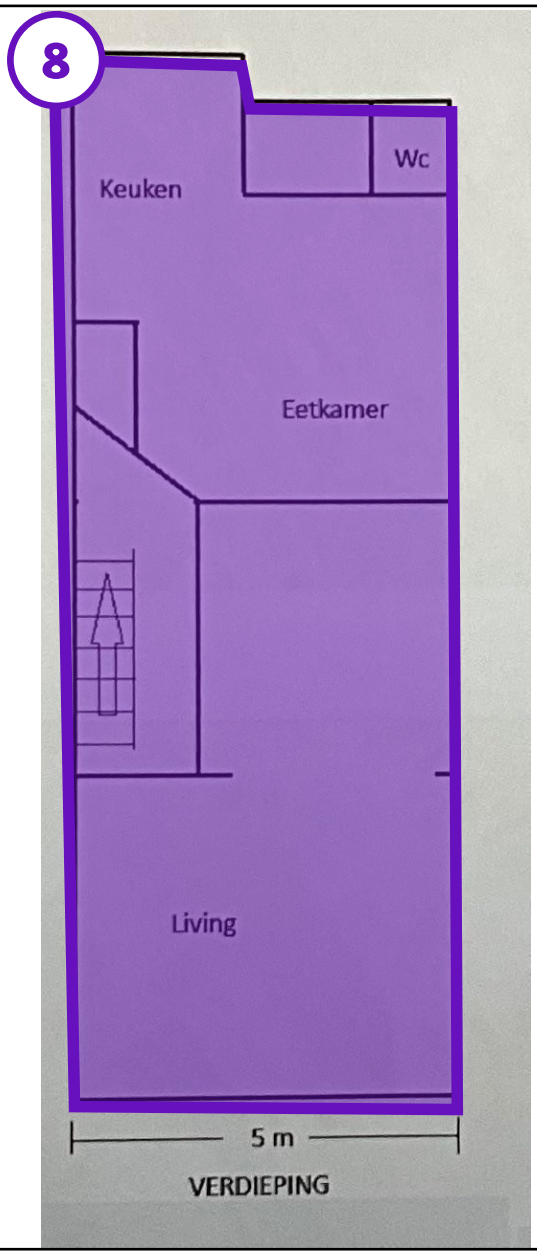
# Plan 1.9: Verdieping  kopie kopie kopie

| Beschrijving | Type | Actie |
|---|---|---|
| 8. Vloer- en tegellijm | Advies | - |

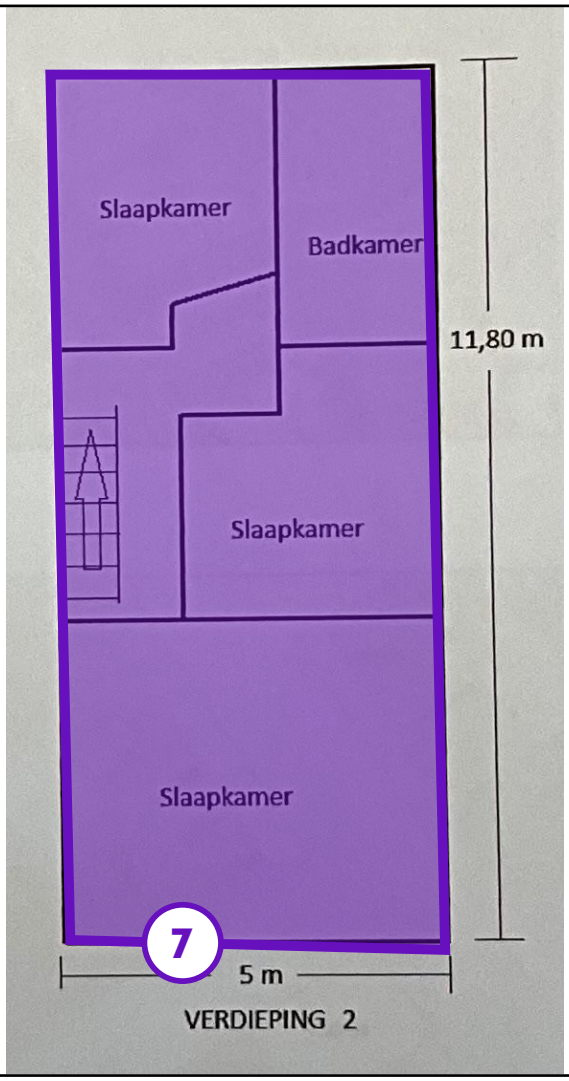
# Plan 1.10: Verdieping 2

| Beschrijving | Type | Actie |
|---|---|---|
| 7. Valse plafonds | Advies | - |

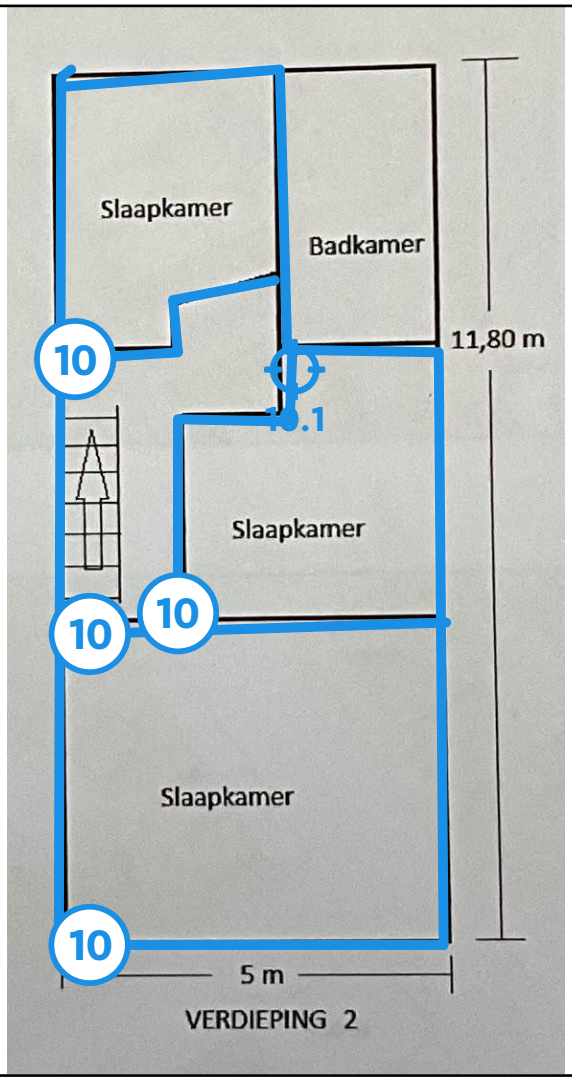
# Plan 1.11: Verdieping 2 kopie

| Beschrijving | Type | Actie |
|---|---|---|
| 10. Pleister wand | Geen asbest | - |

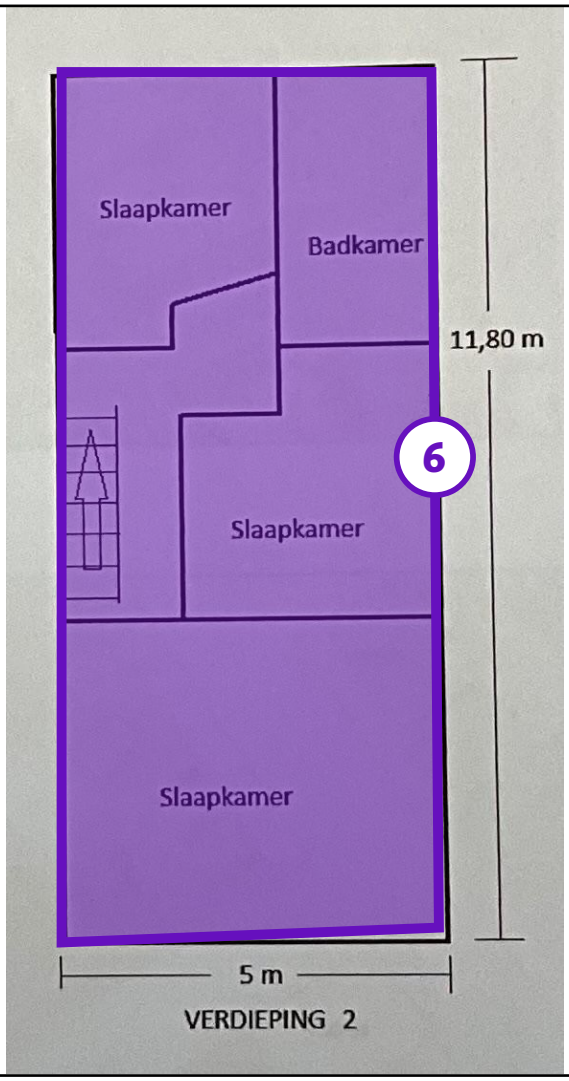
# Plan 1.12: Verdieping 2 kopie kopie

| Beschrijving | Type | Actie |
|---|---|---|
| 6. Onderdak | Beperking | - |

**Reden:** Er is geen volledige risicobeoordeling mogelijk

**Uitleg van de asbestdeskundige:** Onderdak niet zichtbaar door hoogte langs buiten en afwerking plafond langs binnen.

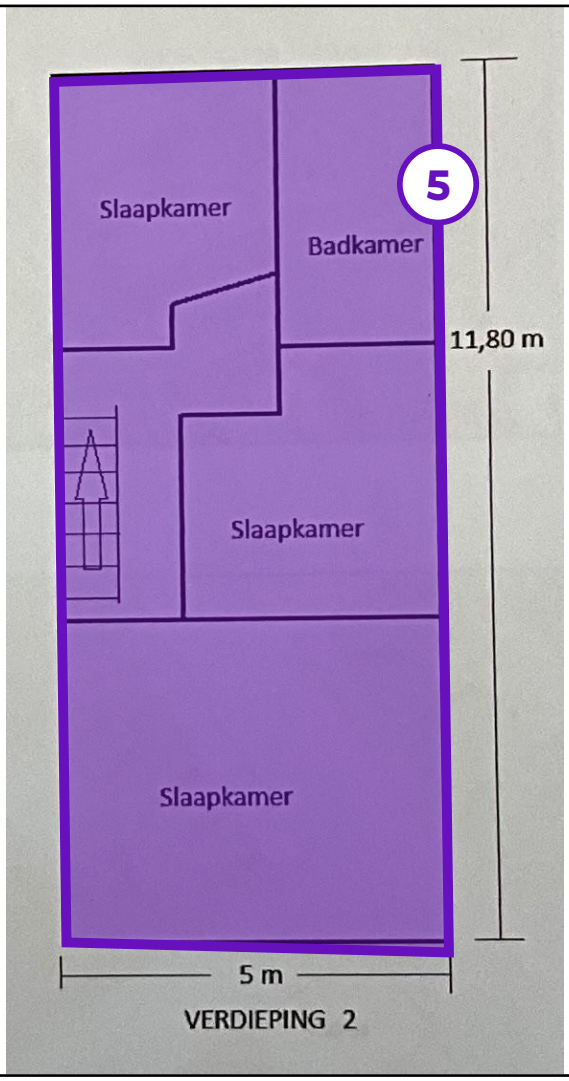
# Plan 1.13: Verdieping 2 kopie kopie kopie

| Beschrijving | Type | Actie |
|---|---|---|
| 5. Dakbedekking | Beperking | - |

**Reden:** Het te onderzoeken materiaal situeert zich hoger dan 3,50 m te rekenen vanaf een veilige ondergrond

**Uitleg van de asbestdeskundige:** Hoofddak niet inspecteerbaar door hoogte en onbereikbaarheid

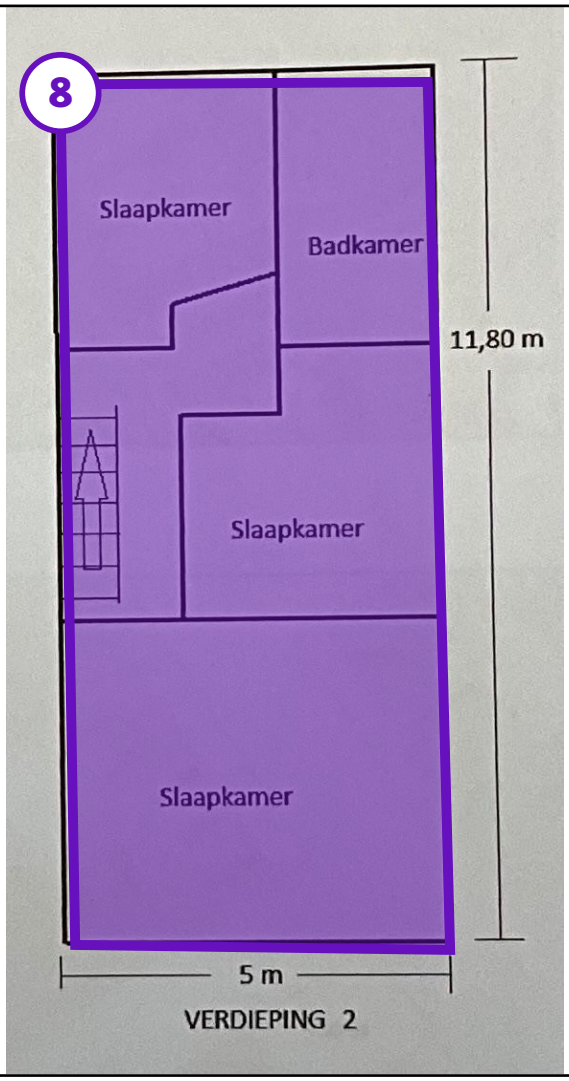
# Plan 1.14: Verdieping 2 kopie kopie kopie kopie

| Beschrijving | Type | Actie |
|---|---|---|
| 8. Vloer- en tegellijm | Advies | - |

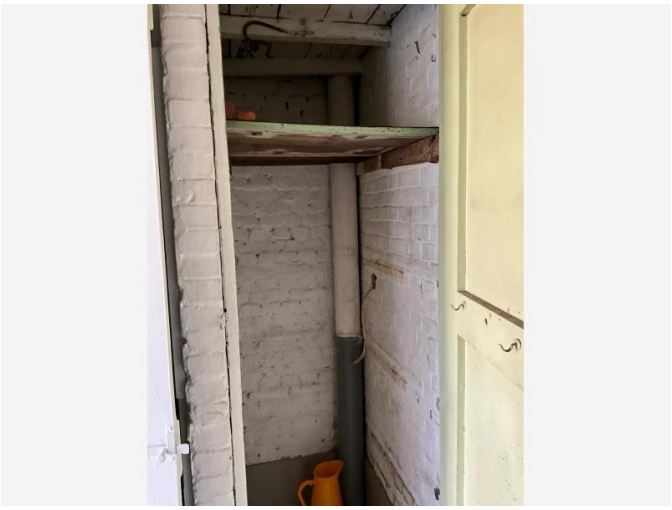
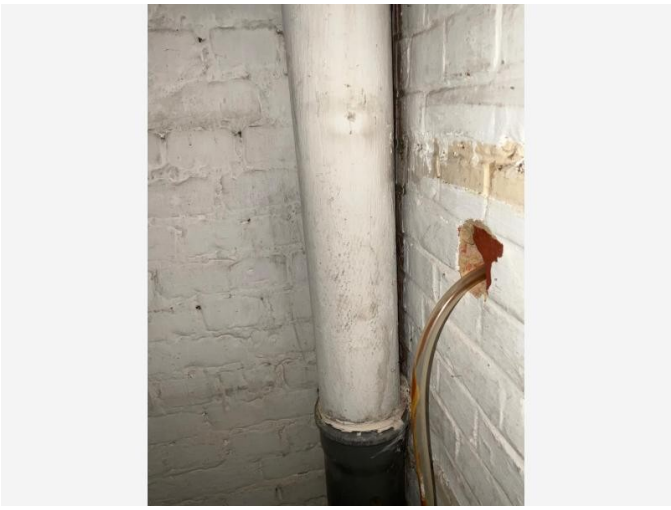
# Fiche 1: Cementbuis

*Overzichtsfoto*

*Detailfoto*

| **Eindbeoordeling materiaalrisico** | Laag materiaalrisico en/of verlaagde kans op vezelvrijgave |

| **Asbestsoort (vezeltype)** | Crocidoliet aanwezig |
| **Toestand van het materiaal** | Onbeschadigd, niet verweerd |

Zorgvuldig beheren

- Zorg voor een veilig beheer. Vermijd het beschadigen van het asbestmateriaal. Controleer de toestand jaarlijks op wijzigingen.
- Voer bijkomende staalname(s) uit.

- Eenvoudige handelingen: mag via doe-het-zelf of door werknemer(s) met opleidingsattest eenvoudige handelingen
  De buis kan voorzichtig losgebeiteld worden, extra bevochtigen om stof te voorkomen + dragen van de nodige beschermingsmiddelen (mondmasker ffp3, handschoenen,tyvec ) Bij de gemeente/containerpark afsluitzakken halen om dubbel in te pakken en af te voeren naar het containerpark als hechtgebonden asbestafval.

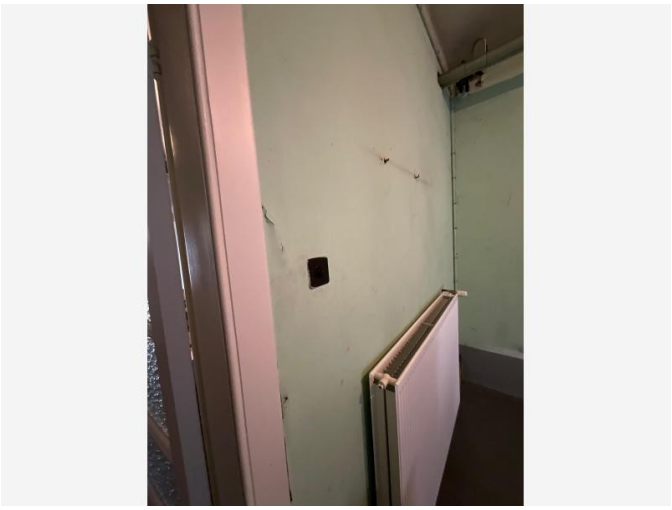
# Fiche 3: Bakeliet

*Overzichtsfoto*

| **Eindbeoordeling materiaalrisico** | Zeer laag materiaalrisico en/of zeer lage kans op vezelvrijgave |

| **Asbestsoort (vezeltype)** | Crocidoliet aanwezig |
| **Toestand van het materiaal** | Onbeschadigd, niet verweerd |

Zorgvuldig beheren

- Zorg voor een veilig beheer. Vermijd het beschadigen van het asbestmateriaal. Controleer de toestand jaarlijks op wijzigingen.
- Voer bijkomende staalname(s) uit.

- Eenvoudige handelingen: mag via doe-het-zelf of door werknemer(s) met opleidingsattest eenvoudige handelingen
  Schakelaars, stopcontacten en andere gelijkaardige toepassingen kunnen eenvoudig losgeschroefd, afvoeren op de daarvoor voorziene plek op containerpark.

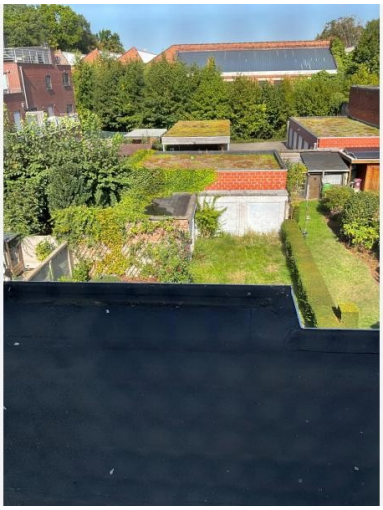
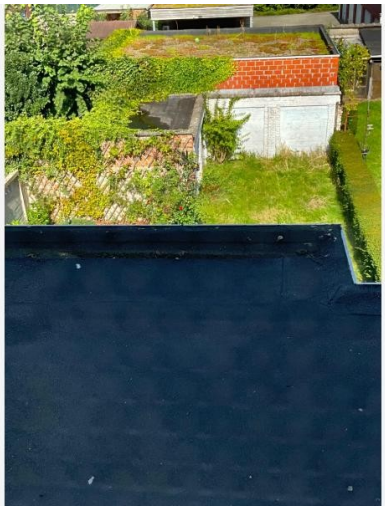
# Fiche 12: Roofing 1eV

Geen asbest

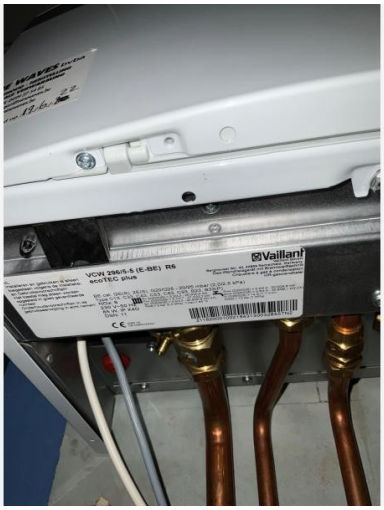
## Fiche 16: Materialen stookketel

| Beschrijving | Notitie | Terug te vinden op plannen |
|---|---|---|
| Fiche 16: Materialen stookketel | Ketel en bijhorende materialen gemaakt en geplaatst in 2018 | - |
