Asbestinventarisattest

St. Antoniusbaan 111, 2980 Zoersel

Attestnummer : **20260922-000158.000**
Uitgegeven op : **22.09.2026**
Geldig tot : **22.09.2036**

Niet-asbestveilig

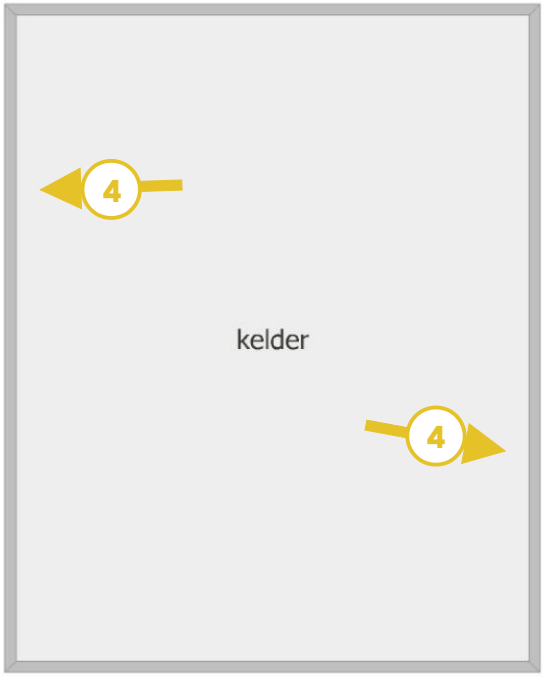
Plan 1.1: Kelder

Beschrijving	Type	Actie
4. Bakeliet	Asbestmateriaal	Zorgvuldig beheren

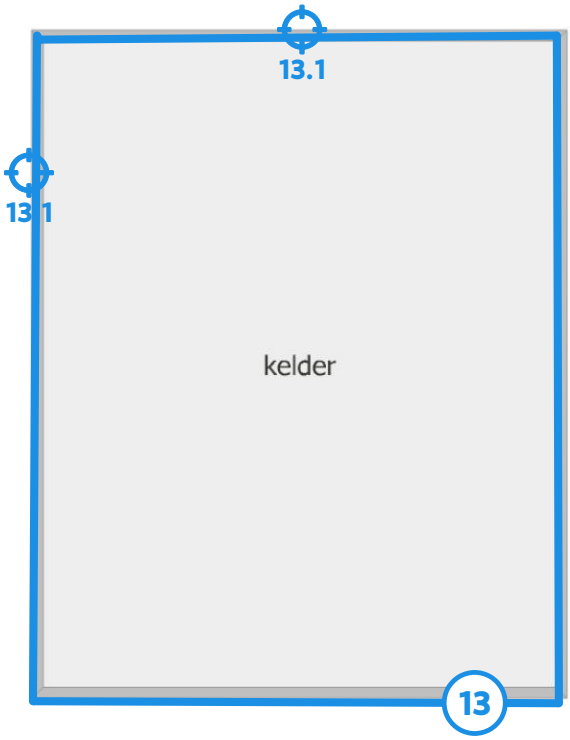
Plan 1.2: Kelder kopie

Beschrijving	Type	Actie
13. Cementering kelder	Geen asbest	-
13.1 Code: Cementering kelder	Mengmonster	-

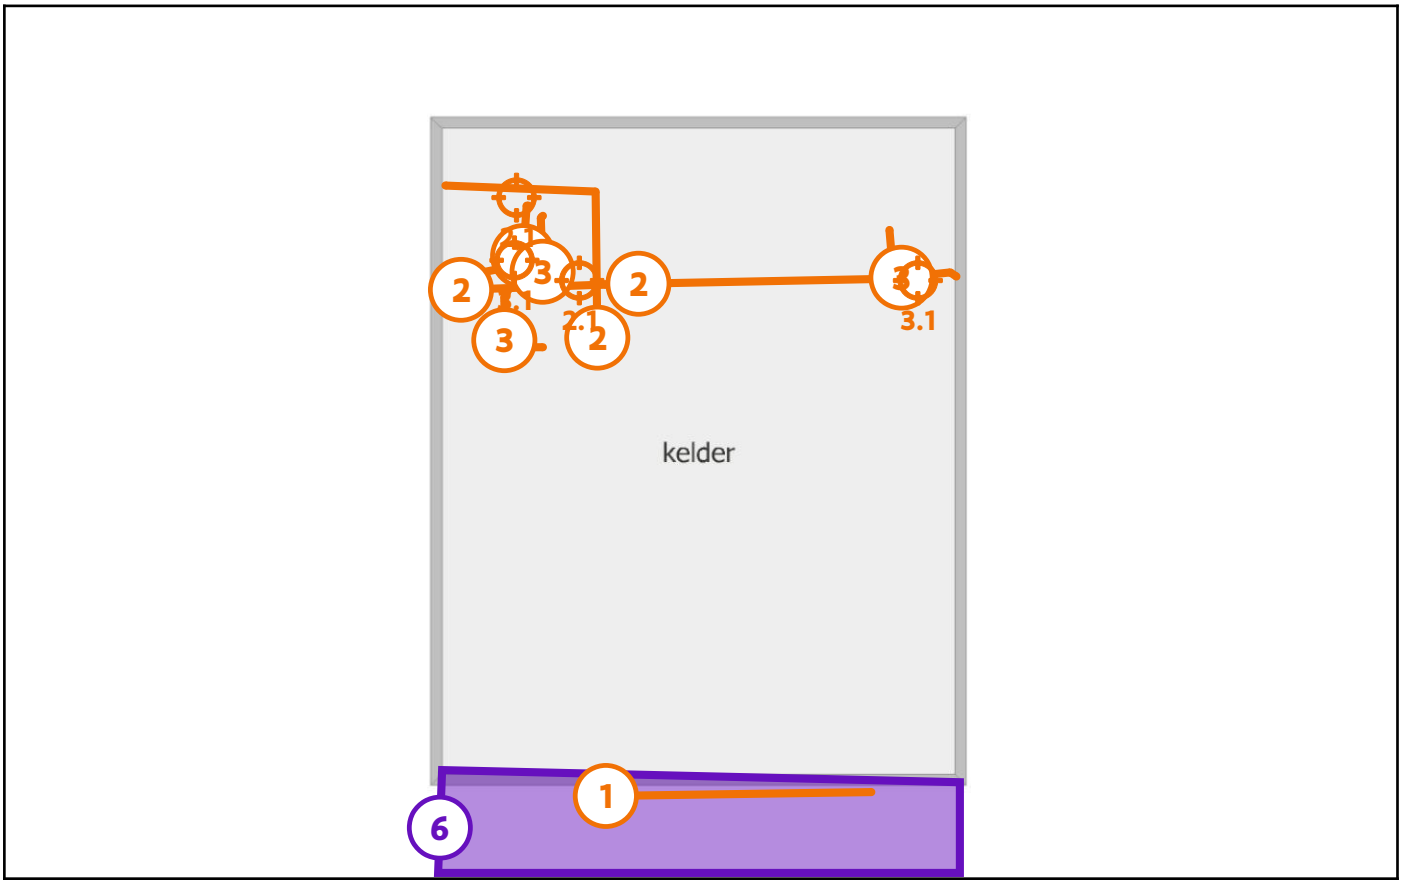
Plan 1.3: Kelder kopie kopie

Beschrijving	Type	Actie
1. Leidingisolatie zwart kruipkelder	Asbestmateriaal	Verwijderen
2. Leidingisolatie recht	Asbestmateriaal	Verwijderen
2.1 Code: Leidingisolatie recht	Mengmonster	-
3. Leidingisolatie bocht	Asbestmateriaal	Verwijderen
3.1 Code: Leidingisolatie bocht	Mengmonster	-
6. Kruipruimte	Beperking	-

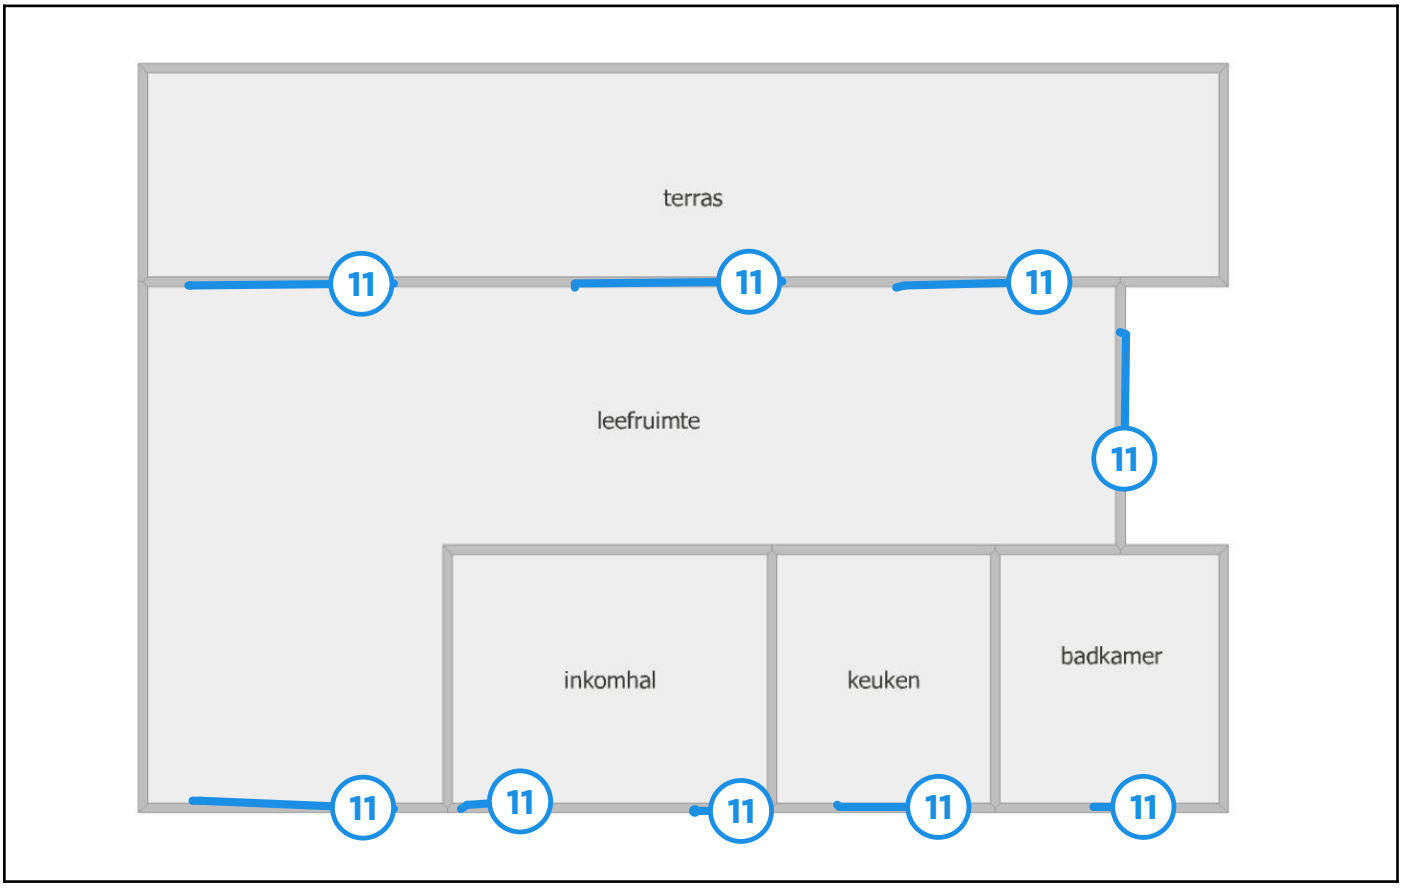
Plan 1.4: Gelijkvloers

Beschrijving	Type	Actie
11. Mastiek ramen	Geen asbest	-

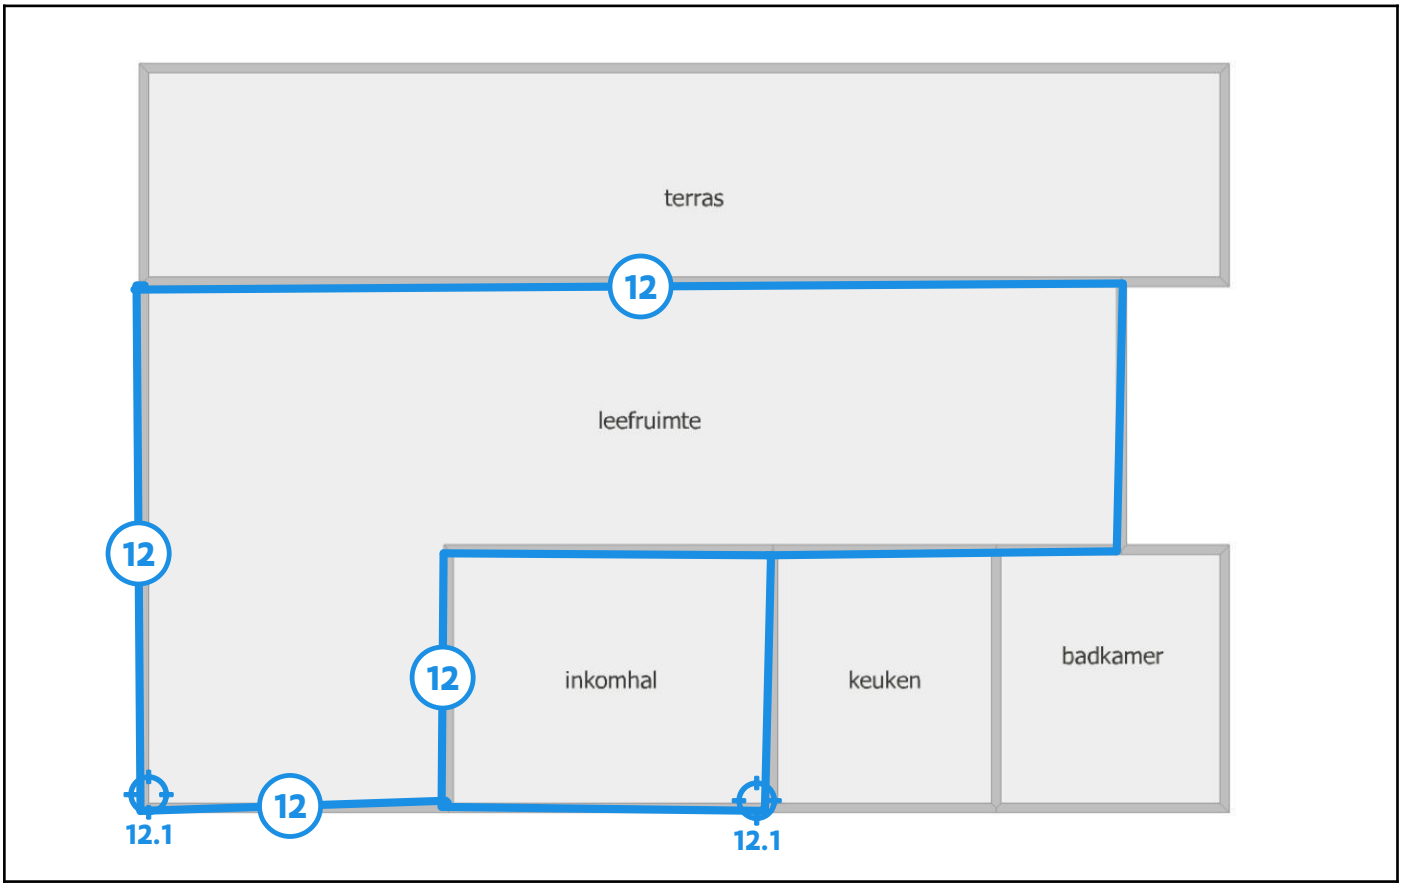
Plan 1.5: Gelijkvloers kopie

Beschrijving	Type	Actie
12. Pleister wand	Geen asbest	-
12.1 Code: Pleister wand	Mengmonster	-

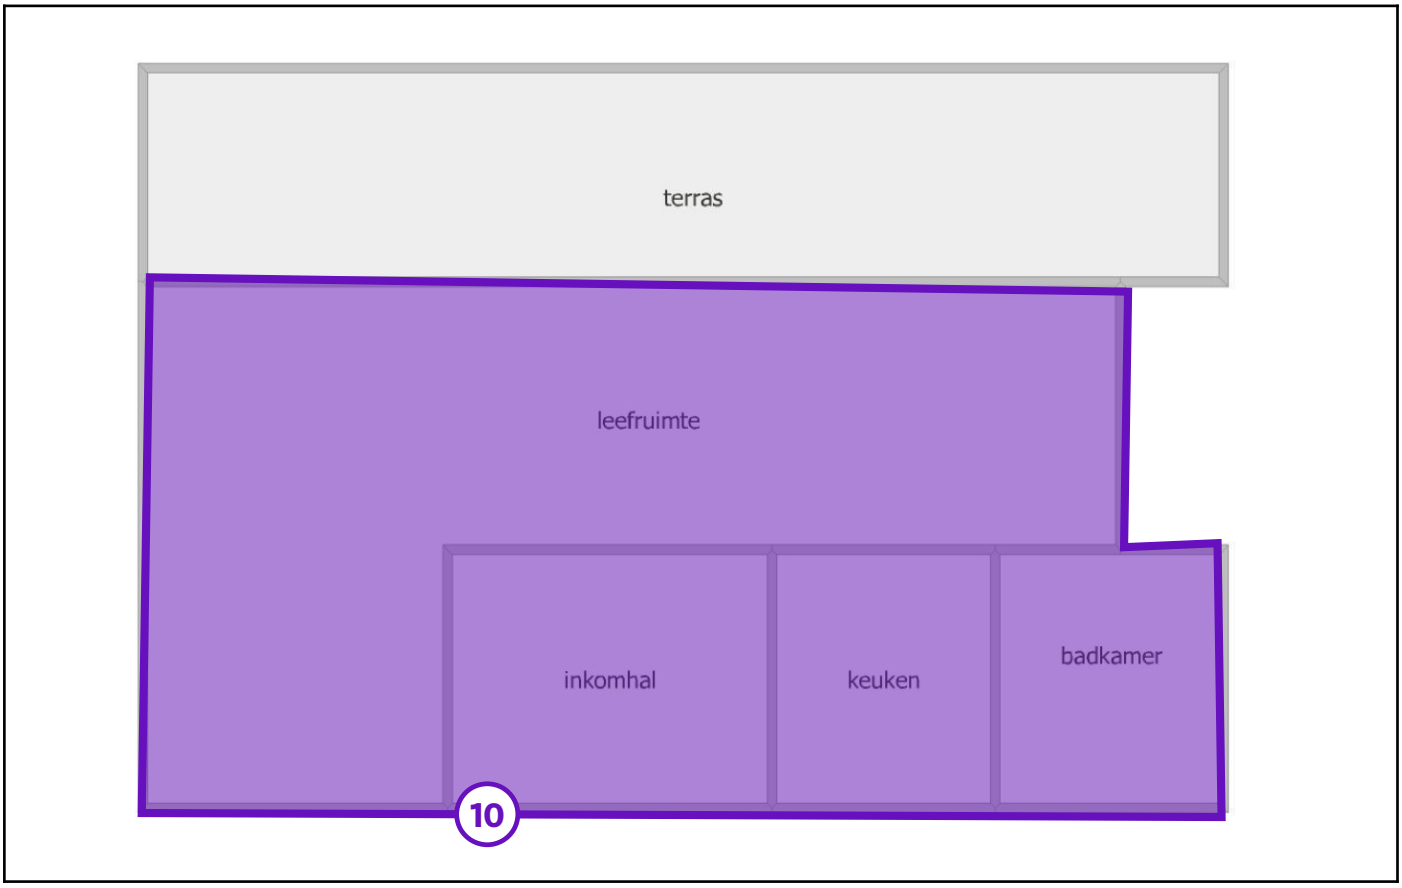
Plan 1.6: Gelijkvloers kopie kopie

Beschrijving	Type	Actie
10. Valse plafonds	Advies	-

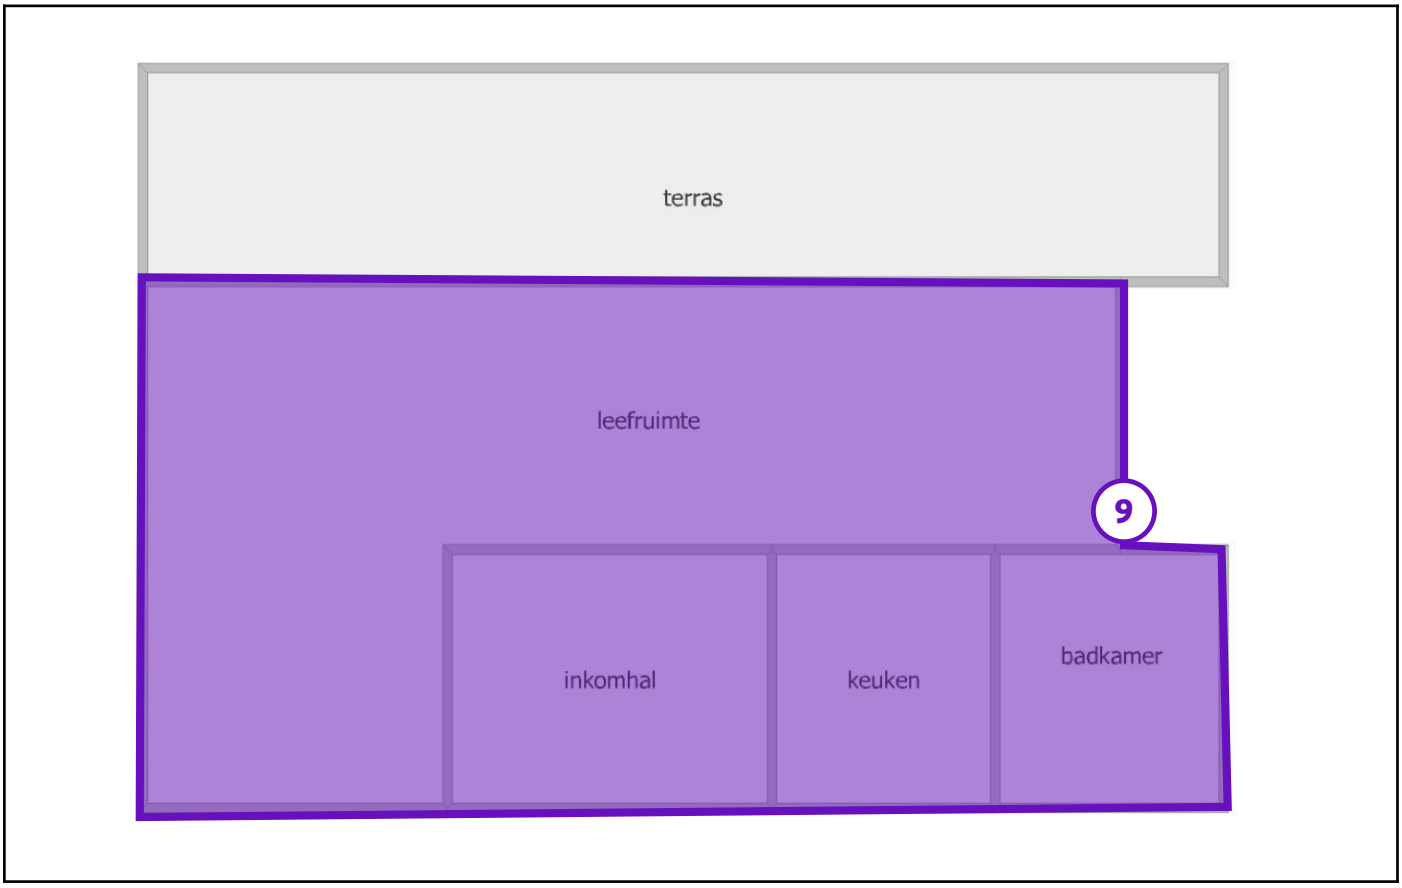
Plan 1.7: Gelijkvloers kopie kopie kopie

Beschrijving	Type	Actie
9. Vloer- en tegellijm	Advies	-

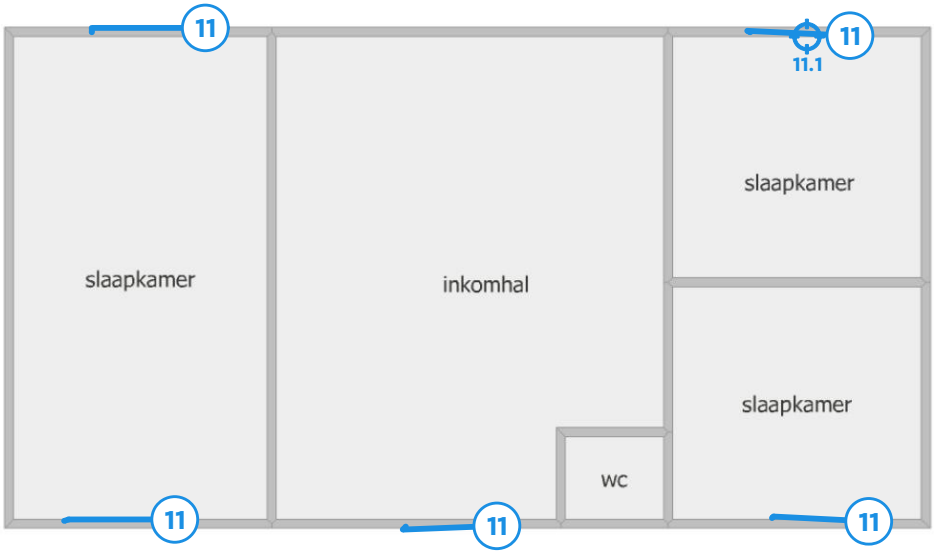
Plan 1.8: 1e verdieping

Beschrijving	Type	Actie
11. Mastiek ramen	Geen asbest	-
11.1 Code: Mastiek raam berging	Puntmonster	-

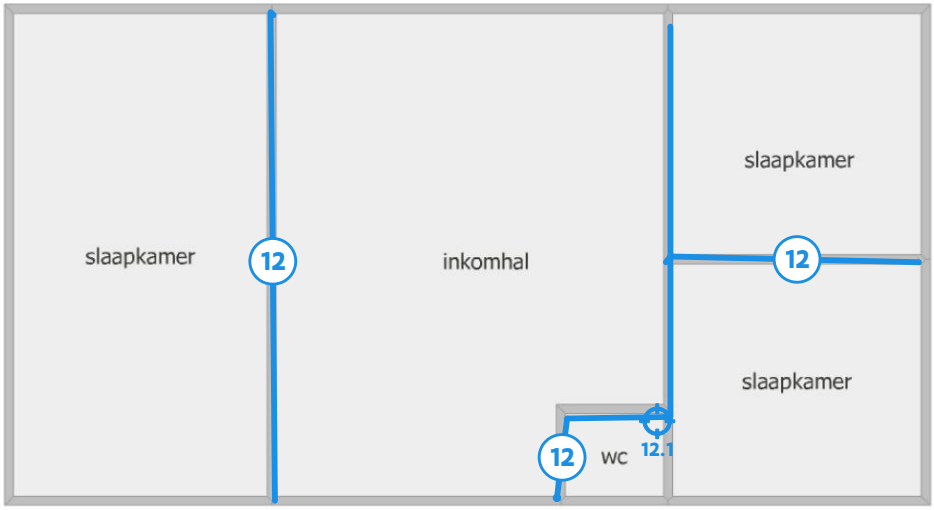
Plan 1.9: 1e verdieping kopie

Beschrijving	Type	Actie
12. Pleister wand	Geen asbest	-
12.1 Code: Pleister wand	Mengmonster	-

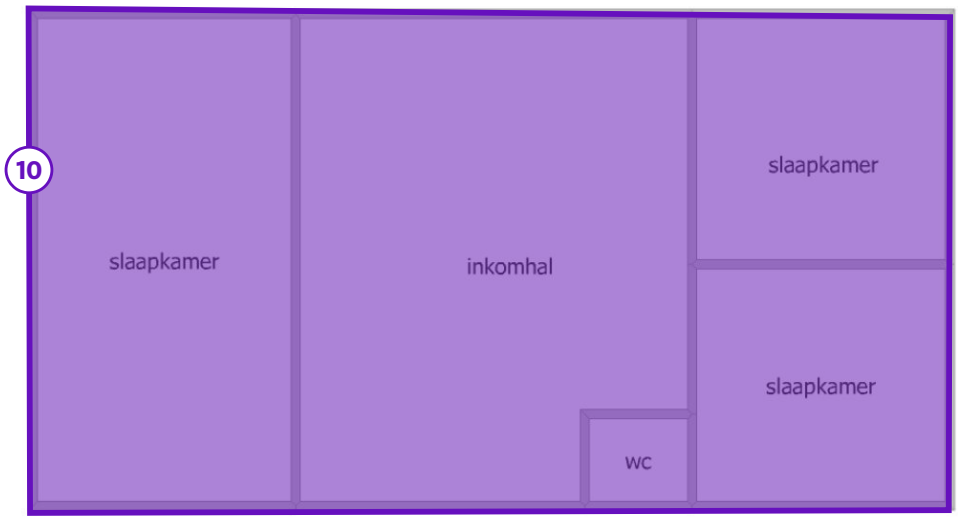
Plan 1.10: 1e verdieping kopie kopie

Beschrijving	Type	Actie
10. Valse plafonds	Advies	-

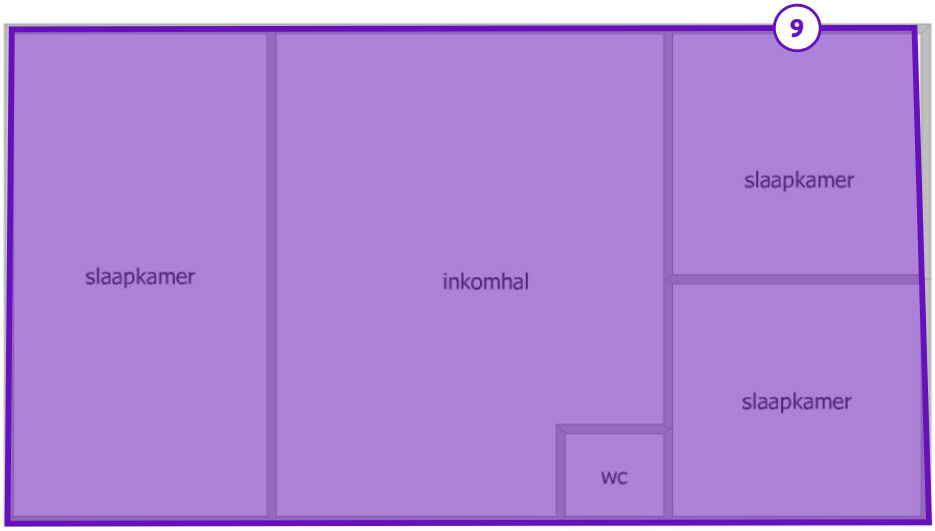
Plan 1.11: 1e verdieping kopie kopie kopie

Beschrijving	Type	Actie
9. Vloer- en tegellijm	Advies	-

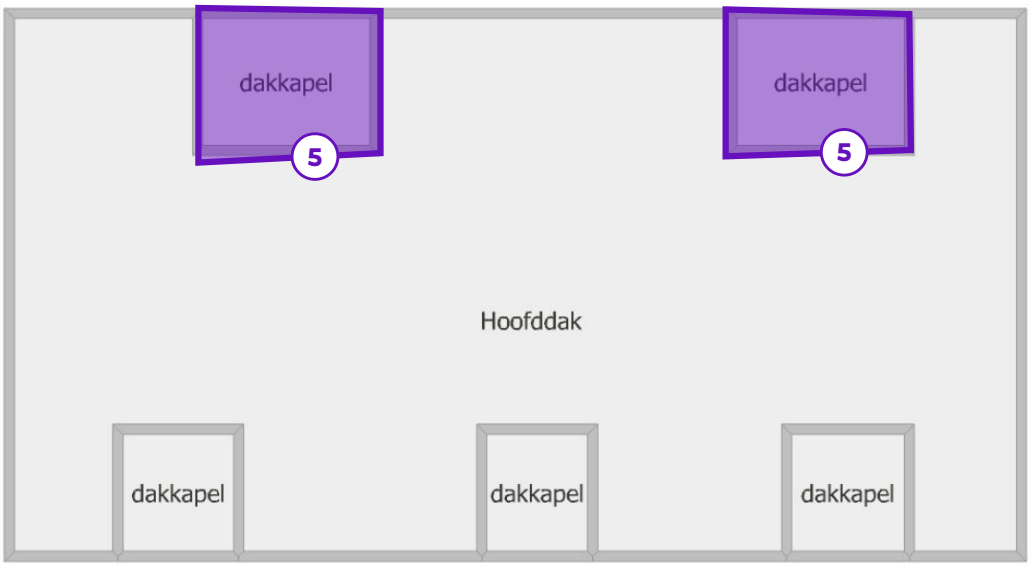
Plan 1.12: Daken

Beschrijving	Type	Actie
5. Dakbedekking dakkapellen	Beperking	-

Uitleg van de asbestdeskundige: Dakbedekking niet zicht- en bereikbaar door hoogte.

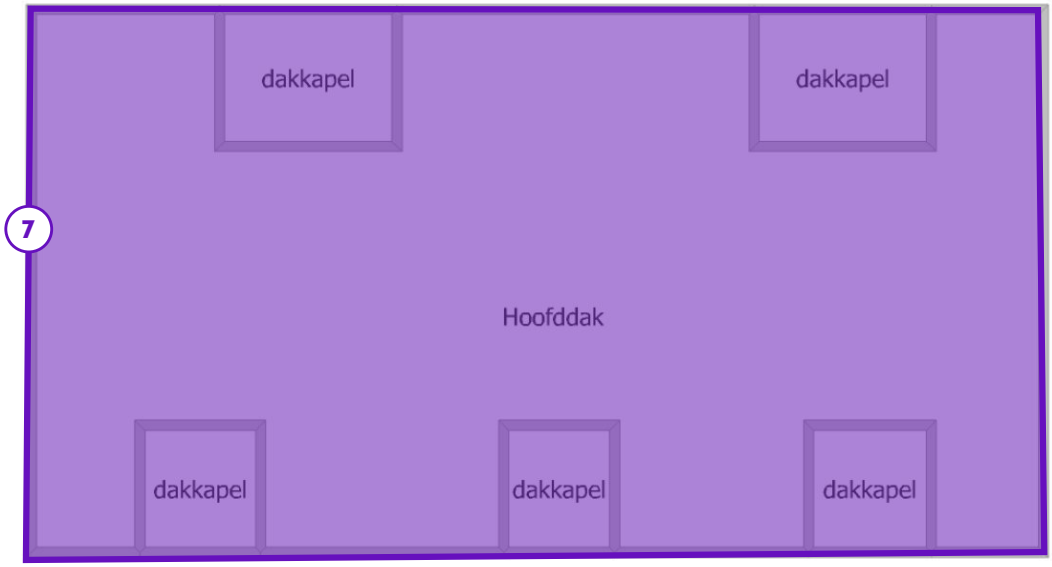
Plan 1.13: Daken kopie

Beschrijving	Type	Actie
7. Onderdak woning	Beperking	-

Uitleg van de asbestdeskundige: Geen volledige risicobeoordeling onderdak mogelijk door afwerking langs binnen en hoogte langs buiten.

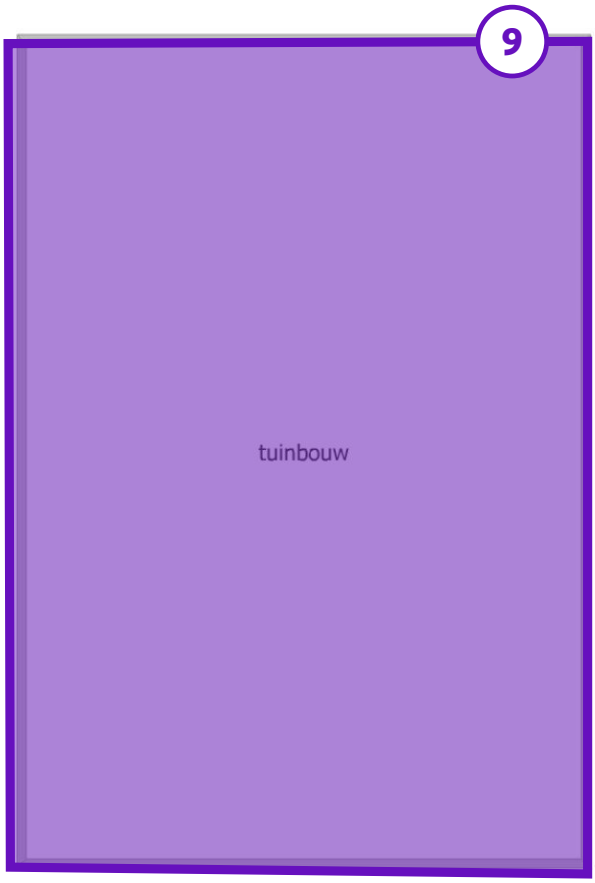
Plan 2.1: Gelijkvloers

Beschrijving	Type	Actie
9. Vloer- en tegellijm	Advies	-

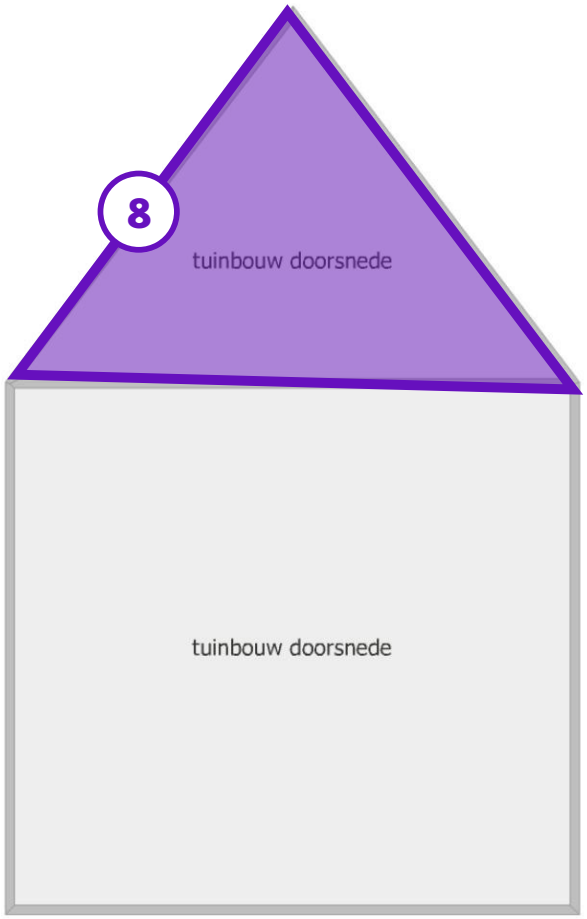
Plan 2.2: Tuinbouw doorsnede

Beschrijving	Type	Actie
8. Verdieping tuinbouw + onderdak	Beperking	-

Uitleg van de asbestdeskundige: Verdieping tuinbouw niet bereikbaar. Zowel vanbinnen als vanbuiten volledig afgewerkt zonder mogelijke toegang.

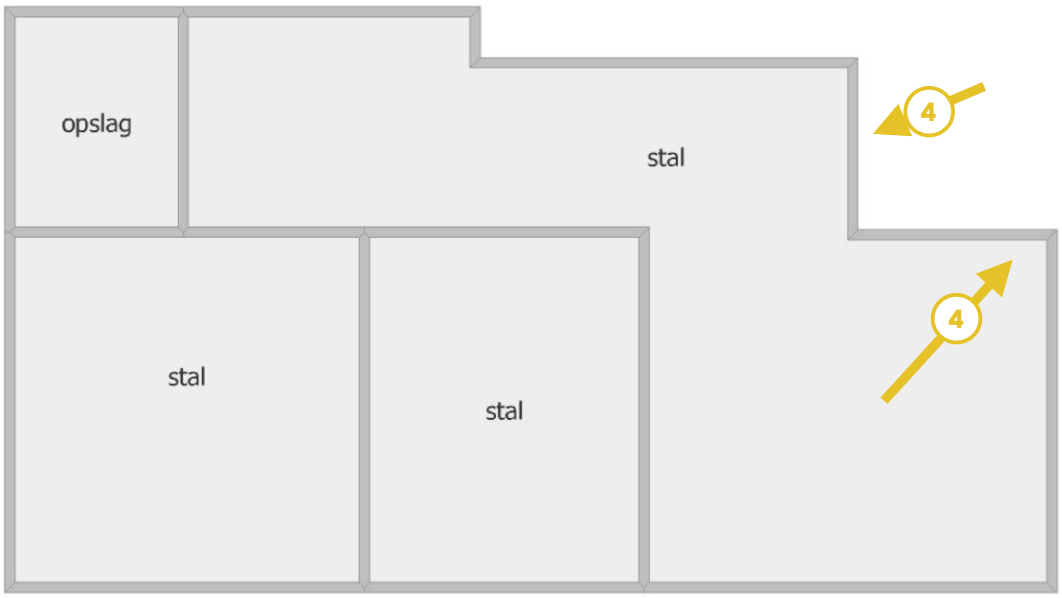
Plan 5.1: Gelijkvloers

Beschrijving	Type	Actie
4. Bakeliet	Asbestmateriaal	Zorgvuldig beheren

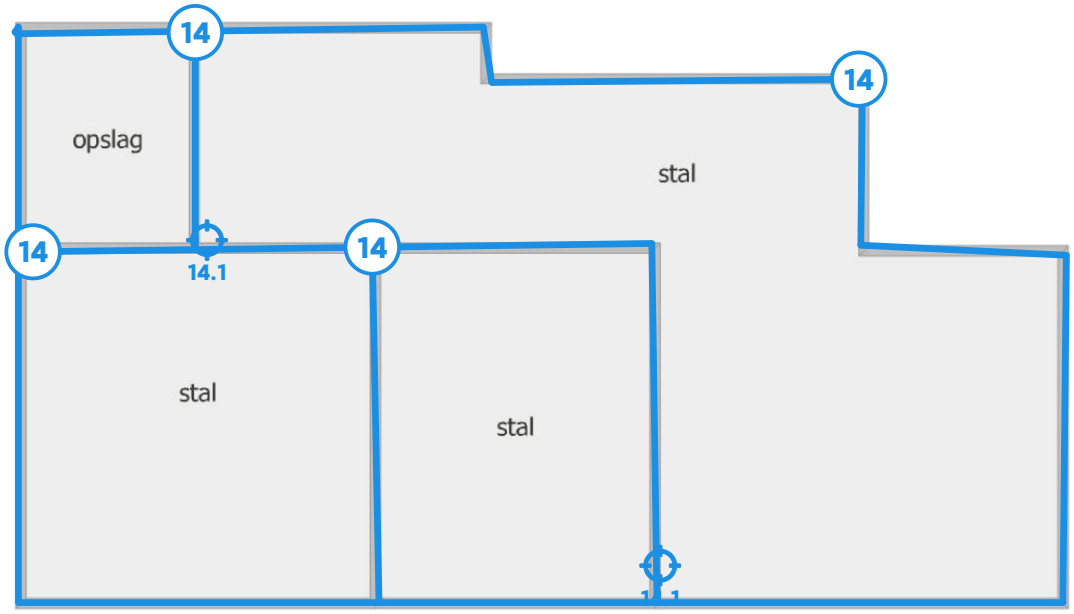
Plan 5.2: Gelijkvloers kopie

Beschrijving	Type	Actie
14. Cementering stal	Geen asbest	-
14.1 Code: Cementering stal	Mengmonster	-

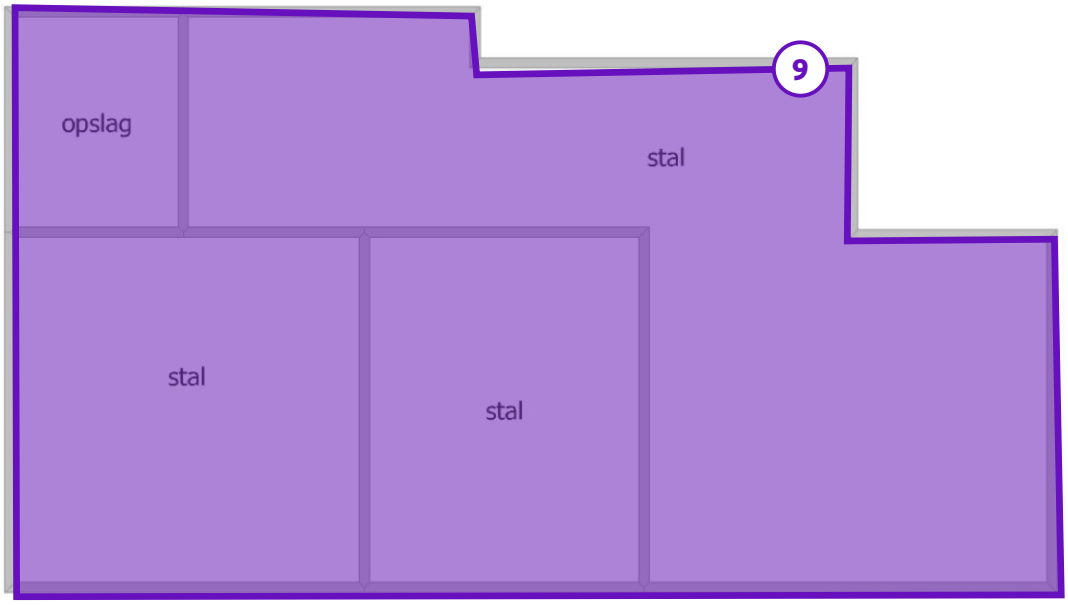
Plan 5.3: Gelijkvloers kopie kopie

Beschrijving	Type	Actie
9. Vloer- en tegellijm	Advies	-

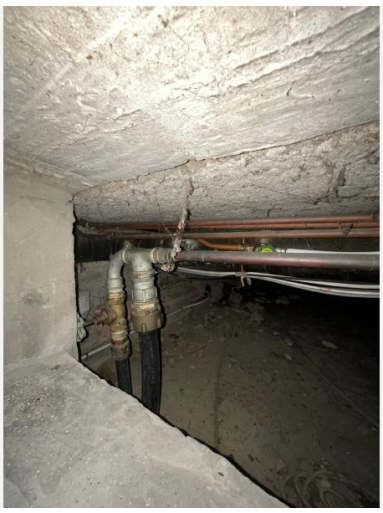
Fiche 1: Leidingisolatie zwart kruipkelder

Het asbestmateriaal valt onder de mijlpaal van 2034.

Eindbeoordeling materiaalrisico	Verhoogd materiaalrisico en/of verhoogde kans op vezelvrijgave

Gebondenheid	Categorie 2: niet-hechtgebonden met matrix
Asbestsoort (vezeltype)	Crocidoliet aanwezig
Asbestconcentratie	Hoog (>= 50%)
Afschermingsgraad van het gehele materiaal	Geheel of deels vrij aan de binnenlucht, maar geen contact met binnenluchtstromen
Toestand van het materiaal	Onbeschadigd, niet verweerd

Beschrijving	Leidingisolatie zwart kruipkelder
Omgeving	Binnen
Primaire drager	HVAC infrastructuur en uitrusting
Asbestmateriaal	In-situ afwerkingslagen - Thermische isolatie
Bindmiddel van asbestmateriaal	Karton - papier - viltachtig
Gebondenheid op basis van bindmiddel	Niet-hechtgebonden
Hoeveelheid (lengte - omtrek - dikte - aantal)	• 5,00 m - 30,00 cm - 1,00 cm - 1 stuk
Totaal volume	0,015 m^3
Eenvoudig bereikbaar	Ja
Bevestigingswijze	• Geklemd • Verlijmd, ingegoten, versmeerd
Identificatiemethode	De asbestdeskundige beoordeelt het materiaal als asbestverdacht en dus asbesthoudend, en dit zonder monstername. Motivatie: Er is een onderzoeksbeperking die monstername verhindert; De ruimte heeft een hoogte die lager is dan 1,50 meter.
Destructieve handeling voor identificatie	Nee

- Verwijder dit asbestmateriaal zo snel mogelijk. Volg de toestand goed op.
- Voer bijkomende staalname(s) uit.

- Hermetische zone (erkend asbestverwijderaar)
  HZ: Gipsisolatie wordt losgesneden van dragermateriaal (leiding), asbesthoudend gips zal gemakkelijk verbrokkelen en is losgebonden. Om geen asbestvezels te verspreiden naar de omgeving, dient dit in hermetische zone verwijderd te worden.

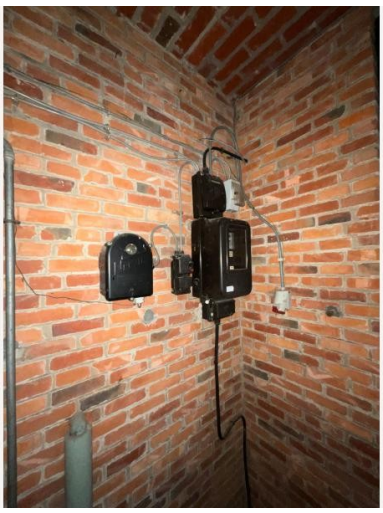
Fiche 4: Bakeliet

Het asbestmateriaal valt onder de mijlpaal van 2040.

Eindbeoordeling materiaalrisico	Zeer laag materiaalrisico en/of zeer lage kans op vezelvrijgave

Gebondenheid	Categorie 1: hechtgebonden in oorsprong
Asbestsoort (vezeltype)	Crocidoliet aanwezig
Asbestconcentratie	Laag (< 50%)
Afschermingsgraad van het gehele materiaal	Stootvaste afscherming of omkasting
Toestand van het materiaal	Onbeschadigd, niet verweerd

Beschrijving	Bakeliet
Omgeving	Binnen
Primaire drager	Communicatie en elektrische infrastructuur en uitrusting
Asbestmateriaal	Plaat, paneel, tablet - Type Bakeliet
Bindmiddel van asbestmateriaal	Kunststof of -hars
Gebondenheid op basis van bindmiddel	Hecht
Hoeveelheid (oppervlakte - dikte - aantal)	• 2,00 m^2 - 1,00 cm - 1 stuk
Totaal volume	0,02 m^3
Eenvoudig bereikbaar	Ja
Bevestigingswijze	• Geschroefd
Identificatiemethode	De asbestdeskundige beoordeelt het materiaal als asbestverdacht en dus asbesthoudend, en dit zonder monstername. Motivatie: De monstername brengt andere schade aan dan schade die inherent is aan de monstername.
Destructieve handeling voor identificatie	Nee

- Zorg voor een veilig beheer. Vermijd het beschadigen van het asbestmateriaal. Controleer de toestand jaarlijks op wijzigingen.
- Voer bijkomende staalname(s) uit.

- Eenvoudige handelingen: mag via doe-het-zelf of door werknemer(s) met opleidingsattest eenvoudige handelingen
  Schakelaars, stopcontacten en andere gelijkaardige toepassingen kunnen eenvoudig losgeschroefd, afvoeren op de daarvoor voorziene plek op containerpark.

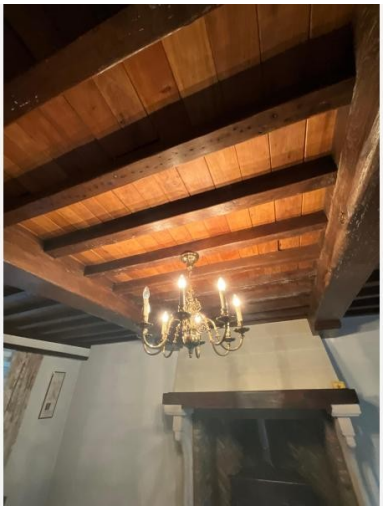
Fiche 10: Valse plafonds

De plafonds werden afgewerkt met plastic, hout of gyproc. Deze zijn niet asbestverdacht. We weten niet wat er zich daaronder bevind. Dit kunnen asbestverdachte toepassingen zijn. Wees hiervoor waakzaam.

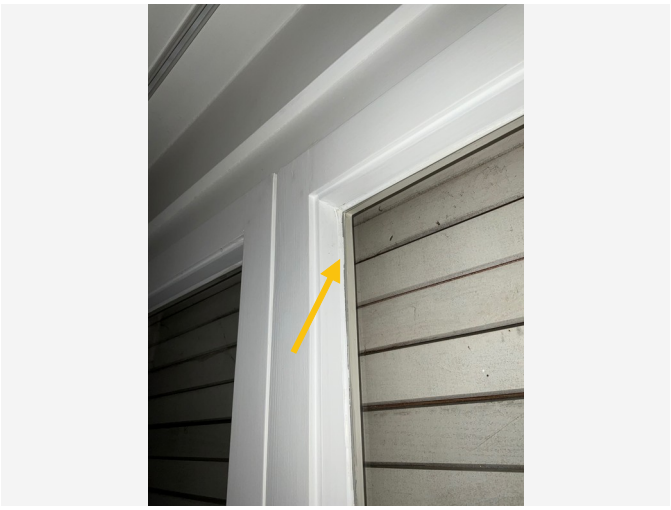
Fiche 11: Mastiek ramen

Geen asbest

#	Type	Referentie	Resultaat
11.1	Puntmonster	Mastiek raam berging	Geen asbest

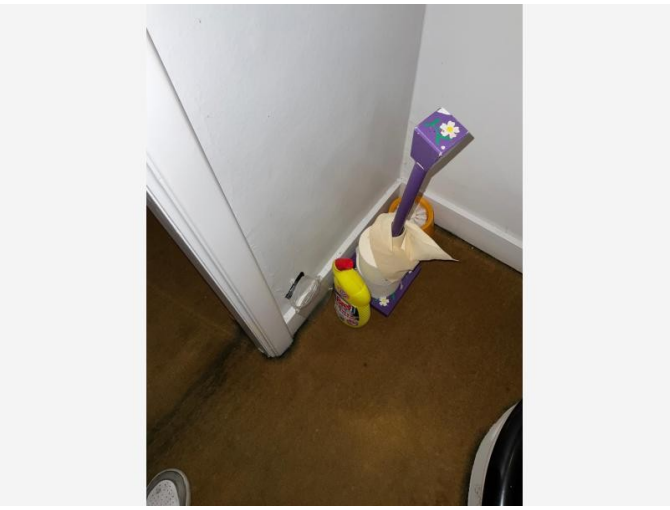
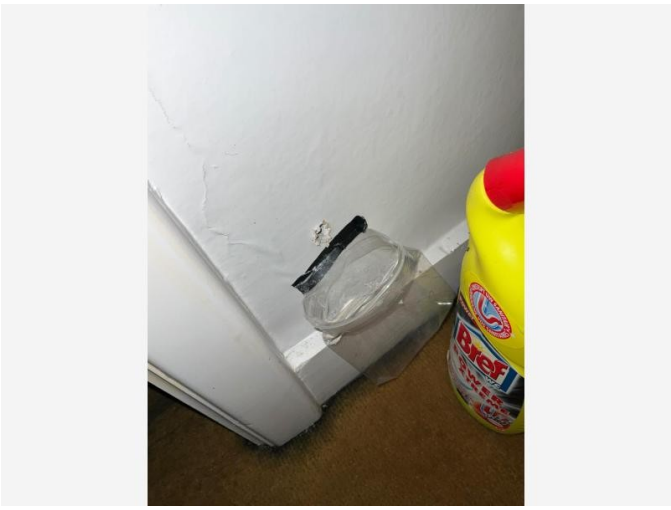
Fiche 12: Pleister wand

Geen asbest

#	Type	Referentie	Resultaat
12.1	Mengmonster	Pleister wand	Geen asbest

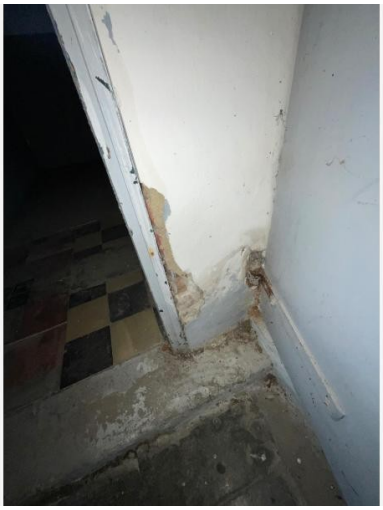
Fiche 14: Cementering stal

Geen asbest

#	Type	Referentie	Resultaat
14.1	Mengmonster	Cementering stal	Geen asbest

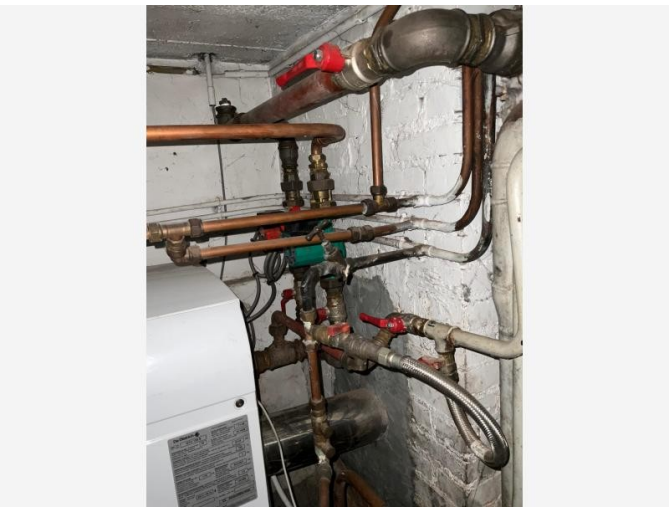
Beschrijving	Notitie	Terug te vinden op plannen
Fiche 15: Materialen stookketel	Ketel en bijhorende materialen gemaakt en geplaatst in 2011.	-
Fiche 16: Rookgaskanalen	Over het gehele perceel zijn geen asbestverdachte rookgaskanalen te zien	-
