Asbestinventarisattest

Handboogstraat 20, 2180 Antwerpen

Attestnummer : **20260216-000387.001**
Uitgegeven op : **16.02.2026**
Geldig tot : **16.02.2031**

Niet-asbestveilig

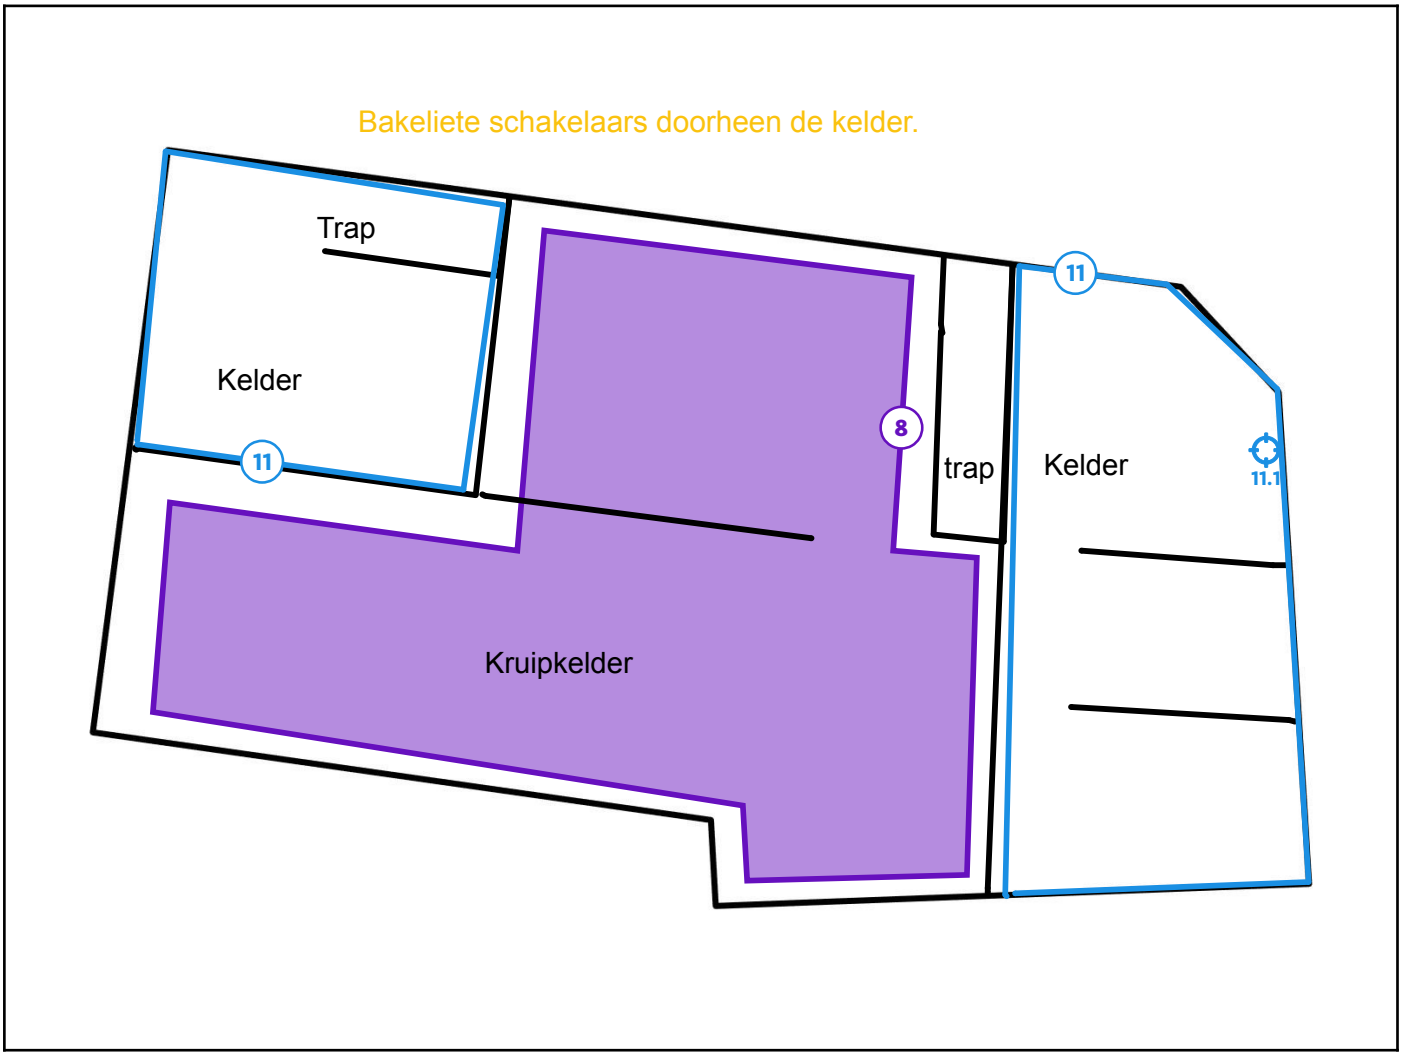
Plan 1.1: Kelder

Beschrijving	Type	Actie
6. Bakeliete toepassing	Asbestmateriaal	Verwijderen
8. Kruipkelder	Beperking	-
11. Cementering muren	Geen asbest	-
11.1 Code: 11/2/26-A5	Mengmonster	-

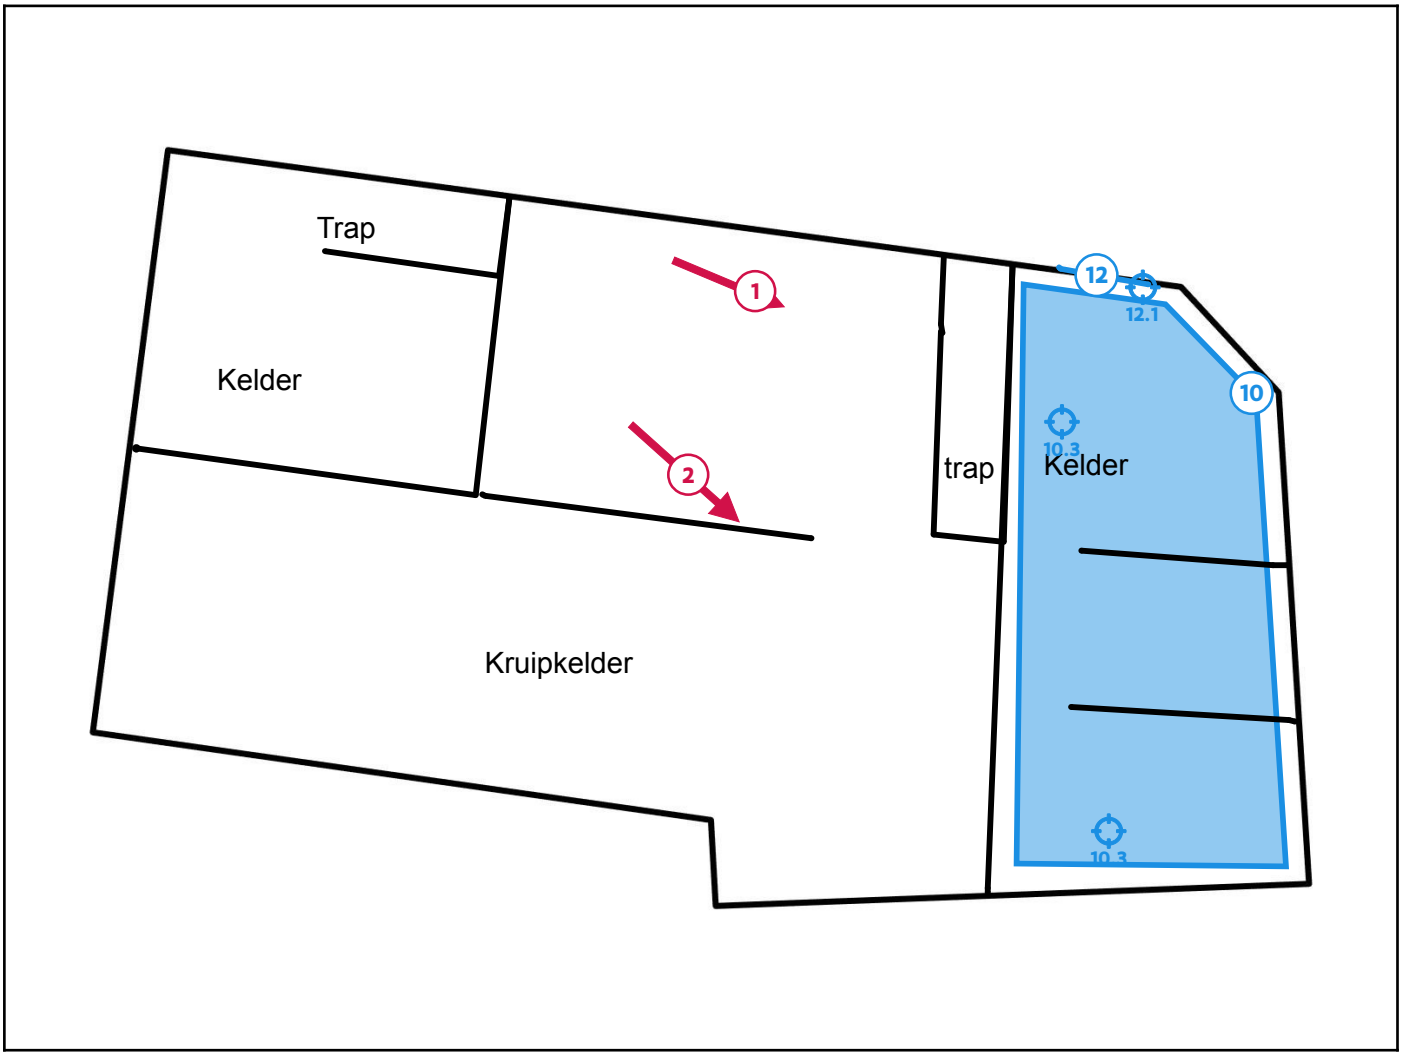
Plan 1.2: Kelder (1.1)

Beschrijving	Type	Actie
1. Buis restanten	Asbestmateriaal	Dringend verwijderen
2. Buis restant riolering	Asbestmateriaal	Dringend verwijderen
10. Pleisterwerk plafond	Geen asbest	-
10.3 Code: 11/2/26-A8 (Kelder)	Mengmonster	-
12. Matiek op raamkader	Geen asbest	-
12.1 Code: 11/2/26-A13	Puntmonster	-

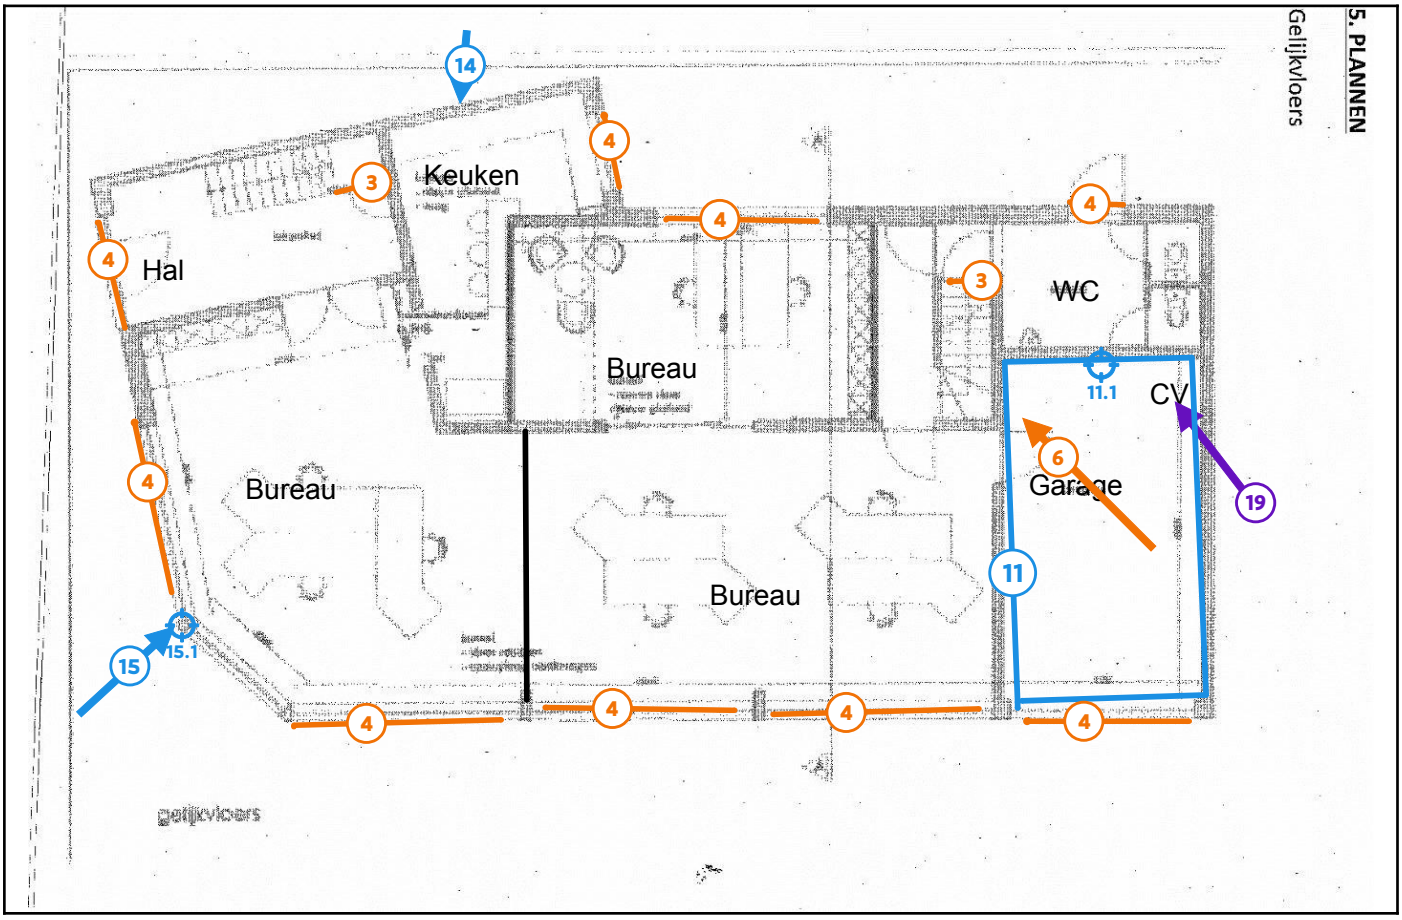
Plan 1.3: GLV

Beschrijving	Type	Actie
3. Massal deurdorpels	Asbestmateriaal	Verwijderen
4. Mastiek tussen muur en profiel	Asbestmateriaal	Verwijderen
6. Bakeliete toepassing	Asbestmateriaal	Verwijderen
11. Cementering muren	Geen asbest	-
11.1 Code: 11/2/26-A5	Mengmonster	-
14. Antidreunfolie	Geen asbest	-
15. Mastiek op gevel	Geen asbest	-
15.1 Code: 11/2/26-A6	Puntmonster	-

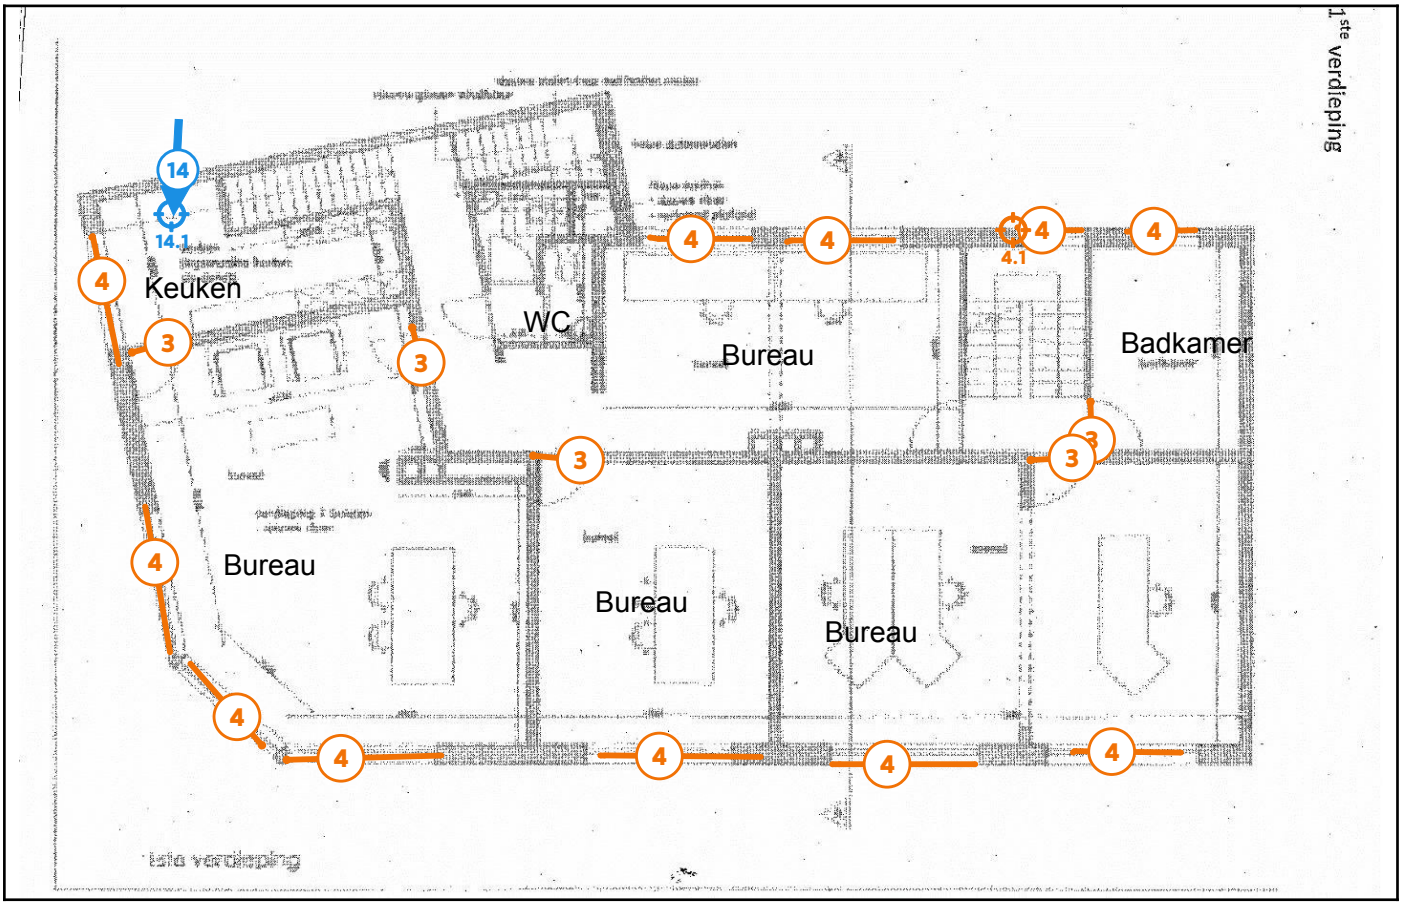
Plan 1.6: V1

Beschrijving	Type	Actie
3. Massal deurdorpels	Asbestmateriaal	Verwijderen
4. Mastiek tussen muur en profiel	Asbestmateriaal	Verwijderen
4.1 Code: 11/2/26-A14	Puntmonster	-
14. Antidreunfolie	Geen asbest	-
14.1 Code: 11/2/26-A15	Puntmonster	-

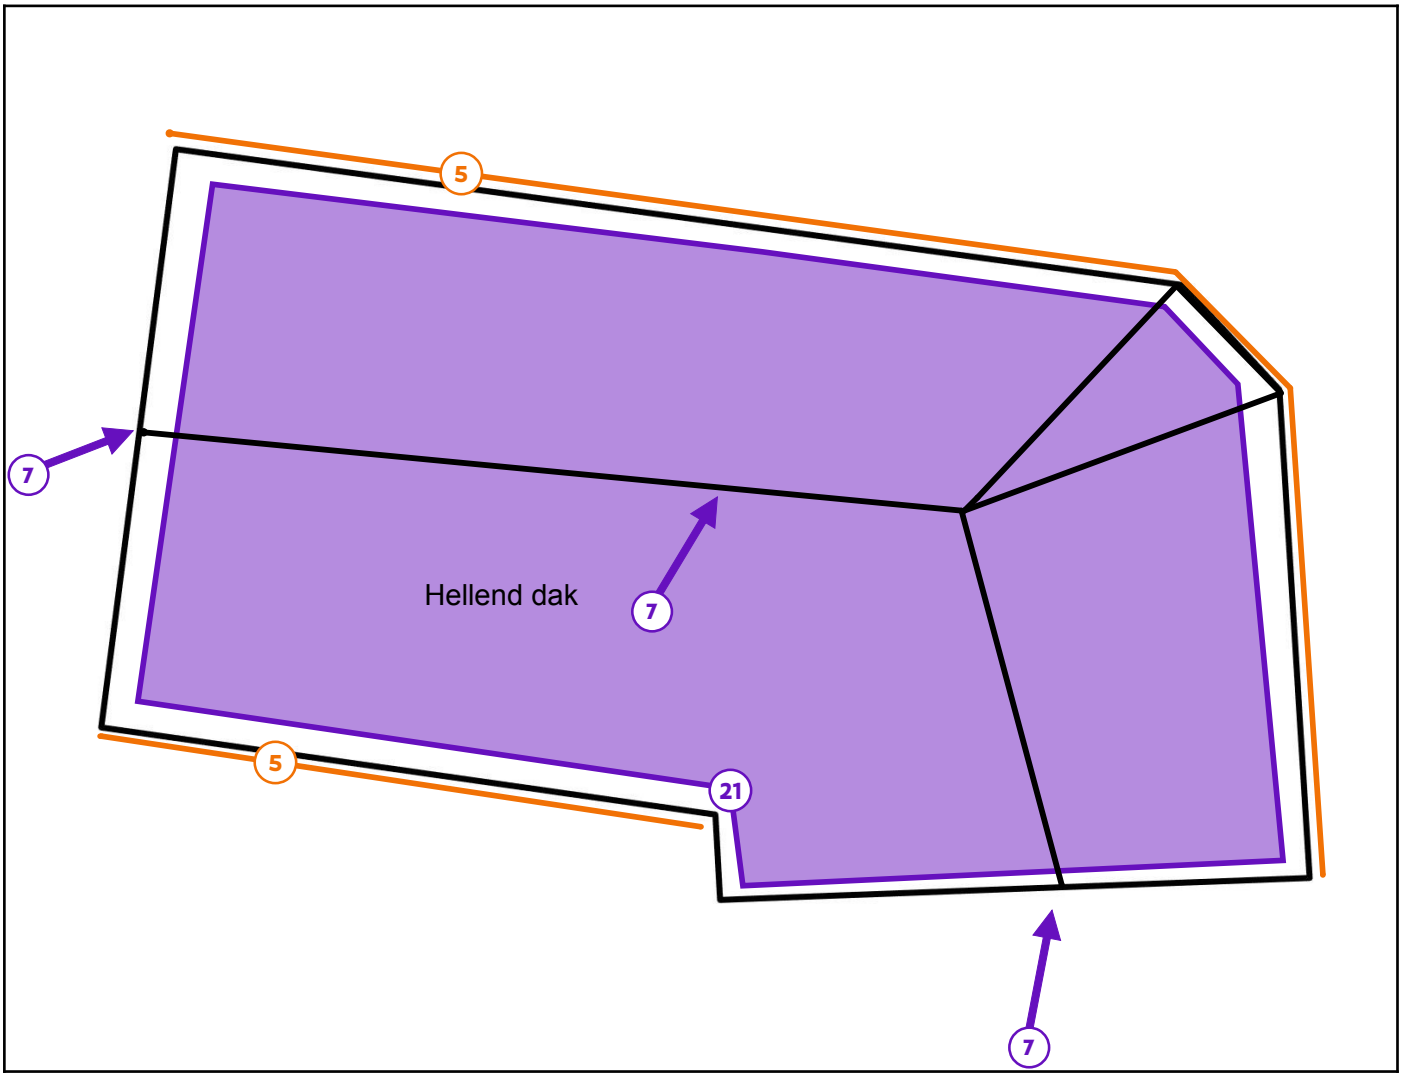
Plan 1.10: Dakplan

Beschrijving	Type	Actie
5. Roofing dakgoot	Asbestmateriaal	Verwijderen
7. Schouwen	Beperking	-
21. Geen verdacht onderdak vastgesteld	Overige ruimte of materiaal	-

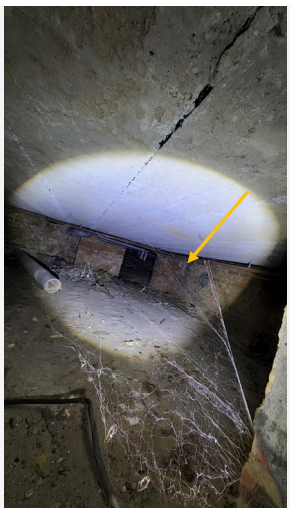
Fiche 2: Buis restant riolering

Asbestmateriaal

Eindbeoordeling materiaalrisico	Hoog materiaalrisico en/of hoge kans op vezelvrijgave

Gebondenheid	Categorie 1: hechtgebonden in oorsprong
Asbestsoort (vezeltype)	Crocidoliet aanwezig
Asbestconcentratie	Laag (< 50%)
Afschermingsgraad van het gehele materiaal	Geheel of deels (ook) vrij aan de binnenlucht
Toestand van het materiaal	Zwaar beschadigd, zwaar verweerd

Beschrijving	Buis restant riolering
Omgeving	Binnen
Primaire drager	Sanitaire infrastructuur en uitrusting (toe- en afvoer)
Asbestmateriaal	Buis, koker, leiding, pijp, doorvoer
Bindmiddel van asbestmateriaal	Cement
Gebondenheid op basis van bindmiddel	Hecht
Hoeveelheid (lengte - omtrek - dikte - aantal)	• 0,50 m - 30,00 cm - 3,00 cm - 1 stuk
Totaal volume	0,005 m^3
Eenvoudig bereikbaar	Ja
Bevestigingswijze	• Geklemd
Identificatiemethode	De asbestdeskundige beoordeelt het materiaal als asbestverdacht en dus asbesthoudend, en dit zonder monstername. Motivatie: Er is een onderzoeksbeperking die monstername verhindert; De asbestdeskundige kan het onderzoek niet uitvoeren binnen de bepalingen van de welzijnswet.
Destructieve handeling voor identificatie	Nee
Opmerking	Er is een sterk vermoeden dat de buis doorloopt doorheen de kelderstructuur en/of woningstructuur.

- Sluit de ruimte luchtdicht af en vermijd het betreden van de ruimte.
- Verwijder dit asbestmateriaal zo snel mogelijk. Volg de toestand goed op.
- Voer bijkomende staalname(s) uit.

- Eenvoudige handelingen: enkel door erkend asbestverwijderaar
  Methodiek verwijdering

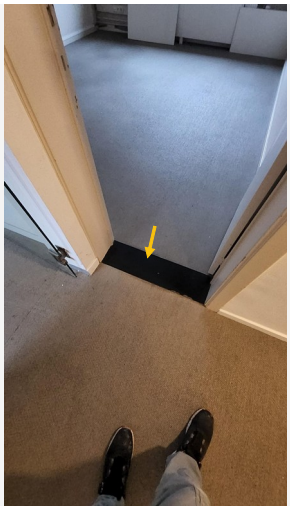
Fiche 3: Massal deurdorpels

Asbestmateriaal

Eindbeoordeling materiaalrisico	Verhoogd materiaalrisico en/of verhoogde kans op vezelvrijgave

Gebondenheid	Categorie 1: hechtgebonden in oorsprong
Asbestsoort (vezeltype)	Alleen chrysotiel
Asbestconcentratie	Laag (< 50%)
Afschermingsgraad van het gehele materiaal	Geheel of deels (ook) vrij aan de binnenlucht
Toestand van het materiaal	Matig beschadigd, matig verweerd

Beschrijving	Massal deurdorpels
Omgeving	Binnen
Primaire drager	Vloer
Asbestmateriaal	Plaat, paneel, tablet - Type Massal
Bindmiddel van asbestmateriaal	Cement
Gebondenheid op basis van bindmiddel	Hecht
Hoeveelheid (oppervlakte - dikte - aantal)	• 0,30 m^2 - 5,00 cm - 7 stuks
Totaal volume	0,105 m^3
Eenvoudig bereikbaar	Ja
Bevestigingswijze	• Geklemd • Verlijmd, ingegoten, versmeerd
Identificatiemethode	De asbestdeskundige beoordeelt het materiaal als asbesthoudend, en dit zonder monstername.
Destructieve handeling voor identificatie	Nee

- Verwijder dit asbestmateriaal zo snel mogelijk. Volg de toestand goed op.
- Voer bijkomende staalname(s) uit.

- Eenvoudige handelingen: mag via doe-het-zelf of door werknemer(s) met opleidingsattest eenvoudige handelingen
  Eenvoudige handelingen: mag via doe-het-zelf of door werknemer(s) met opleidingsattest eenvoudige handelingen

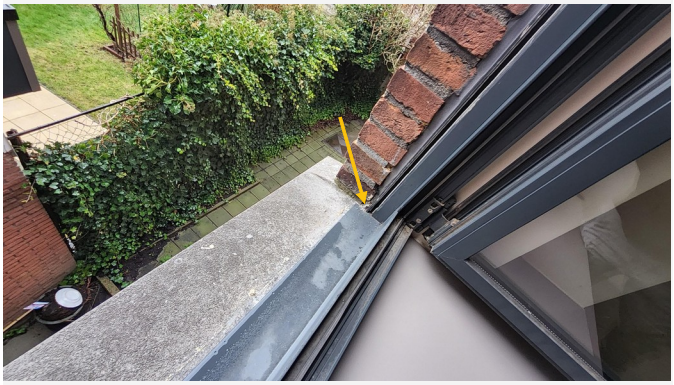
Fiche 4: Mastiek tussen muur en profiel

Asbestmateriaal

Eindbeoordeling materiaalrisico	Verhoogd materiaalrisico en/of verhoogde kans op vezelvrijgave

Gebondenheid	Categorie 1: hechtgebonden in oorsprong
Asbestsoort (vezeltype)	Alleen chrysotiel
Asbestconcentratie	Laag (< 50%)
Afschermingsgraad van het gehele materiaal	Geheel of deels vrij aan de buitenlucht
Toestand van het materiaal	Matig beschadigd, matig verweerd

#	Type	Referentie	Resultaat
4.1	Puntmonster	11/2/26-A14	Chrysotiel

Beschrijving	Mastiek tussen muur en profiel
Omgeving	Buiten
Primaire drager	Wandopening verticaal (raam, deur, ...)
Asbestmateriaal	In-situ afwerkingslagen - Pasta, stopverf, voegsel, stopsel, vulsel, mastiek, kitten, ...
Bindmiddel van asbestmateriaal	Kitten, mastiek, pasta
Gebondenheid op basis van bindmiddel	Hecht
Hoeveelheid (gewicht - aantal)	• 0,10 kg - 20 stuks
Totaal gewicht	2,00 kg
Eenvoudig bereikbaar	Ja
Bevestigingswijze	• Verlijmd, ingegoten, versmeerd
Identificatiemethode	Een monstername door de asbestdeskundige met laboanalyse door een asbestlabo.
Destructieve handeling voor identificatie	Nee

- Verwijder dit asbestmateriaal zo snel mogelijk. Volg de toestand goed op.

- Eenvoudige handelingen: enkel door erkend asbestverwijderaar
  Methodiek verwijdering

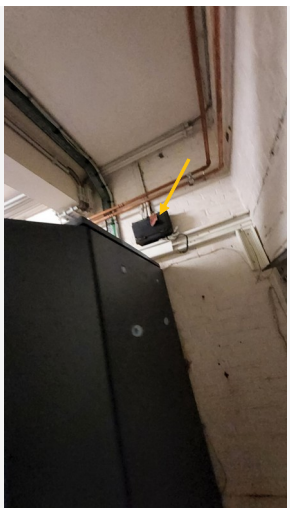
Fiche 6: Bakeliete toepassing

Asbestmateriaal

- Verwijder dit asbestmateriaal zo snel mogelijk. Volg de toestand goed op.
- Voer bijkomende staalname(s) uit.

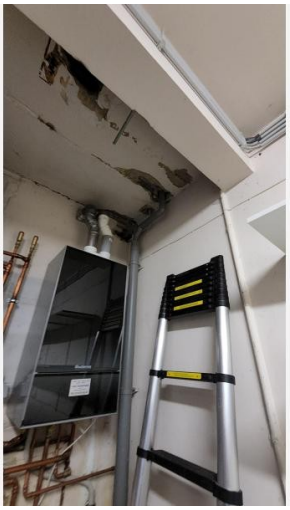
Fiche 10: Pleisterwerk plafond

Geen asbest

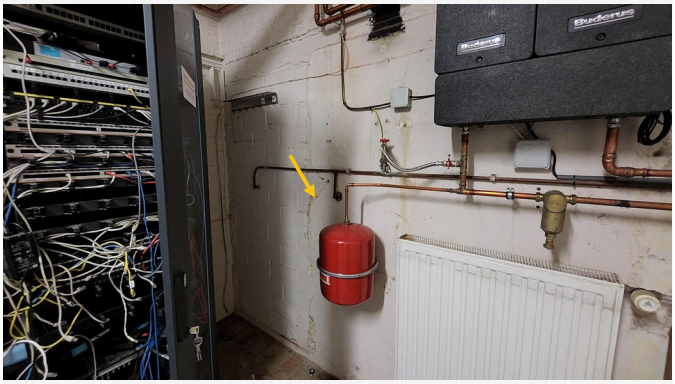
Fiche 11: Cementering muren

Geen asbest

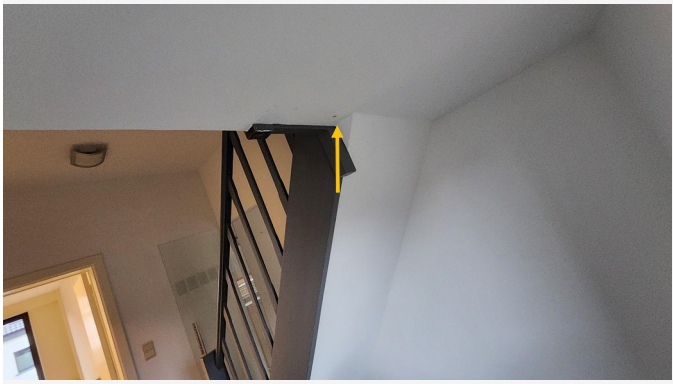
Fiche 13: Pleistererk trappenhal

Geen asbest

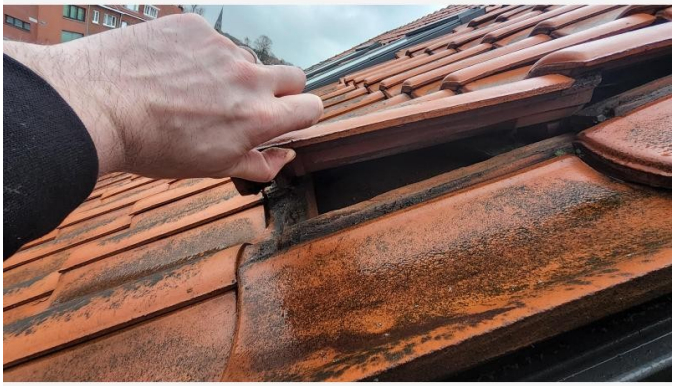
Beschrijving	Notitie	Terug te vinden op plannen
Fiche 20: Geen lift aanwezig	-	-
Fiche 21: Geen verdacht onderdak vastgesteld	Bij het opheffen van een pan werd enkel de isolatie vastgesteld. Er werd geen verdacht onderdak vastgesteld. Dit is een plaatselijke vaststelling en kan geen uitspraak zijn voor het gehele dakvlak	Plan 1.10: Dakplan
