Asbestinventarisattest

Schepersveldlei 100, 2180 Antwerpen

Attestnummer : **20260917-000375.000**
Uitgegeven op : **17.09.2026**
Geldig tot : **17.09.2036**

Niet-asbestveilig

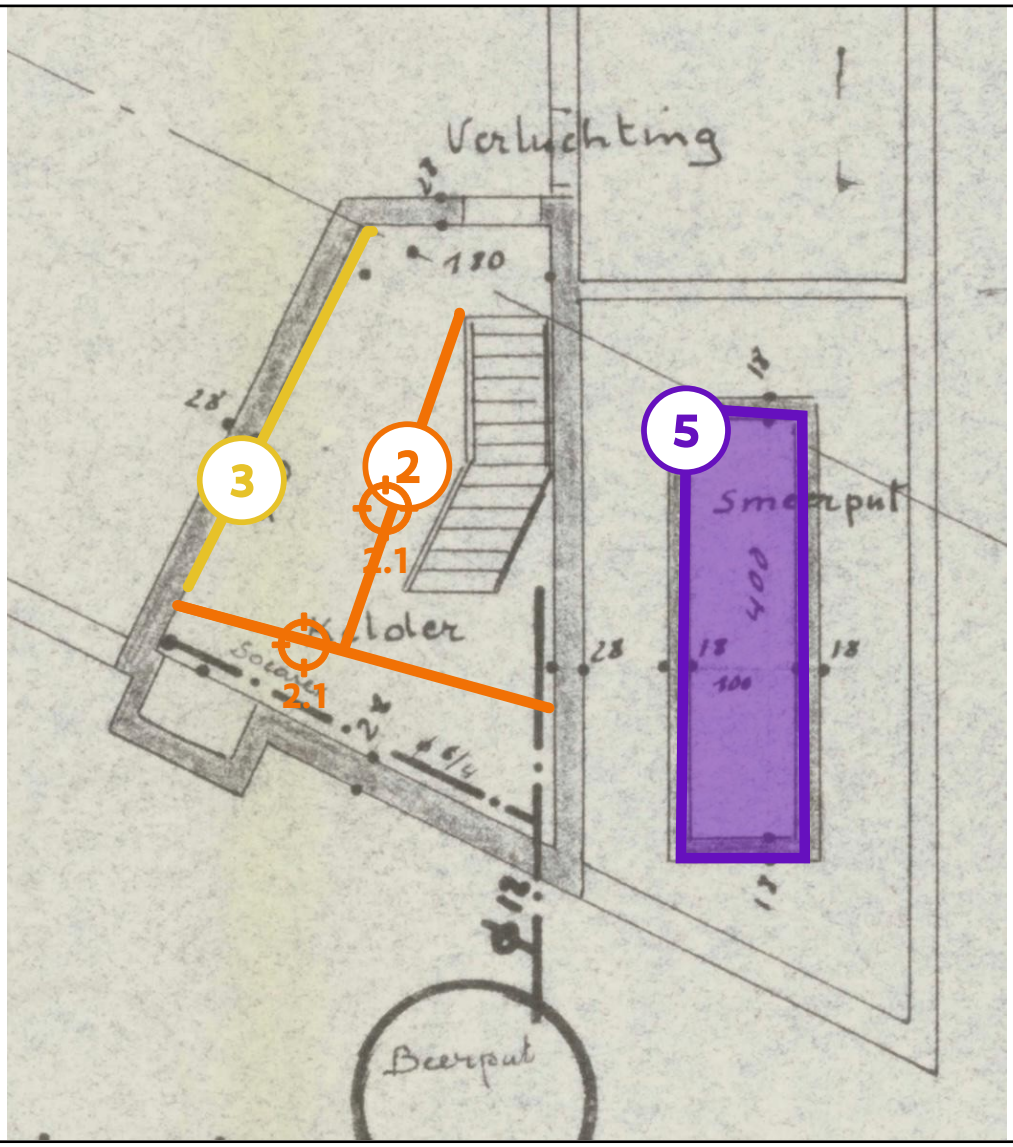
Plan 1.1: Kelder

Beschrijving	Type	Actie
2. Leidingisolatie recht	Asbestmateriaal	Verwijderen
2.1 Code: Leidingisolatie recht	Mengmonster	-
3. Bakeliet	Asbestmateriaal	Zorgvuldig beheren
5. Smeerput	Beperking	-

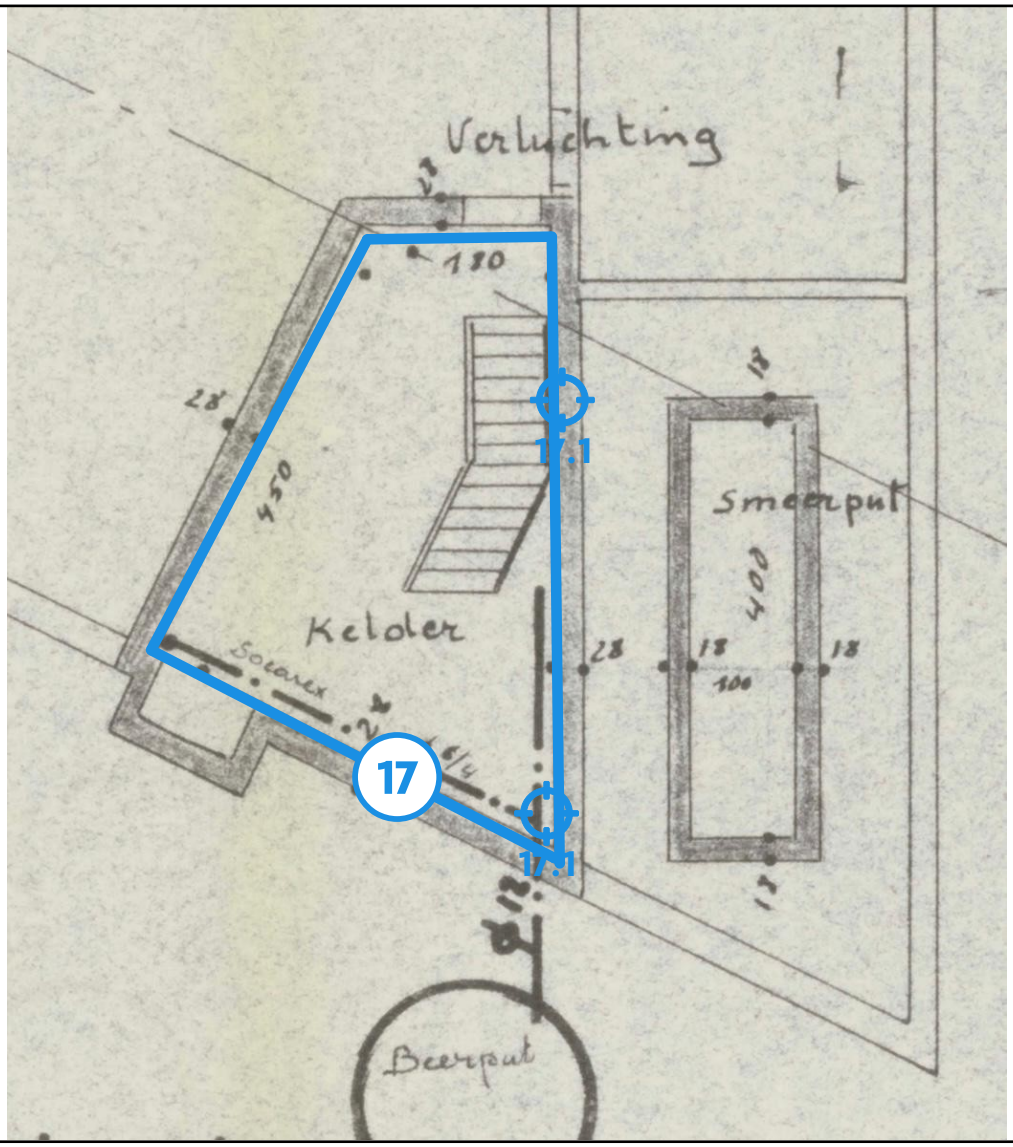
Plan 1.2: Kelder kopie

Beschrijving	Type	Actie
17. Pleister kelder	Geen asbest	-
17.1 Code: Pleister kelder	Mengmonster	-

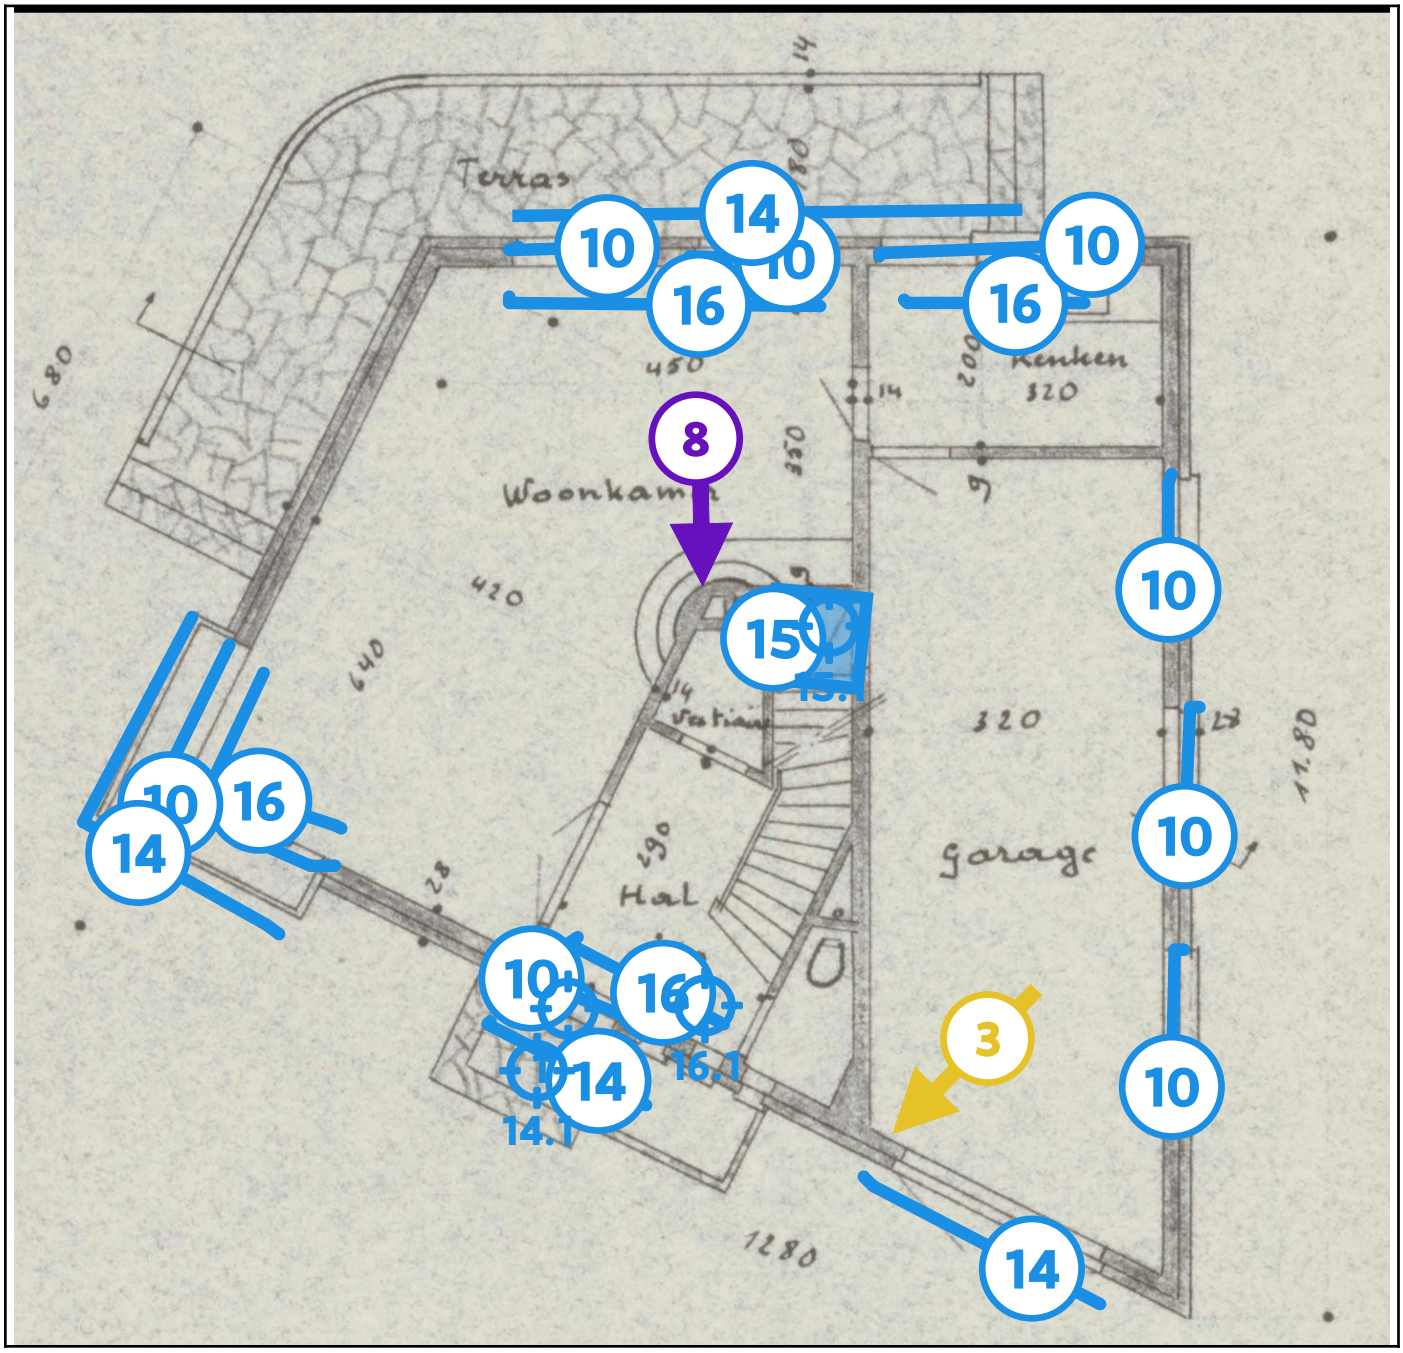
Plan 1.3: Gelijkvloers

Beschrijving	Type	Actie
3. Bakeliet	Asbestmateriaal	Zorgvuldig beheren
8. Afgedekte haard	Advies	-
10. Mastiek ramen	Geen asbest	-

De haard werd afgedekt met een plaat. Mogelijks bevinden er zich verborgen asbestmaterialen in deze haard of de rookgasafvoer. Let ook hier op voor eventuele verborgen asbesttoepassingen bij verwijdering van de plaat.

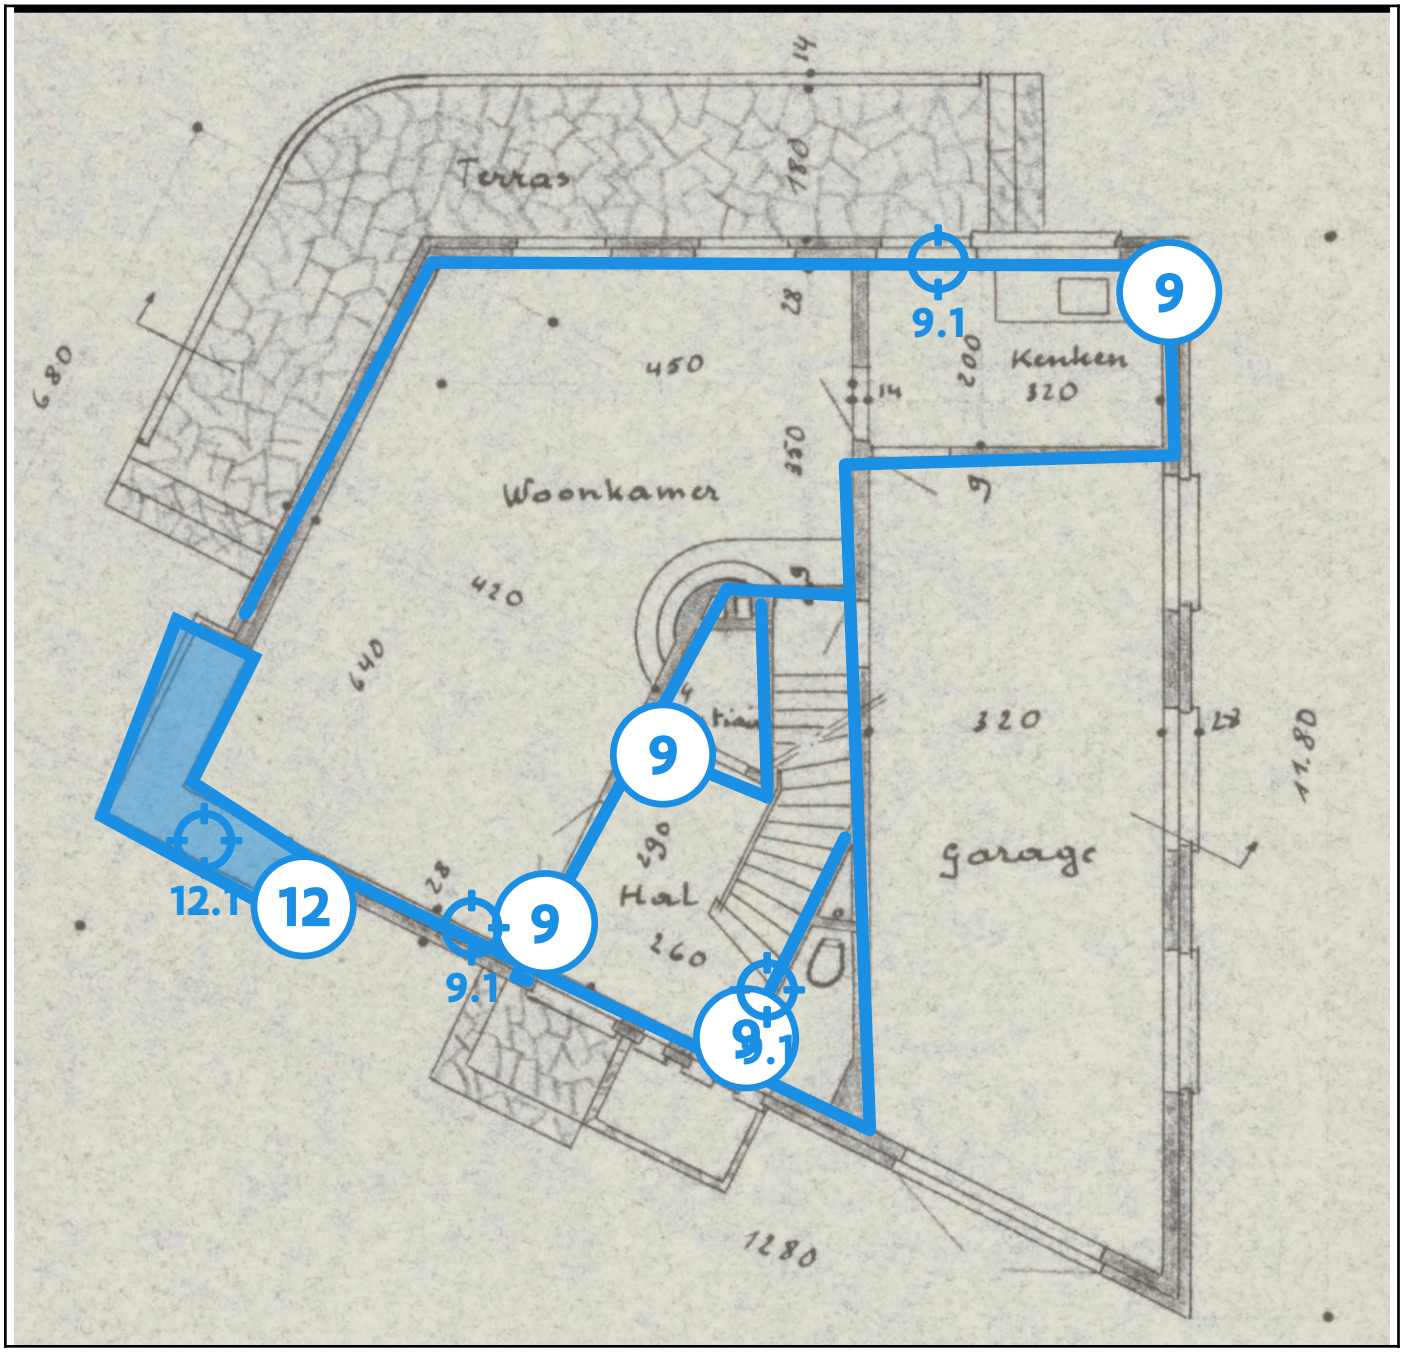
Plan 1.5: Gelijkvloers kopie kopie

Beschrijving	Type	Actie
9. Pleister wand	Geen asbest	-
9.1 Code: Pleister wand	Mengmonster	-
12. Roofing erker	Geen asbest	-

12.1 Code: Roofing	Puntmonster	-

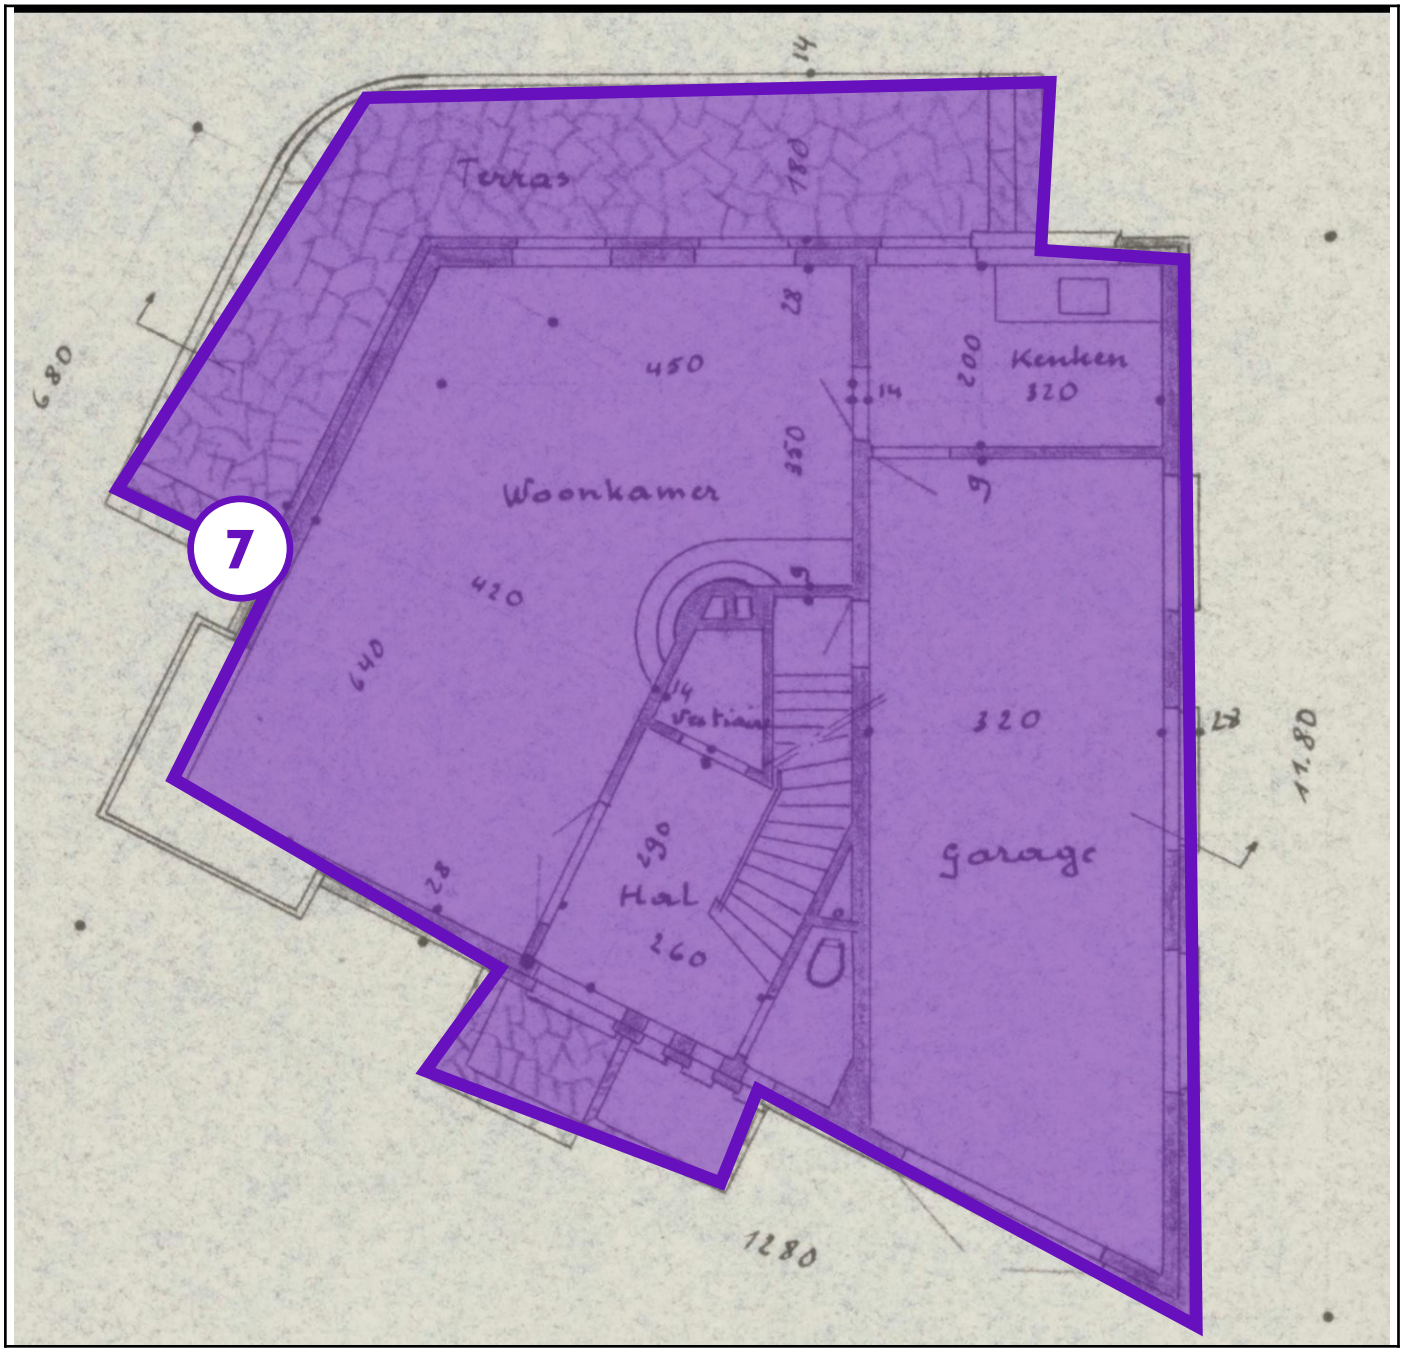
Plan 1.6: Gelijkvloers kopie kopie kopie

Beschrijving	Type	Actie
7. Vloer- en tegellijm	Advies	-

In het inspectieprotocol is een monstername van tegel- en vloerlijm verplicht om dit te identificeren als niet-asbesthoudend. Er waren geen facturen ter beschikking die bevestigen dat de tegels/vloer na 2001 waren geplaatst. Er waren geen bestaande beschadigingen aan de wandtegels of vloer om de lijm voldoende te kunnen inspecteren. Om dit af te toetsen is het aangewezen om bij eventuele renovatiewerken aan de tegels en de parket verder onderzoek/staalname te laten uitvoeren ter controle.

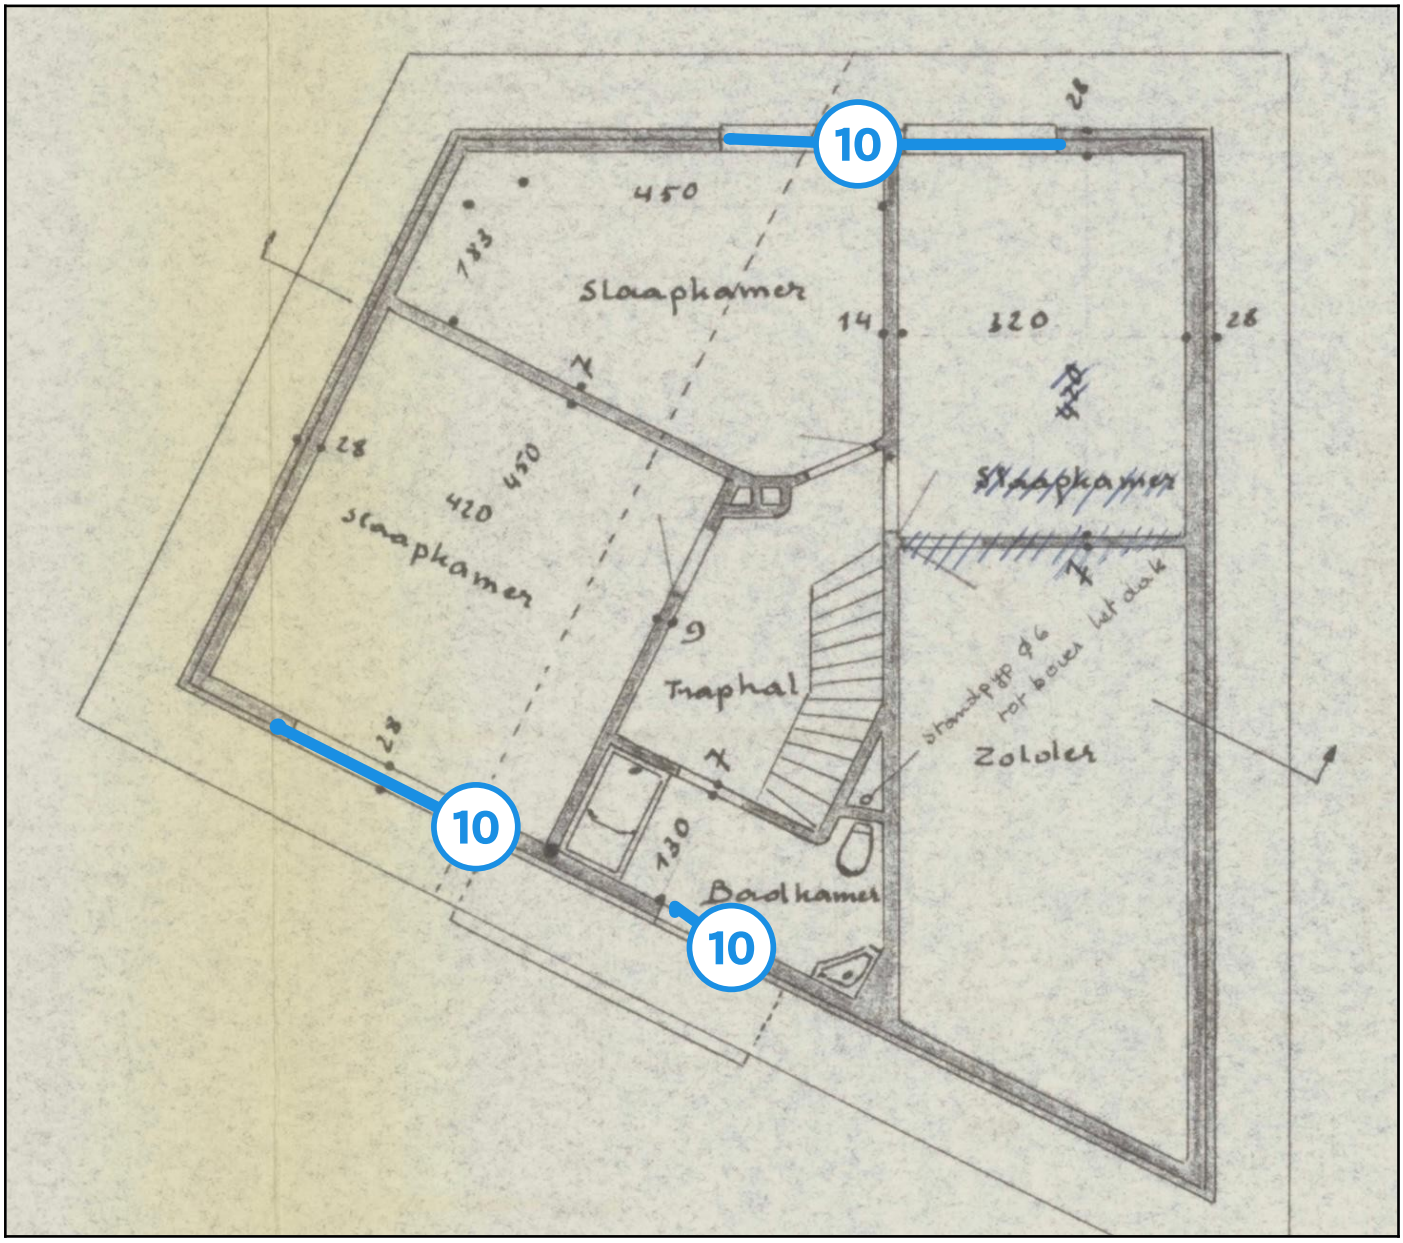
Plan 1.7: Verdieping

Beschrijving	Type	Actie
10. Mastiek ramen	Geen asbest	-

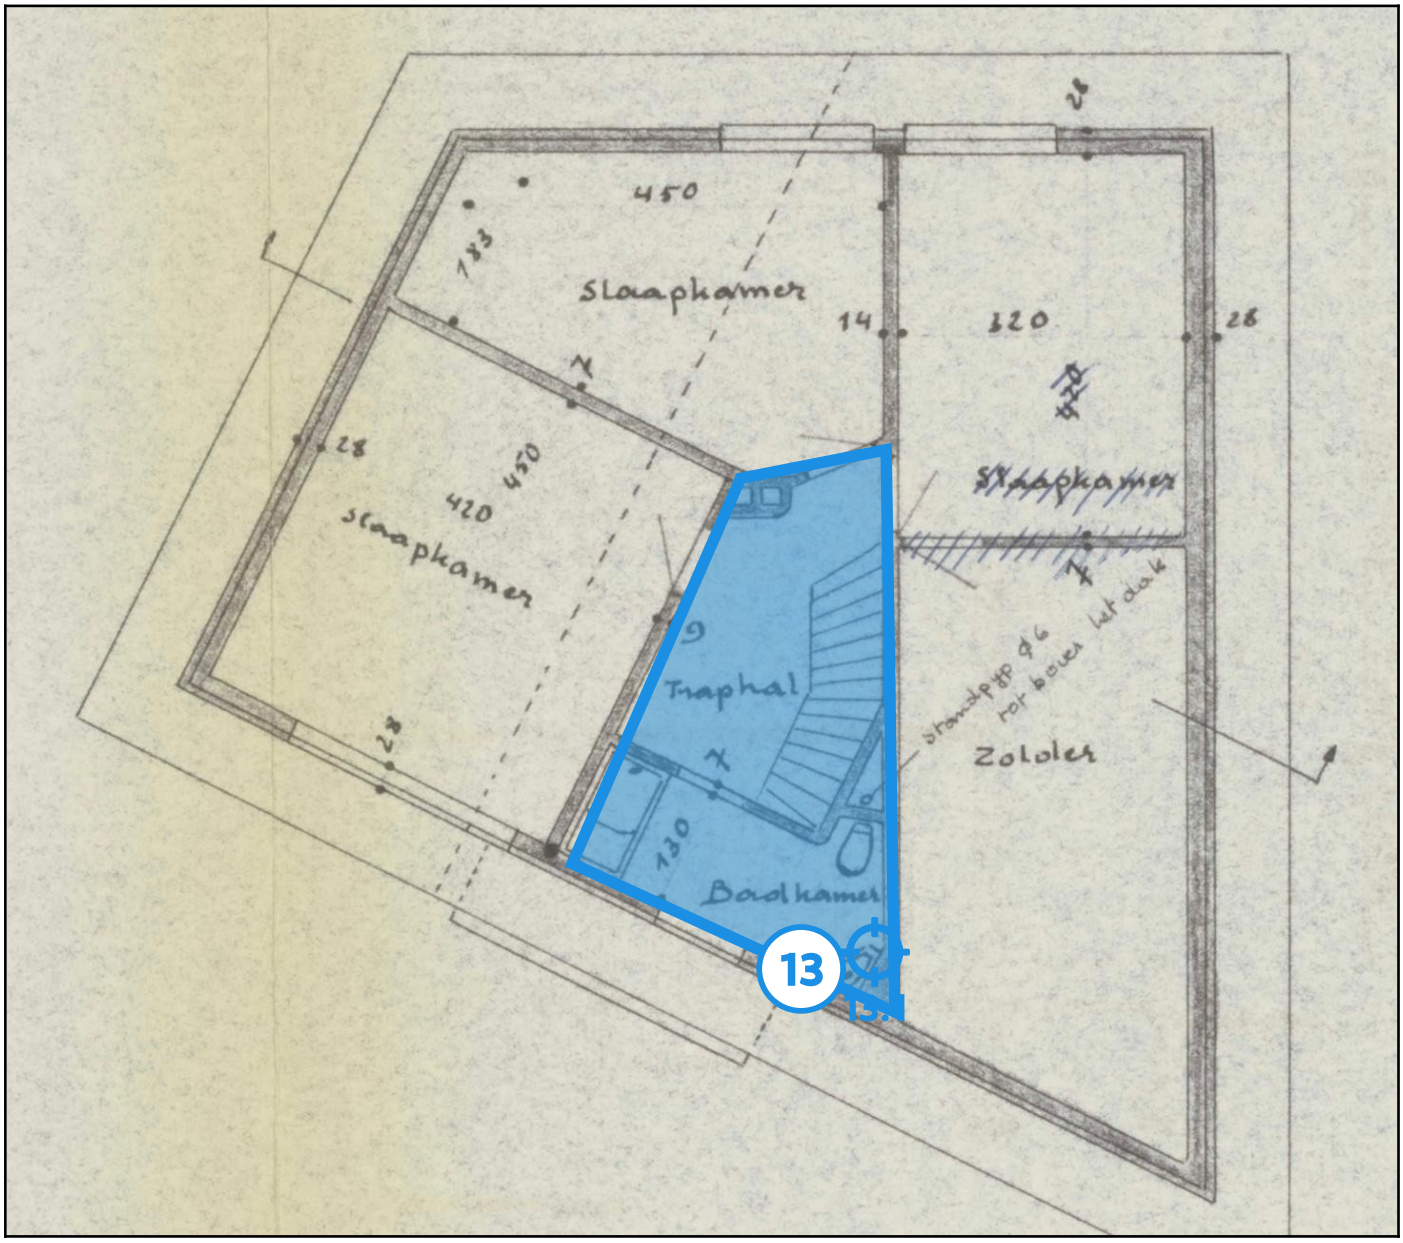
Plan 1.8: Verdieping kopie

Beschrijving	Type	Actie
13. Pleister plafond	Geen asbest	-
13.1 Code: Pleister plafond	Mengmonster	-

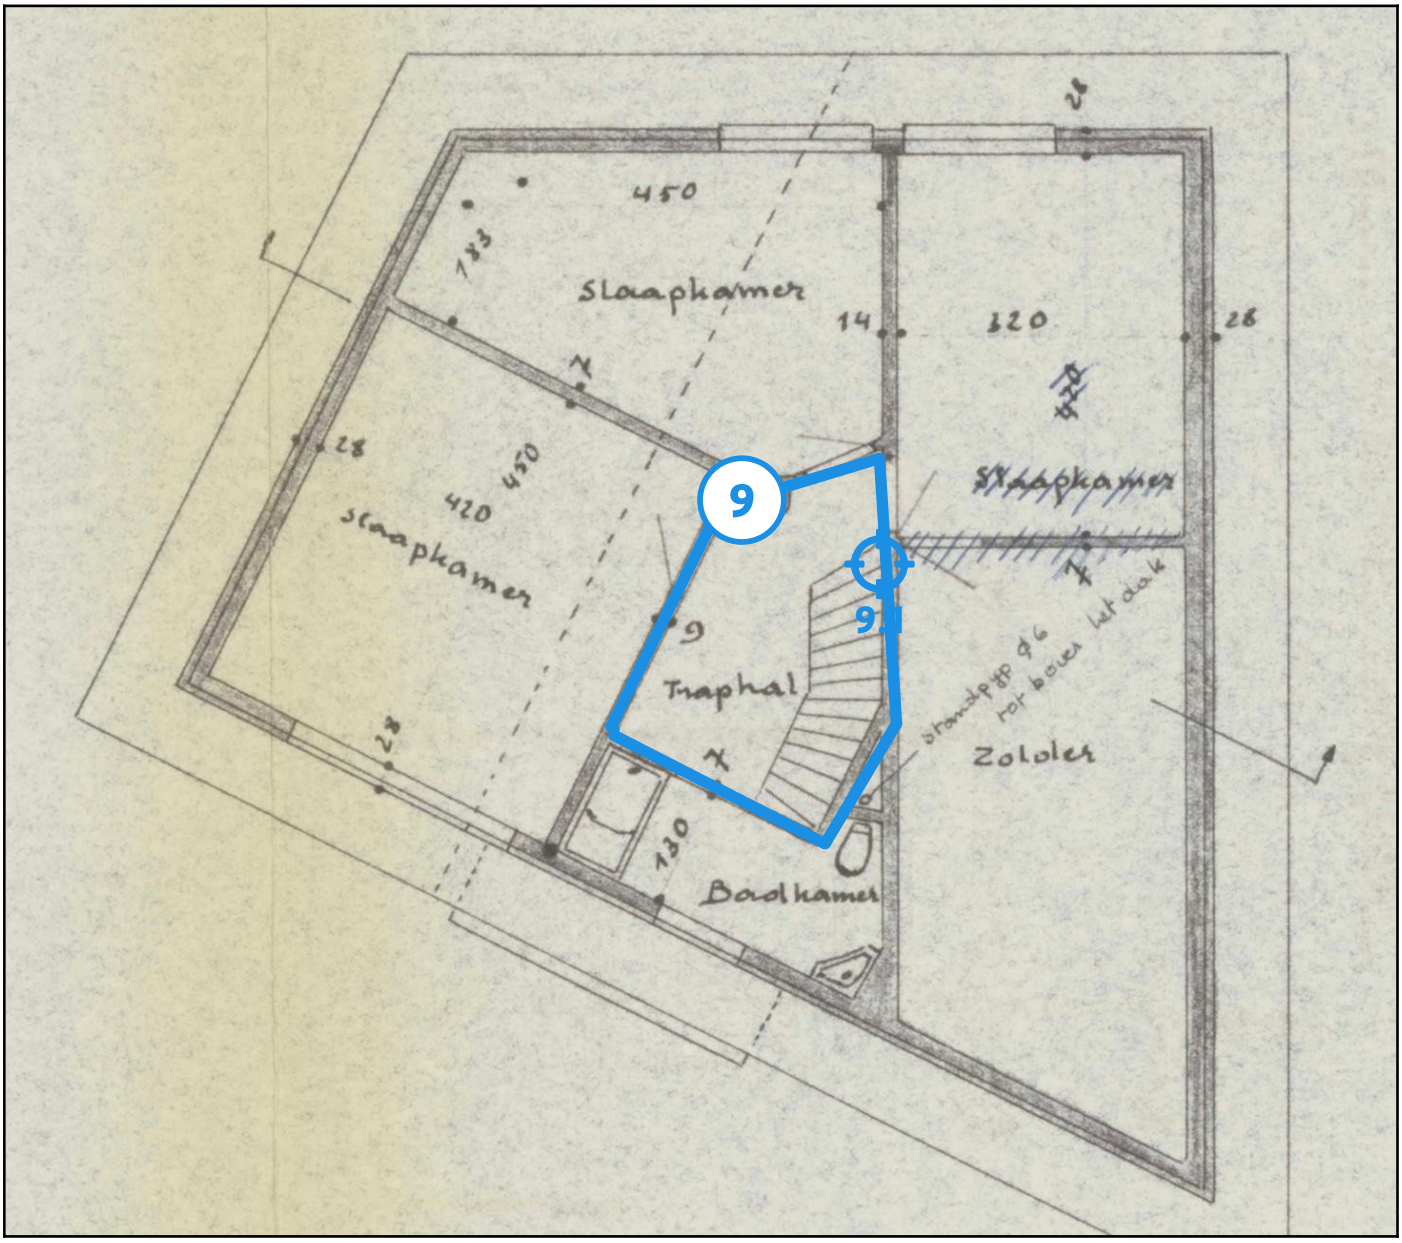
Plan 1.9: Verdieping kopie kopie

Beschrijving	Type	Actie
9. Pleister wand	Geen asbest	-
9.1 Code: Pleister wand	Mengmonster	-

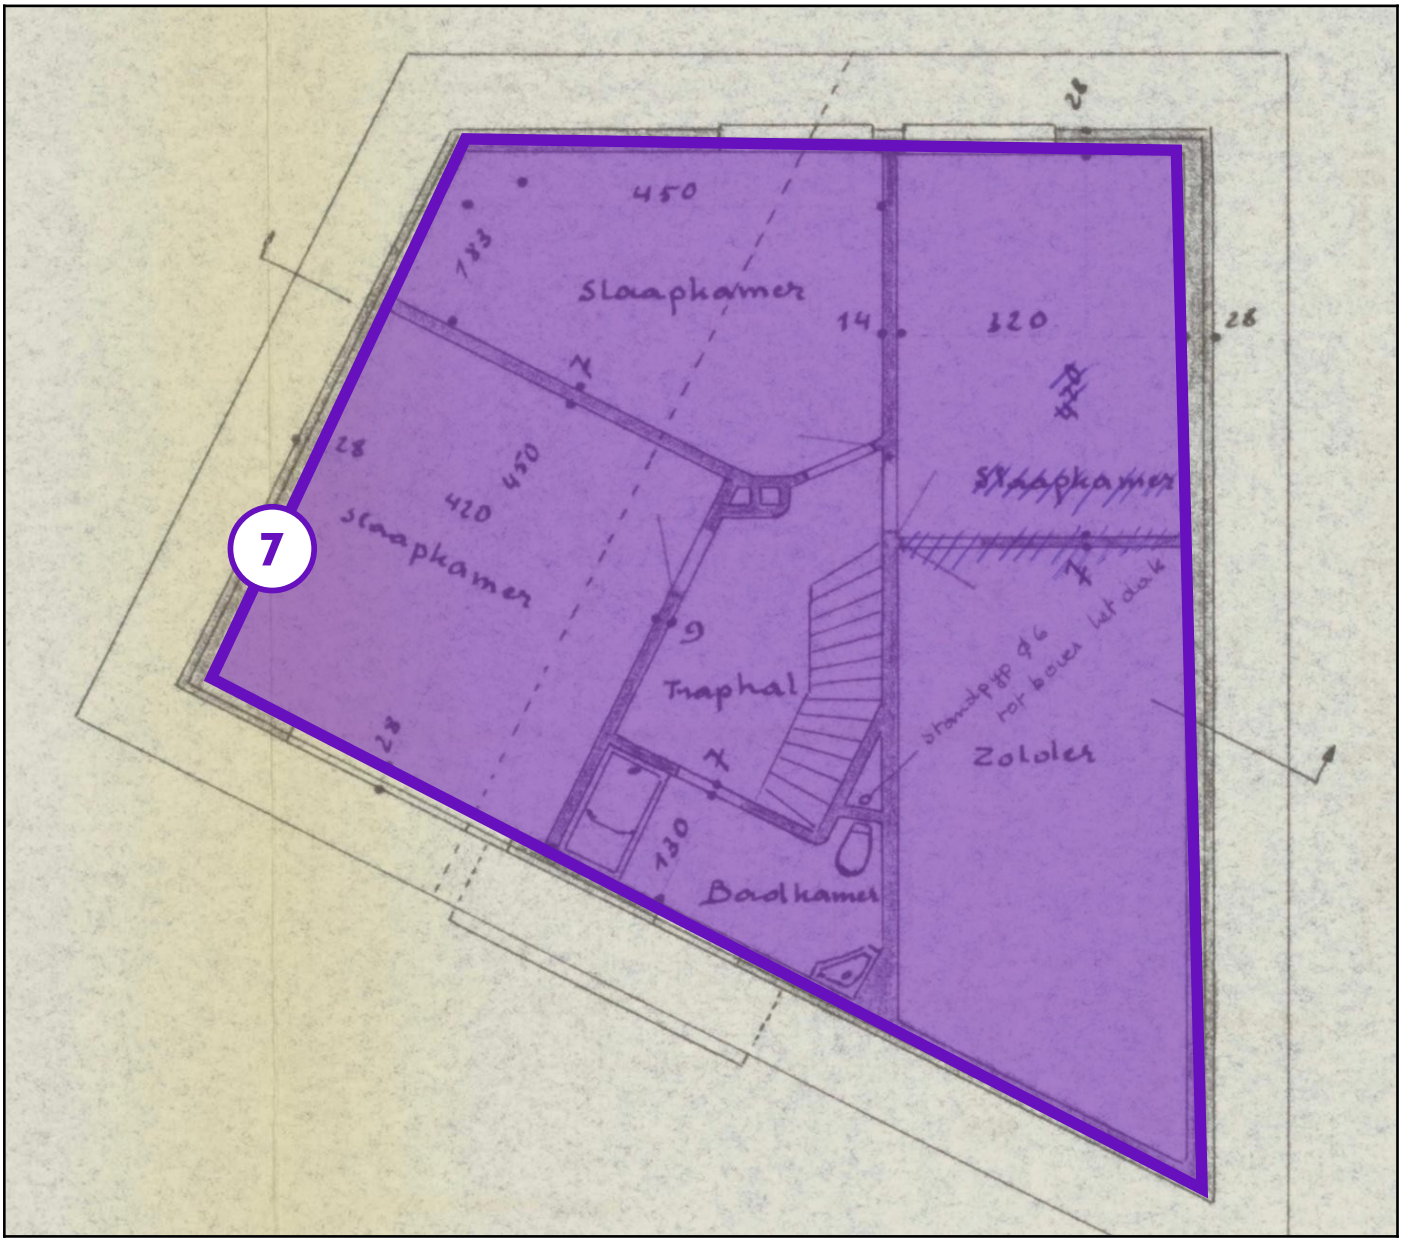
Plan 1.10: Verdieping kopie kopie kopie

Beschrijving	Type	Actie
7. Vloer- en tegellijm	Advies	-

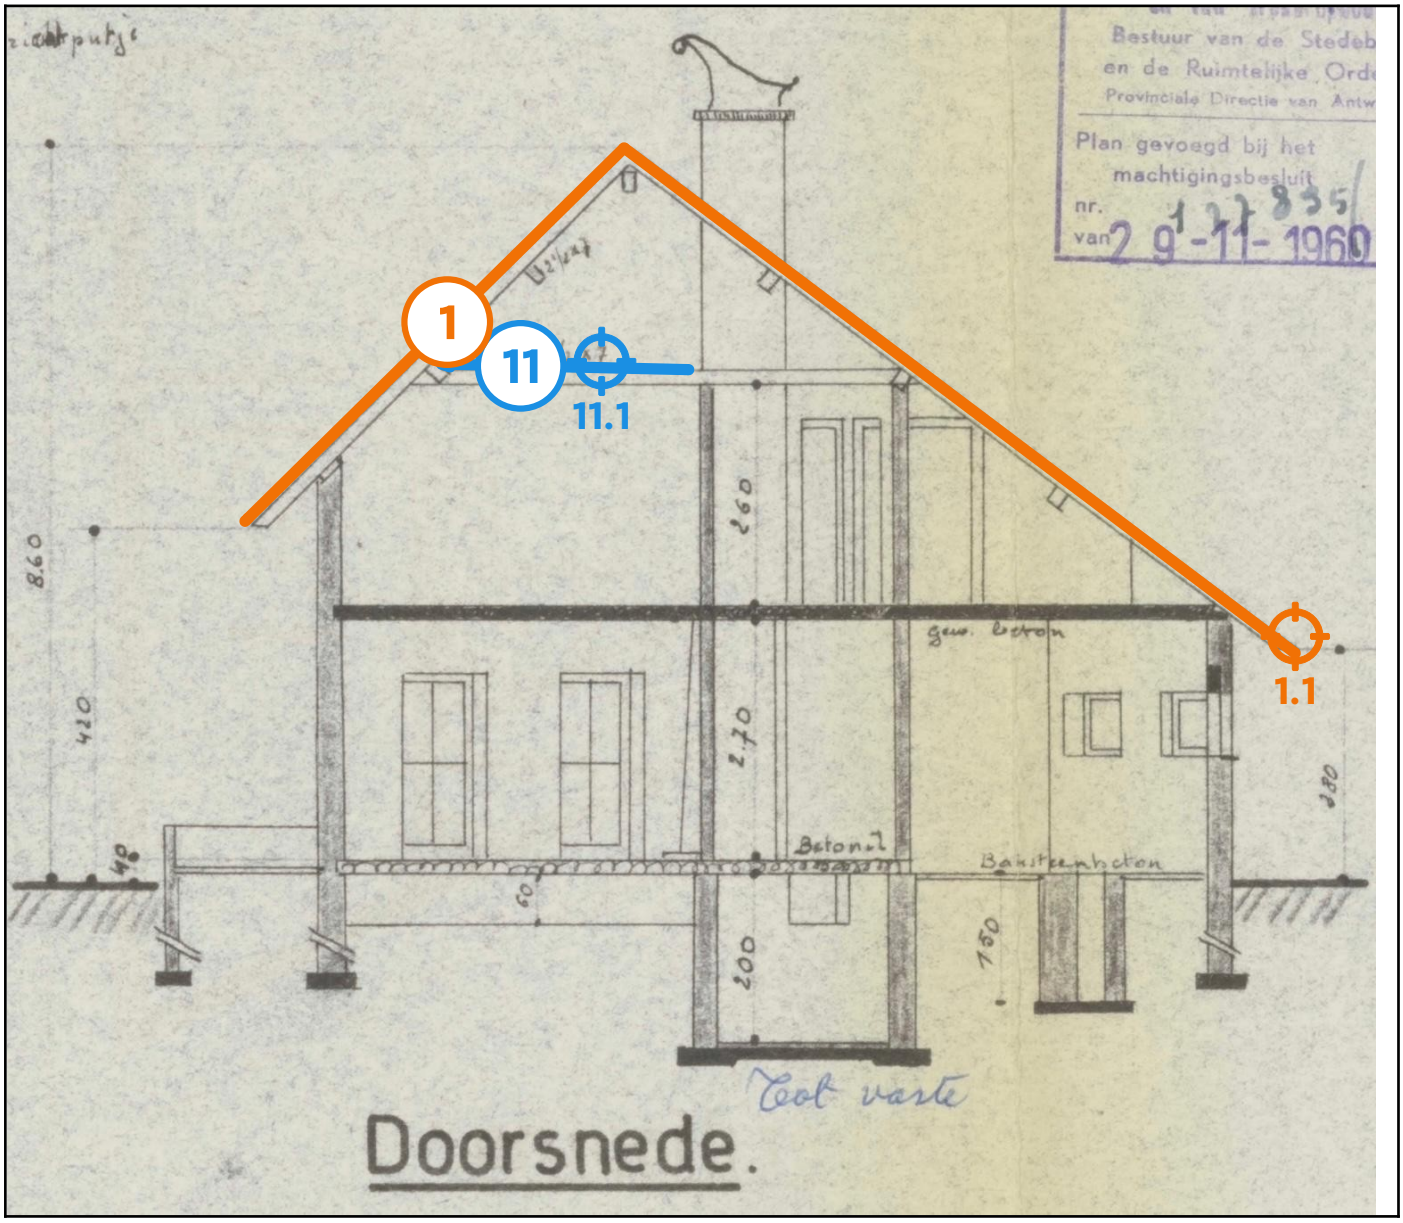
Plan 1.11: Doorsnede

Beschrijving	Type	Actie
1. Leien	Asbestmateriaal	Verwijderen
1.1 Code: Leien	Puntmonster	-
11. Vloerzeil zolder	Geen asbest	-
11.1 Code: Vloerzeil 2	Puntmonster	-

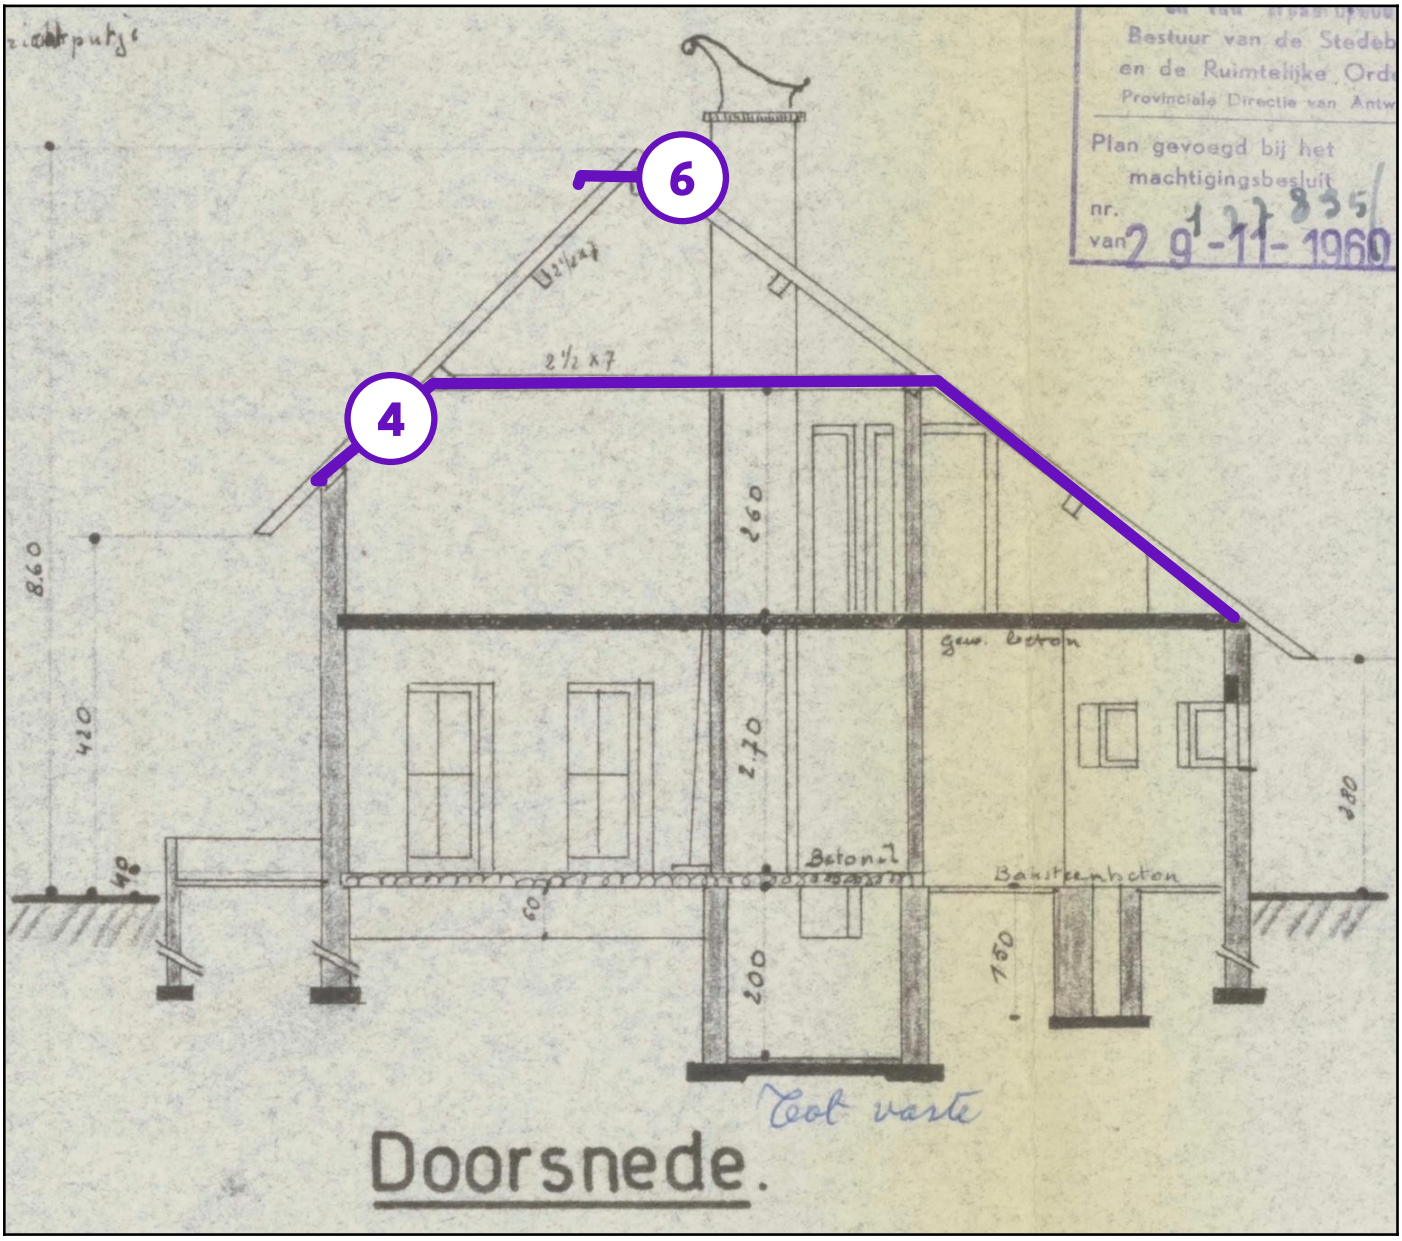
Plan 1.12: Doorsnede kopie

Beschrijving	Type	Actie
4. Onderdak kamers	Beperking	-
6. Plat dak hoofddak	Beperking	-

Uitleg van de asbestdeskundige: Plat dak hoofddak niet inspecteerbaar door hoogte. Niet duidelijk of dit ook leien zijn. Eventueel roofing of nog iets anders.

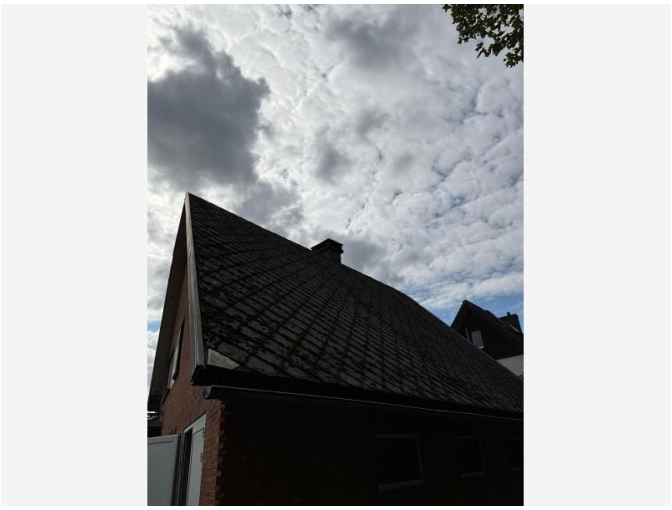
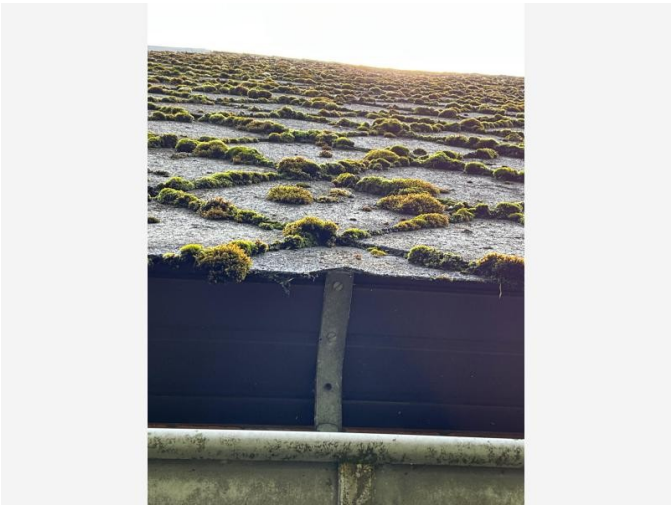
Fiche 1: Leien

Het asbestmateriaal valt onder de mijlpaal van 2034.

Eindbeoordeling materiaalrisico	Laag materiaalrisico en/of verlaagde kans op vezelvrijgave

Gebondenheid	Categorie 1: hechtgebonden in oorsprong
Asbestsoort (vezeltype)	Alleen chrysotiel aanwezig
Asbestconcentratie	Laag (< 50%)
Afschermingsgraad van het gehele materiaal	Geheel of deels vrij aan de buitenlucht, maar geen contact met binnenlucht
Toestand van het materiaal	Licht beschadigd, licht verweerd. Intacte calciumsilicaatplaat of materiaal met categorie 3-gebondenheid

#	Type	Referentie	Resultaat
1.1	Puntmonster	Leien	Chrysotiel

Verwijderen

- Verwijder dit asbestmateriaal zo snel mogelijk. Volg de toestand goed op.
- Hemelwater dat afspoelt van asbestcement daken of gevels kan asbestdeeltjes bevatten. Gebruik het enkel voor gesloten circuits (bv. spoelen toiletten). Reinig na het vervangen van het dak of de gevel de dakgoten en regenwaterput of -ton om asbesthoudend sediment of slib te verwijderen

- Eenvoudige handelingen: mag via doe-het-zelf of door werknemer(s) met opleidingsattest eenvoudige handelingen
  EH via doe-het zelf Dragen van de nodige beschermingsmiddelen (mondmasker ffp3, handschoenen,tyvec). Indien mogelijk de ondervloer afdekken , leien voorzichtig verwijderen, extra fixeren, niet breken , niet gooien, onmiddellijk verpakken of voorzichtig in container met asbest bag plaatsen.

Indien leien in slechte staat zijn en kans bestaat op breken : Eenvoudige handeling opgeleid personeel , alle werknemer(s) moeten wel beschikken over een opleidingsattest eenvoudige handelingen 8u

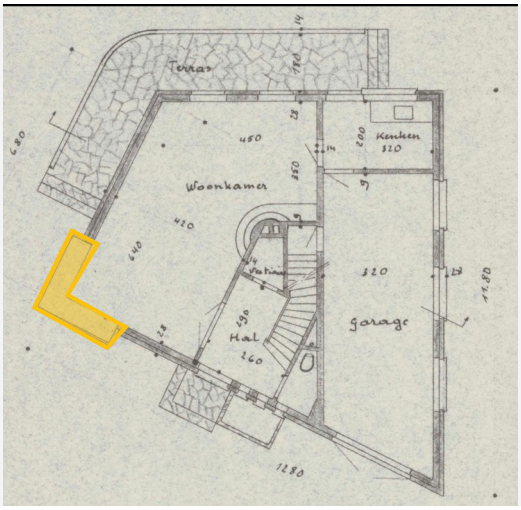
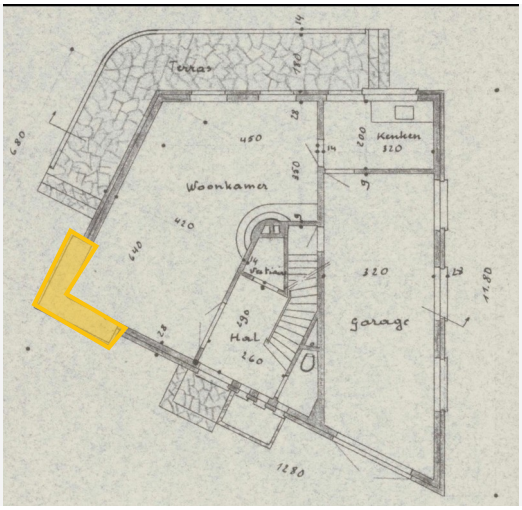
Fiche 12: Roofing erker

Geen asbest

#	Type	Referentie	Resultaat
12.1	Puntmonster	Roofing	Geen asbest

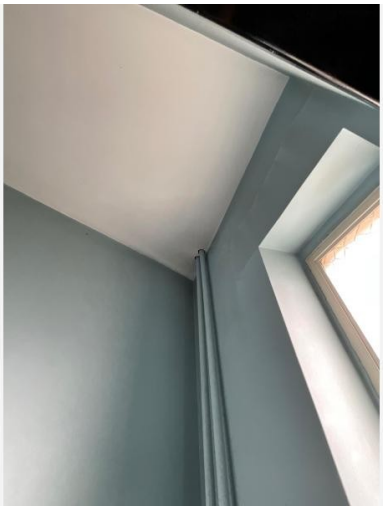
Fiche 13: Pleister plafond

Geen asbest

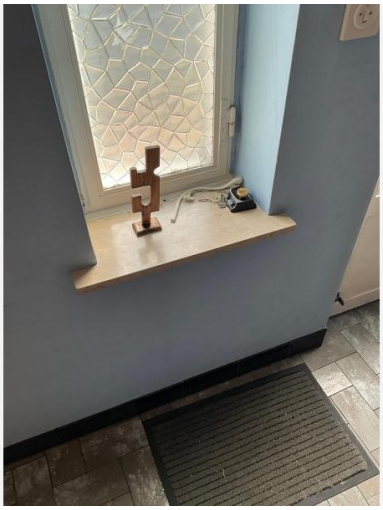
Fiche 16: Vensterbanken binnen

Geen asbest
