Asbestinventarisattest

Kruiskenslei 150, 2850 Boom

Attestnummer : **20261007-000440.000**
Uitgegeven op : **07.10.2026**
Geldig tot : **07.10.2031**

Niet-asbestveilig

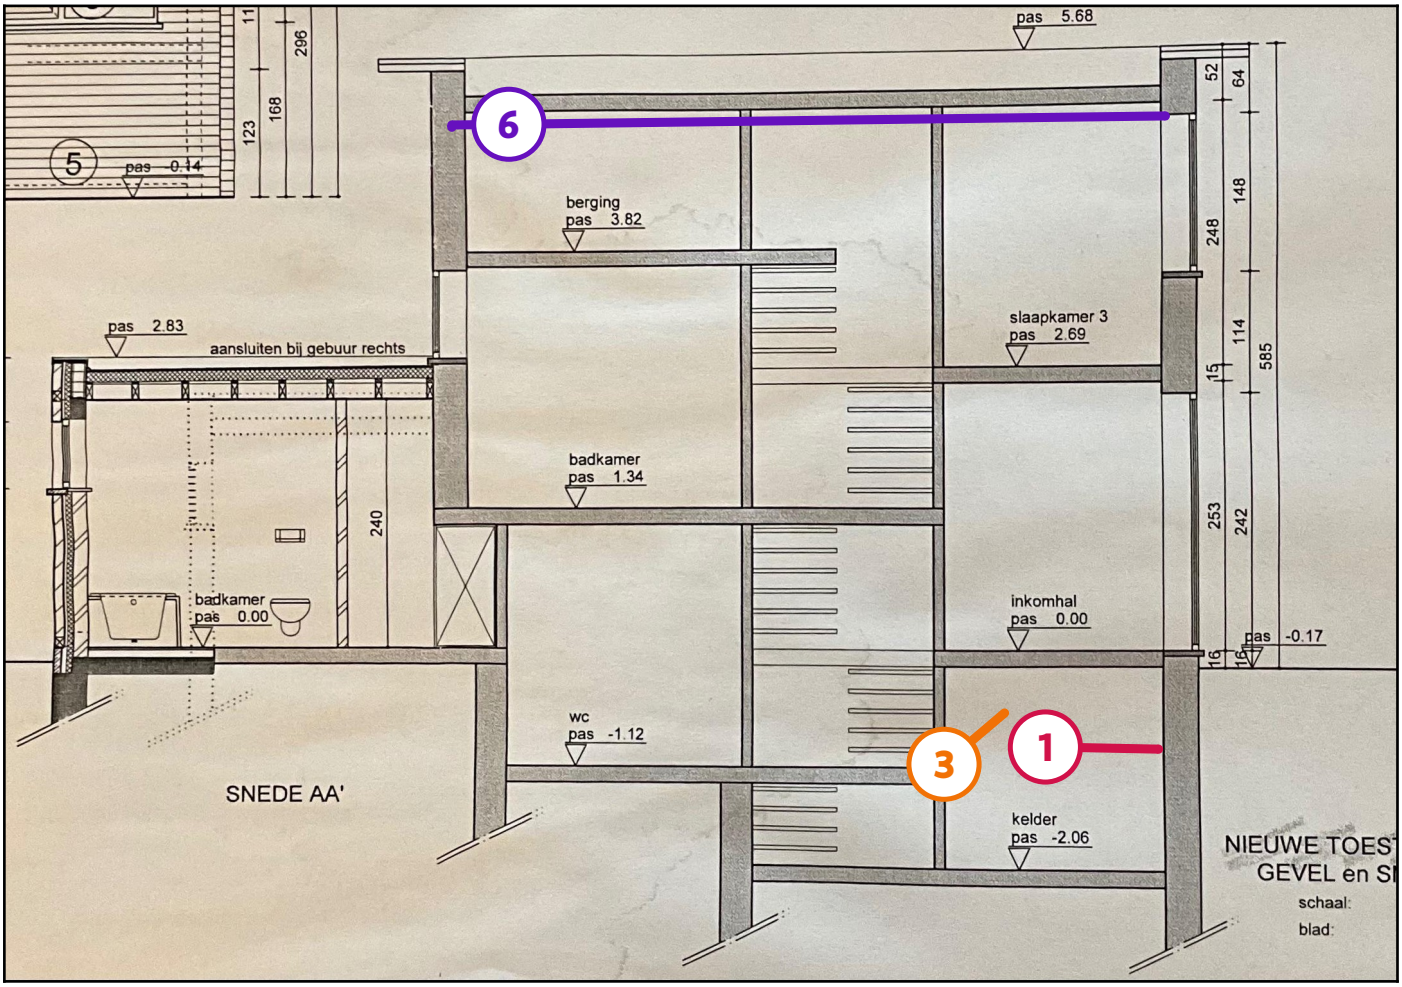
Plan 1.1: Doorsnede

Beschrijving	Type	Actie
1. Cementbuis 1	Asbestmateriaal	Dringend verwijderen
3. Cementbuis 2	Asbestmateriaal	Verwijderen
6. Onderdak	Beperking	-

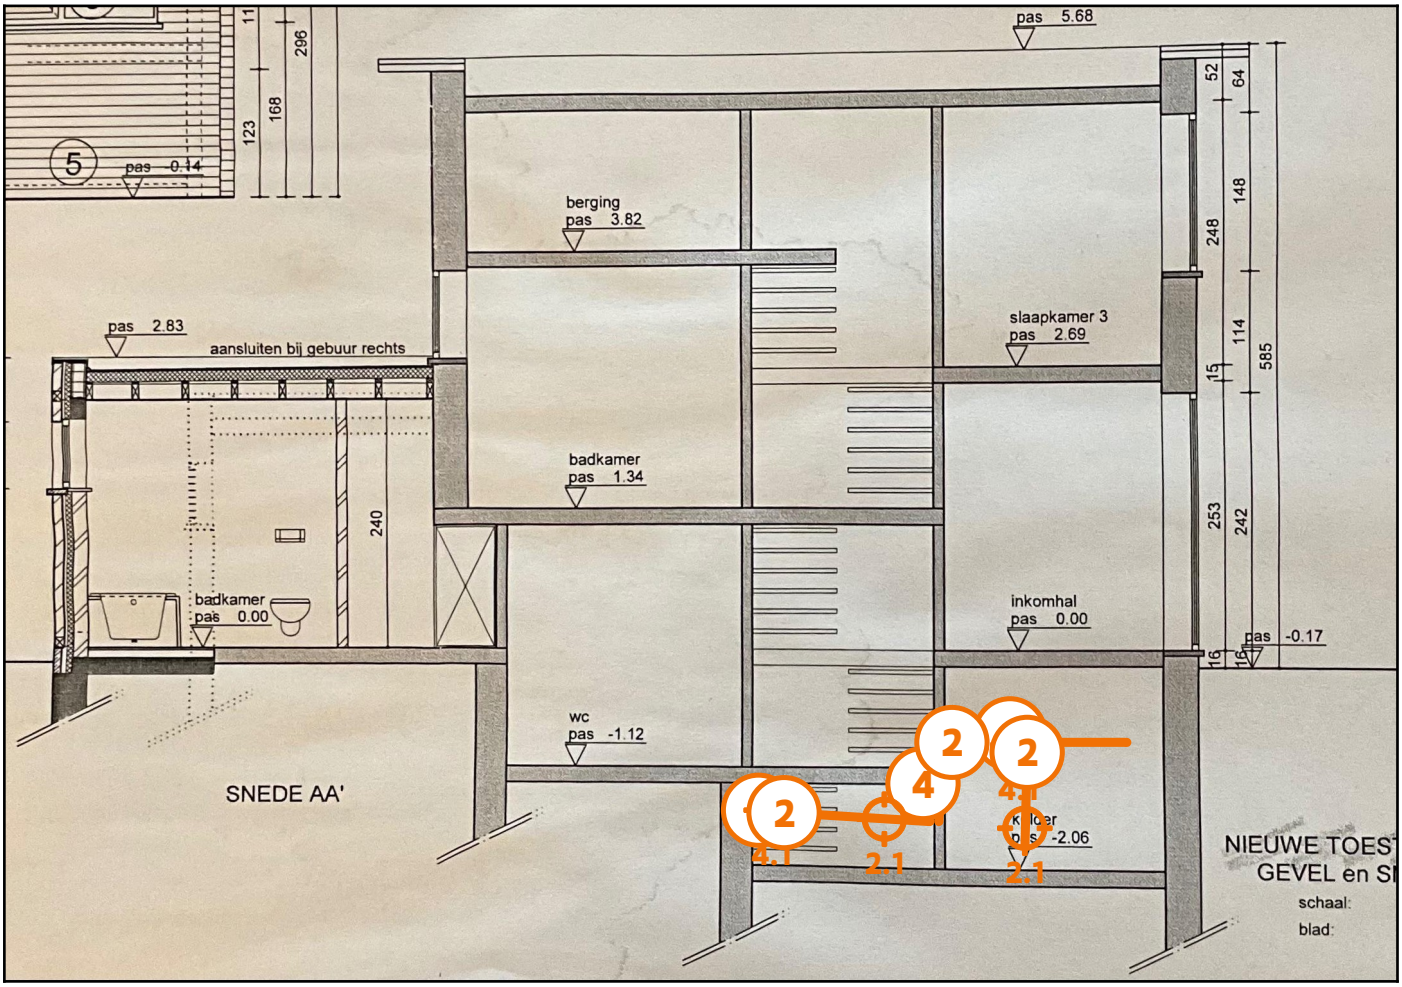
Plan 1.3: Doorsnede kopie kopie

Beschrijving	Type	Actie
2. Leidingisolatie recht gips	Asbestmateriaal	Verwijderen
2.1 Code: Leidingisolatie recht	Mengmonster	-
4. Leidingisolatie gips bocht	Asbestmateriaal	Verwijderen
4.1 Code: Leidingisolatie bocht	Mengmonster	-

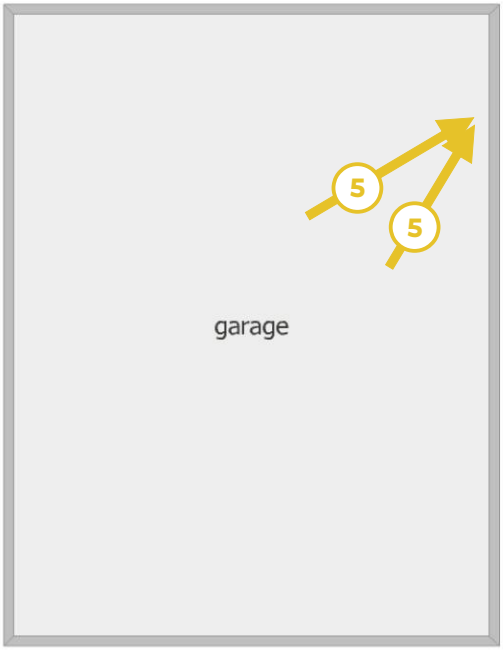
Plan 3.1: Garage

Beschrijving	Type	Actie
5. Bakeliet	Asbestmateriaal	Zorgvuldig beheren

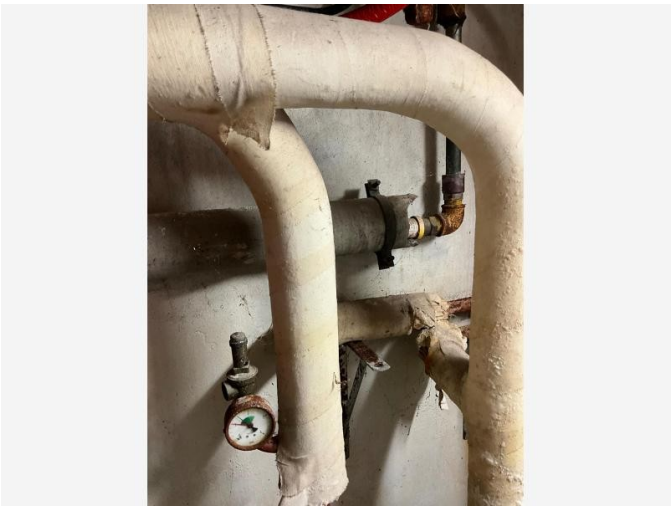
Fiche 1: Cementbuis 1

Eindbeoordeling materiaalrisico	Hoog materiaalrisico en/of hoge kans op vezelvrijgave

Gebondenheid	Categorie 1: hechtgebonden in oorsprong
Asbestsoort (vezeltype)	Crocidoliet aanwezig
Asbestconcentratie	Laag (< 50%)
Afschermingsgraad van het gehele materiaal	Geheel of deels vrij aan de binnenlucht, maar geen contact met binnenluchtstromen
Toestand van het materiaal	Matig beschadigd, matig verweerd

Dringend verwijderen

- Verwijder dit asbestmateriaal zo snel mogelijk. Volg de toestand goed op.
- Voer bijkomende staalname(s) uit.

De buis kan voorzichtig losgebeiteld worden, extra bevochtigen om stof te voorkomen + dragen van de nodige beschermingsmiddelen (mondmasker ffp3, handschoenen,tyvec) Bij de gemeente/containerpark afsluitzakken halen om dubbel in te pakken en af te voeren naar het containerpark als hechtgebonden asbestafval.

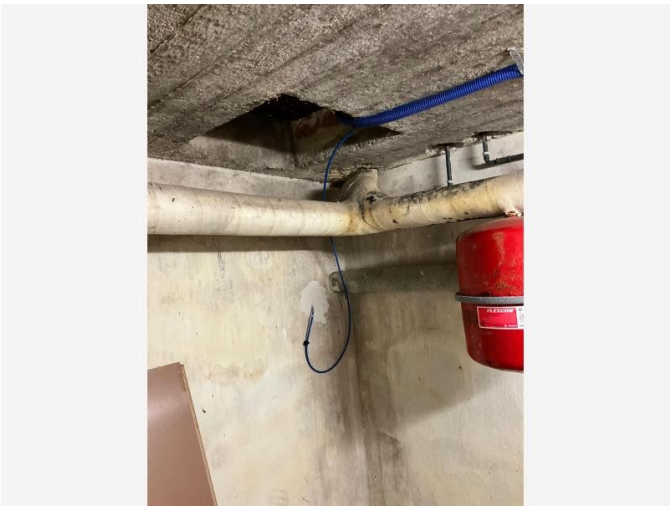
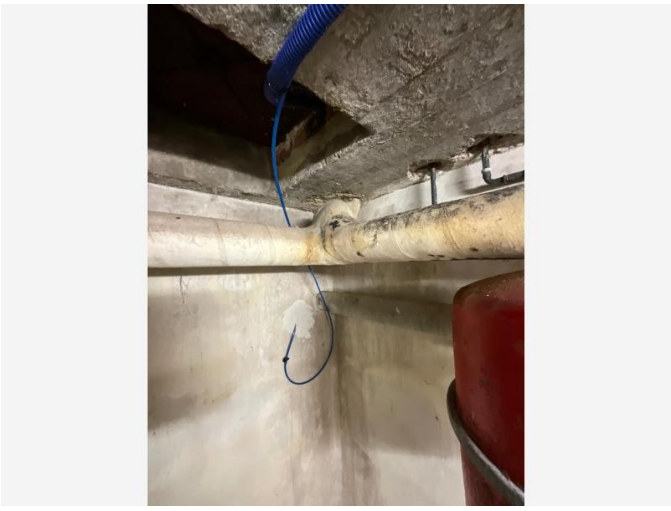
Fiche 4: Leidingisolatie gips bocht

Eindbeoordeling materiaalrisico	Verhoogd materiaalrisico en/of verhoogde kans op vezelvrijgave

Gebondenheid	Categorie 2: niet-hechtgebonden met matrix
Asbestsoort (vezeltype)	Amfibool aanwezig, uitgezonderd crocidoliet
Asbestconcentratie	Hoog (>= 50%)
Afschermingsgraad van het gehele materiaal	Geheel of deels vrij aan de binnenlucht, maar geen contact met binnenluchtstromen
Toestand van het materiaal	Licht beschadigd, licht verweerd. Intacte calciumsilicaatplaat of materiaal met categorie 3-gebondenheid

#	Type	Referentie	Resultaat
4.1	Mengmonster	Leidingisolatie bocht	Amosiet

Verwijderen

- Verwijder dit asbestmateriaal zo snel mogelijk. Volg de toestand goed op.

- Hermetische zone (erkend asbestverwijderaar)
  Gipsisolatie wordt losgesneden van dragermateriaal (leiding), asbesthoudend gips zal gemakkelijk verbrokkelen en is losgebonden. Om geen asbestvezels te verspreiden naar de omgeving, dient dit in hermetische zone verwijderd te worden.

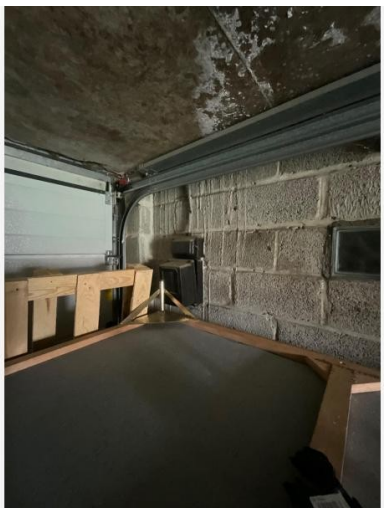
Fiche 5: Bakeliet

Eindbeoordeling materiaalrisico	Zeer laag materiaalrisico en/of zeer lage kans op vezelvrijgave

Gebondenheid	Categorie 1: hechtgebonden in oorsprong
Asbestsoort (vezeltype)	Crocidoliet aanwezig
Asbestconcentratie	Laag (< 50%)
Afschermingsgraad van het gehele materiaal	Stootvaste afscherming of omkasting
Toestand van het materiaal	Onbeschadigd, niet verweerd

Zorgvuldig beheren

- Zorg voor een veilig beheer. Vermijd het beschadigen van het asbestmateriaal. Controleer de toestand jaarlijks op wijzigingen.
- Voer bijkomende staalname(s) uit.

- Eenvoudige handelingen: mag via doe-het-zelf of door werknemer(s) met opleidingsattest eenvoudige handelingen
  Schakelaars, stopcontacten en andere gelijkaardige toepassingen kunnen eenvoudig losgeschroefd, afvoeren op de daarvoor voorziene plek op containerpark.

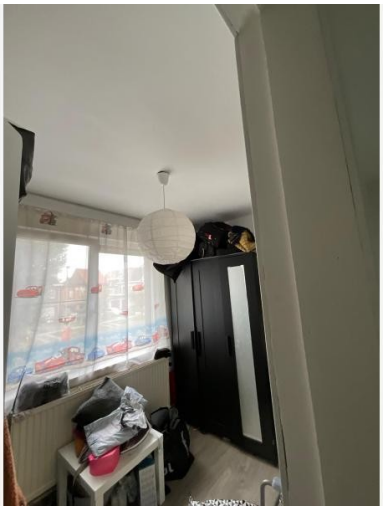
Fiche 6: Onderdak

Tijdelijke beperking

Reden: Er is geen volledige risicobeoordeling mogelijk

Uitleg van de asbestdeskundige: Onderdak niet zichtbaar door hoogte langs buiten en afwerking bepleisterd plafond langs binnen

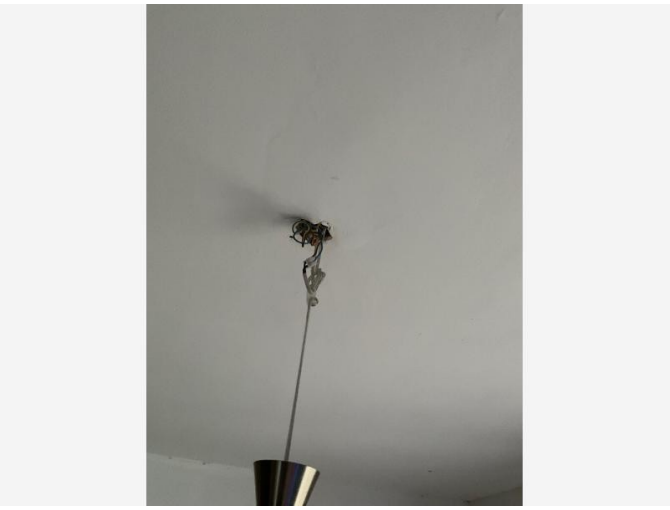
Fiche 9: Pleister plafond

Geen asbest

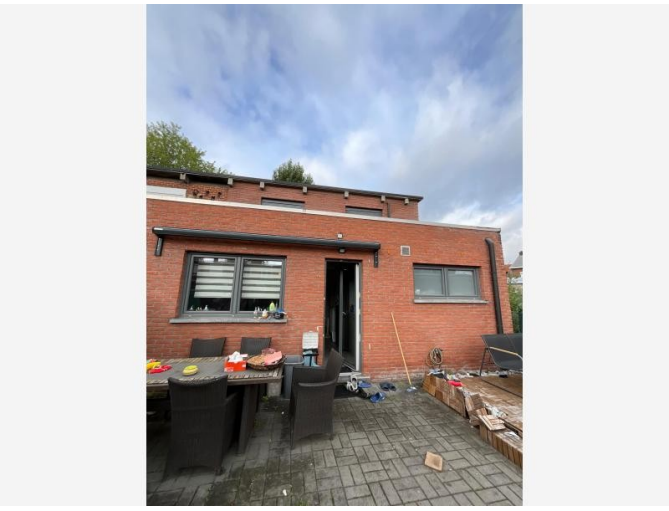
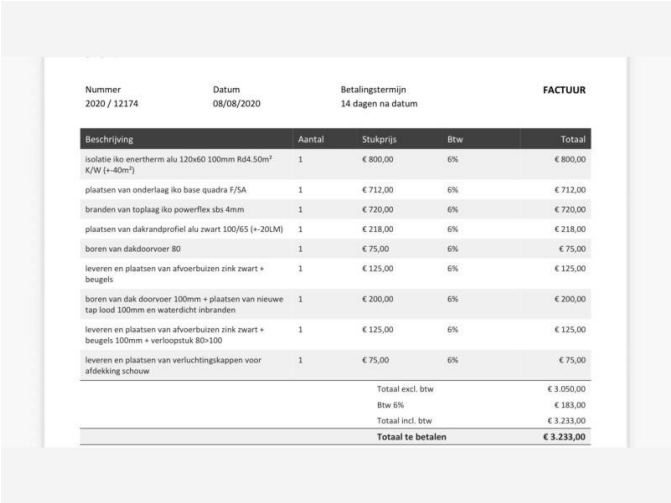
Beschrijving	Notitie	Terug te vinden op plannen
Fiche 14: Hoofddak	Dakbedekking vervangen in 2020. Bewijsstuk aanwezig.	-
Fiche 15: Mastiek	Mastiek is zacht en elastisch. Bij deze weten we dat het niet asbestverdacht is.	-
Fiche 16: Onderdak achterbouw	Achterbouw geplaatst in 2012.	-
Fiche 17: Rookgaskanalen	-	-
Fiche 18: Materialen stookketel	Ketel en bijhorende materialen gemaakt en geplaatst in 2012	-
