Asbestinventarisattest

Laarsebaan 157, 2170 Antwerpen

Attestnummer : **20261027-000093.000**
Uitgegeven op : **27.10.2026**
Geldig tot : **Onbeperkt** (tenzij de toestand wijzigt)

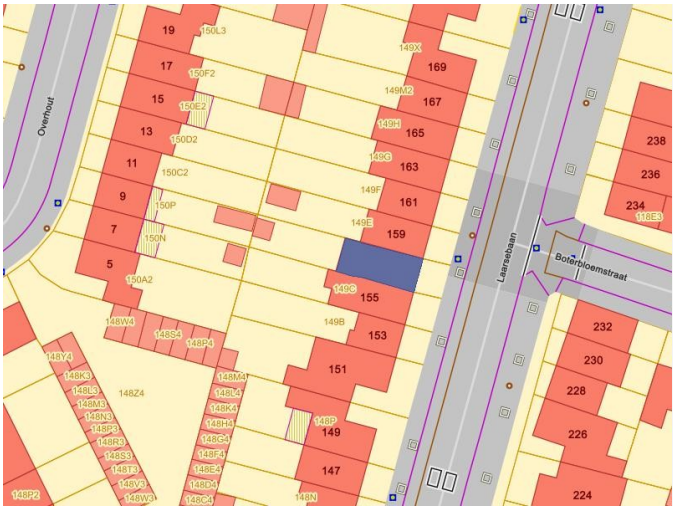
Zone 1: Hoofdgebouw

0 Asbestmaterialen

3 Geen asbest

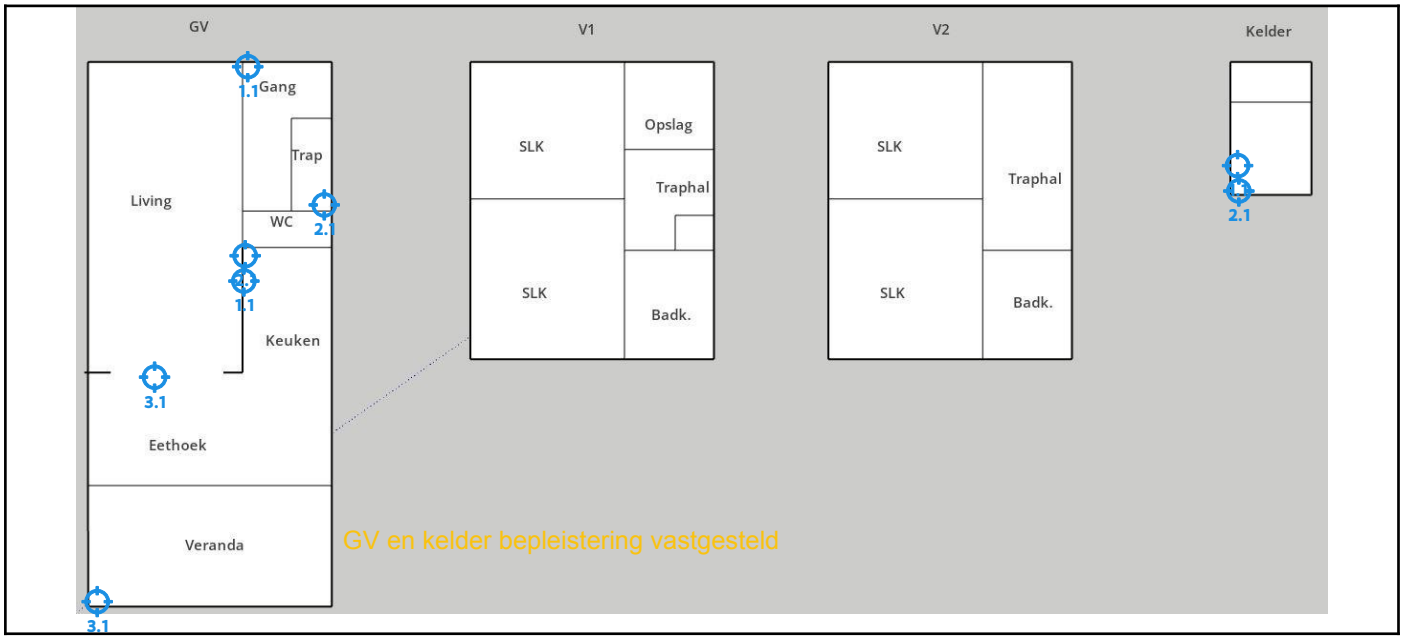
Plan 1.1: Schets-Grondplan

Beschrijving	Type	Actie
1. Pleister Plafonds	Geen asbest	-
1.1 Code: 2	Mengmonster	-
2. Pleisterwerk muren	Geen asbest	-
2.1 Code: 1	Mengmonster	-
3. Roofing	Geen asbest	-
3.1 Code: 3	Mengmonster	-

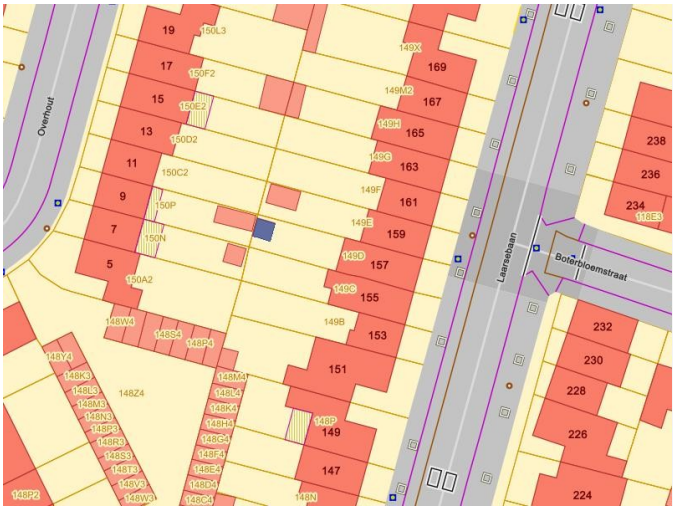
Zone 2: Bijgebouw; gn asbest

0 Asbestmaterialen

0 Geen asbest

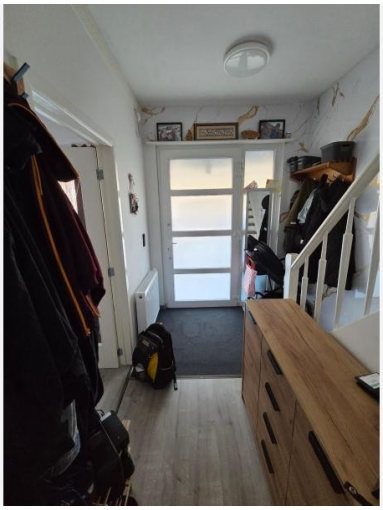
Fiche 1: Pleister Plafonds

Geen asbest

#	Type	Referentie	Resultaat
1.1	Mengmonster	2	Geen asbest

Beschrijving	Pleister Plafonds
Omgeving	Binnen
Primaire drager	Plafond
Bindmiddel van materiaal	Gips - kalk
Gebondenheid op basis van bindmiddel	Niet-hechtgebonden
Hoeveelheid (oppervlakte - dikte - aantal)	• 68,00 m^2 - 0,20 cm - 1 stuk
Totaal volume	0,136 m^3
Identificatiemethode	Een monstername door de asbestdeskundige met laboanalyse door een asbestlabo.
Destructieve handeling voor identificatie	Nee
Opmerking	Pleister aan plafonds GV en kelder; boven Gyproc

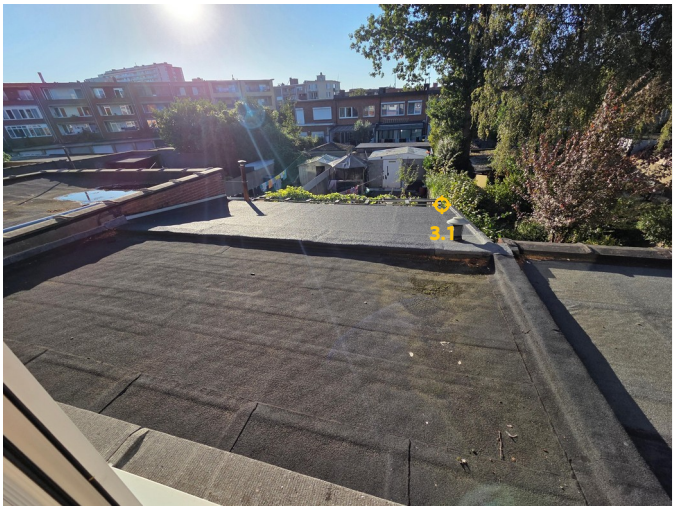
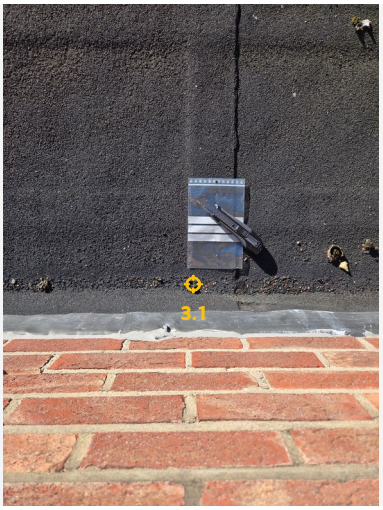
Fiche 3: Roofing

Geen asbest

#	Type	Referentie	Resultaat
3.1	Mengmonster	3	Geen asbest

Beschrijving	Roofing
Omgeving	Buiten
Primaire drager	Plat dak
Bindmiddel van materiaal	Bitumen (roofing, teer, asfalt)
Gebondenheid op basis van bindmiddel	Hecht
Hoeveelheid (oppervlakte - aantal)	• 50,00 m^2 - 1 stuk
Totale oppervlakte	50,00 m^2
Identificatiemethode	Een monstername door de asbestdeskundige met laboanalyse door een asbestlabo.
Destructieve handeling voor identificatie	Nee
Opmerking	platte daken boven eethoek en veranda, dakkapellen
