Asbestinventarisattest

Wilgehoevestraat 65, 2180 Antwerpen

Attestnummer : **20261022-000479.000**
Uitgegeven op : **22.10.2026**
Geldig tot : **22.10.2036**

Niet-asbestveilig

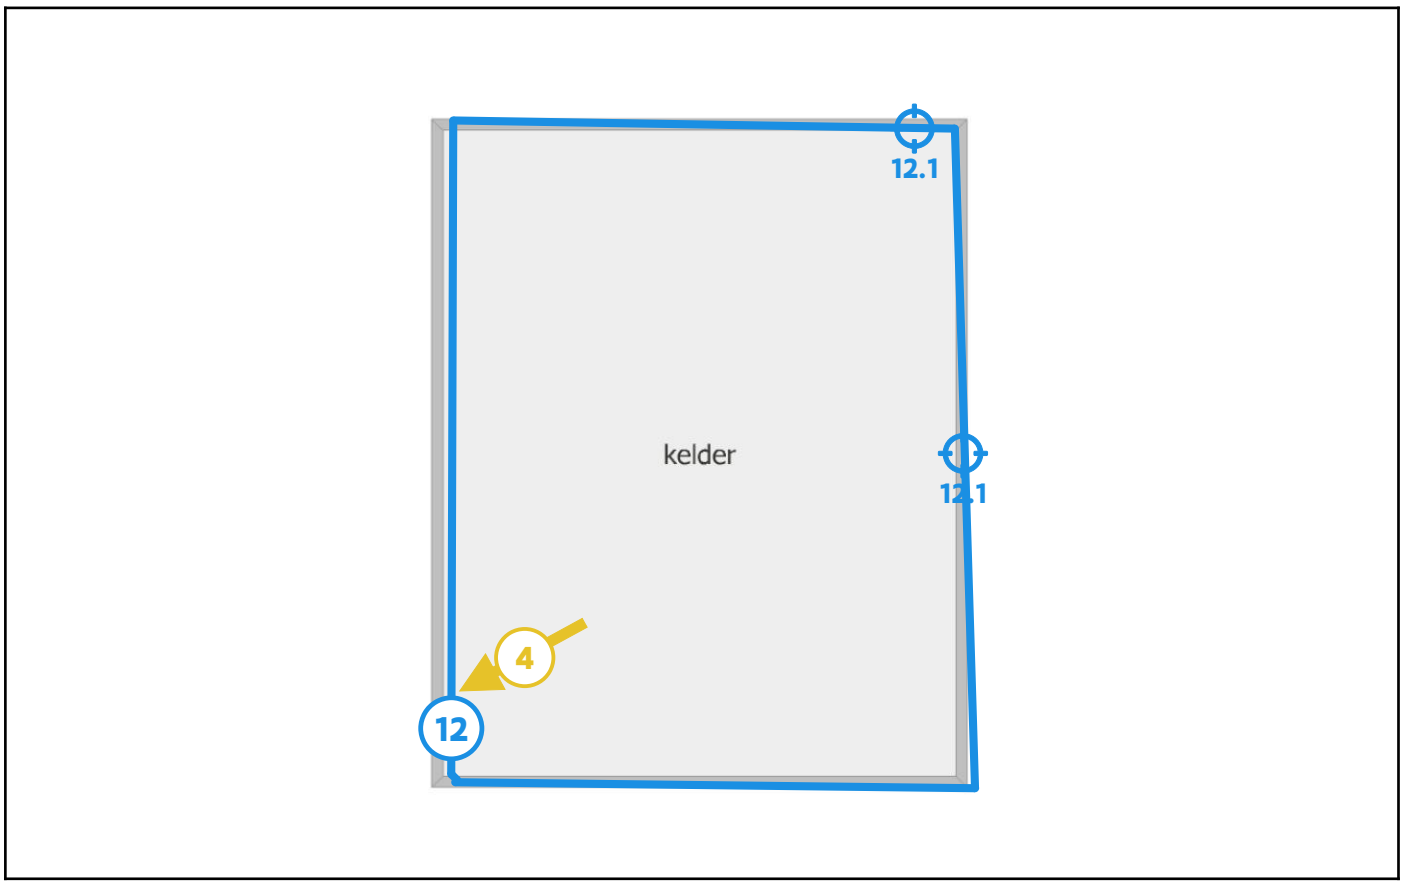
Plan 1.1: Kelder

Beschrijving	Type	Actie
4. Bakeliet	Asbestmateriaal	Zorgvuldig beheren
12. Pleister kelder	Geen asbest	-
12.1 Code: Cementering kelder	Mengmonster	-

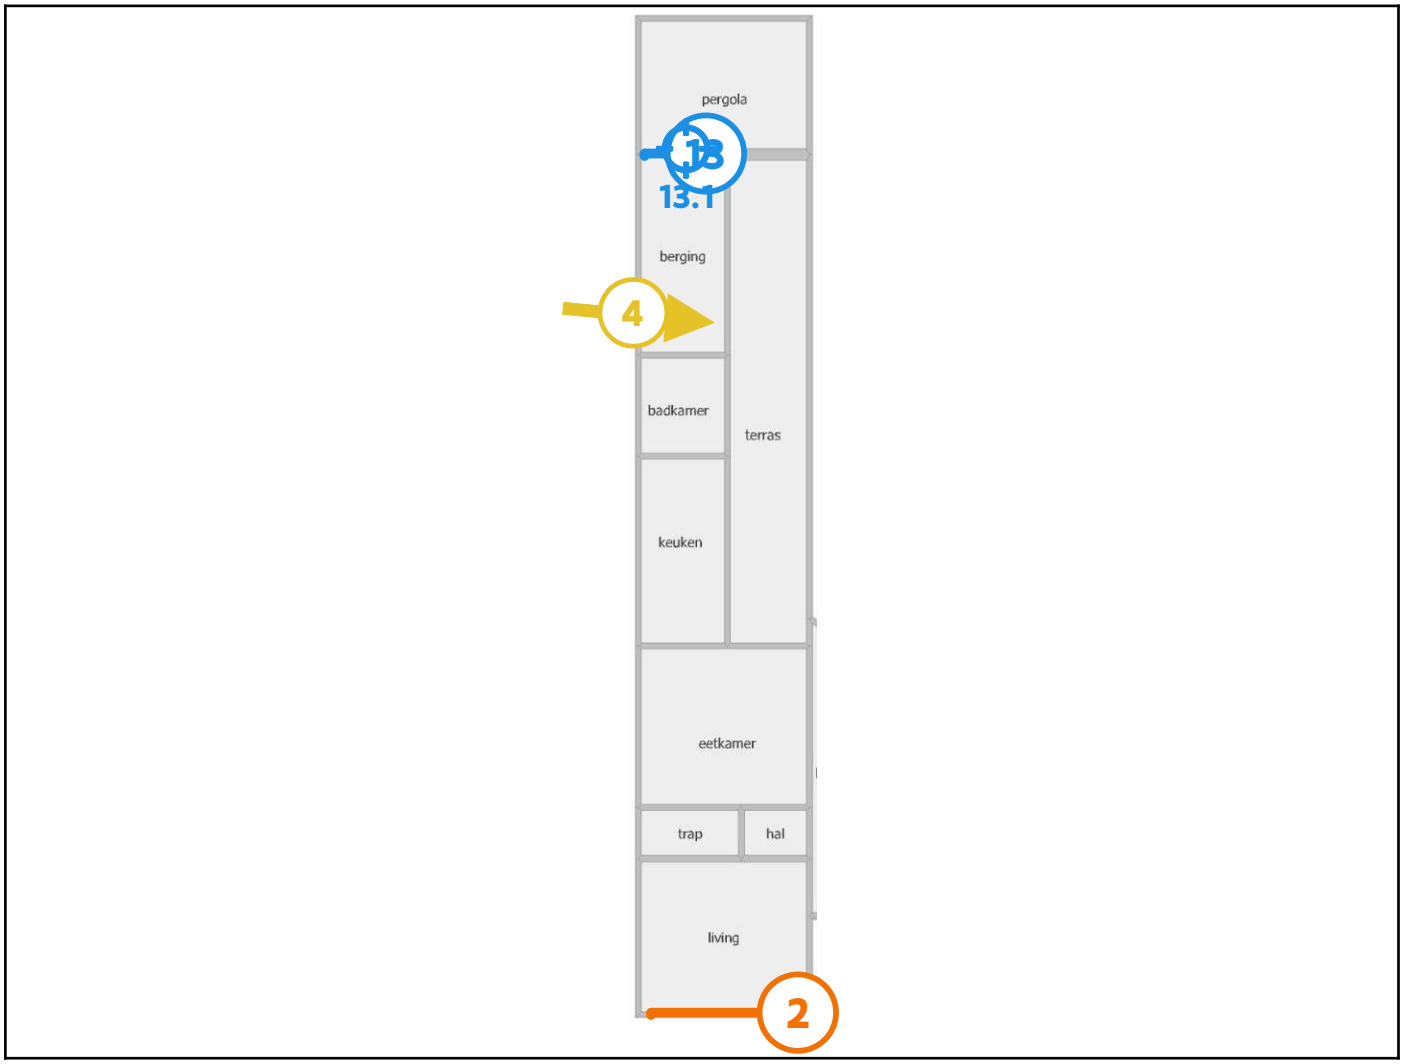
Plan 1.2: Gelijkvloers

Beschrijving	Type	Actie
2. Mastiek enkelvoudige beglazing	Asbestmateriaal	Verwijderen
4. Bakeliet	Asbestmateriaal	Zorgvuldig beheren
13. Mastiek raam tuinberging	Geen asbest	-
13.1 Code: Mastiek raam tuinberging	Puntmonster	-

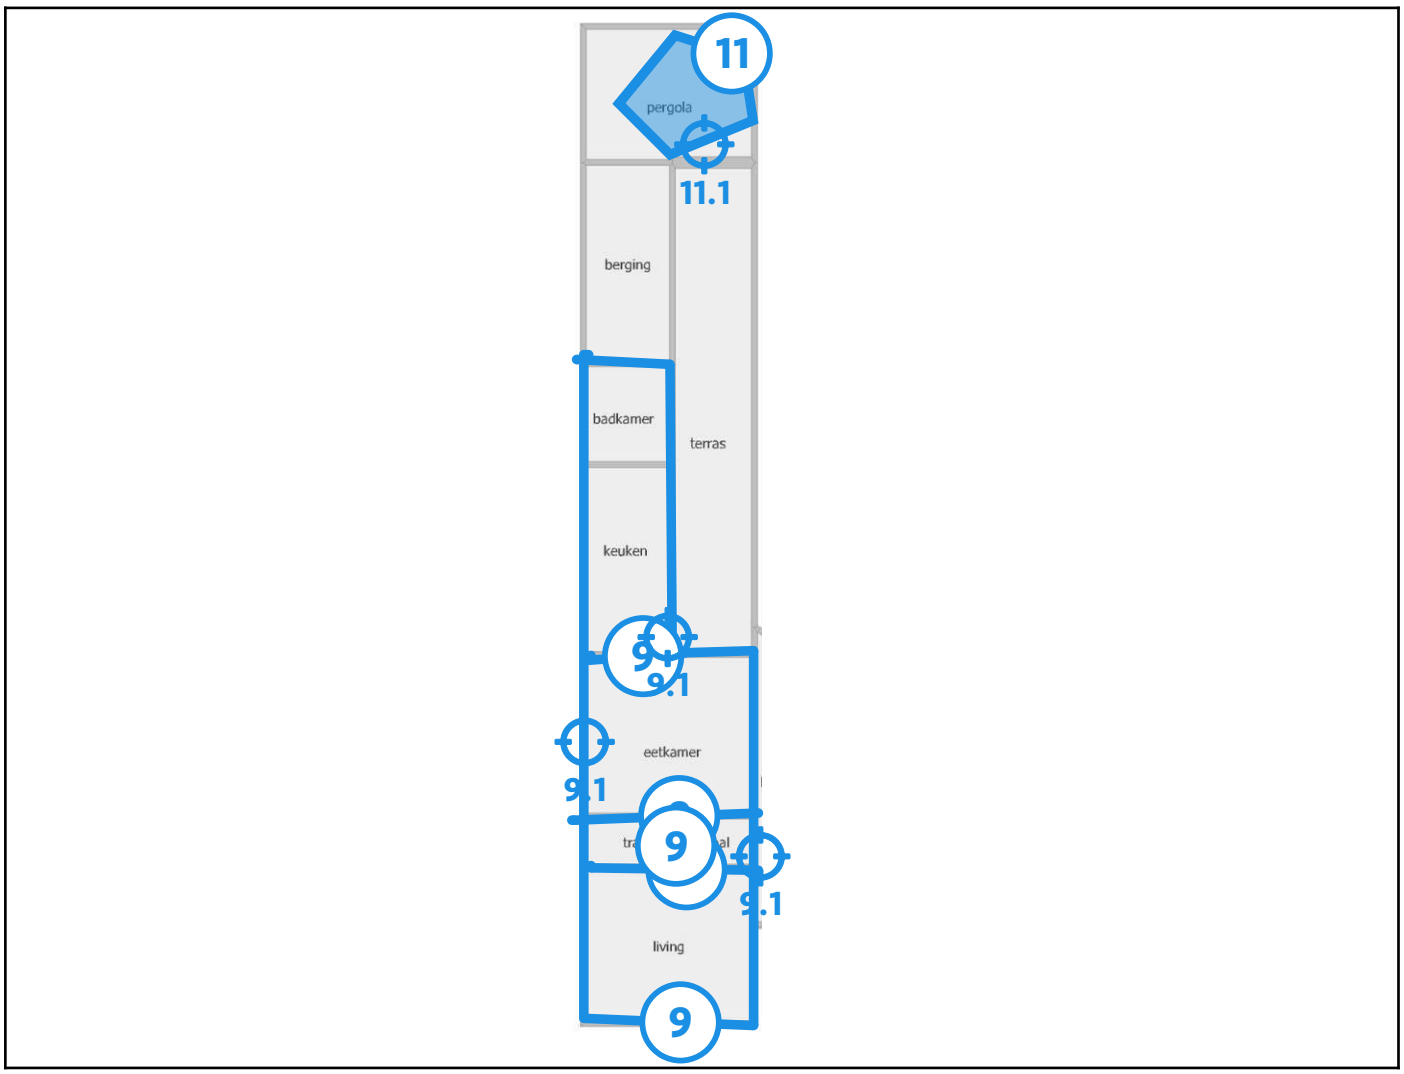
Plan 1.3: Gelijkvloers kopie

Beschrijving	Type	Actie
9. Pleister wand	Geen asbest	-
9.1 Code: Pleister wand	Mengmonster	-
11. Shingle pergola	Geen asbest	-
11.1 Code: Shingle pergola	Puntmonster	-

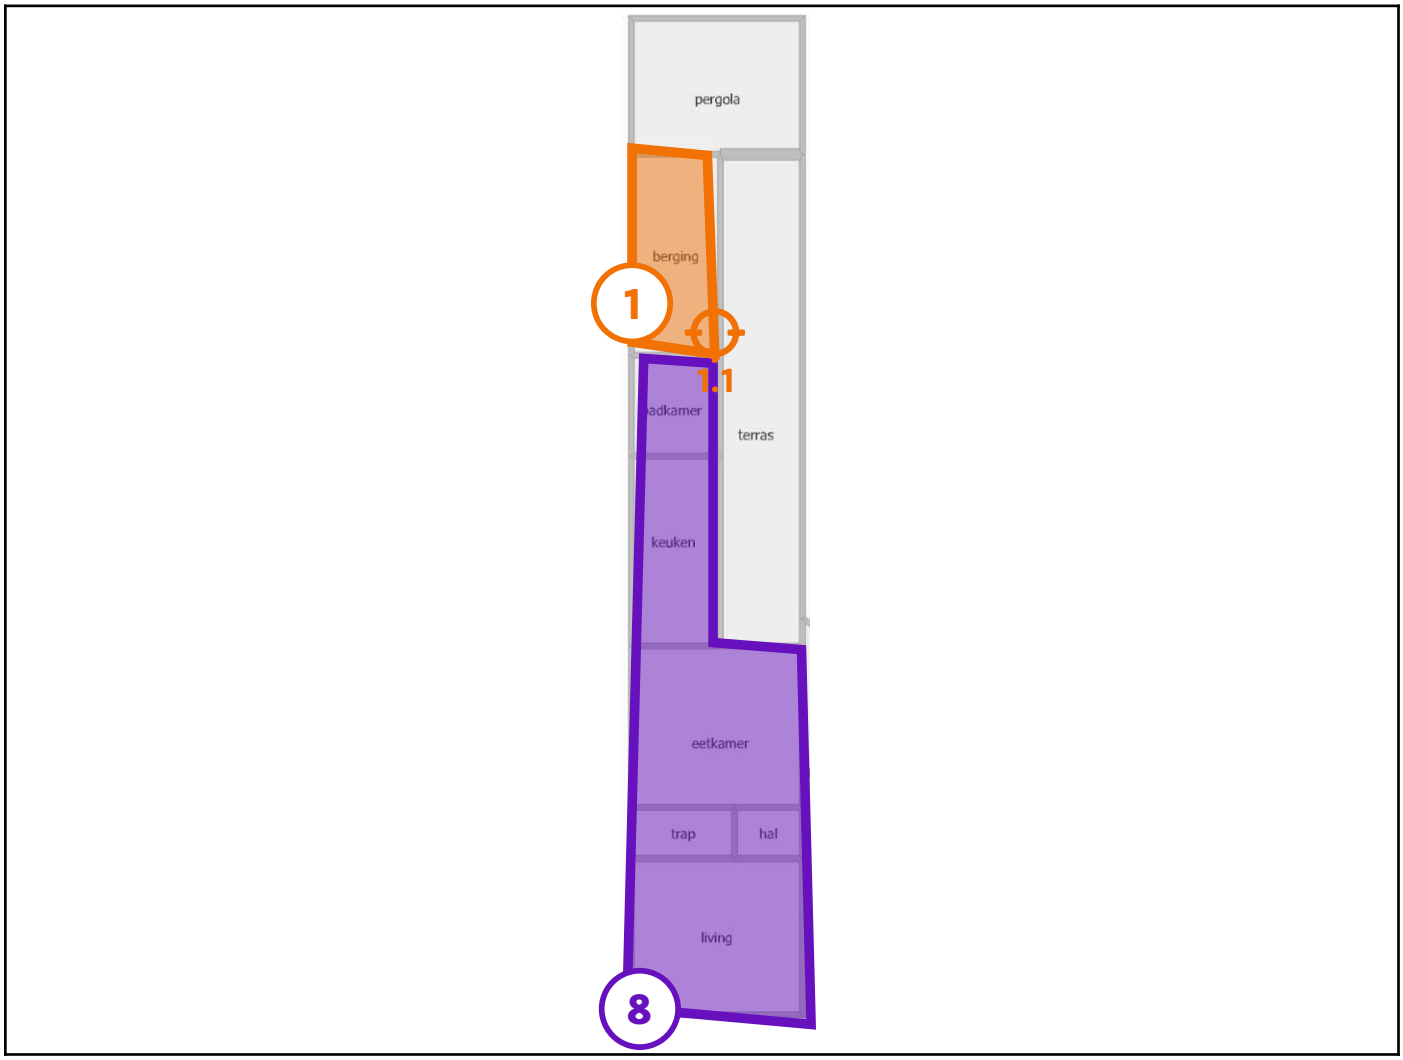
Plan 1.4: Gelijkvloers kopie kopie

Beschrijving	Type	Actie
1. Golfplaten tuinberging	Asbestmateriaal	Verwijderen
1.1 Code: Golfplaten tuinberging	Puntmonster	-
8. Valse plafonds	Advies	-

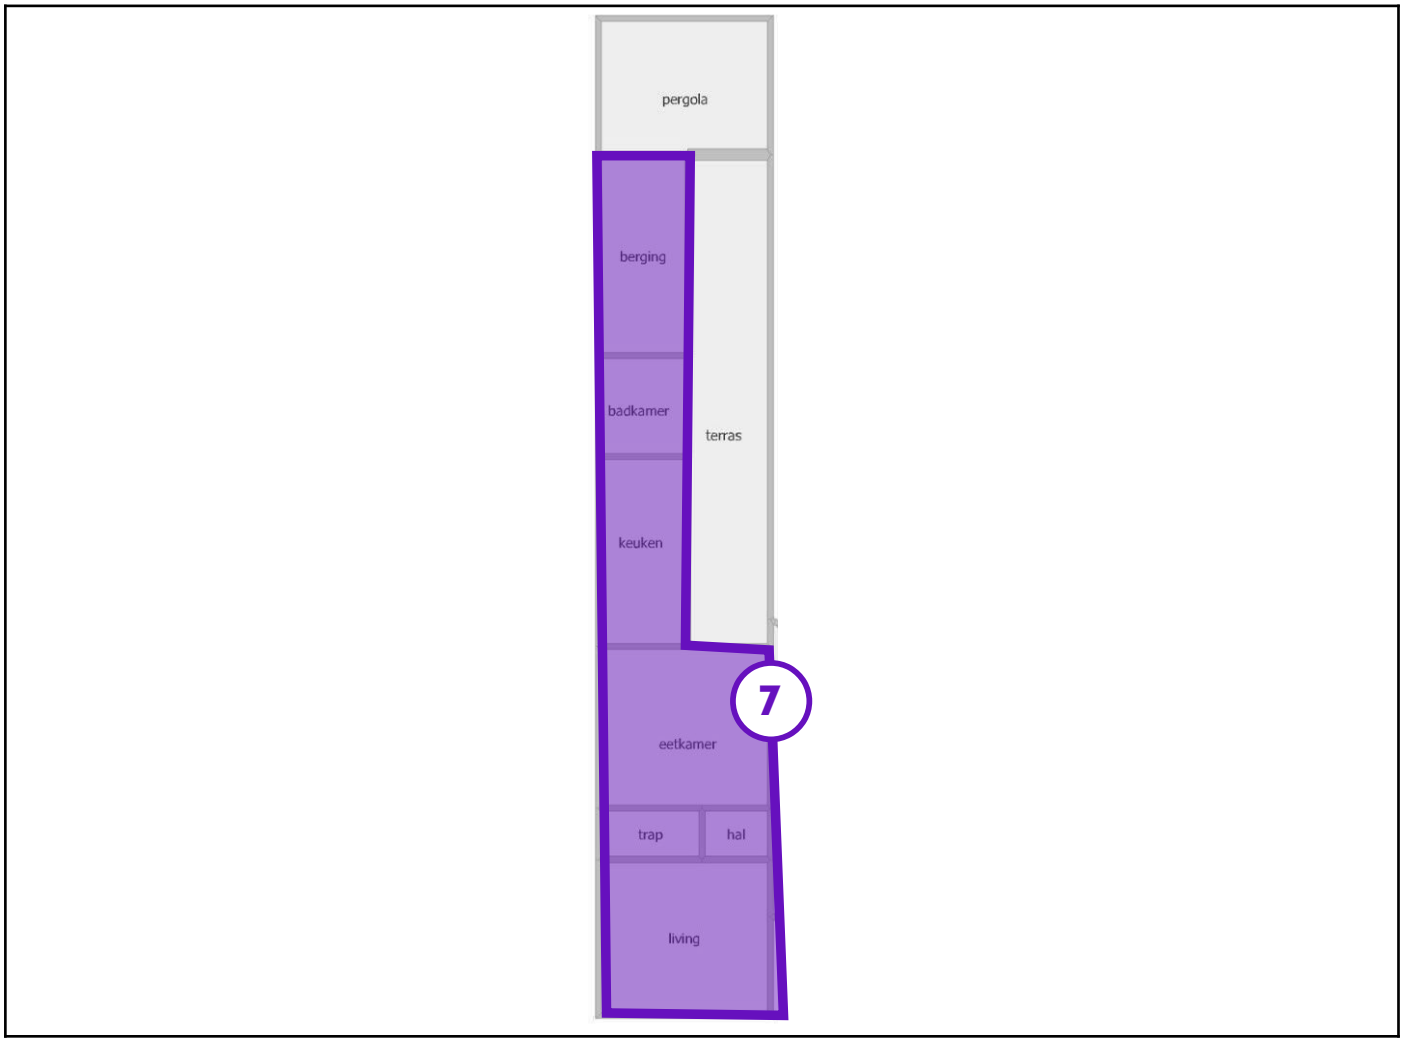
Plan 1.5: Gelijkvloers kopie kopie kopie

Beschrijving	Type	Actie
7. Vloer- en tegellijm	Advies	-

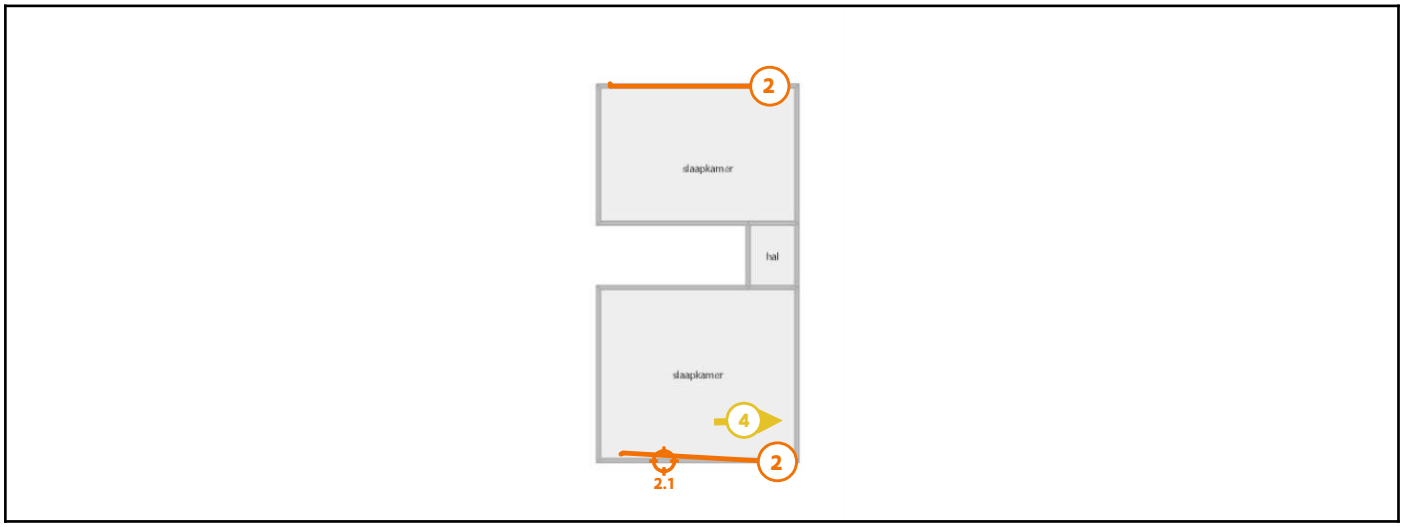
Plan 1.6: Verdieping

Beschrijving	Type	Actie
2. Mastiek enkelvoudige beglazing	Asbestmateriaal	Verwijderen
2.1 Code: Mastiek enkelvoudige beglazing	Puntmonster	-
4. Bakeliet	Asbestmateriaal	Zorgvuldig beheren

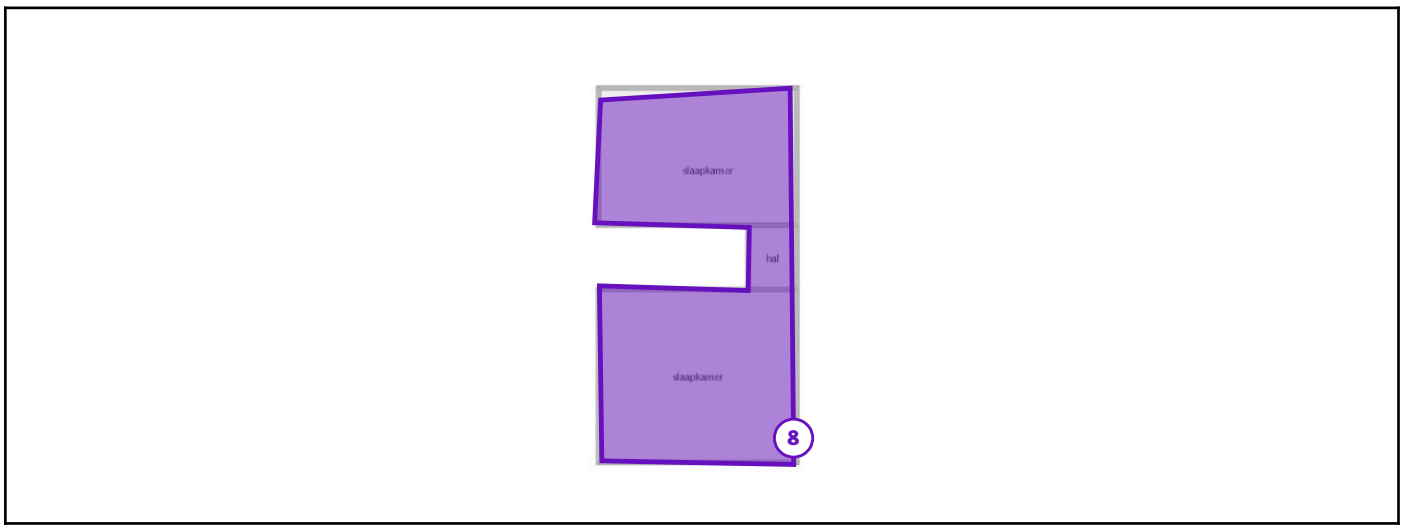
Plan 1.7: Verdieping kopie

Beschrijving	Type	Actie
8. Valse plafonds	Advies	-

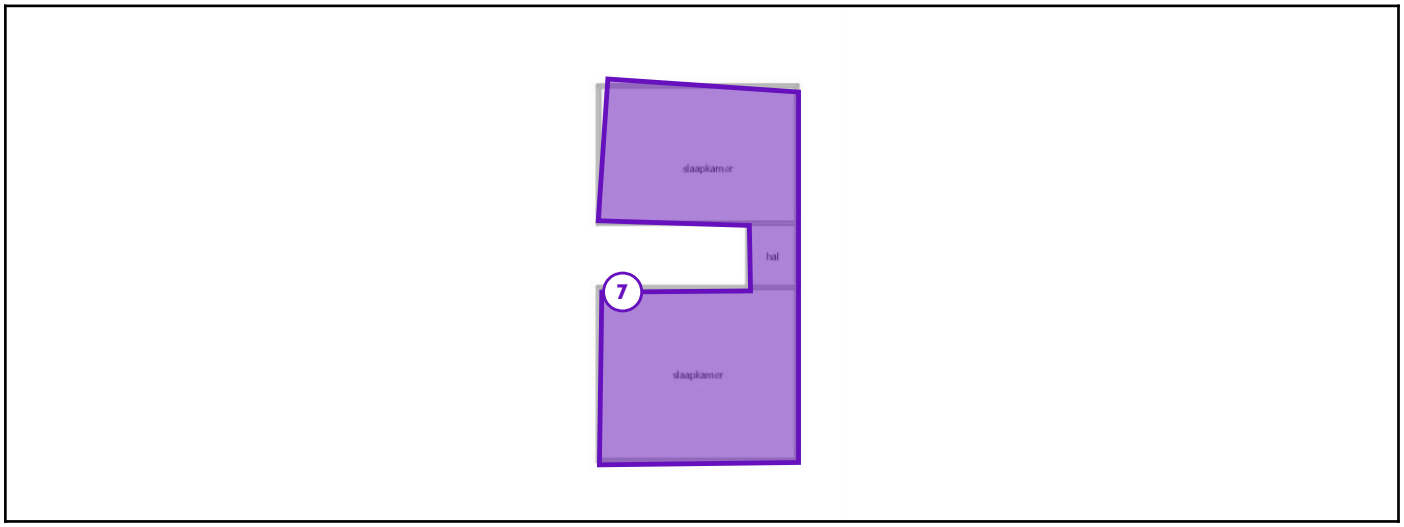
Plan 1.8: Verdieping kopie kopie

Beschrijving	Type	Actie
7. Vloer- en tegellijm	Advies	-

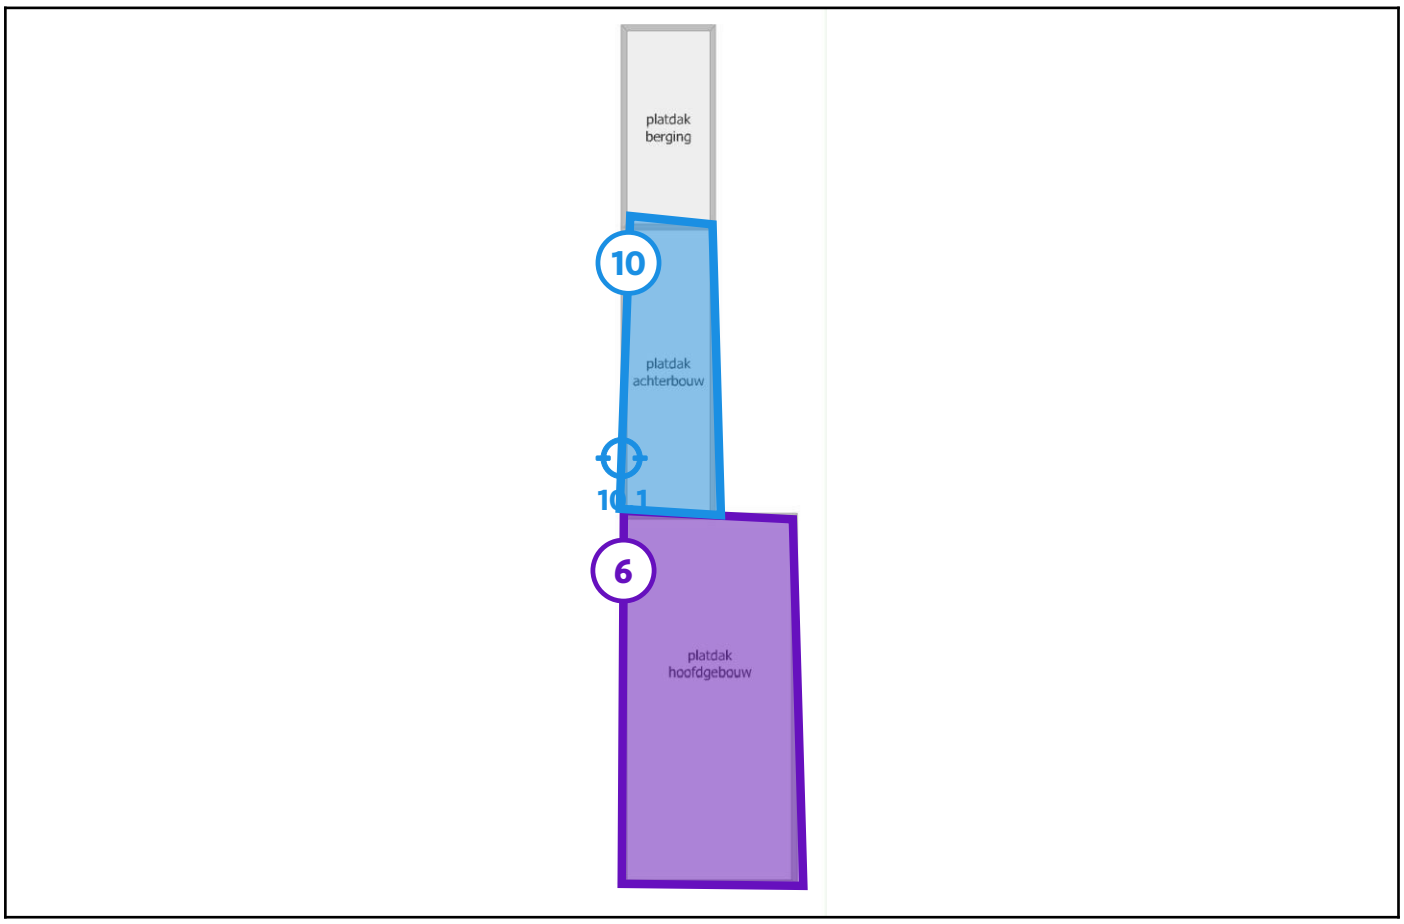
Plan 1.10: Daken kopie

Beschrijving	Type	Actie
6. Dakbedekking	Beperking	-
10. Roofing	Geen asbest	-
10.1 Code: Roofing	Puntmonster	-

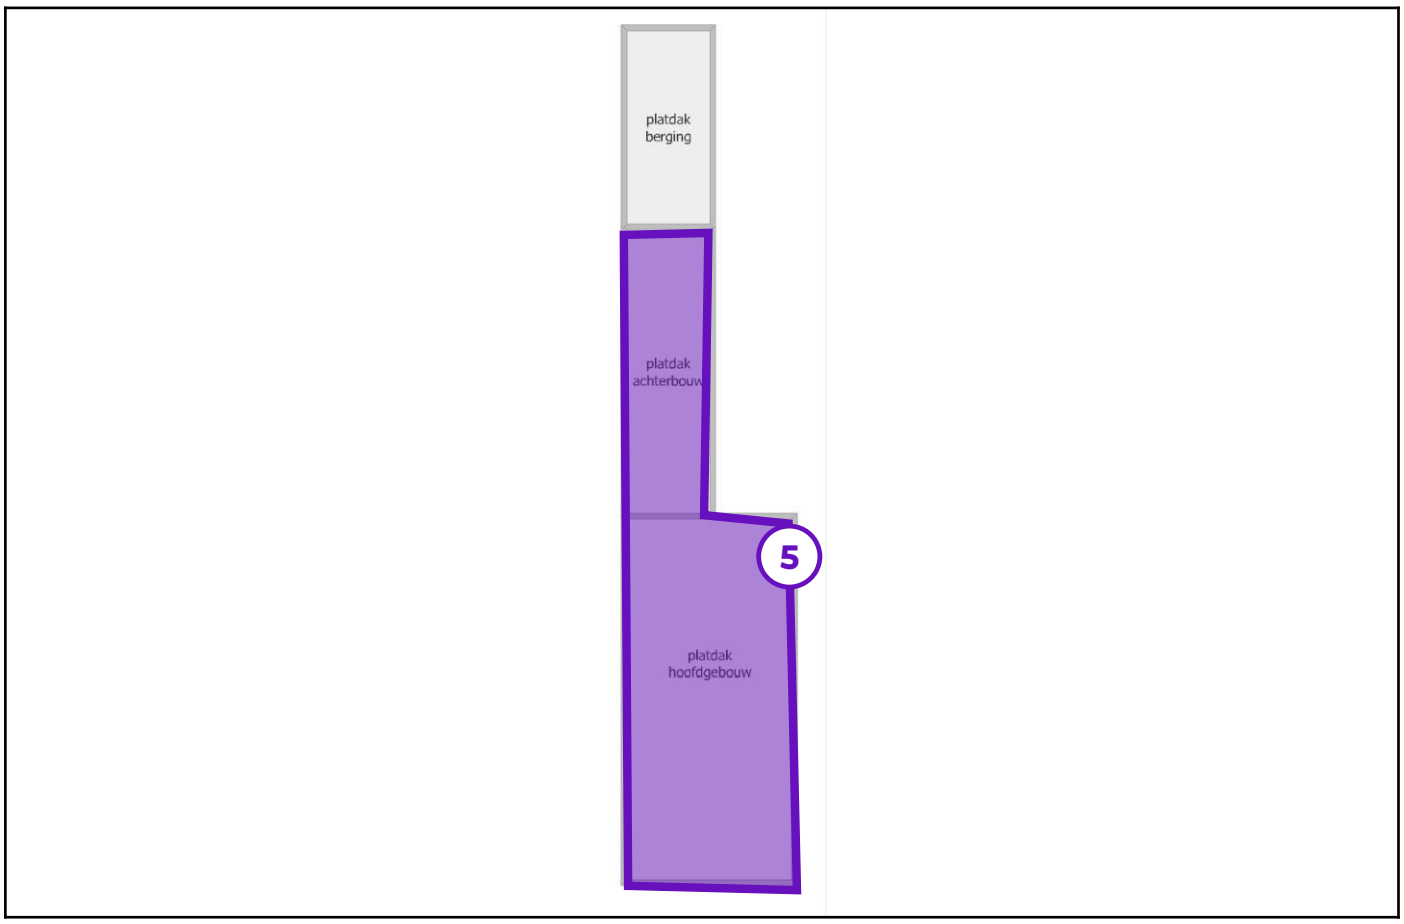
Plan 1.11: Daken kopie kopie

Beschrijving	Type	Actie
5. Onderdak	Beperking	-

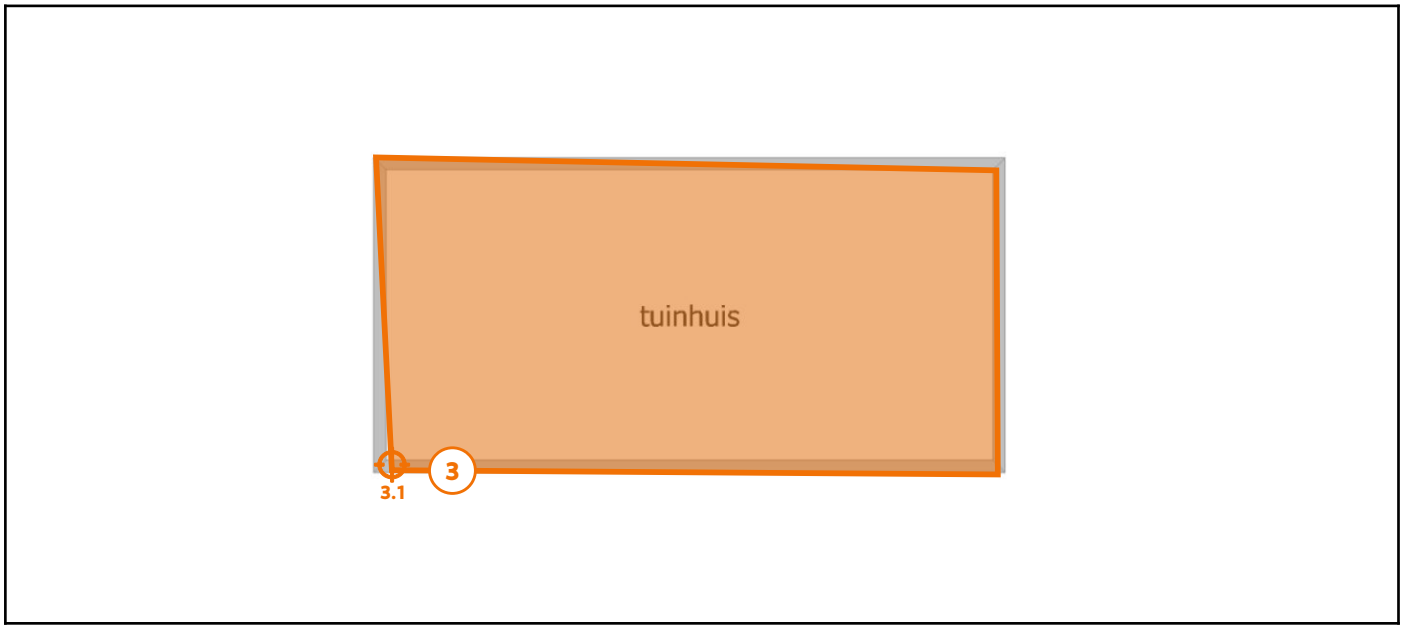
Plan 2.1: Tuinhuis

Beschrijving	Type	Actie
3. Golfplaten tuinhuis	Asbestmateriaal	Verwijderen
3.1 Code: Golfplaten tuinhuis	Puntmonster	-

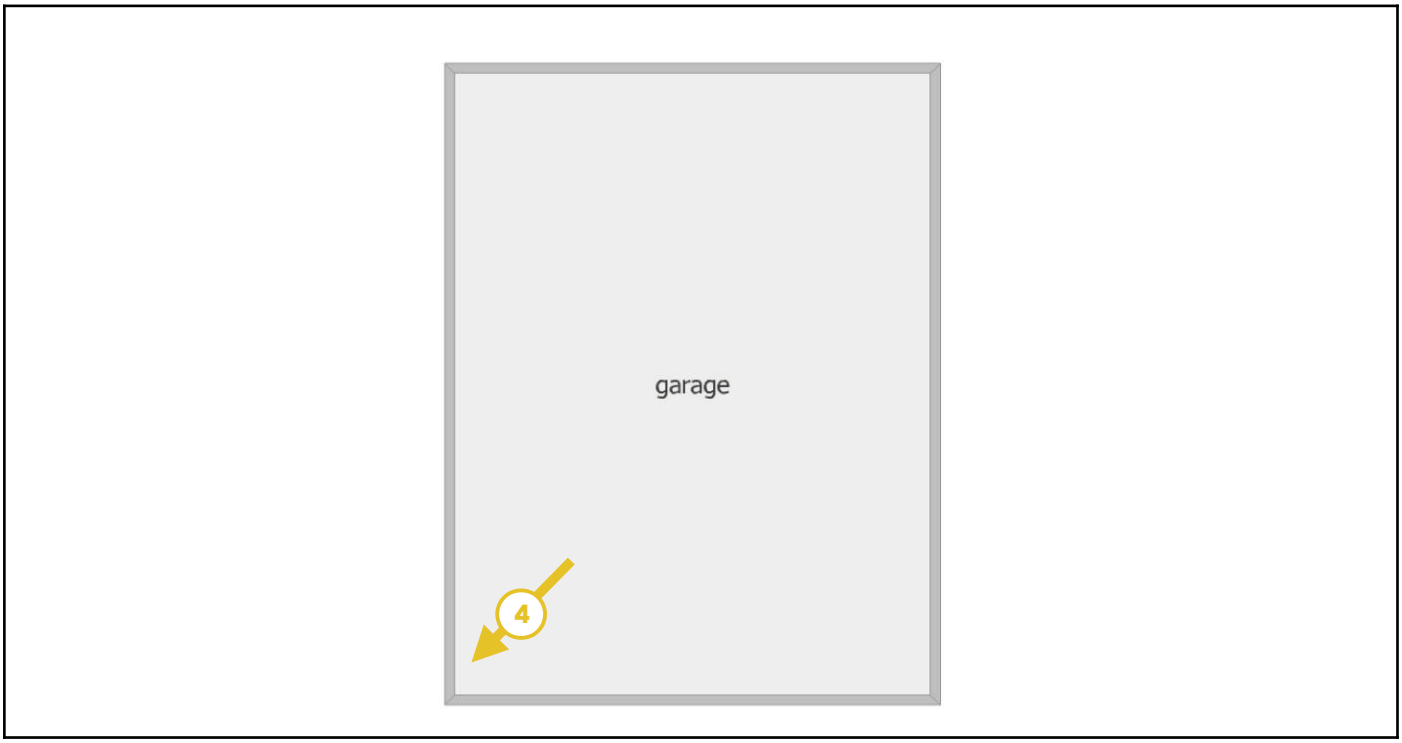
Plan 3.1: Garage

Beschrijving	Type	Actie
4. Bakeliet	Asbestmateriaal	Zorgvuldig beheren

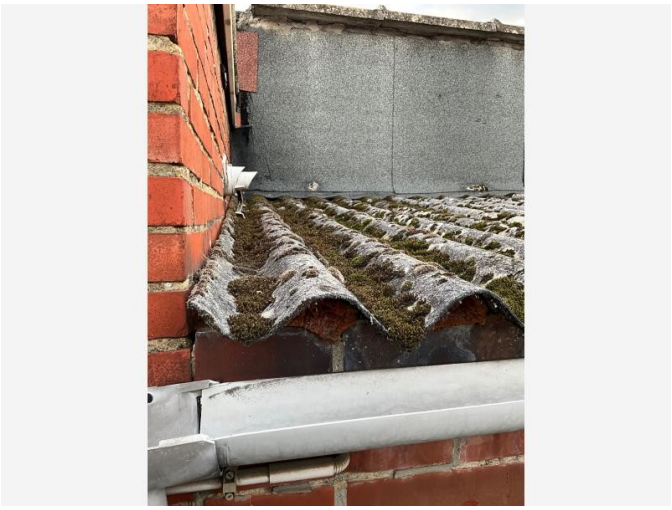
Fiche 1: Golfplaten tuinberging

Het asbestmateriaal valt onder de mijlpaal van 2034.

Eindbeoordeling materiaalrisico	Laag materiaalrisico en/of verlaagde kans op vezelvrijgave

#	Type	Referentie	Resultaat
1.1	Puntmonster	Golfplaten tuinberging	Crocidoliet, Chrysotiel

- Verwijder dit asbestmateriaal zo snel mogelijk. Volg de toestand goed op.
- Hemelwater dat afspoelt van asbestcement daken of gevels kan asbestdeeltjes bevatten. Gebruik het enkel voor gesloten circuits (bv. spoelen toiletten). Reinig na het vervangen van het dak of de gevel de dakgoten en regenwaterput of -ton om asbesthoudend sediment of slib te verwijderen

- Eenvoudige handelingen: mag via doe-het-zelf of door werknemer(s) met opleidingsattest eenvoudige handelingen
  Dragen van de nodige beschermingsmiddelen (mondmasker ffp3, handschoenen,tyvec). Indien mogelijk de ondervloer afdekken , golfplaten voorzichtig verwijderen, extra fixeren, niet breken , niet gooien, onmiddellijk verpakken of voorzichtig in container met asbest bag plaatsen. Indien golfplaten in slechte staat zijn en kans bestaat op breken : Eenvoudige handeling opgeleid personeel , alle werknemer(s) moeten wel beschikken over een opleidingsattest eenvoudige handelingen 8u

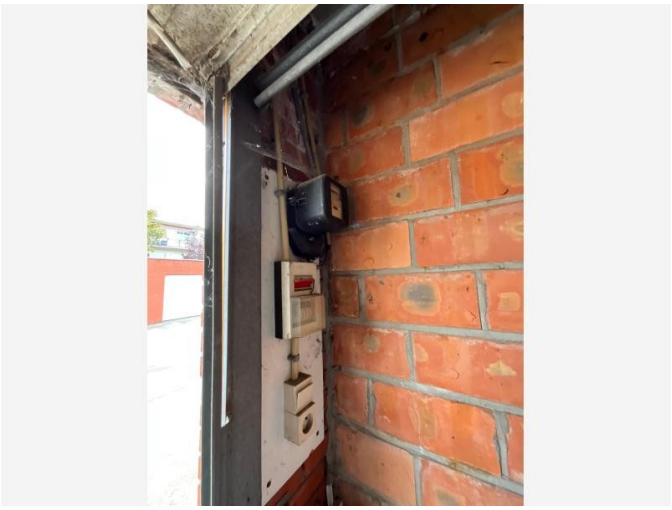
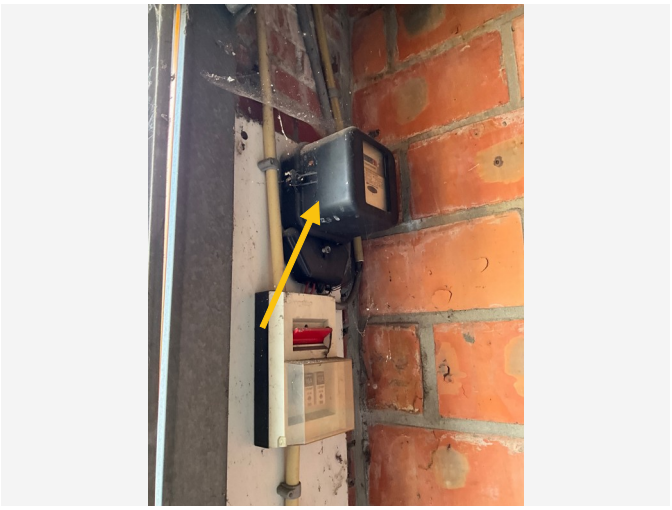
Fiche 4: Bakeliet

Het asbestmateriaal valt onder de mijlpaal van 2040.

Eindbeoordeling materiaalrisico	Zeer laag materiaalrisico en/of zeer lage kans op vezelvrijgave

Beschrijving	Bakeliet
Omgeving	Binnen
Primaire drager	Communicatie en elektrische infrastructuur en uitrusting
Asbestmateriaal	Plaat, paneel, tablet - Type Bakeliet
Bindmiddel van asbestmateriaal	Kunststof of -hars
Gebondenheid op basis van bindmiddel	Hecht
Hoeveelheid (oppervlakte - dikte - aantal)	• 0,50 m^2 - 1,00 cm - 1 stuk
Totaal volume	0,005 m^3
Eenvoudig bereikbaar	Ja
Bevestigingswijze	• Geschroefd
Identificatiemethode	De asbestdeskundige beoordeelt het materiaal als asbestverdacht en dus asbesthoudend, en dit zonder monstername. Motivatie: De monstername brengt andere schade aan dan schade die inherent is aan de monstername.
Destructieve handeling voor identificatie	Nee
Opmerking	Er is bakeliet aangetroffen in de woning, tuinberging en in de garage.

- Zorg voor een veilig beheer. Vermijd het beschadigen van het asbestmateriaal. Controleer de toestand jaarlijks op wijzigingen.
- Voer bijkomende staalname(s) uit.

- Eenvoudige handelingen: mag via doe-het-zelf of door werknemer(s) met opleidingsattest eenvoudige handelingen
  Schakelaars, stopcontacten en andere gelijkaardige toepassingen kunnen eenvoudig losgeschroefd, afvoeren op de daarvoor voorziene plek op containerpark.

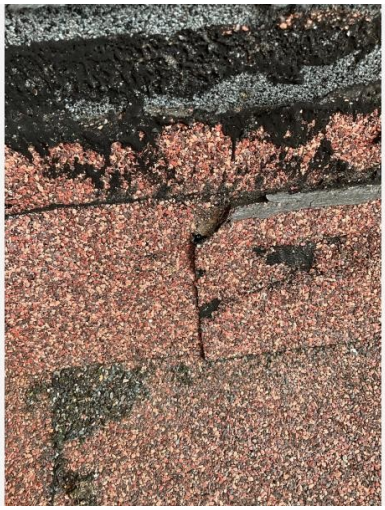
Fiche 10: Roofing

Geen asbest

#	Type	Referentie	Resultaat
10.1	Puntmonster	Roofing	Geen asbest

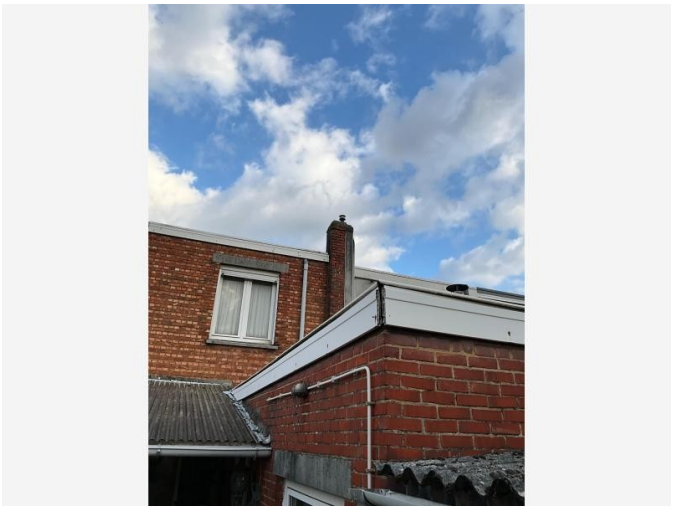
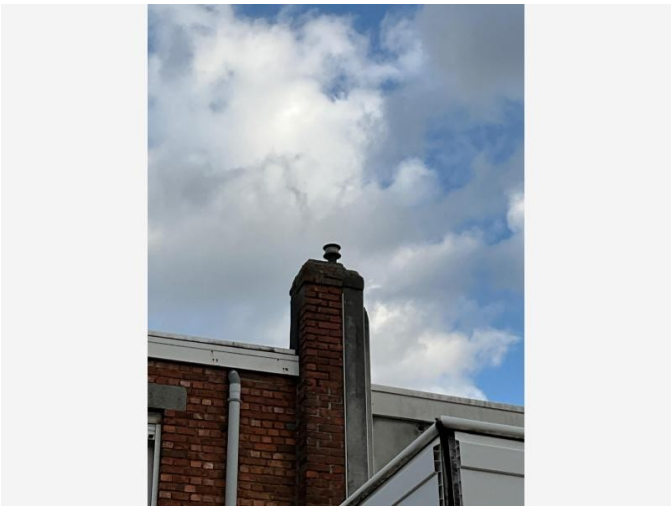
Beschrijving	Notitie	Terug te vinden op plannen
Fiche 14: Rookgaskanalen	-	-
