Asbestinventarisattest

Matenstraat 50, 2845 Niel

Attestnummer : **20261022-000439.000**
Uitgegeven op : **22.10.2026**
Geldig tot : **22.10.2036**

Niet-asbestveilig

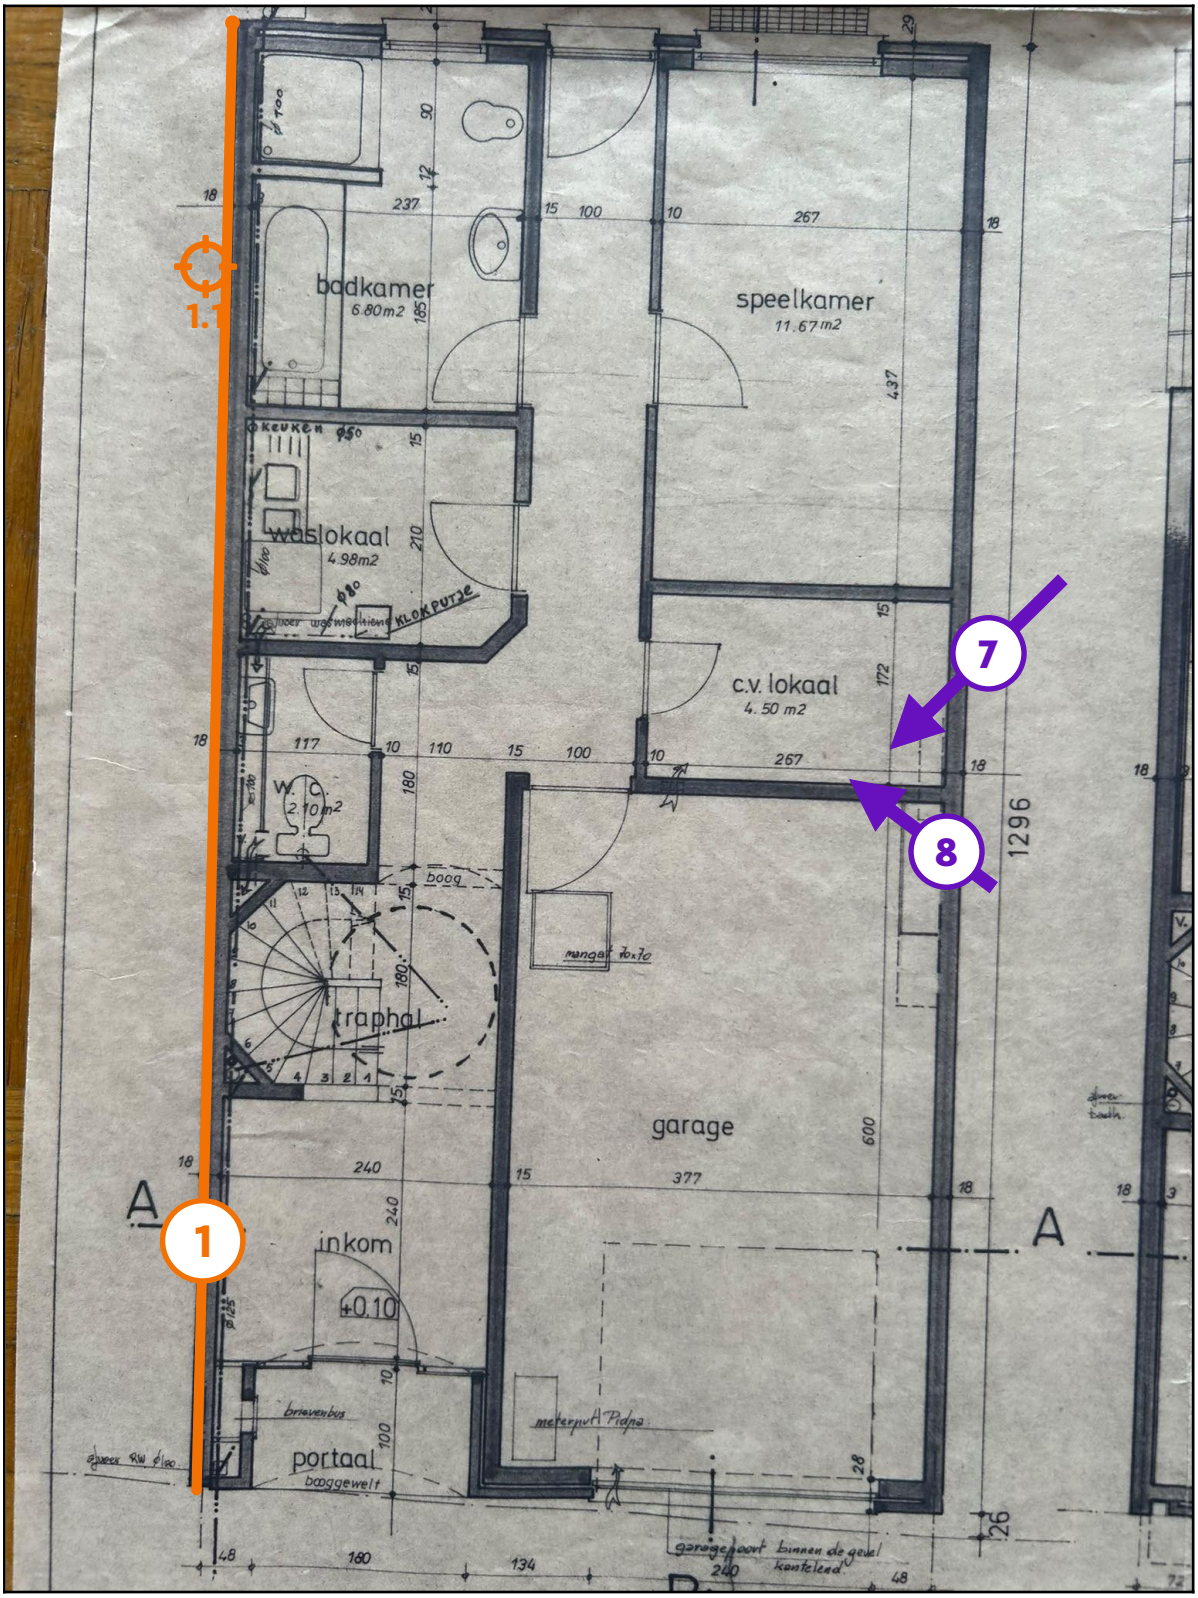
Plan 1.1: Gelijkvloers

1. Leien zijgevel	Asbestmateriaal	Verwijderen
1.1 Code: 6020588791	Puntmonster	-
7. Ketel	Overige ruimte of materiaal	-
8. Rookgaskanaal	Overige ruimte of materiaal	-

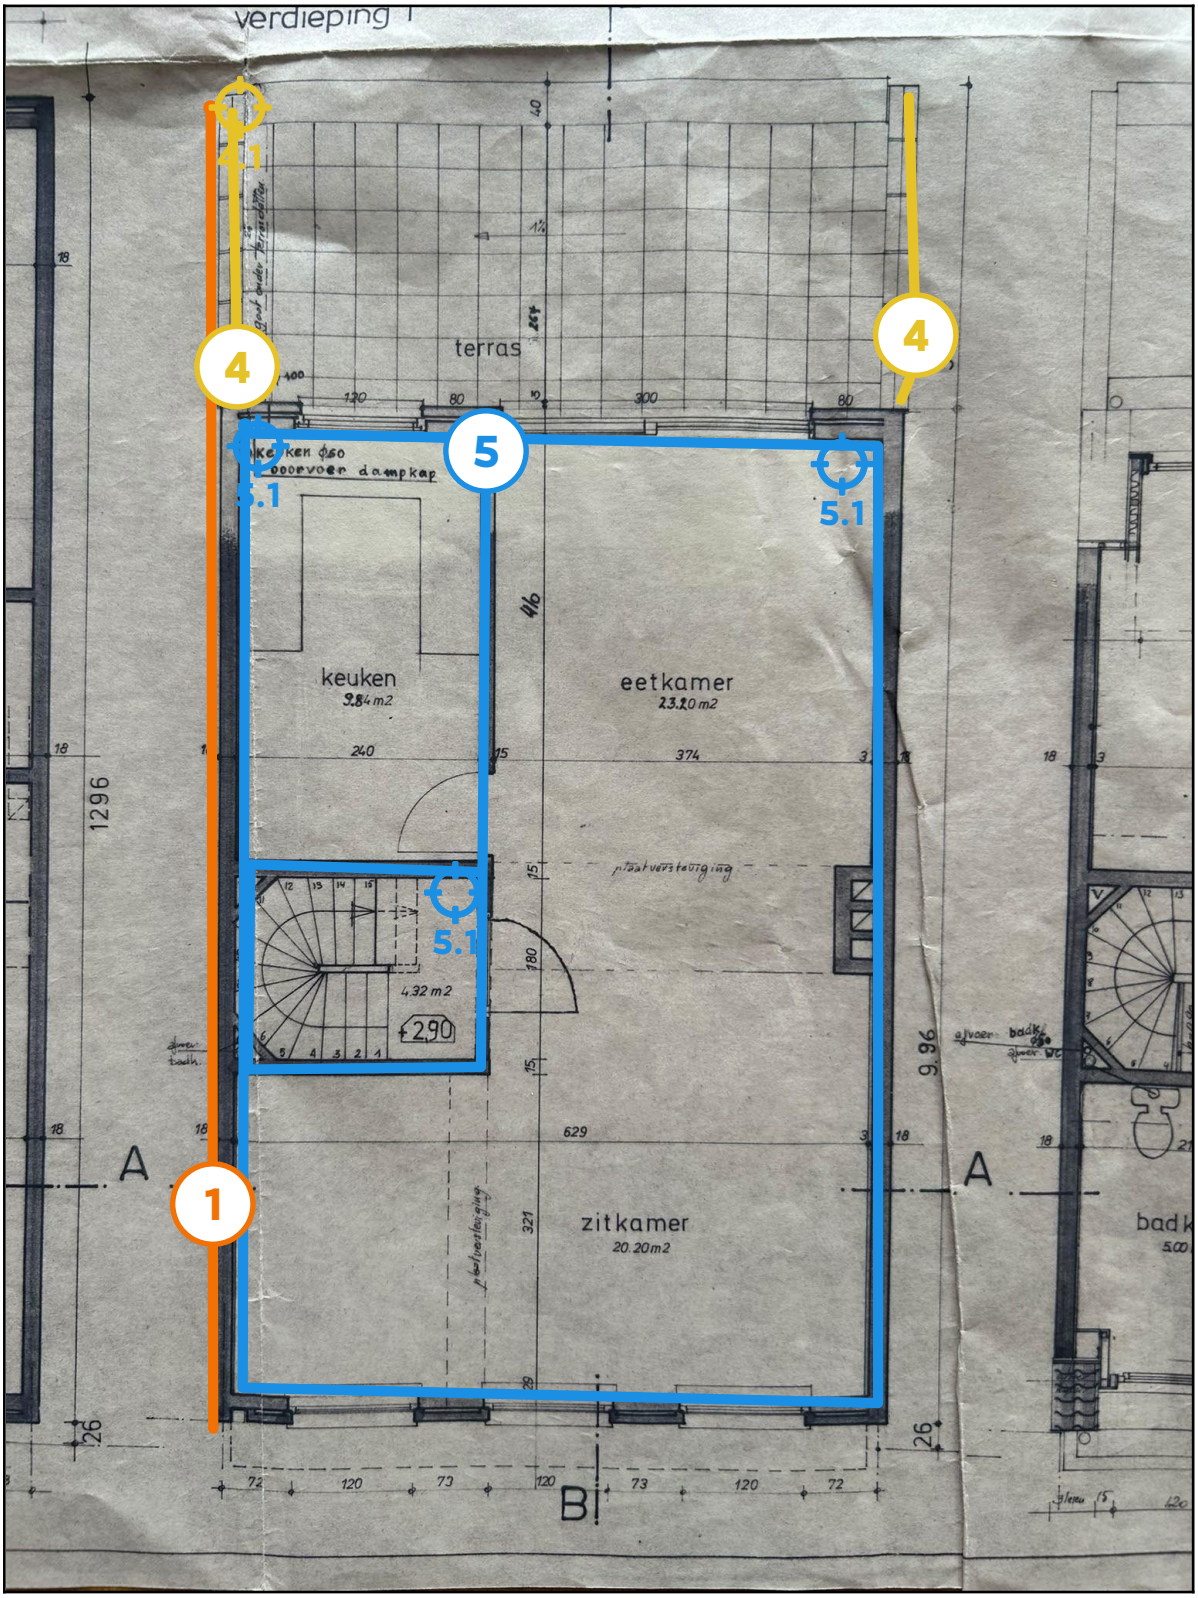
Plan 1.2: 1e verdieping

1. Leien zijgevel	Asbestmateriaal	Verwijderen
4. Dekstenen	Asbestmateriaal	Zorgvuldig beheren
4.1 Code: 6020588792	Puntmonster	-
5. Pleisterwerk wanden	Geen asbest	-
5.1 Code: 6020588795	Mengmonster	-

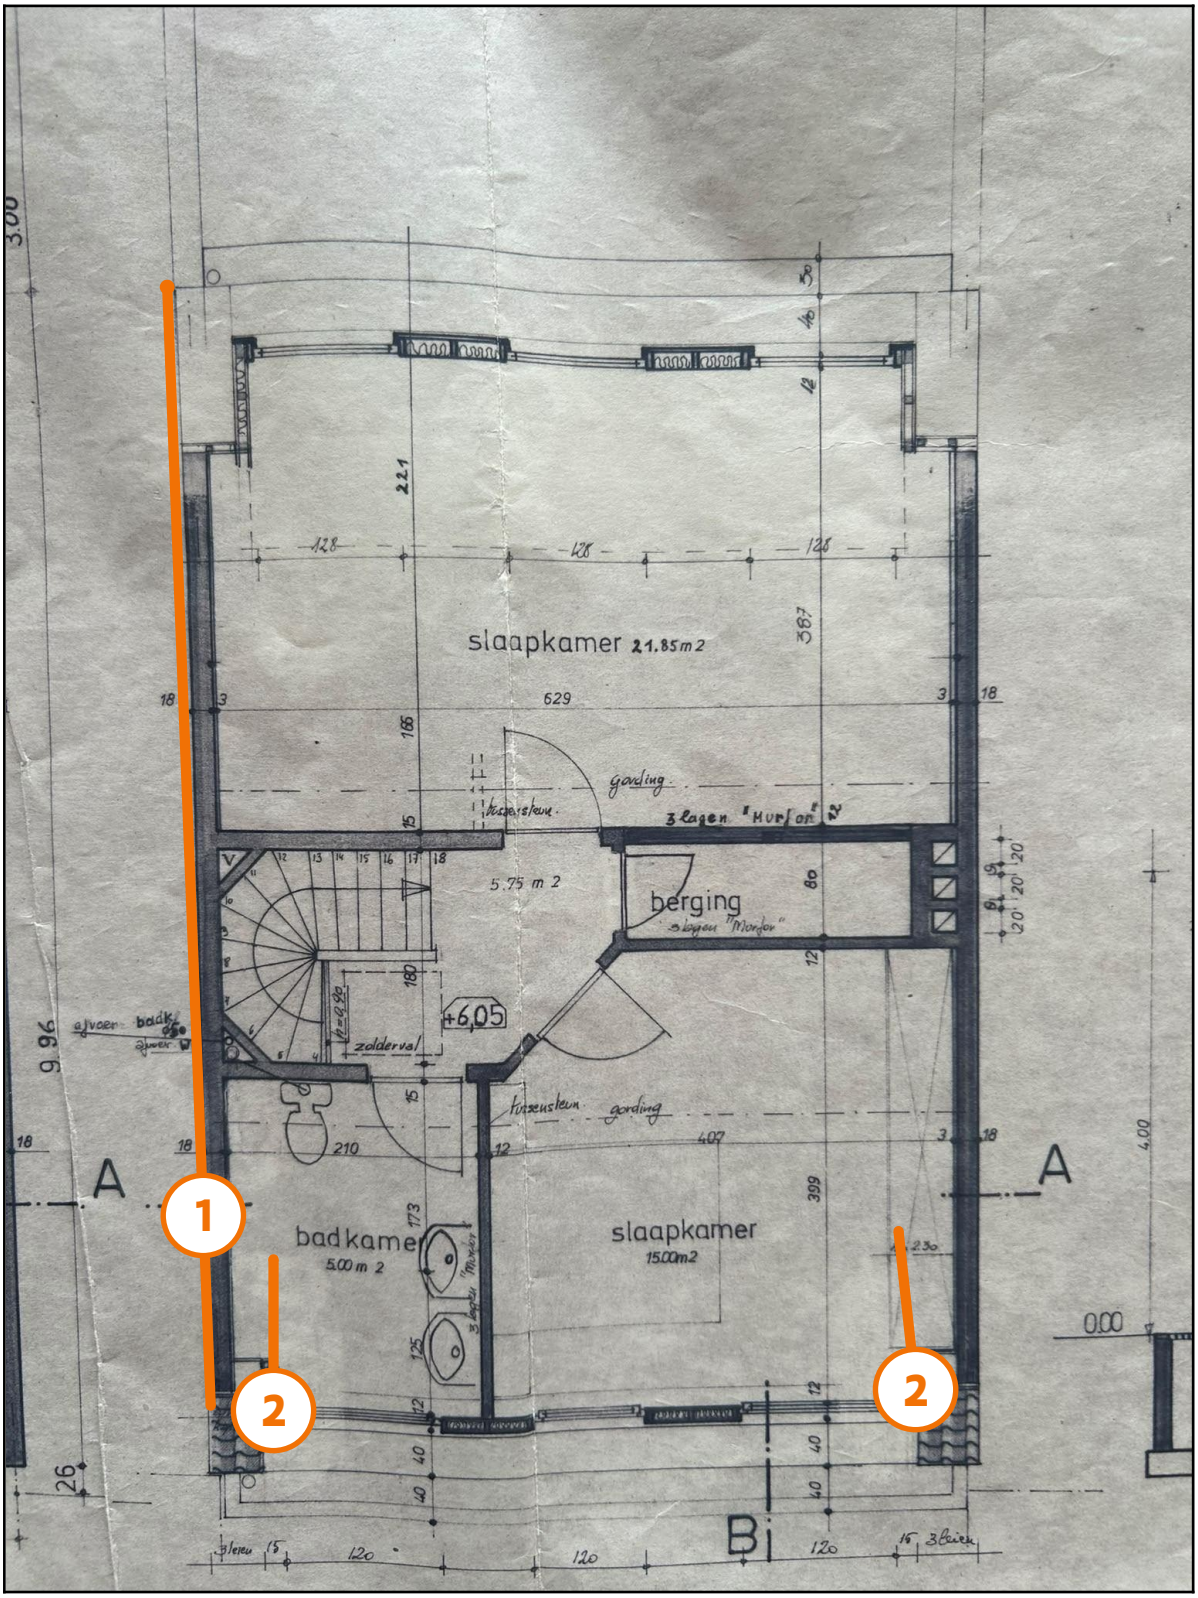
Plan 1.3: 2e verdieping

1. Leien zijgevel	Asbestmateriaal	Verwijderen
2. Leien dakkappel	Asbestmateriaal	Verwijderen

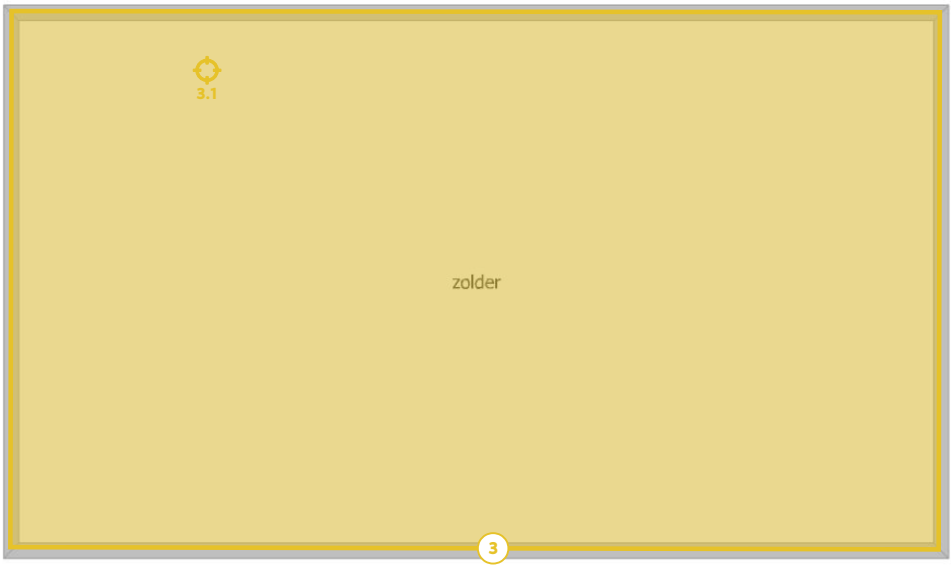
Plan 1.4: zolder

Beschrijving	Type	Actie
3. Onderdakplaten	Asbestmateriaal	Zorgvuldig beheren
3.1 Code: 6020588787	Puntmonster	-

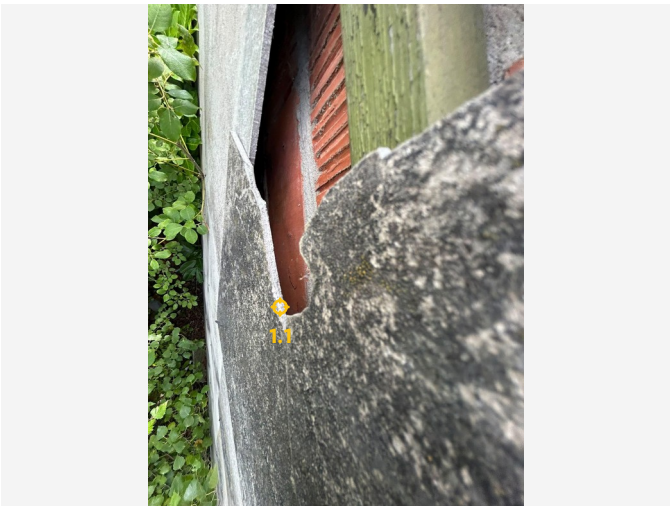
Fiche 1: Leien zijgevel

Het asbestmateriaal valt onder de mijlpaal van 2034.

Eindbeoordeling materiaalrisico	Laag materiaalrisico en/of verlaagde kans op vezelvrijgave

#	Type	Referentie	Resultaat
1.1	Puntmonster	6020588791	Chrysotiel

- Verwijder dit asbestmateriaal zo snel mogelijk. Volg de toestand goed op.

EH via doe-het zelf Dragen van de nodige beschermingsmiddelen (mondmasker ffp3, handschoenen,tyvec). Indien mogelijk de ondervloer afdekken , leien voorzichtig verwijderen, extra fixeren, niet breken , niet gooien, onmiddellijk verpakken of voorzichtig in container met asbest bag plaatsen. Gebruik geen stortkokers.

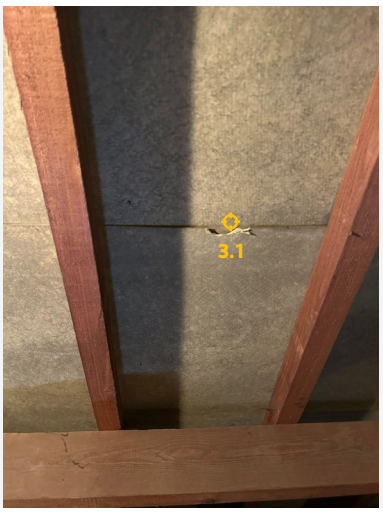
Fiche 3: Onderdakplaten

Het asbestmateriaal valt onder de mijlpaal van 2040.

Eindbeoordeling materiaalrisico	Zeer laag materiaalrisico en/of zeer lage kans op vezelvrijgave

#	Type	Referentie	Resultaat
3.1	Puntmonster	6020588787	Chrysotiel

- Zorg voor een veilig beheer. Vermijd het beschadigen van het asbestmateriaal. Controleer de toestand jaarlijks op wijzigingen.

Een vastgesteld asbesthoudend onderdak mag niet definitief ingesloten worden , dit dient verplicht verwijderd te worden als het bij werken bereikbaar wordt. (vb bij vernieuwen van de dakbedekking onderdak mee verwijderen)

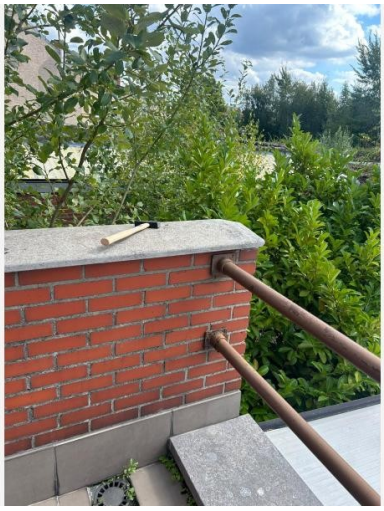
Fiche 4: Dekstenen

Het asbestmateriaal valt onder de mijlpaal van 2040.

Eindbeoordeling materiaalrisico	Zeer laag materiaalrisico en/of zeer lage kans op vezelvrijgave

#	Type	Referentie	Resultaat
4.1	Puntmonster	6020588792	Chrysotiel

- Zorg voor een veilig beheer. Vermijd het beschadigen van het asbestmateriaal. Controleer de toestand jaarlijks op wijzigingen.

- Eenvoudige handelingen: mag via doe-het-zelf of door werknemer(s) met opleidingsattest eenvoudige handelingen
  De dekstenen kunnen voorzichtig losgebeiteld worden , extra bevochtigen om stof te voorkomen + dragen van de nodige beschermingsmiddelen (mondmasker ffp3, handschoenen,tyvec) verpakken in plastic folie en afvoeren naar het containerpark als hechtgebonden asbestafval.

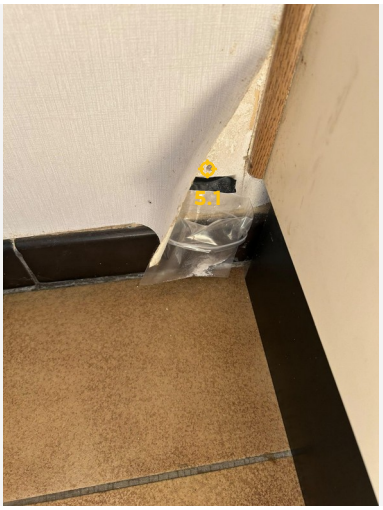
Fiche 5: Pleisterwerk wanden

Geen asbest

#	Type	Referentie	Resultaat
5.1	Mengmonster	6020588795	Geen asbest

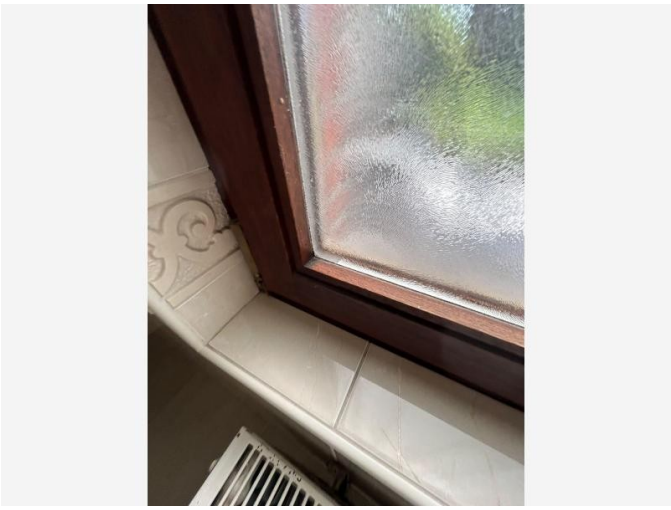
Beschrijving	Notitie	Terug te vinden op plannen
Fiche 6: Kitten ramen	De kitten van de ramen bestaan uit rubber of siliconen, deze zijn niet-asbestverdacht.	-
Fiche 7: Ketel	-	Plan 1.1: Gelijkvloers
Fiche 8: Rookgaskanaal	Het rookgaskanaal bestaat uit metaal of pvc, deze is niet-asbestverdacht.	Plan 1.1: Gelijkvloers
