Asbestinventarisattest

Gelmelenstraat 186, 2900 Schoten

Attestnummer : **20261028-000219.000**
Uitgegeven op : **28.10.2026**
Geldig tot : **28.10.2036**

Niet-asbestveilig

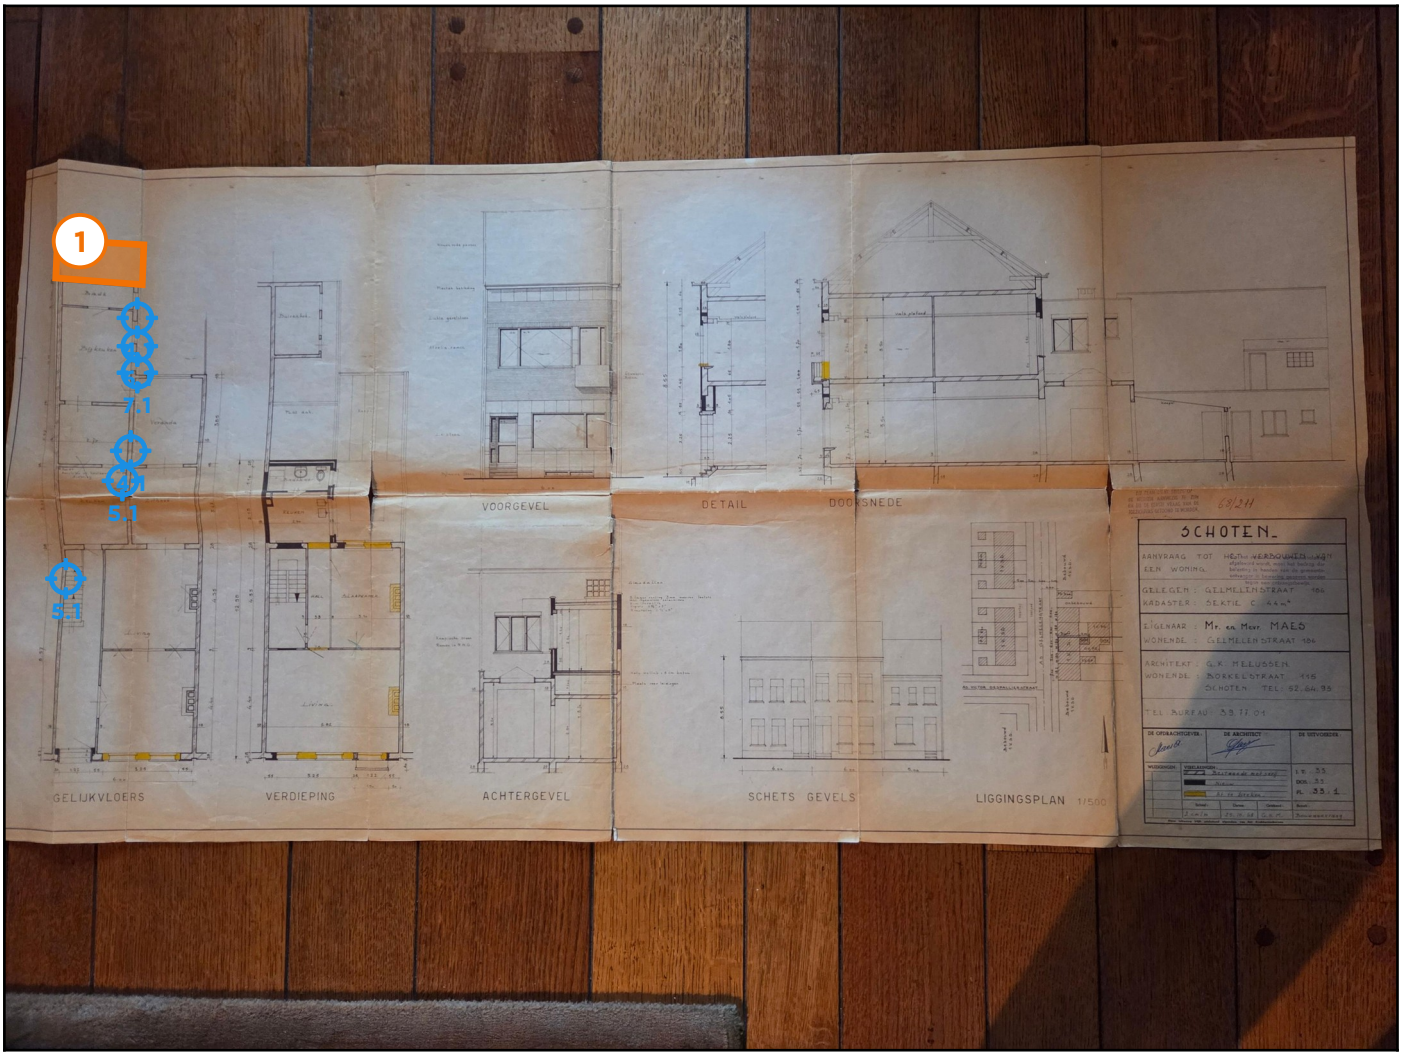
Plan 1.1: 20261019_164438

Beschrijving	Type	Actie
1. Golfplaten	Asbestmateriaal	Verwijderen
4. Crépi buitenmuur achter	Geen asbest	-
4.1 Code: 1	Mengmonster	-
5. Pleister Muren	Geen asbest	-
5.1 Code: 4	Mengmonster	-
6. Kit Ramen	Geen asbest	-
6.1 Code: 2	Puntmonster	-

7. Roofing	Geen asbest	-
7.1 Code: 3	Puntmonster	-

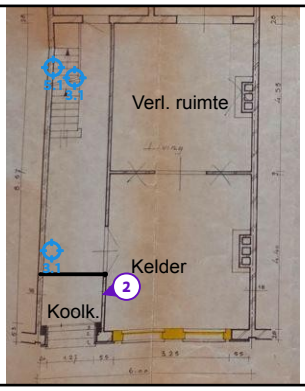
Plan 1.2: Kelder

Beschrijving	Type	Actie
2. Elektriciteitskast	Advies	-
3. Pleister Plafonds	Geen asbest	-
3.1 Code: 5	Mengmonster	-
5. Pleister Muren	Geen asbest	-
5.1 Code: 4	Mengmonster	-

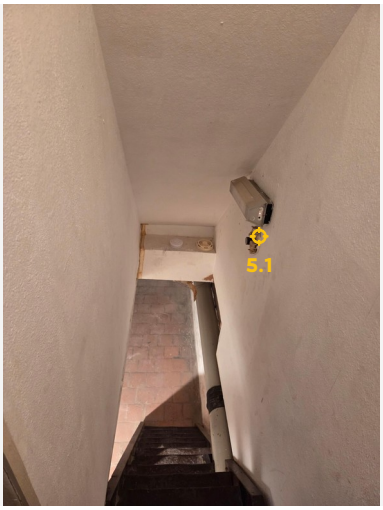
Fiche 5: Pleister Muren

Geen asbest

#	Type	Referentie	Resultaat
5.1	Mengmonster	4	Geen asbest

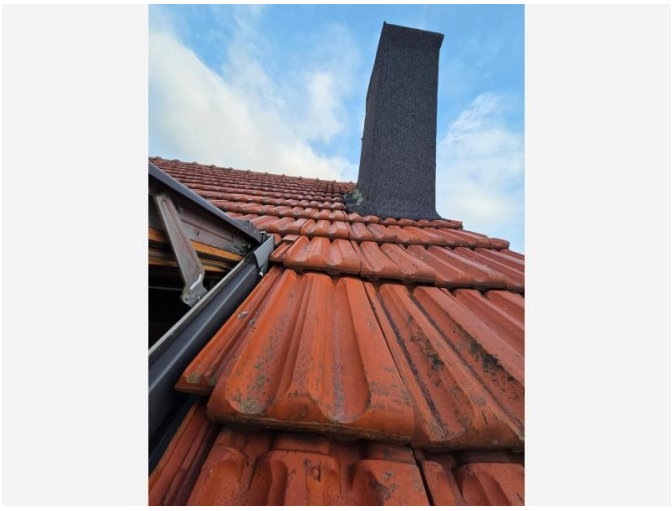
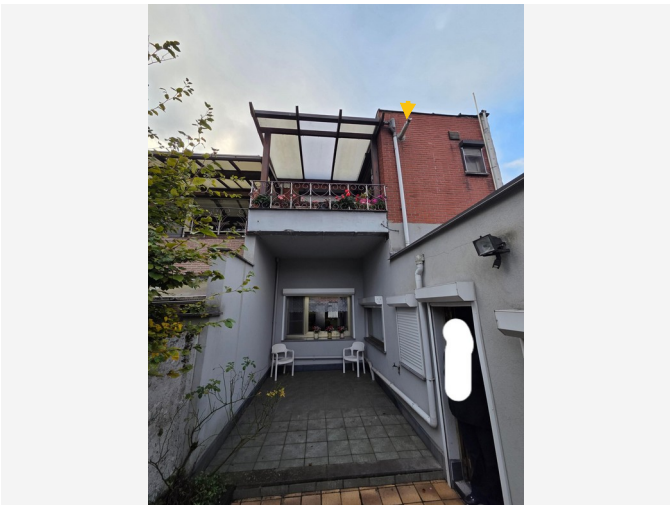
Beschrijving	Notitie	Terug te vinden op plannen
Fiche 8: Rookgaskanalen	Wat zich in de gemetselde schouwen bevindt is niet vast te stellen.	-
Fiche 9: Dakbedekking	-	-
Fiche 10: Onderdak	-	-
