Asbestinventarisattest

Jos Tilborghsstraat 32A, 2920 Kalmthout

Attestnummer : **20261023-000425.000**
Uitgegeven op : **23.10.2026**
Geldig tot : **Onbeperkt** (tenzij de toestand wijzigt)

Asbestveilig (maar mogelijk niet asbestvrij)

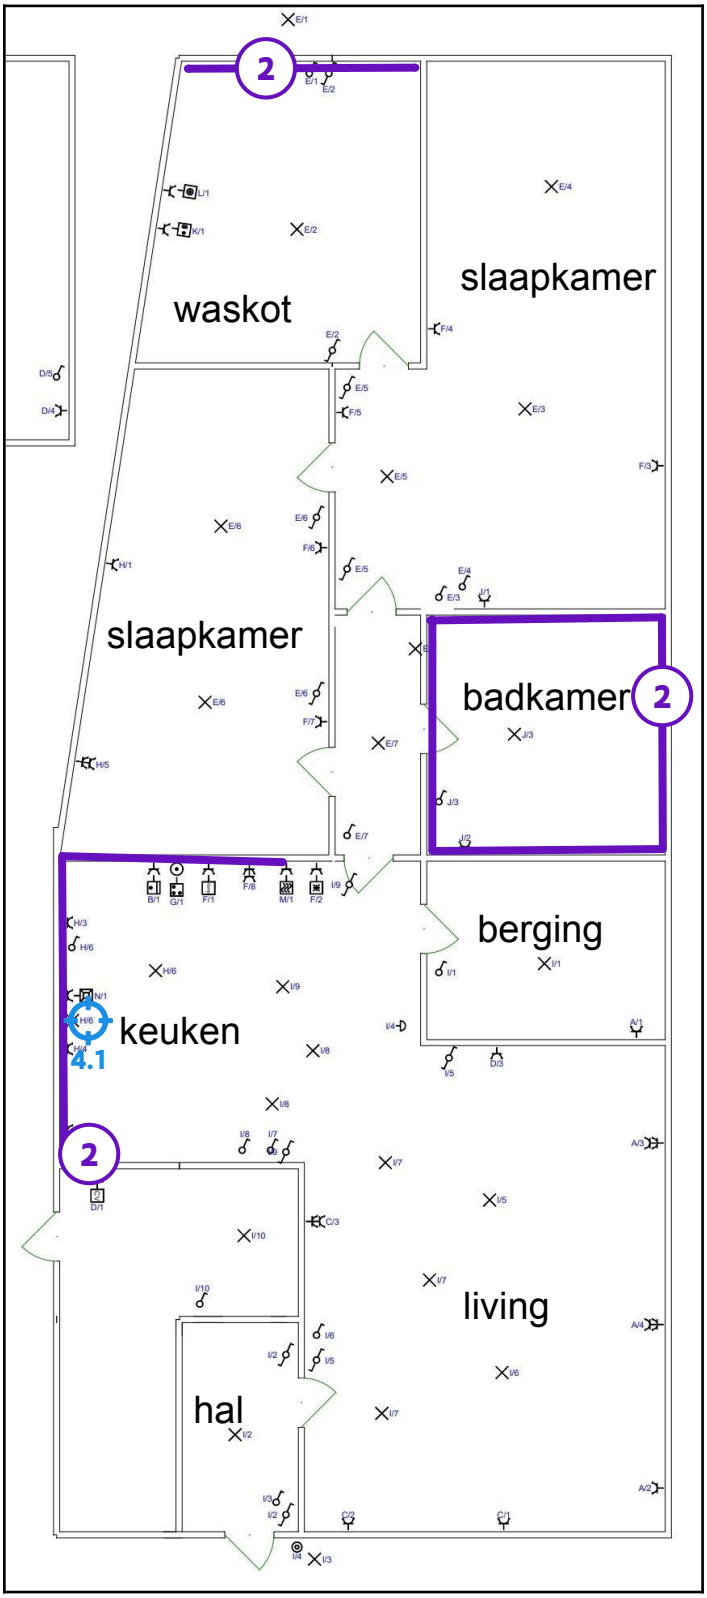
Plan 1.1: GV

2. Tegellijm	Advies	-
4. Dreunplaat	Geen asbest	-
4.1 Code: 6020606987	Puntmonster	-

In het inspectieprotocol is een monstername van tegel- en vloerlijm verplicht om dit te identificeren als niet-asbesthoudend. Er waren geen facturen ter beschikking die bevestigen dat de tegels/vloer na 2001 waren geplaatst. Er waren geen bestaande beschadigingen aan de wandtegels of vloer om de lijm voldoende te kunnen inspecteren. Om dit af te toetsen is het aangewezen om bij eventuele renovatiewerken aan de tegels en de parket verder onderzoek/staalname te laten uitvoeren ter controle.

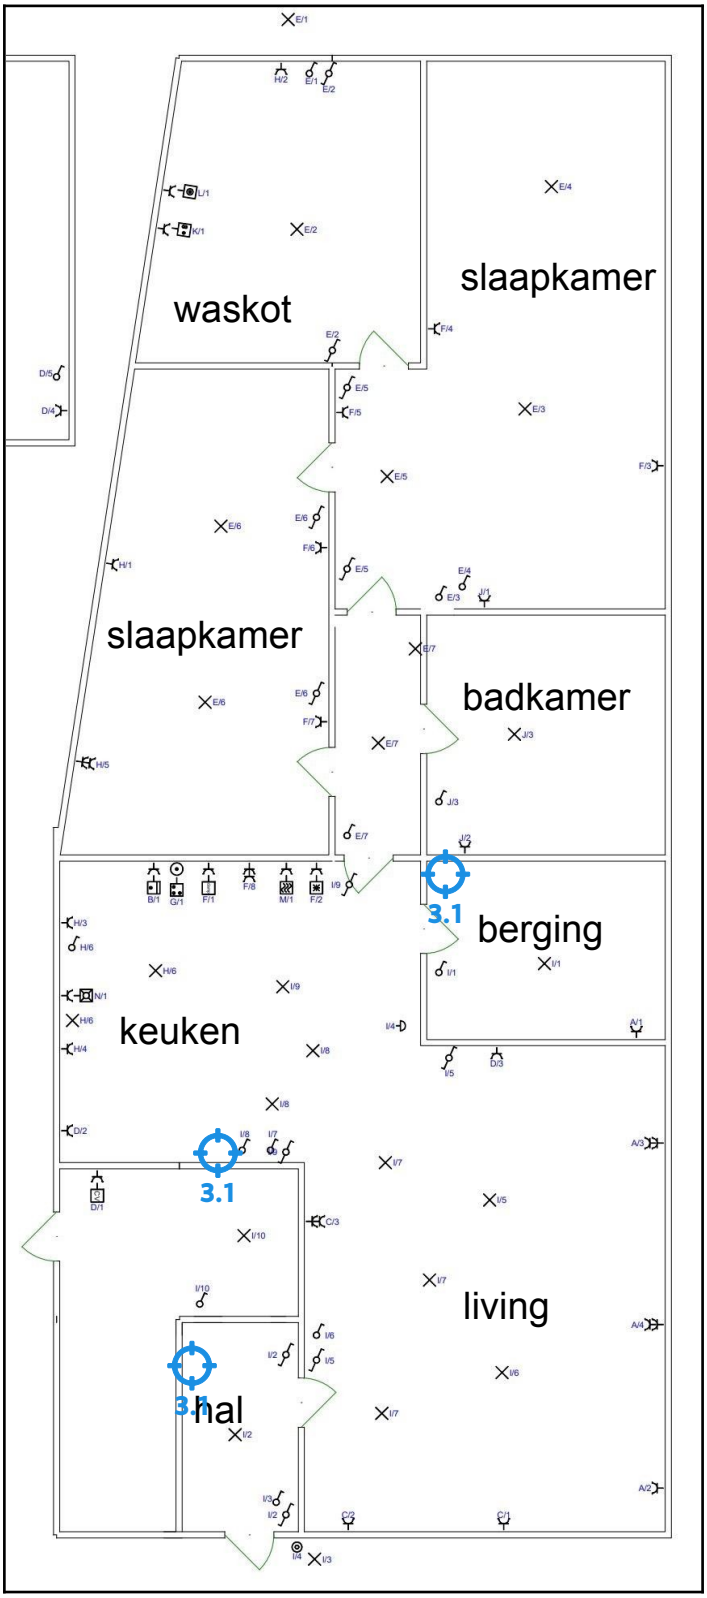
Plan 1.2: GV kopie

3. Pleisterwerk wanden	Geen asbest	-
3.1 Code: 6020606988	Mengmonster	-

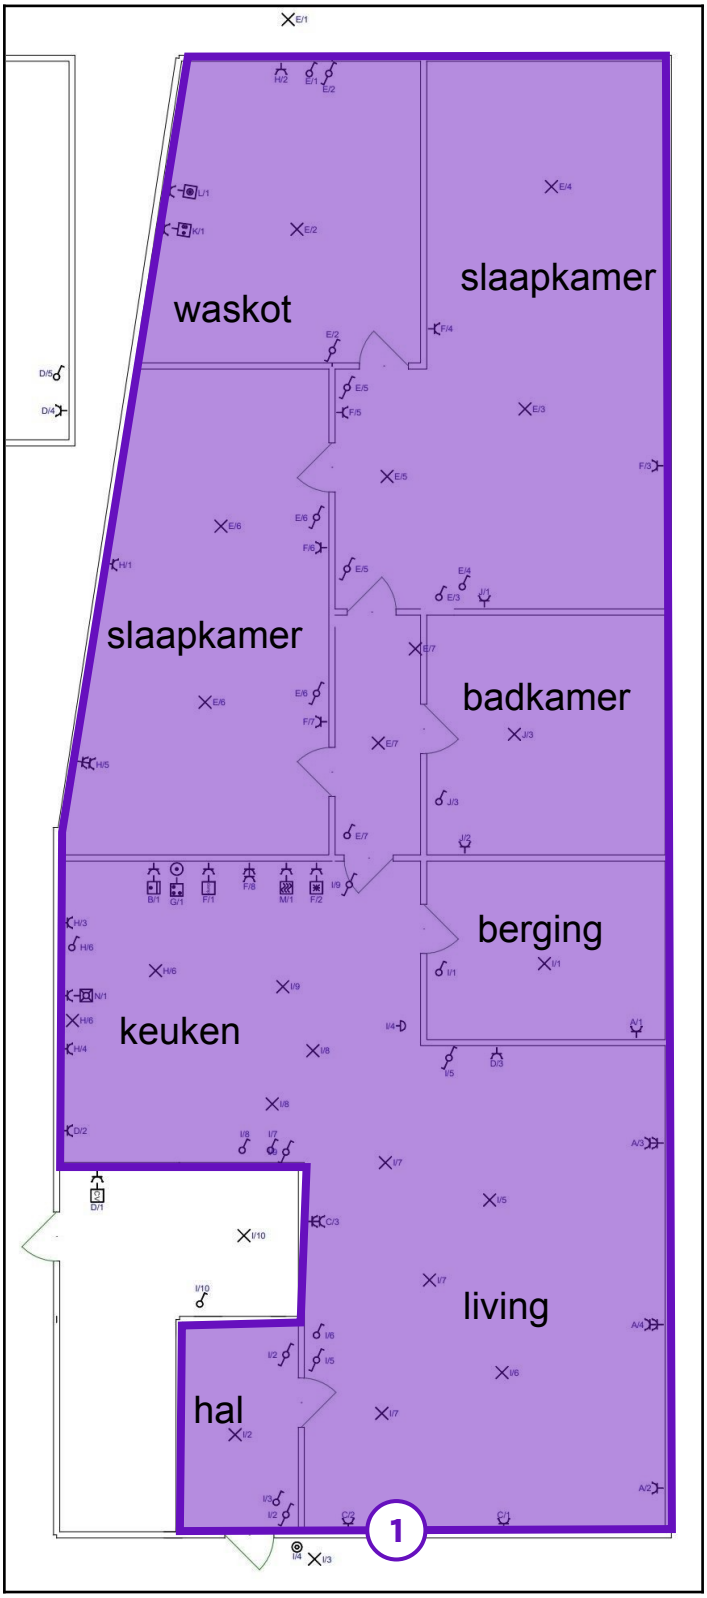
Plan 1.3: GV kopie 2

1. Valse plafonds	Advies	-

De plafonds werden afgewerkt met plastic, hout of gyproc. Deze zijn niet asbestverdacht. We weten niet wat er zich daaronder bevind. Dit kunnen asbestverdachte toepassingen zijn. Wees hiervoor waakzaam.
