Asbestinventarisattest

Heikantstraat 76, 2900 Schoten

Attestnummer : **20260910-000266.000**
Uitgegeven op : **10.09.2026**
Geldig tot : **10.09.2036**

Niet-asbestveilig

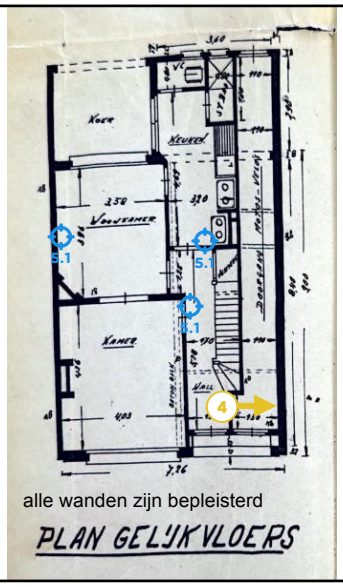
Plan 1.2: Gelijkvloers

Beschrijving	Type	Actie
4. Bakeliet	Asbestmateriaal	Zorgvuldig beheren
5. Pleisterwerk wanden	Geen asbest	-
5.1 Code: 6020588947	Mengmonster	-

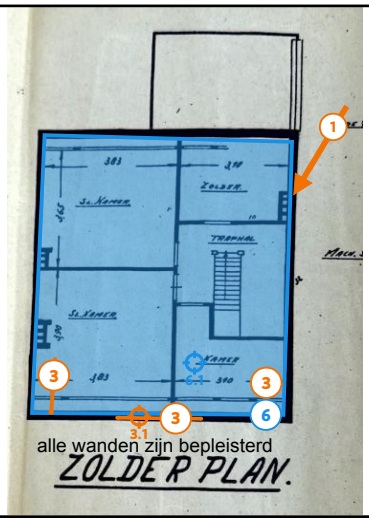
Plan 1.4: Zolder

Beschrijving	Type	Actie
1. Rookgaskanaal	Asbestmateriaal	Verwijderen
3. Gevelleien	Asbestmateriaal	Verwijderen
3.1 Code: 6020589069	Puntmonster	-
6. Vynil	Geen asbest	-
6.1 Code: 6020588948	Puntmonster	-

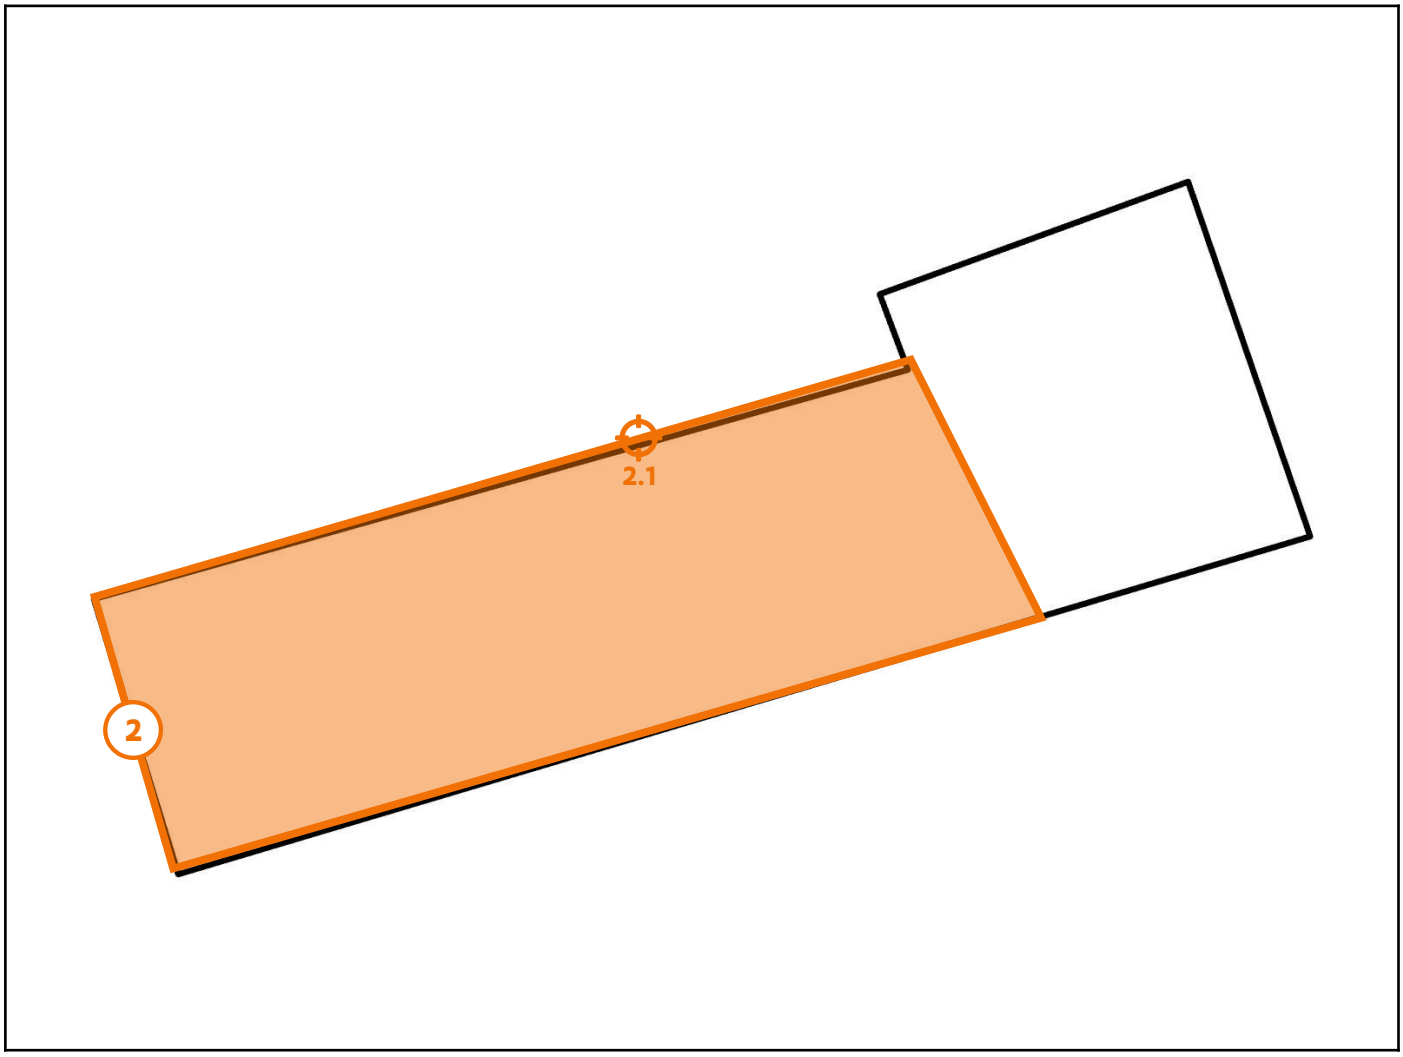
Plan 2.1: Bijgebouw plan

Beschrijving	Type	Actie
2. Golfplaten	Asbestmateriaal	Verwijderen
2.1 Code: 6020588951	Puntmonster	-

Eindbeoordeling materiaalrisico	Verhoogd materiaalrisico en/of verhoogde kans op vezelvrijgave

Gebondenheid	Categorie 1: hechtgebonden in oorsprong
Asbestsoort (vezeltype)	Alleen chrysotiel aanwezig
Asbestconcentratie	Laag (< 50%)
Afschermingsgraad van het gehele materiaal	Geheel of deels vrij aan de buitenlucht, maar geen contact met binnenlucht
Toestand van het materiaal	Matig beschadigd, matig verweerd

- Verwijder dit asbestmateriaal zo snel mogelijk. Volg de toestand goed op.

- Eenvoudige handelingen: mag via doe-het-zelf of door werknemer(s) met opleidingsattest eenvoudige handelingen
  Dragen van de nodige beschermingsmiddelen (mondmasker ffp3, handschoenen,tyvec). Indien mogelijk de ondervloer afdekken , golfplaten voorzichtig verwijderen, extra fixeren, niet breken , niet gooien, onmiddellijk verpakken of voorzichtig in container met asbest bag plaatsen. Indien golfplaten in slechte staat zijn en kans bestaat op breken : Eenvoudige handeling opgeleid personeel , alle werknemer(s) moeten wel beschikken over een opleidingsattest eenvoudige handelingen 8u

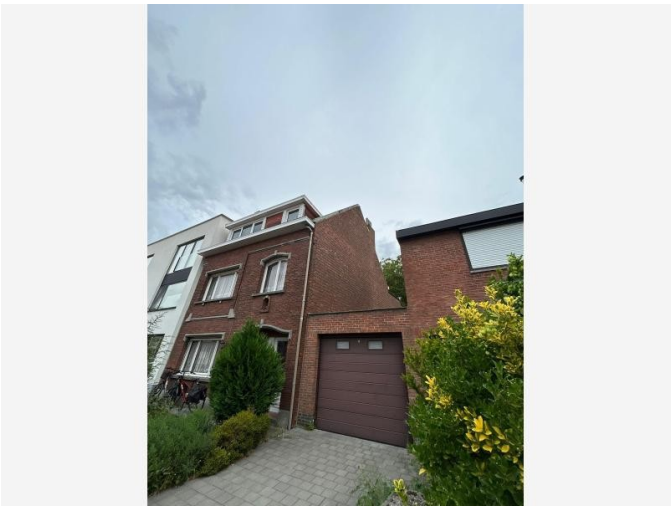
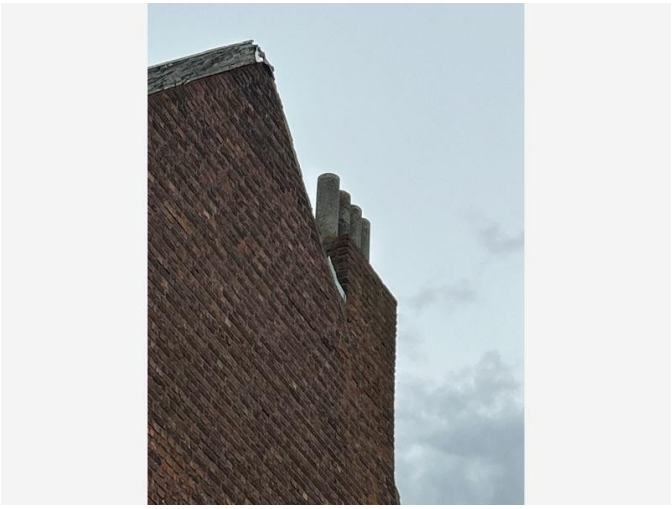
Fiche 1: Rookgaskanaal

Asbestmateriaal

Eindbeoordeling materiaalrisico	Laag materiaalrisico en/of verlaagde kans op vezelvrijgave

Gebondenheid	Categorie 1: hechtgebonden in oorsprong
Asbestsoort (vezeltype)	Crocidoliet aanwezig
Asbestconcentratie	Laag (< 50%)
Afschermingsgraad van het gehele materiaal	Geheel of deels vrij aan de buitenlucht, maar geen contact met binnenlucht
Toestand van het materiaal	Licht beschadigd, licht verweerd. Intacte calciumsilicaatplaat of materiaal met categorie 3-gebondenheid

Beschrijving	Rookgaskanaal
Omgeving	Buiten
Primaire drager	HVAC infrastructuur en uitrusting
Asbestmateriaal	Rookgaskanaal
Bindmiddel van asbestmateriaal	Cement
Gebondenheid op basis van bindmiddel	Hecht
Hoeveelheid (lengte - omtrek - dikte - aantal)	• 0,50 m - 30,00 cm - 10,00 cm - 4 stuks
Totaal volume	0,06 m^3
Eenvoudig bereikbaar	Ja
Bevestigingswijze	• Verlijmd, ingegoten, versmeerd
Identificatiemethode	De asbestdeskundige beoordeelt het materiaal als asbestverdacht en dus asbesthoudend, en dit zonder monstername. Motivatie: Er is een onderzoeksbeperking die monstername verhindert; De ruimte of het materiaal bevindt zich hoger dan 3,5 meter vanaf een vaste ondergrond.
Destructieve handeling voor identificatie	Nee

- Verwijder dit asbestmateriaal zo snel mogelijk. Volg de toestand goed op.

- Eenvoudige handelingen: mag via doe-het-zelf of door werknemer(s) met opleidingsattest eenvoudige handelingen
  De buis kan voorzichtig losgebeiteld worden, extra bevochtigen om stof te voorkomen + dragen van de nodige beschermingsmiddelen (mondmasker ffp3, handschoenen,tyvec) Bij de gemeente/containerpark afsluitzakken halen om dubbel in te pakken en af te voeren naar het containerpark als hechtgebonden asbestafval.

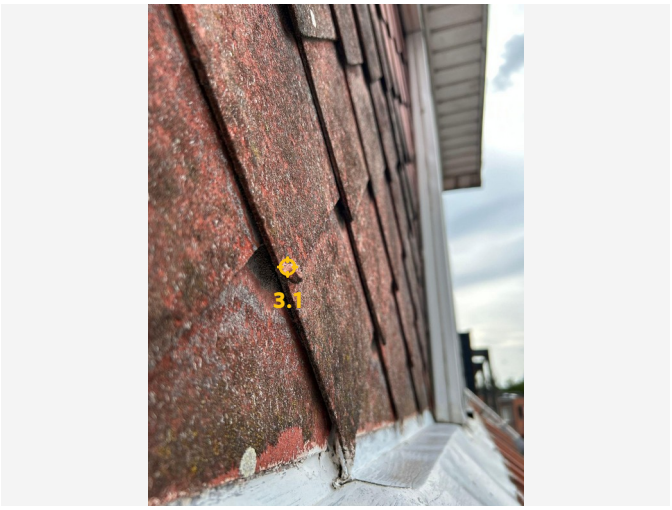
Fiche 3: Gevelleien

Asbestmateriaal

Eindbeoordeling materiaalrisico	Laag materiaalrisico en/of verlaagde kans op vezelvrijgave

Gebondenheid	Categorie 1: hechtgebonden in oorsprong
Asbestsoort (vezeltype)	Crocidoliet aanwezig
Asbestconcentratie	Laag (< 50%)
Afschermingsgraad van het gehele materiaal	Geheel of deels vrij aan de buitenlucht, maar geen contact met binnenlucht
Toestand van het materiaal	Licht beschadigd, licht verweerd. Intacte calciumsilicaatplaat of materiaal met categorie 3-gebondenheid

#	Type	Referentie	Resultaat
3.1	Puntmonster	6020589069	Chrysotiel, Crocidoliet

Beschrijving	Gevelleien
Omgeving	Buiten
Primaire drager	Wand buitenschil
Asbestmateriaal	Dak- en gevelbekleding - Lei, shingle
Bindmiddel van asbestmateriaal	Cement
Gebondenheid op basis van bindmiddel	Hecht
Hoeveelheid (oppervlakte - aantal)	• 10,00 m^2 - 1 stuk
Totale oppervlakte	10,00 m^2
Eenvoudig bereikbaar	Ja
Bevestigingswijze	• Genageld, geniet
Identificatiemethode	Een monstername door de asbestdeskundige met laboanalyse door een asbestlabo.
Destructieve handeling voor identificatie	Nee

- Verwijder dit asbestmateriaal zo snel mogelijk. Volg de toestand goed op.

- Eenvoudige handelingen: mag via doe-het-zelf of door werknemer(s) met opleidingsattest eenvoudige handelingen
  EH via doe-het zelf Dragen van de nodige beschermingsmiddelen (mondmasker ffp3, handschoenen,tyvec). Indien mogelijk de ondervloer afdekken , leien voorzichtig verwijderen, extra fixeren, niet breken , niet gooien, onmiddellijk verpakken of voorzichtig in container met asbest bag plaatsen. Gebruik geen stortkokers

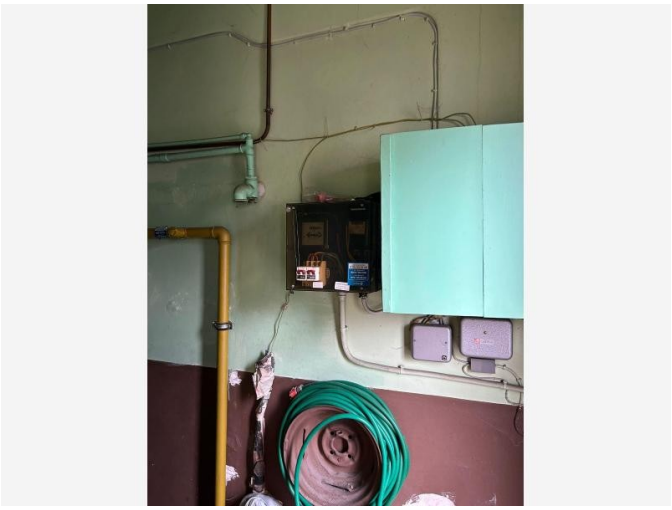
Fiche 4: Bakeliet

Asbestmateriaal

Eindbeoordeling materiaalrisico	Laag materiaalrisico en/of verlaagde kans op vezelvrijgave

Gebondenheid	Categorie 1: hechtgebonden in oorsprong
Asbestsoort (vezeltype)	Crocidoliet aanwezig
Asbestconcentratie	Laag (< 50%)
Afschermingsgraad van het gehele materiaal	Geheel of deels vrij aan de binnenlucht, maar geen contact met binnenluchtstromen
Toestand van het materiaal	Onbeschadigd, niet verweerd

Beschrijving	Bakeliet
Omgeving	Binnen
Primaire drager	Communicatie en elektrische infrastructuur en uitrusting
Asbestmateriaal	Plaat, paneel, tablet - Type Bakeliet
Bindmiddel van asbestmateriaal	Kunststof of -hars
Gebondenheid op basis van bindmiddel	Hecht
Hoeveelheid (oppervlakte - dikte - aantal)	• 0,20 m^2 - 2,00 cm - 1 stuk
Totaal volume	0,004 m^3
Eenvoudig bereikbaar	Ja
Bevestigingswijze	• Geschroefd
Identificatiemethode	De asbestdeskundige beoordeelt het materiaal als asbestverdacht en dus asbesthoudend, en dit zonder monstername. Motivatie: De monstername brengt andere schade aan dan schade die inherent is aan de monstername.
Destructieve handeling voor identificatie	Nee

- Zorg voor een veilig beheer. Vermijd het beschadigen van het asbestmateriaal. Controleer de toestand jaarlijks op wijzigingen.

- Eenvoudige handelingen: mag via doe-het-zelf of door werknemer(s) met opleidingsattest eenvoudige handelingen
  Schakelaars, stopcontacten en andere gelijkaardige toepassingen kunnen eenvoudig losgeschroefd worden --> EH doe-het-zelf. Afgesloten of verzegelde kast --> EH opgeleid technieker personeel 8u basisopleiding asbest. U gebruikt dan best persoonlijke beschermingsmiddelen om blootstelling aan asbestvezels te voorkomen (ffp3 masker, handschoenen, tyvek, veiligheidsbril,..). Graag verwijs ik u ook naar de laatste pagina van het attest waar de verwijderingstechnieken staan uitgelegd.

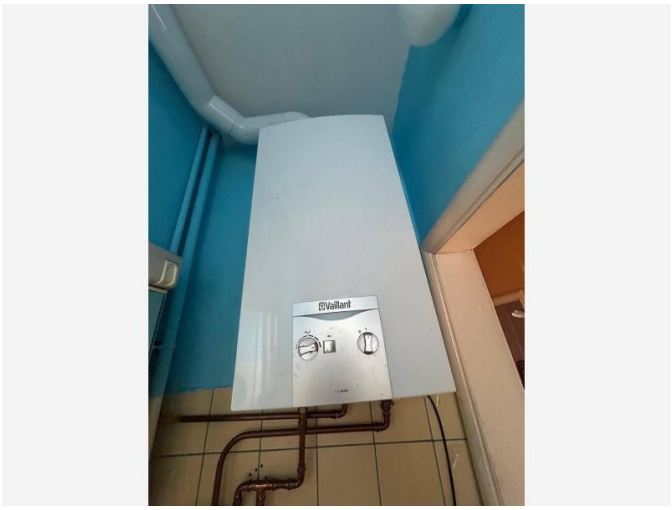
Situeringsfoto

Beschrijving	Notitie	Terug te vinden op plannen
Fiche 7: Ketel	-	-
Fiche 8: Onderdak	Er waren geen asbestverdachte onderdakplaten vastgesteld onder het schuine dak	-
Fiche 9: Kitten ramen	De kitten van de ramen bestaan uit rubber of siliconen, deze zijn niet-asbestverdacht.	-

Fiche 7: Ketel
