Asbestinventarisattest

Hagenlei 18, 2900 Schoten

Attestnummer : **20260629-000108.000**
Uitgegeven op : **29.06.2026**
Geldig tot : **29.06.2036**

Niet-asbestveilig

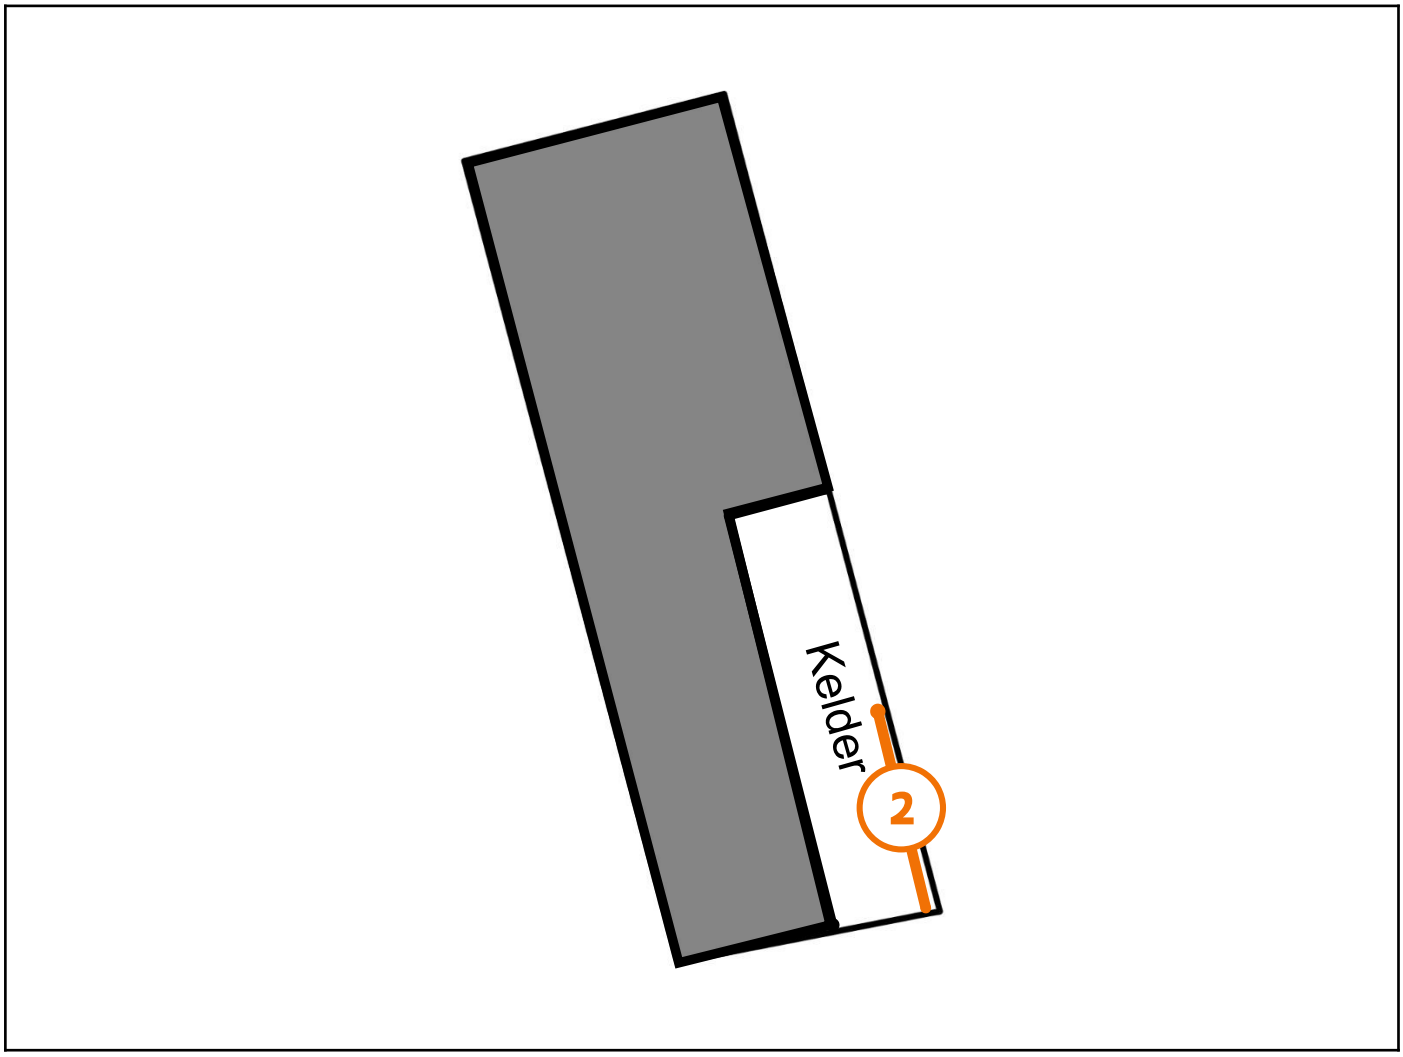
Plan 1.1: Kelder

Beschrijving	Type	Actie
2. Cementbuis	Asbestmateriaal	Verwijderen

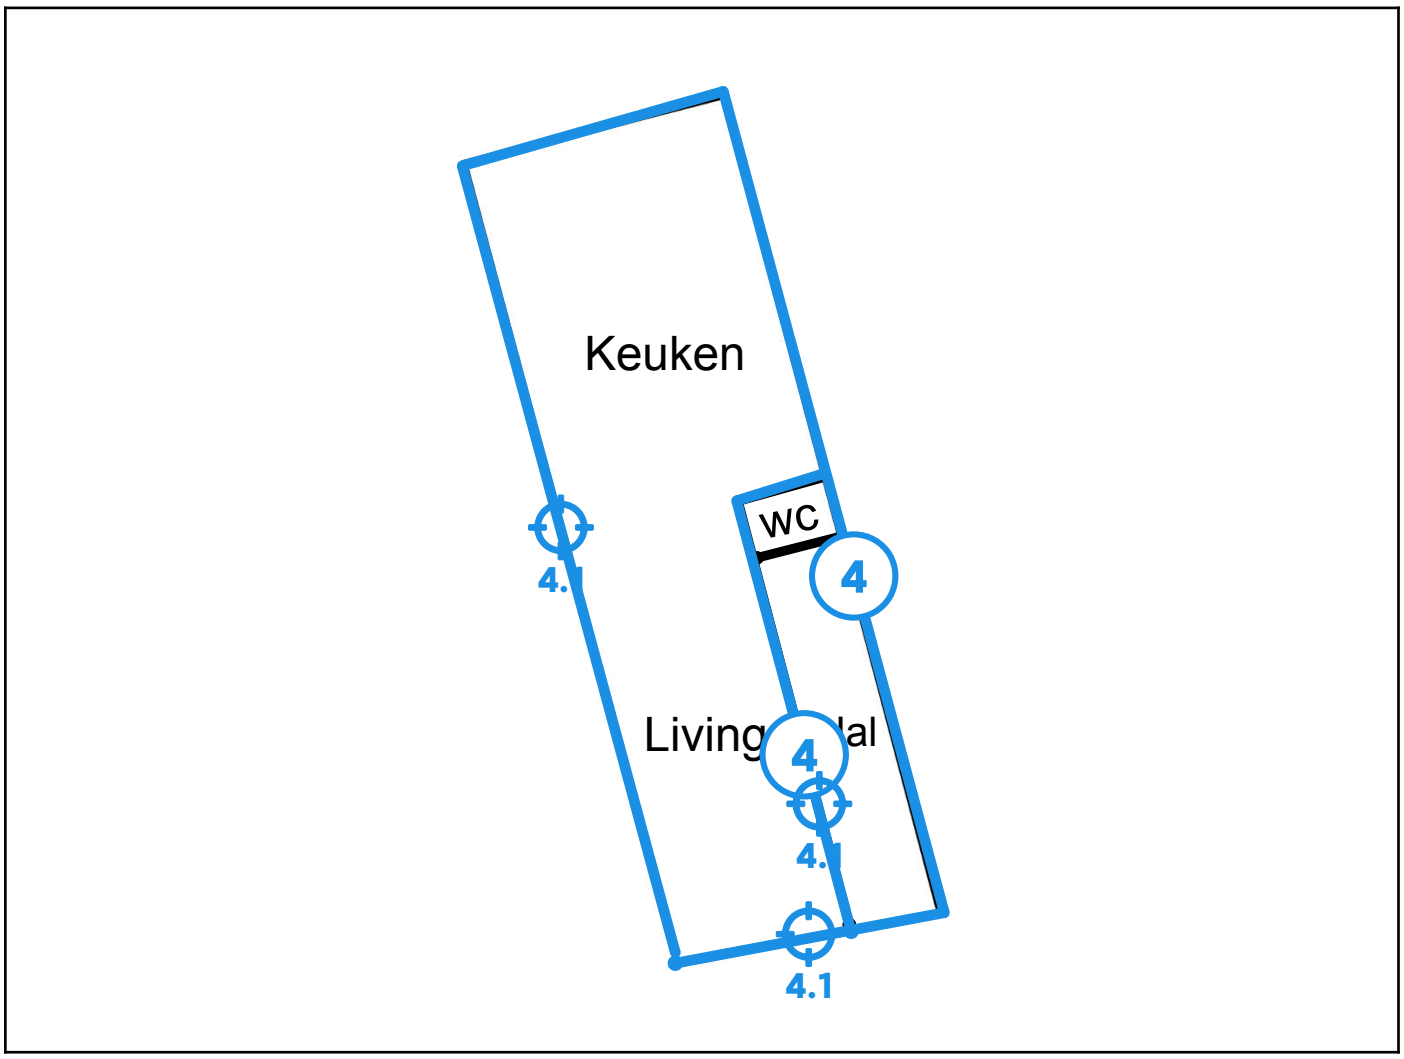
Plan 1.2: Gelijkvloers

Beschrijving	Type	Actie
4. Pleisterwerk wanden	Geen asbest	-
4.1 Code: MM01	Mengmonster	-

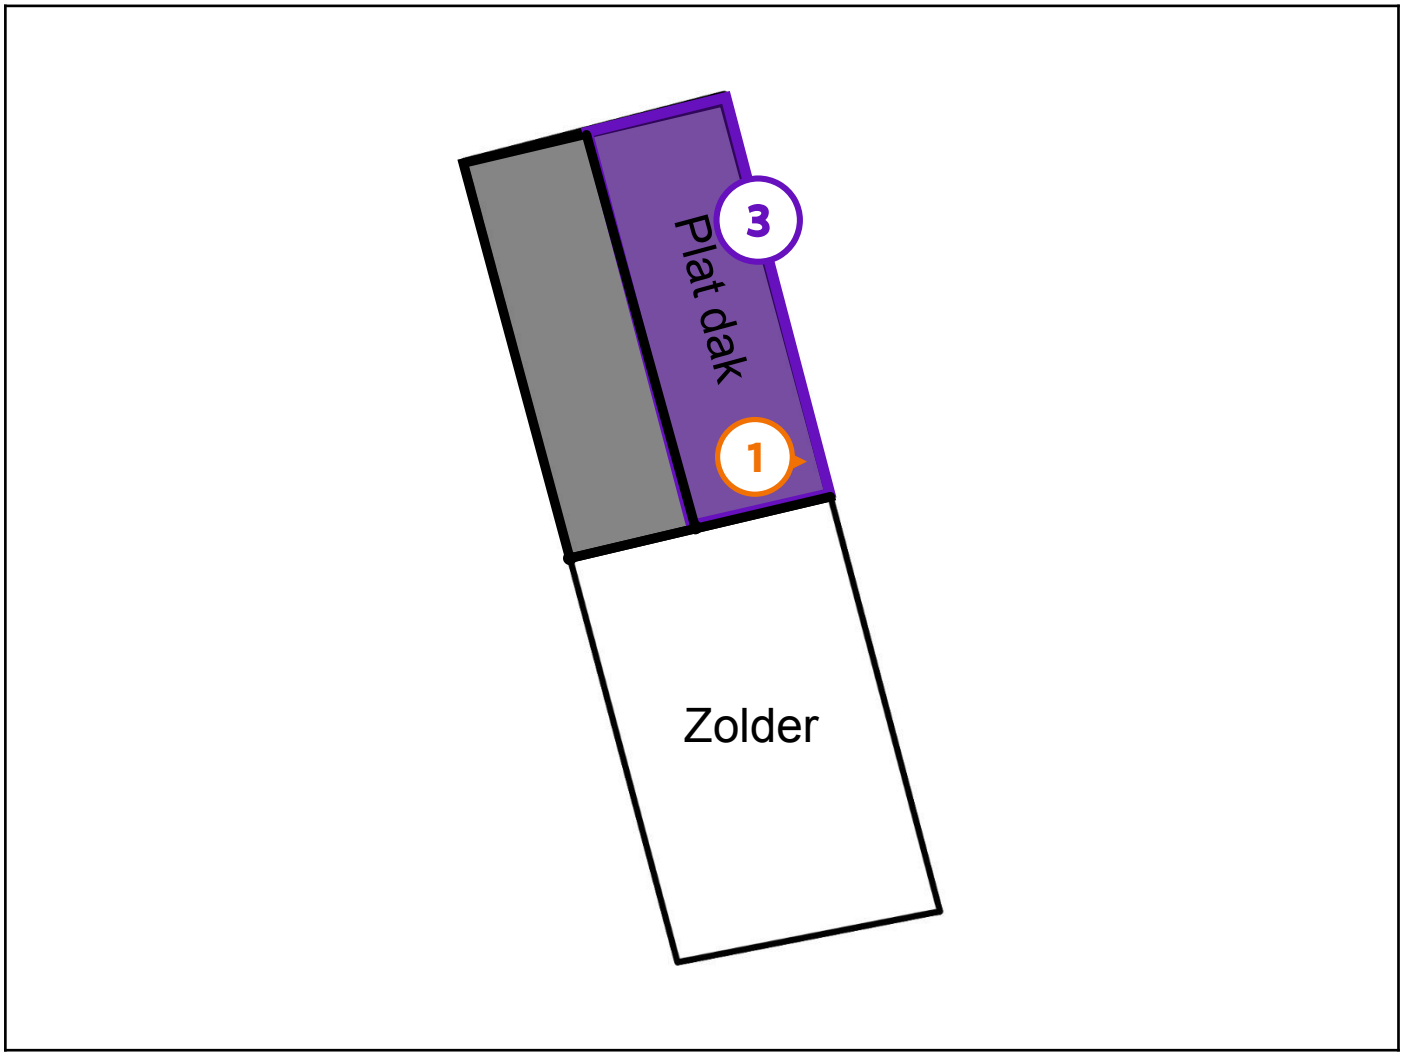
Plan 1.4: Zolder

Beschrijving	Type	Actie
1. Schouw	Asbestmateriaal	Verwijderen
3. Roofing plat dak	Beperking	-

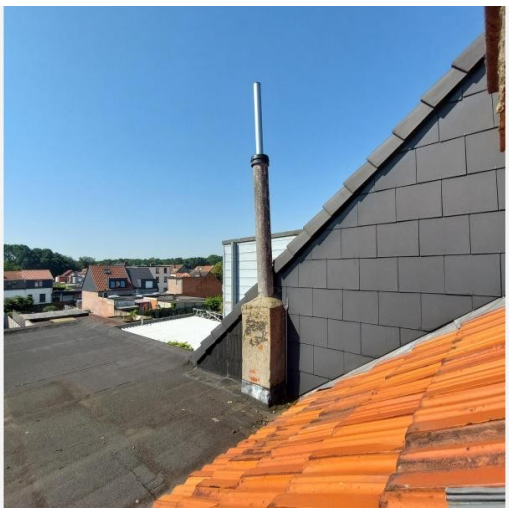
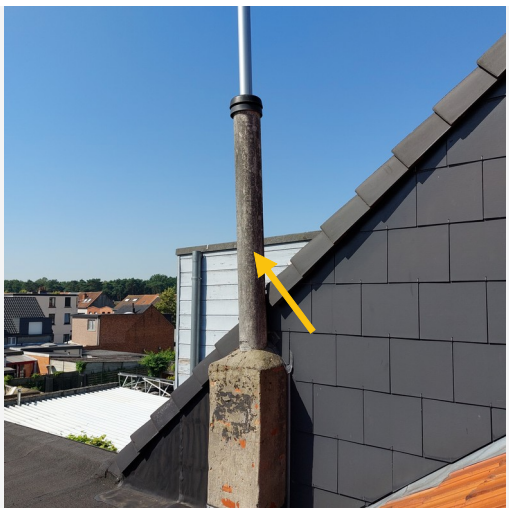
Fiche 1: Schouw

Asbestmateriaal

Conclusie

Het asbestmateriaal valt onder de mijlpaal van 2034.

Eindbeoordeling materiaalrisico	Verhoogd materiaalrisico en/of verhoogde kans op vezelvrijgave

Gebondenheid	Categorie 1: hechtgebonden in oorsprong
Asbestsoort (vezeltype)	Crocidoliet aanwezig
Asbestconcentratie	Laag (< 50%)
Afschermingsgraad van het gehele materiaal	Geheel of deels vrij aan de buitenlucht, maar geen contact met binnenlucht
Toestand van het materiaal	Matig beschadigd, matig verweerd

Beschrijving	Schouw
Omgeving	Buiten
Primaire drager	HVAC infrastructuur en uitrusting
Asbestmateriaal	Rookgaskanaal
Bindmiddel van asbestmateriaal	Cement
Gebondenheid op basis van bindmiddel	Hecht
Hoeveelheid (lengte - omtrek - dikte - aantal)	• 2,00 m - 15,00 cm - 1,00 cm - 1 stuk
Totaal volume	0,003 m^3
Eenvoudig bereikbaar	Ja
Bevestigingswijze	• Verlijmd, ingegoten, versmeerd
Identificatiemethode	De asbestdeskundige beoordeelt het materiaal als asbestverdacht en dus asbesthoudend, en dit zonder monstername. Motivatie: De monstername brengt andere schade aan dan schade die inherent is aan de monstername.
Destructieve handeling voor identificatie	Nee
Opmerking	De hoeveelheid is een zo nauwkeurig mogelijke opmeting, waar evenwel kleine afwijkingen op mogelijk zijn.

Verwijderen

- Zorg voor een veilig beheer. Vermijd het beschadigen van het asbestmateriaal. Controleer de toestand jaarlijks op wijzigingen.

- Eenvoudige handelingen: mag via doe-het-zelf of door werknemer(s) met opleidingsattest eenvoudige handelingen
  Deze toepassing mag door een aannemer die over een opleidingsattest eenvoudige handelingen beschikt of door een particulier (doe-het-zelver), verwijderd worden indien er geen verhoogd risico op vrijgave van asbestvezels (max. concentratie 0,01 vezels/cm3 - CODEX Art. VI.3-54) ontstaat en de toepassing voorafgaand wordt gefixeerd/bevochtigd. De individuele elementen moeten zonder machinale werktuigen (boormachine, slijpschijf, hogedrukreiniger,Ã ↑ Â¢ Ã ↑ Â ↑ Ã ↑ Â¦) en zonder breken of gooien een voor een losgemaakt worden en dubbel en luchtdicht verpakt afgevoerd worden naar een erkend afvalpunt (recyclagepark). Daar moeten ze voorzichtig in de container voor asbestafval worden gelegd. Op het recyclagepark worden uitsluitend hechtgebonden asbestmaterialen aanvaard. Niet-hechtgebonden asbestmaterialen kunnen enkel bij een erkend asbestverwijderaar of asbestafvalverwerker worden aangeboden.

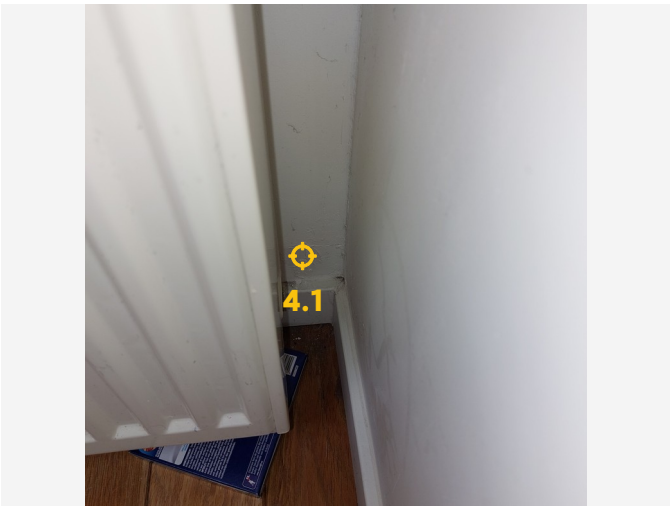
Fiche 4: Pleisterwerk wanden

Geen asbest

#	Type	Referentie	Resultaat
4.1	Mengmonster	MM01	Geen asbest

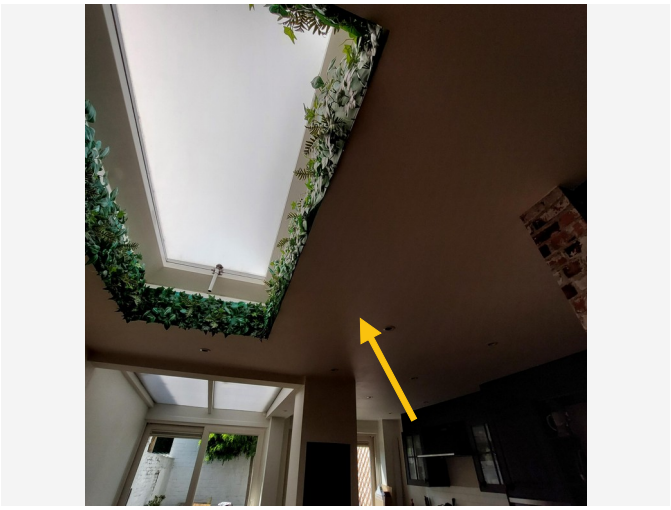
Beschrijving	Notitie	Terug te vinden op plannen
Fiche 5: Plafonds uit niet asbestverdacht materiaal	De plafonds zijn gemaakt van niet-asbestverdachte materialen (bijvoorbeeld laminaat, gyproc, ...), deze toepassingen zijn niet asbestverdacht. We hebben echter niet kunnen vaststellen of er mogelijk asbestverdachte of asbesthoudende materialen achter deze toepassingen aanwezig zijn. Bij renovatie of sloop is het aangeraden om een destructief onderzoek te laten uitvoeren van deze toepassingen.	-
Fiche 6: Dakbedekking - dakpannen	Tijdens de inspectie werden op het dak keramische (of betonnen) dakpannen aangetroffen. Op basis van de visuele kenmerken (vorm, kleur, textuur, breukvlak) en de toepassingsperiode werd vastgesteld dat het gaat om niet-asbesthoudende dakbedekking.	-
Fiche 7: CV-brander (niet verdacht)	De CV-brander bevat geen asbestverdachte materialen.	-
