Asbestinventarisattest

Jaak Van Haesendonckstraat 56/101, 2180 Antwerpen

Attestnummer : **20260824-000182.000**
Uitgegeven op : **24.08.2026**
Geldig tot : **Onbeperkt** (tenzij de toestand wijzigt)

Asbestveilig (maar mogelijk niet asbestvrij)

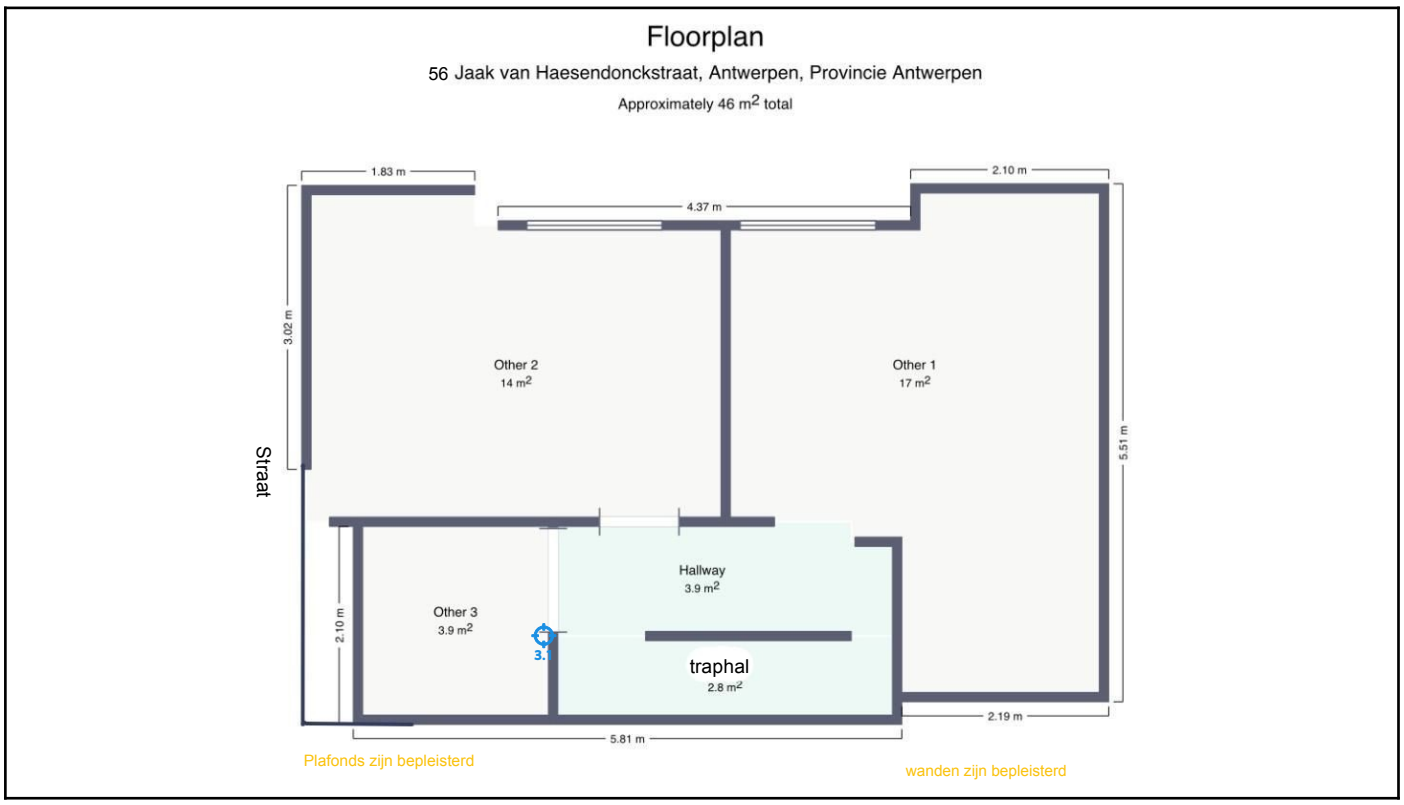
Legende van plan 1.1: Niv +1

Beschrijving	Type	Actie
2. Pleisterwerk plafonds	Geen asbest	-
2.1 Code: 2	Mengmonster	-
3. Pleisterwerk wanden	Geen asbest	-
3.1 Code: 1	Mengmonster	-

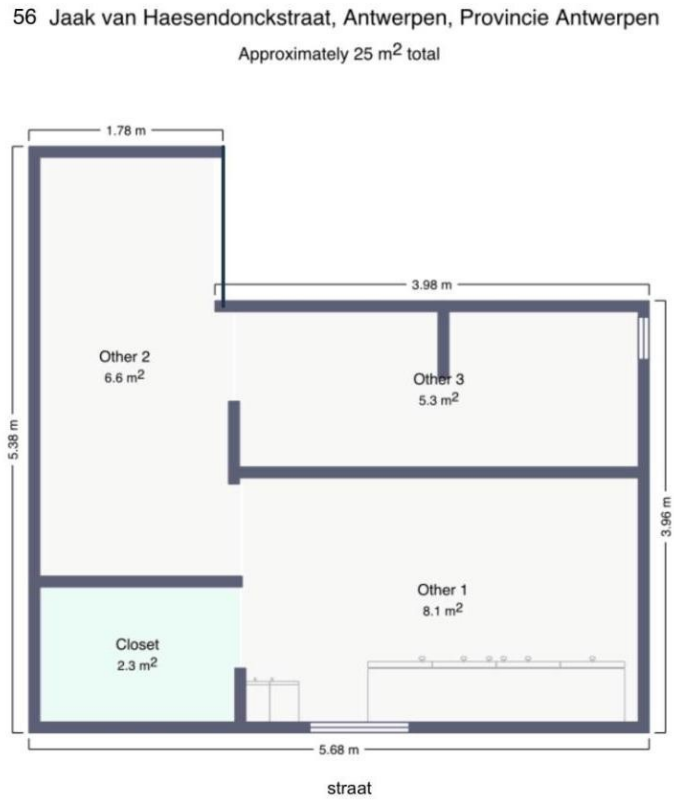
Plan 1.2: Niv +2

Beschrijving	Type	Actie
2. Pleisterwerk plafonds	Geen asbest	-
3. Pleisterwerk wanden	Geen asbest	-
3.1 Code: 1	Mengmonster	-

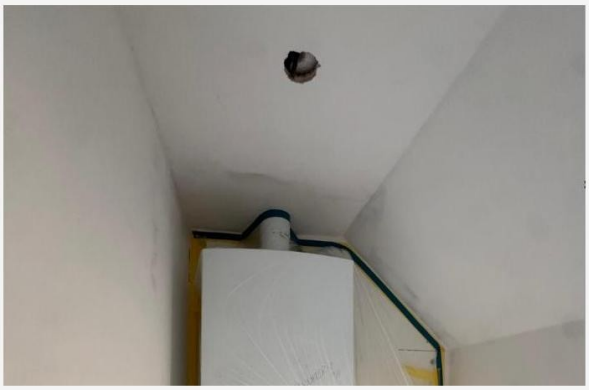
Fiche 1: Plafonds bestaande uit voorzetpanelen

De plafonds werden afgewerkt met niet-asbestverdachte voorzetpanelen die inspectie van de bedekte structuur (opbouw, pleisterwerk) verhinderen.

Basis voor advies	De asbestdeskundige beoordeelt het materiaal als niet-asbestverdacht.
Primaire drager	Plafond

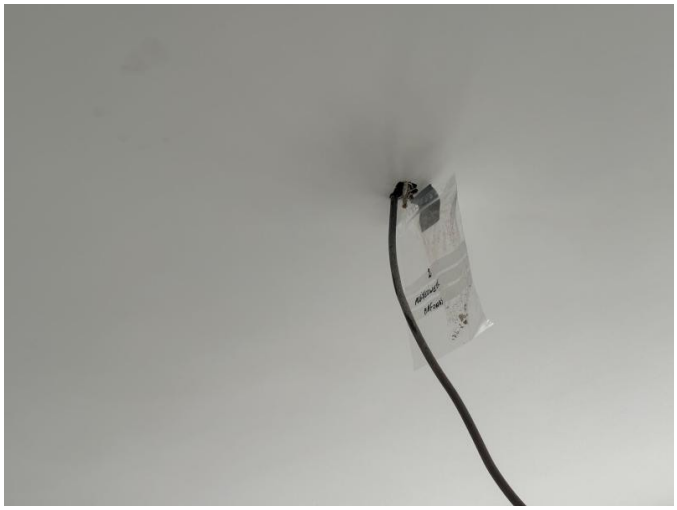
Fiche 2: Pleisterwerk plafonds

Conclusie

Geen asbest

#	Type	Referentie	Resultaat
2.1	Mengmonster	2	Geen asbest

Beschrijving	Pleisterwerk plafonds
Omgeving	Binnen
Primaire drager	Plafond
Bindmiddel van materiaal	Gips - kalk
Gebondenheid op basis van bindmiddel	Niet-hechtgebonden
Hoeveelheid (oppervlakte - dikte - aantal)	• 150,00 m^2 - 1,00 cm - 1 stuk
Totaal volume	1,50 m^3
Identificatiemethode	Een monstername door de asbestdeskundige met laboanalyse door een asbestlabo.
Destructieve handeling voor identificatie	Nee
Opmerking	De hoeveelheid is een zo nauwkeurig mogelijke opmeting. Hieraan kunnen evenwel geen rechten worden ontleend. Waar mogelijk, wordt staalname uitgevoerd conform het inspectieprotocol: in een droge ruimte zoals een slaapkamer, in een natte ruimte zoals een keuken of badkamer, in een traphal en in een stookruimte. Staalnamen: leefruimte, badkamer, traphal (stookruimte niet bepleisterd, voorzetwanden)

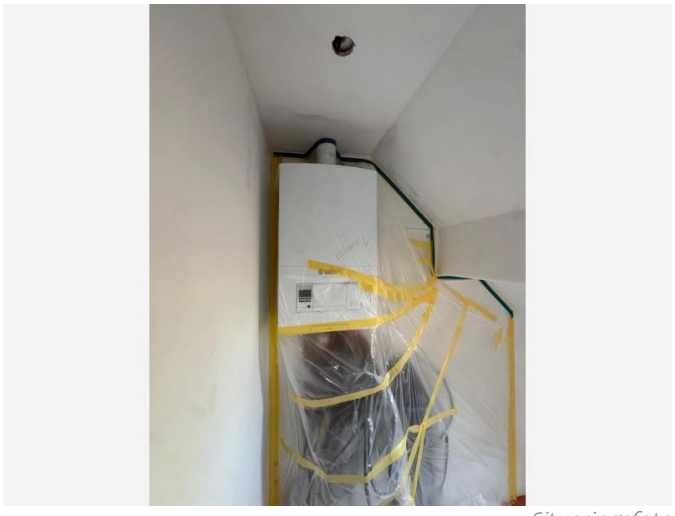
Beschrijving	Notitie	Terug te vinden op plannen
Fiche 4: Dak bestaande uit dakpannen	In 2016 is het plat dak gerenoveerd.	-
Fiche 5: CV-ketel (niet verdacht)	De CV-ketel (dichtingen, isolerend materiaal) is niet asbestverdacht.	-
