Asbestinventarisattest

Paalstraat 158, 2900 Schoten

Attestnummer : **20260725-000062.000**
Uitgegeven op : **25.07.2026**
Geldig tot : **25.07.2031**

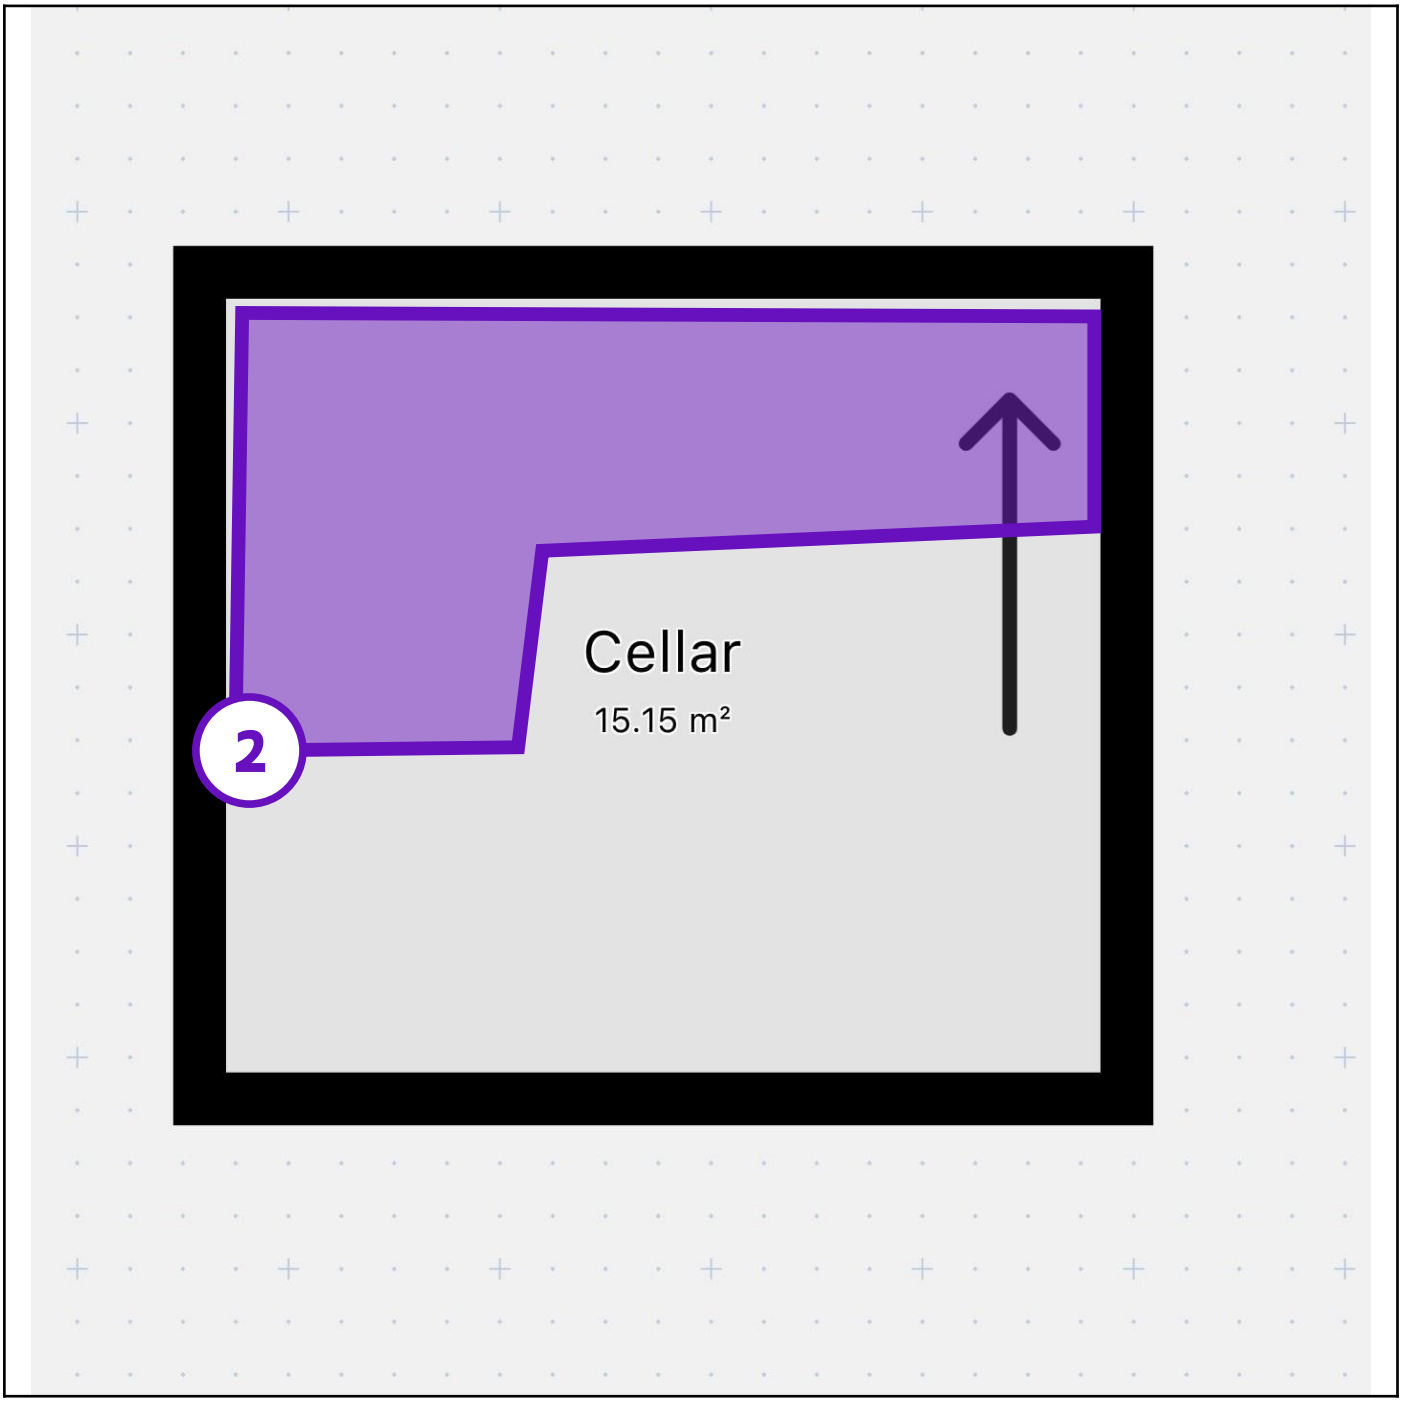
Plan 1.1: Kelder

Beschrijving	Type	Actie
2. Materiaal in opslag in kelder	Beperking	-

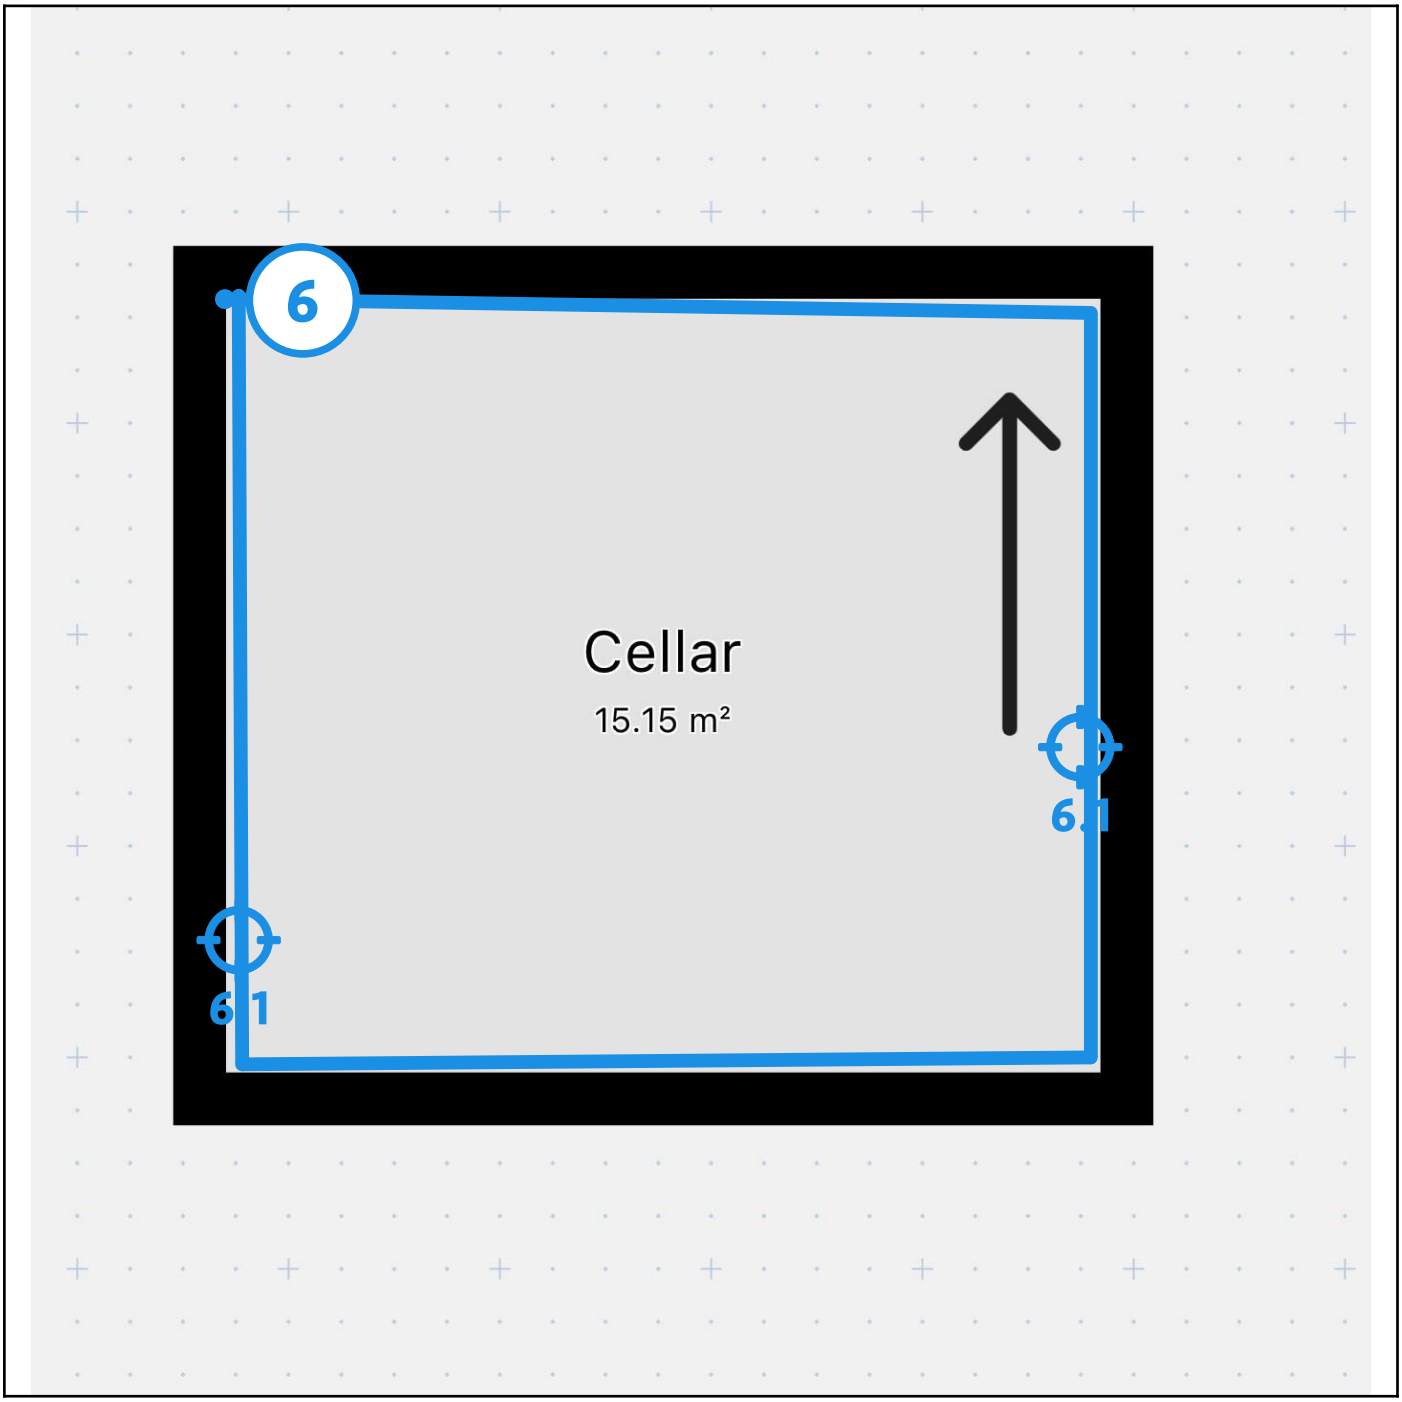
Plan 1.2: Kelder

Beschrijving	Type	Actie
6. Muurpleister in kelder	Geen asbest	-
6.1 Code: Ck	Mengmonster	-

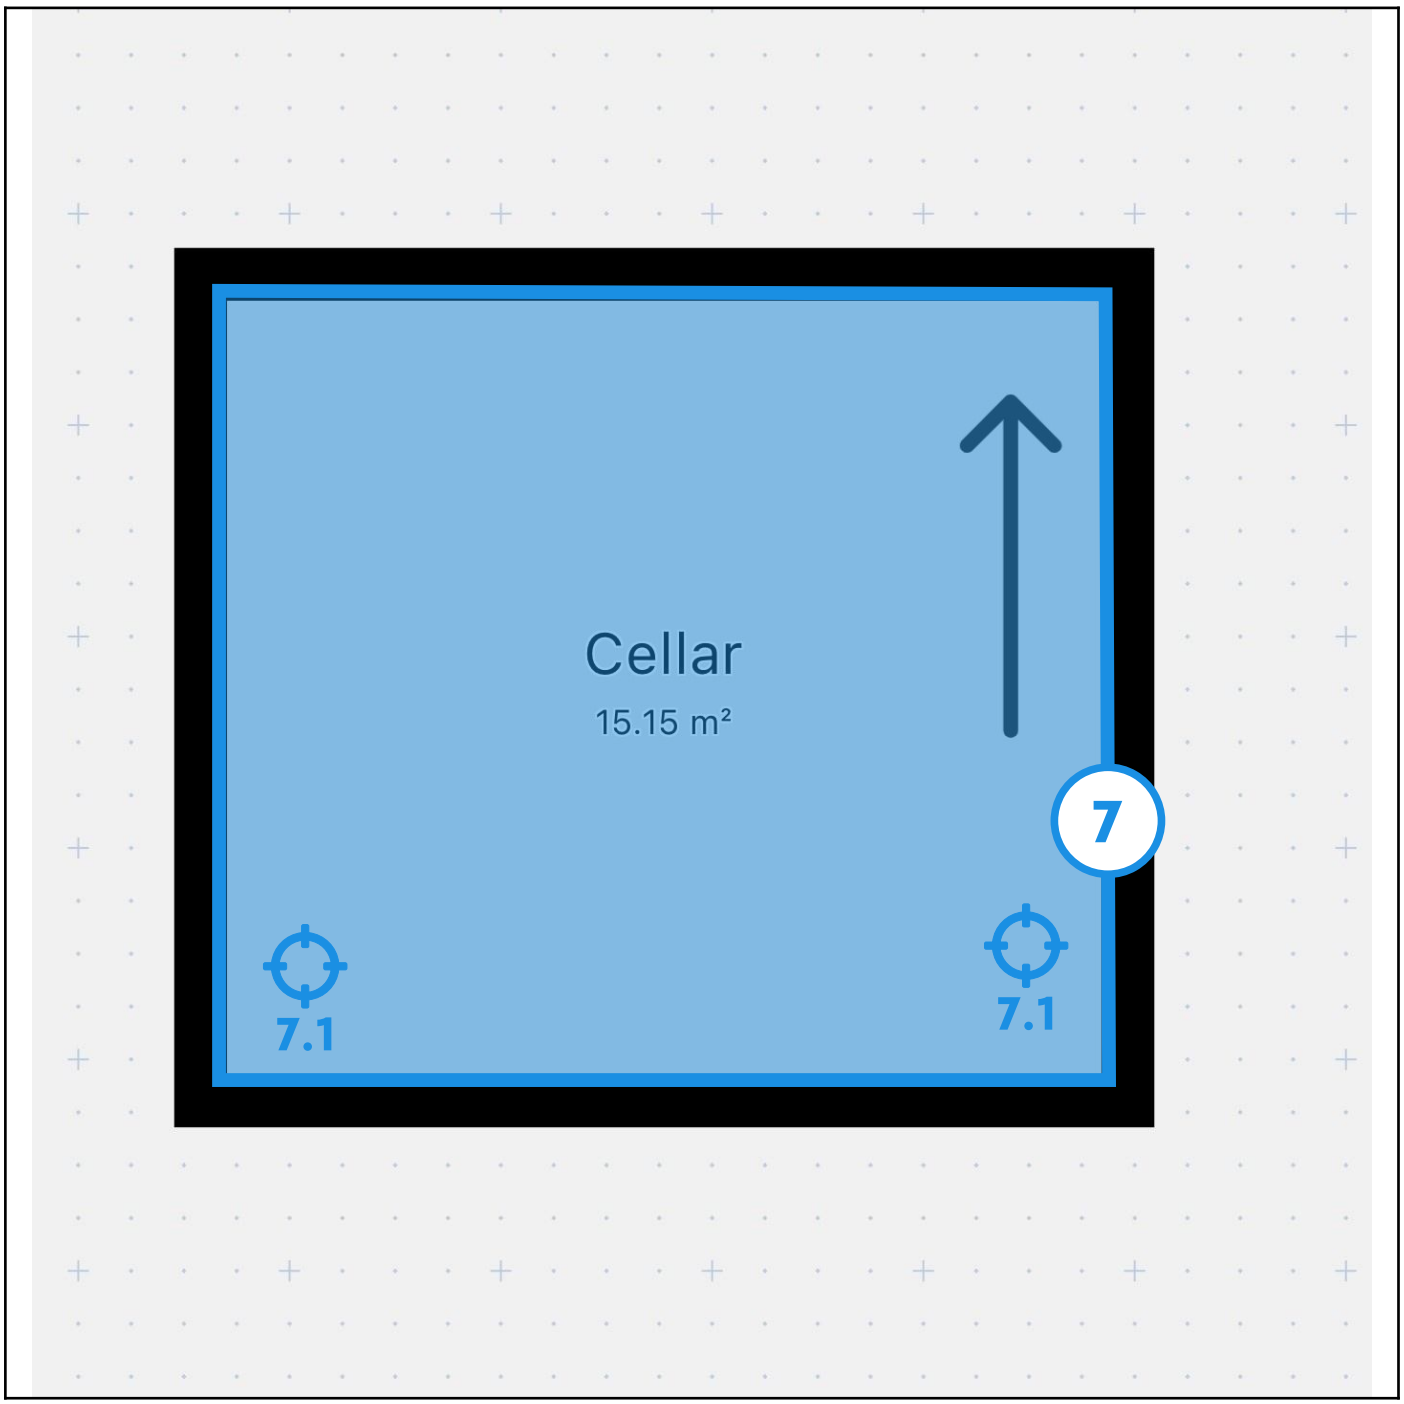
Plan 1.3: Kelder

Beschrijving	Type	Actie
7. Plafondpleister in kelder	Geen asbest	-
7.1 Code: Ppk	Mengmonster	-

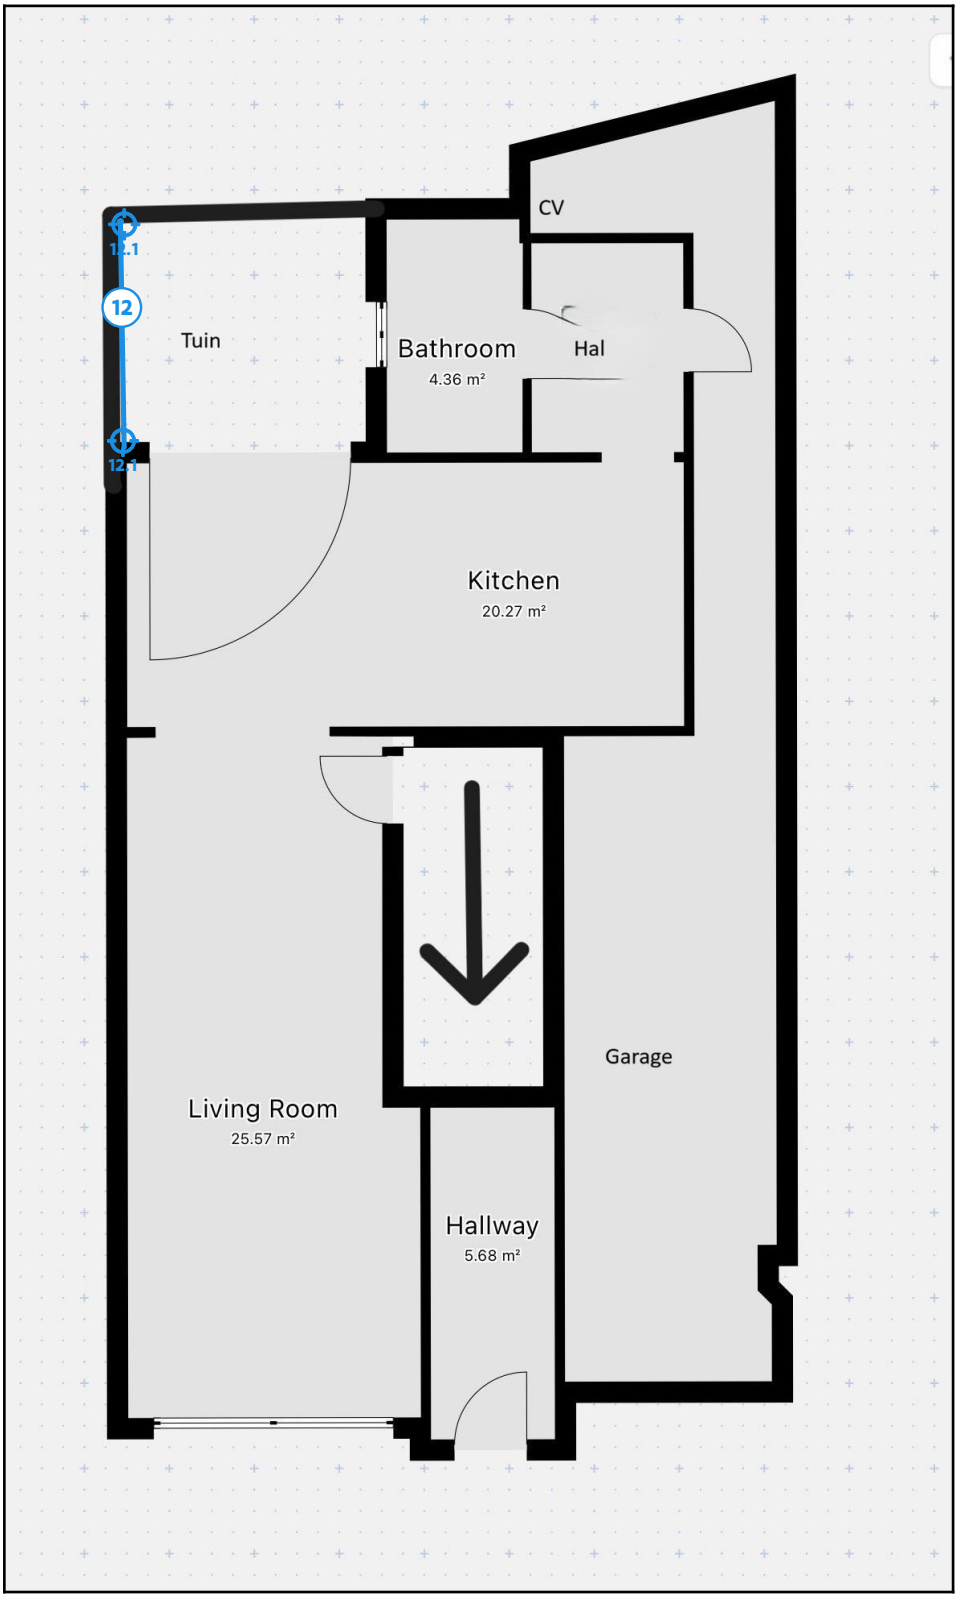
Plan 1.4: gelijkvloers

12. Crepi buitentoepassing (met staalname)	Geen asbest	-
12.1 Code: Crepi	Mengmonster	-

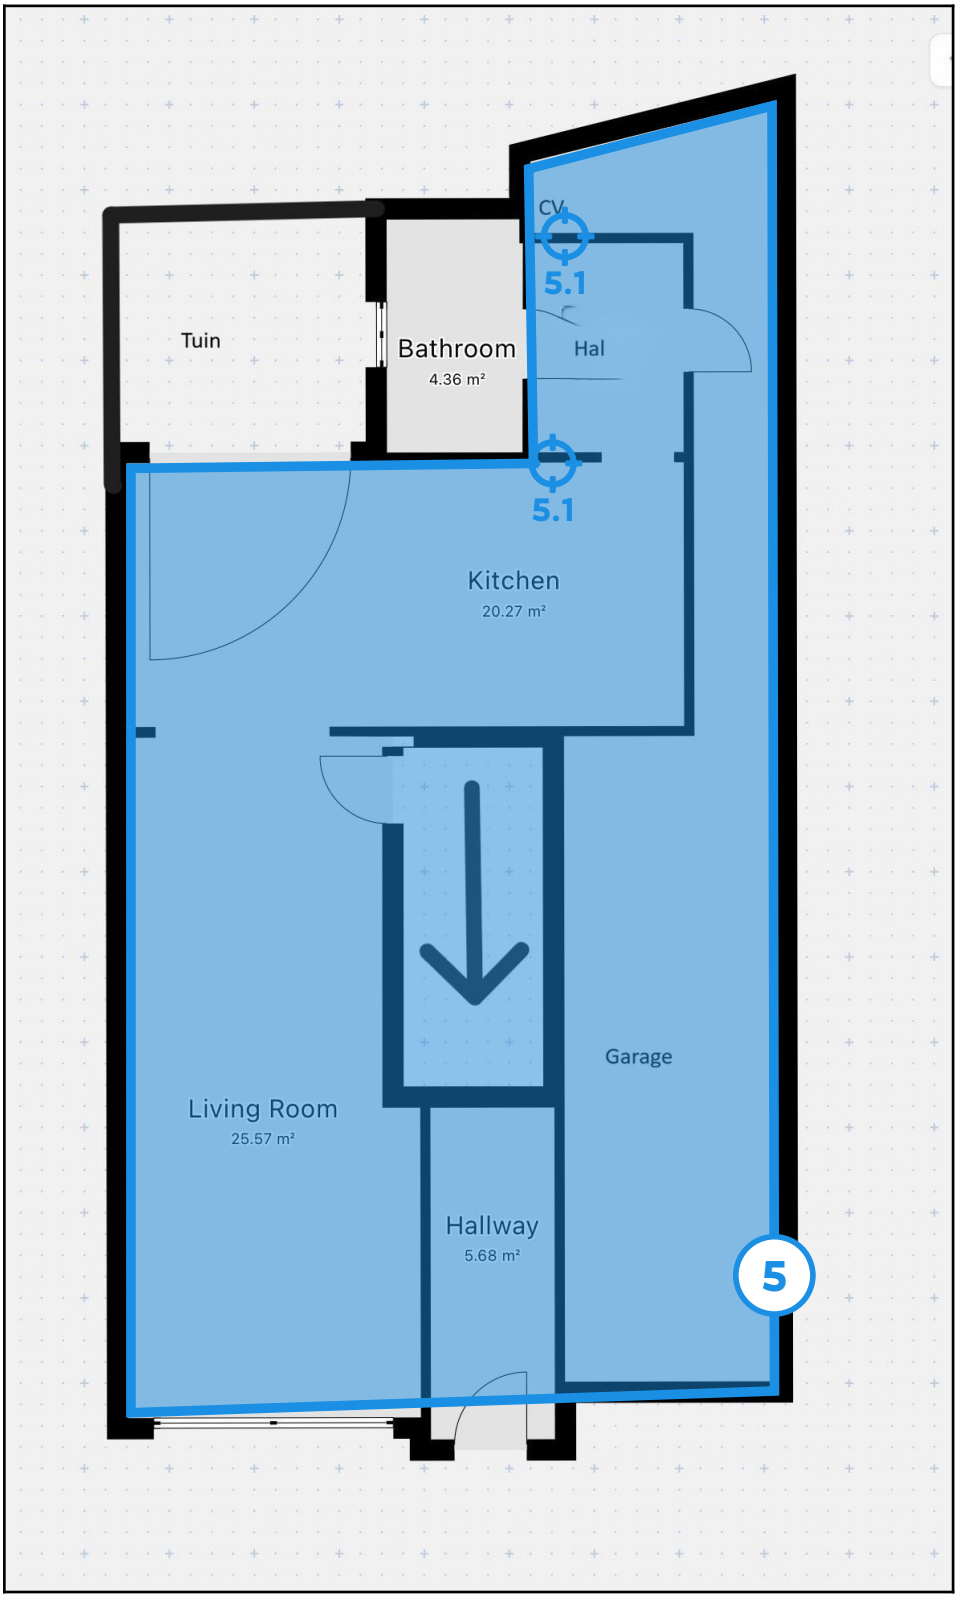
Plan 1.5: gelijkvloers

5. Muurpleister	Geen asbest	-
5.1 Code: Pw	Mengmonster	-

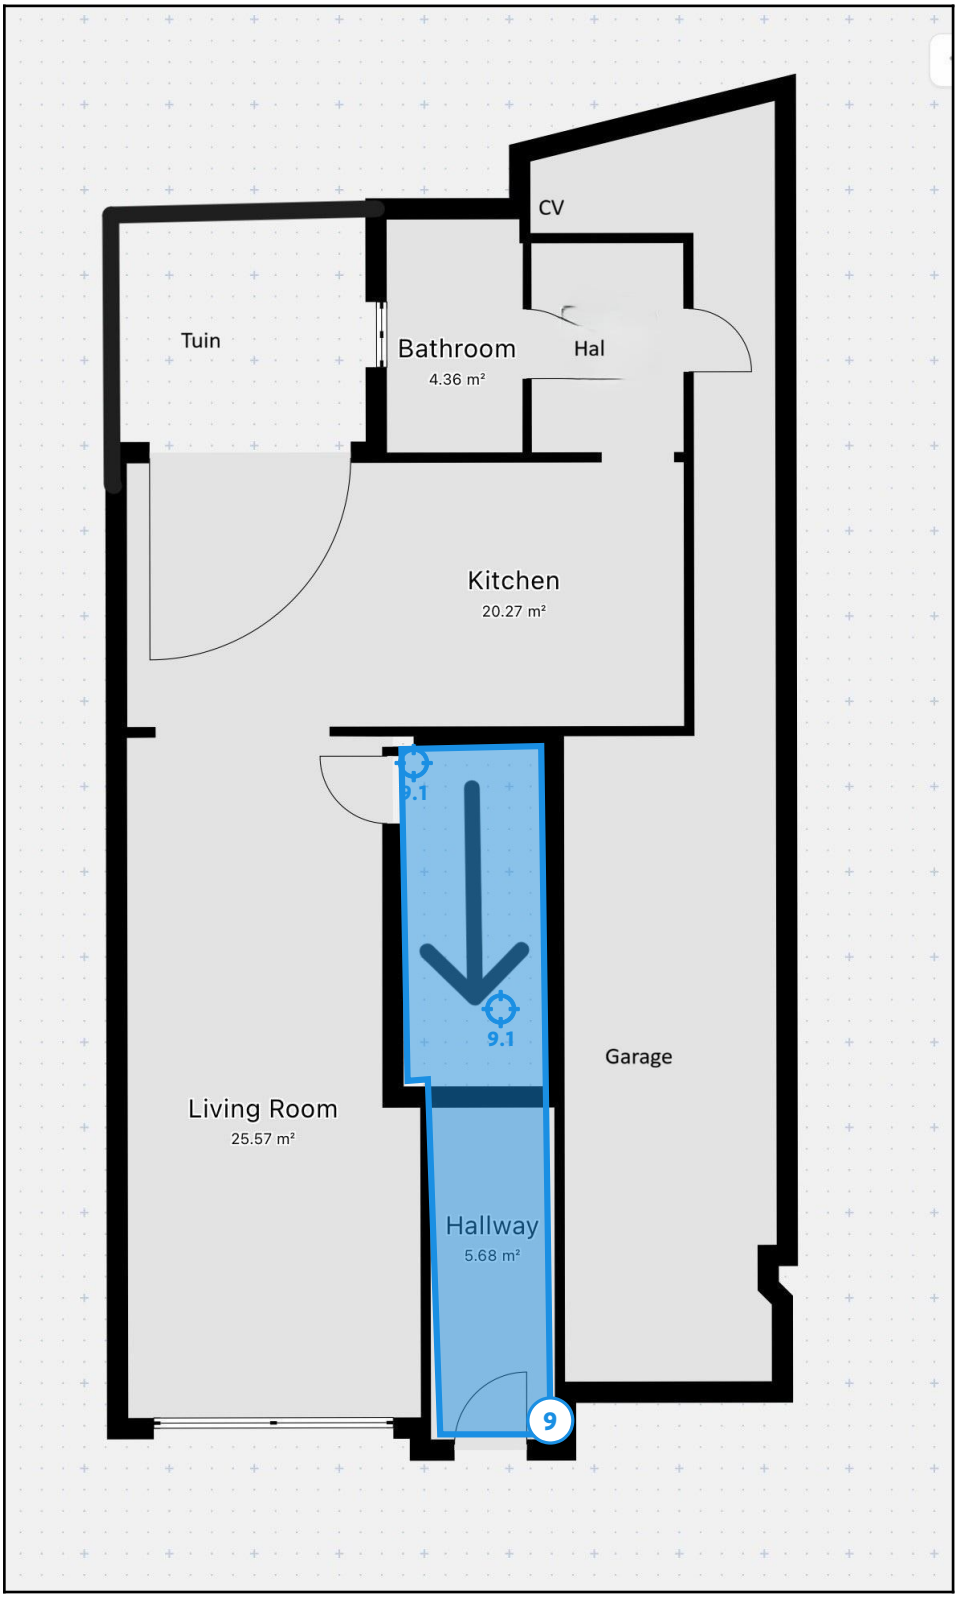
Plan 1.6: gelijkvloers

9. Plafondpleister	Geen asbest	-
9.1 Code: Pp	Mengmonster	-

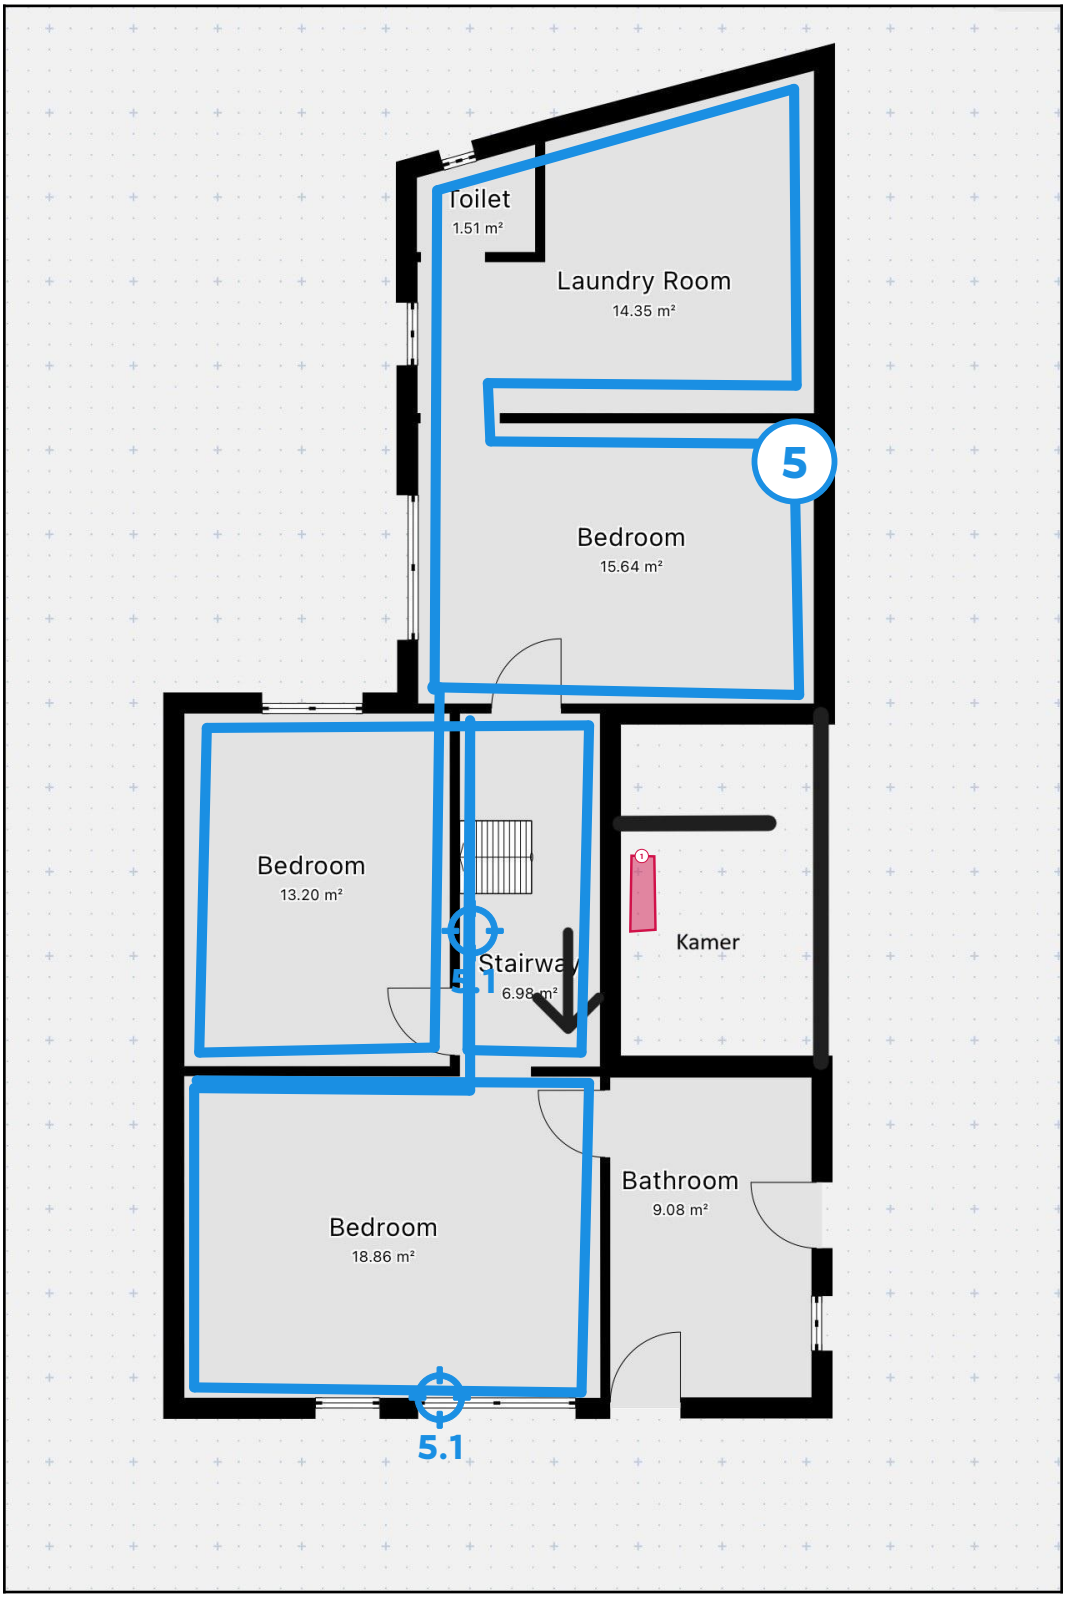
Plan 1.8: Verdieping

1. leien	Asbestmateriaal	Dringend verwijderen
5. Muurpleister	Geen asbest	-
5.1 Code: Pw	Mengmonster	-

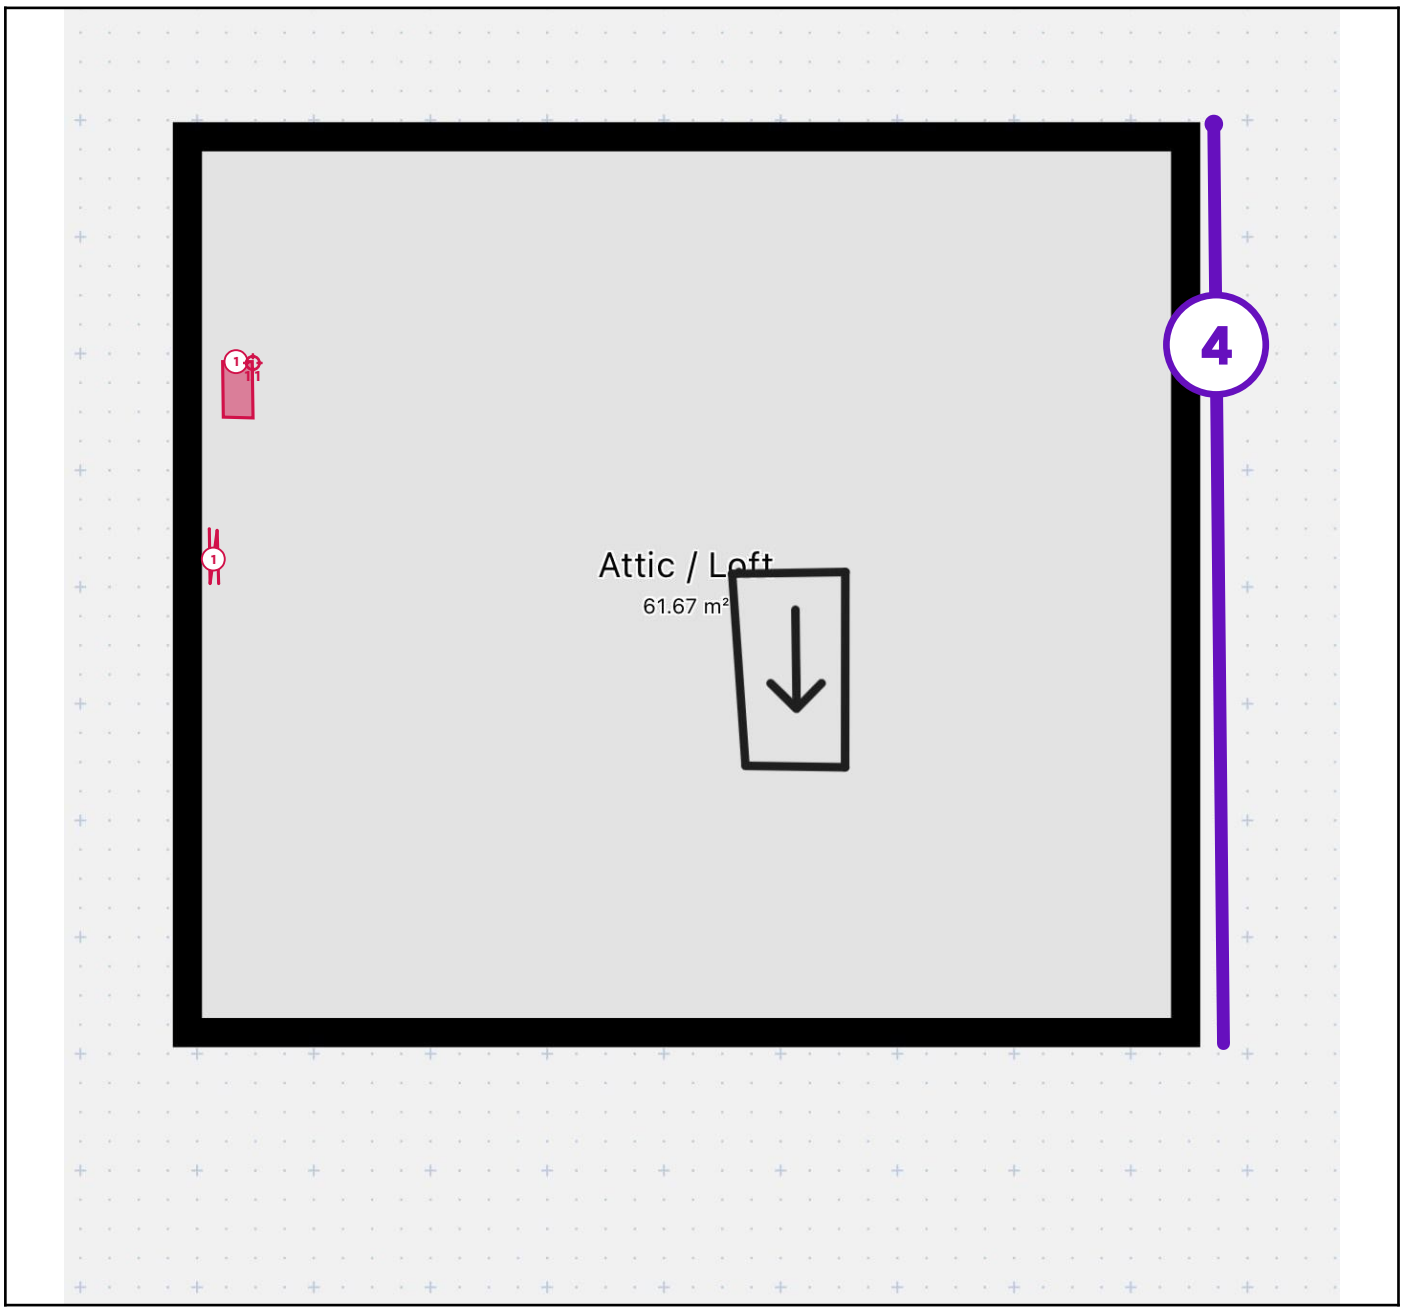
Plan 1.10: Zolder

Beschrijving	Type	Actie
1. leien	Asbestmateriaal	Dringend verwijderen
1.1 Code: Leien	Puntmonster	-
4. crepi op zijgevel rechts	Beperking	-

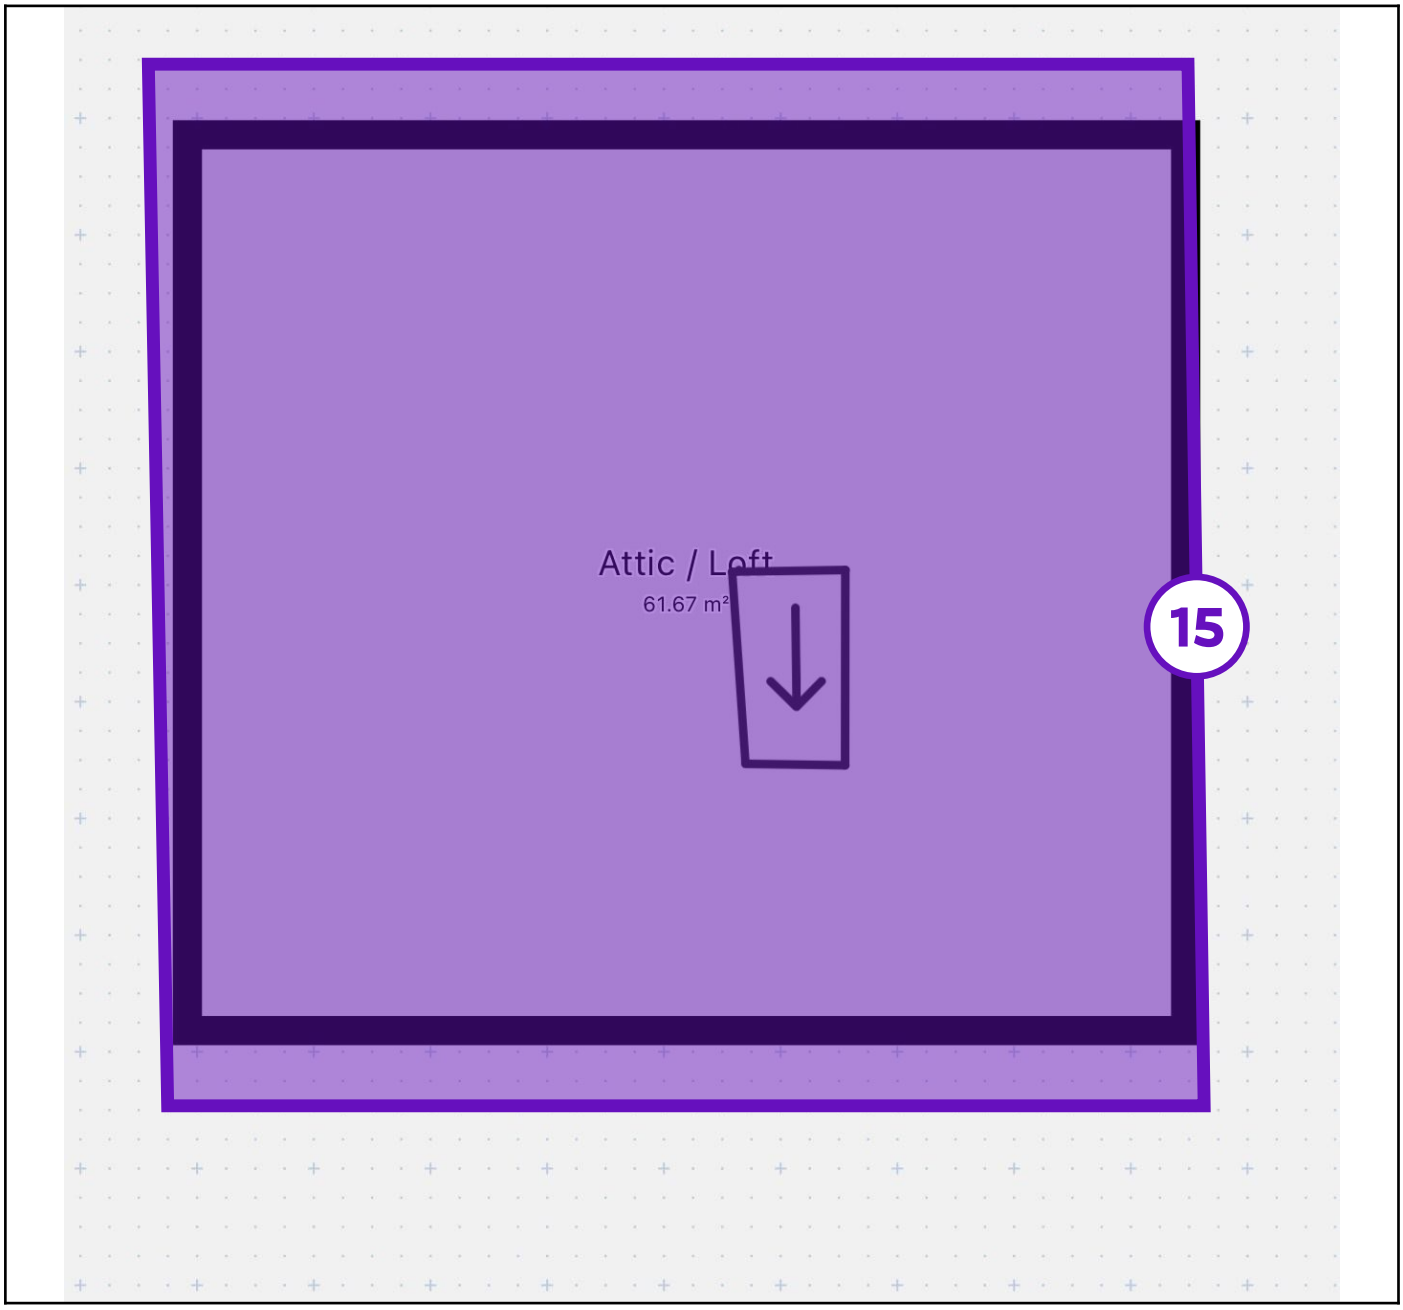
Plan 1.11: Zolder

Beschrijving	Type	Actie
15. Dakbedekking niet verdacht.	Overige ruimte of materiaal	-

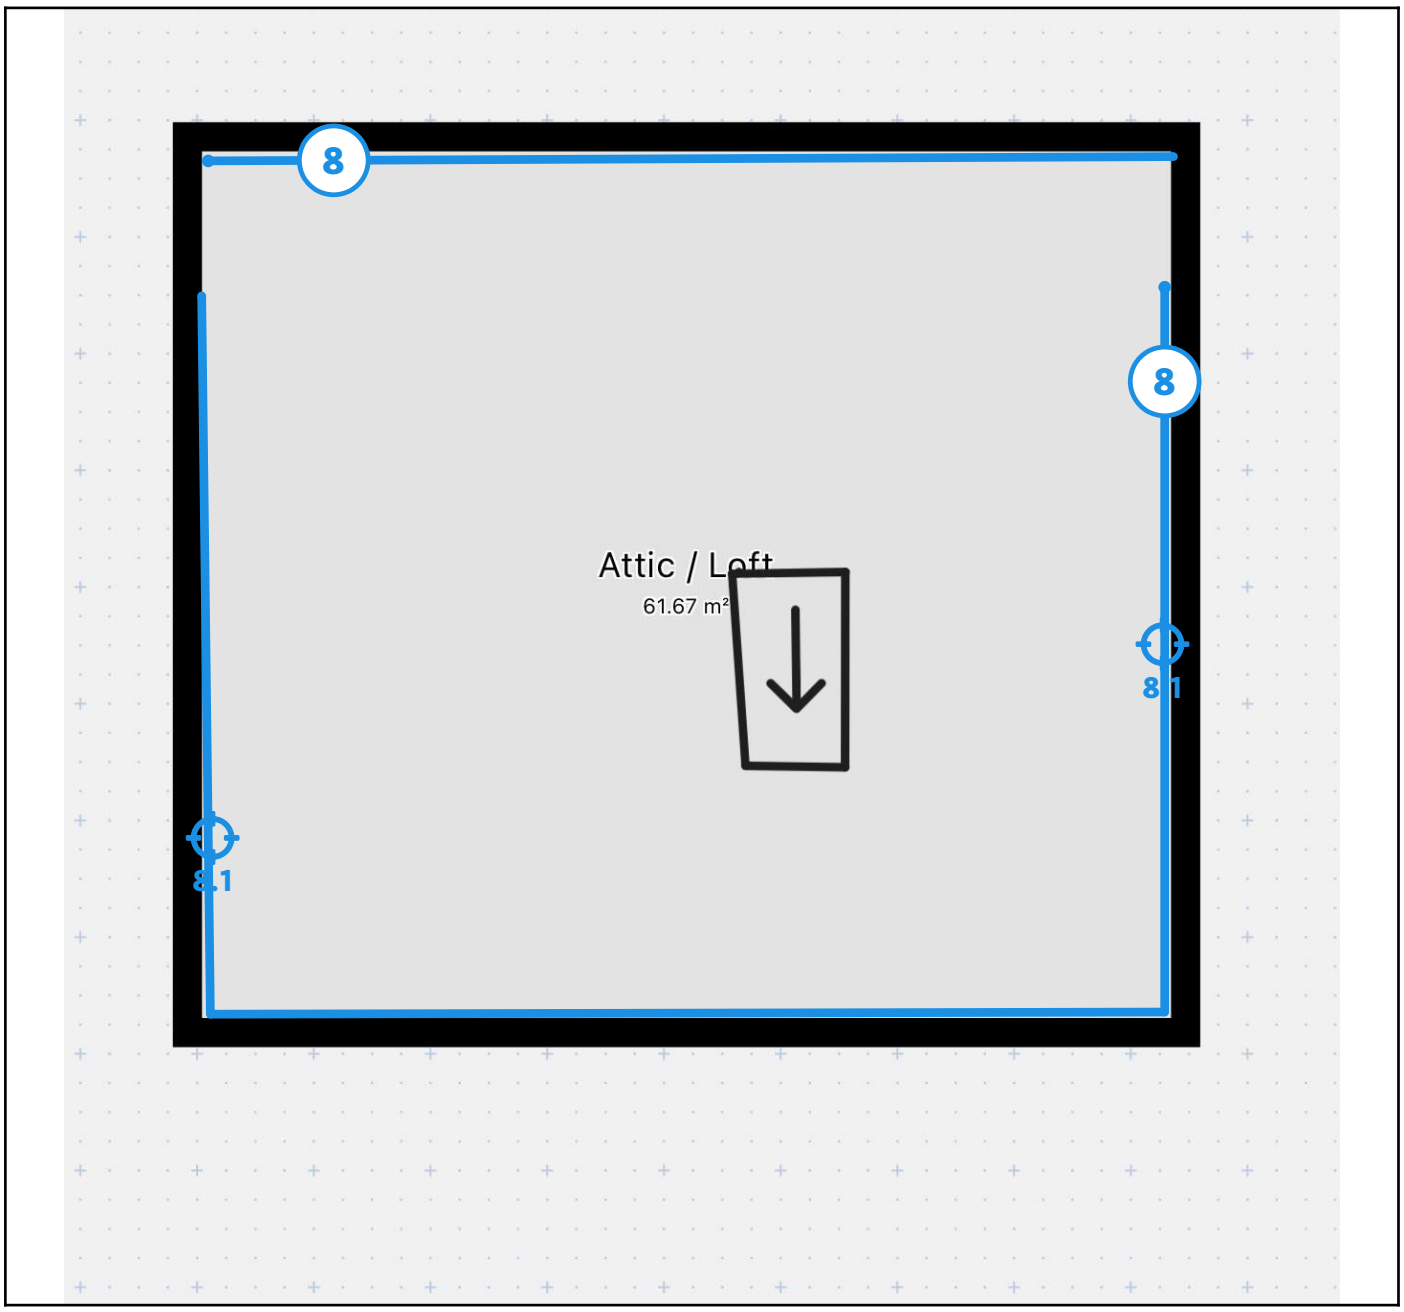
Plan 1.12: Zolder

Beschrijving	Type	Actie
8. Muurpleister op zolder	Geen asbest	-
8.1 Code: Pwz	Mengmonster	-

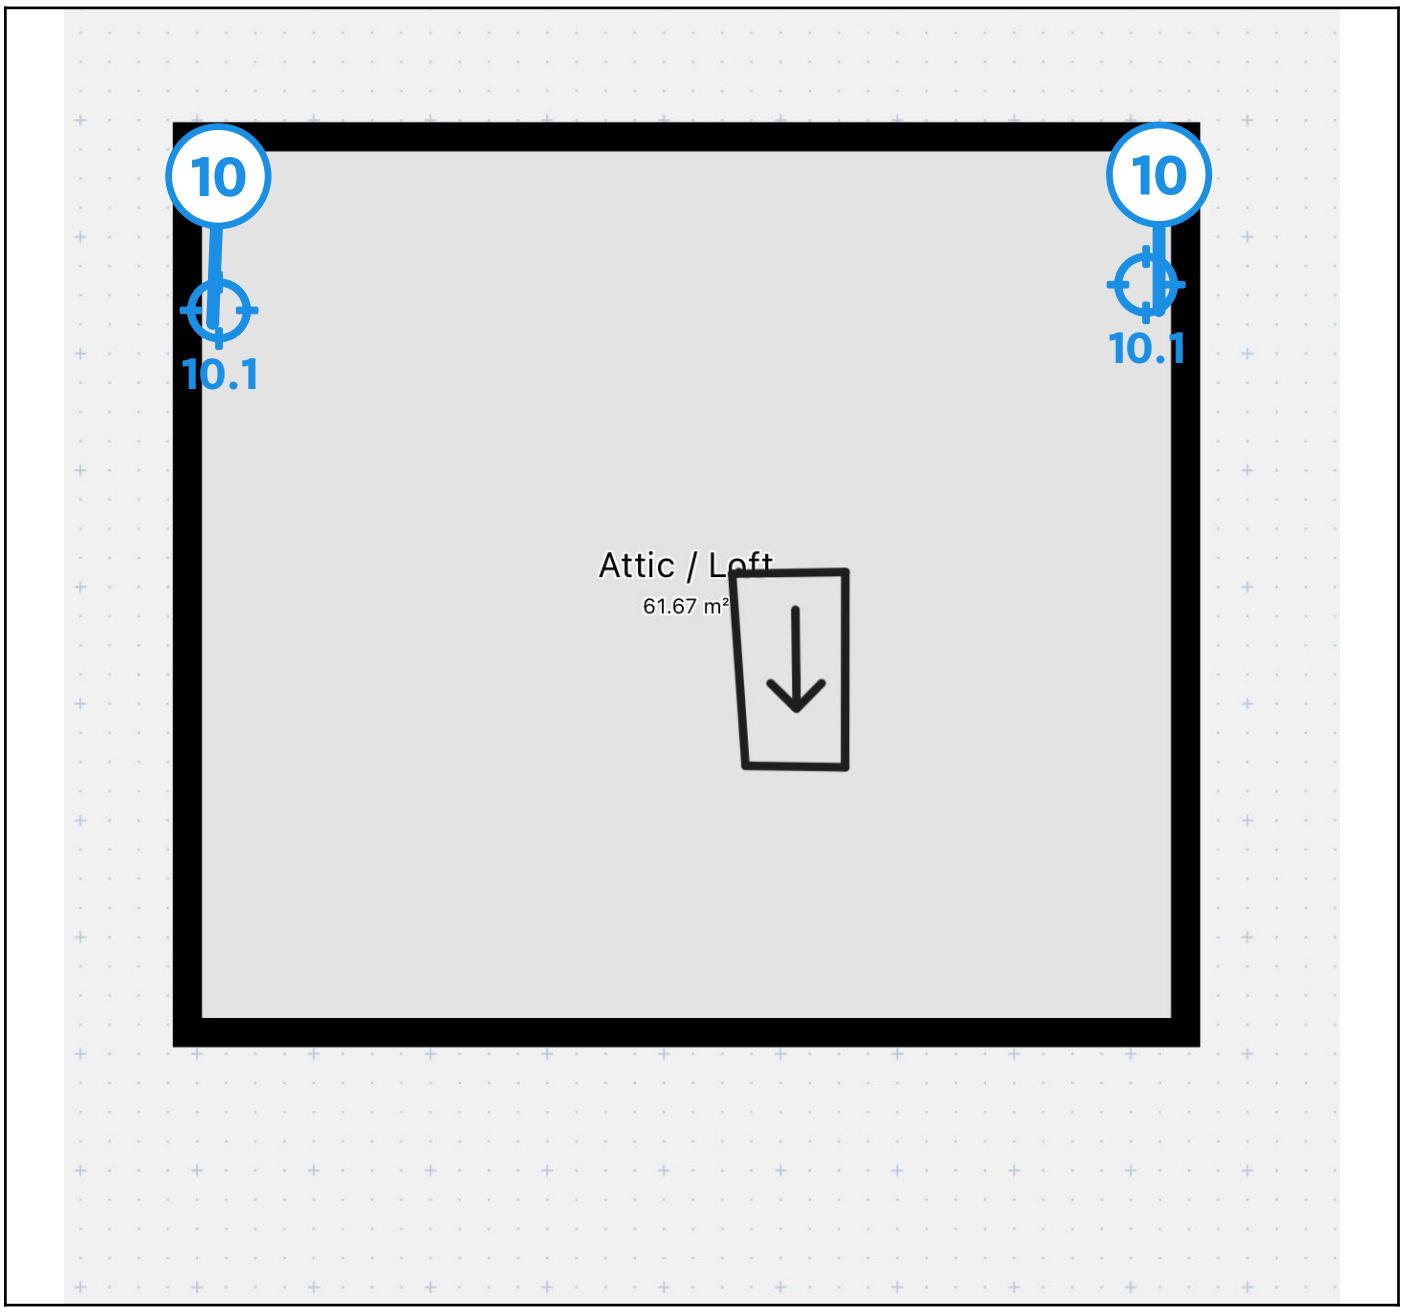
Plan 1.13: Zolder

Beschrijving	Type	Actie
10. Muurpleister op zolder	Geen asbest	-
10.1 Code: Cz	Mengmonster	-

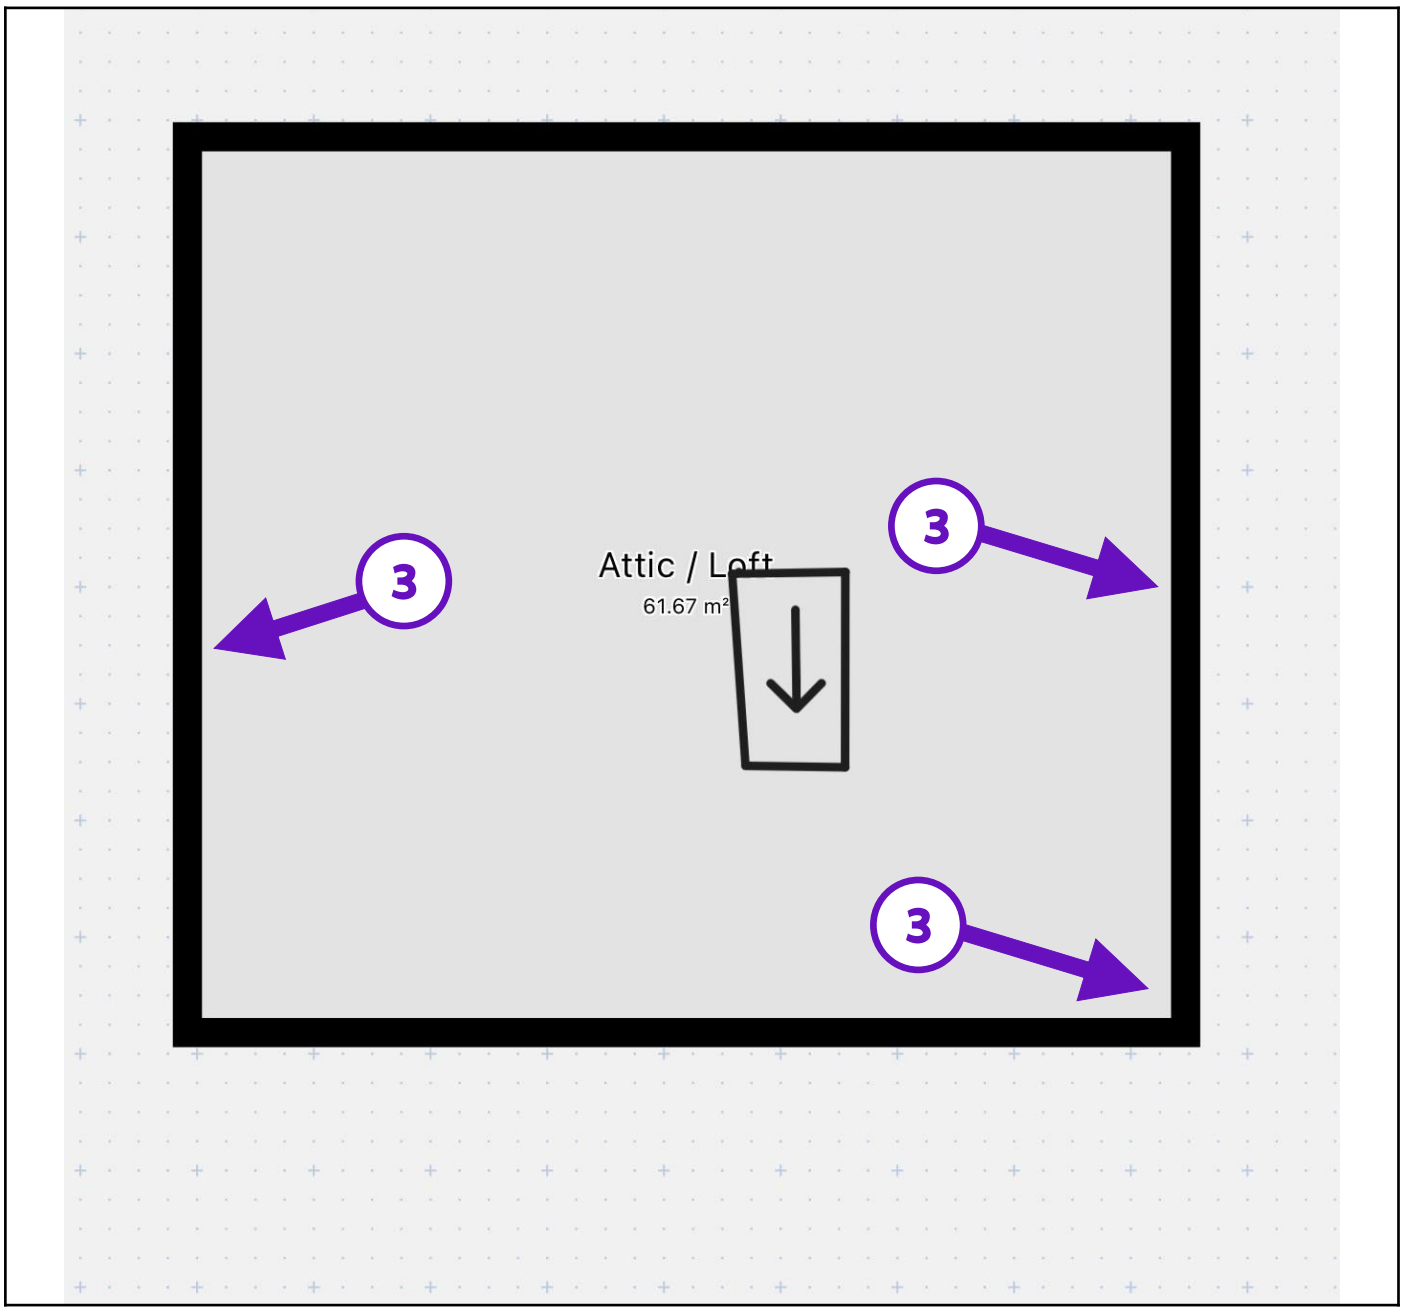
Plan 1.15: Zolder

Beschrijving	Type	Actie
3. Schouw op het dak (beperkingsfiche)	Beperking	-

Reden: Het te onderzoeken materiaal situeert zich hoger dan 3,50 m te rekenen vanaf een veilige ondergrond

Uitleg van de asbestdeskundige: Bij werken (dak of reiniging schouw) kan een stelling geplaatst worden , het is niet duidelijk of er asbestverdachte materialen aanwezig zijn in/rond de schouw.

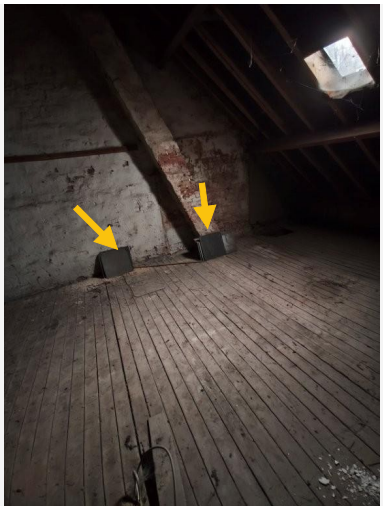
Fiche 1: leien

Asbestmateriaal - afvalstof

Conclusie

Het asbestmateriaal valt onder de mijlpaal van 2040.

Dringend verwijderen

#	Type	Referentie	Resultaat
1.1	Puntmonster	Leien	Chrysotiel

Beschrijving	leien
Type afvalstof	Betreft stock-voorraad of gedemonteerde asbestmaterialen
Aanwezige resten	Geen resten aanwezig
Omgeving	Binnen
Primaire drager	Vloer
Asbestmaterialen	• Dak- en gevelbekleding - Lei, shingle
Bindmiddel van asbestmateriaal	Cement
Gebondenheid op basis van bindmiddel	Hecht
Hoeveelheid (gewicht - aantal)	• 250,00 kg - 1 stuk
Totaal gewicht	250,00 kg
Eenvoudig bereikbaar	Ja
Identificatiemethode	Een monstername door de asbestdeskundige met laboanalyse door een asbestlabo.
Opmerking	De vermelde hoeveelheid betreft een beredeneerde raming. Er worden geen rechten verleend aan deze hoeveelheid.

- Verwijder het asbestafval.
- Voer bijkomende staalname(s) uit.

- Eenvoudige handelingen: mag via doe-het-zelf of door werknemer(s) met opleidingsattest eenvoudige handelingen
  EH via doe-het zelf.

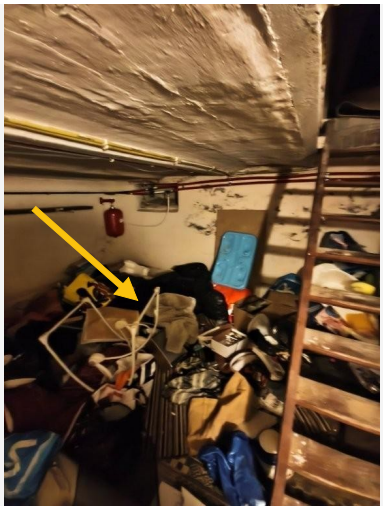
Fiche 2: Materiaal in opslag in kelder

Tijdelijke beperking

Reden: Materiaal in opslag

Uitleg van de asbestdeskundige: Middellange termijnbeperking : Materialen/inboedel zijn in grote mate aanwezig. Vloer- en wanddelen konden niet volledig worden geïnspecteerd worden. Hierdoor zijn misschien verborgen asbestverdachte toepassingen aanwezig. De opdrachtgever blijkt redelijkerwijs niet in staat om het materiaal op korte termijn op te ruimen of te verwijderen. Het materiaal wordt pas verwijderd bij effectieve verhuis/verkoop. Termijn is onbekend.

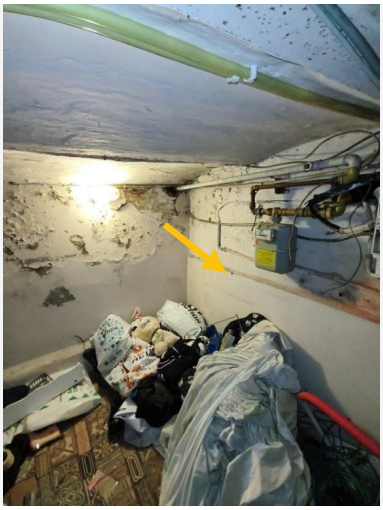
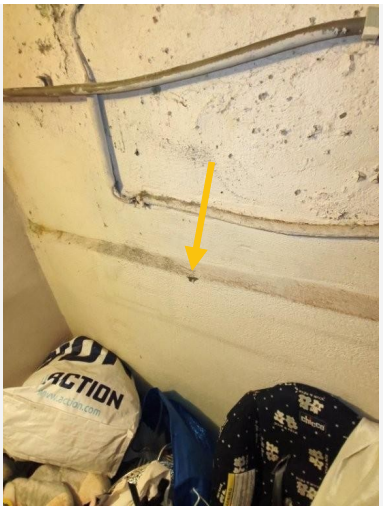
Fiche 6: Muurpleister in kelder

Geen asbest

#	Type	Referentie	Resultaat
6.1	Mengmonster	Ck	Geen asbest

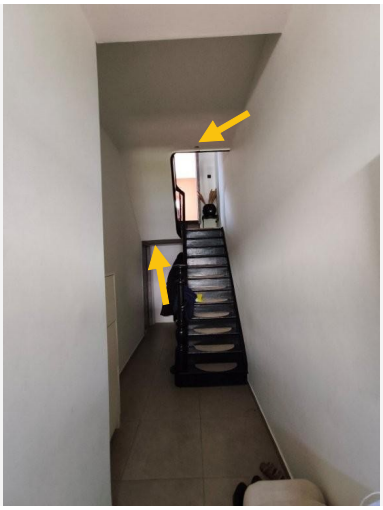
Fiche 9: Plafondpleister

Geen asbest

#	Type	Referentie	Resultaat
9.1	Mengmonster	Pp	Geen asbest
