Asbestinventarisattest

Paalstraat 158, 2900 Schoten

Attestnummer : **20260725-000062.000**
Uitgegeven op : **25.07.2026**
Geldig tot : **25.07.2031**

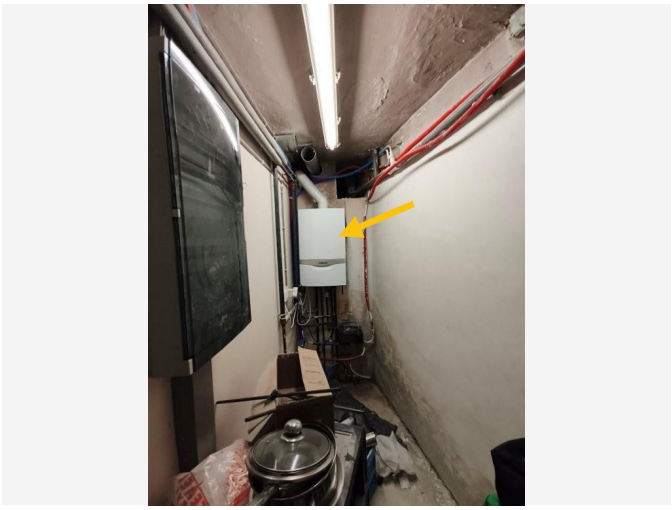
Beschrijving	Notitie	Terug te vinden op plannen
Fiche 13: CV Ketel niet verdacht	De CV ketel werd gecontroleerd(bwj 2019) en is niet asbest verdacht geen risico bouwjaar.	Plan 1.7: gelijkvloers
Fiche 14: Onderdak niet verdacht	Aan de straatzijde werd er op de zolder geen onderdak aangetroffen, aan de achterzijde bestaat het onderdak uit textiel.	Plan 1.14: Zolder
Fiche 15: Dakbedekking niet verdacht.	De dakbedekking werdt gecontroleerd. deze bestaat uit dakpannen en bevat geen asbest verdachte materialen.	Plan 1.11: Zolder

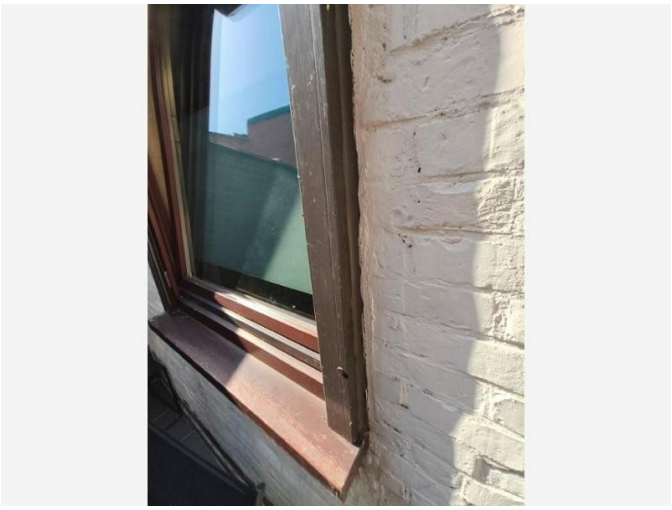
Beschrijving	Notitie	Terug te vinden op plannen
Fiche 16: Kit	Er werd geen kit aangetroffen tussen schrijn- en metselwerk	-
Fiche 17: leidingisolatie (niet aanwezig)	leidingisolatie (niet aanwezig) in het inspectie gebied.	-
Fiche 18: liftinfrastructuur (niet aanwezig)	liftinfrastructuur (niet aanwezig) in het inspectie gebied.	-
