VASTGOED EXPERTS
Vastgoedexperts VZW
Langvoort 17, 2430 Laakdal
BE 1011.092.168

Verslag huishoudelijke elektrische installatie op laagspanning en zeer lage spanning

Referentie: **012-20260710-04**	Datum controle: **10/07/2026**
Keurder: **012**

Eigenaar:	**Soehail**	EAN-code:	**Onbekend**
Adres installatie:	**Paalstraat 158, 2900 - Schoten**	Nummer teller(s):	**5010040**
		Distributienetbeheerder installatie:	**Fluvius**

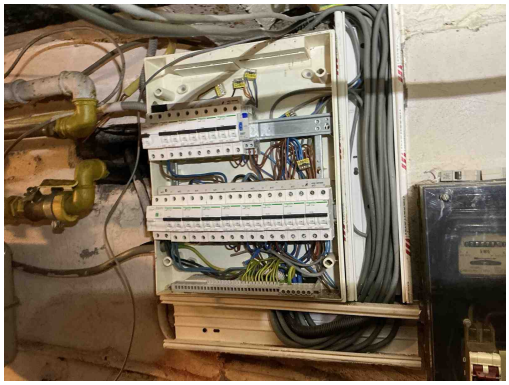
B17 - De voedingsspanning is niet op elk bord vermeld (Boek 1: 3.1.3.3).
Opmerking: Oa bord 1

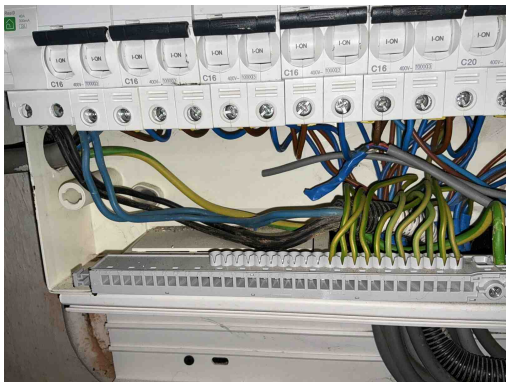
B29 - Het elektrisch verdeelbord in een huishoudelijke ruimte is niet voorzien van een deur (Boek1: 5.3.5.1).
Opmerking: Oa bord 1

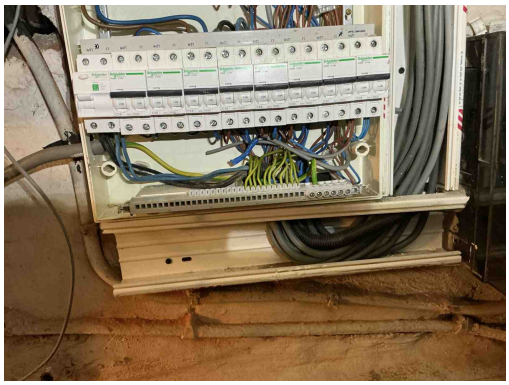
T21 - Het elektrisch materieel is niet geplaats volgens de voorschriften van de fabrikant/ regels van goed vakmanschap . (Boek 1: 1.4.1.3)
Opmerking: Oa geleiders niet afgedekt bord 1

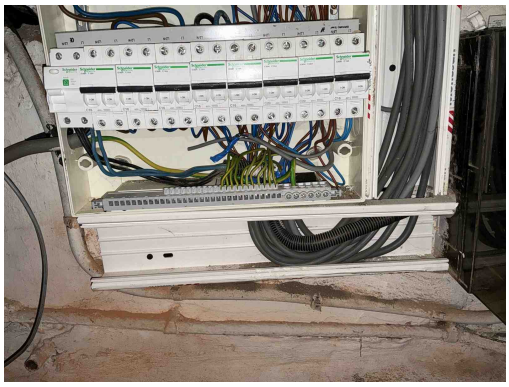
B34 - Het kabeltype van de meterbord verbinding aan de oorsprong van de installatie beantwoord niet aan de minimale vereisten vastgelegd door de distributienet beheerder. (Boek1: 1.5 + SYNERGRID C1/107)
Opmerking: Oa bord 1 VOB gebruikt

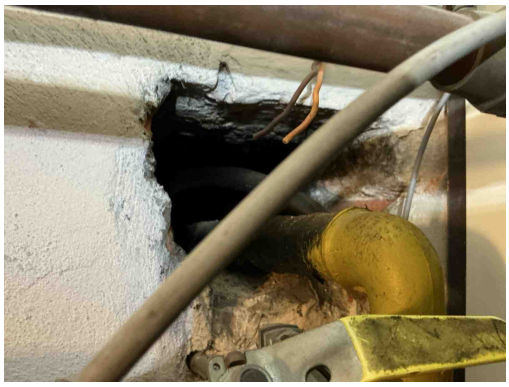
C21 - Het gebruik van geleiders van het type VOB, zonder bijkomende afscherming is niet toegestaan (Boek 1: 5.2.9.6).
Opmerking: Oa kelder ,garage

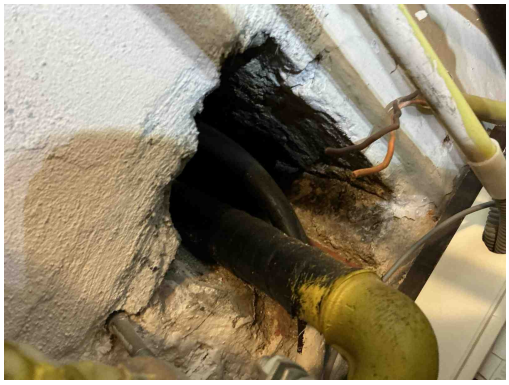
C21 - Het gebruik van geleiders van het type VOB, zonder bijkomende afscherming is niet toegestaan (Boek 1: 5.2.9.6).
Opmerking: Oa kelder ,garage

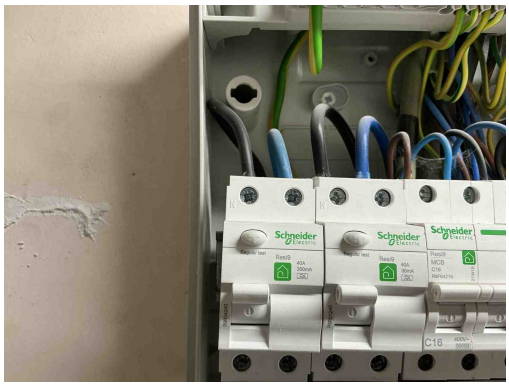
C28 - Niet gebruikte leidingen onder spanning zijn niet op een degelijke manier geïsoleerd of verwijderd (Boek 1: 4.2.1.1).
Opmerking: Oa kelder

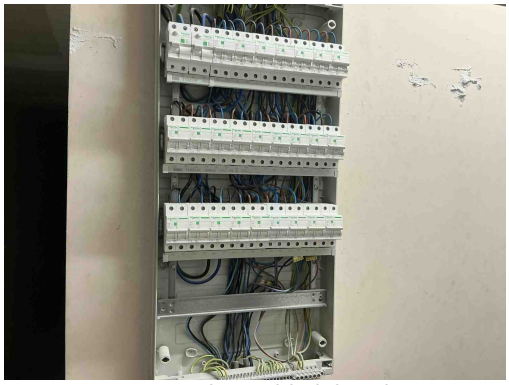
D18 - De ondergeschikte differentieelstroominrichting van max. 30 mA bevindt zich niet onmiddellijk stroomafwaarts van de hoofddifferentieelstroominrichting (incl. gemeenschappelijke delen residentieel geheel) (Boek 1: 4.2.4.3).
Opmerking: Oa diff 300mA geplaatst bord 2
