Asbestinventarisattest

Plutostraat 44, 2900 Schoten

Attestnummer : **20261109-000177.000**
Uitgegeven op : **09.11.2026**
Geldig tot : **09.11.2031**

Niet-asbestveilig

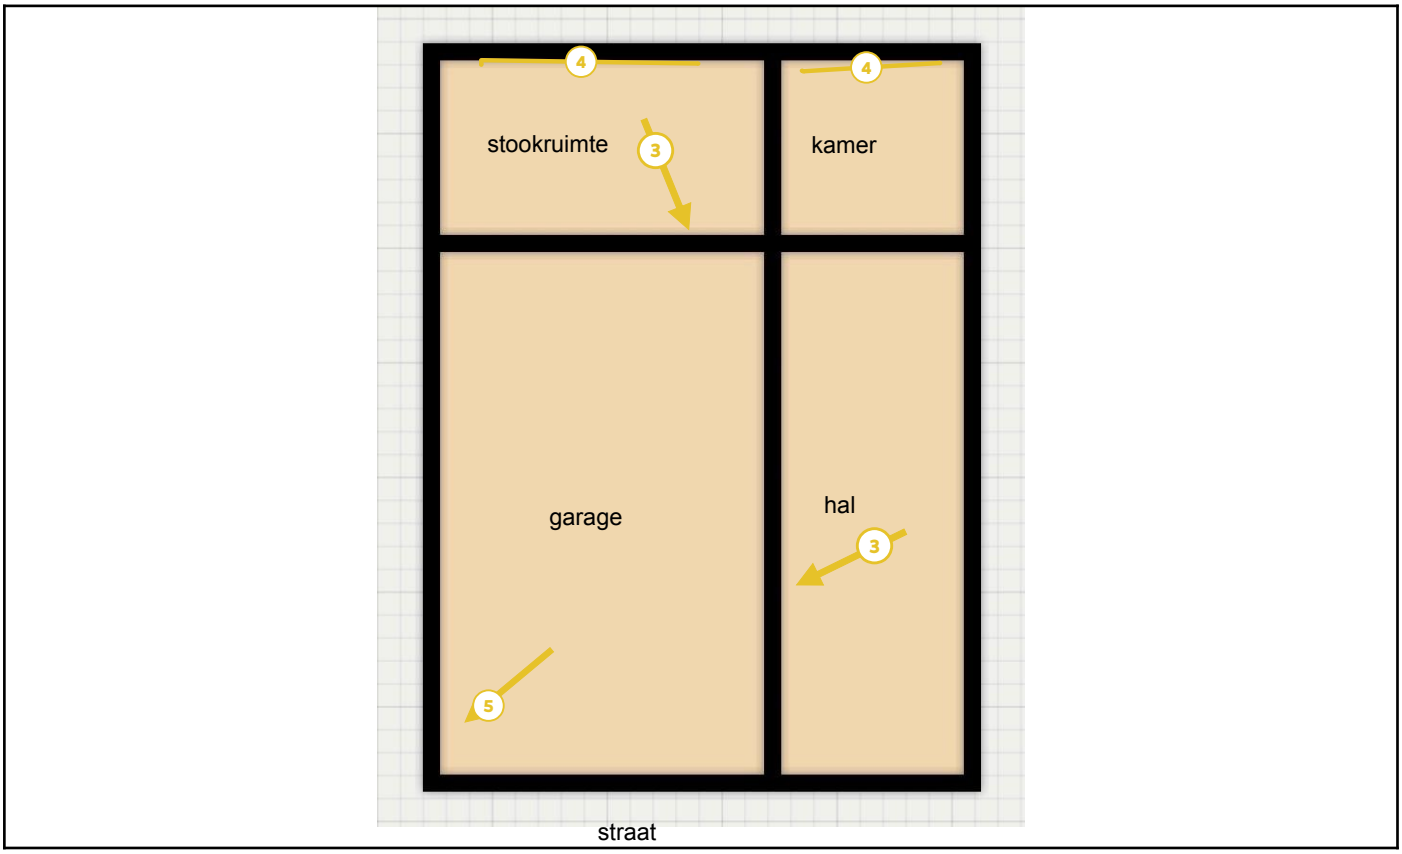
Plan 1.1: GV

Beschrijving	Type	Actie
3. Bakeliet verwarming/ schakelaar	Asbestmateriaal	Zorgvuldig beheren
4. Raamdorpel binne	Asbestmateriaal	Zorgvuldig beheren
5. Bakeliet garage	Asbestmateriaal	Zorgvuldig beheren

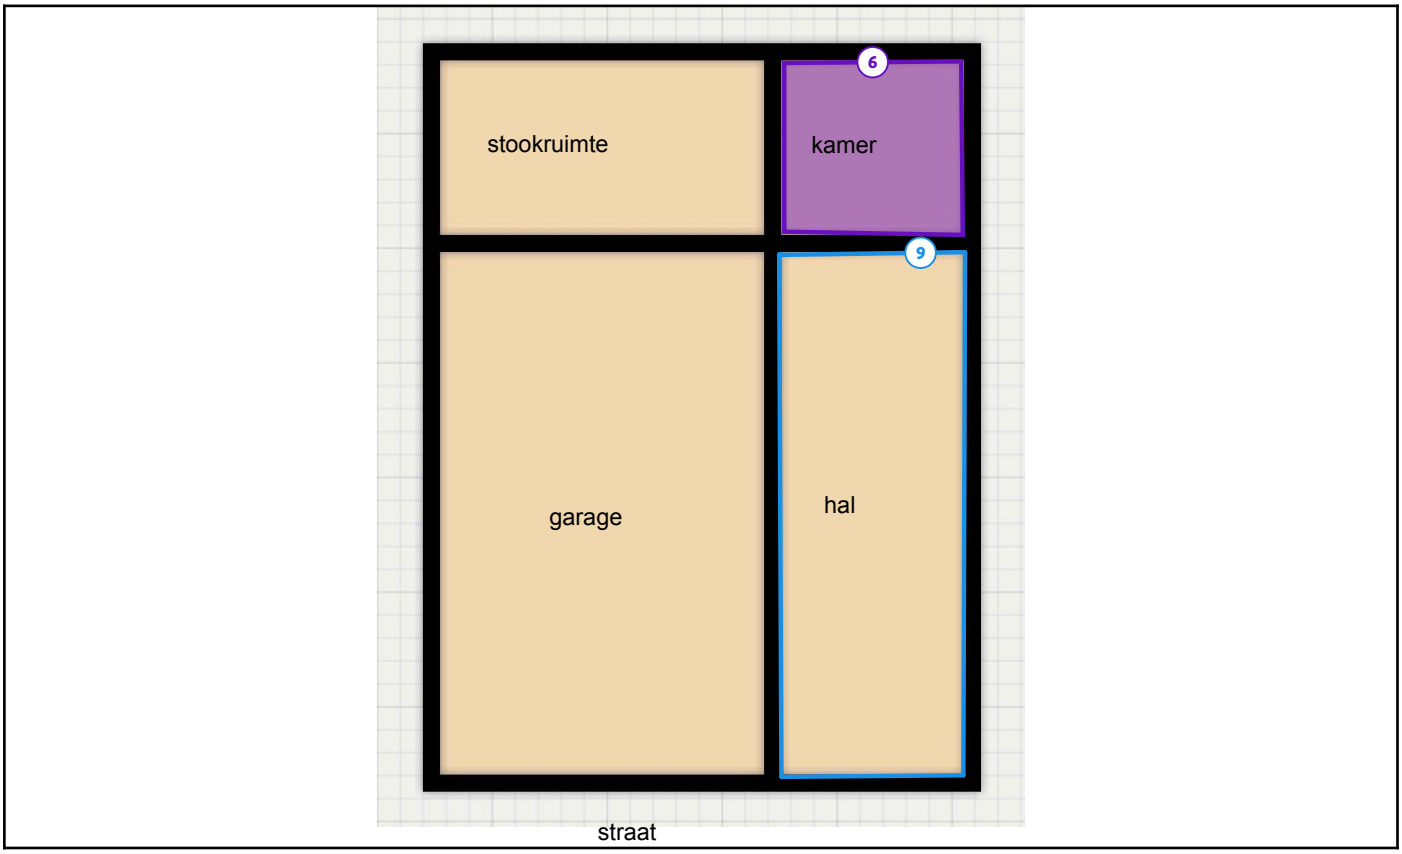
Plan 1.2: GV kopie

Beschrijving	Type	Actie
6. Valse plafonds	Advies	-
9. Pleisterwerk wanden	Geen asbest	-

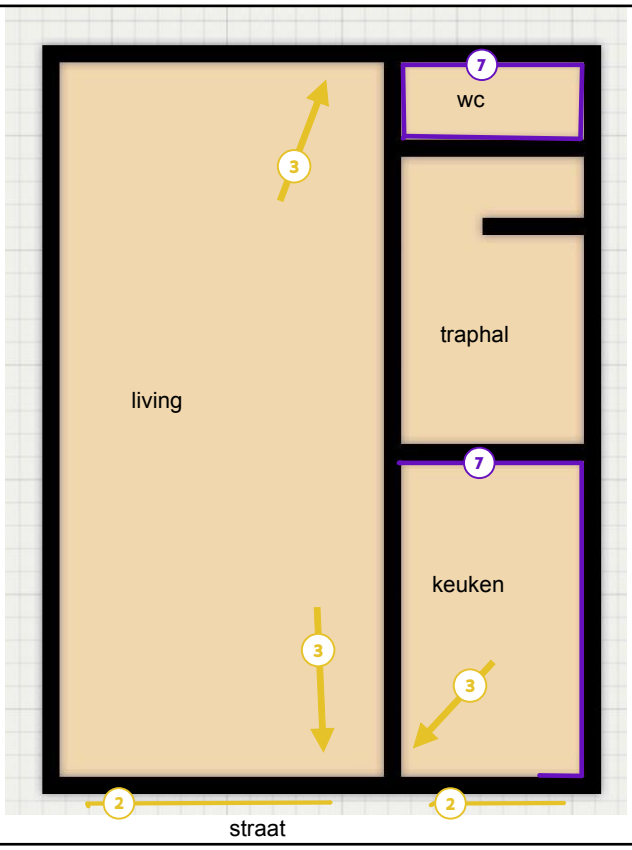
Plan 1.3: 1eV

Beschrijving	Type	Actie
2. Glasal Plaat voorgevel	Asbestmateriaal	Zorgvuldig beheren
3. Bakeliet verwarming/ schakelaar	Asbestmateriaal	Zorgvuldig beheren
7. Tegellijm	Advies	-

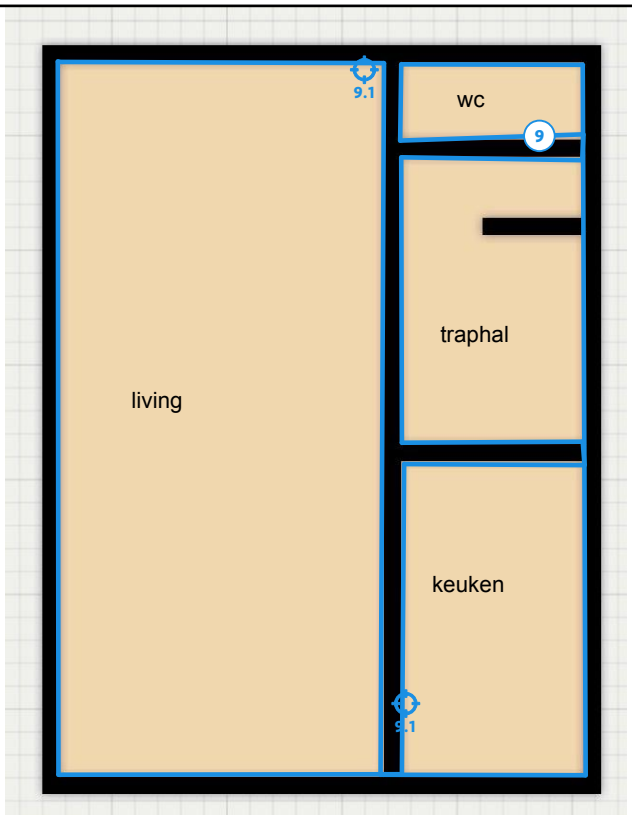
Plan 1.4: 1eV kopie 2

Beschrijving	Type	Actie
9. Pleisterwerk wanden	Geen asbest	-
9.1 Code: 6020606932	Mengmonster	-

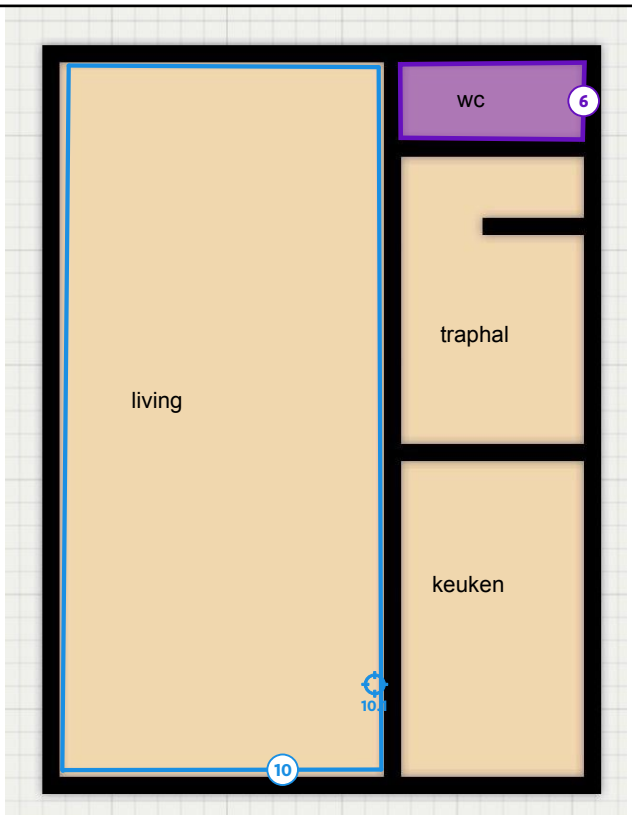
Plan 1.5: 1eV kopie

Beschrijving	Type	Actie
6. Valse plafonds	Advies	-
10. Pleisterwerk plafond	Geen asbest	-
10.1 Code: 6020606909	Mengmonster	-

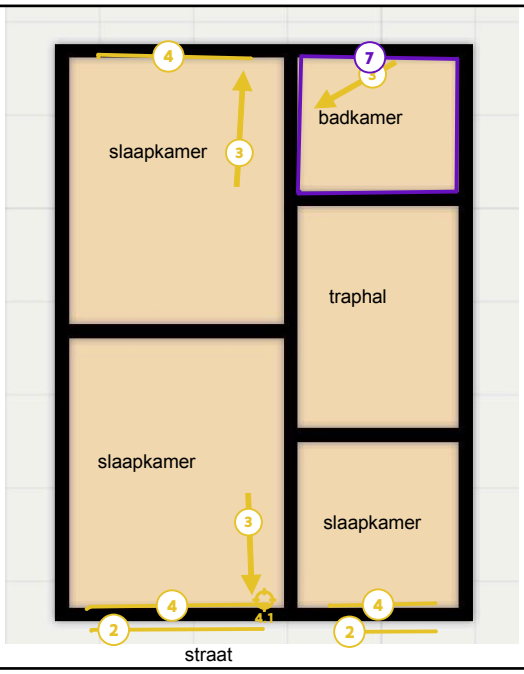
Plan 1.6: 2eV

Beschrijving	Type	Actie
2. Glasal Plaat voorgevel	Asbestmateriaal	Zorgvuldig beheren
3. Bakeliet verwarming/ schakelaar	Asbestmateriaal	Zorgvuldig beheren
4. Raamdorpel binne	Asbestmateriaal	Zorgvuldig beheren
4.1 Code: 6020606910	Puntmonster	-
7. Tegellijm	Advies	-

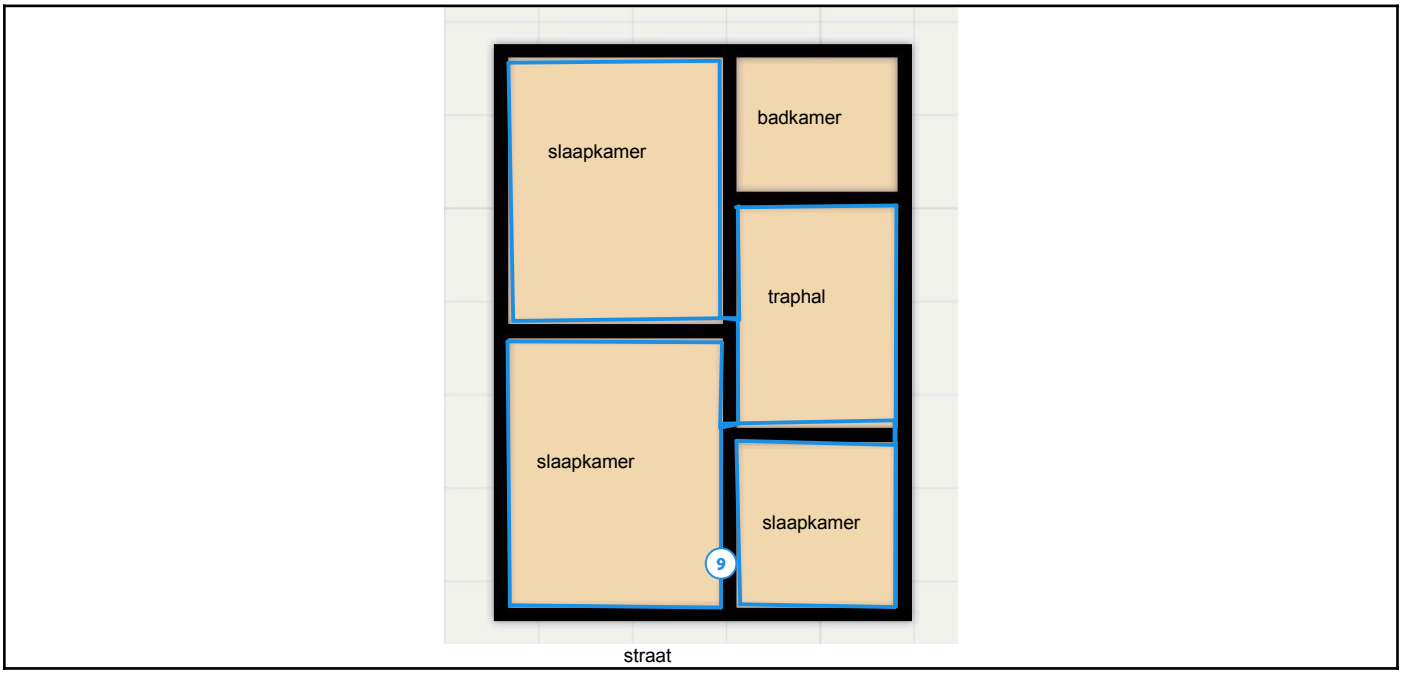
Plan 1.7: 2eV kopie 2

Beschrijving	Type	Actie
9. Pleisterwerk wanden	Geen asbest	-

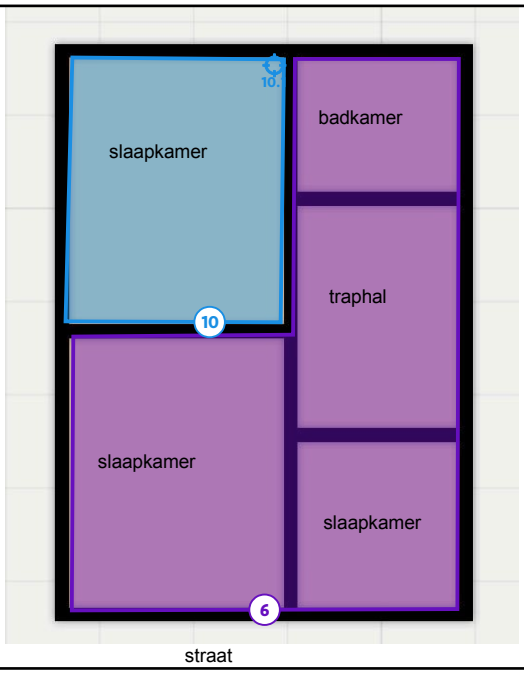
Plan 1.8: 2eV kopie

Beschrijving	Type	Actie
6. Valse plafonds	Advies	-
10. Pleisterwerk plafond	Geen asbest	-
10.1 Code: 6020606909	Mengmonster	-

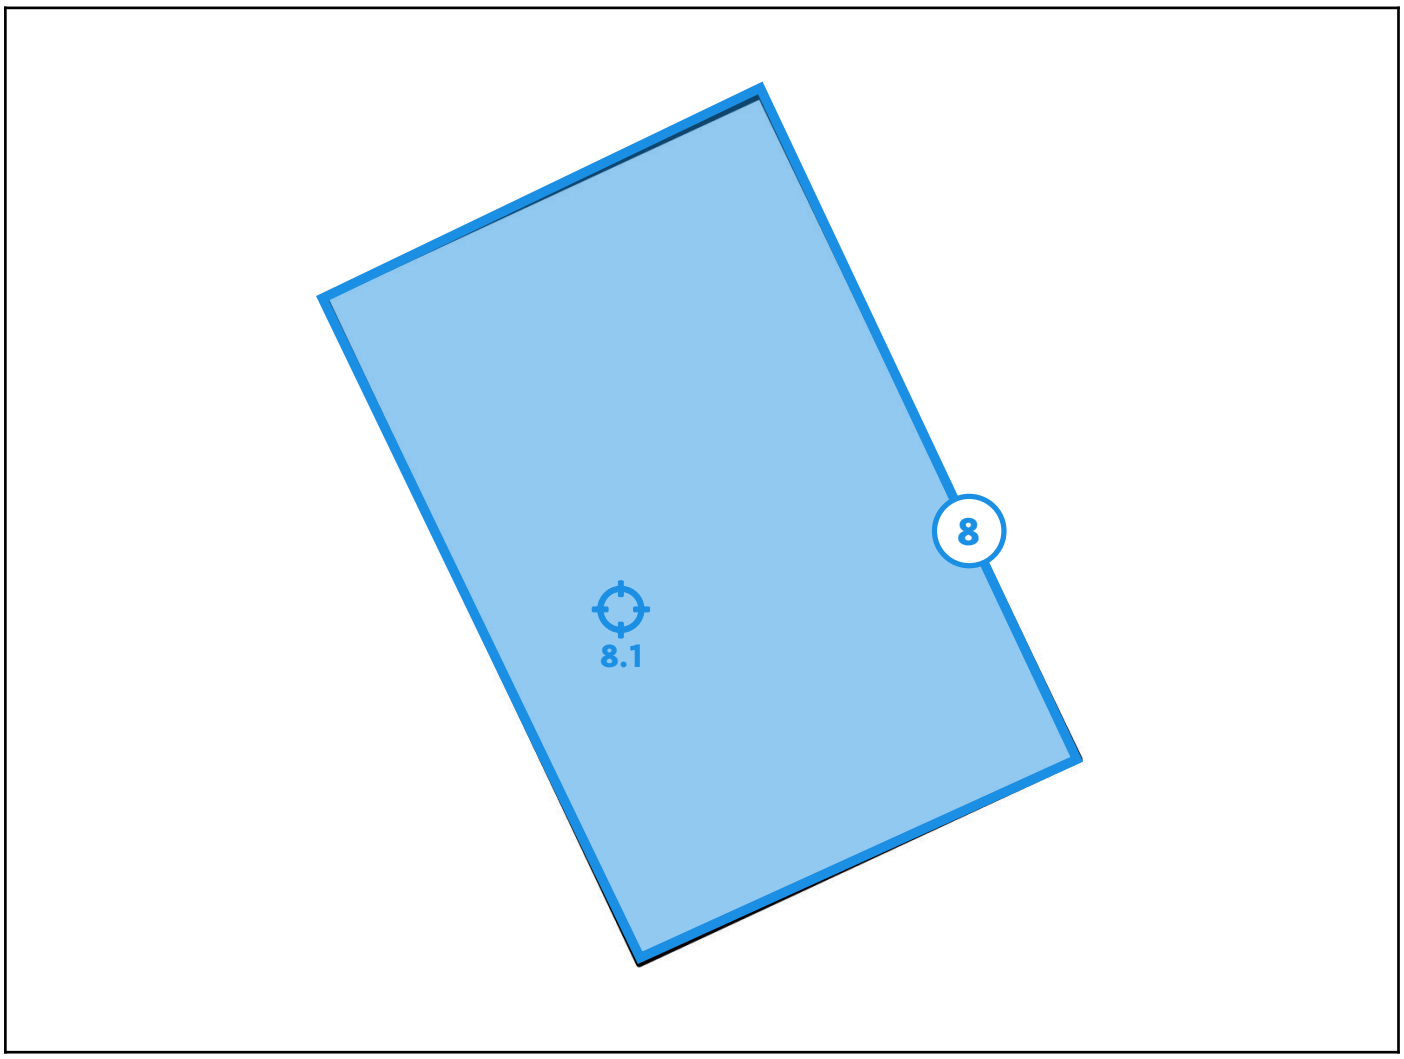
Plan 1.9: Dak

Beschrijving	Type	Actie
8. Roofing	Geen asbest	-
8.1 Code: 6020606934	Puntmonster	-

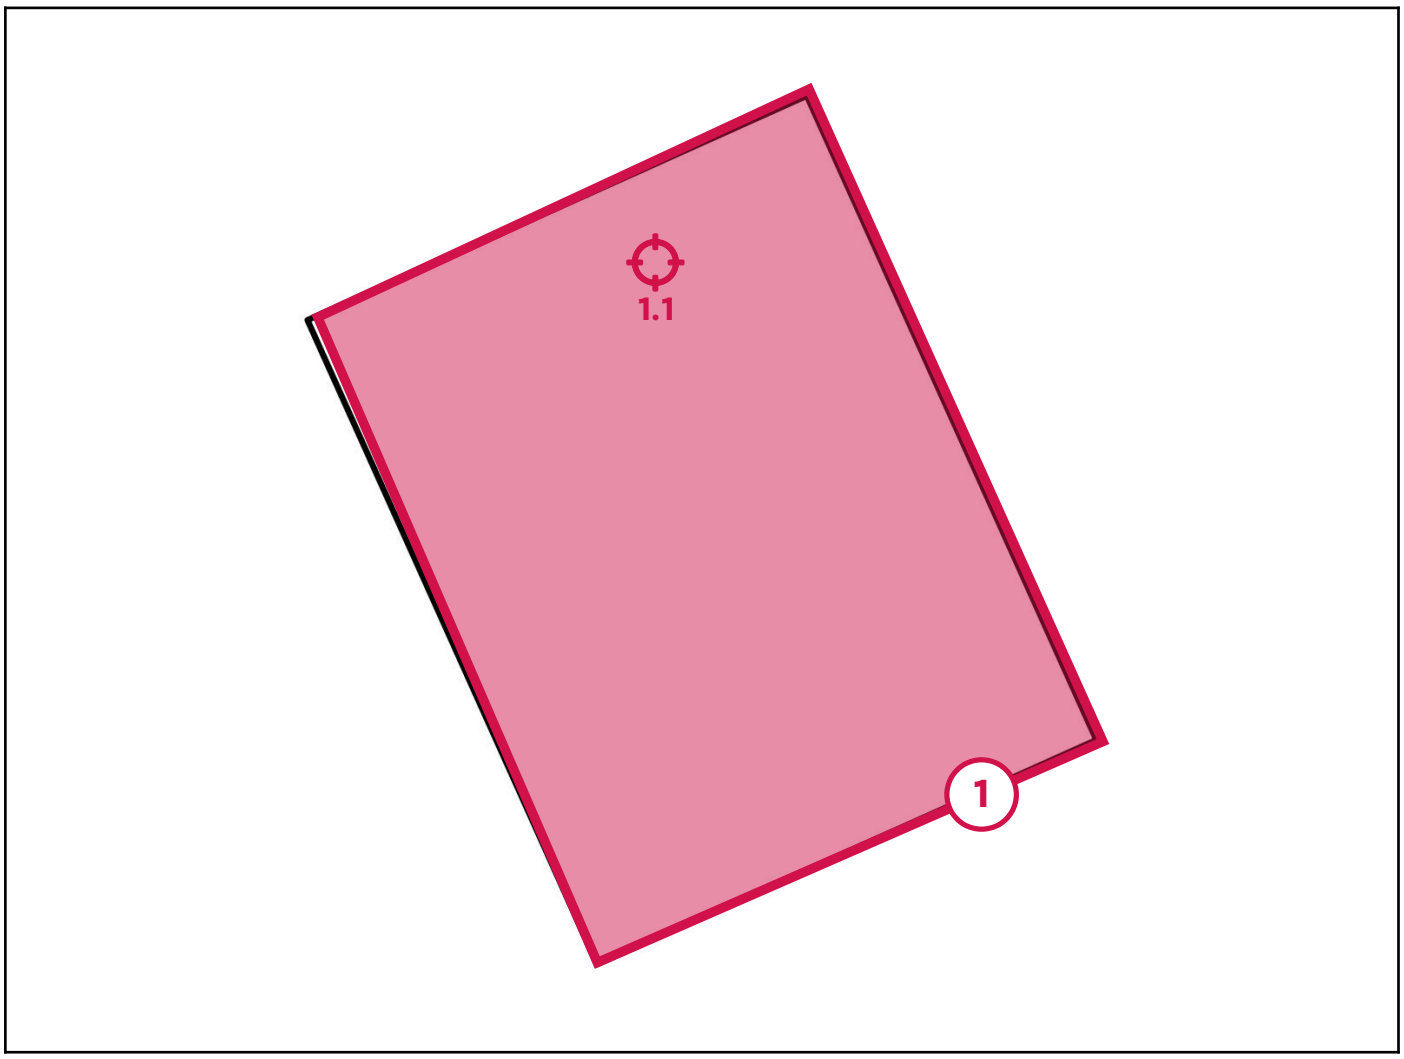
Plan 2.1: Tuinhuis

Beschrijving	Type	Actie
1. Vloerzeil TH	Asbestmateriaal	Dringend verwijderen
1.1 Code: 6020606933	Puntmonster	-

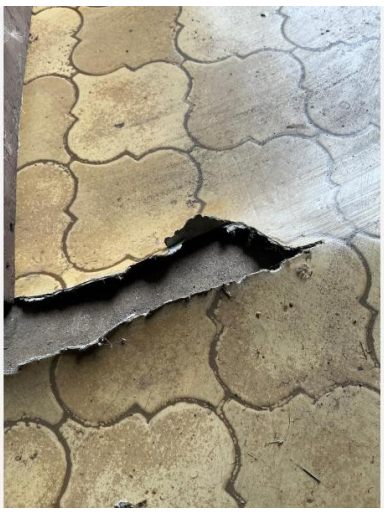
Fiche 1: Vloerzeil TH

Het asbestmateriaal valt onder de mijlpaal van 2034.

Eindbeoordeling materiaalrisico	Hoog materiaalrisico en/of hoge kans op vezelvrijgave

Gebondenheid	Categorie 2: niet-hechtgebonden met matrix
Asbestsoort (vezeltype)	Alleen chrysotiel aanwezig
Asbestconcentratie	Hoog (>= 50%)
Afschermingsgraad van het gehele materiaal	Geheel of deels vrij aan de binnenlucht, maar geen contact met binnenluchtstromen
Toestand van het materiaal	Zwaar beschadigd, zwaar verweerd

#	Type	Referentie	Resultaat
1.1	Puntmonster	6020606933	Chrysotiel

- Verwijder dit asbestmateriaal zo snel mogelijk. Volg de toestand goed op.
- Voer binnenluchtmetingen uit om actuele blootstellingsrisico's in de binnenlucht te monitoren.

- Hermetische zone (erkend asbestverwijderaar)
  Erkend saneerder . Bij het lostrekken van de vinyl zal de onderlaag scheuren. Een kartonnen onderlaag is losgebonden.

Lijmresten worden met een freesmachine verwijderd in een hermetische zone.

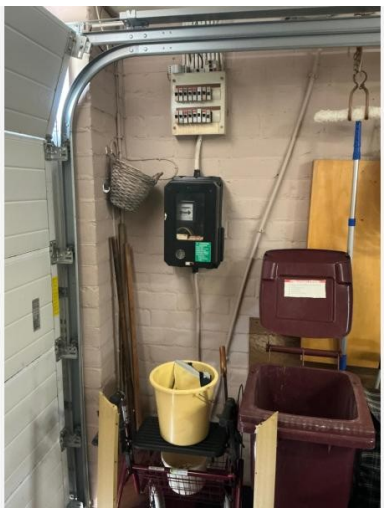
Fiche 5: Bakeliet garage

Het asbestmateriaal valt onder de mijlpaal van 2040.

Eindbeoordeling materiaalrisico	Zeer laag materiaalrisico en/of zeer lage kans op vezelvrijgave

Gebondenheid	Categorie 1: hechtgebonden in oorsprong
Asbestsoort (vezeltype)	Crocidoliet aanwezig
Asbestconcentratie	Laag (< 50%)
Afschermingsgraad van het gehele materiaal	Stootvaste afscherming of omkasting
Toestand van het materiaal	Onbeschadigd, niet verweerd

- Zorg voor een veilig beheer. Vermijd het beschadigen van het asbestmateriaal. Controleer de toestand jaarlijks op wijzigingen.
- Voer bijkomende staalname(s) uit.

- Eenvoudige handelingen: mag via doe-het-zelf of door werknemer(s) met opleidingsattest eenvoudige handelingen
  Schakelaars, stopcontacten en andere gelijkaardige toepassingen kunnen eenvoudig losgeschroefd, afvoeren op de daarvoor voorziene plek op containerpark.

Afgesloten of verzegelde kast --> opgeleide technieker personeel 8u basisopleiding asbest.

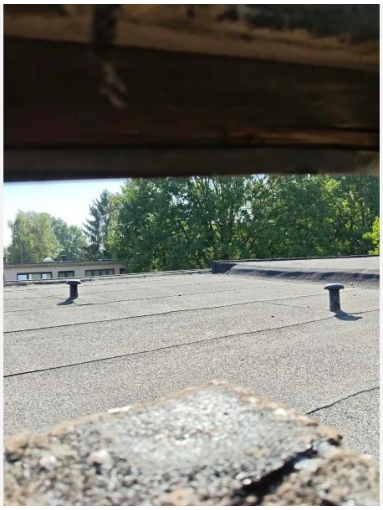
Fiche 8: Roofing

Geen asbest

#	Type	Referentie	Resultaat
8.1	Puntmonster	6020606934	Geen asbest

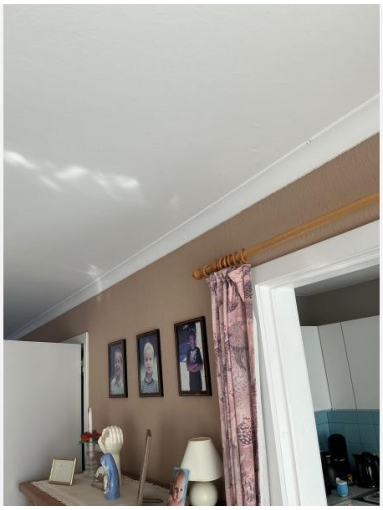
Fiche 10: Pleisterwerk plafond

Geen asbest

#	Type	Referentie	Resultaat
10.1	Mengmonster	6020606909	Geen asbest
